Quentin Rochet, Emilien Bouticourt, Camille Collomb, Guilhem Turgis. Vienne, Ancienne église Saint-Georges. [Rapport de recherche] Archeodunum. 2020. hal-03000676

## Rapport final d'opération d'archéologie préventive

# VIENNE

## Ancienne église Saint-Georges

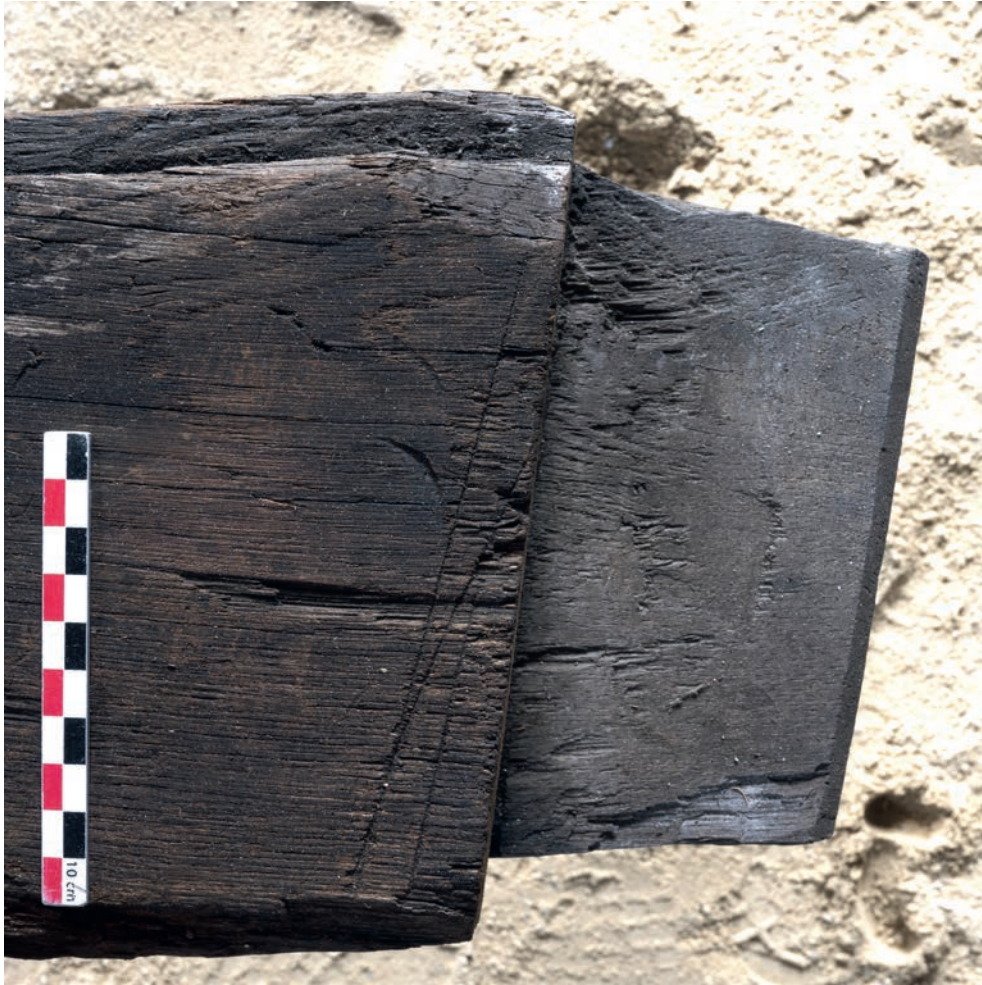
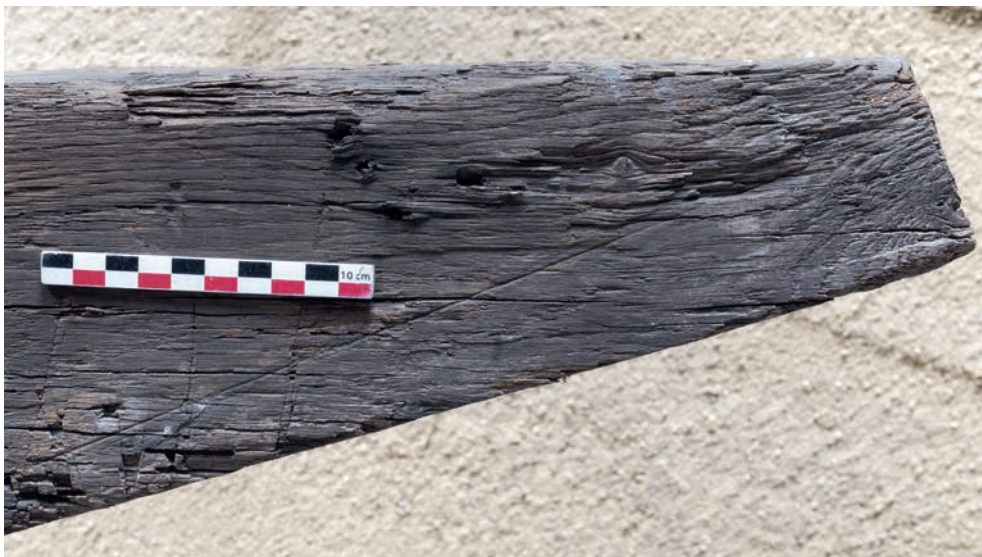
**Figure 61** : A. Trace d'équarrissage, arbalétrier 1 ; B. Trace de scie et V, contrefiche 2 ;  
Clichés : Emilien Bouticourt

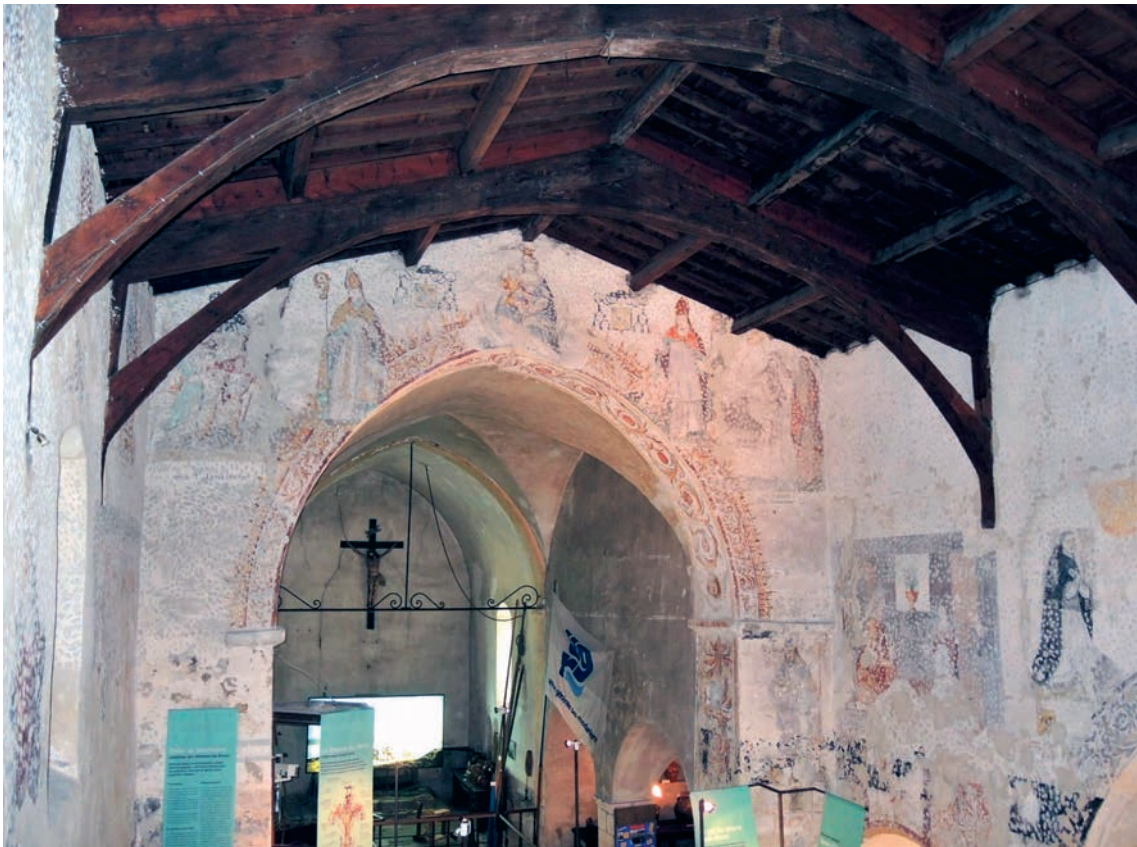
**Figure 63** : Charpente de l'église Saint-Sornin de Serrières, Ardèche.

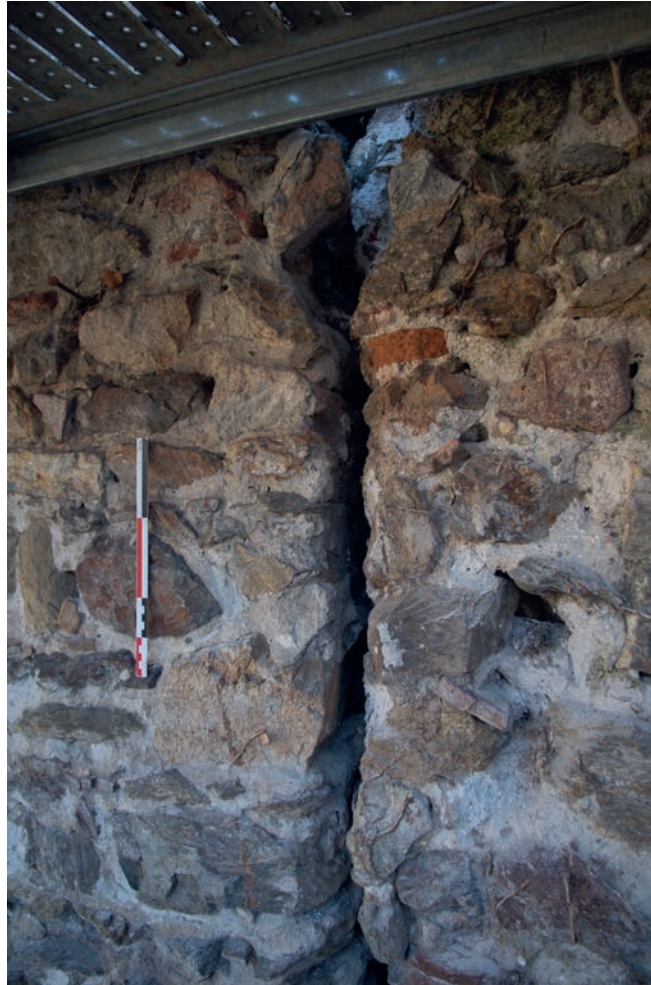
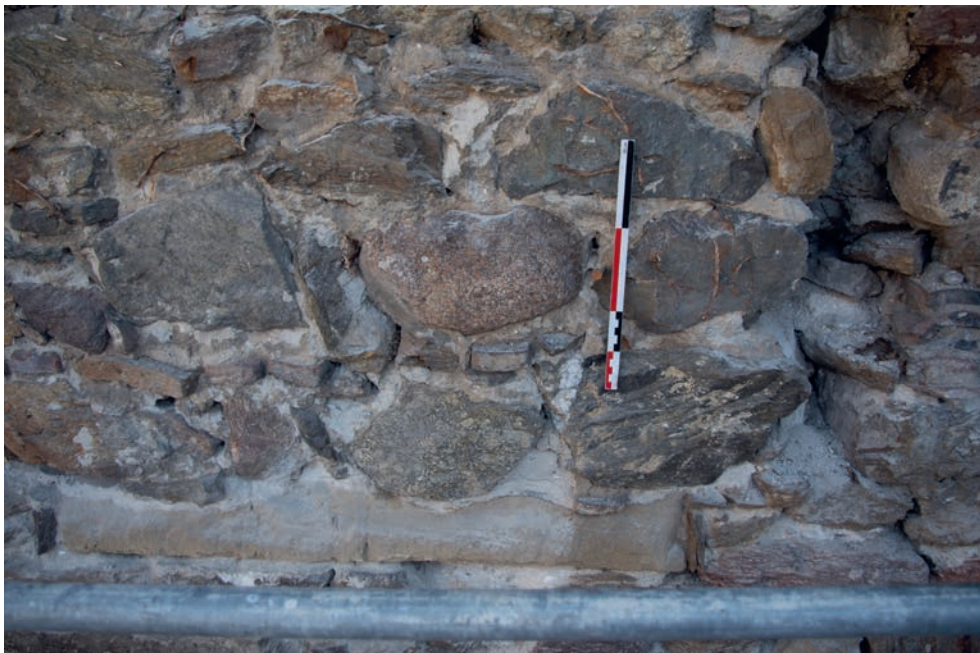
**Figure 65** : Vues de l'insertion UC 1.8 ; **A.** : détail de la faille entre les UC 1.2 (g.) et UC 1.8 (d.) ; **B.** : vue de la dalle en molasse de l'appui UC 1.8 ; Clichés : Camille Collomb.

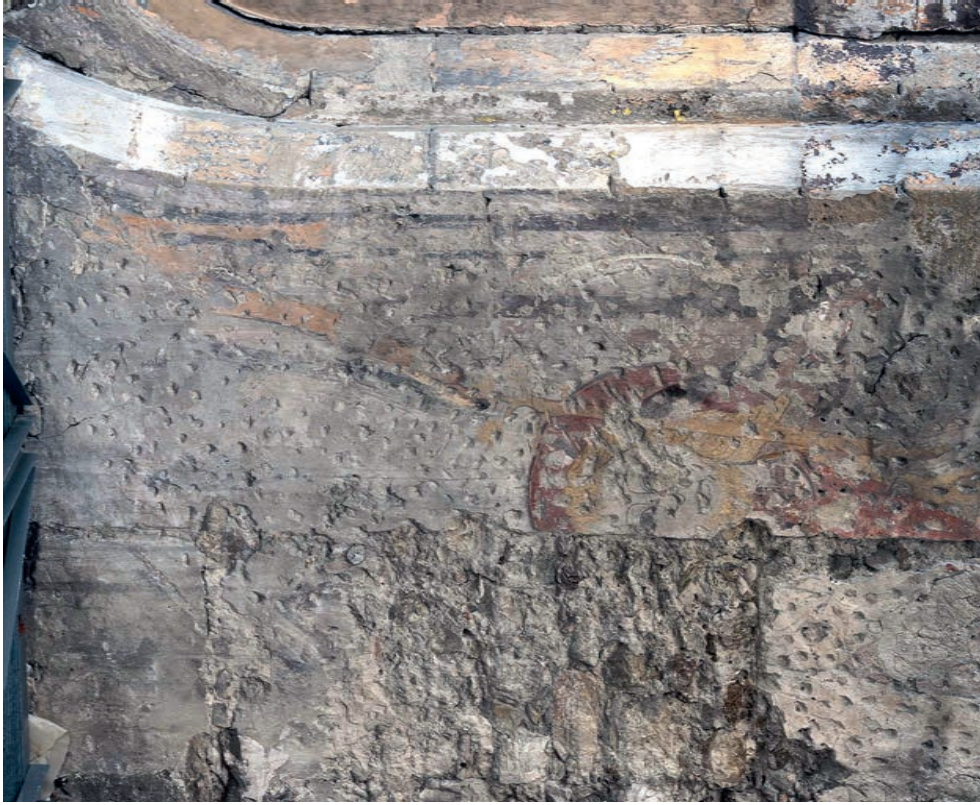
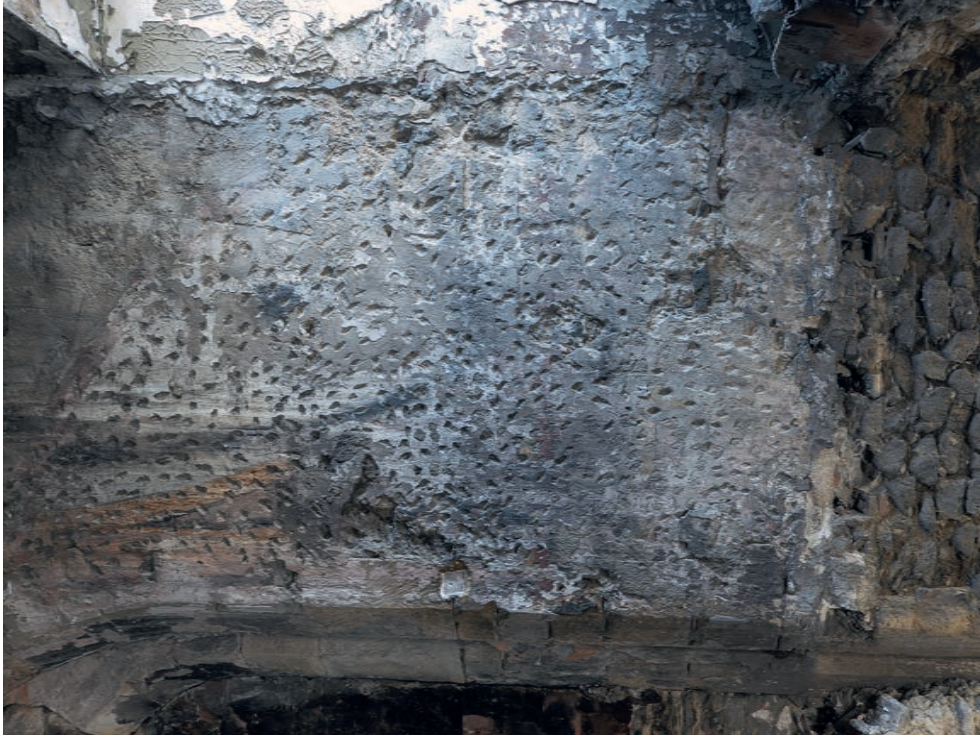
**Figure 67** : UM2, élévation intérieure (d'après Jannet-Vallat 1987 et Q. Rochet), positionnement des grandes lignes du décor UE 2 d'après relevé - éch. 1/75° ; DAO & Relevé : Camille Collomb

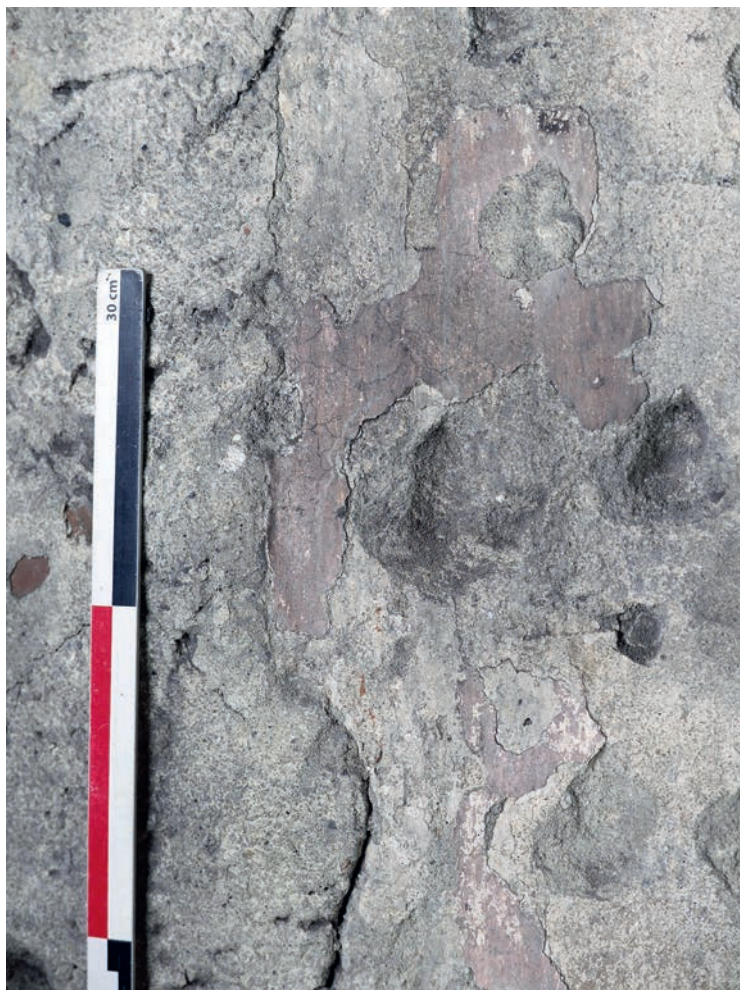
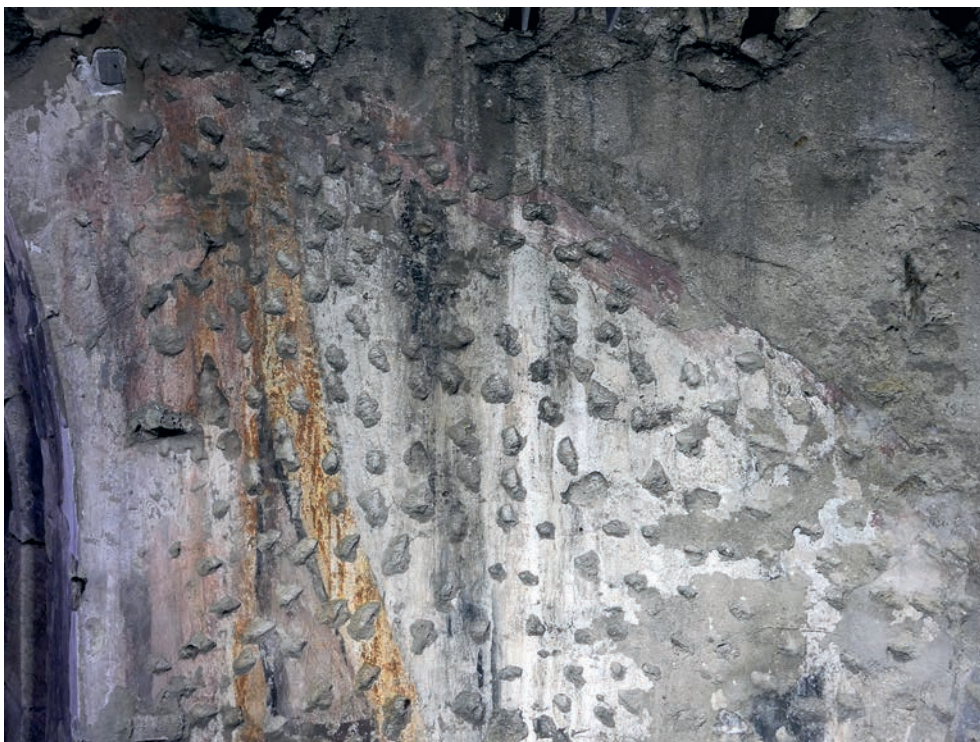
**Figure 68** : Détail du décor UE 2 nord, emplacement du mur gouttereau disparu, léger retour vertical des couches picturales roses (A.) ; Vestiges du décor UE 2 sud, en partie haute (B.) ; clichés : Camille Collomb

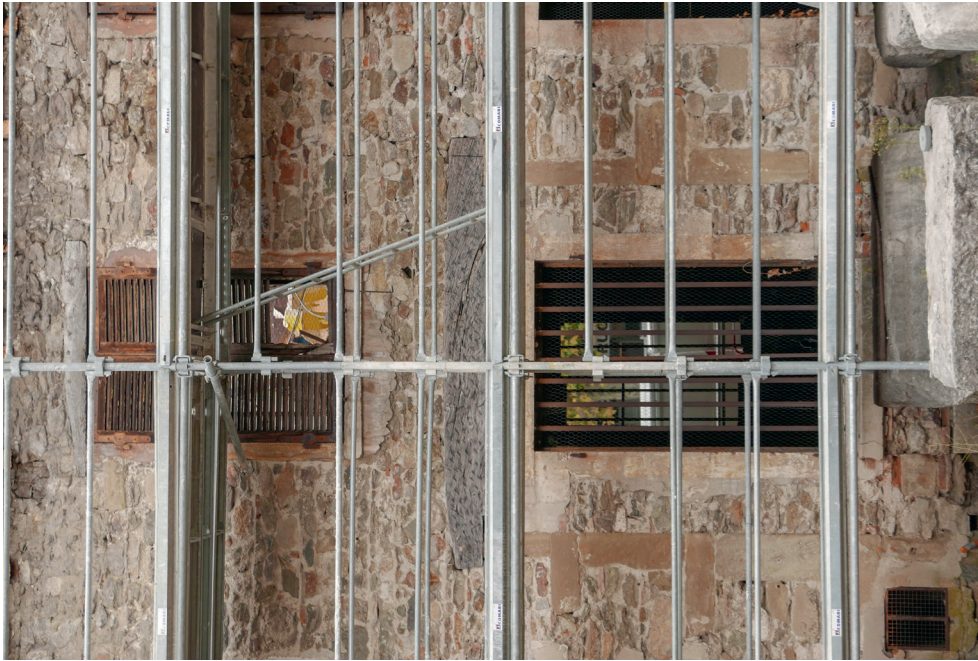
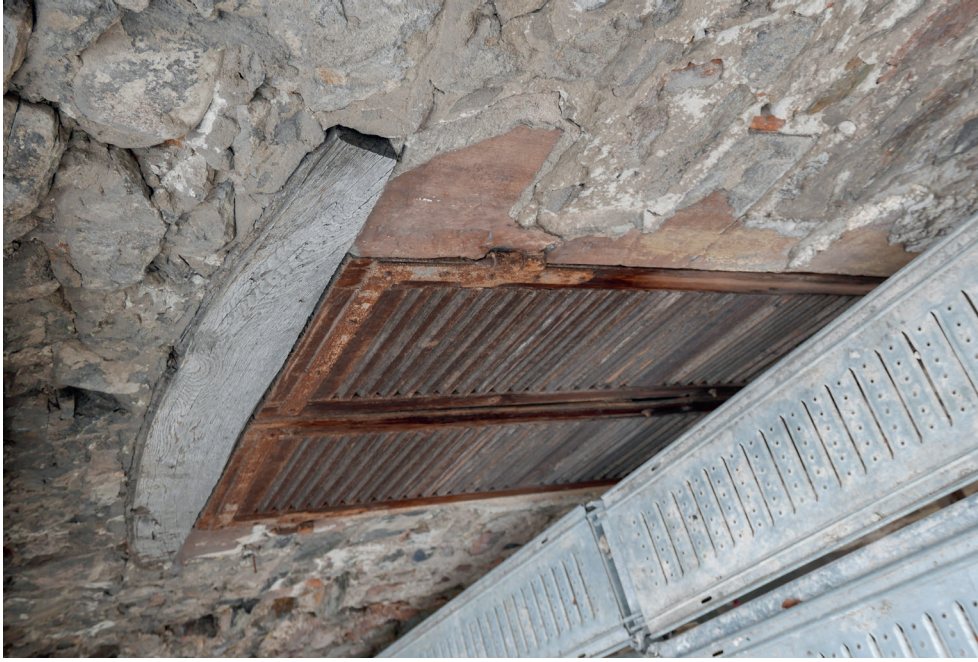
**Figure 70 :** (double page) Relevé par transparence du décor peint UE 2, côté nord – éch. 1/20° (A.) ; extrait du relevé, restitution des motifs en partie basse – éch : 1/10° (B.) ; détail des motifs peints en partie basse (C.) ; Relevés : Camille Collomb

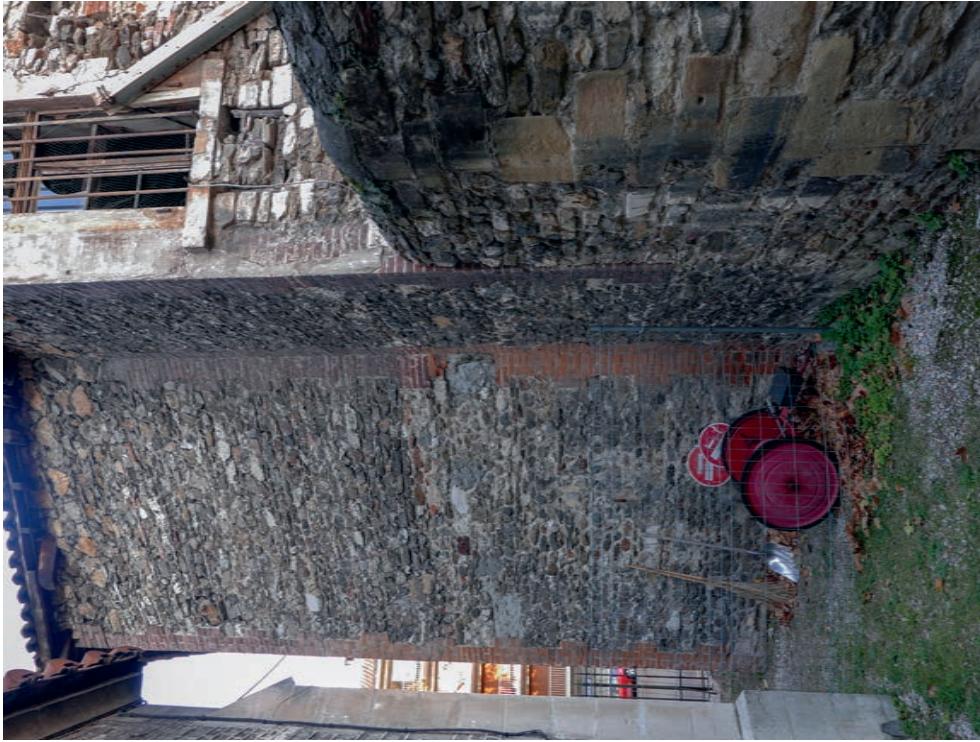
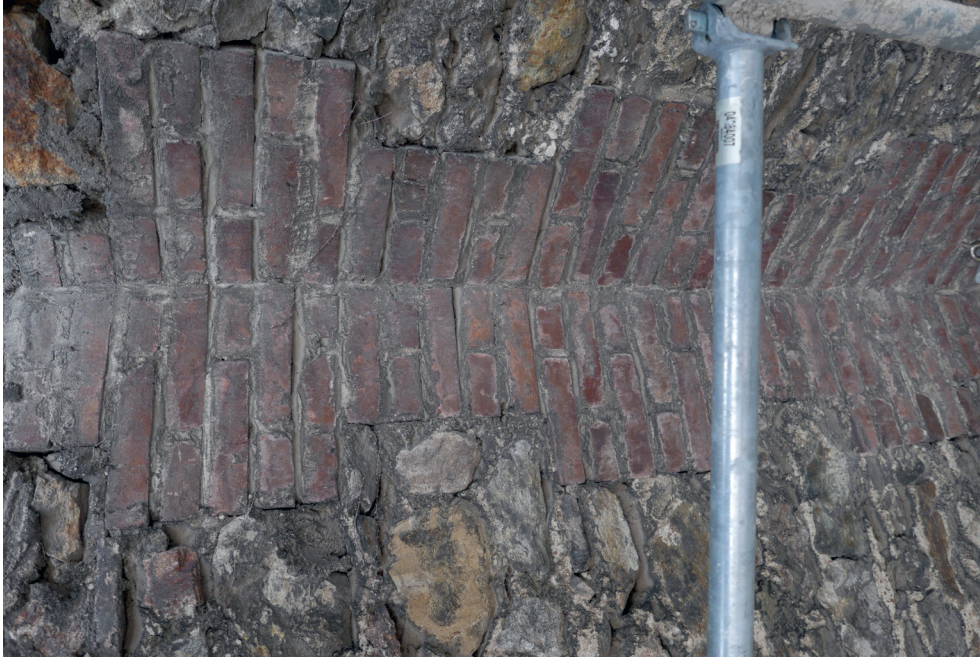
**Figure 75 :** Vue du mur UM 4 depuis le Sud, en amont de l'opération (A.) et vue de détail d'une chaîne en brique à la rupture d'orientation du mur (B.) ; Clichés : Marie-Caroline Kurzaj & Quentin Rochet

Le mur qui nous est parvenu, UM 4, présente quatre pans successifs correspondant à deux orientations : nord-sud et nord-ouest/sud-est (**Figure 21**). Trois seulement de ces pans sont compris dans le bâtiment. Le mur forme un décroché avec l'amorce du troisième pan, amputé, au sud du bâtiment. La maçonnerie est homogène et ne présente qu'une seule phase de construction, UC 4.1, sur toute la longueur du mur. Celle-ci se caractérise par un appareil de moellons et de pierres de natures géologiques diverses, comprenant plusieurs blocs calcaires en remploi (**Figure 76**). Elle est liée par un mortier de chaux beige, sableux, comprenant des graviers. Les chaînes d'angle, présentes en limite nord du mur au niveau de son chaînage avec l'UM 3 ainsi qu'à chaque des ruptures d'orientation, sont composées de briques de module standardisé (**Figure 75 B.**). La dernière rupture d'orientation au sud, seule qui ne participe pas à l'élévation du bâtiment, est toutefois composée d'une chaîne de bloc en molasse (**Figure 75 A.** premier plan). La nature géologique de ces derniers, proche de celle observée dans le bâtiment (UC 1.1 – état II), fait penser qu'il peut s'agir d'un remploi.

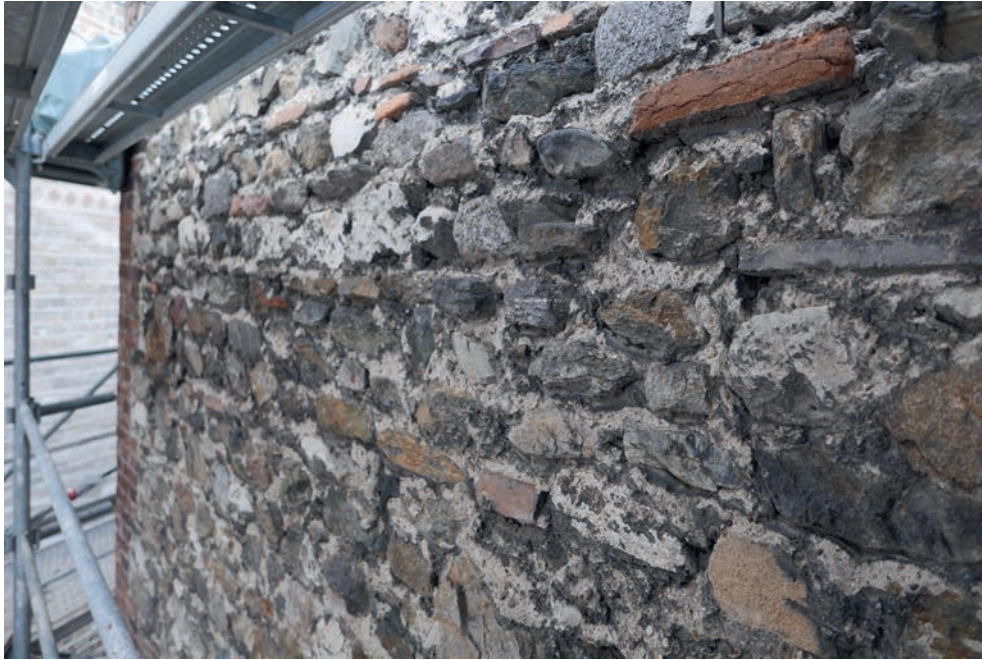
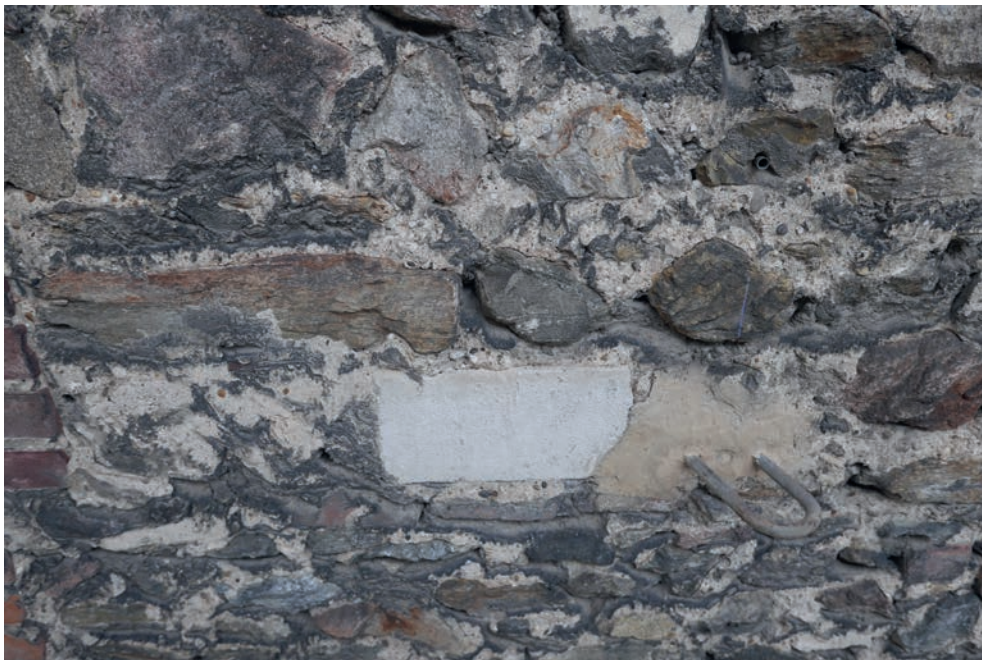
**Figure 76** : Vue de détail du parement UC 4.1 de l'UM 4 (A.) et vue d'un bloc calcaire en remploi dans l'UC 4.1 (B.) ; Clichés : Quentin Rochet

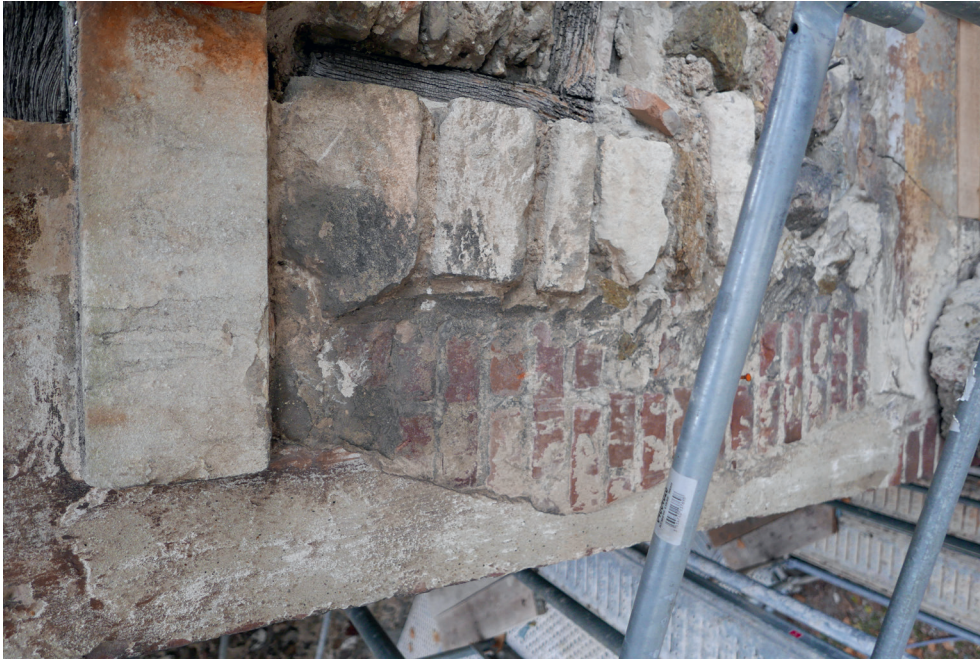
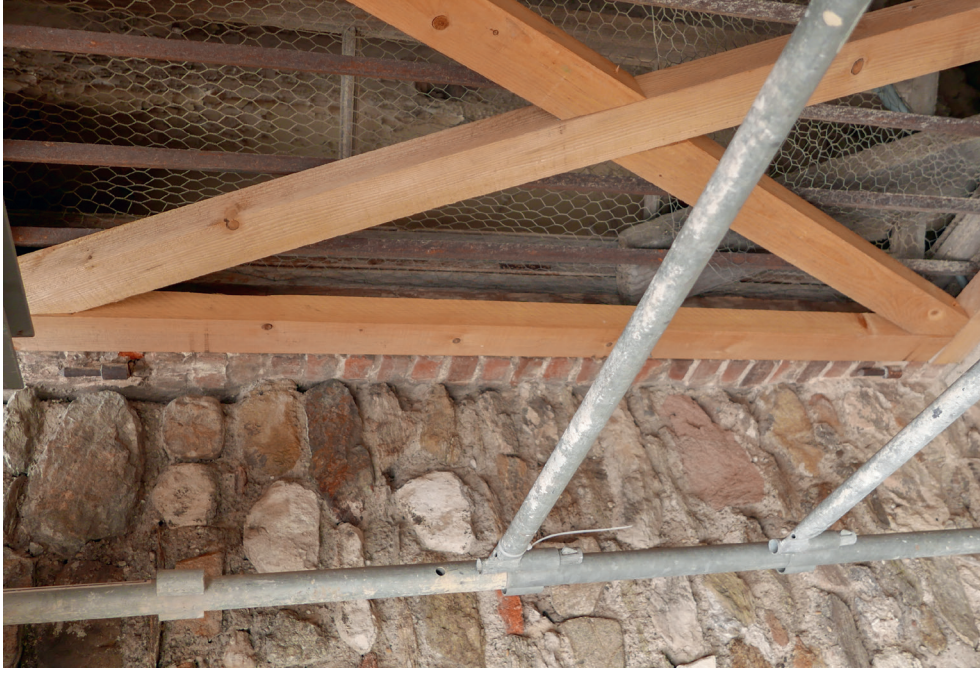
**Figure 77 :** Vue de détail de la maçonnerie de briques de l'UC 1.25 au niveau du chaînage d'angle à proximité de la baie B.1' (A.) et dans le piedroit occidental de la baie B.10 (B.) ; Clichés : Quentin Rochet

Cette transformation prend place après le second chantier du XIX<sup>e</sup> siècle (UC 1.20). La création du mur UM 4 provoque ainsi une réduction de la largeur des baies B.1 et B.10 et la création de nouveaux piédroits occidentaux (UC 1.25 – **Figure 77 B.**) construits avec les mêmes briques que l'UC 4.1. Le piédroit ainsi créé pour la baie B.10 descend bien plus bas que la baie actuelle, transformant cette baie en porte<sup>105</sup> alignée sur le même niveau de circulation que la baie B.15 (**Figure 23**). Une petite reprise en moellons du parement sous la baie B.10, lié par le même mortier que les UC 1.25 / UC 4.1 correspond également à ce chantier et devait accueillir le seuil, aujourd'hui disparu, de cette porte.

Cette même maçonnerie UC 1.25 composée de briques forme la chaîne d'angle entre le mur UM 1 et le mur UM 4 (**Figure 77 A.**) au-dessus du sommet du chemin de ronde tel qu'il se développe vers le sud (158,65 m NGF). La présence de briques de même module en limite haute d'emprise dans les piédroits des baies B.1, B.2 et B.4 montre qu'une surélévation du mur et des baies de la moitié occidentale du bâtiment a probablement lieu pendant ce même chantier<sup>106</sup> (**Figure 23**). S'il n'a pas été possible de l'observer de près, la partie haute du mur de refend montre une surélévation tardive dont l'appareil est caractérisé notamment par des chaînes de briques similaires aux UC 4.1 et UC 1.25 (**Figure 22 A.**). Cette observation conforte l'hypothèse d'une surélévation de la partie occidentale avec le chantier de 1888.

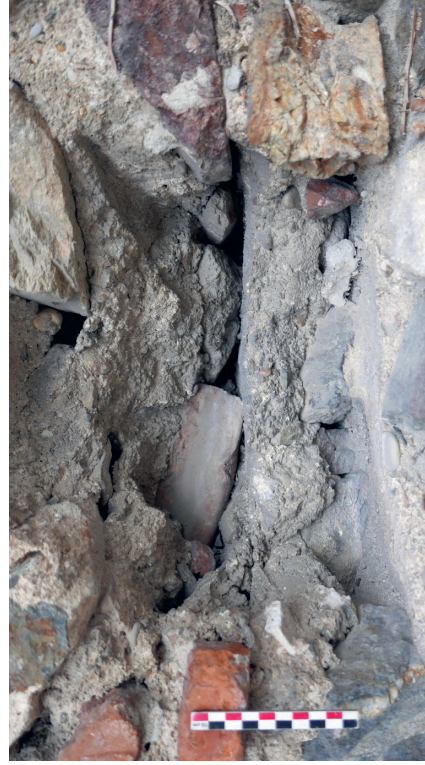
« planées » visible dans la maçonnerie de la deuxième phase dite carolingienne. Le niveau de mortier horizontal visible au centre de la photographie correspond à une phase de travail, peut-être une journée, au sein d'un même chantier de construction.

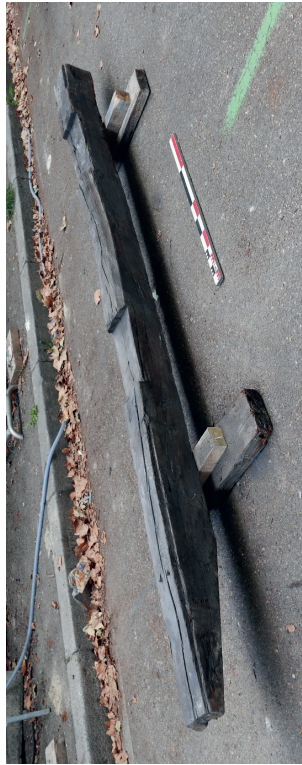
Pièce de charpente médiévale en chêne, réutilisée comme arbalétrier dans la charpente moderne/contemporaine. La courbe de l'arc est visible au centre de la pièce.

La dépose de la charpente le lundi 24 septembre a permis d'identifier et d'isoler plusieurs pièces de bois réutilisées comme arbalétriers dans la charpente moderne/contemporaine. Il s'agit de pièces de chêne appartenant très probablement à la charpente médiévale de l'édifice des XIII<sup>e</sup>-XIV<sup>e</sup> siècles (phase III). Elles témoignent d'une charpente relativement élaborée dont les fermes forment des arcs diaphragme. L'étude des pièces de bois est envisagée en deux temps : une première série d'observations et de relevés, appuyée sur une photogrammétrie, permettra de restituer les fermes et de confirmer l'adéquation entre leur largeur restituée et celle du bâtiment médiéval. Dans un second temps, une datation par dendrochronologie permettra de dater précisément la coupe des bois et par conséquent, la période d'érection de la charpente. L'étude de l'ensemble sera confiée à Emilien BOUTICOURT, spécialiste des charpentes médiévales. Les trois pièces les plus volumineuses, de près de 4 m de long, sont pour l'instant stockées sur le site, le long de la barrière.

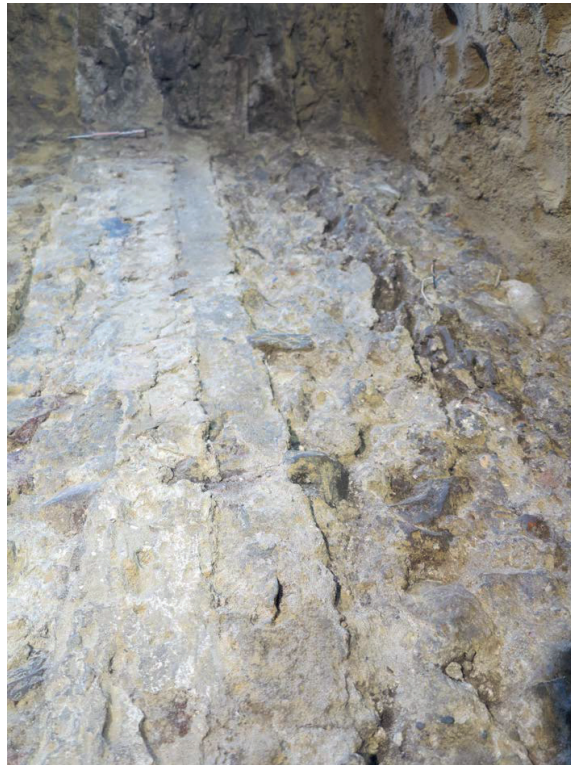
Vue des vestiges des différents niveaux de circulation dans le mur de chevet (UM 2).  
Piqage de terre entre les niveaux de mortier (en bas, zone marron) et bandeaux d'enduit marquant un niveau de circulation une vingtaine de centimètres plus haut.

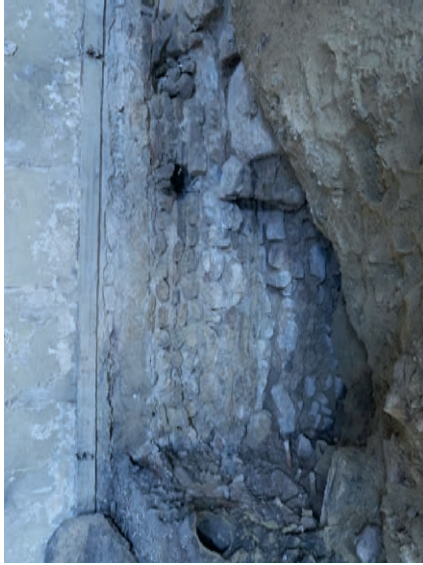
Elevation du mur nord (UM3) en partie basse:  
installation du mur actuel (période contemporaine) sur des maçonneries anciennes : massif de l'épaulement de l'abside (à droite du cliché)

- l'état le plus ancien correspond à l'épaulement d'une abside, dont le pendant a été identifié au sud (parements intérieur et extérieur). Cette abside appartiendrait à la première église identifiée sur le site.
- Le 2<sup>ème</sup> état est caractérisé par une maçonnerie d'axe est-ouest, dont les fondations et le parement prennent appui contre l'épaulement. Il s'agit visiblement d'une l'extension vers l'est de la première église.
- Le troisième état correspond à la reconstruction du mur au-dessus de ces maçonneries anciennes, au XVIII<sup>e</sup> ou au XIX<sup>e</sup> siècle (actuel mur nord du bâtiment).

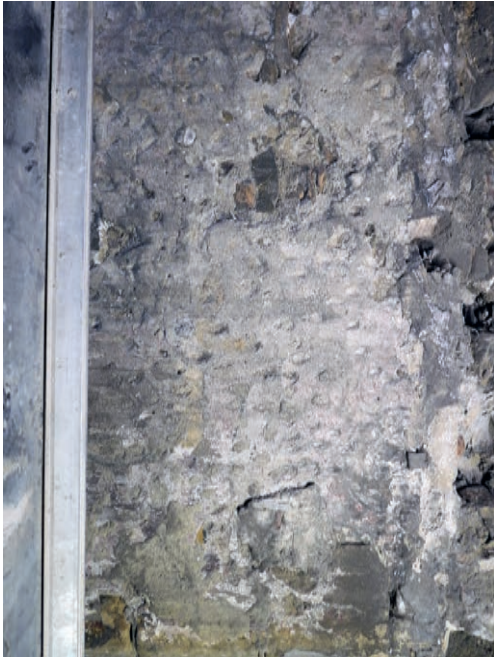
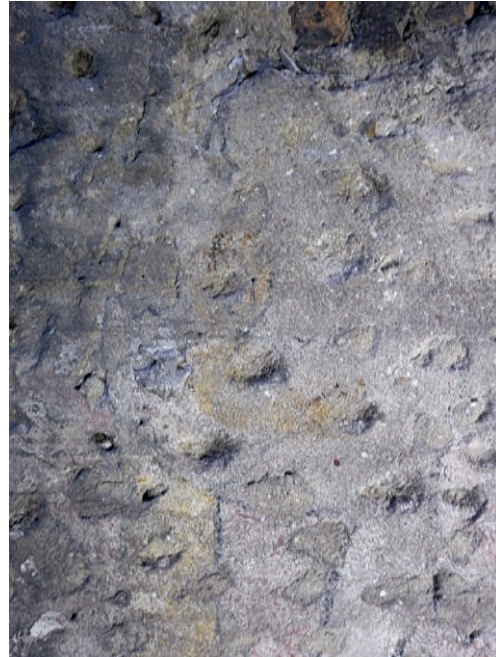
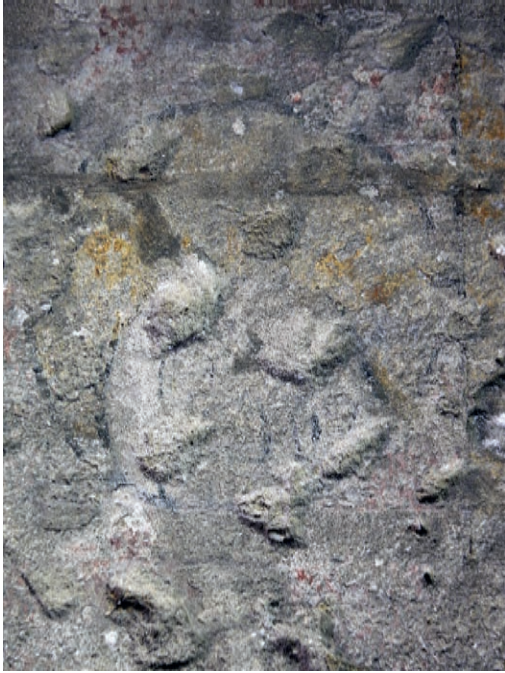
Mur est (UM2), partie sud - premier décor peint, vue générale des vestiges en partie basse

Mur est (UM2), partie sud - premier décor peint  
Détail au centre, vestiges de l'auréole blanche et de la chevelure jaune du Christ, devant la croix (bande horizontale jaune à gauche du cliché)

Mur est (UM2), partie sud : premier décor peint  
Détail du croissant de lune avec un visage dans la zone d'ombre

Le décor le plus ancien est très lacunaire et la surface de l'enduit est très altéré, néanmoins les vestiges conservés permettent d'identifier la représentation d'une crucifixion. Seules les parties supérieures sont conservées. Du Christ, on distingue le nimbe (blanc) et les cheveux (jaune avec des rehauts noirs) ainsi que le départ du bras droit. De la croix, on distingue la poutre horizontale et la pointe de la poutre verticale, qui accueille l'inscription INRI. De part et d'autre de cette inscription sont représentés à droite un croissant de lune avec un visage dans la zone d'ombre et, à gauche, un disque solaire. En partie basse, on distingue à gauche la partie supérieure d'une tête voilée et nimbée (Marie ou Marie-Madeleine). À droite et au même niveau, des vestiges très lacunaires permettent de supposer la présence d'un second personnage nimbé, aux cheveux jaunes (saint Jean ?). Tous ces éléments sont disposés sur un fond rouge et blanc, qui renvoie peut-être à des motifs de tapisserie. La limite supérieure de ce décor est marquée par un bandeau horizontal, composé d'une bande rouge surmontée d'une bande jaune et encadré par deux filets noirs. Outre les observations archéologiques, ce décor a fait l'objet d'un relevé à l'échelle 1/1, ainsi que de photographies de détail.
