Vienne, Ancienne église Saint-Georges

Rapport final d'opération d'archéologie préventive

VIENNE

Ancienne église Saint-Georges

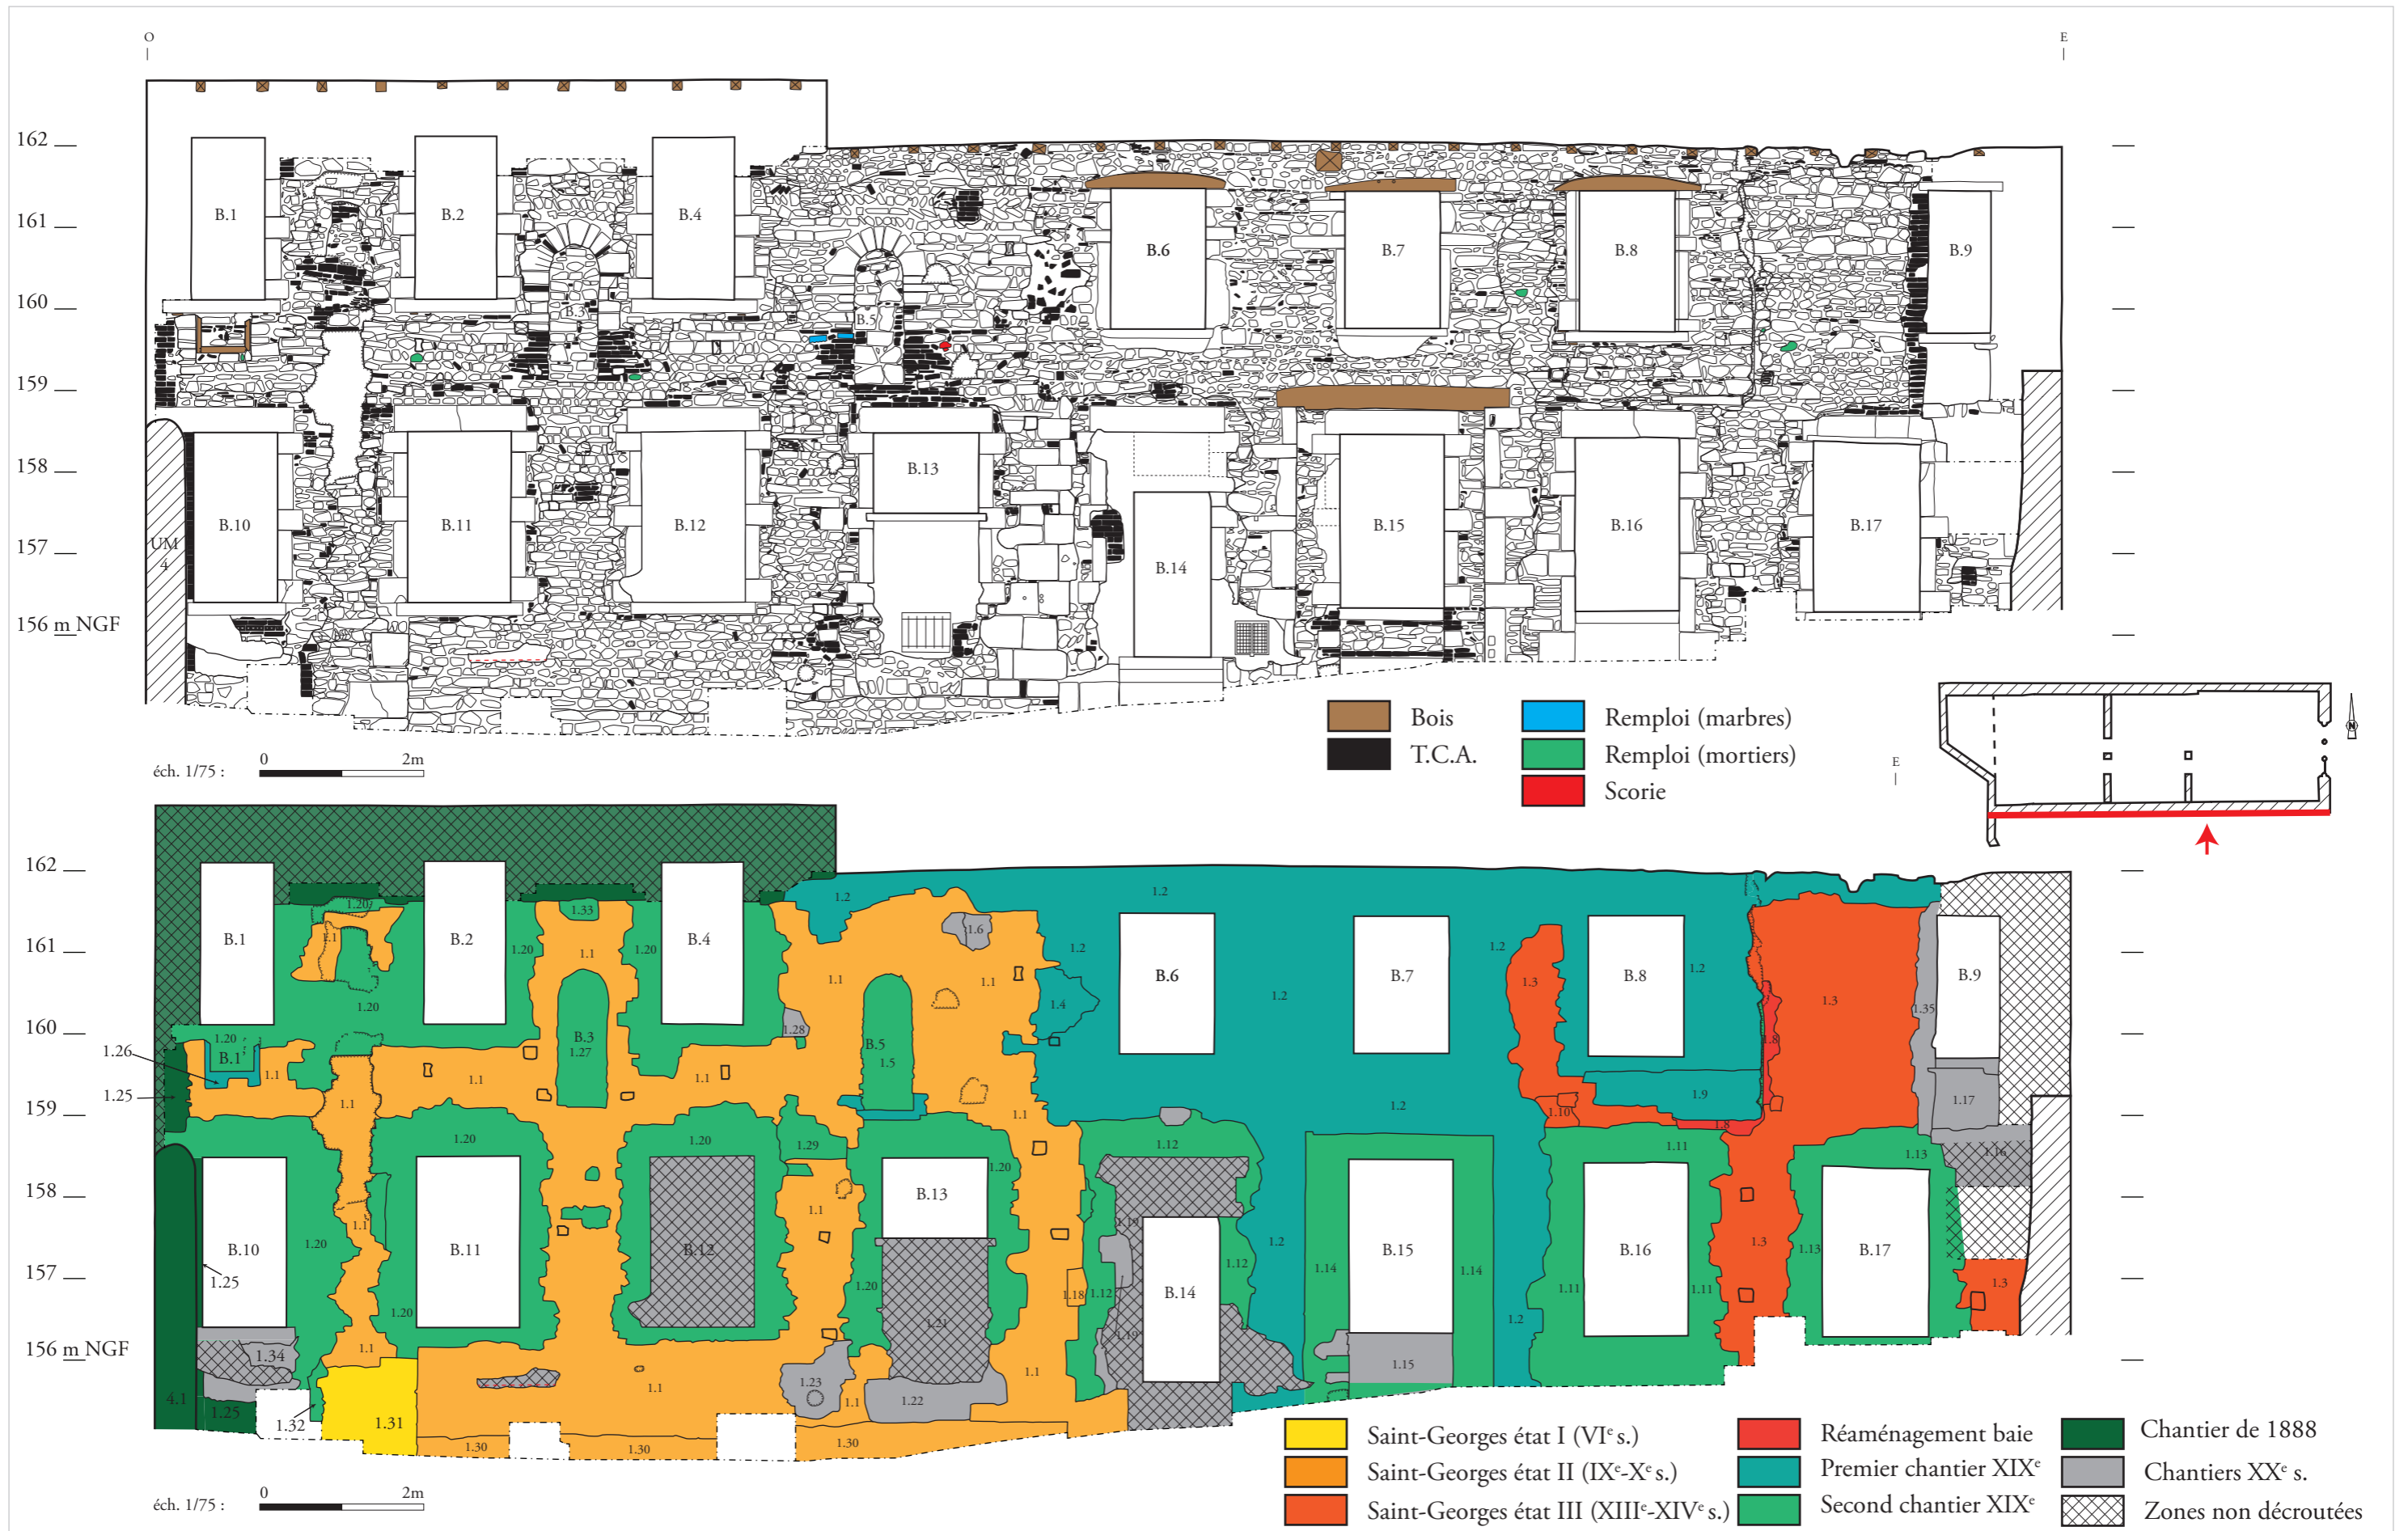
Figure 23 : Relevé et phasage du mur sud UM 1, éch. : 1/75^e; Relevé & DAO : Quentin Rochet & Camille Collomb.

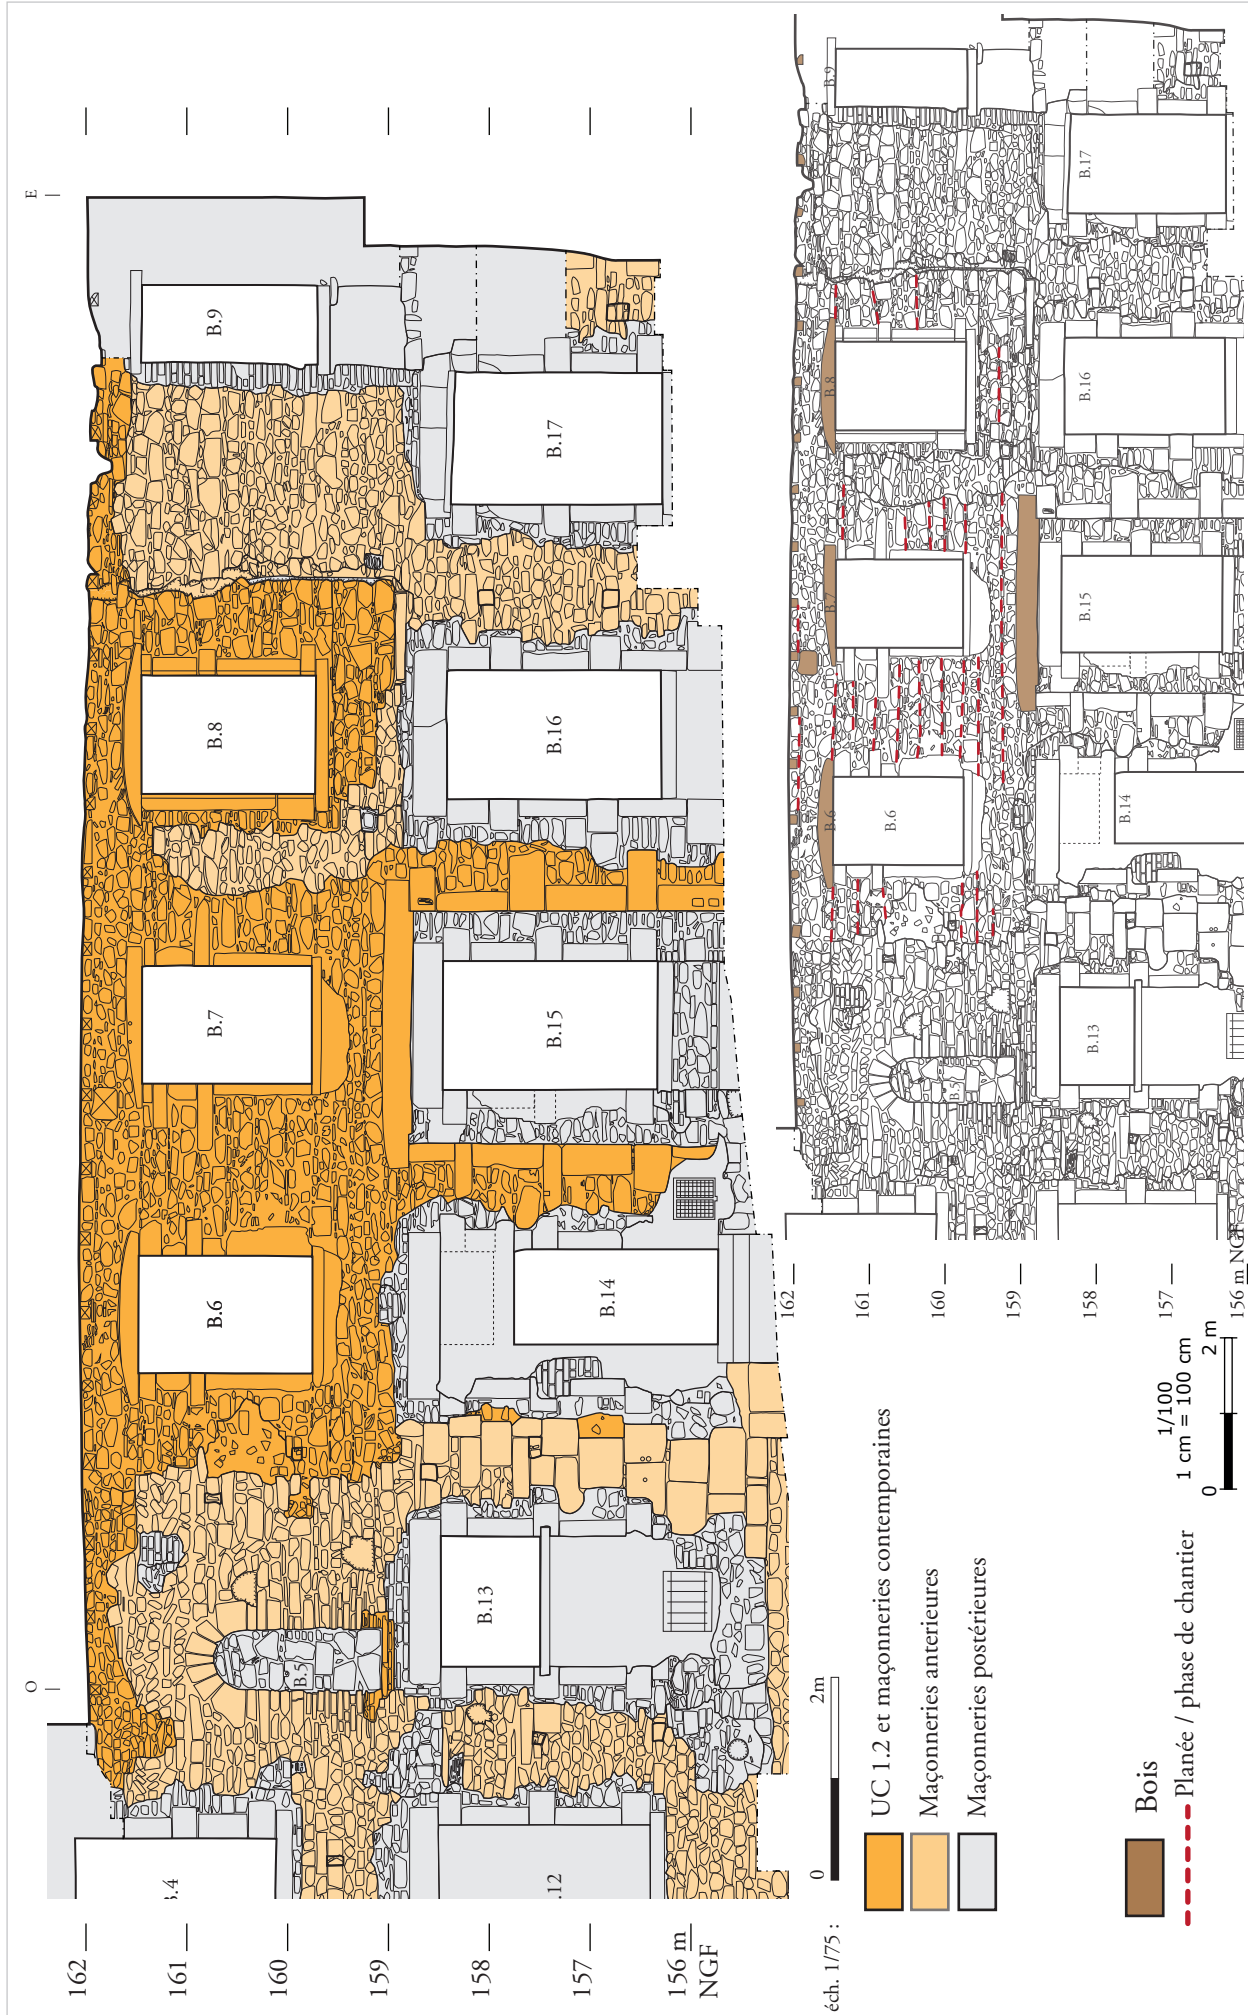
Figure 71 : Relevé et témoignages du premier chœur du XIX^e siècle dans le mur gouttereau sud UM 1, partie orientale (UC 1.2), éch. : 1/75^e et 1/100^e ; Relevé & DAO : Quentin Rochet & Camille Collomb
