# Le rempart en briques crues de Doura-Europos: la muraille grecque

Mathilde Gelin. Le rempart en briques crues de Doura-Europos: la muraille grecque. Pierre Leriche, Mathilde Gelin, Alain Dandrau. Doura-Europos Études 5, 1994-1997, Geuthner, pp.213-236, 2004, 2-7053-3761-X. hal-03025956

# LE REMPART EN BRIQUES CRUES DE DOURA-EUROPOS : LA MURAILLE GRECQUE

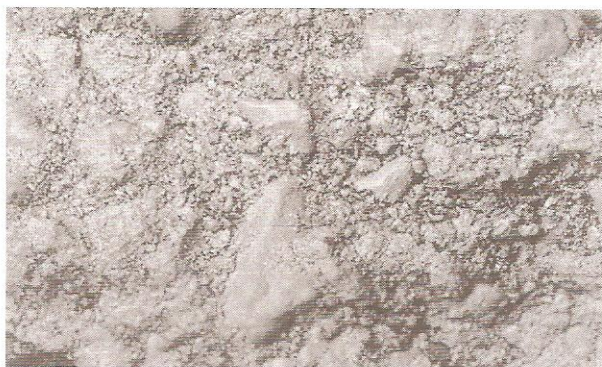
*Fig. 1 – Brique faite de la terre du plateau, où l'on remarque des éléments de diverses dimensions. Détail grossi 108 fois. Photo D. Bagault, C2RMF, J. Menanteau, Etude d'un matériau archéologique : la brique crue à Doura-Europos, 2002, IST Matériaux, Université Paris VI-P. et M. Curie.*

Trois grands types de terre ont pu être employés à Doura : la terre du plateau (fig. 1), relativement stable mais pouvant comporter des quantités plus ou moins importantes de sables, de graviers, de pierres ; la terre de la plaine (fig. 2), de granulométrie plus fine, relativement variée du fait de l'entassement des différents limons charriés par l'Euphrate ; enfin, la terre du site lui-même, issue de la destruction de constructions antérieures et mêlée de nombreux éléments anthropiques<sup>7</sup>.

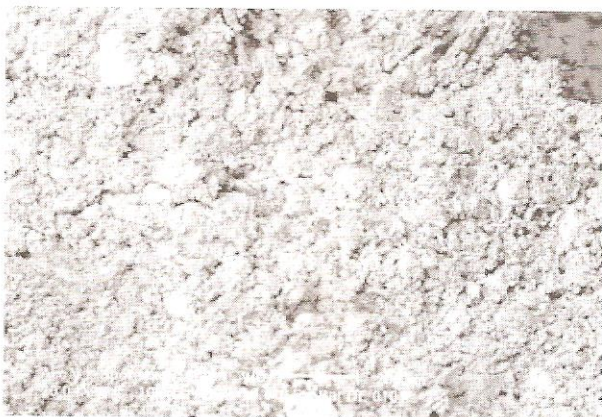
*Fig. 2 – Brique faite de la terre de la plaine, de granulométrie plus fine. Détail grossi 105 fois. Photo D. Bagault, C2RMF, J. Menanteau, op. cit.*

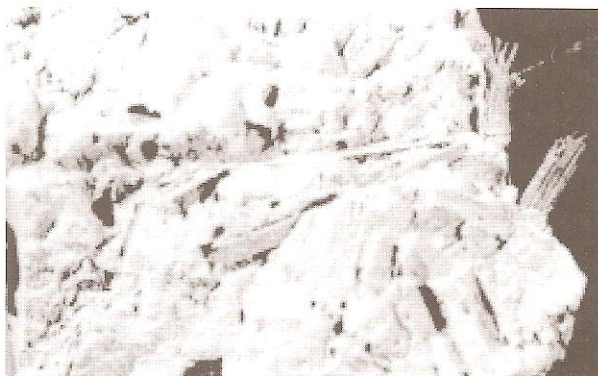
*Fig. 3 – Détail d'une brique du rempart grec, mur B1. Noter les nombreux brins de paille, ainsi que les bulles d'air. Photo D. Bagault, C2RMF, J. Menanteau, op. cit.*

A Doura, toutes les briques contiennent de la paille. Celle-ci subsiste entièrement (fig. 3) ou seulement sous la forme d'empreintes qu'elle a laissées (fig. 4), longtemps avant de disparaître, dans la terre encore humide et que le séchage a fossilisées. Comme les briques ont été fabriquées tout au long de la vie de la ville, en quantités variables selon les besoins de la construction concernée, c'est naturellement que d'une

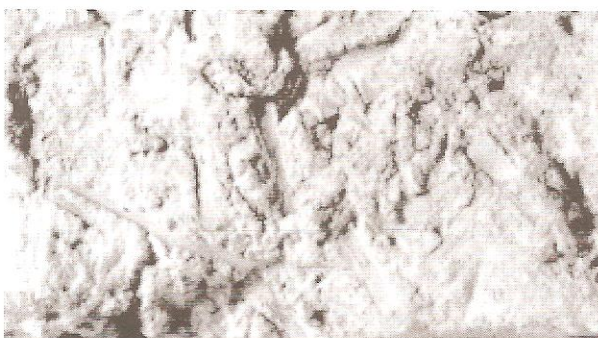
*Fig. 4 – Détail d'une brique du rempart romain, mur F. Ici, les brins de paille ont disparu et n'apparaissent que sous la forme de leur empreinte. Photo D. Bagault, C2RMF, J. Menanteau, op. cit.*

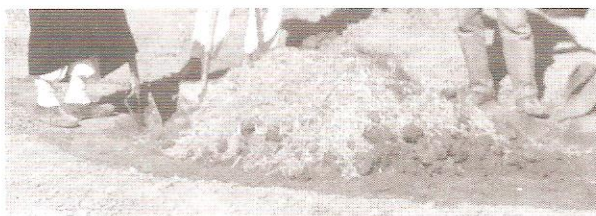
Fig. 5 – Matériaux destinés à la préparation du mélange pour la fabrication des briques : terre humide, paille.

Le mélange qui constitue les briques crues est malaxé (fig. 5) puis déposé dans des moules, démoulé aussitôt (fig. 6) et mis à sécher dans un lieu aéré (fig. 7). Le malaxage de la terre avec l'eau et la paille est nécessaire afin de permettre une bonne liaison des particules argileuses avec les autres éléments, plus grossiers, qui servent à armer la terre.

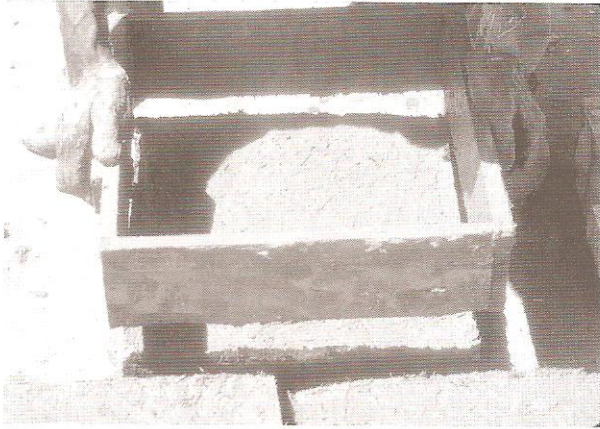
*Fig. 6 – Moule à brique simple qui vient d'être retiré.*

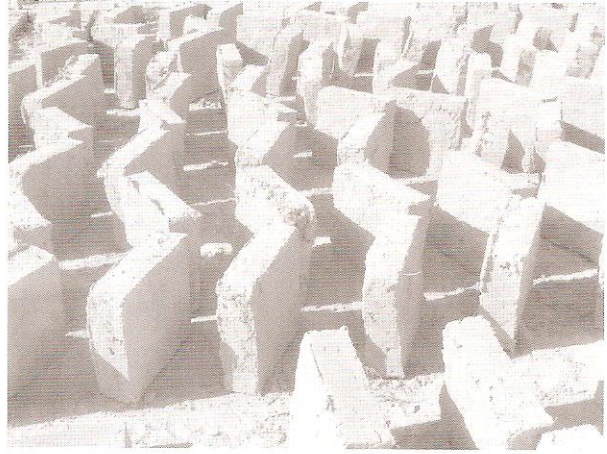
*Fig. 7 – Briques en cours de séchage à Doura-Europos, déjà assez solides pour être placées de chant (accélère le séchage). Photo J. Humbert.*

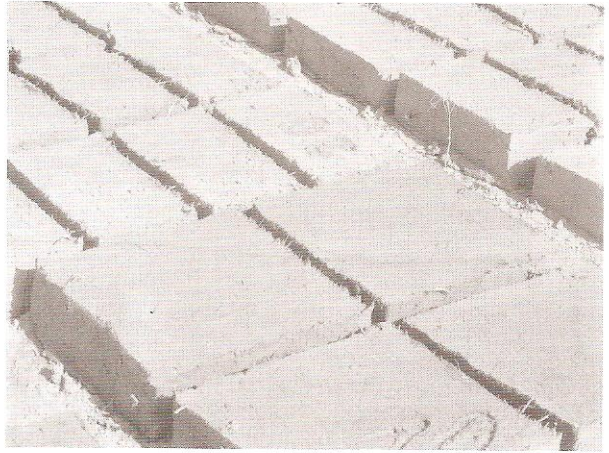
Fig. 8 – Les deux modules de briques, en cours de séchage à Doura-Europos : briques et demi-briques. Photo J. Humbert.

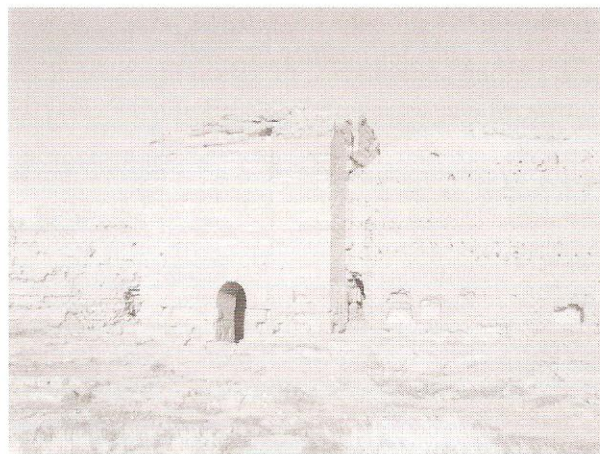
*Fig. 15 – Vue générale vers l'ouest de la tour 24.*

Celle-ci, entièrement bâtie en pierre, est implantée sur le quart nord de la muraille occidentale, précisément à l'endroit où celle-ci change de direction. De part et d'autre s'étendent les courtines en briques crues qui font l'objet de cette étude (fig. 14 et 15). Cette tour revêt une importance particulière car elle se trouve à l'endroit où aboutissait la route venant du nord-ouest et qui aurait présidé à la création de la ville. Elle est d'ailleurs la seule tour du rempart occidental à avoir une poterne percée dans son mur nord et avait été pressentie dès sa mise en place pour servir de lieu de passage secondaire, ainsi qu'en témoigne une porte ménagée dans le mur occidental et bouchée au cours de la construction.

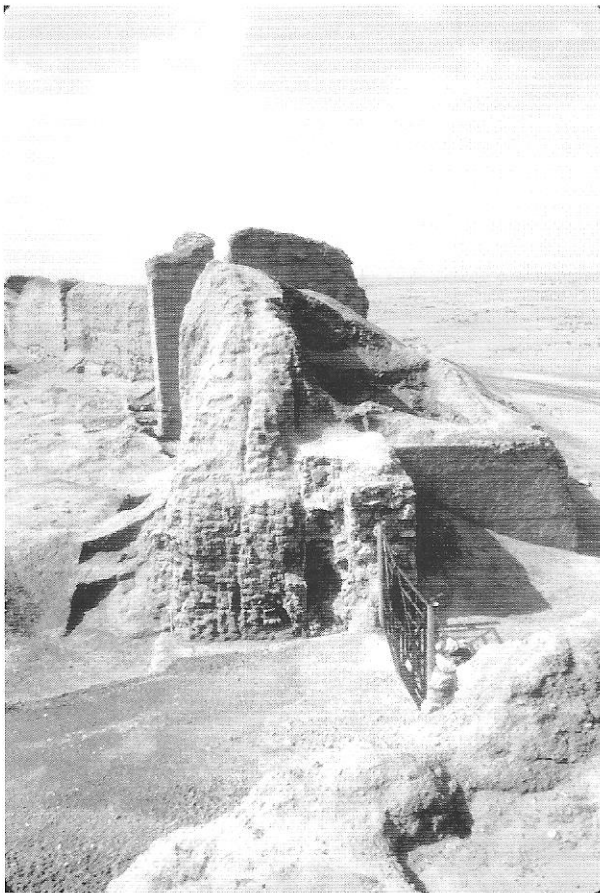
Fig. 22 – Vue générale vers le sud de la brèche, coupe sud, et du mur B2.

Les parois de la brèche forment deux coupes qui permettent de voir le cœur des maçonneries (fig. 22). Sur ces coupes apparaît le mur B2, situé au centre de la courtine et protégé par des placages postérieurs (fig. 23).

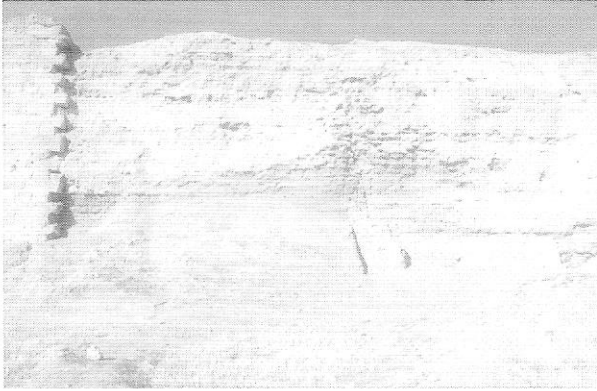
*Fig. 26 - Vue générale vers l'ouest du mur B3, à la jonction entre les murailles de pierre et de brique.*

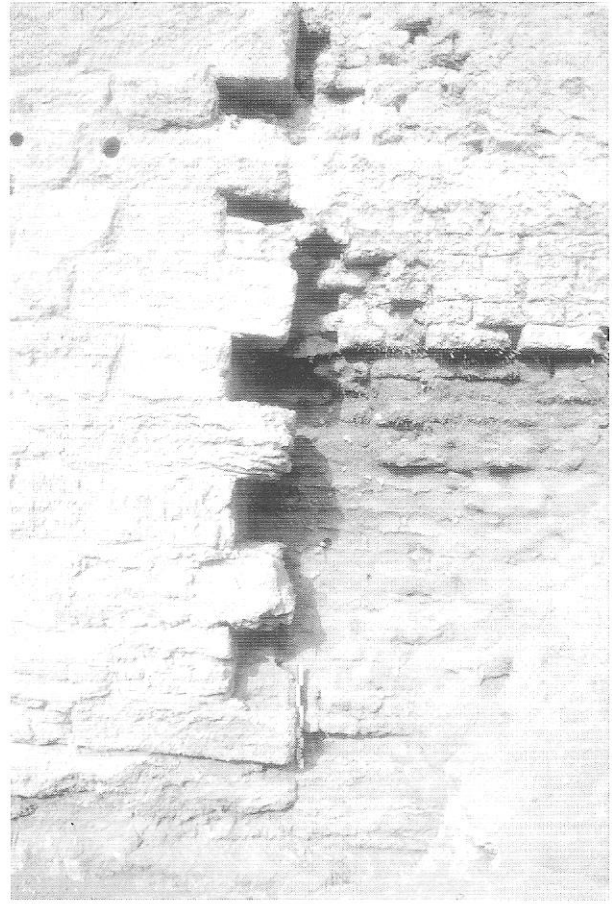
*Fig. 27 - Détail de la maçonnerie du mur B3. La zone inférieure est humide, la zone supérieure ne l'est pas. Entre les deux, la couche supplémentaire.*
