# Prospection Inventaire du Patrimoine Industriel Minier de Surface en Couserans (Région Occitanie, Ariège)

## Rapport, décembre 2020

**Claude DUBOIS, Alexandre DISSER  
et Jean-Noël LAMIABLE**

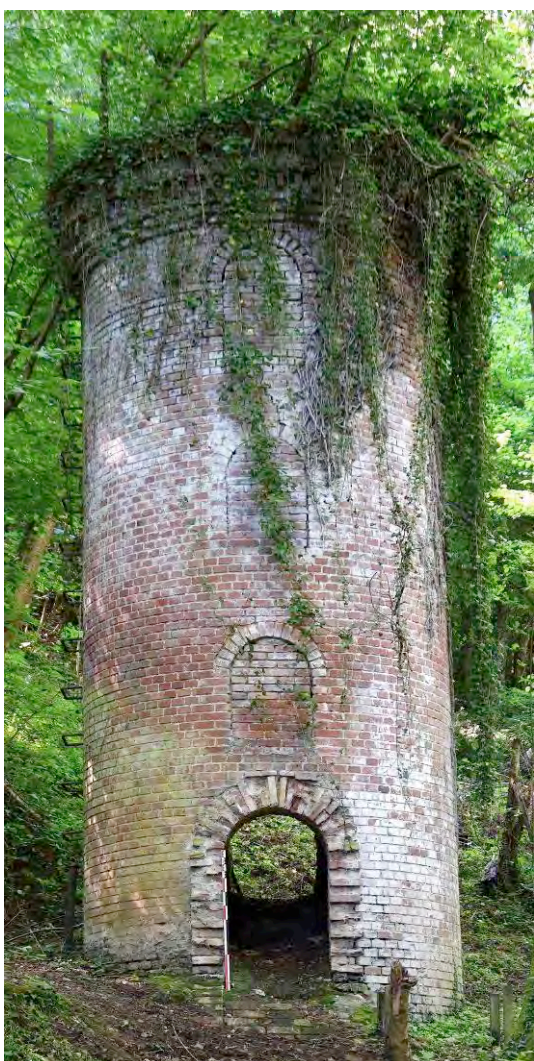
Photo 13. Tour d'arrosage côté nord.

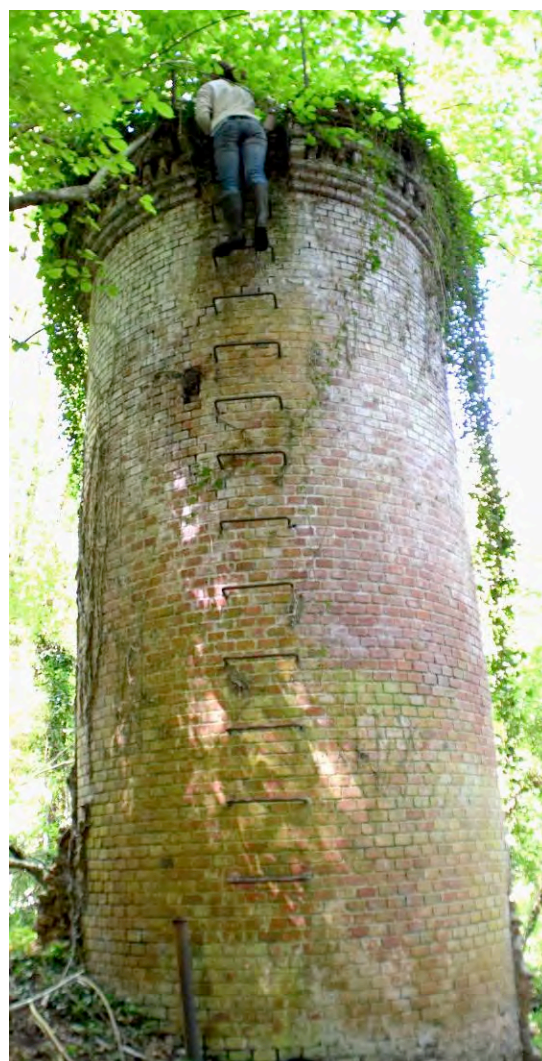
Photo 14. Echelons côté est, tuyau en bas à gauche.

Indépendamment de ces mesures, il serait intéressant de suivre, par petits sondages, le parcours du tuyau qui émerge contre la tour d'arrosage (Photo 14), afin de déterminer l'origine de ce circuit (validation ou rejet de l'hypothèse de la cuve métallique Photo 20). D'autre part, la mise au jour du sol de fonctionnement dans l'angle sud-est de la plateforme inférieure, sur une quinzaine de mètres en allant vers le nord, permettrait peut-être de préciser les implantations des fours et les types de ceux-ci. En effet, on peut penser que les deux départs de rampant surplombent directement l'emplacement des fours métallurgiques. En ce qui concerne le circuit des fumées, la mise au jour des vestiges du rampant en aval de la tour permettrait peut-être de localiser l'implantation du caisson de condensation qui est signalé dans les archives.

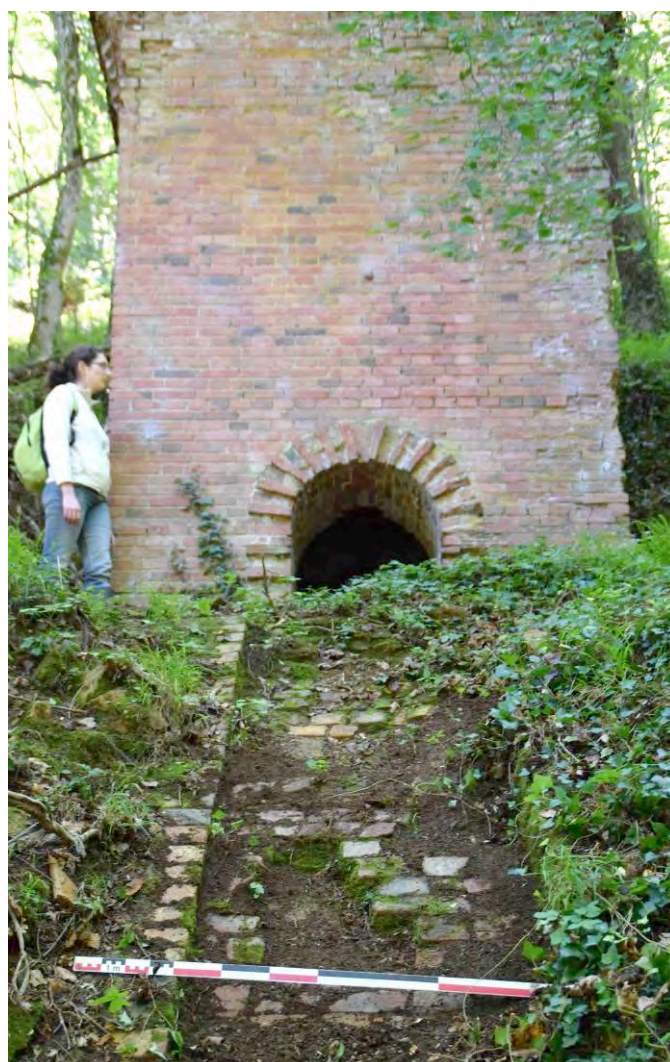
La cheminée (Photos 17 et 18) est aussi en briques. Les frondaisons gênent la visée laser du sommet mais nous l'avons cependant mesuré à 29 m. Le fût repose sur une base de plan carré de 2,80 m de côté, pour une hauteur de 4,50 m (Photo 16). Le diamètre extérieur du fût sur cette base est de 2,40 m. En hauteur, du côté sud, les briques présentent des désordres menaçants.

Photo 16. Rampant arrivée à la cheminée.

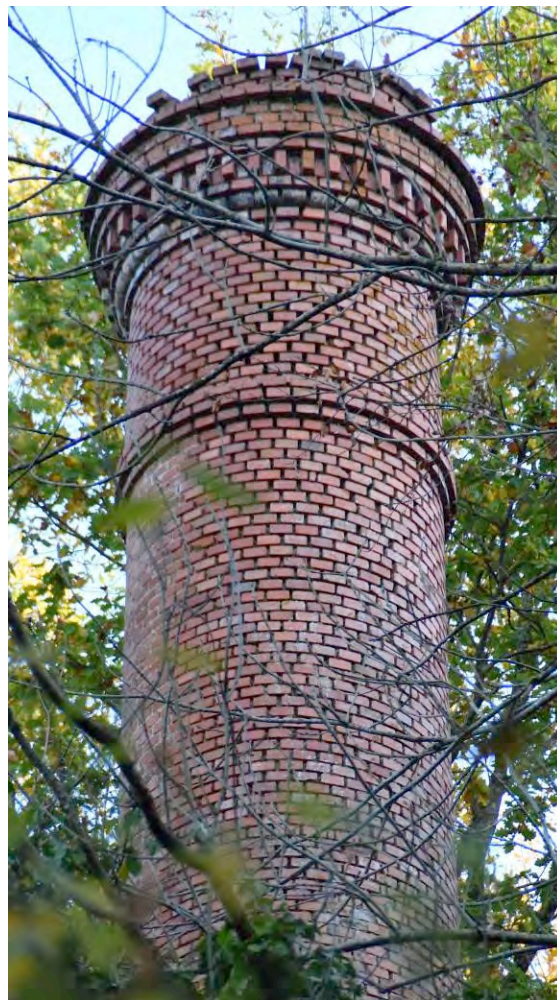
Photo 18. Couronne de la cheminée.

Les deux éléments les plus délicats à préserver sont les supports d'appareils en briques rongés par les mousses et en voie de dislocation par la végétation et la cheminée qui présente des désordres en partie haute. Dans le premier cas il serait nécessaire de combattre annuellement l'envahissement végétal, sans tirer sur les tiges ni sur les racines, ce qui descelle les briques. Une cristallisation respectueuse peut être envisagée, mais le plus efficace contre les précipitations serait l'installation d'un abri sur structure métallique. En ce qui concerne la cheminée, une expertise est nécessaire pour voir s'il est possible ou non de remédier au désordre de la construction ; pour déterminer le moyen le plus approprié d'intervenir à plus de 20 m du sol et pour chiffrer le coût de l'opération.

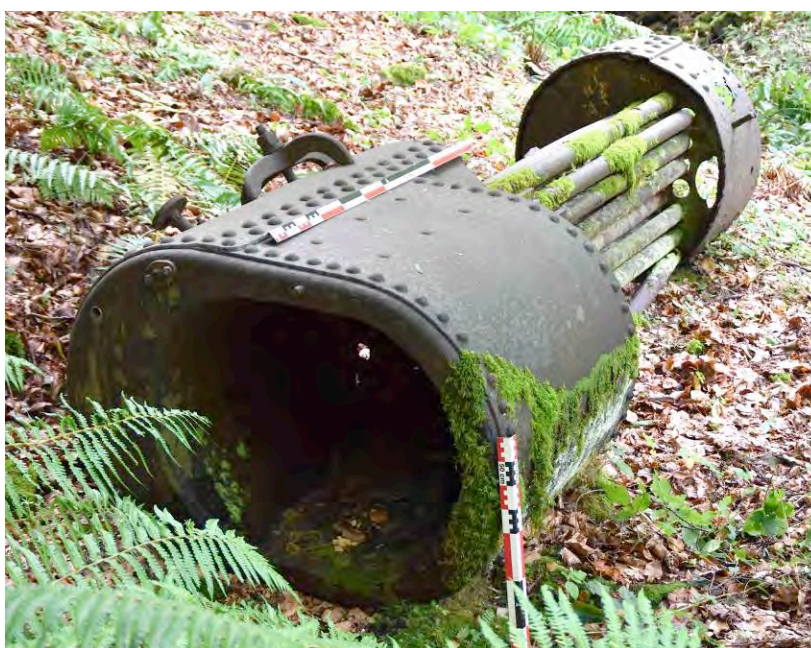
Ce vestige de chaudière est évidemment corrodé en surface, mais encore très solide. Nous ignorons l'état de la partie en contact avec le sol.

Photos 28 et 29. Chaudière locomobile de La Bédole

Il serait nécessaire de préciser la position exacte de cette chaudière, afin de voir si elle n'est pas déjà, ou ne pourrait pas être déplacée, sur le chemin communal. A défaut la maîtrise foncière de quelques mètres carrés de la parcelle 2419 serait nécessaire (achat ou convention).

Outre un tel sondage, il pourrait être intéressant de fouiller les quelques mètres carrés autour de la chaudière. En effet, le contrôleur des Mines Simon Vion, le 28 mars 1904, dans son P.V. de la visite effectuée deux jours plus tôt, note à propos de cette locomobile, que : « *Son foyer a été prolongé extérieurement en briques pour le chauffage au bois trouvé sur place* » (Archives DREAL Toulouse, 1051, Carton 1). Si la chaudière est à son emplacement de fonctionnement ou à proximité immédiate, des traces de ce foyer devraient pouvoir être mises au jour.

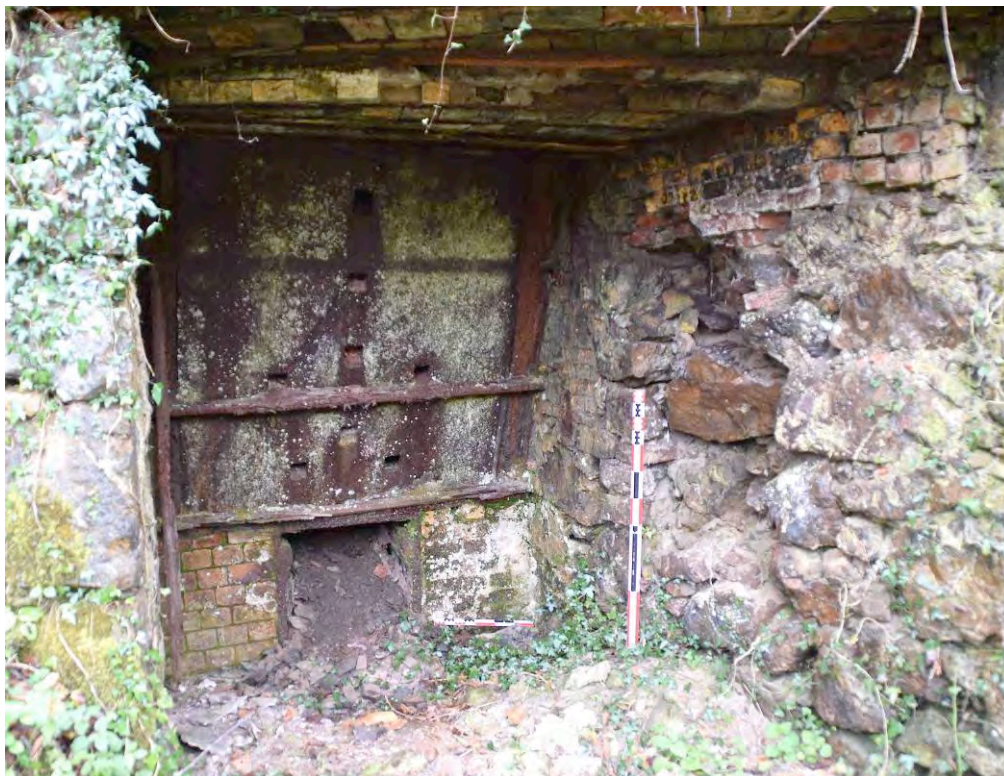
Si globalement la structure est imposante et semble bien conservée, l'examen de détail révèle des points ruinés ou en cours de destruction. Les agents principaux de ces dégradations sont la végétation, en particulier le lierre, et les précipitations. Ici et là les murs de terrasses présentent des éboulements. Le seul gueulard visible subit une sape du fait de l'écroulement des briques en haut de la cuve (Photo 51). Les bouches d'extraction du minerai grillé sont en mauvais état, en particulier du fait que les barres de fer qui soutiennent le bâti sont très corrodées. Celle du côté est, en ogive, est en voie de destruction (Photo 54). Le parement ouest de la bouche occidentale est partiellement écroulé (Photo 56). De même le parement de façade entre les bouches orientale et centrale est tombé (Photo 55).

Photo 56. Bouche de soutirage ouest avec mur partiellement écroulé

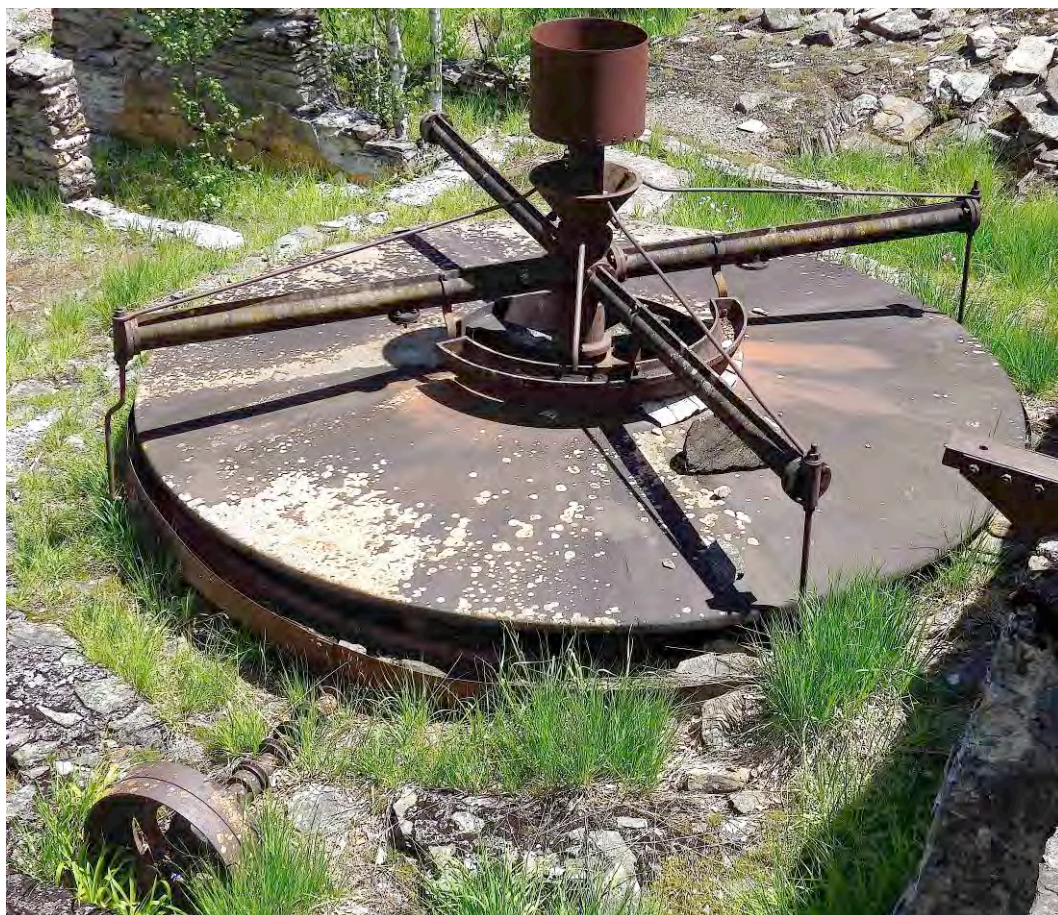
Cette table est en excellent état, à deux détails près. D'une part l'un des bras a perdu son hauban et sa tige de support de la gouttière (Photo 59). D'autre part cette dernière est en mauvais état et cassée au niveau des trois supports restant (Photo 61). L'angle sud-est du mur de terrasse est effondré (Photo 69), probablement à cause de la fréquentation du site par des chevaux.

Photo 59. Table Siller & Dubois et sa roue motrice. Bassins en haut.

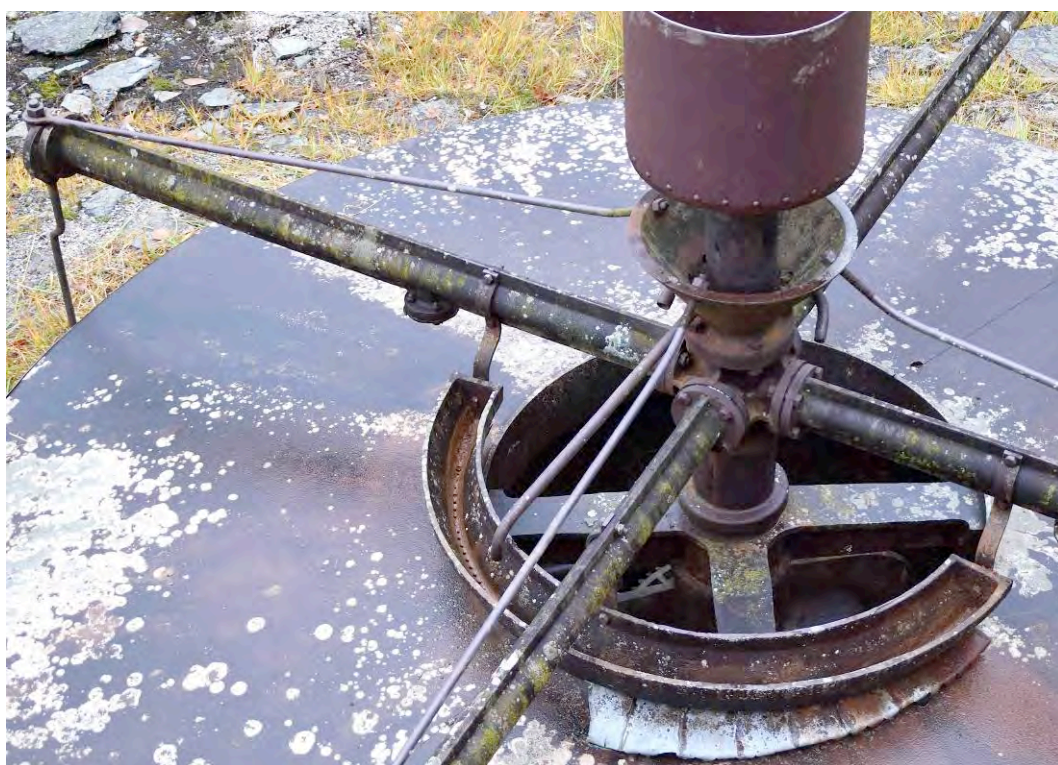
Photo 60. Distributeur axial et en demie couronne des fines.

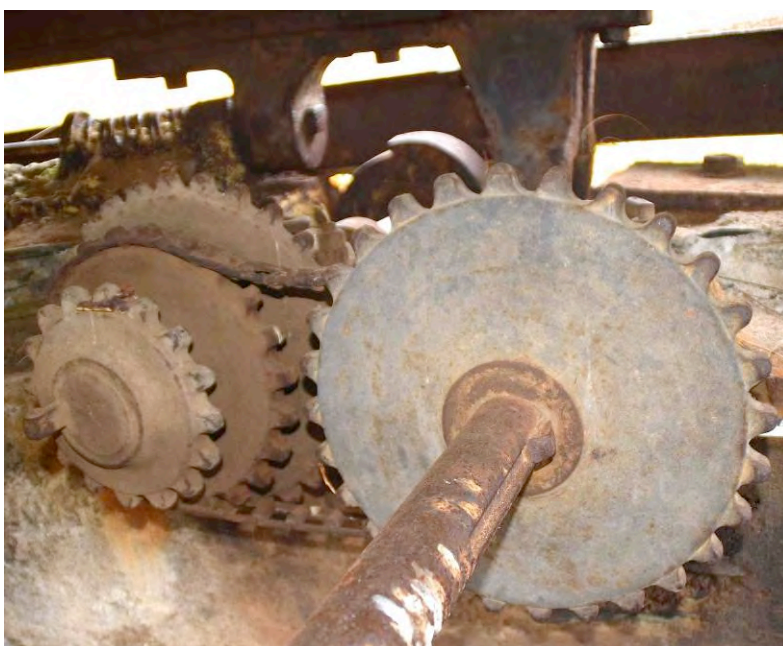
Photo 63. Roues dentées et courroie pour changement de vitesse.  
A l'arrière plan : roue à came, butée et ressort de renvoi.

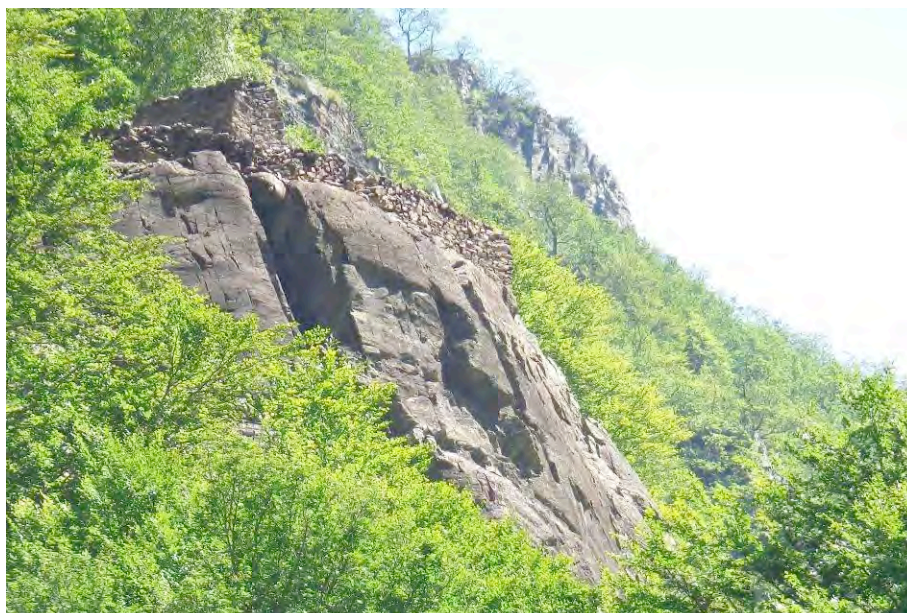
Photo 73. Murette de soutènement de la station 5 côté sud.

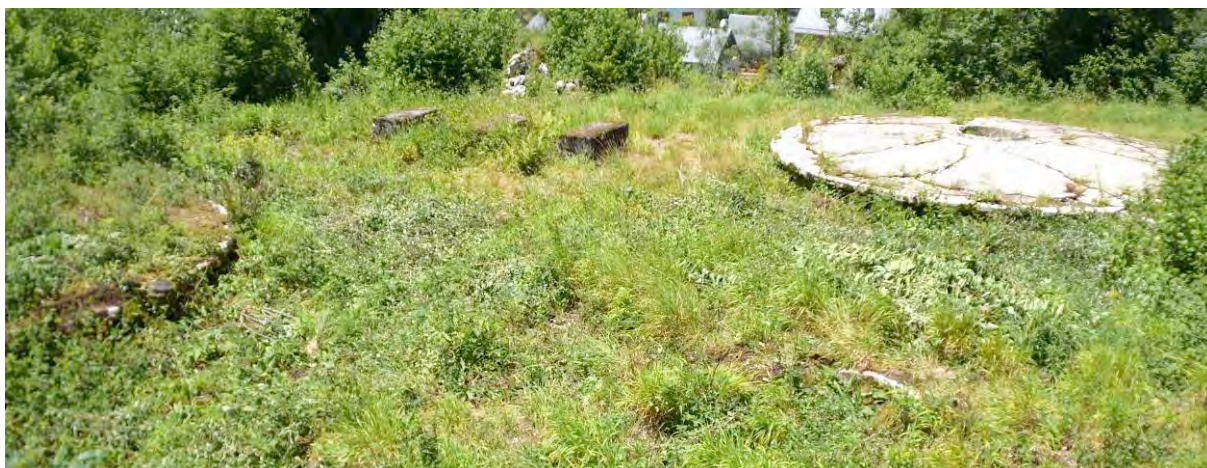
Sans être ruinées ou profondément dégradées, ces tables ne sont pas dans un bon état de conservation. La végétation désagrège lentement, mais sûrement, les deux tables qui en sont couvertes. Celle du nord, sans végétation, en porte toutefois les stigmates et ses nombreuses fissures la rendent fragile aux infiltrations et au gel.

Photo 83. A gauche table sud, en bas au centre table sud-est (bord blanc), à droite table nord et au centre en haut socles.

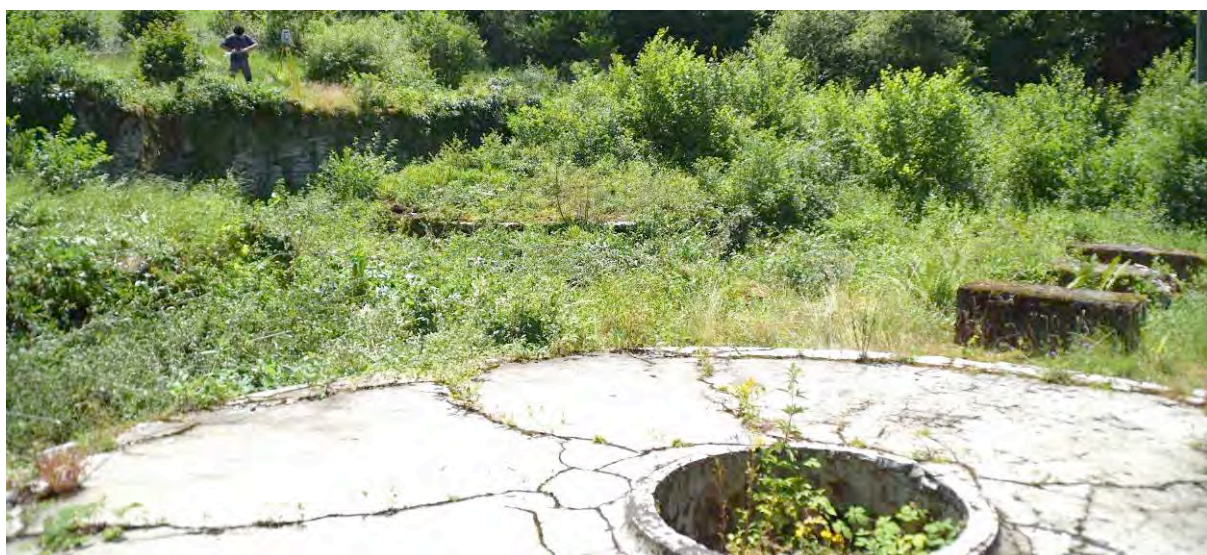
Photo 85. Table nord. Mur sud. Socles à droite.
