Un lotissement de maisons d'ouvriers tisserands à Cholet

Jean-Yves Hunot
et Maël Pacaud

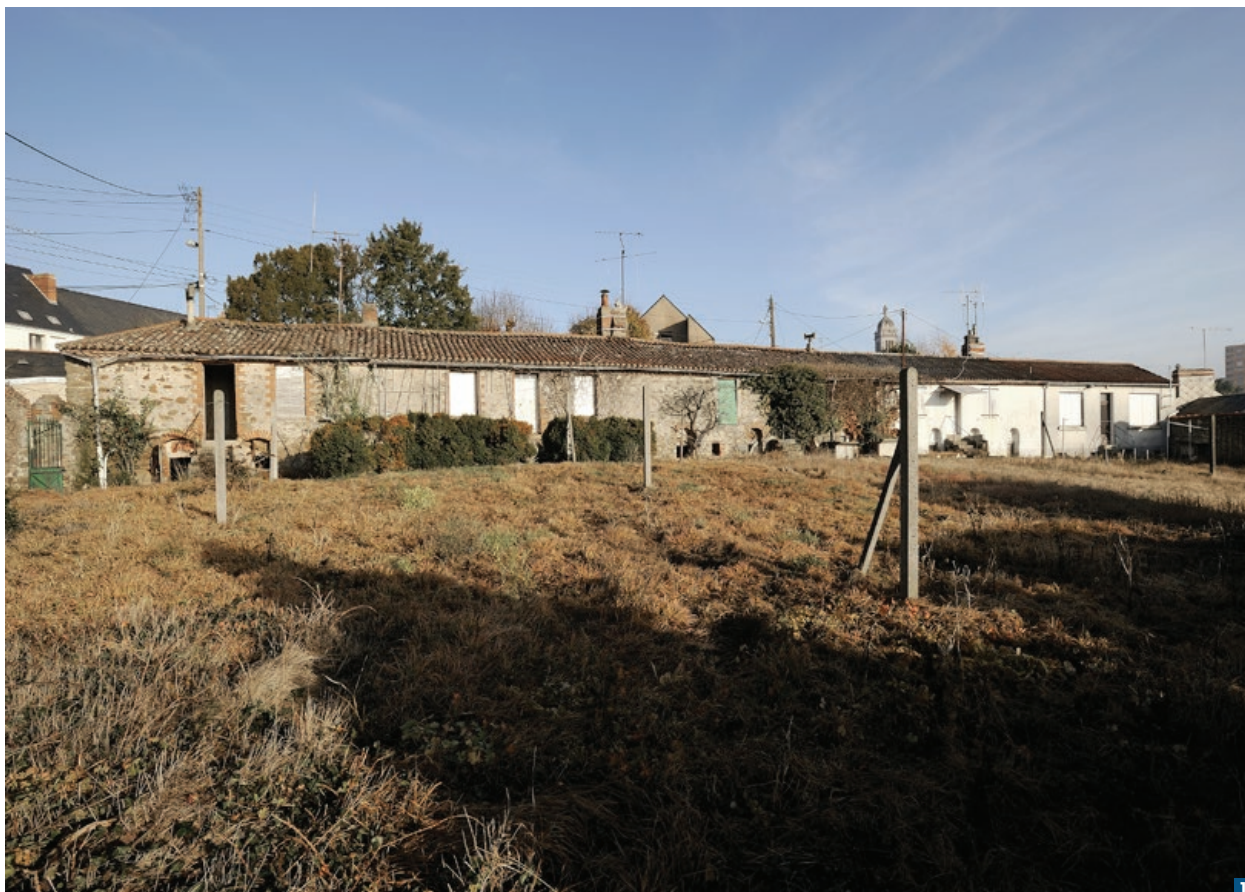
La suite de logements prise en 2009 depuis l'angle sud-ouest du jardin du 28 rue de Livet à Cholet

Cet ensemble d'habitations borde la partie haute de la rue en suivant son tracé relativement sinueux. À l'opposé, au sud de ce terrain en pente, un mur soutient une terrasse ; trois latrines bâties en briques y subsistent, transformées assez récemment en cabanes à outils. Un mur clôt l'ensemble et se referme sur les habitations avec un seul accès à l'ouest à partir d'une ruelle desservant des parcelles coincées en cœur d'îlot. Le jardin est divisé en cinq bandes mais uniquement par un jeu d'allées joignant les habitations aux cabinets d'aisance ¹.

La construction, placée en bord de rue, forme une longère où se distinguent cinq habitations dont nous nous attacherons à restituer l'état originel ¹ ². Quatre

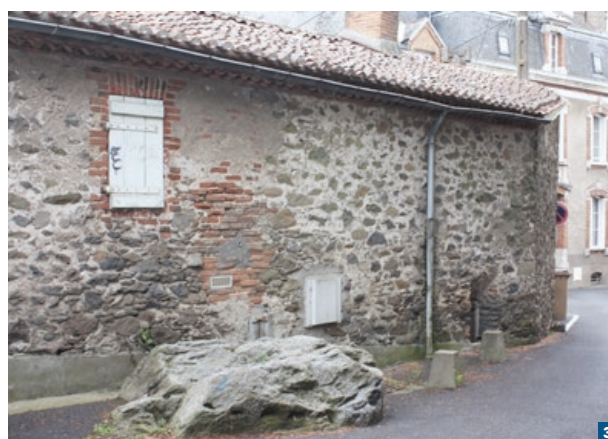
Vue prise en 2009 de la façade nord du logement 4 avec sa baie éclairant la pièce de service et le parement de briques formant le fond de la niche à évier ; à noter le rocher qui affleure.

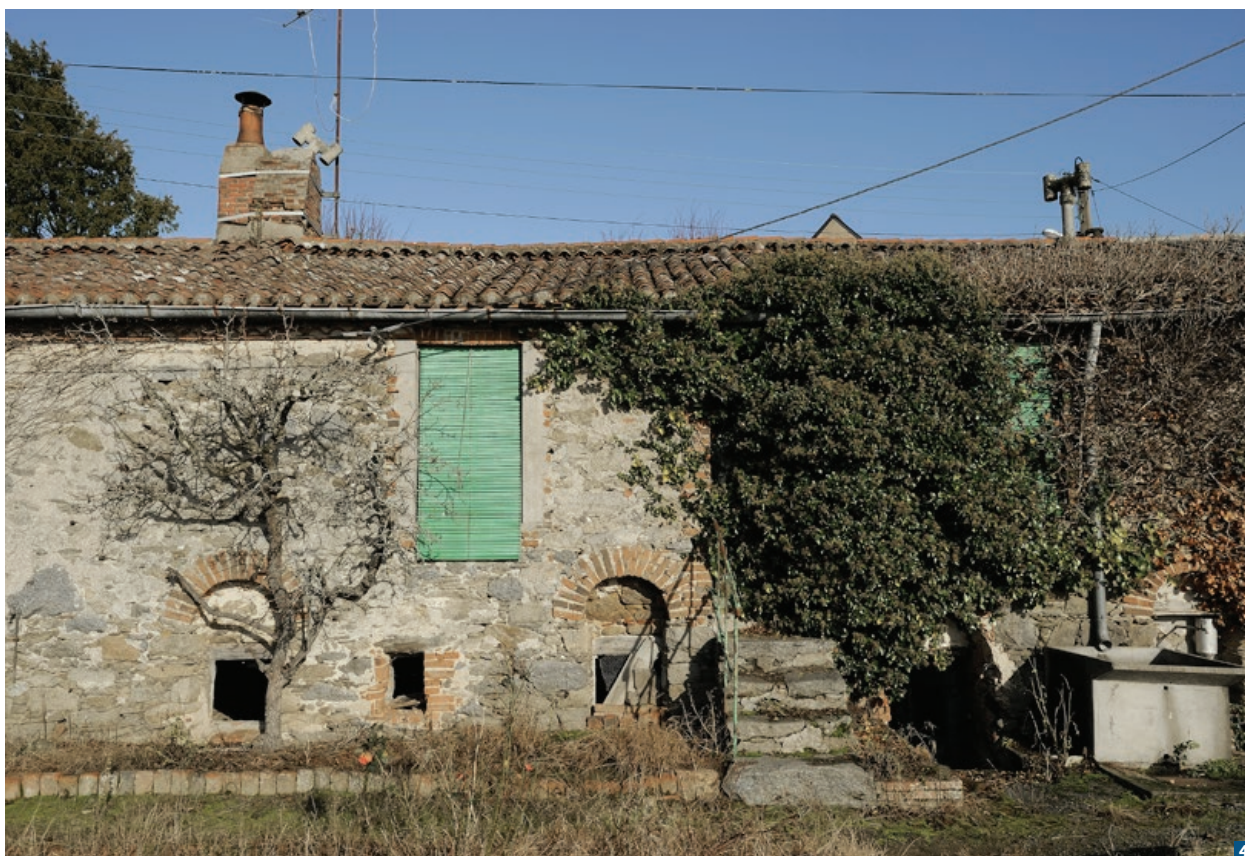
Vue prise en 2009 de la façade sud du logement 3.

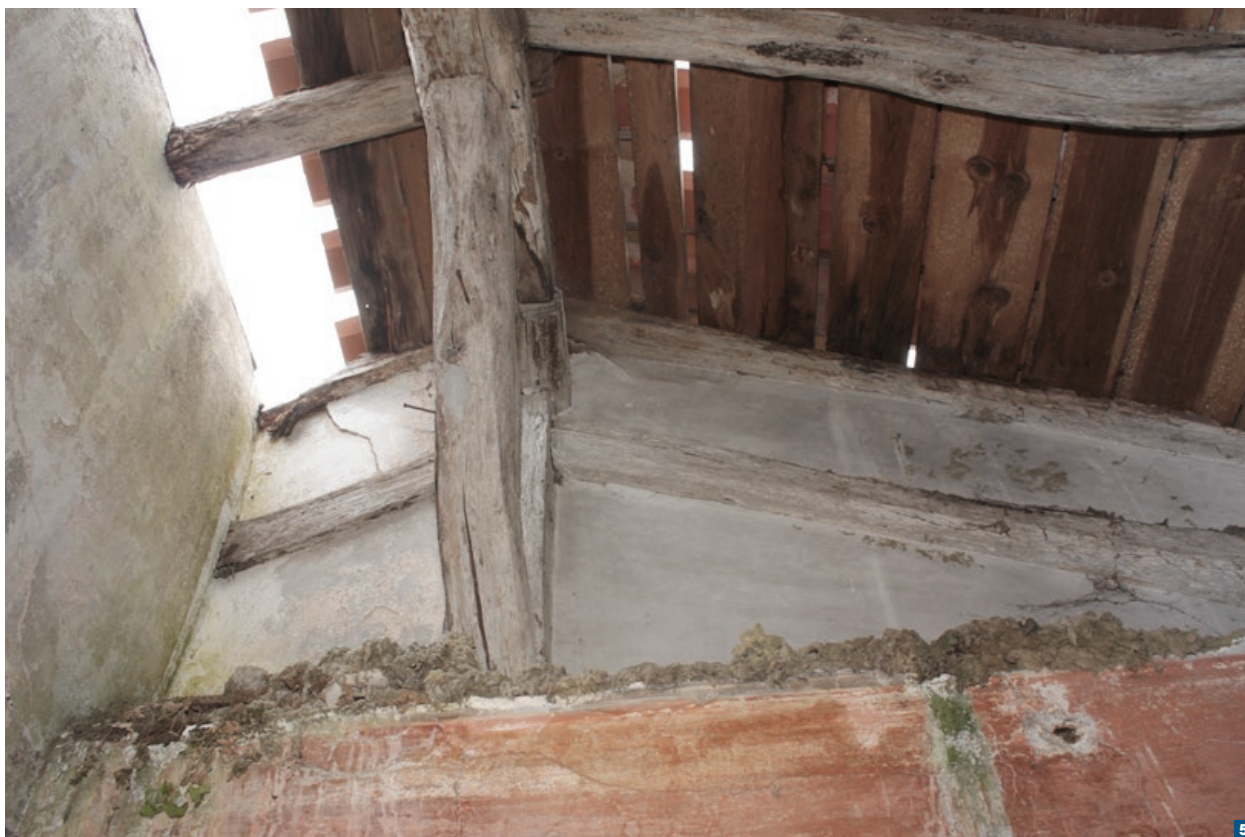
Intérieur du logement 3 en 2009 avec la ferme de charpente au-dessus de la cloison principale et la cloison séparant les deux petites pièces montant jusqu'au voligeage.

La charpente, réalisée en chêne, ne comporte qu'une seule ferme à arbalétrier placée au droit de la cloison ancienne et donc non centrée sur le volume ⁵. Cette ferme latine, reçoit, en plus de la faîtière, un seul cours de panne. Le chevronnage est issu de perches grossièrement équarries employées pour supporter une couverture de tuiles creuses caractéristique de la région. Une génoise, réduite au droit des fenêtres, reporte l'égout de la toiture au-delà du nu du mur.

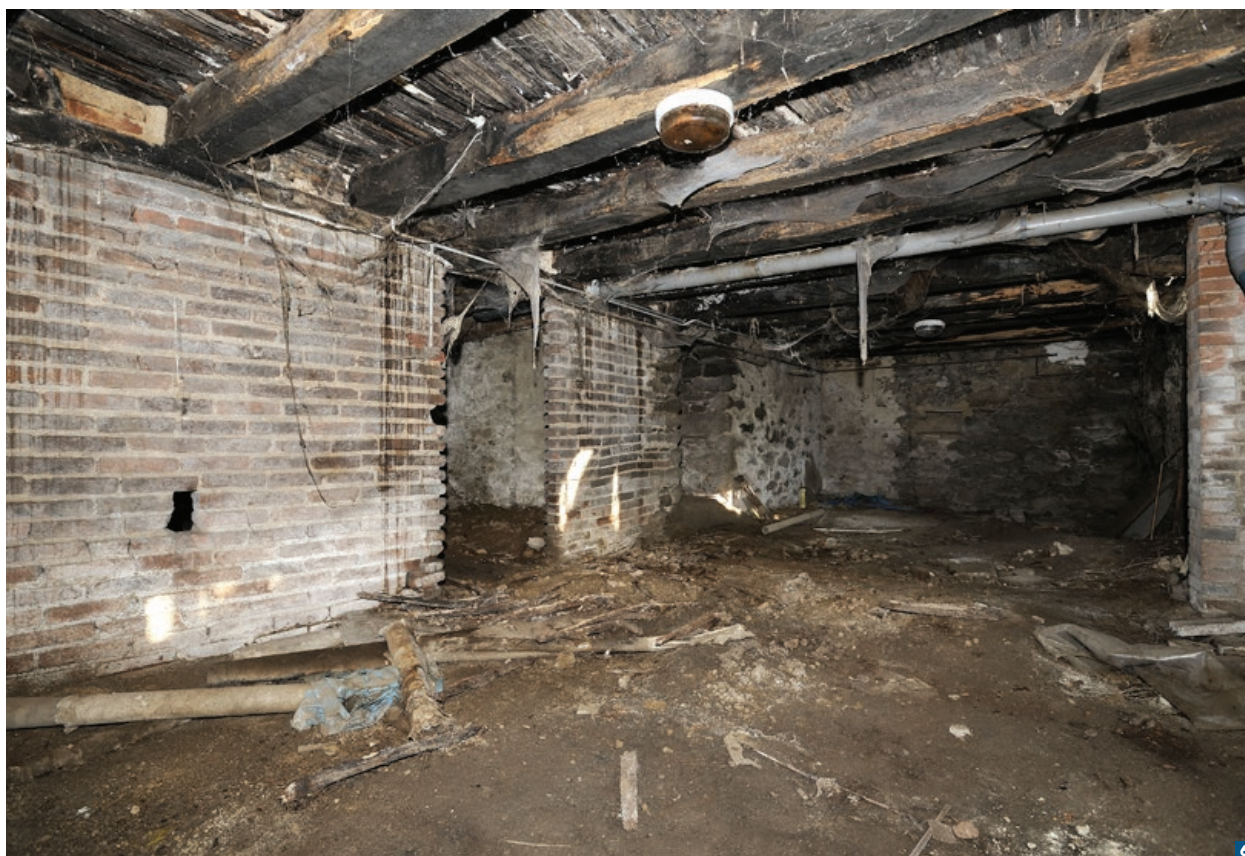
6

La cave du logement 4 dans son état en 2009.

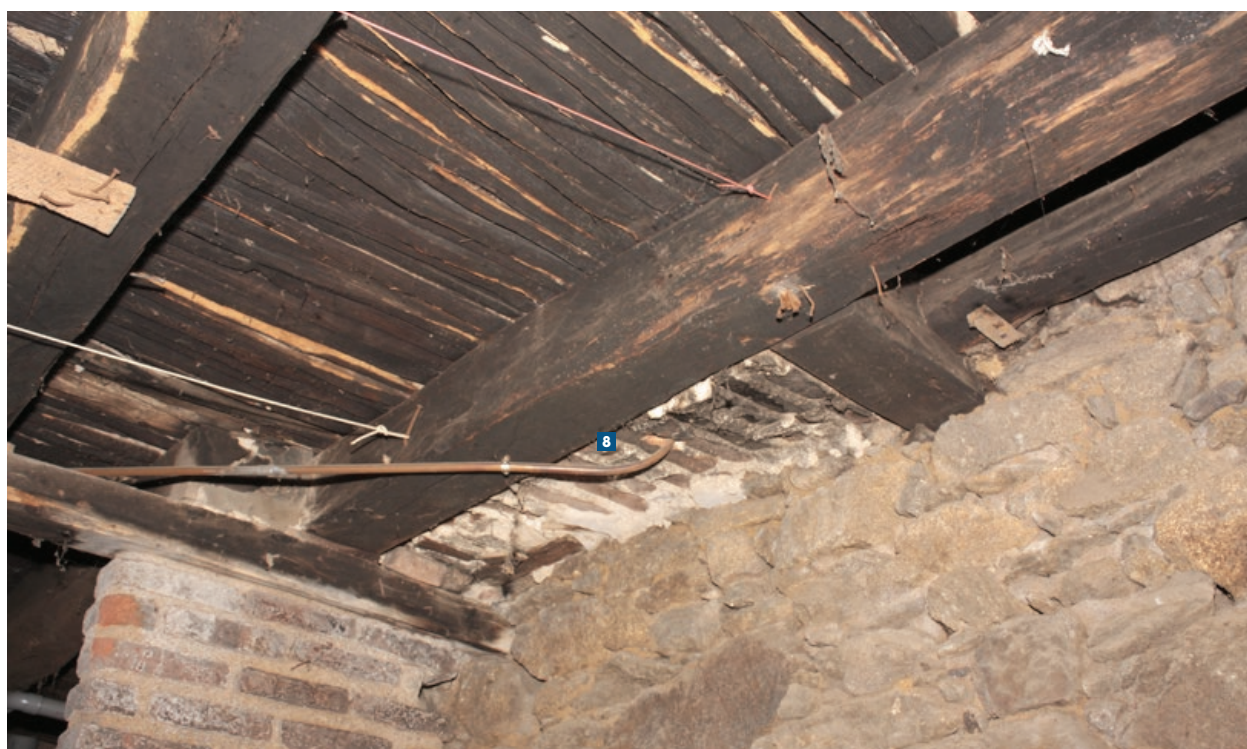
Détail du plancher cave du logement 3 dans son état en 2009 avec ses surfaces noircies.

autre parcelle. Les aménagements restent peu nombreux comme cette niche dont la fonction reste à définir – éventuelle niche à lampe – dans un mur latéral des unités 3 et 4, mais aucun système de fixation des métiers à tisser ⁷. En effet, le plancher constitué d'un solivage recevant un réseau serré de barreaux de terrasse présente, partout où il est ancien, une sous-face noire ⁸. Cela résulte d'un fin dépôt de suie ² uniformément réparti qui semble être issu de la présence de lampes à huile et/ou de bougies sur la durée.

² - Cette teinte noire ne paraît pas résulter d'une altération chimique des tannins en présence de vapeurs alcalines mais bien d'un dépôt superficiel. Aucune analyse n'a été menée sur ce dépôt pour en assurer la nature exacte.

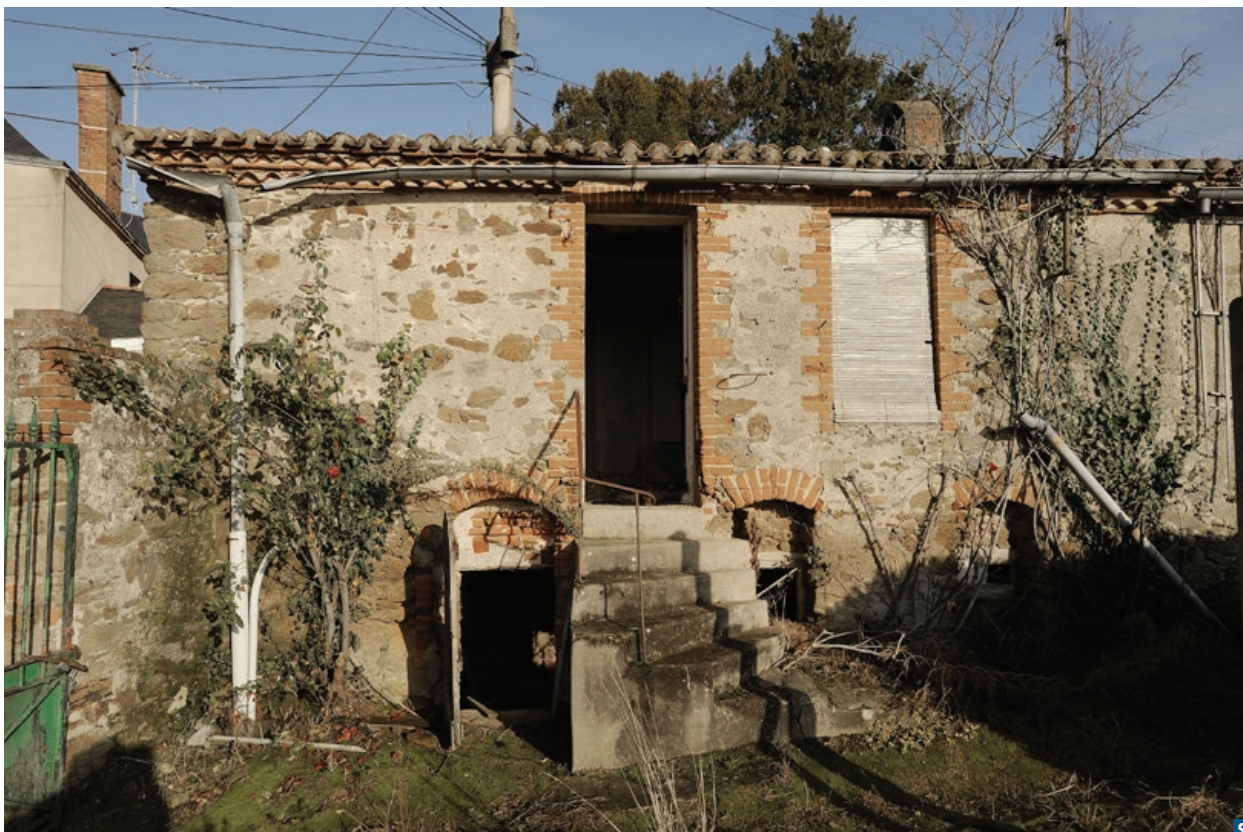
Façade du logement 5.

Le cinquième logement de forme polygonale est coincé à l'extrémité ouest des quatre déjà décrits ⁹. Le coup de sabre montre bien son adjonction postérieure, mais il est dans la parfaite continuité du mur de clôture. Cela conduit à placer la réalisation du portail d'entrée lors de la réalisation de cette unité. Le rez-de-chaussée est constitué d'une pièce unique de 21 m² avec une cheminée au milieu du mur oriental dont ne subsiste que le chevêtre de plancher recevant la sole. Un évier installé dans un placard complète l'aménagement. L'accès se fait par une porte centrée sur la façade que complète une fenêtre. L'accès à la cave placée à l'ouest et deux soupiraux y apportent un éclairage naturel. Dans la cave, dont le plafond est également noirci, le mur ouest présente un creux

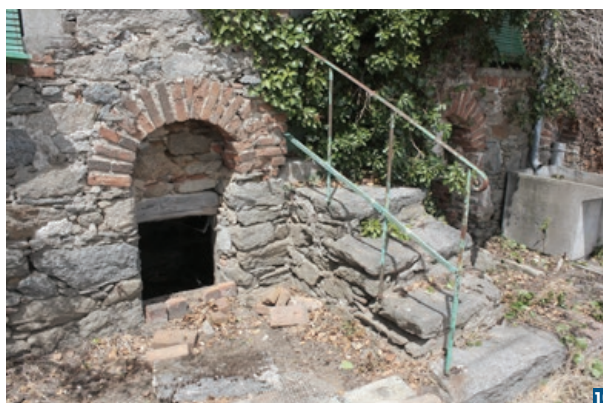
Soupirail de la cave du logement 3.

L'ensemble de ces cinq logements montre des modes constructifs homogènes sans différence notable. La maçonnerie est constituée de moellons de roches locales liés au mortier de chaux ; les granodiorites, constituant le substrat local, dominant dans les quatre habitations de la partie orientale tandis que le gneiss appelé localement « pierre de Pineau » dont les gisements sont plus loin à l'est et au sud du site, est largement employé dans le cinquième logement rajouté à l'ouest. Les encadrements des baies portes, fenêtres et soupiraux sont réalisés avec des briques harpées de deux rangs en deux rangs **2**. Les linteaux des fenêtres sont faits de briques posées de chant, verticalement complétés de deux arrière-linteaux en bois. La génoise, constituée de deux rangs de tuiles creuses intercalées entre trois niveaux de briques peu épaisses dites chantignolles, est réduite au droit des baies à un niveau. Les soupiraux, dont l'ouverture est faite d'une carrée de bois en retrait, sont soulignés par un arc en plein cintre où les joints compensent

l'absence de briques trapézoïdales **11**. Les soupiraux du logement 5 présentent un arc segmentaire avec des piédroits en moellons signant par ces menues différences, la réalisation en deux temps.
