Un lotissement de maisons d'ouvriers tisserands à Cholet

J.Y. Hunot, Maël Pacaud

J.Y. Hunot, Maël Pacaud. Un lotissement de maisons d'ouvriers tisserands à Cholet. Patrimoines en Anjou, 2020. hal-03084407

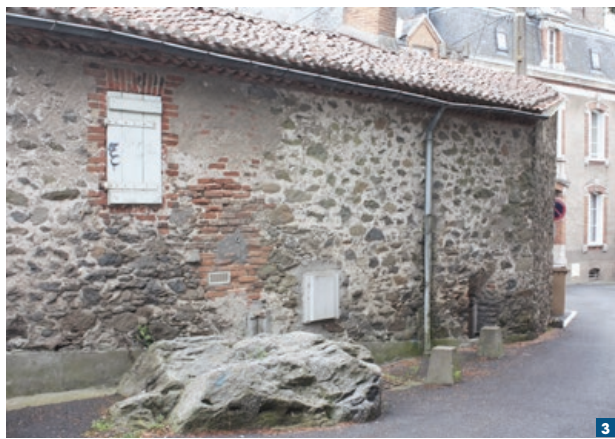
Vue prise en 2009 de la façade nord du logement 4 avec sa baie éclairant la pièce de service et le parement de briques formant le fond de la niche à évier ; à noter le rocher qui affleure.

La cave sur ce terrain en pente est totalement excavée dans le rocher côté rue et seulement pour la moitié côté jardin **2 3**. Ainsi le niveau de la rue est légèrement en deçà de celui des planchers. On retrouve le même plan en miroir sur les unités 1 et 2. Mais cela n'a pas été reproduit entre les caves 3 et 4 qui reprennent les dispositions de l'unité d'habitation¹. En façade, quatre baies régulièrement réparties ouvrent sur la cave. Celle placée à droite du perron sert ac-

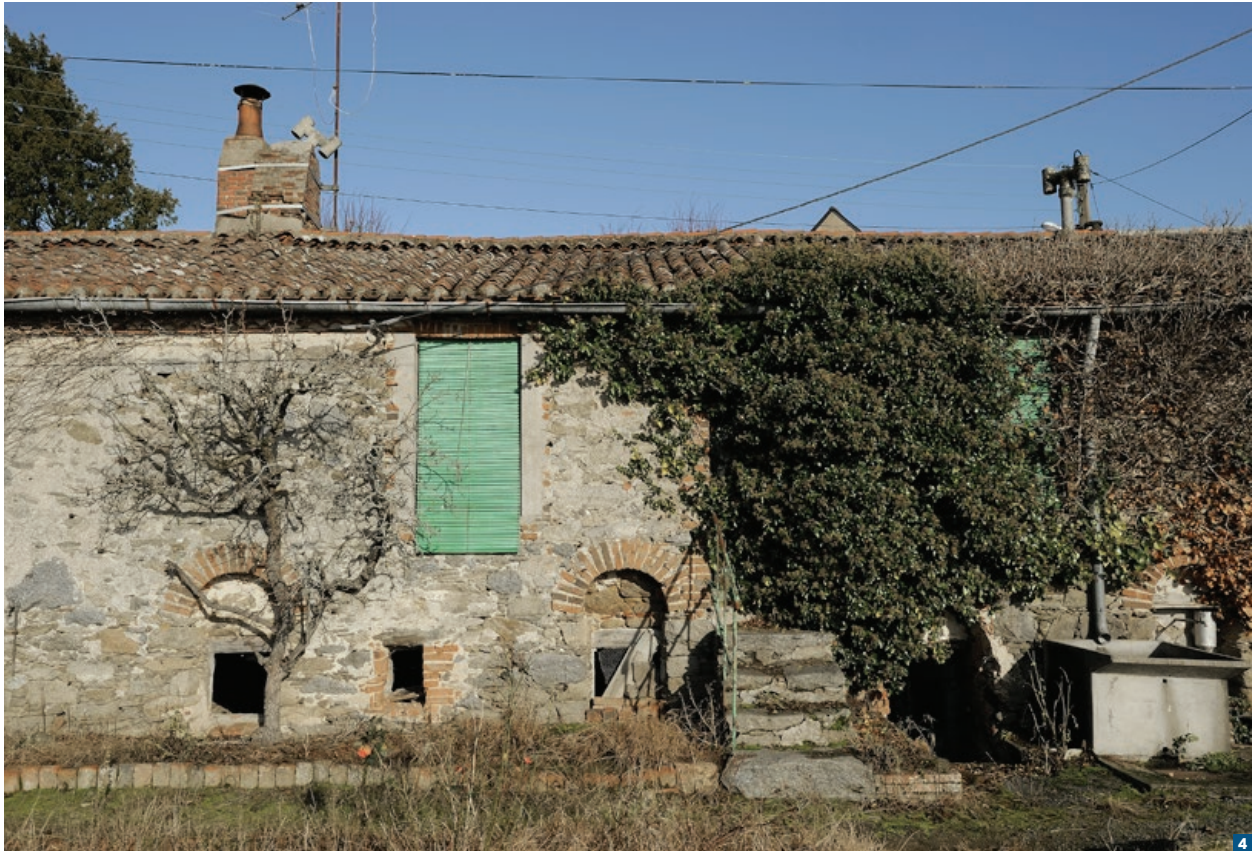
Vue prise en 2009 de la façade sud du logement 3.

Le cinquième logement de forme polygonale est coincé à l'extrémité ouest des quatre déjà décrits **4**. Le coup de sabre montre bien son adjonction postérieure, mais il est dans la parfaite continuité du mur de clôture. Cela conduit à placer la réalisation du portail d'entrée lors de la réalisation de cette unité. Le rez-de-chaussée est constitué d'une pièce unique de 21 m² avec une cheminée au milieu du mur oriental dont ne subsiste que le chevêtre de plancher recevant la sole. Un évier installé dans un placard complète l'aménagement. L'accès se fait par une porte centrée sur la façade que complète une fenêtre. L'accès à la cave placée à l'ouest et deux soupiraux y apportent un éclairage naturel. Dans la cave, dont le plafond est également noirci, le mur ouest présente un creux

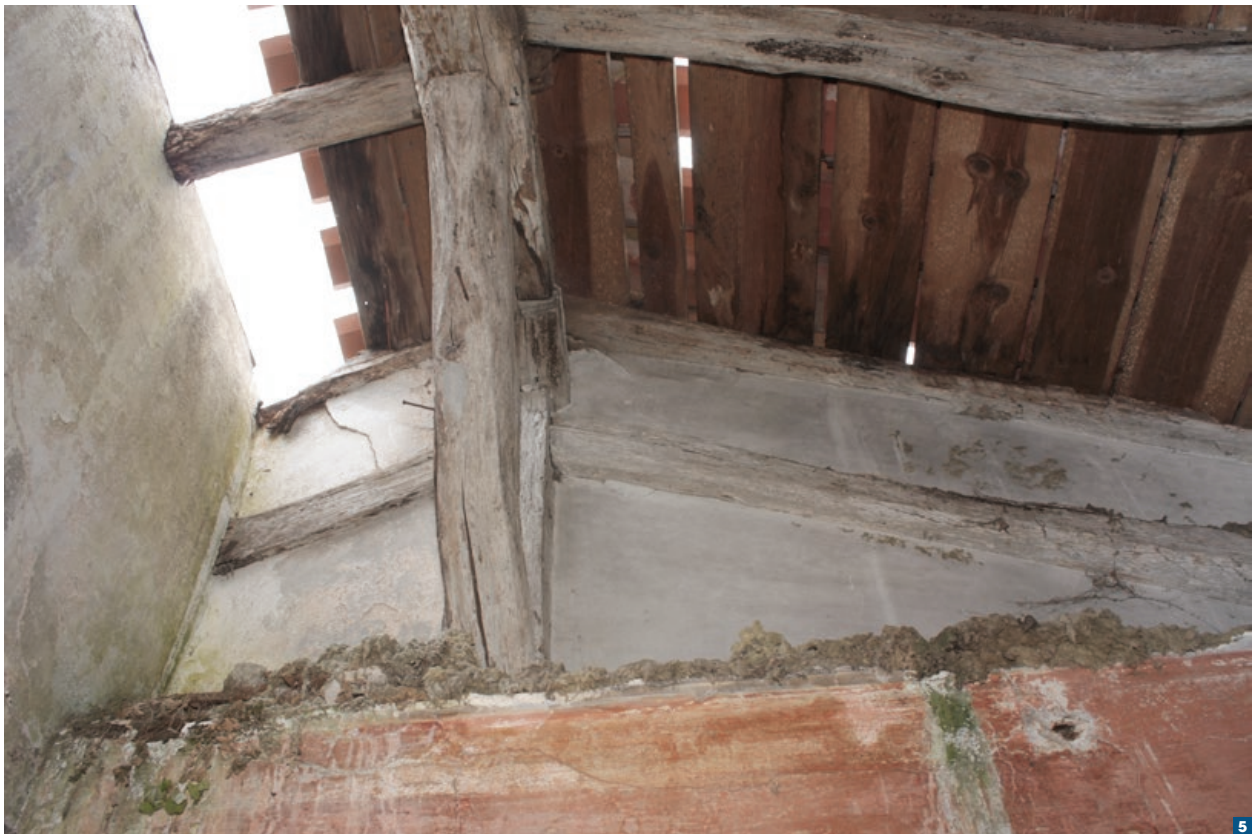
Intérieur du logement 3 en 2009 avec la ferme de charpente au-dessus de la cloison principale et la cloison séparant les deux petites pièces montant jusqu'au voligeage.

La charpente, réalisée en chêne, ne comporte qu'une seule ferme à arbalétrier placée au droit de la cloison ancienne et donc non centrée sur le volume **5**. Cette ferme latine, reçoit, en plus de la faîtière, un seul cours de panne. Le chevronnage est issu de perches grossièrement équarries employées pour supporter une couverture de tuiles creuses caractéristique de la région. Une génoise, réduite au droit des fenêtres, reporte l'égout de la toiture au-delà du nu du mur.

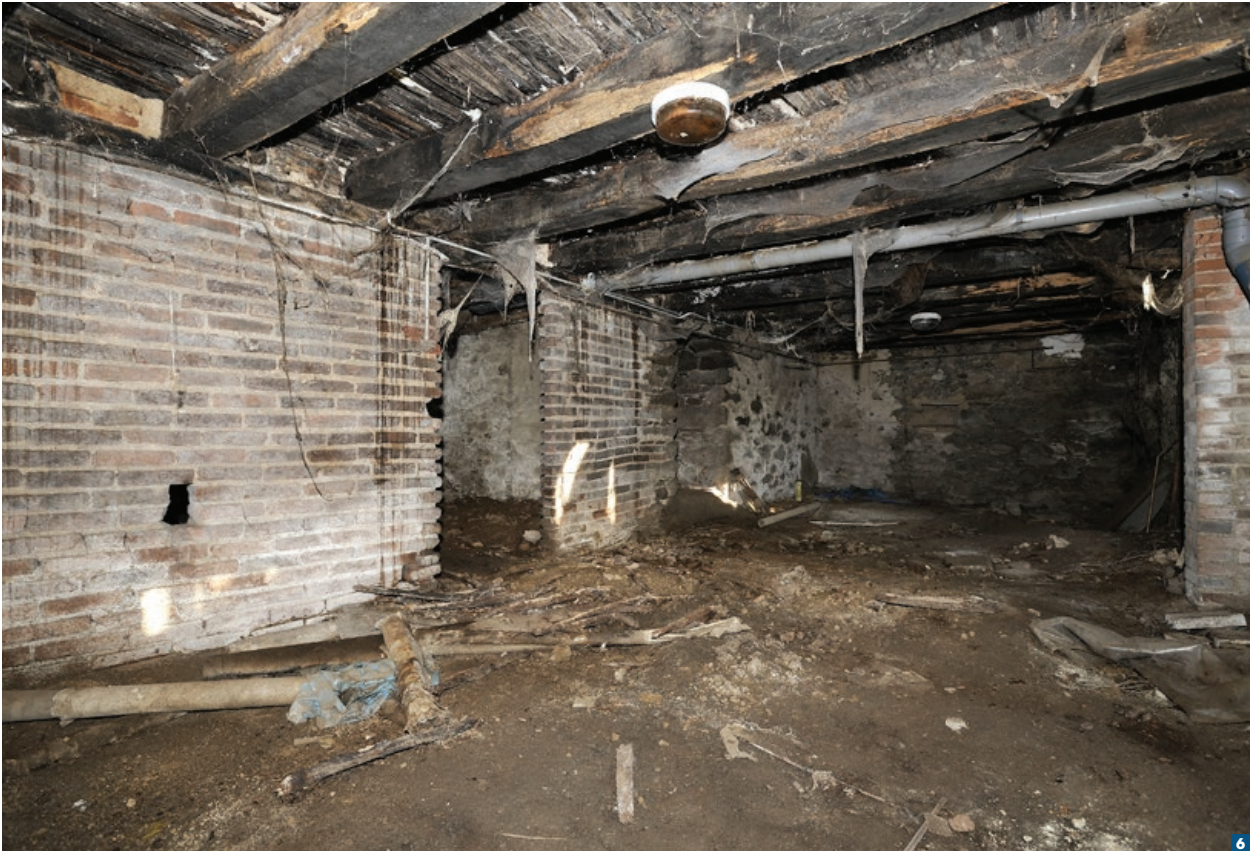
La cave du logement 4 dans son état en 2009.

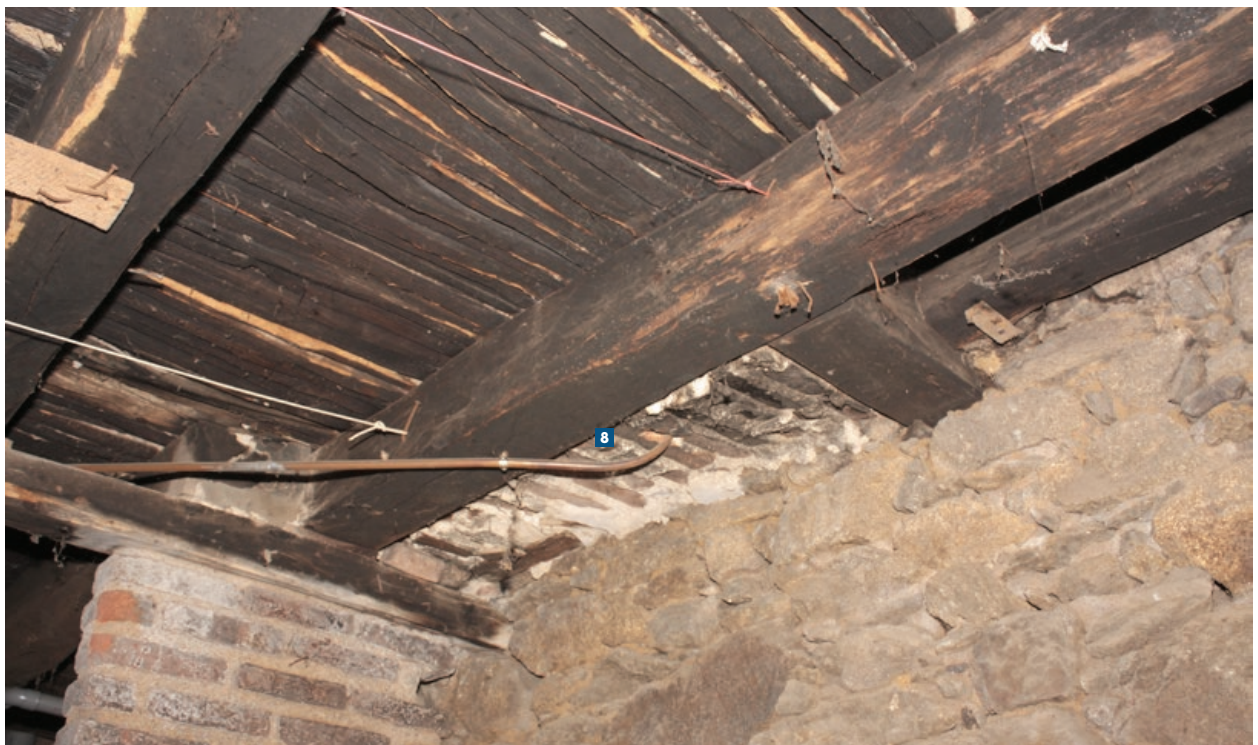
Détail du plancher cave du logement 3 dans son état en 2009 avec ses surfaces noircies.

2 - Cette teinte noire ne paraît pas résulter d'une altération chimique des tannins en présence de vapeurs alcalines mais bien d'un dépôt superficiel. Aucune analyse n'a été menée sur ce dépôt pour en assurer la nature exacte.

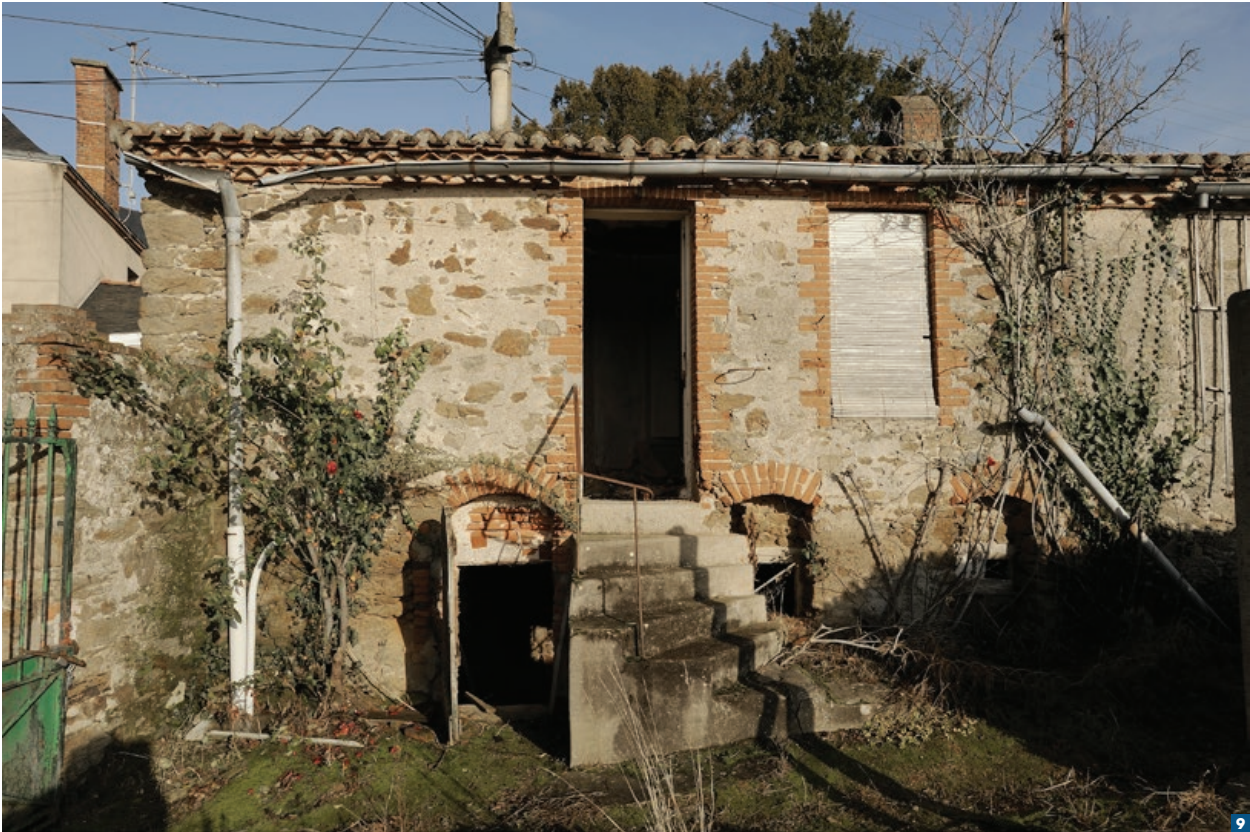
Façade du logement 5.

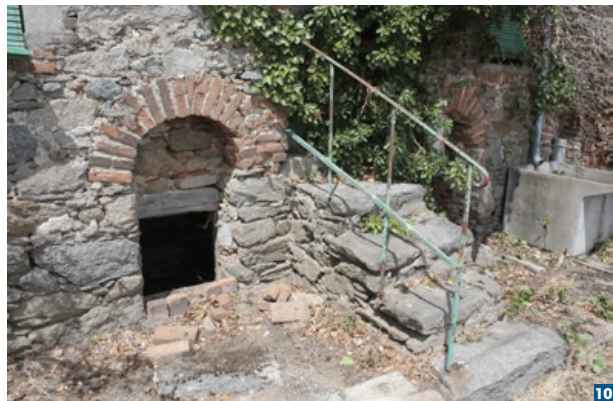
Sopirail de la cave du logement 3.
