**Saint-Arnoult-en-Yvelines, 25-27, rue des Remparts / 9,
rue Charles de Gaulle, Île-de-France, Yvelines (78),
Rapport de diagnostic archéologique**

Saint-Arnoult-en-Yvelines 25-27, rue des Remparts 9, rue Charles de Gaulle

octobre 2017

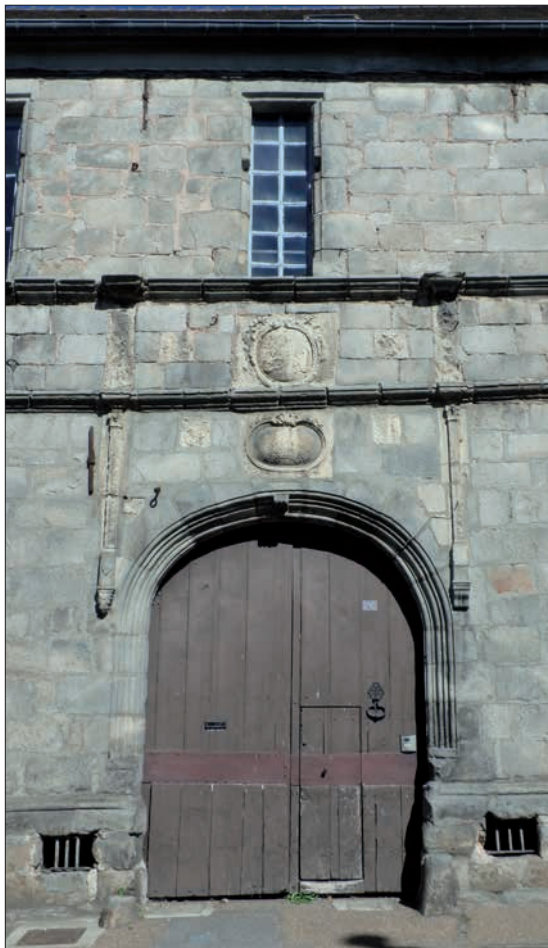
Fig. 57 Détail du porche. Cliché : N. Warmé, Inrap

La porte cochère est encadrée par deux pilastres qui démarrent à hauteur de la naissance de la voûte (XVI^e siècle). Chaque pilastre est porté par un culot en grès sculpté différent (fig. 58) et est coiffé par un petit chapiteau corinthien au niveau du premier bandeau et d'un tailloir intégré dans le second bandeau mouluré.
