**Saint-Arnoult-en-Yvelines, 25-27, rue des Remparts / 9,
rue Charles de Gaulle, Île-de-France, Yvelines (78),
Rapport de diagnostic archéologique**

Saint-Arnoult-en-Yvelines 25-27, rue des Remparts 9, rue Charles de Gaulle

octobre 2017

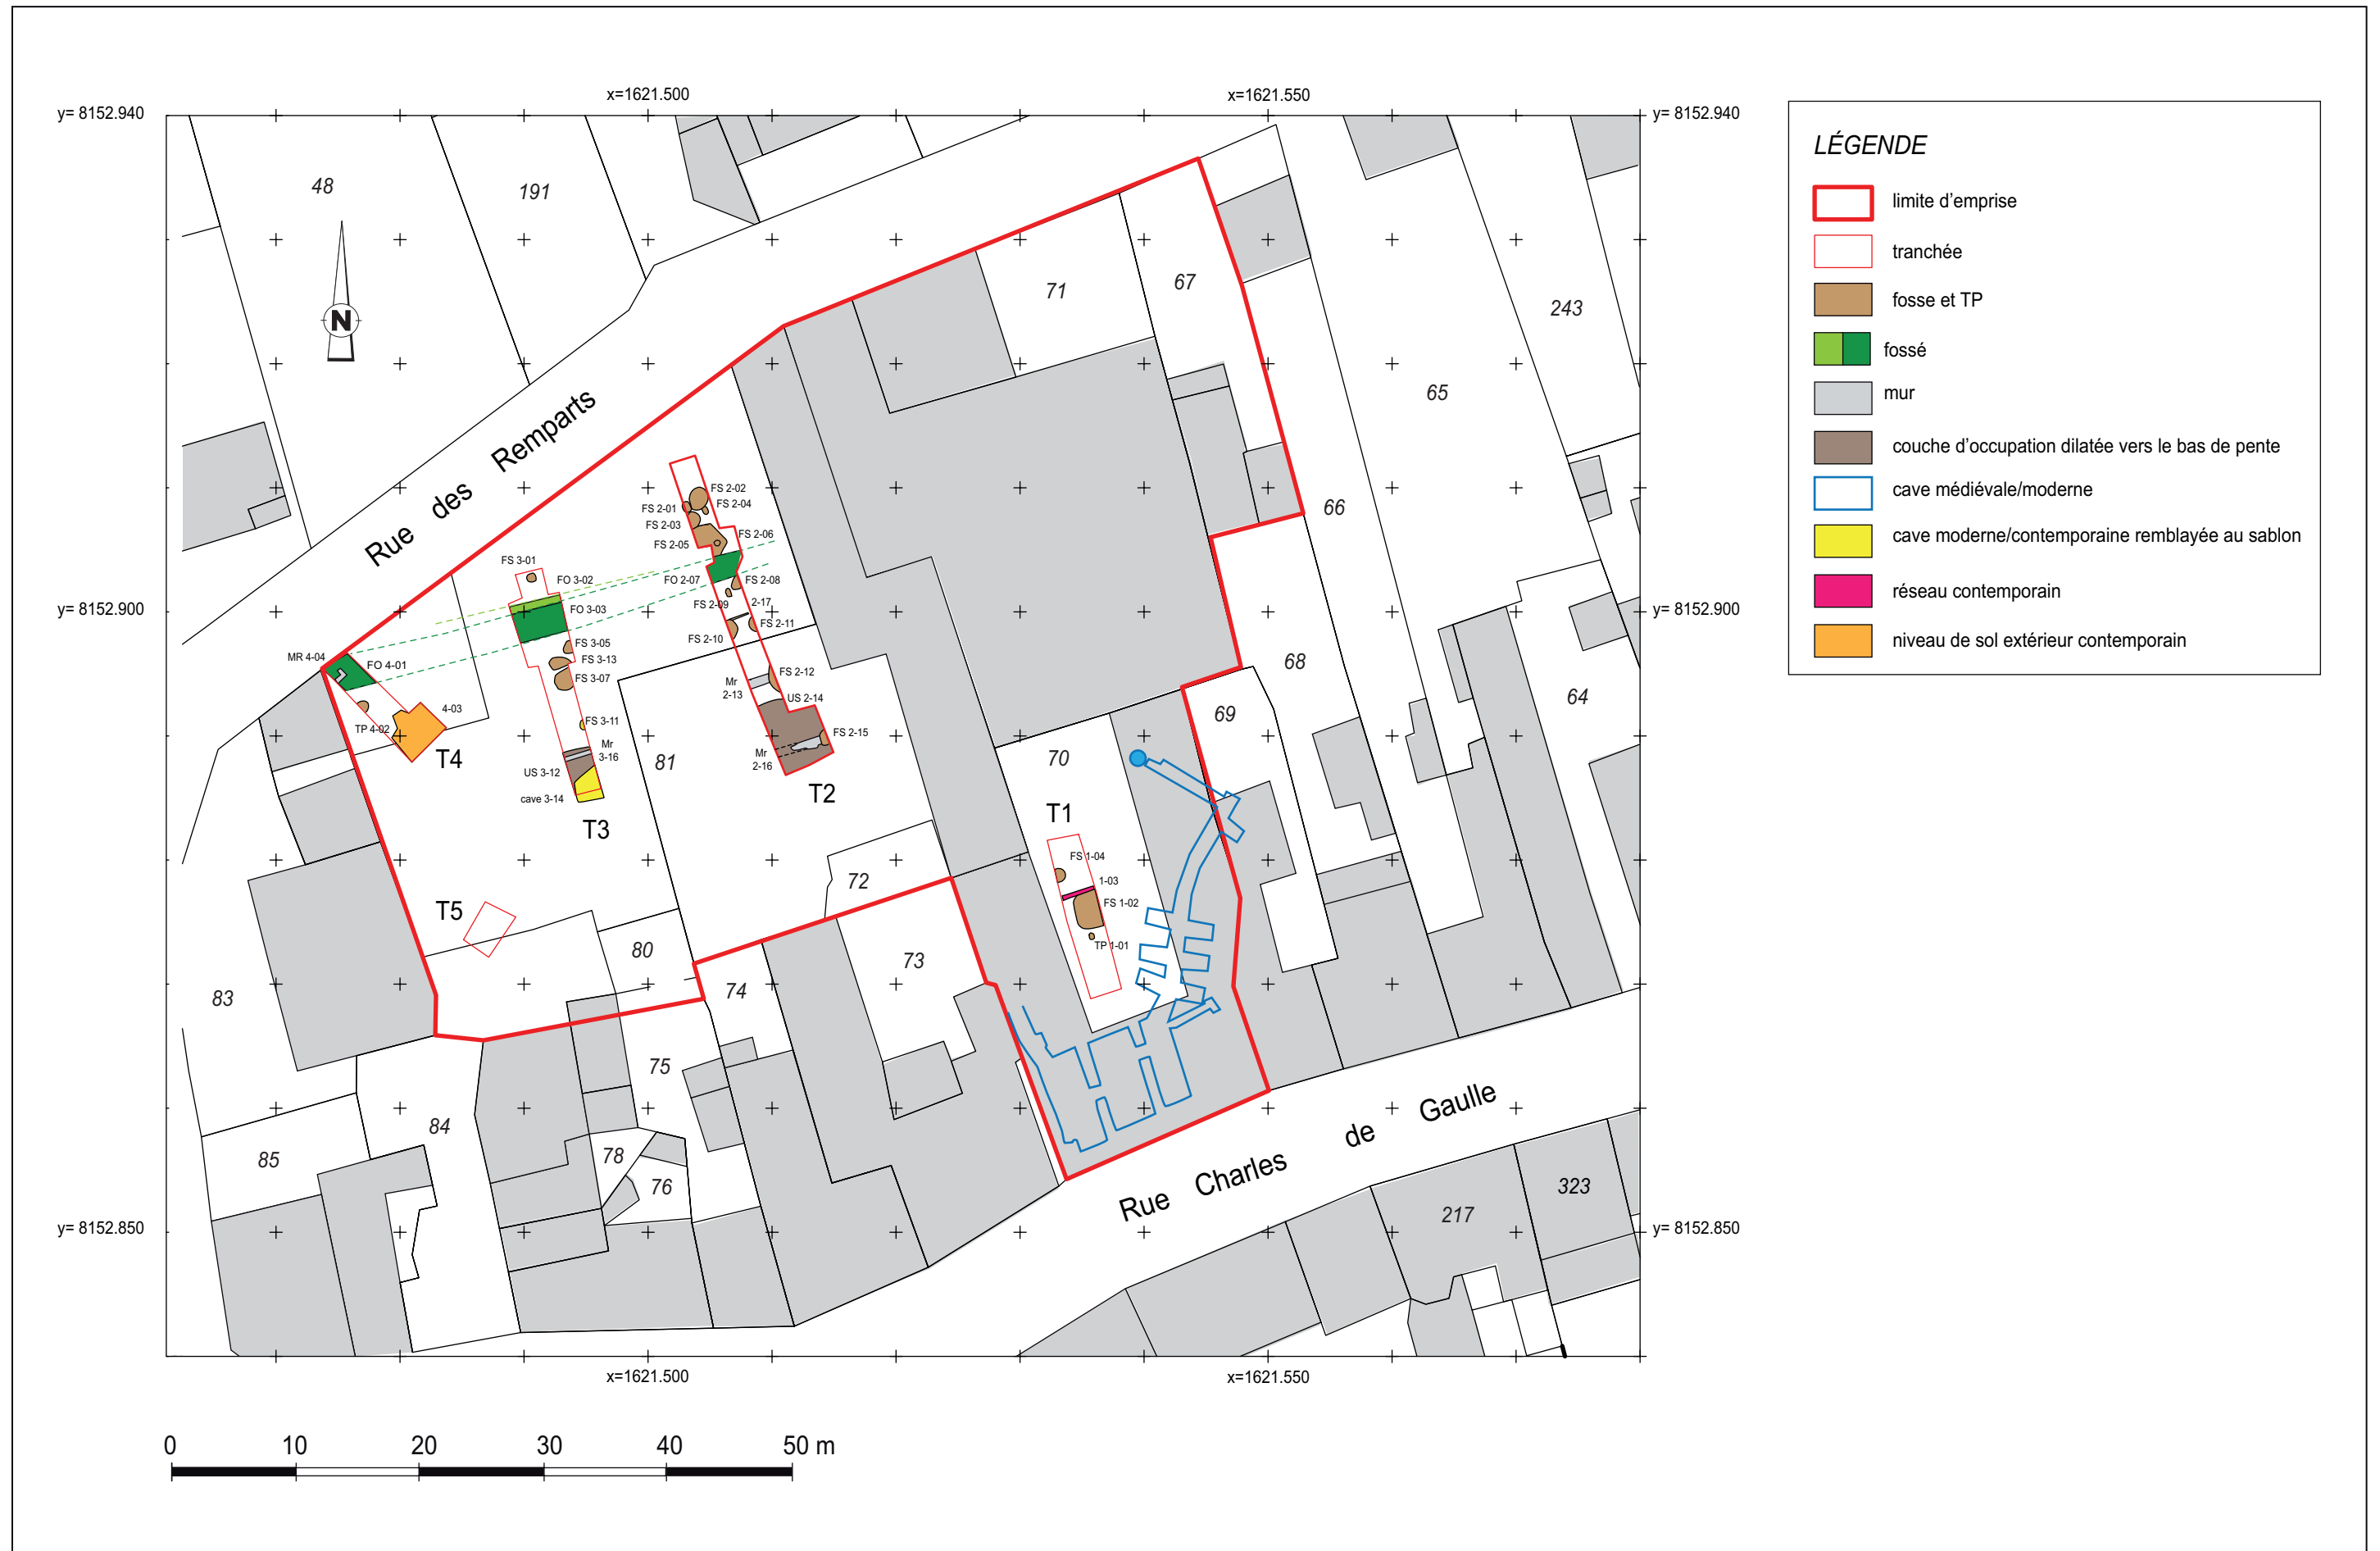
Fig. 9 Plan général du diagnostic archéologique. PAO/DAO Berhanu Wedajo et N. Warmé, Inrap

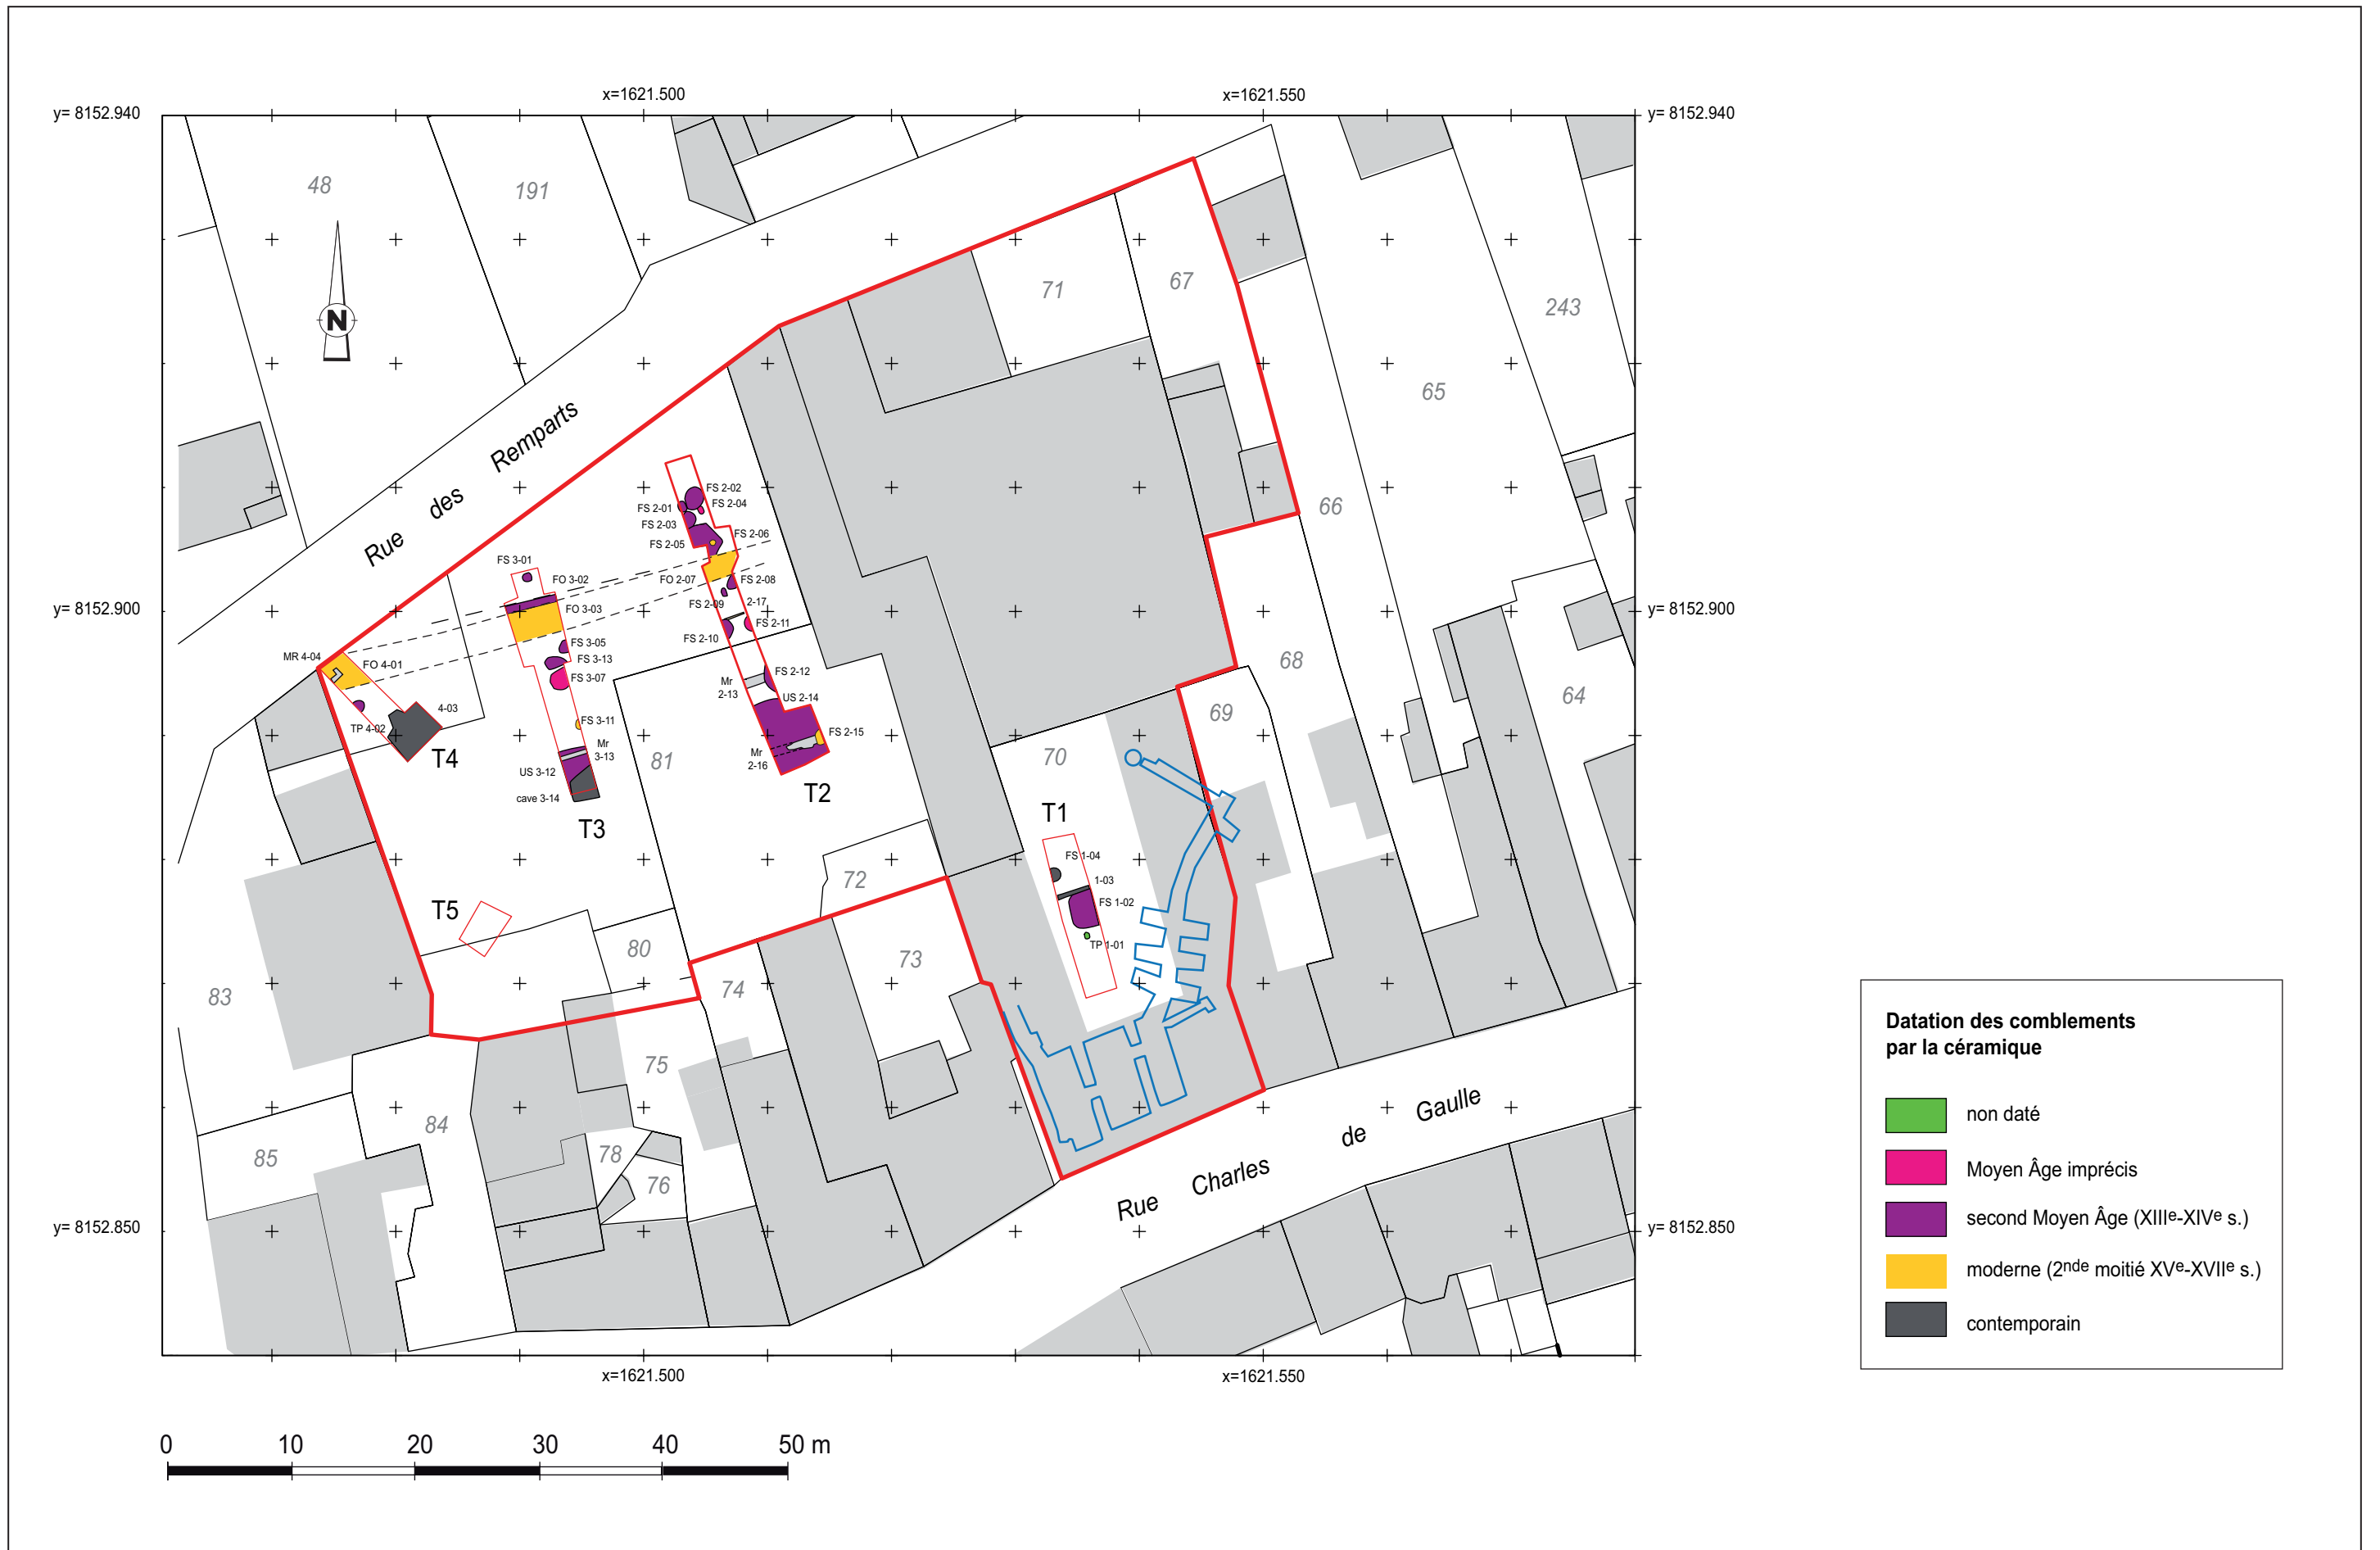
Fig. 18 Plan phasé du diagnostic archéologique. DAO N. Warmé, Inrap

La période moderne est peu représentée avec pour seuls éléments deux fosses, une couche ou un niveau d'occupation et le comblement du fossé 3-03. Le comblement de ce fossé, qui marque son abandon, pourrait être mis en relation avec le moment de l'édification de l'enceinte (fig. 18). Aucune structure liée à l'enceinte ou à son édification n'a été mise au jour indiquant que celle-ci et son éventuel fossé se trouvent plus au nord, vraisemblablement sous l'actuelle rue des Remparts.

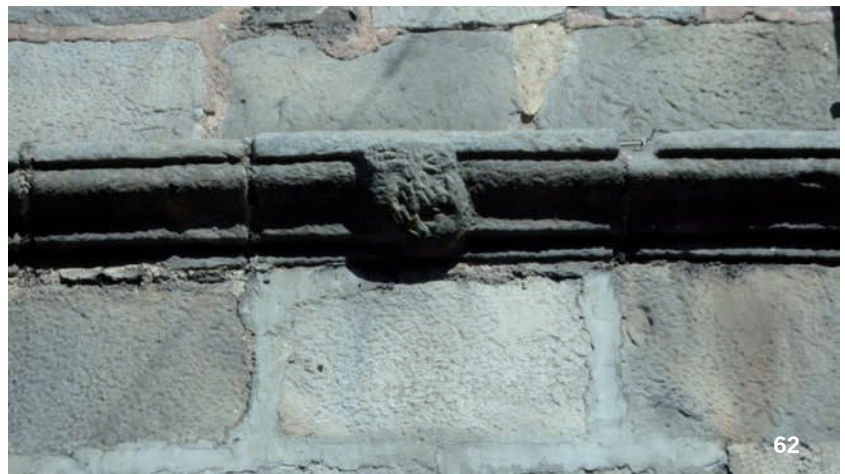
Fig. 61 Le cabochon sculpté à l'extrémité gauche du bandeau inférieur. Cliché : N. Warmé, Inrap

Le bandeau inférieur comporte vers chacune de ses extrémités deux cabochons figurés en grès, très dégradés (fig. 61 et 62).

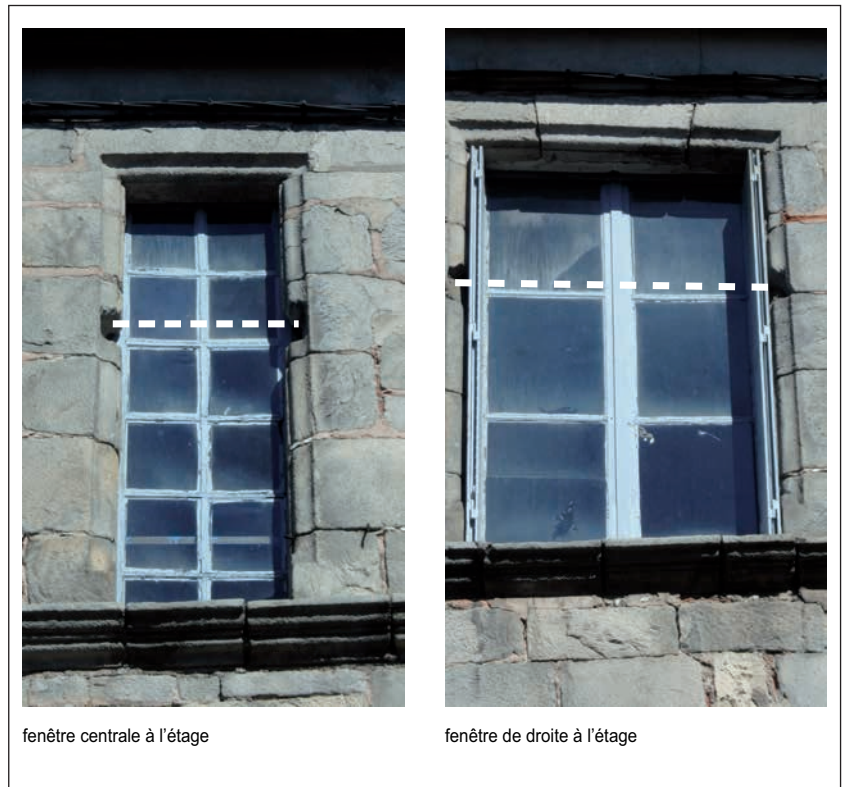
Fig. 62 Le cabochon sculpté à l'extrémité droite du bandeau inférieur. Cliché : N. Warmé, Inrap
