**Saint-Arnoult-en-Yvelines, 25-27, rue des Remparts / 9,
rue Charles de Gaulle, Île-de-France, Yvelines (78),
Rapport de diagnostic archéologique**

Saint-Arnoult-en-Yvelines 25-27, rue des Remparts 9, rue Charles de Gaulle

octobre 2017

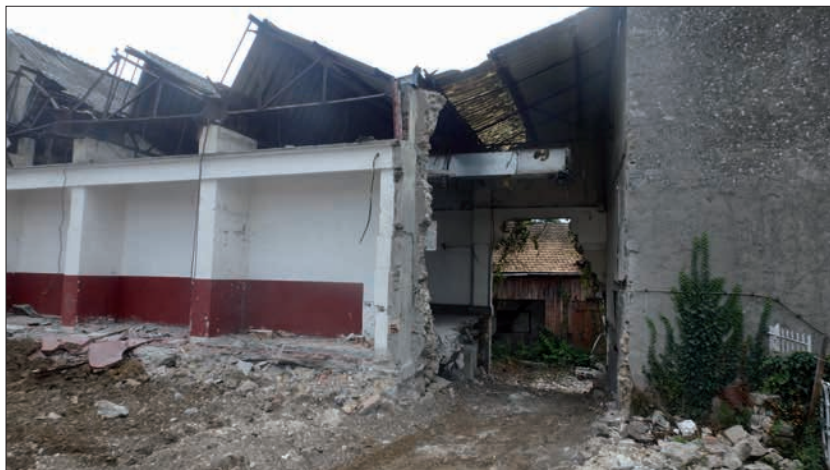
Fig. 5 Vue depuis la parcelle 81 du passage au travers les bâtiments de l'ancien abattoir.

L'accès à la parcelle 70 a nécessité de réaliser au préalable un passage au travers le bâtiment non démoli de l'abattoir. Pour ce faire une partie des murs a été démolie et une rampe a été aménagée pour compenser la différence d'altitude entre la parcelle 81 et la parcelle 70 (fig. 5 et 6). Ces travaux préparatoires ont été réalisés par l'aménageur. Pour la conduite du diagnostic, l'exiguïté du passage et la taille de la parcelle 70 a nécessité le recours à une pelle mécanique de 5 tonnes permettant de réaliser la tranchée 1 (fig. 7).

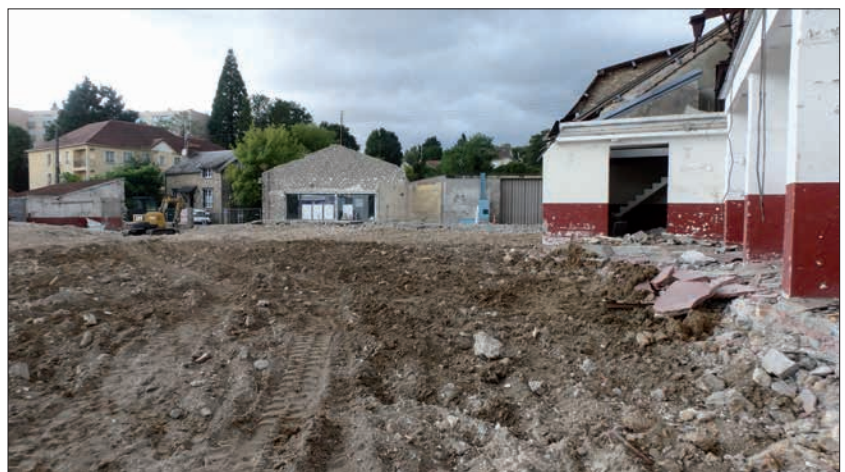
Fig. 8 Vue d'une partie de la parcelle 81 après les démolitions. Cliché : N. Warmé, Inrap

Les tranchées 2 à 5 sont localisées sur la parcelle 81 sur laquelle une partie des bâtiments a été préalablement démolie (fig. 8). Les ouvertures ont été effectuées à l'aide d'une pelle mécanique de 20 tonnes pourvue d'un godet de curage de 2 m de large (fig. 9).

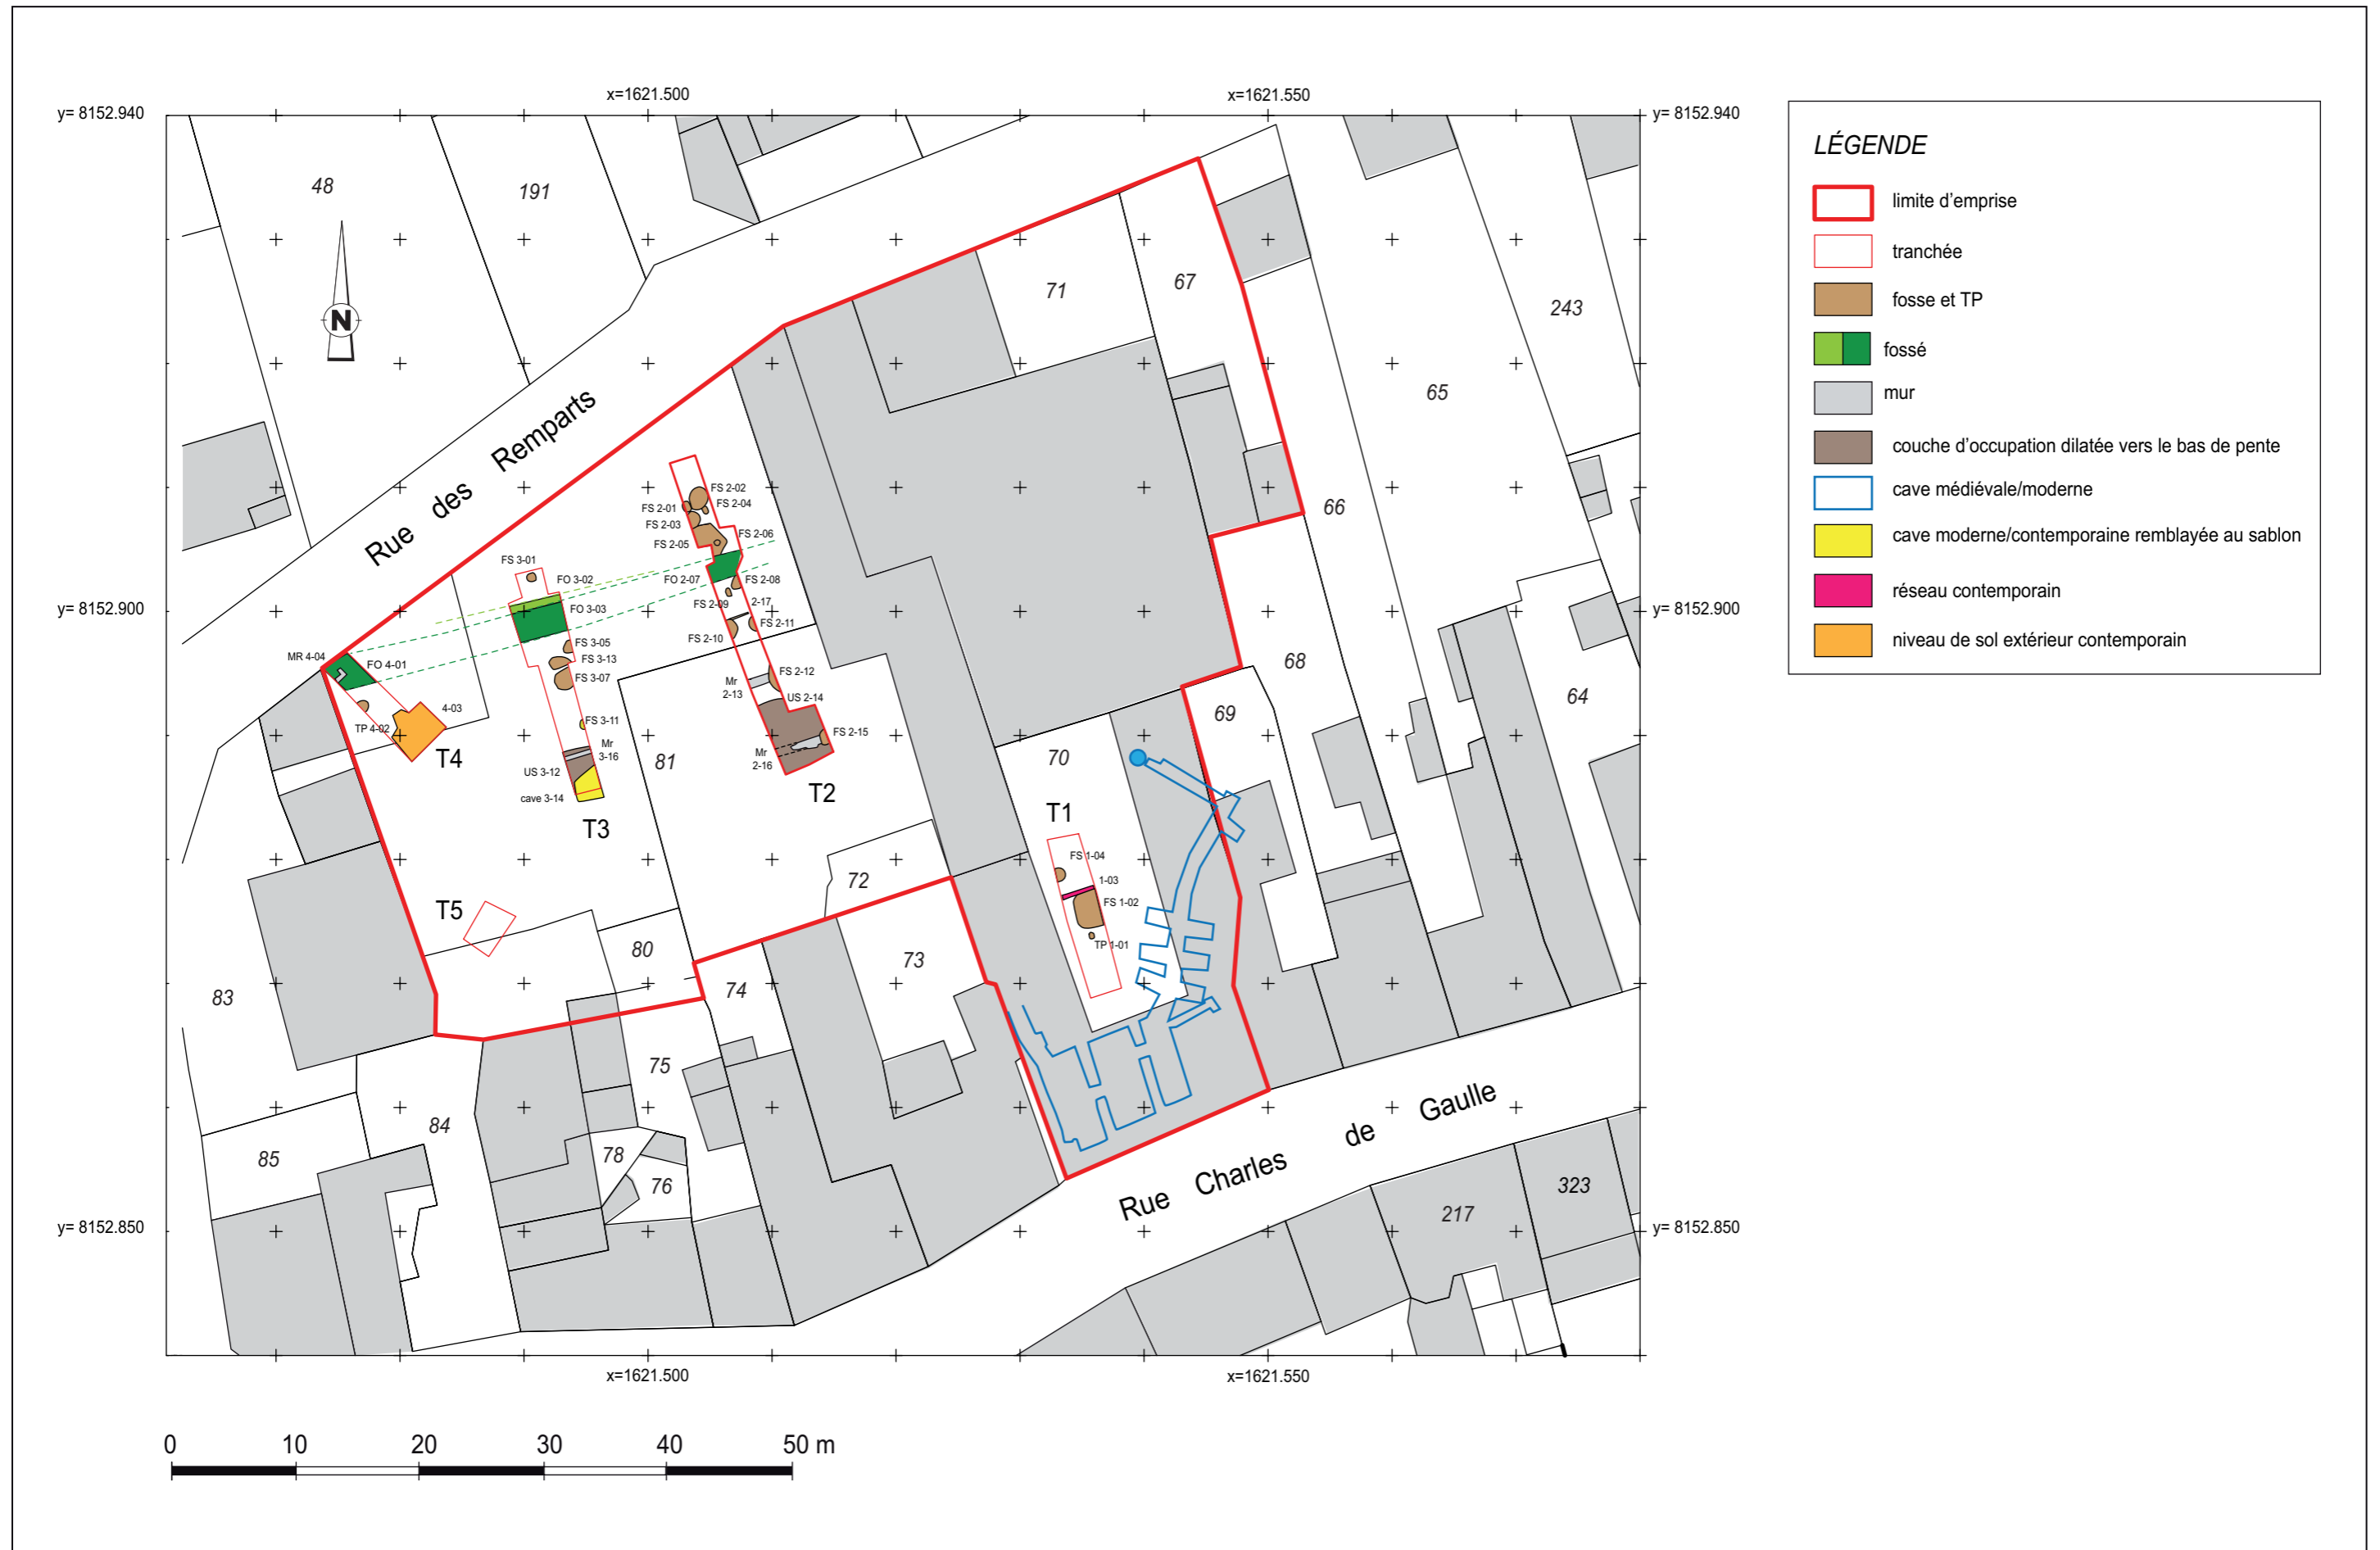
Fig. 9 Plan général du diagnostic archéologique. PAO/DAO Berhanu Wedajo et N. Warmé, Inrap

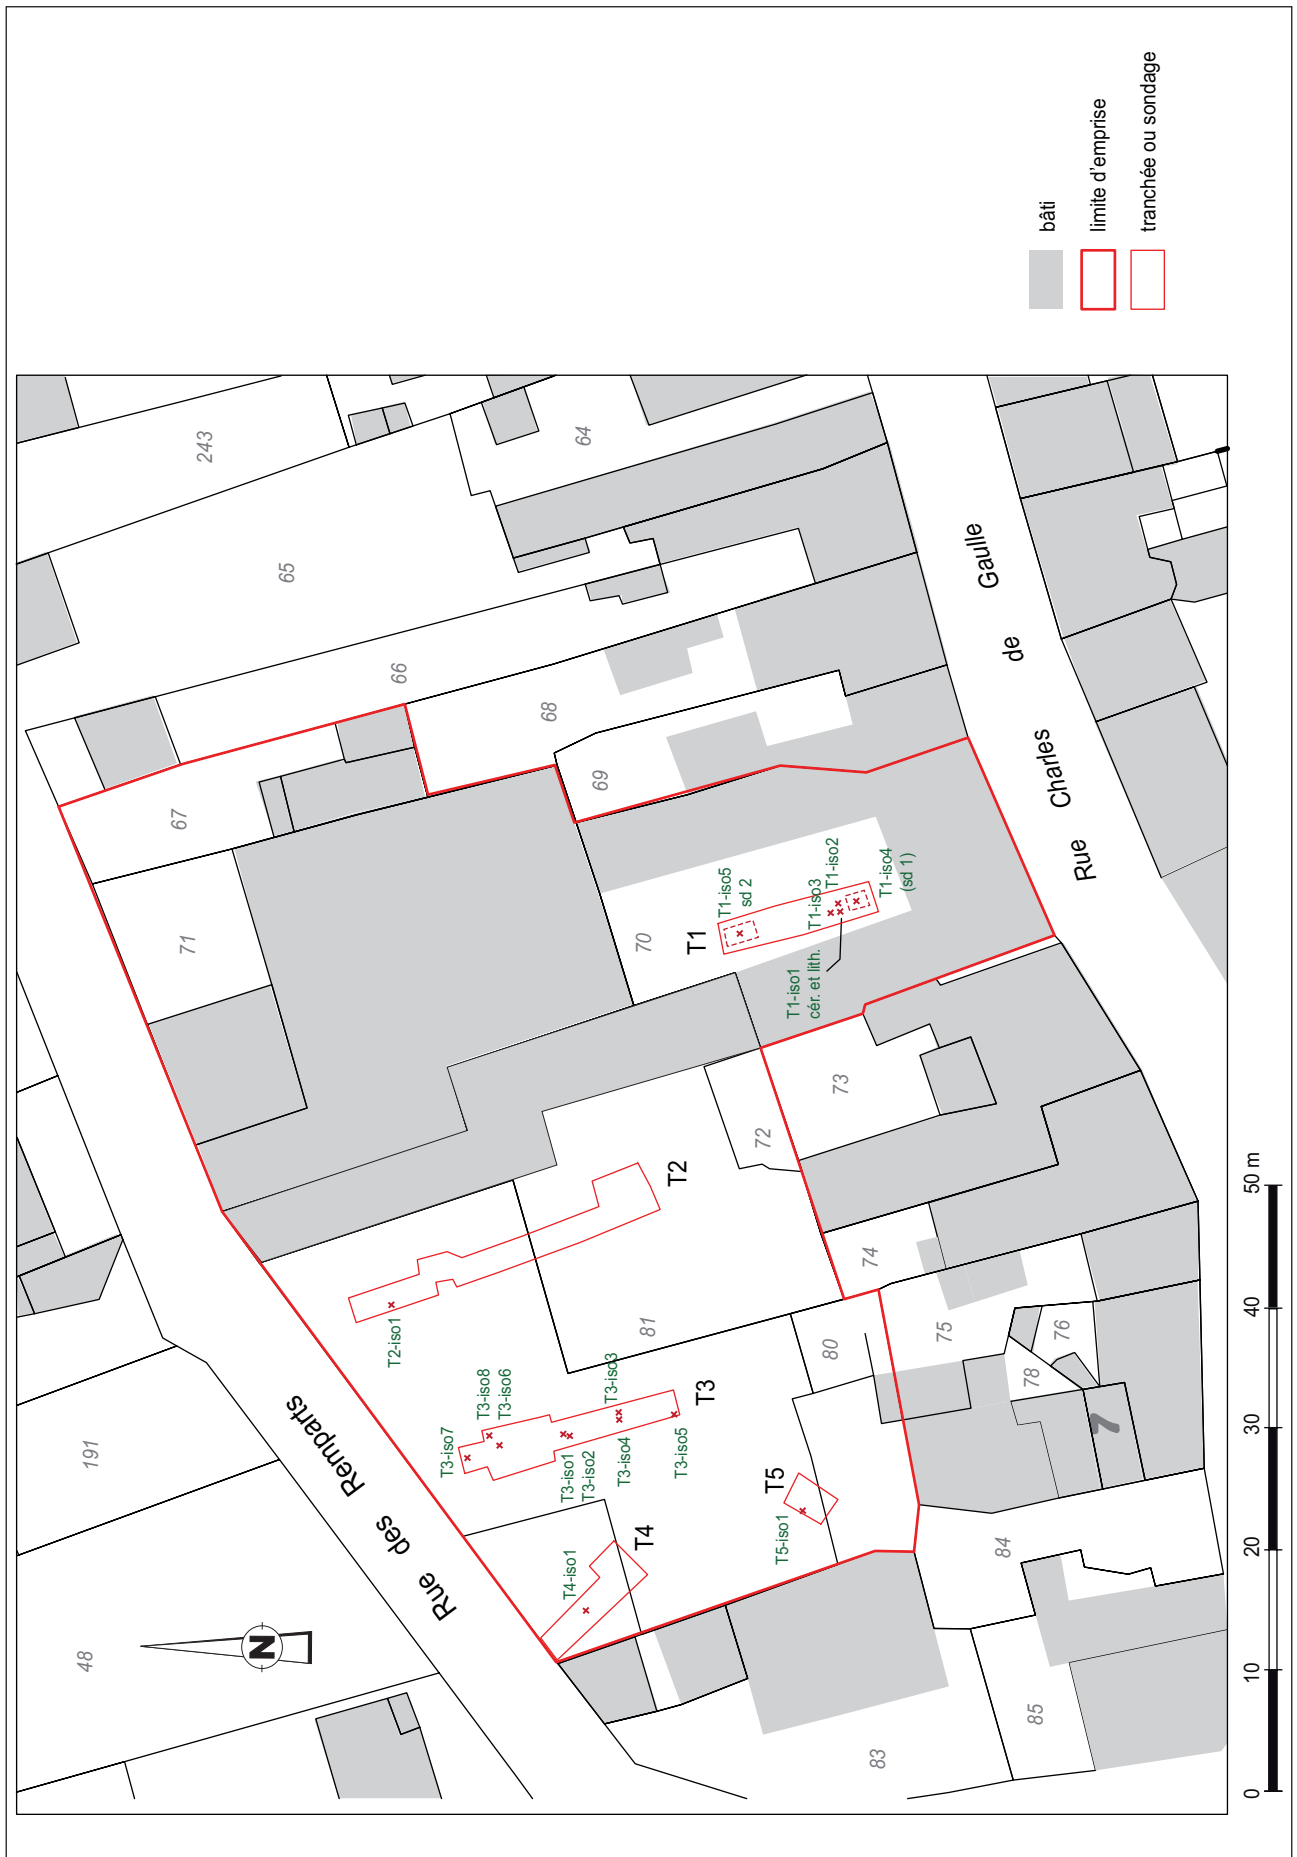
Le mobilier céramique et les pièces lithiques ont été isolés individuellement ou par ensemble et pointés topographiquement. Le pointage a été reporté sur le plan général (fig. 11).

Fig. 11 Plan général de répartition des isolations céramique et lithique. DAO N. Warmé, Inrap

- Iso 2 : Il s'agit d'un tesson de panse isolé à proximité de la concentration Iso1cér (**fig. 11**). Il est en tout point identique aux fragments de panse appartenant à la bouteille, de fait ce tesson en fait assurément partie.

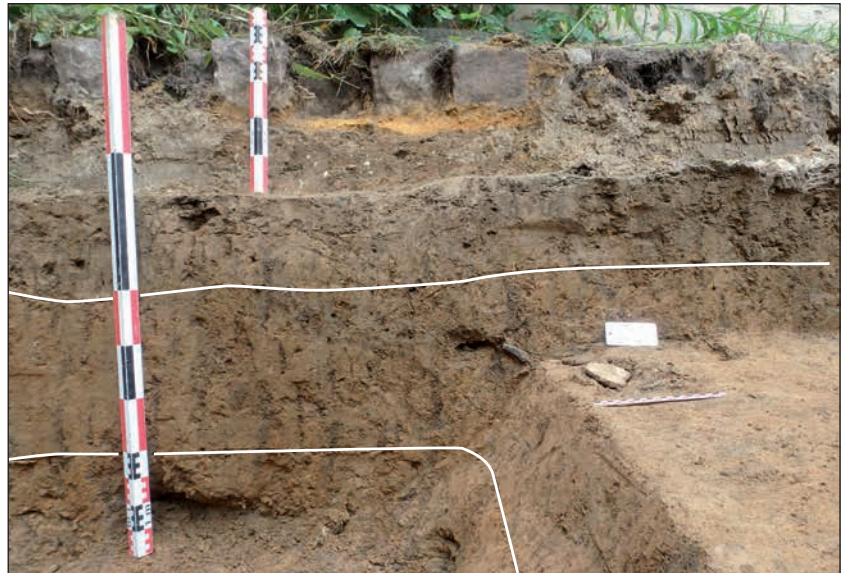
Le mobilier céramique attribué au Néolithique moyen, et plus précisément au Néolithique moyen II (vers 4400-3400 av. J.-C.), provient exclusivement de la tranchée 1 (T1 iso 1cér, iso 2, iso 4cér et iso 5cér) dans une couche d'une trentaine de centimètres d'épaisseur (entre 116,20 et 116,50 m NGF) constituée de limon sableux brun ocre (fig. 12). Cette céramique n'est associée à aucune structure mais l'on peut exclure qu'elle soit issue d'un colluvionnement du fait qu'un lot de 11 fragments appartenant à un même individu ait été retrouvé groupé (Iso 1cér, fig. 13). Par ailleurs l'ensemble des tessons ne montrent pas d'émoussement et sont plutôt frais. Les descriptions suivantes découlent d'une observation uniquement macroscopique.

Fig. 12 Vue de la couche délimitée en traits blancs contenant le mobilier céramique et lithique en tranchée 1 (bordure ouest). Cliché : N. Warmé, Inrap

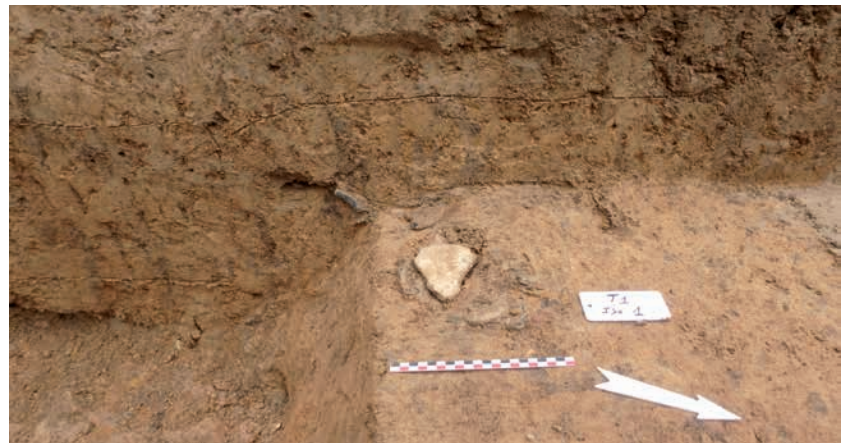
Fig. 13 Vue de détail de la céramique du Néolithique moyen II *In situ*. Cliché : N. Warmé, Inrap

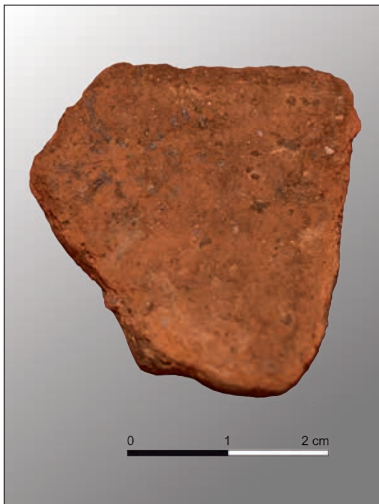
Fig. 15 Le bord légèrement éversé à lèvre ronde.
Cliché : N. Warmé, Inrap

Le bord est légèrement éversé à lèvre ronde (épaisseur : 1 cm). Le dégraissant est essentiellement sableux (quartz). La surface externe est de couleur brun-orangé, brun-rosé en interne et noir à cœur (**fig. 15**).

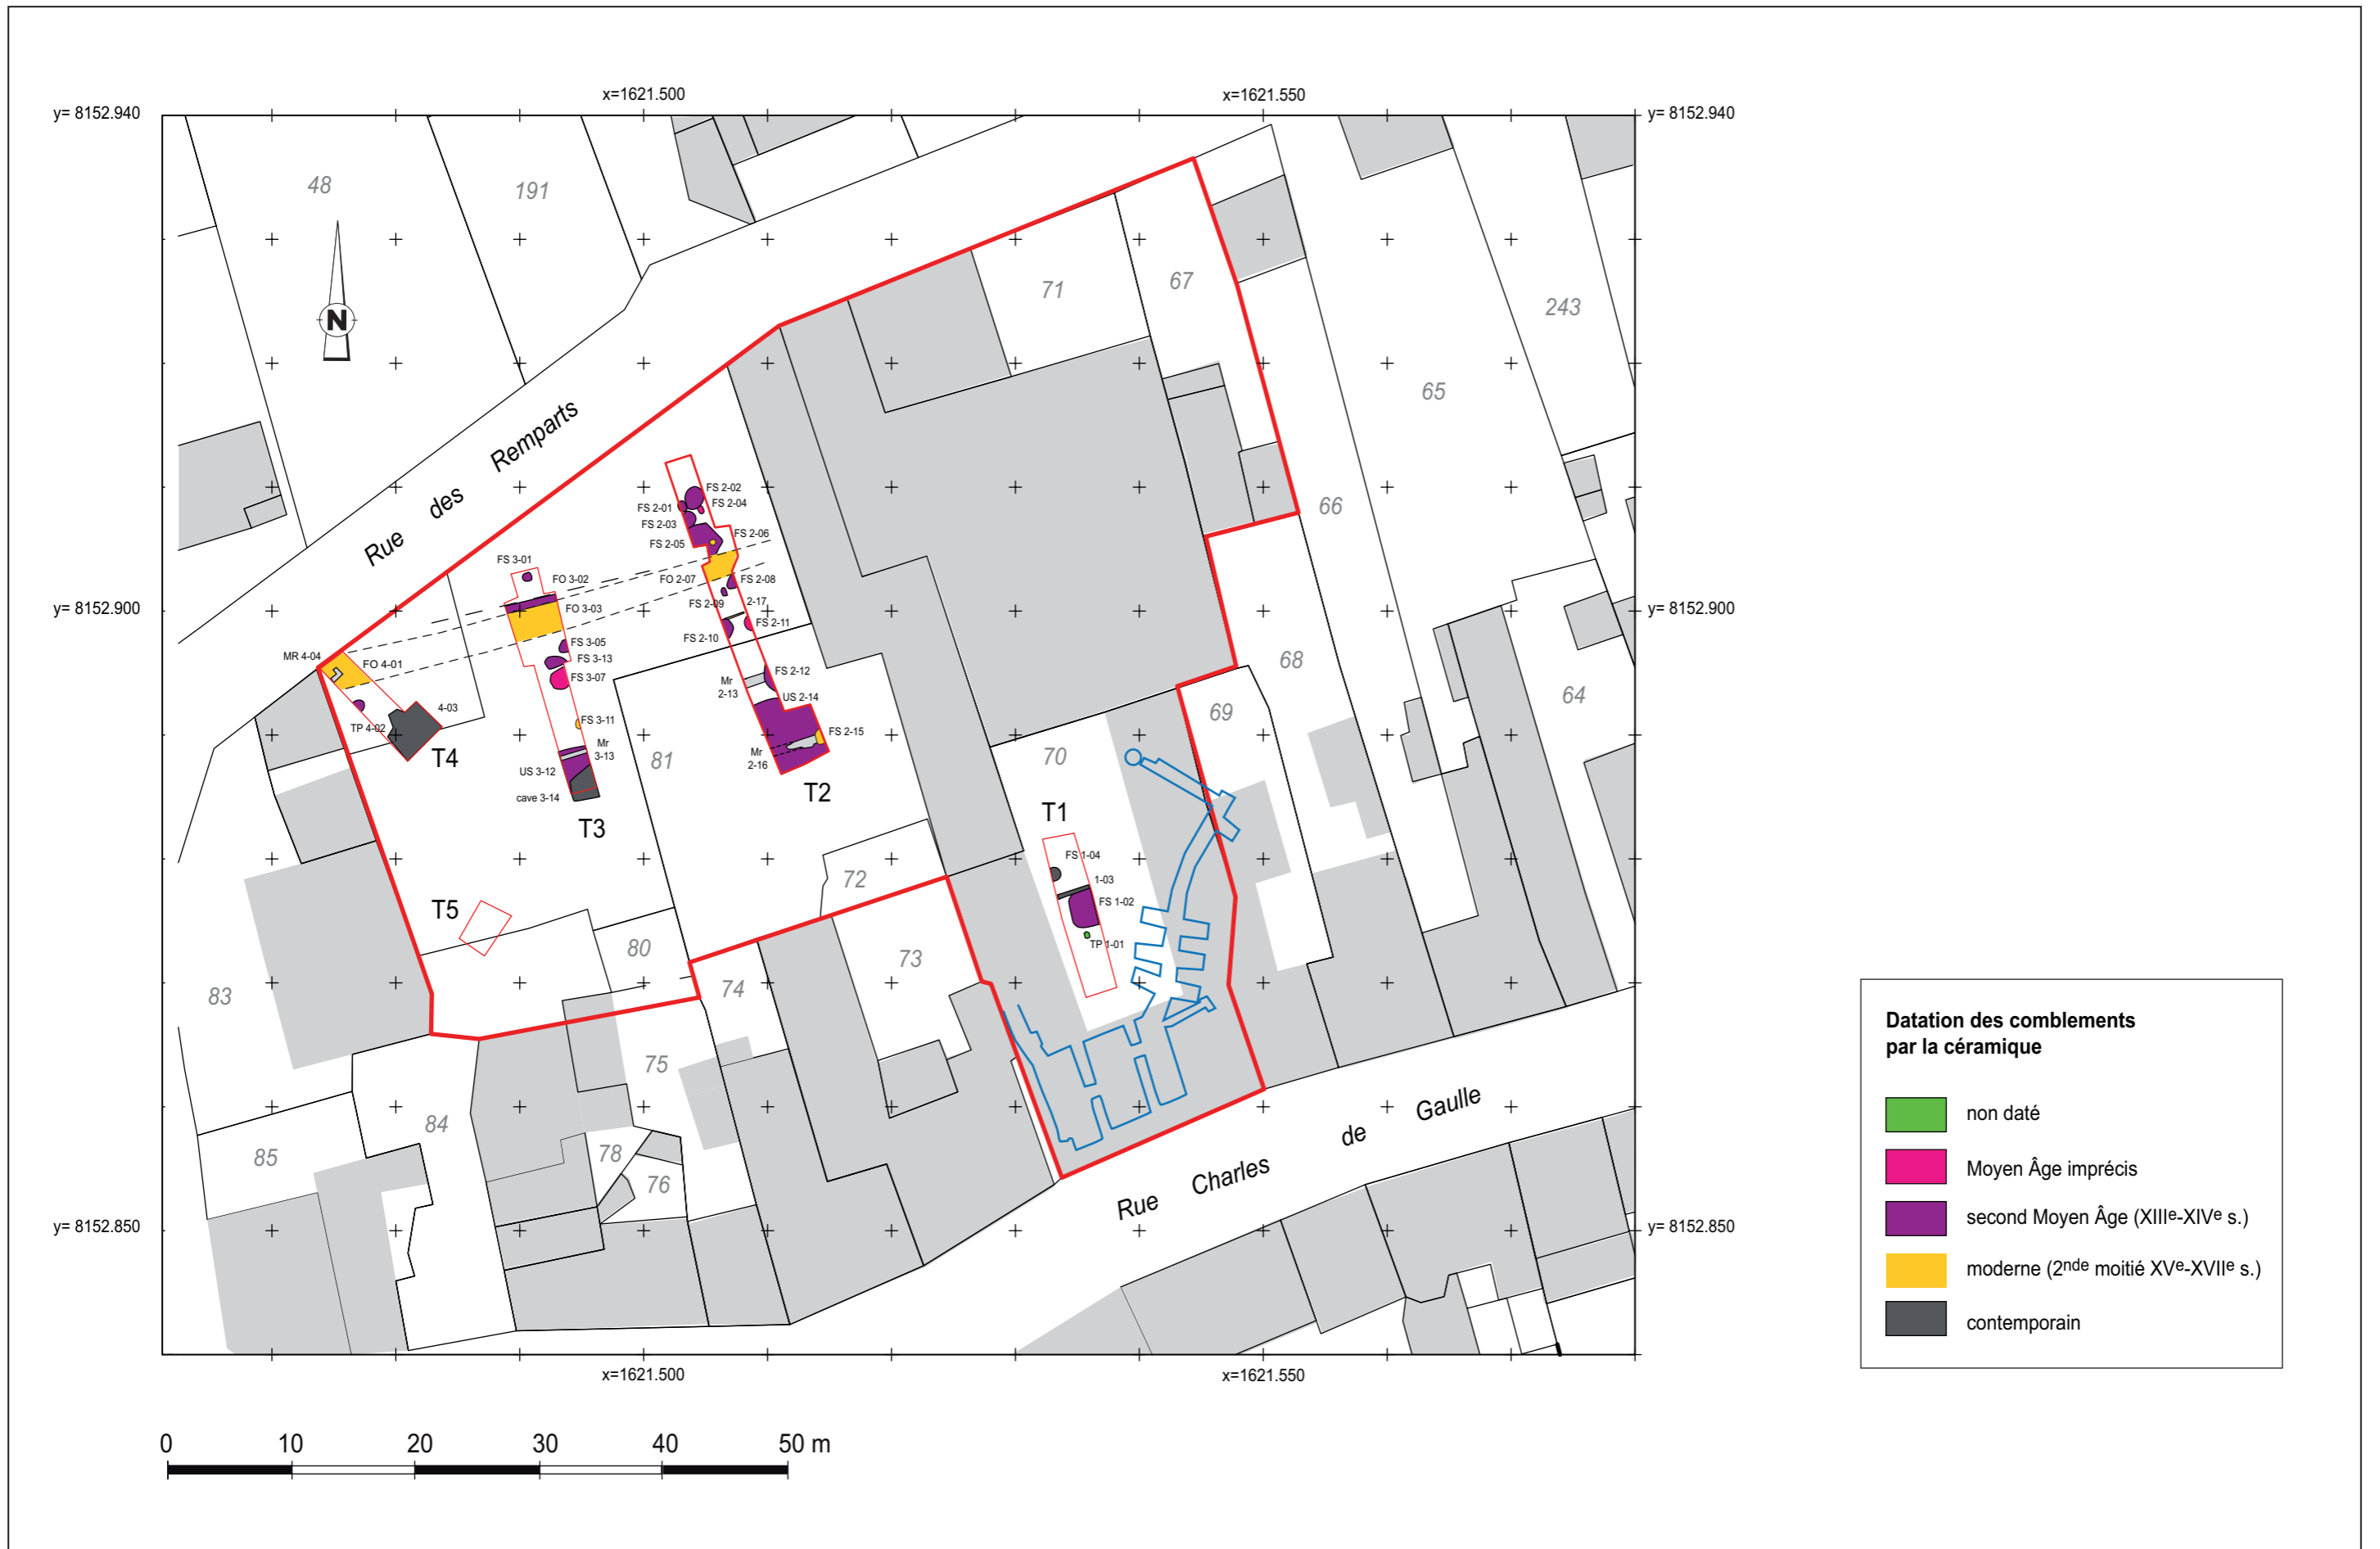
Fig. 18 Plan phasé du diagnostic archéologique. DAO N. Warmé, Inrap

La période moderne est peu représentée avec pour seuls éléments deux fosses, une couche ou un niveau d'occupation et le comblement du fossé 3-03. Le comblement de ce fossé, qui marque son abandon, pourrait être mis en relation avec le moment de l'édification de l'enceinte (fig. 18). Aucune structure liée à l'enceinte ou à son édification n'a été mise au jour indiquant que celle-ci et son éventuel fossé se trouvent plus au nord, vraisemblablement sous l'actuelle rue des Remparts.

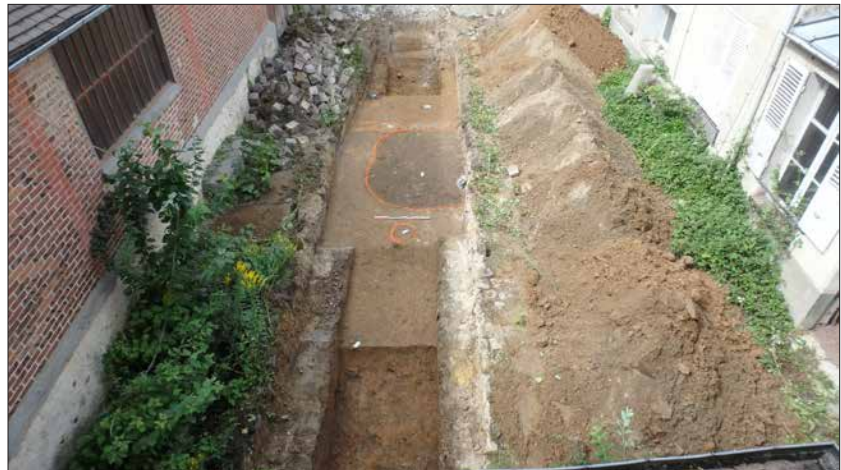
La tranchée 1 a été implantée dans la longueur de la parcelle 70, perpendiculairement et à l'arrière de la maison d'origine Renaissance. Hormis une petite fosse (1-04) et une tranchée de réseau (1-03) toutes deux contemporaines, cette ouverture de 40 m² environ n'a révélé qu'une grande fosse (1-02) et un possible trou de poteau (1-01). Le niveau de bonne lecture de ces structures se situe à environ 50 cm de profondeur par rapport à la surface, soit immédiatement sous le sablon de pose des pavés de la cour (fig. 19).

Fig. 19 Vue de la tranchée 1 depuis le sud.
Cliché : N. Warmé, Inrap

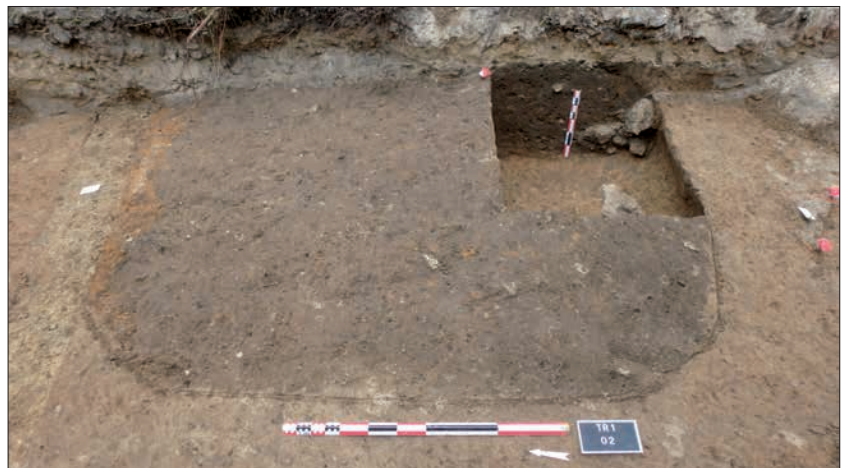
La grande fosse 1-02, au centre de la tranchée, se développe hors emprise de tranchée vers l'est. Elle se trouve par ailleurs légèrement recoupée par la tranchée de réseau 1-03 sur sa bordure nord (fig. 20). Ainsi les dimensions observées sont de 3 m dans l'axe nord-sud et 1,80 m dans l'axe est-ouest. Un sondage réalisé sur sa bordure sud le long de la tranchée indique une profondeur conservée de 70 cm (fig. 21). Le fond est plat et la bordure apparaît concave. Cette concavité est le résultat d'un affaissement de l'encaissant sableux (US 5) dans le volume de la fosse (fig. 22).

Fig. 20 Vue de la fosse 1-02. Cliché : N. Warmé, Inrap

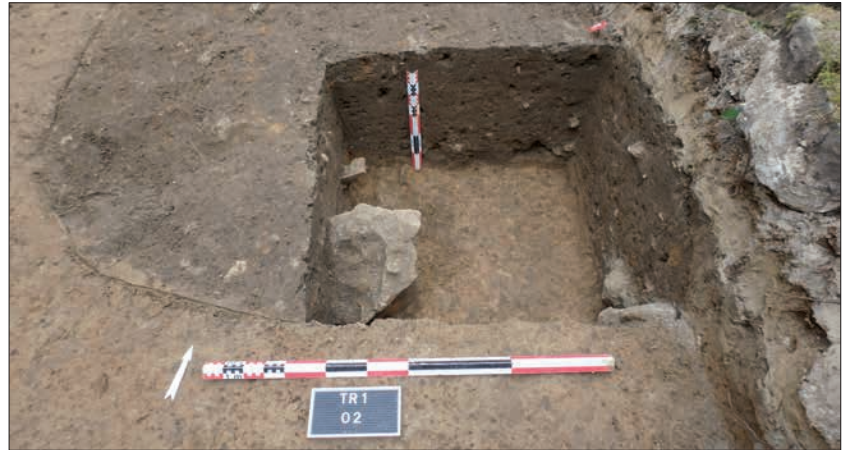
Fig. 21 Détail du sondage effectué dans la fosse 1-02. Cliché : N. Warmé, Inrap

Le comblement, plutôt compact, est constitué de limon sableux brun hétérogène (US 3), le fond est tapissé de sable argileux (US 4) correspondant aux effondrements des bordures (US 6 et 7 du terrain naturel).

La partie testée de la fosse a livré un important lot de petits tessons en pâte rouge (135 fragments) attribué à la seconde moitié du XIII^e - début du XIV^e siècle, ainsi que de nombreuses scories (173 scories pour un poids total de plus de 3 kg).

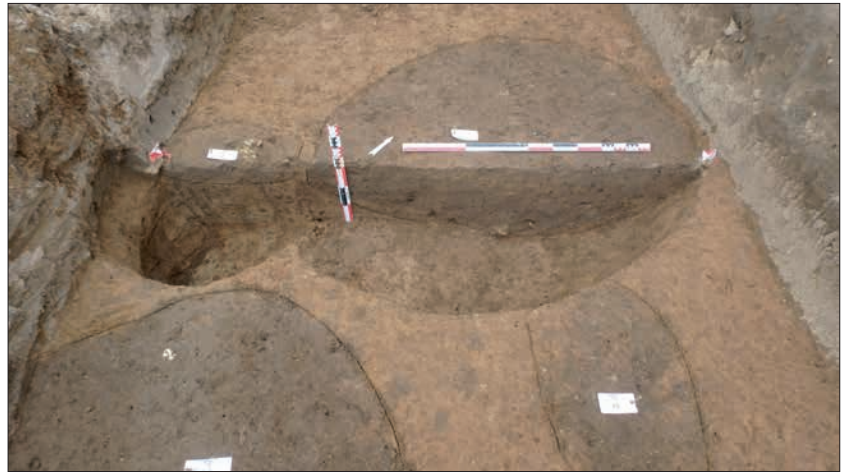
La fosse 2-01 est une grande fosse de forme globalement circulaire. Elle montre un fond concave et des bords droits à l'origine mais en partie évasés du fait des effondrements de parois visibles dans la stratigraphie du comblement sous forme de langues de limon sableux en alternance avec un limon sableux brun-gris clair homogène (fig. 24 et 25).

La petite fosse 2-02, de forme oblongue, est peu profonde. Elle montre un fond plat et des bords plutôt évasés (fig. 24 et 25). Son comblement homogène a livré un ensemble de tessons de céramique correspondant à deux moitiés inférieures de récipients. Ils sont réalisés en pâte de teinte rouge clair et présentent sur leurs parois des traces de lut argileux (XII^e-début XIII^e siècle).

Fig. 24 Vue en coupe des fosses 2-01 et 2-02 (la fouille de 2-01 a surpassé le comblement).
Cliché : N. Warmé, Inrap

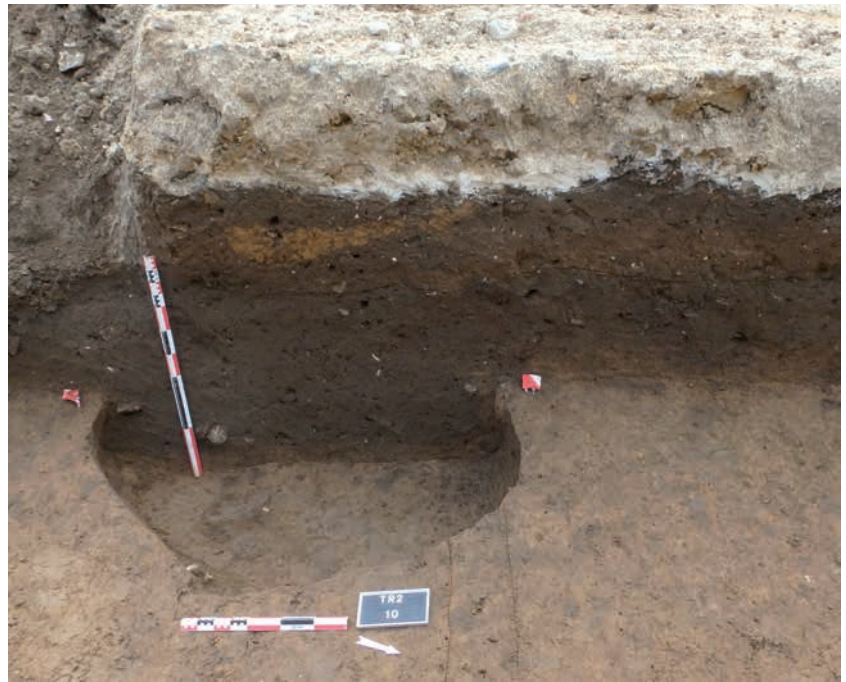
La fosse 2-10, située en bordure occidentale de la tranchée, se trouve en partie hors emprise. La fouille de la partie visible a permis de renseigner la séquence stratigraphique qui surmonte la structure (fig. 26 et 27).

La fosse 2-10 est scellée par une couche de limon sableux brun foncé (US 2-22) qui ne se différencie guère du comblement de la fosse. Cette couche contient également du mobilier céramique attribué aux XIII^e-XIV^e siècles ainsi que des déchets métallurgiques.

Cette couche est surmontée d'une couche de limon sableux brun plus clair qui contient également du mobilier céramique des XIII^e-XIV^e siècles. Une ancienne couche de terre végétale scelle l'ensemble. Un seul tesson attribué sans certitude au XIV^e siècle y a été trouvé, mais il ne permet en aucun cas une attribution chronologique à cette unité stratigraphique.

Fig. 26 Vue de la fosse 2-10 et de la séquence stratigraphique située au-dessus.

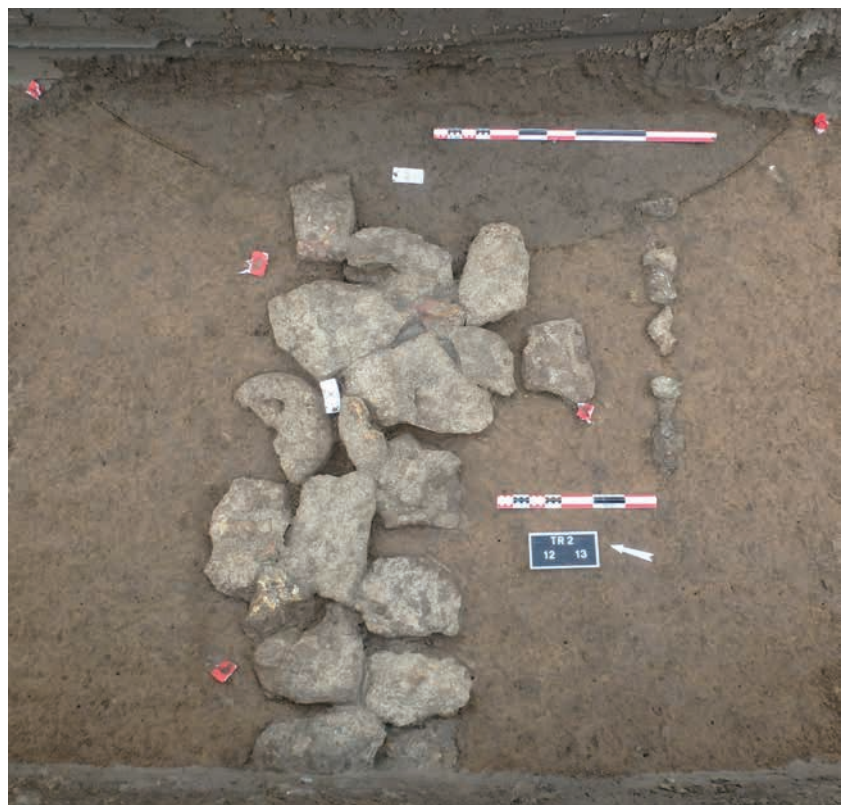
Ils ne présentent cependant pas le même type de construction : le mur 2-13 présente une maçonnerie à pierres sèches, plates (fig. 28 et 29) ; le mur 2-16 est réalisé en moellons maçonnés au mortier de chaux (fig. 30 et 31).

Fig. 28 Vue du mur 2-13 recoupé par la fosse 2-12. Cliché : N. Warmé, Inrap

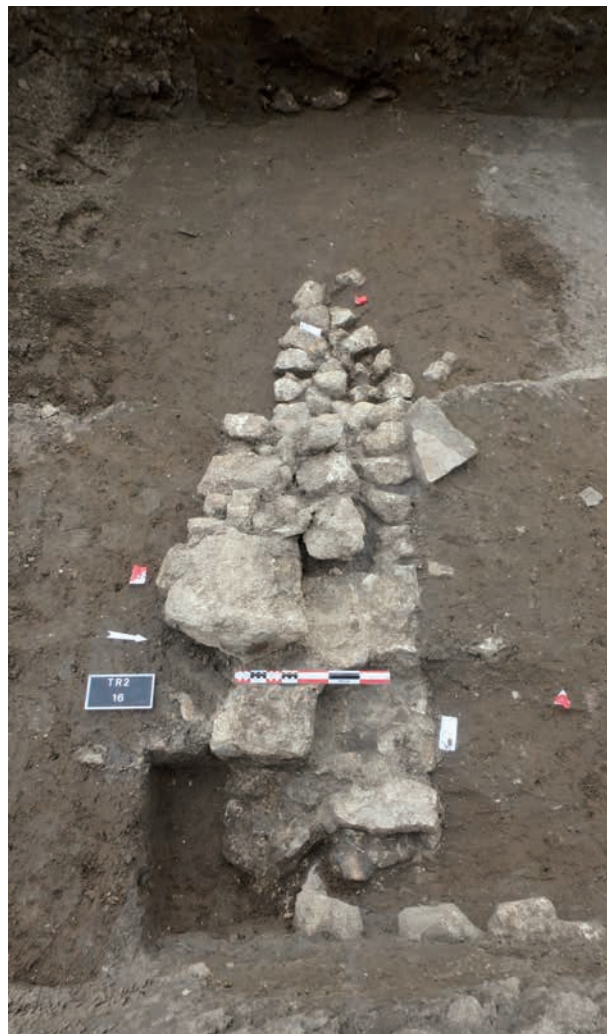
Fig. 30 Vue depuis l'est du mur 2-16. Cliché : N. Warmé, Inrap

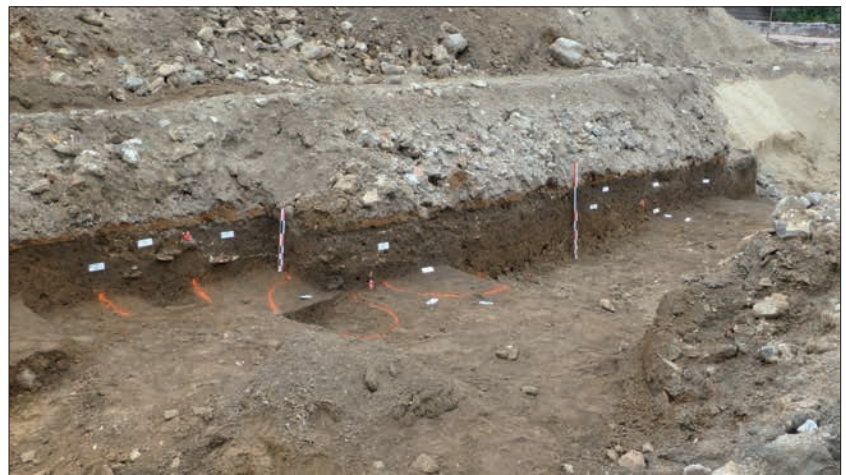
Cette tranchée a été réalisée parallèlement à une douzaine de mètres à l'ouest de la tranchée 2 (fig. 34).

Cette tranchée de 52 m² environ a permis non seulement de mettre en évidence la suite du fossé 2-07 déjà perçu en tranchée 2 (fossé 3-03) mais également de révéler l'existence d'un autre fossé de même orientation mais chronologiquement antérieur (fossé 3-02).

Fig. 34 Vue de la bordure orientale de la tranchée 3. Cliché : N. Warmé, Inrap

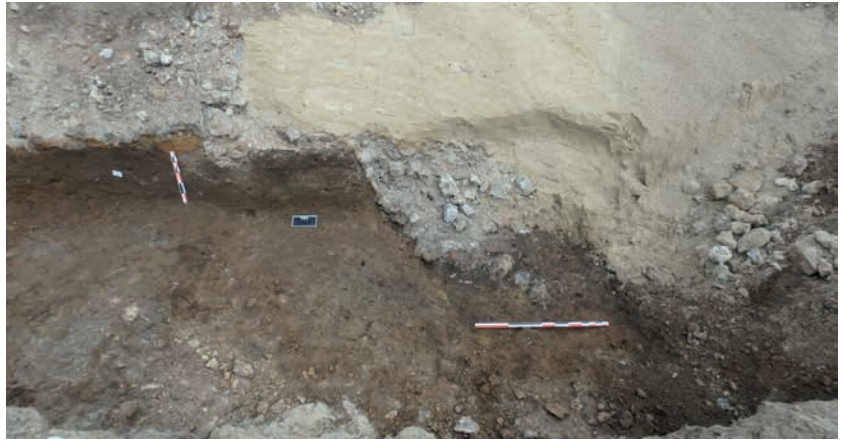
Enfin à l'extrémité sud de la tranchée a été découverte une cave remblayée de sablon (3-14) associée à un mur de bâtiment (3-13) et un lambeau de sol (3-15). Cet ensemble est à rattacher à un bâtiment qui est visible sur le plan cadastral de 1823 (fig. 37a et b et 38).

Fig. 37a Vue vers l'est du mur 3-16 et de la cave remblayée 3-14 à l'extrémité sud de la tranchée 3. Cliché : N. Warmé, Inrap

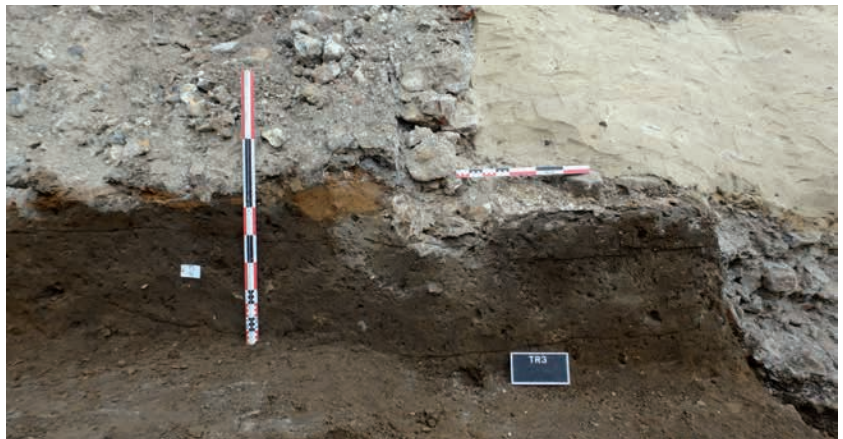
Fig. 37b Détail du mur 3-16 et du lambeau de sol 3-15. Cliché : N. Warmé, Inrap

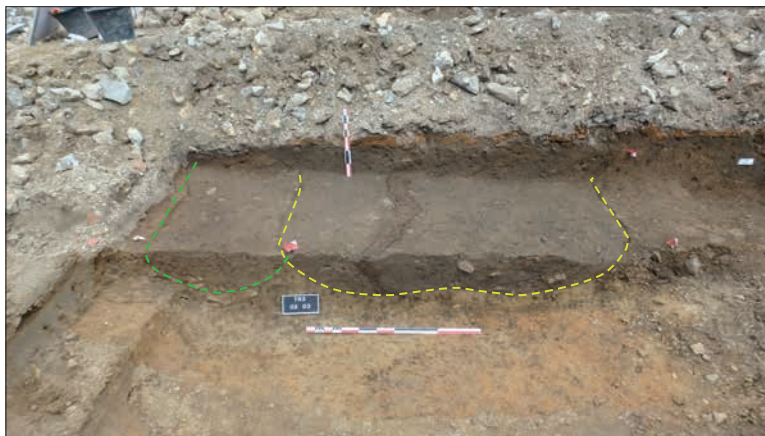
Ces deux segments de fossés correspondent à deux états d'une même limite fossoyée (fig. 39). Le premier état est matérialisé par le fossé 3-02 dont la largeur estimée à l'ouverture est de l'ordre de 1 m. Sa profondeur conservée est de 45 cm. Son comblement de limon sableux brun-gris homogène contient du matériel céramique daté des XIII^e-XIV^e siècles ainsi que des scories.

Fig. 39 Vue vers l'est des fossés 3-02 et 3-03. Cliché : N. Warmé, Inrap

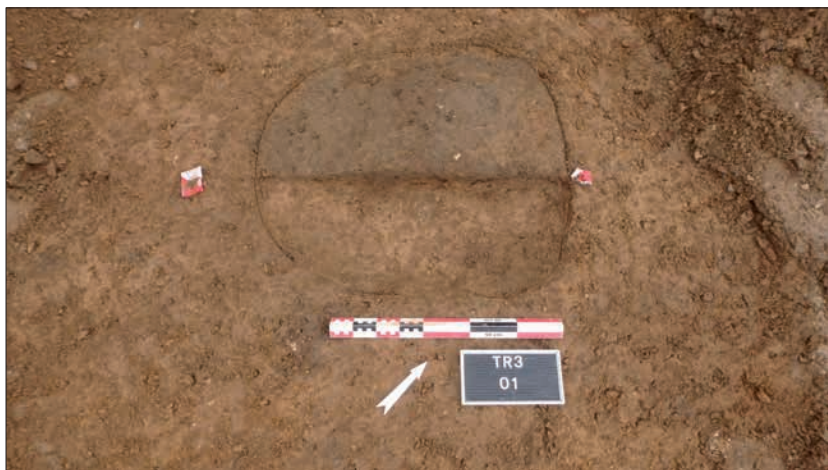
Cette petite fosse est située au nord de la limite fossoyée. De forme grossièrement circulaire, elle s'avère peu profonde (une quinzaine de centimètres). Un test réalisé sur une moitié de la structure a permis de collecter, outre quelques scories, un fragment de céramique daté des XIII^e-XIV^e siècles (fig. 40 et 41).

Fig. 40 Vue de la fosse 3-01. Cliché : N. Warmé, Inrap

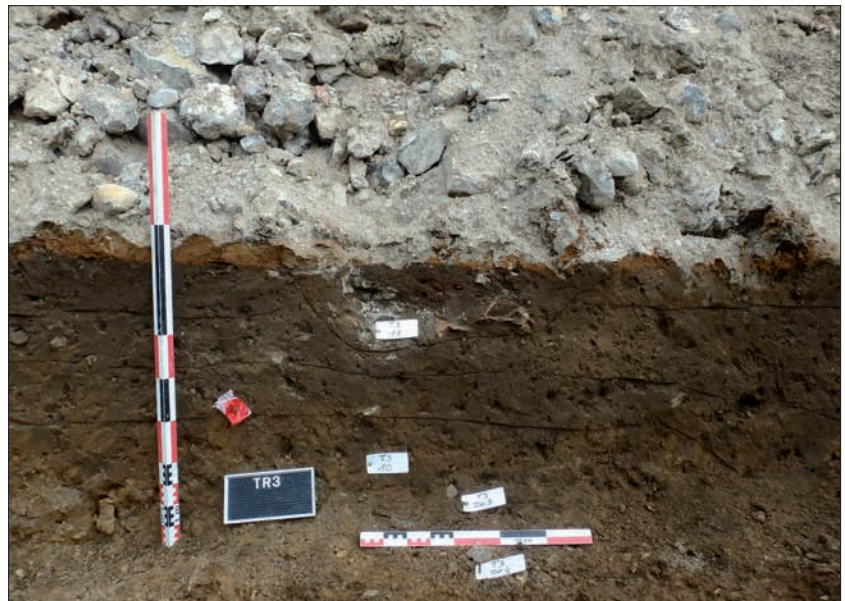
Cette petite fosse, située au niveau de la bordure orientale de la tranchée, sous le niveau de remblais de démolition (fig. 42) revêt un intérêt particulier tant dans la nature de son comblement que dans le mobilier céramique que celui-ci contenait. Le comblement est en effet composé de limon argileux ainsi que de sable rubéfié. Il contenait par ailleurs un pot à une anse des XVI^e-XVII^e siècles qui est peut-être un rebut de cuisson car l'anse a été en partie desquamée en cours de cuisson. Quelques panses, du même ou d'un même récipient, sont complètement surcuites et d'aspect grésé. Ces éléments témoigneraient donc d'une activité potière dans le secteur à cette période.

Fig. 42 Vue de la fosse 3-11 dans la coupe de la bordure orientale de la tranchée 3.

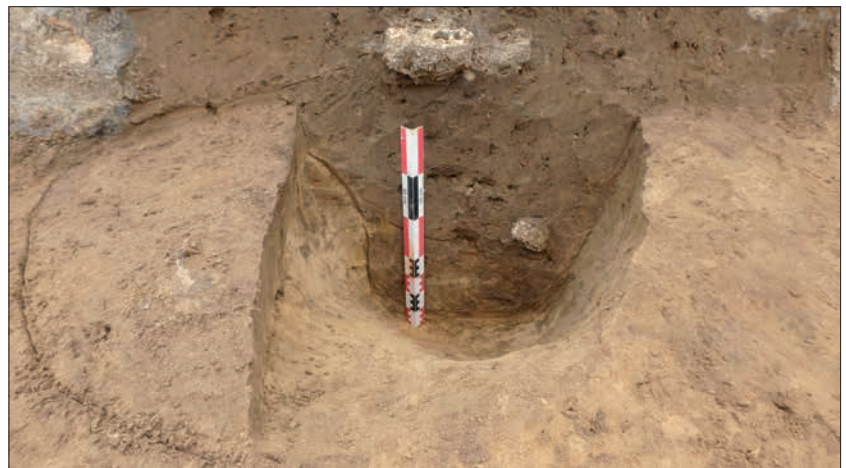
Ce trou de poteau est le seul représentant de sa catégorie (fig. 43 et 44). Sa proximité avec la limite fossoyée pourrait en faire un élément constitutif comme une barrière ou une palissade. Le mobilier céramique présent dans son comblement est daté des XIII^e-XIV^e siècles (2 NR). Dans l'hypothèse d'un élément associé au système fossoyé, et compte-tenu de la datation, celui-ci fonctionnerait plutôt avec le premier état fossoyé (fossé 3-02).

Fig. 43 Vue depuis l'est de la structure 4-02.

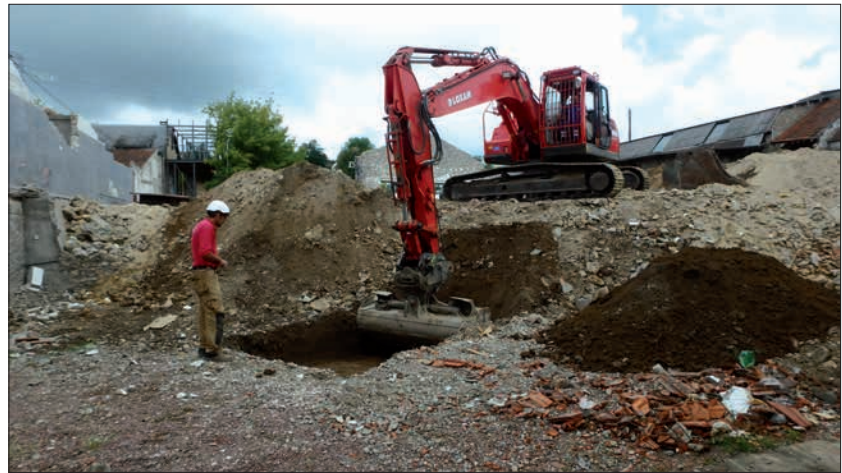
L'exiguïté de l'espace et l'accès difficile, compte tenu du dénivelé, a contraint d'effectuer l'ouverture depuis le haut de parcelle limitant ainsi l'ouverture à environ 3 m de long (fig. 45).

Fig. 45 Vue de la tranchée 5 en cours d'exécution. Cliché : N. Warmé, Inrap

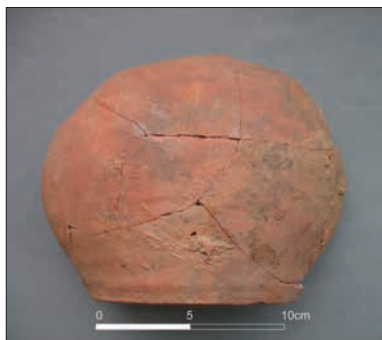
Fig. 49 Panse avec trace de lut argileux.

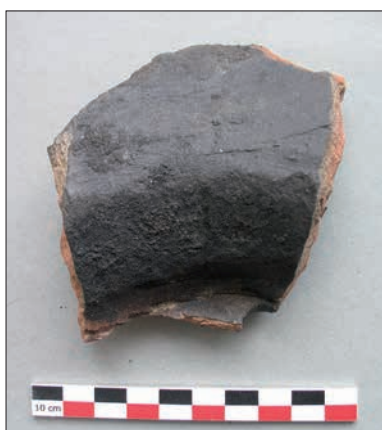
Fig. 50 Vue intérieure du tesson de 2-44 avec sa perforation. Cliché C. Claude, Inrap

Un élément atypique trouvé en 2-44 mérite un examen particulier. Il s'agit d'un fragment d'un objet réalisé dans une pâte rouge et présentant des surfaces noircies (Fig. 48 : 5). Il présente deux parties : une partie évasée à paroi épaisse fermée par un disque plus fin portant une perforation circulaire. La surface intérieure (?) est fortement noircie et montre des dépôts calcinés (Fig. 50). La destination de cet objet est incertaine ; elle est très certainement technique ou artisanale. Son usage fait appel à une forte exposition au feu. Peut-être est-ce lié à la distillation (Thomas, Claude 2011). Aucun autre tesson n'est associé à cette forme mais la couleur de la pâte évoque très fortement celle des tessons médiévaux. Une datation de cet objet entre les XIII^e et XIV^e siècles est donc tout à fait envisageable.

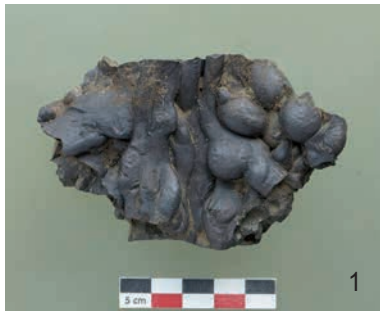
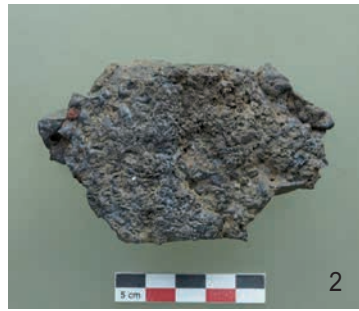
D'autres caractéristiques sont communes aux différents sites proches évoqués : minceur des plaques (1 à 4 cm d'épaisseur), fluidité de la scorie (aplat et cordons larges en surface), incrustations de fragments minéraux rougeâtres de taille millimétrique (minerai probable).

Scorie é coulée en plaque (ST 3-02) ;
face supérieure

Scorie é coulée en plaque (ST 3-02) ;
face inférieure

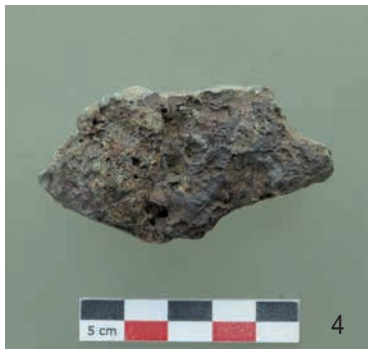
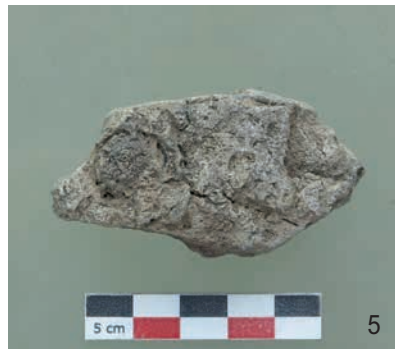
Paroi de bas fourneau (ST 3-08) :
face interne

Paroi de bas fourneau (ST 3-08) :
face externe
