**Saint-Arnoult-en-Yvelines, 25-27, rue des Remparts / 9,
rue Charles de Gaulle, Île-de-France, Yvelines (78),
Rapport de diagnostic archéologique**

Saint-Arnoult-en-Yvelines 25-27, rue des Remparts 9, rue Charles de Gaulle

octobre 2017

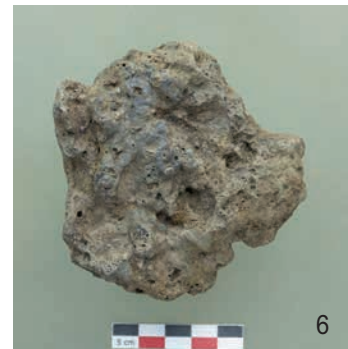
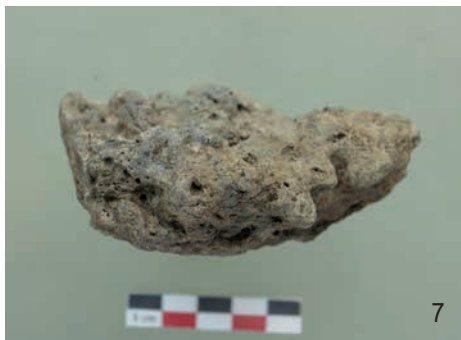
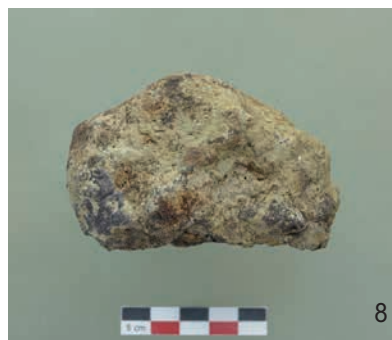
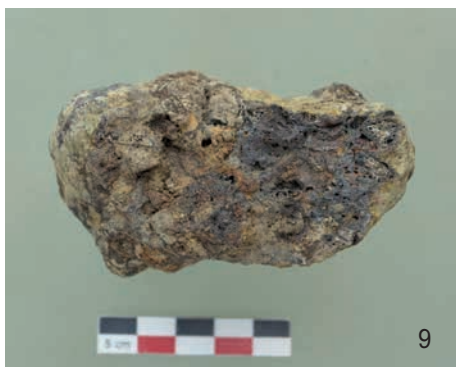
Culot de forge gris dense (ST 5-01) :
face supérieure

Culot de forge gris dense (ST 5-01) : profil

Culot de forge ferreux (ST 5-01) :
face supérieure

Culot de forge ferreux (ST 5-01) : profil

Dans un cas au moins (dans la US 5-01), un culot de forge parfaitement caractéristique et bien conservé a été identifié (**fig. 54, n° 6 et 7**).

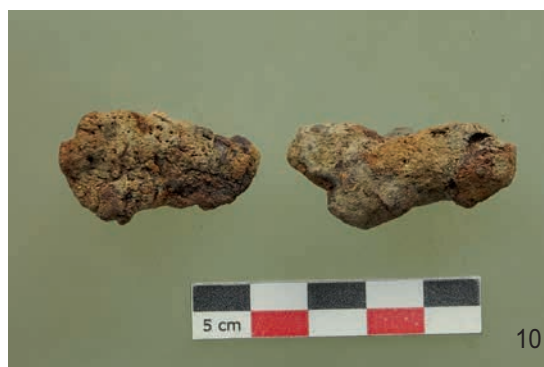
Chutes métalliques informes (métal brut ?) (ST 2-01)

Fig. 54 Résidus d'activité métallurgique. Clichés Philippe Lorquet, Inrap

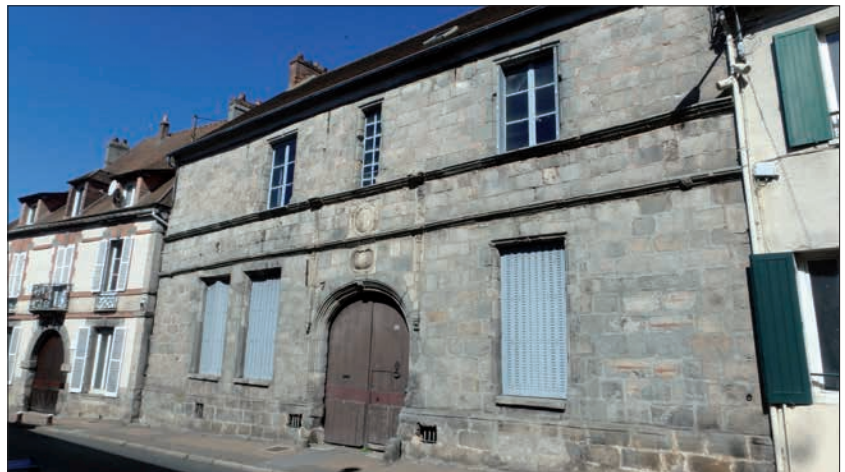
Cette façade porte dans un cartouche au-dessus du porche l'inscription suivante : « bâti en 1526, renouvelé en MDCCLXX » (fig. 55 et 56). Une partie de l'inscription n'est plus lisible (au-dessus de « bâti en 1526 »). D'après l'Inventaire général du patrimoine culturel, il s'agit d'une maison de négociant en vin dite Maison le Grand Ecu de Bretagne (voir réf. Mérimée IA00070189). Elle aurait eu comme autre destination une auberge. Au début du XX^e siècle, elle appartenait à un dénommé Louis Jonot négociant en vins et spiritueux.

Fig. 55 Vue générale de la façade sur rue.

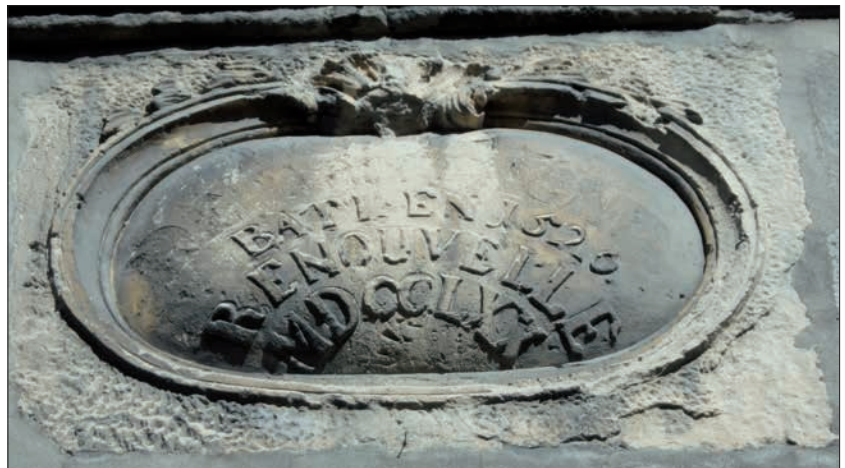
Fig. 56 Détail du cartouche au dessus du porche.

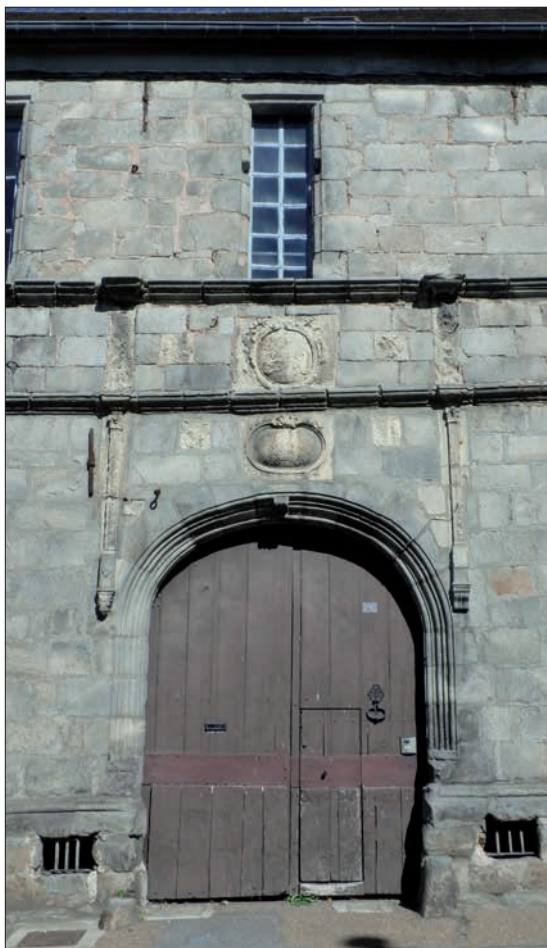
Fig. 57 Détail du porche. Cliché : N. Warmé, Inrap

La porte cochère est encadrée par deux pilastres qui démarrent à hauteur de la naissance de la voûte (XVI^e siècle). Chaque pilastre est porté par un culot en grès sculpté différent (fig. 58) et est coiffé par un petit chapiteau corinthien au niveau du premier bandeau et d'un tailloir intégré dans le second bandeau mouluré.

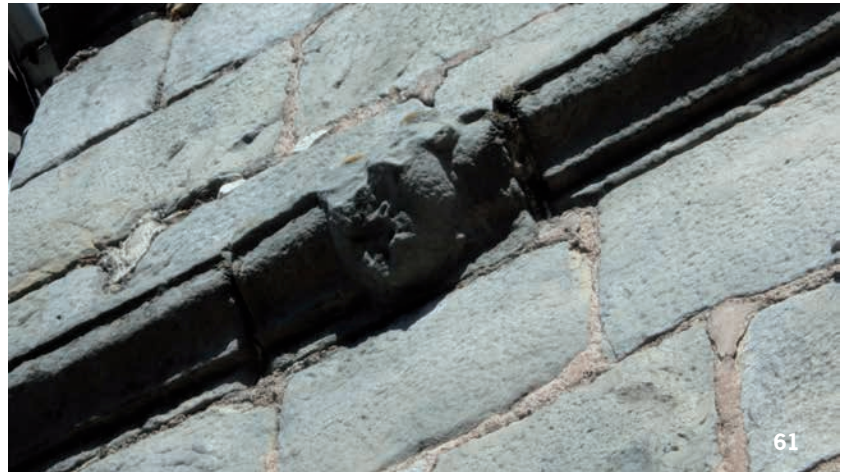
Fig. 61 Le cabochon sculpté à l'extrémité gauche du bandeau inférieur. Cliché : N. Warmé, Inrap

Le bandeau inférieur comporte vers chacune de ses extrémités deux cabochons figurés en grès, très dégradés (fig. 61 et 62).

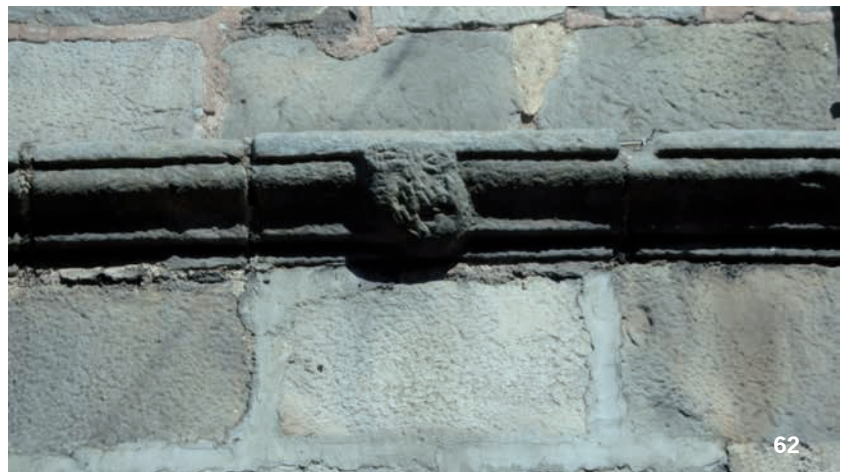
Fig. 62 Le cabochon sculpté à l'extrémité droite du bandeau inférieur. Cliché : N. Warmé, Inrap

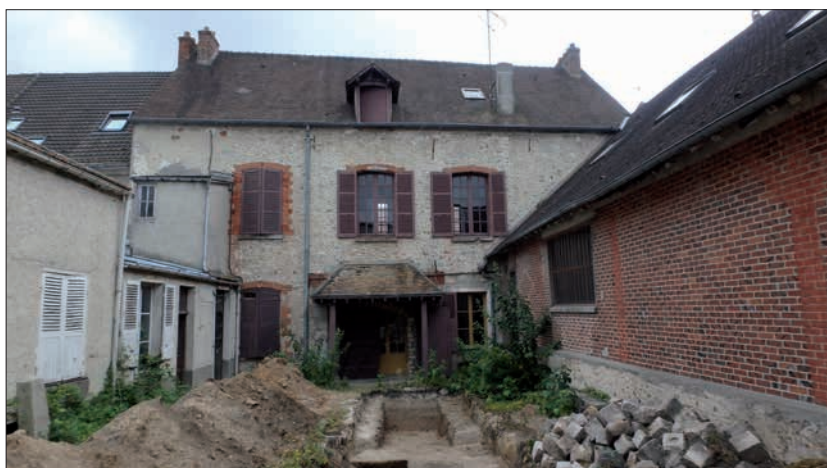
Fig. 66 État actuel d'une partie du rez-de-chaussée, au niveau de l'ancien passage traversant. Cliché : N. Warmé, Inrap

L'intérieur, tel qu'il apparaît aujourd'hui, est le fruit d'aménagements essentiellement des XIX^e et XX^e siècles (fig. 66 et 67). Aucune huisserie n'est d'origine.

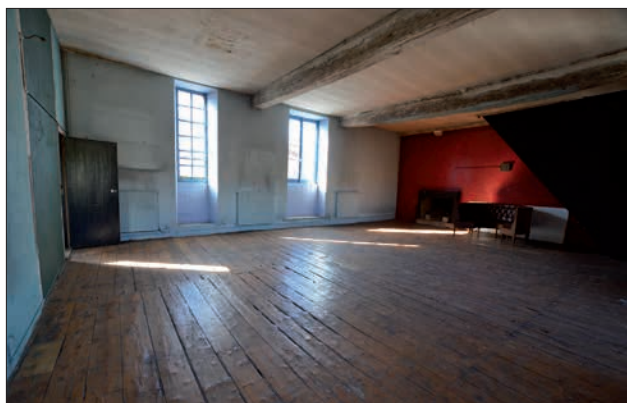
Fig. 68 Vue générale de la grande pièce à l'étage avec son parquet en sapin. Cliché : N. Warmé, Inrap

Le parquet est constitué de grandes lames de sapin cloutées sur solives (fig. 68 et 69).

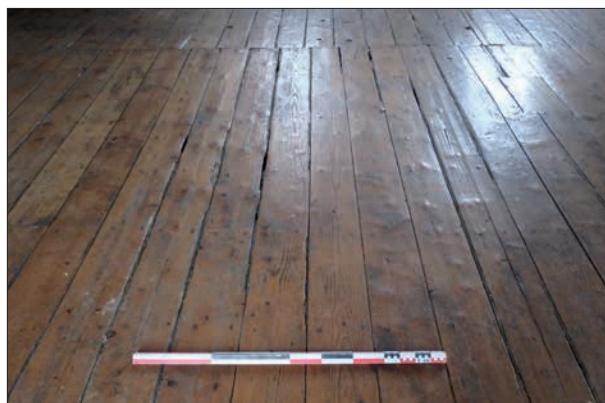
Fig. 69 Détail des lames de parquet. Cliché : N. Warmé, Inrap

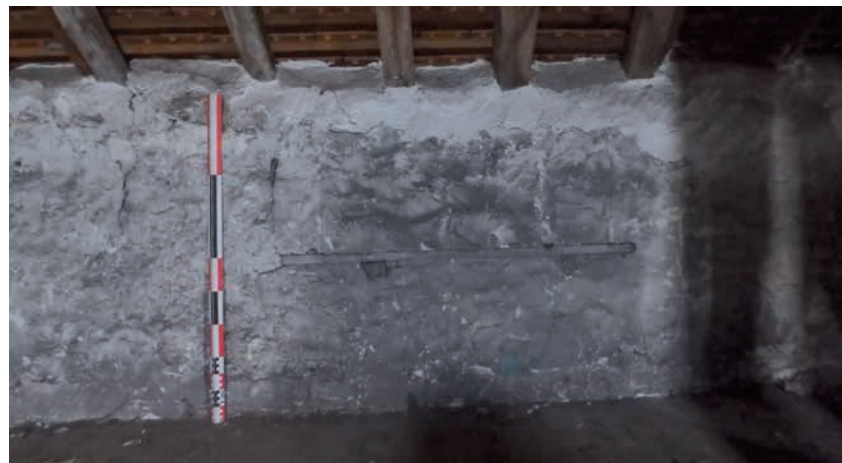
**Fig. 71** Vue de l'une des trois anciennes ouvertures à présent murées et dont l'appui correspond au bois horizontal. Cliché : N. Warmé, Inrap

Enfin trois anciennes ouvertures donnant sur la rue existaient en partie haute du mur goutereau. À présent murées, elles permettaient d'aérer l'espace du grenier (Fig. 71).

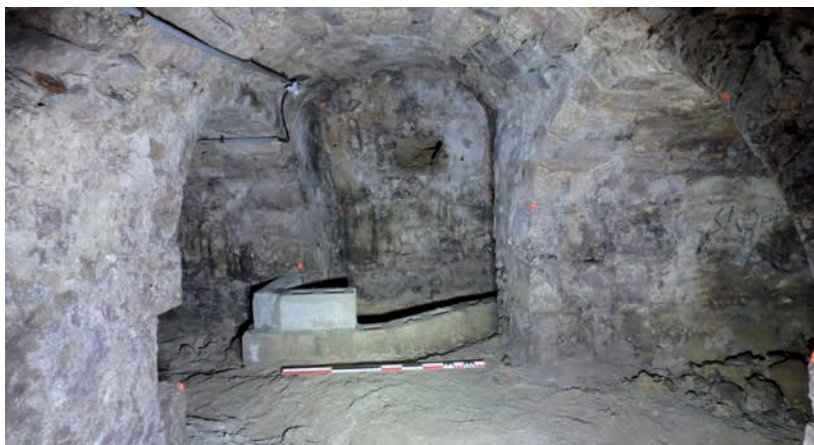
Fig. 74 Vue du fond de la première galerie (C1), avec à droite la cellule C2 et à gauche le départ de la galerie menant au puits.

Cette partie est constituée de deux galeries formant un L, de deux cellules et d'un puits. Les deux cellules se trouvent à l'extrémité de la première galerie. Une première cellule peu profonde (C1) est définie par le renfoncement de l'extrémité de la galerie. La seconde cellule (C2) se situe au niveau du piédroit oriental (fig. 74). Au bout de la première galerie part à angle droit vers l'ouest la seconde galerie qui aboutit à un puits s'ouvrant à la surface (fig. 75 et 76). La première galerie, légèrement courbe, est large de 1,35 m pour une longueur d'environ 8 m. La cellule C1 dont la largeur est identique à celle de la galerie, est profonde de 50 cm environ. La cellule C2 est large de 1,46 m pour une profondeur de 1,60 m. La galerie d'accès au puits est large de 1,48 m pour une longueur d'environ 6 m.

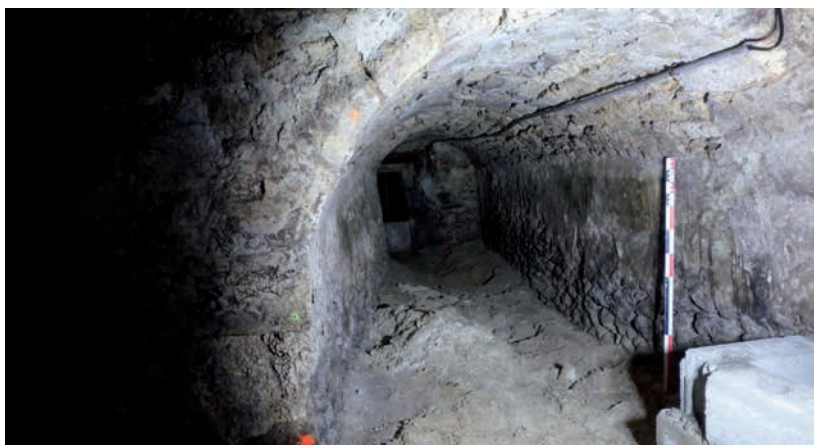
Fig. 75 Vue de la galerie menant au puits.

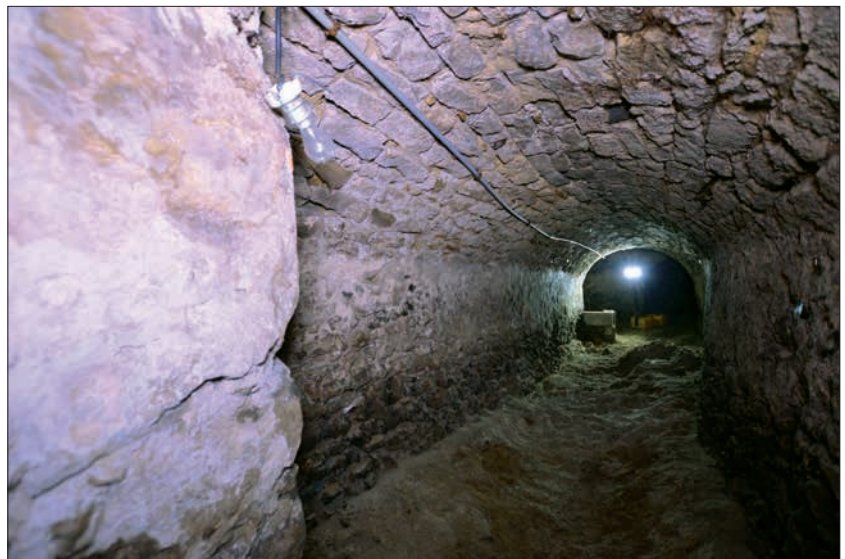
Les voûtes des deux galeries sont en berceau surbaissé (fig. 77). Les parois sont construites en moellons hourdés au mortier de chaux. Les voûtes sont constituées de libages de calcaire marneux fin sub-lithographique d'origine lacustre (dit de Beauce) et de grès très foncé stampien (probablement des grès des carrières de Rambouillet). Ces voûtes montrent des arrêts de montage réguliers qui indiquent que les voûtes ont été réalisées par tranche successive.

Fig. 77 Vue de la voûte en berceau de la galerie menant au puits. Cliché : N. Warmé, Inrap

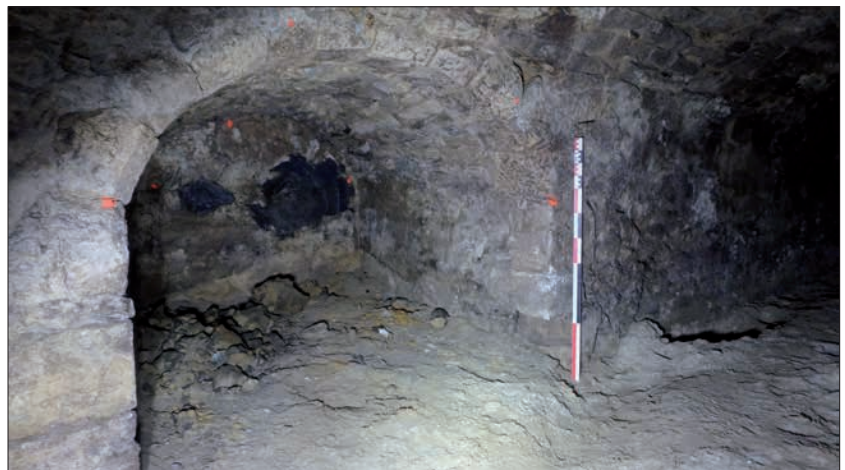
Fig. 78 Détail de l'arche en claveaux de calcaire avec arêtes chanfreinées de la cellule C2. Cliché : N. Warmé, Inrap

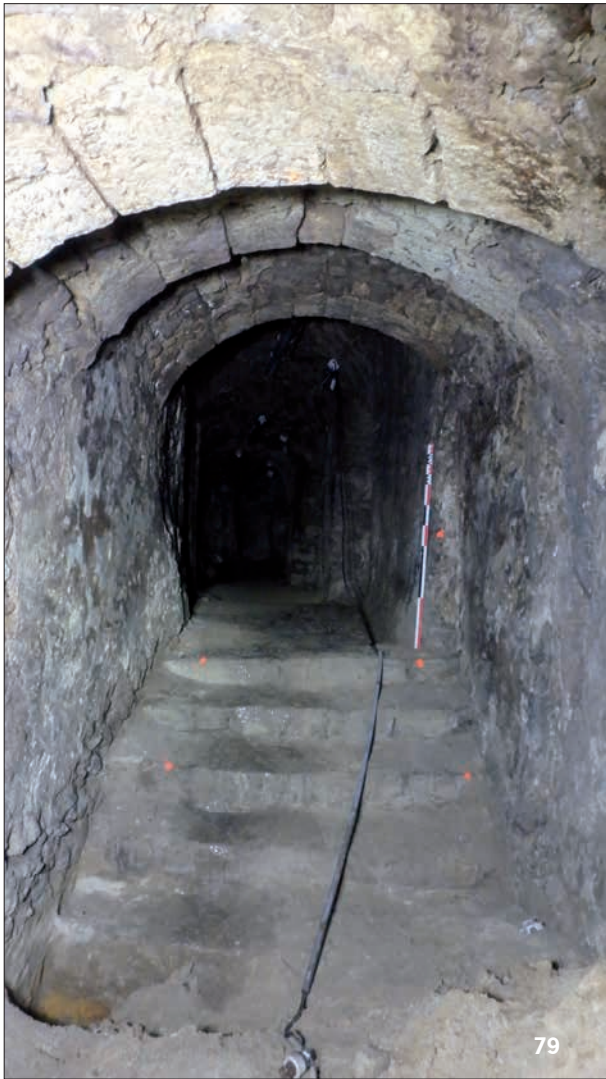
Fig. 79 Vue des 5 marches en grès à la jonction des parties A et B. Cliché : N. Warmé, Inrap

L'accès à la partie A depuis la partie B située plus haute s'effectue par 5 marches en grès larges de 1,40 m (fig. 79). Les trois arceaux surplombant les marches sont identiques techniquement et en matériaux que les arches de la galerie du puits et la cellule C2 (fig. 80 et 81).

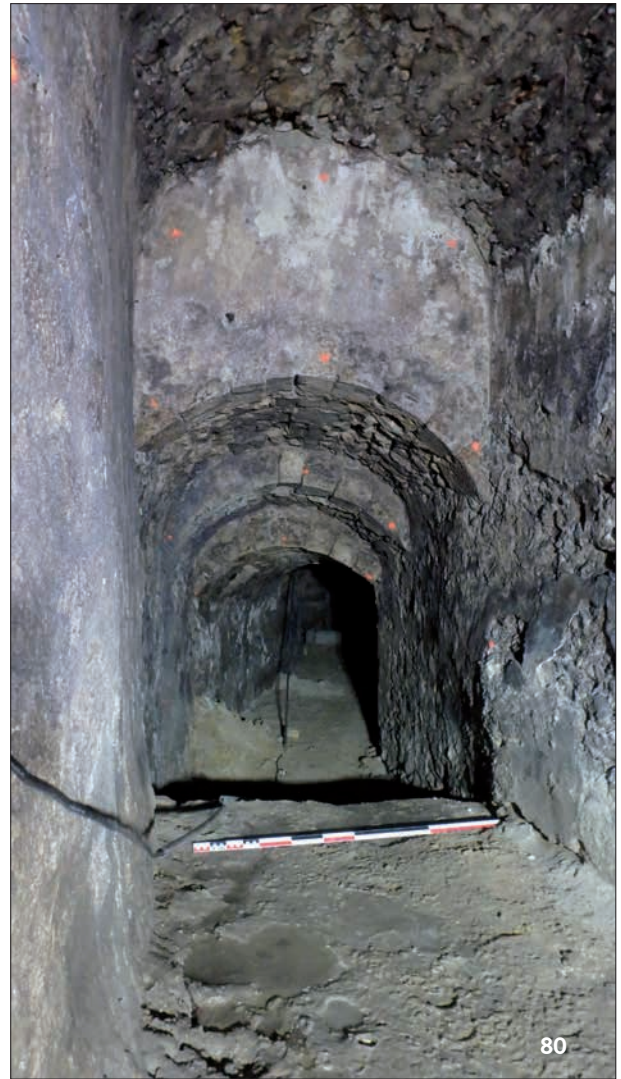
Fig. 80 Vue des trois arceaux surplombant les marches. Cliché : N. Warmé, Inrap

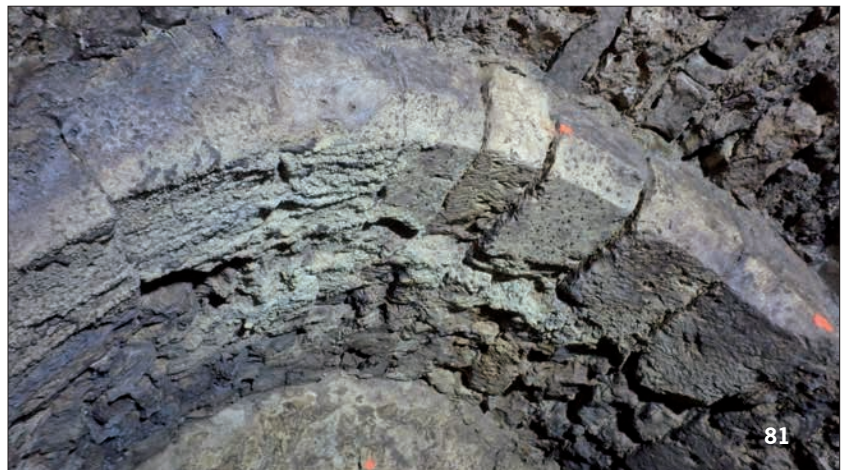
Fig. 81 Détail de l'un des arceaux en claveaux de calcaire avec arêtes chanfreinées. Cliché : N. Warmé, Inrap

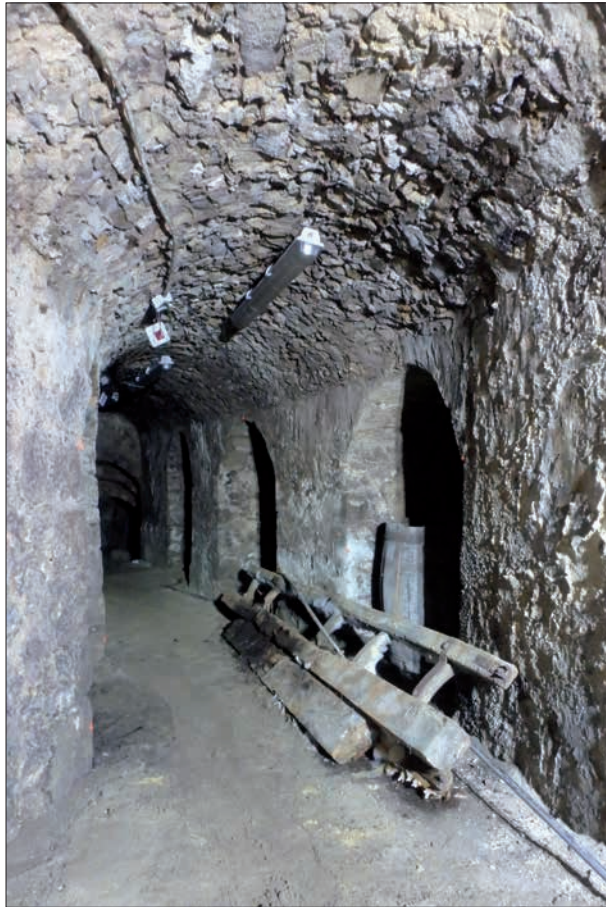
Contrairement à la partie A, la voûte de la galerie est banchée, on note des traces de planches sur cintre aussi bien sur la voûte de la galerie que pour les voûtes des cellules latérales (fig. 85 et 86). La maçonnerie ne contient pas de libage mais uniquement du tout venant de moellons avec une forte proportion de meulière.

Fig. 85 Traces de planche au niveau de la voûte de la galerie. Cliché : N. Warmé, Inrap

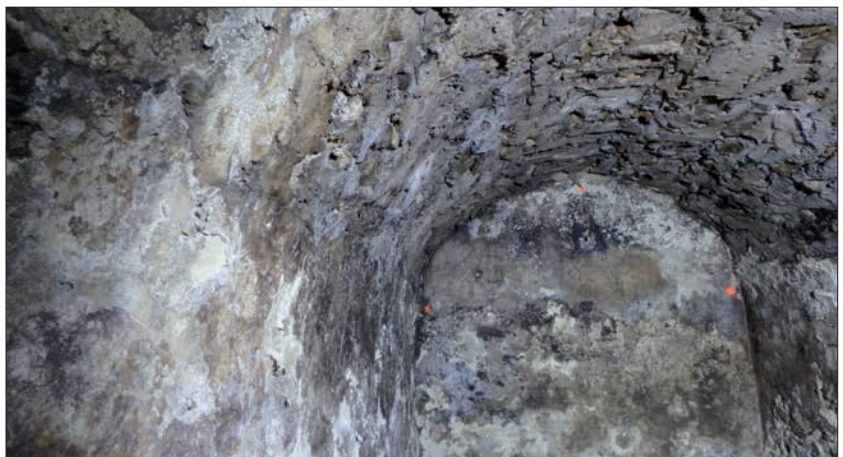
Fig. 86 Traces de planche au niveau de la voûte de l'une des cellules. Cliché : N. Warmé, Inrap

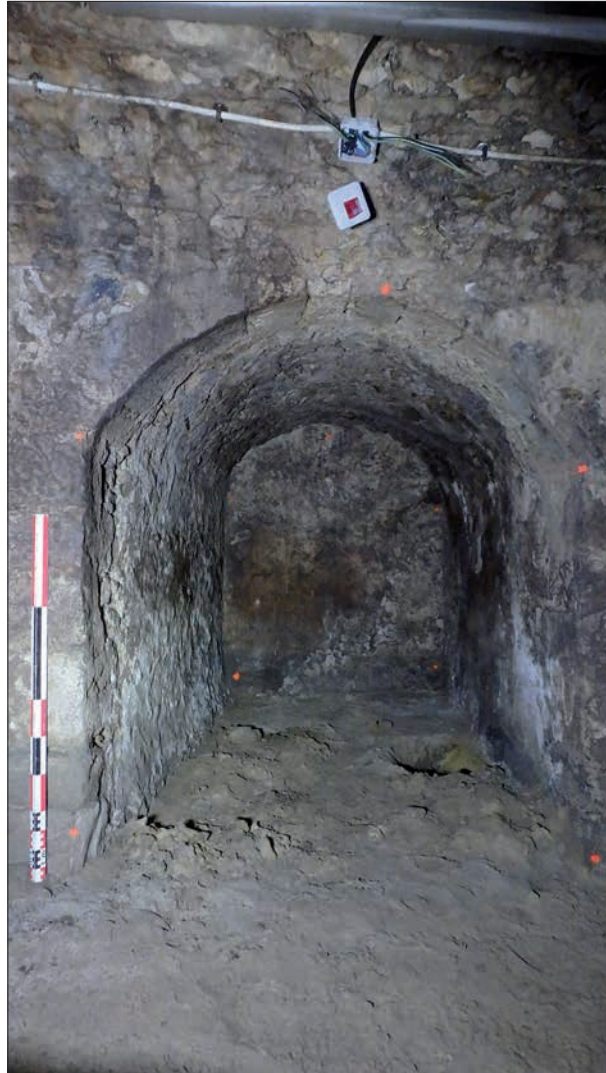
Les arches des cellules sont surbaissées. Les piédroits et les voûtes sont en carreaux taillés de grès piqués. Contrairement à la partie A, il n'y a pas de chanfrein (fig. 87).

Fig. 87 Vue de l'arche d'une cellule réalisée en carreaux taillés de grès piqués sans chanfrein.

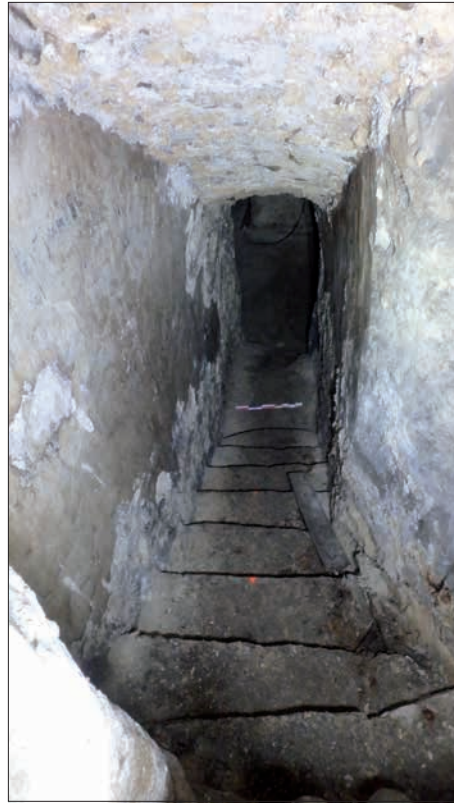
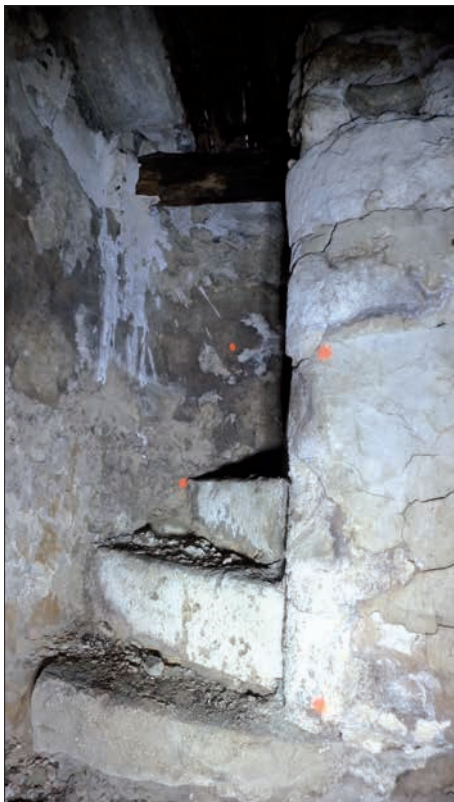
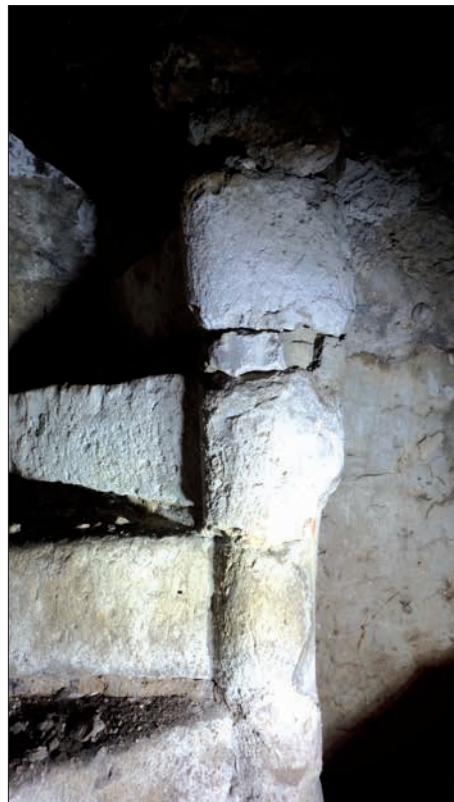
Fig. 89a à d (a) – vue de la partie droite de l'escalier depuis le débouché dans la cave ; (b) - vue de la partie droite de l'escalier depuis le haut ; (c) – vue de la partie à vis de l'escalier ; (d) – détail de l'escalier à vis. Clichés : N. Warmé, Inrap

L'accès à ce nouvel ensemble s'effectuait par un escalier situé à droite de l'entrée de la galerie principale (fig. 72 et 88). Il s'agit d'un escalier à vis se terminant par une rampe droite pour déboucher dans l'ensemble de caves (fig. 89 a à d). Il est dans l'état actuel condamné. Cet escalier dont les marches sont en calcaire, s'avère très étroit ; c'est pourquoi il faut obligatoirement envisager un autre accès plus large pour pouvoir commodément descendre et monter les tonneaux ou d'autres marchandises encombrantes. Cet accès devait se situer dans le prolongement de la galerie principale, vers la rue (fig. 73).

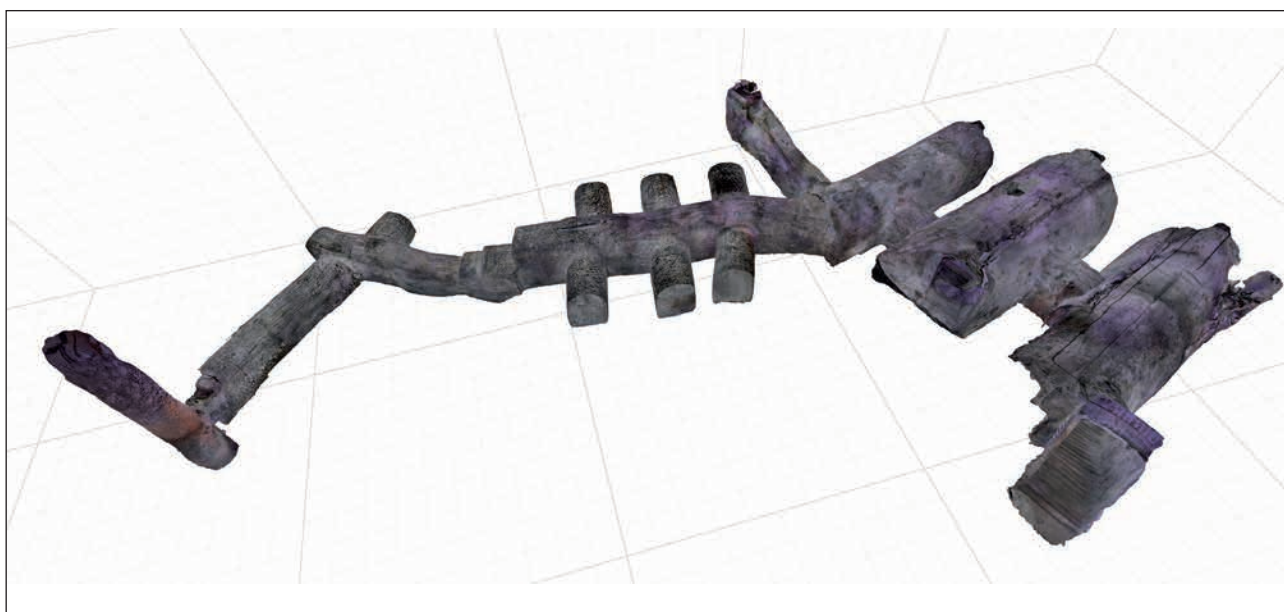
Fig. 93 Vue en perspective de l'ensemble des trois parties (1 grand carreau = 10 m).
Photogrammétrie : M. Belarbi, Inrap

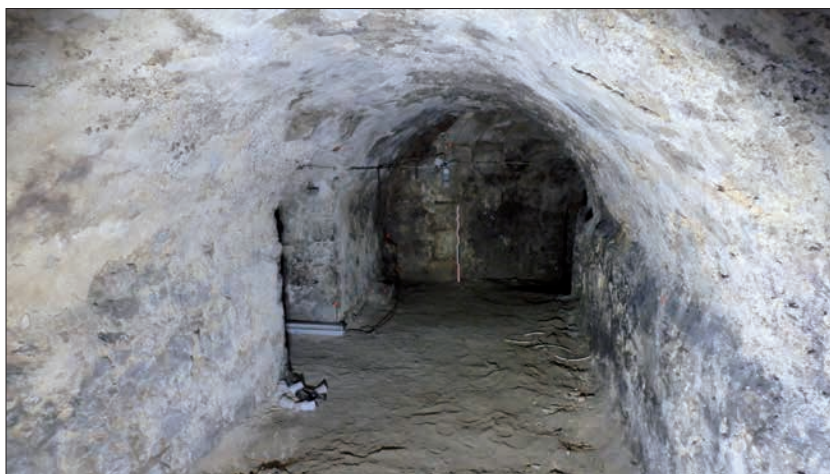
Fig. 94 Vue vers le nord-ouest du volume rectangulaire en contact avec la partie B.
Cliché : N. Warmé, Inrap

La partie C constitue le dernier rajout aux volumes précédents (fig. 93). Il s'agit ici de trois volumes rectangulaires alignés côte à côte et relié entre eux par deux courts passages situés sur les longues parois (fig. 72 et 94). Le volume central est le plus large avec 3,40 m (fig. 95). La maçonnerie générale est constituée de gros moellons en libage de grès et silex. Les voûtes sont surbaissées, légèrement brisées. L'ensemble est datable du XVI^e siècle, il est contemporain de la construction de la maison Renaissance située au-dessus (1526).

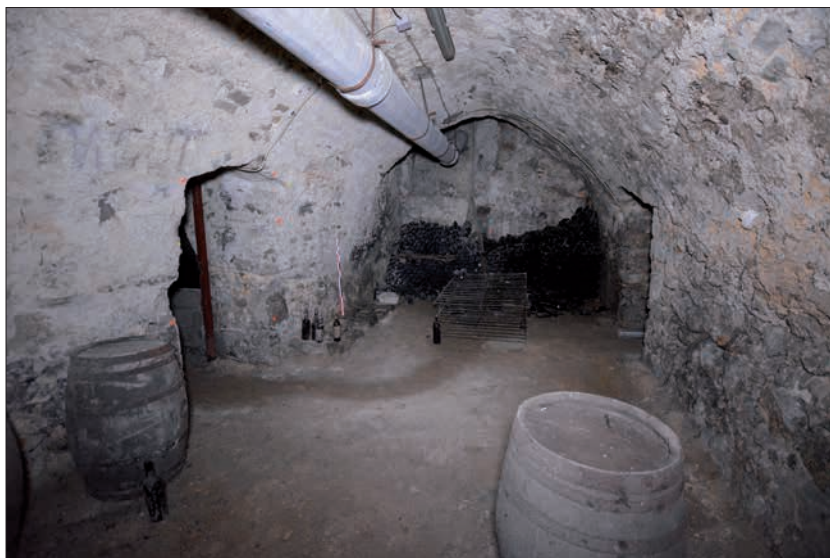
Fig. 95 Vue vers le nord-ouest du grand volume rectangulaire central. Cliché : N. Warmé, Inrap

Enfin, toujours en partie B, des tonneaux sont encore présents dans les cellules C5 et C8 (fig. 100a et b). D'autres tonneaux et de nombreuses bouteilles vides stockées sont présents dans le volume rectangulaire central de la partie C (fig. 95).

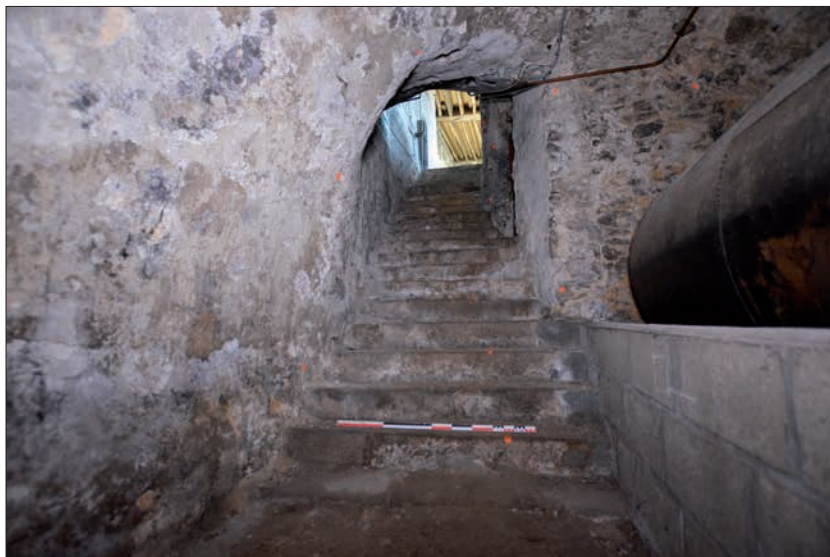
Fig. 96 Vue vers le nord-ouest du grand escalier droit d'accès (accès actuel). Cliché : N. Warmé, Inrap

La maçonnerie montre des matériaux récupérés (blocs avec chanfrein). L'accès principal s'effectue à présent depuis l'arrière-cour de la maison par un large escalier droit débouchant dans le bâtiment en retour en L (fig. 96). Un anneau de descente des tonneaux est situé en haut de l'escalier (fig. 97). Un autre accès permettait d'accéder à l'ensemble de caves depuis la rue. Cet accès est à présent condamné (fig. 73, 98a et b).

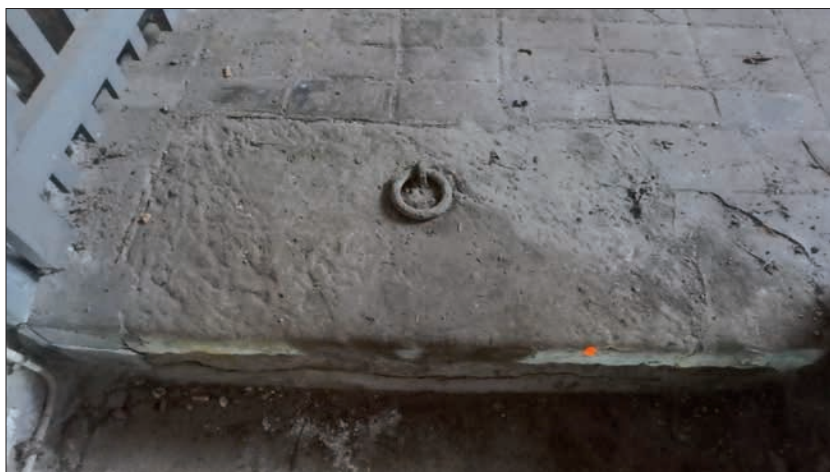
Fig. 97 Vue de l'anneau situé en haut de l'escalier. Cliché : N. Warmé, Inrap

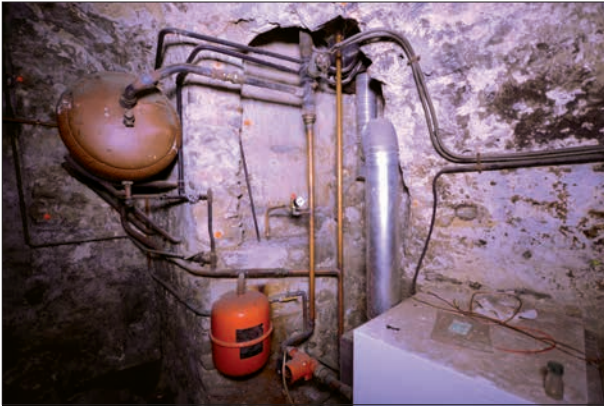
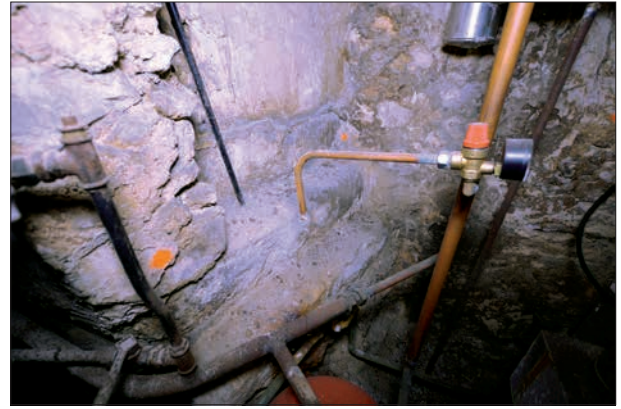
Fig. 98a et b (a) -vue de l'accès bouché en partie C ; (b) – détail des dernières marches visibles. Clichés : N. Warmé, Inrap
