L'église Saint-Pierre de La Chapelle-Lasson (Marne) : des fondations aux élévations. Apports d'un diagnostic archéologique

Cédric Roms

Cédric Roms. L'église Saint-Pierre de La Chapelle-Lasson (Marne) : des fondations aux élévations. Apports d'un diagnostic archéologique. Bulletin du Centre d'études médiévales d'Auxerre, 2020, 24 (2), 10.4000/cem.17907. hal-03117830

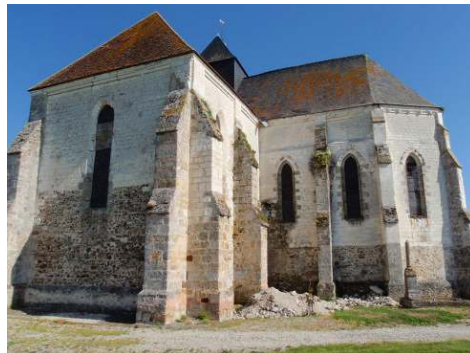
Fig. 1 – Vue du chevet et du transept sud (cl. C. Roms).

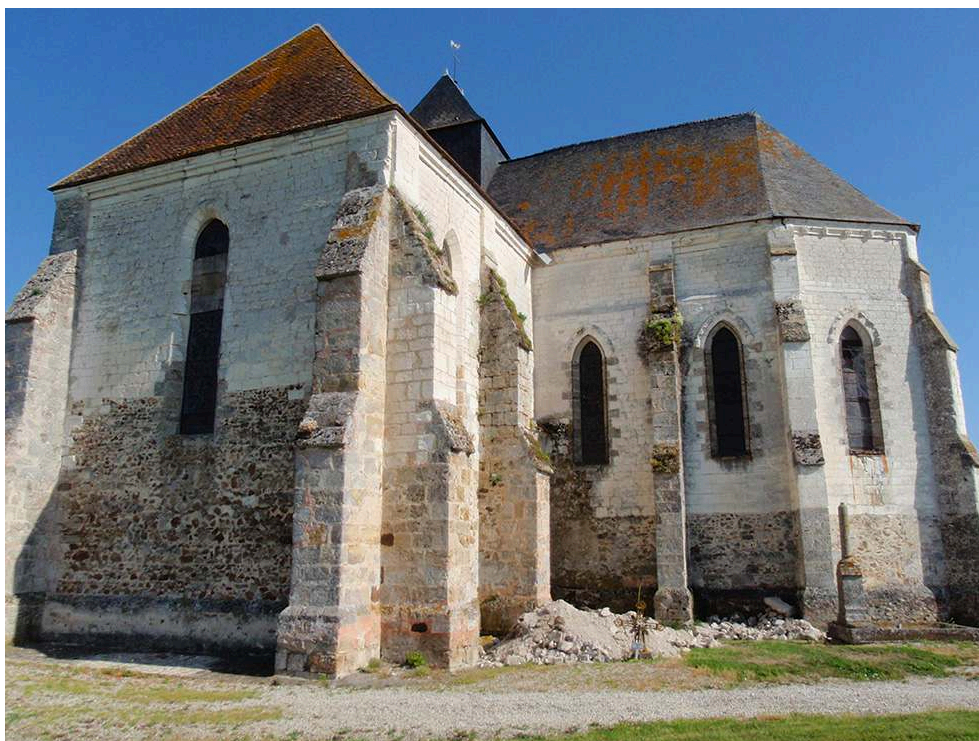
- 2 Un diagnostic archéologique a été réalisé sur le pourtour de l'église, avant l'aménagement d'un accès pour personnes à mobilité réduite et des travaux de restauration (fig. 2)².

Fig. 2 – Plan des sondages et des structures (DAO D. Duda et C. Roms).

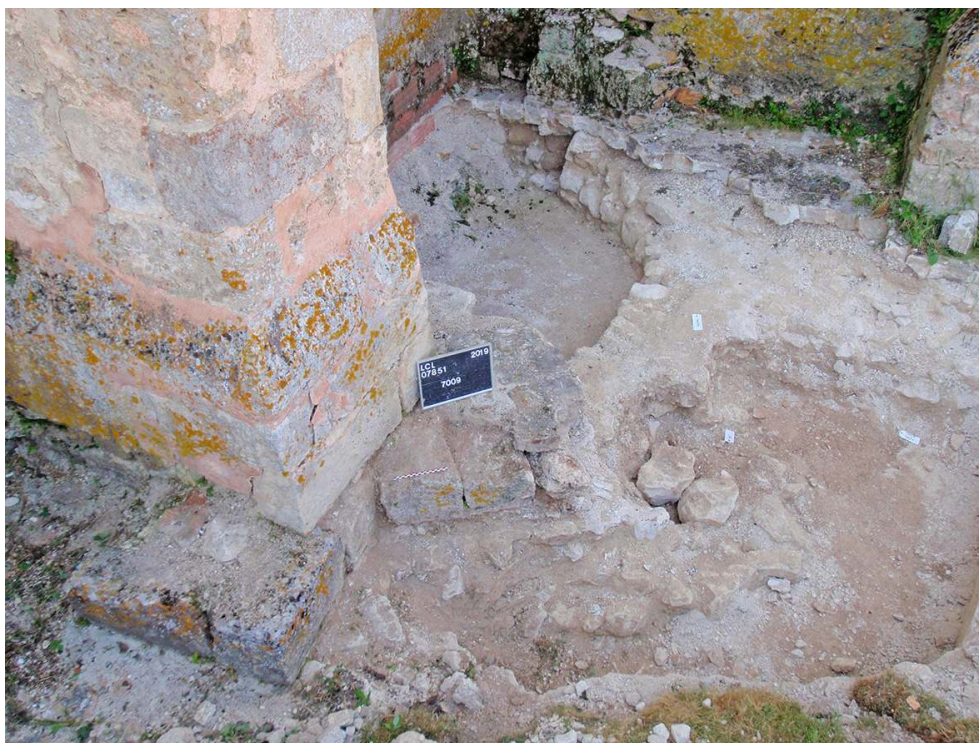
- 16 Cette absidiole semi-circulaire se développe sur une largeur intérieure de 2,50 m pour une profondeur de 1,50 m⁷. Épaisse d'au moins 1,90 m, la fondation soignée offre un parement de moellons et une fourrure de blocs de craie liés au mortier de chaux. Elle s'appuie contre la fondation du chevet.
- 17 L'élévation est partiellement conservée malgré la récupération des pierres et l'installation de sépultures. On retrouve au sud, sous le contrefort, une assise de blocs de calcaire taillés. L'épaisseur du mur en élévation mesure 0,85 m (fig. 6).

Fig. 6 – Élévation de l'absidiole sud arasée servant d'assise à un contrefort du bras du transept (cl. C. Roms).

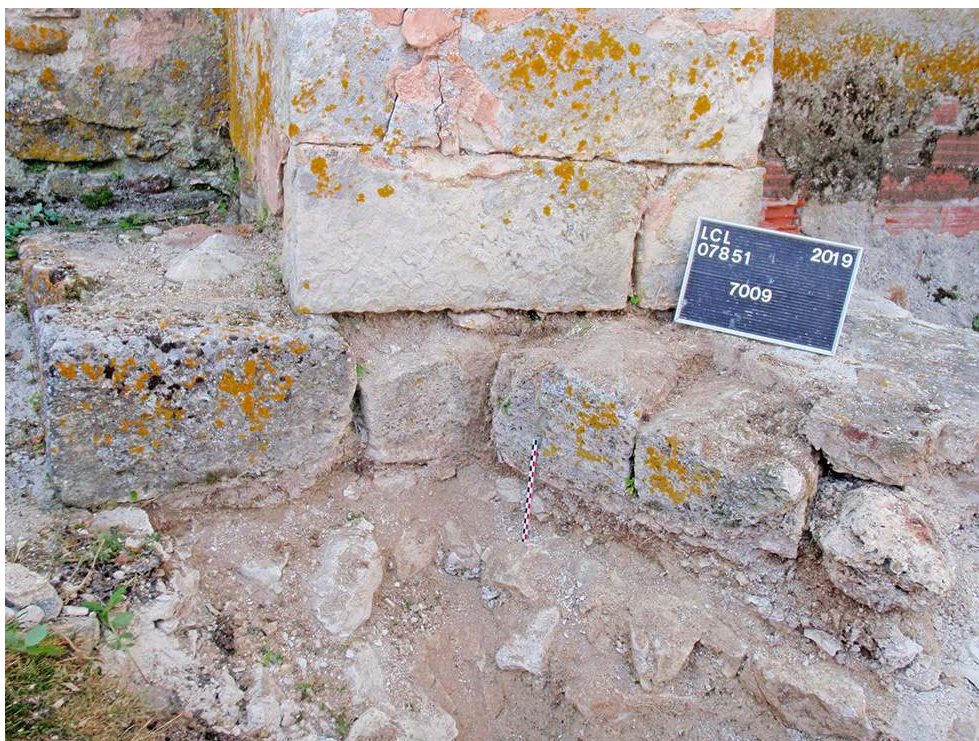
- 19 Des éléments de massifs maçonnés correspondant aux piles de la croisée sont visibles aux angles du bras nord du transept avec le chevet et la nef. Leur présence sous les élévations actuelles indique que ces piles étaient situées originellement à l'intérieur d'un édifice plus vaste que celui qui a été reconstruit au XIX^e siècle.
- 20 À l'est, au-dessus du sondage 8, un fût de colonnette en meulière, surmonté d'un chapiteau à crochets végétaux, présente une base très fortement érodée reposant sur le massif de fondation gothique en grès (fig. 7).

Fig. 7 – Base de pilier et colonnette engagée dans l'angle entre le chevet et le bras nord du transept (cl. C. Roms).
