L'intervention archéologique de 2004 dans les galeries nord et est du cloître de l'abbaye de Caunes-Minervois

Arnaud Gaillard

Arnaud Gaillard. L'intervention archéologique de 2004 dans les galeries nord et est du cloître de l'abbaye de Caunes-Minervois. *Archéologie du Midi Médiéval*, 2010, 6, pp.57 - 67. 10.3406/amime.2010.1956 . hal-03130399

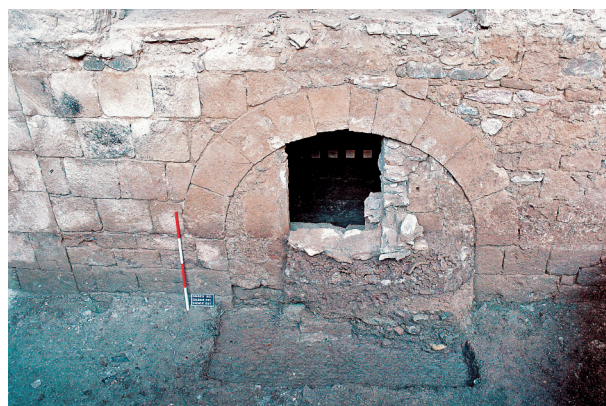
Fig. 3 : Abbaye de Caunes-Minervois (Aude) : Sondage 1, façade orientale en cours de dégagement (Photo : A. Gaillard).

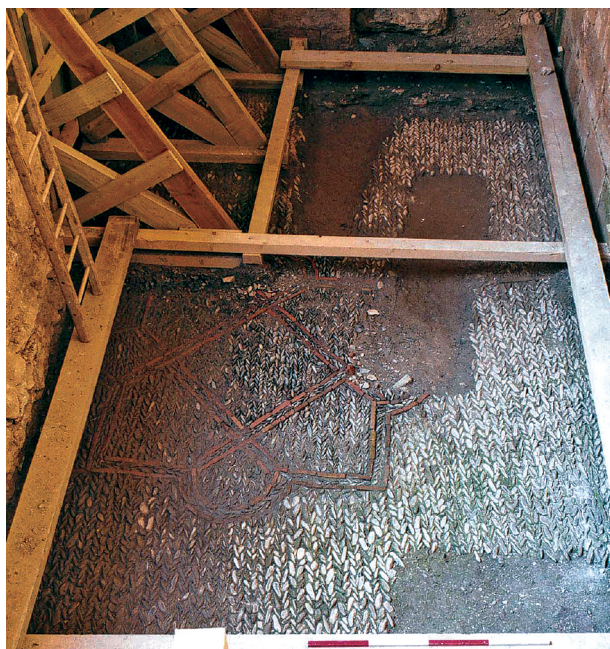
Fig. 4 : Abbaye de Caunes-Minervois (Aude) : Galerie orientale du cloître : décor de briquettes et calade (Photo : A. Gaillard).

L'opération de 2001 a permis le dégagement d'un motif aménagé dans la calade à l'extrémité nord de la galerie est (fig. 4). Un lobe de ce motif avait déjà été observé (Ginouvez 1989) : « une forme d'*emblema* constitué de deux demi-cercles opposés à deux triangles dépourvus de bases » (Ginouvez 2000, 38), sans que la forme complète soit déduite. Cette décoration se

compose d'un carré dans lequel s'inscrit un autre carré. Les angles de ce carré sont encadrés de lobes débordants le premier quadrilatère au centre de chacun de ses segments. Ces figures sont élaborées à partir de briquettes jointives, posées de chant, dessinant des lignes parallèles. L'espace compris entre ces lignes est décoré de galets en épis dont l'orientation est contingente par le dessin des briquettes, indépendamment du sens général des épis du sol environnant. Une ligne simple de briquettes, fait la jonction entre la décoration et le mur du croisillon nord. Les équerrres de blindage de coupe ne permettent pas d'observer si une ligne similaire existe à l'ouest du motif. L'hypothèse d'une ligne continue entre le mur du transept et le mur bahut du cloître primitif est envisageable ; cette ligne matérialiserait le début de la galerie est du cloître roman. D'après la position hypothétique de l'angle nord-est du mur bahut médiéval, proposée par O. Ginouvez (Ginouvez 1989 et 2000), il paraît vraisemblable que ce motif ait une position centrale dans la largeur de la galerie médiévale. De même, nous pouvons penser que chacune des galeries médiévales présente à chaque angle ce type de décoration.

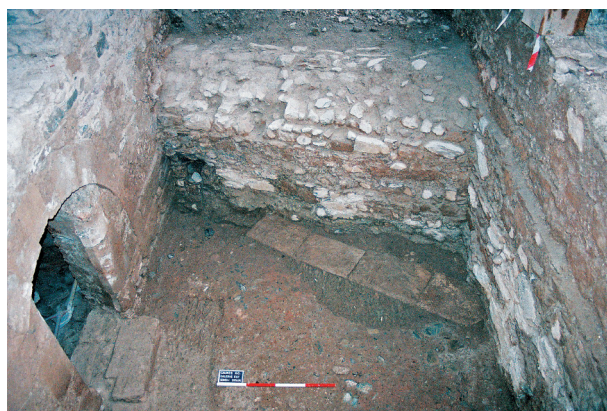
Fig. 5 : Abbaye de Caunes-Minervois (Aude) : Tronçon du *beal* visible dans la galerie orientale (Photo : A. Gaillard).

Cette construction massive traverse le cloître moderne en fonction d'un axe globalement est / ouest (fig. 5). Deux regards sont visibles dans la galerie ouest et un troisième est mentionné au centre de la cour du cloître. Son tracé dans le cloître est rectiligne jusqu'à la jonction avec les fondations du cloître moderne de la galerie est ; un coude oriente à ce niveau le *beal* vers le sud.

La portion observée traverse la galerie est. En élévation, le mur du cloître s'appuie sur l'extrados de la voûte et un joint au mortier scelle ces deux structures. Le *beal* perce le mur en appareil calcaire (MR 1001) sans qu'un joint n'ait été entrepris. Le niveau de sol en épis, interrompu par un alignement de dalles, est perforé par les fondations du *beal*. Ces dernières scellent en partie la dernière dalle en place (cf. : II – 2). Un regard aménagé postérieurement à la construction du *beal* est visible à 50 cm du mur est.
