Changements côtiers et inondations suite au passage d'un ouragan extrême (Irma, 2017) aux Petites Antilles

Tony Rey, Thomas Candela, Matthieu Péroche, Frédéric Leone

Tony Rey, Thomas Candela, Matthieu Péroche, Frédéric Leone. Changements côtiers et inondations suite au passage d'un ouragan extrême (Irma, 2017) aux Petites Antilles. *EchoGéo*, 2020, 10.4000/echogeo.18666 . hal-03138219

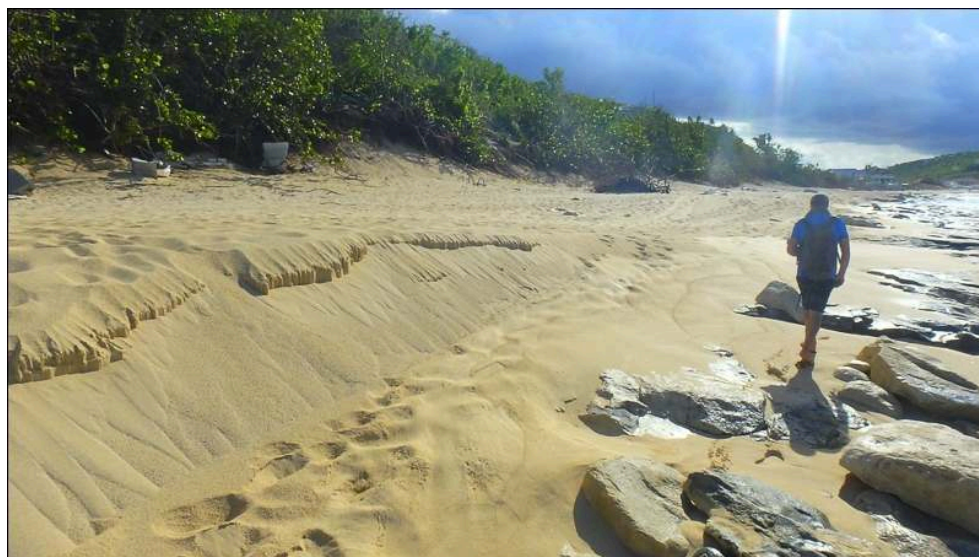
Illustration 8b - Impacts morphologiques de l'ouragan Irma à Baie Rouge (St Martin) : transfert de sables depuis le bas de plage.

Blocs projetés et dalles démantelées.

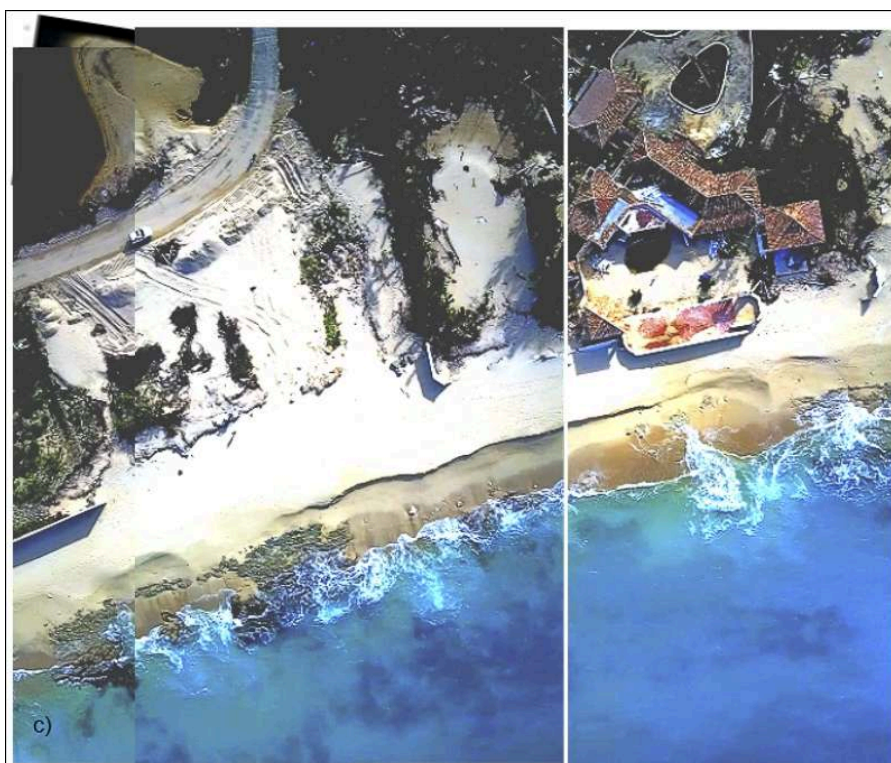
Illustration 8c - Impacts morphologiques de l'ouragan Irma à Baie Rouge (St Martin) : effondrement des murs de clôture et formation d'un washover jusqu'à Red Pond

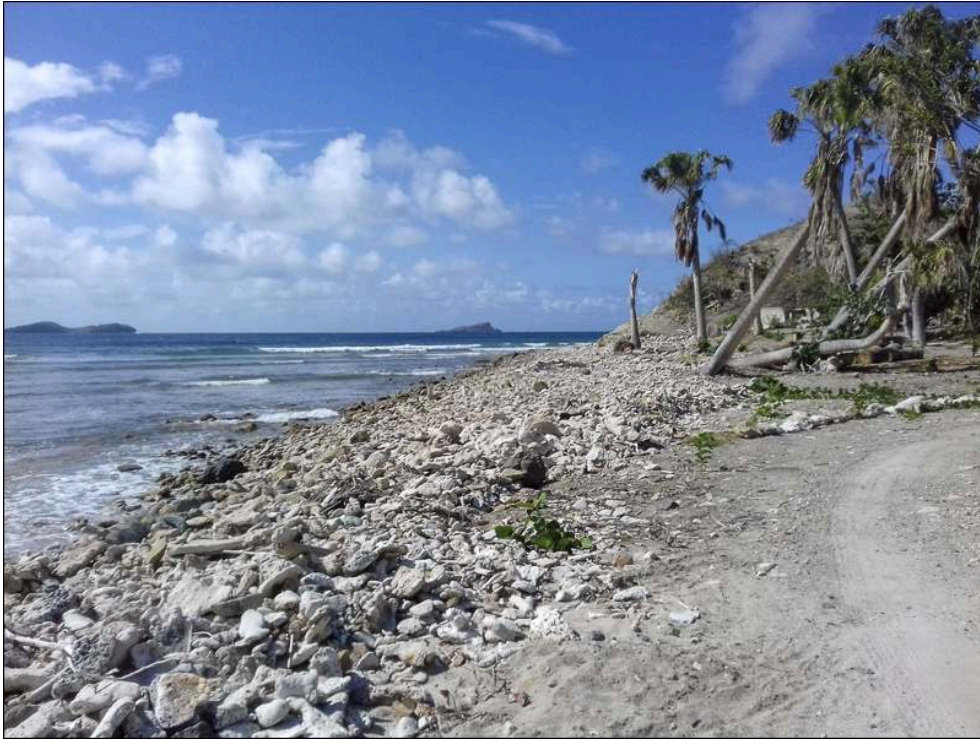
Illustration 10a - Mise en place de dépôts de haute énergie (Irma, 2017) : épandage de blocs coralliens
