Changements côtiers et inondations suite au passage d'un ouragan extrême (Irma, 2017) aux Petites Antilles

Tony Rey, Thomas Candela, Matthieu Péroche, Frédéric Leone

Tony Rey, Thomas Candela, Matthieu Péroche, Frédéric Leone. Changements côtiers et inondations suite au passage d'un ouragan extrême (Irma, 2017) aux Petites Antilles. *EchoGéo*, 2020, 10.4000/echogeo.18666 . hal-03138219

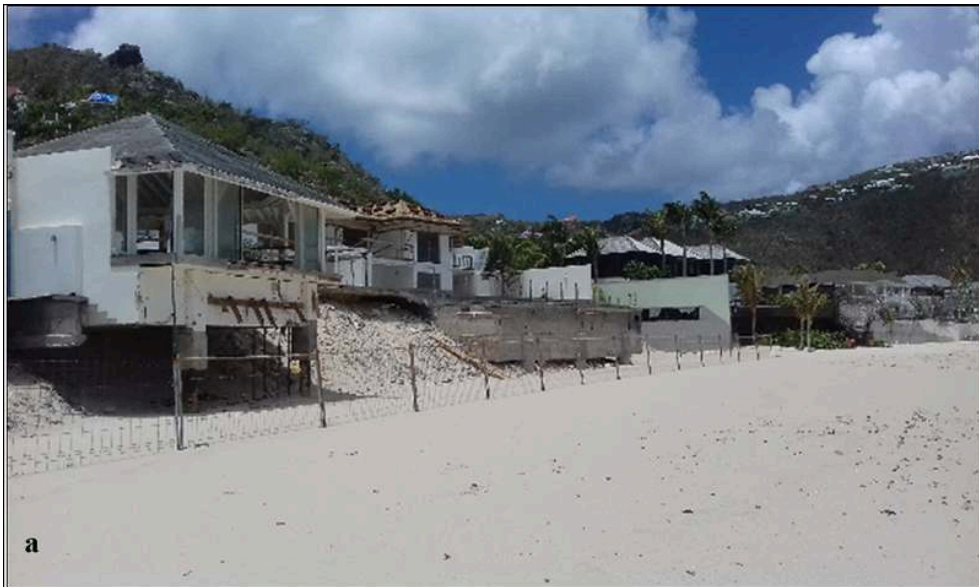
La projection de matériaux et l'effet de réflexion des vagues ont provoqué des dégâts extrêmement importants aux infrastructures, tels que la mise à nue de fondation (illustration 5a), l'effondrement de murs et de maisons, murs effondrés, baies vitrées brisées (illustrations 5b et 5c). Les vagues les plus hautes ont été estimées dans les zones urbaines en raison du déferlement des vagues sur les bâtiments situés en bord de mer et d'autres processus telles que les vagues infragravitaires (Krien *et al.*, 2018).

Illustration 5a - Impacts de l'ouragan Irma sur les bâtiments et les infrastructures côtières : affouillement des fondations

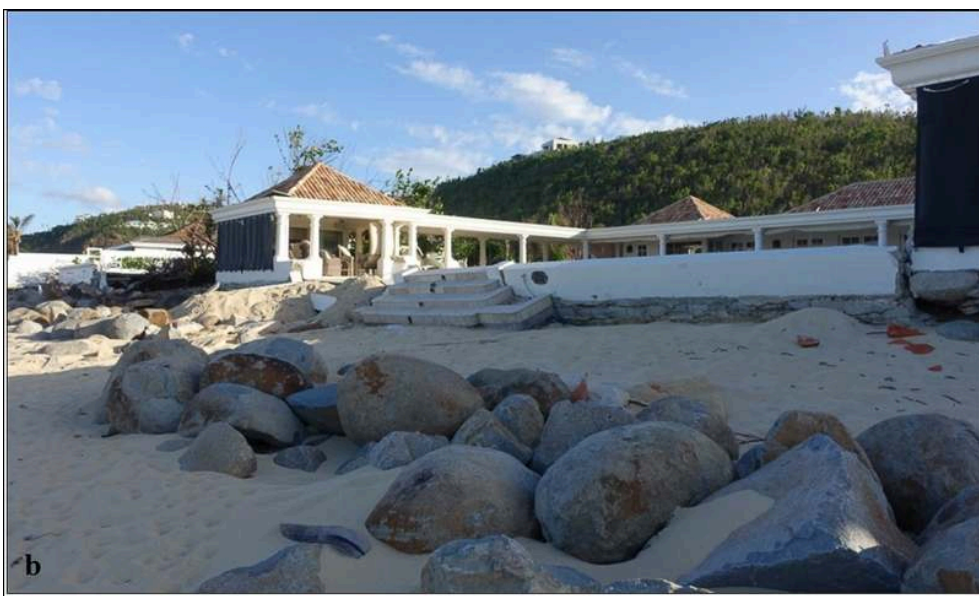
Illustration 5b - Impacts de l'ouragan Irma sur les bâtiments et les infrastructures côtières : murs effondrés sous l'effet de l'érosion verticale

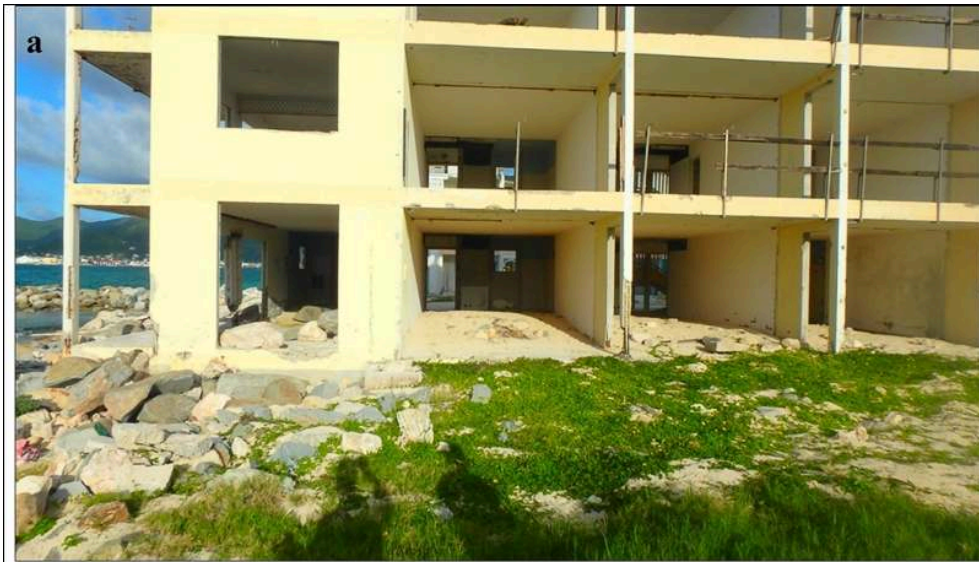
Illustration 7a - Matériaux transportés par les vagues cycloniques : exemple d'endommagement des habitations situées sur le front de mer

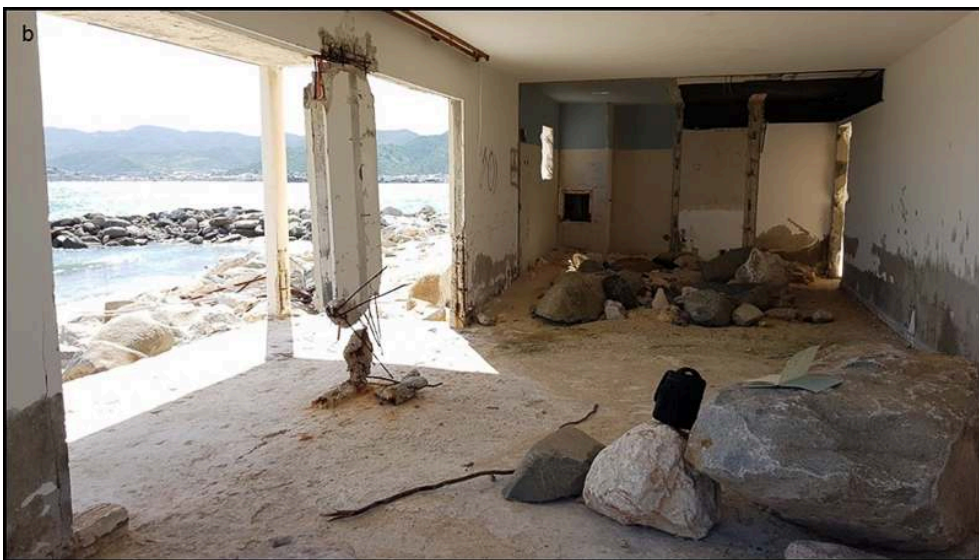
Illustration 7b - Matériaux transportés par les vagues cycloniques : enrochements déplacés par les vagues cycloniques
