# Changements côtiers et inondations suite au passage d'un ouragan extrême (Irma, 2017) aux Petites Antilles

Tony Rey, Thomas Candela, Matthieu Péroche et Frédéric Leone

*Cette étude s'intègre dans le projet TIREX, coordonnée par F. Leone, financé par l'ANR Ouragans. Les auteurs remercient les partenaires de l'équipe TIREX, les collectivités locales de Saint-Martin et de Saint-Barthélemy, Monsieur Chalifour responsable du pôle scientifique de la Réserve Naturelle à Saint-Martin et la population pour leur accueil et les témoignages précieux.*

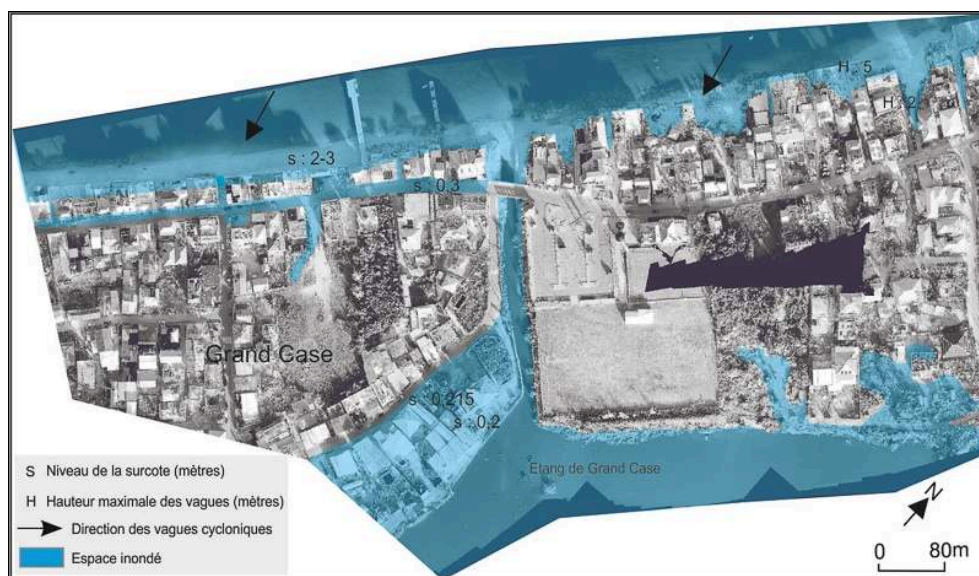
ces côtes basses, nous avons estimé la surcote à plus de 3 m. Le déferlement des vagues s'est ajouté aux impacts de la surcote. Les hauteurs les plus importantes ont été mesurées sur les fronts de mer densément urbanisés comme à Grand Case (SXM) ou Baie Flamands (SB). Les bâtiments côtiers ont formé un « mur de béton » sur lequel les vagues sont venues se briser. Dans la partie occidentale de Grand Case, le *run-up* des vagues a dépassé les 6 m de hauteur (illustration 4).

Illustration 4 - Inondations polygéniques sur une côte urbanisée : l'exemple de Grand Case

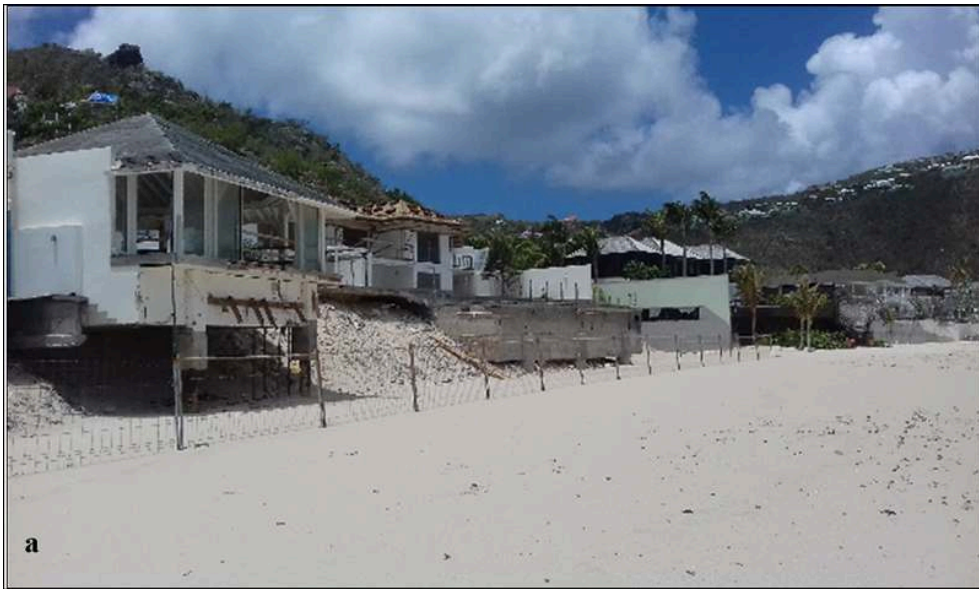
La projection de matériaux et l'effet de réflexion des vagues ont provoqué des dégâts extrêmement importants aux infrastructures, tels que la mise à nue de fondation (illustration 5a), l'effondrement de murs et de maisons, murs effondrés, baies vitrées brisées (illustrations 5b et 5c). Les vagues les plus hautes ont été estimées dans les zones urbaines en raison du déferlement des vagues sur les bâtiments situés en bord de mer et d'autres processus telles que les vagues infragravitaires (Krien *et al.*, 2018).

**Illustration 5a - Impacts de l'ouragan Irma sur les bâtiments et les infrastructures côtières : affouillement des fondations**

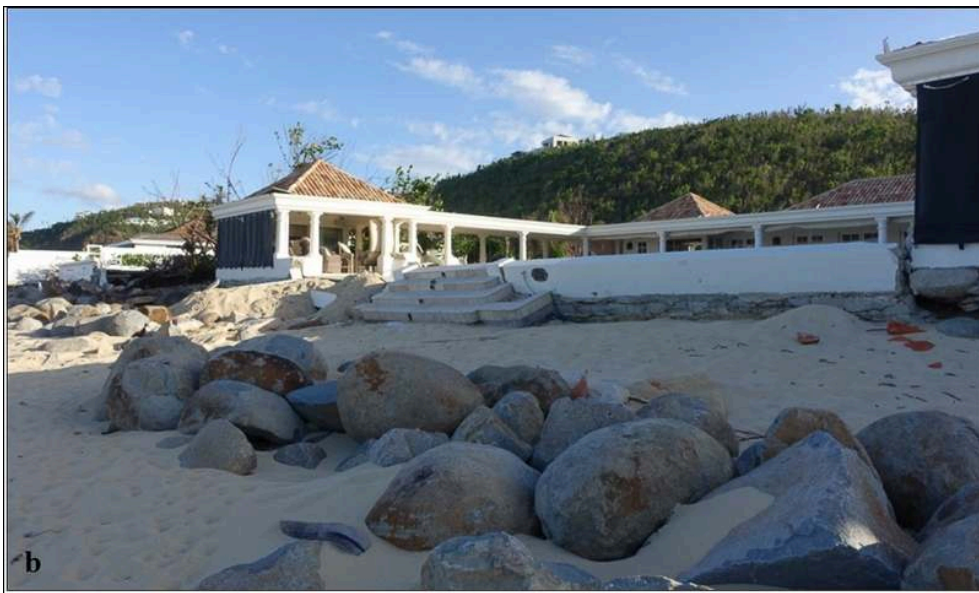
**Illustration 5b - Impacts de l'ouragan Irma sur les bâtiments et les infrastructures côtières : murs effondrés sous l'effet de l'érosion verticale**

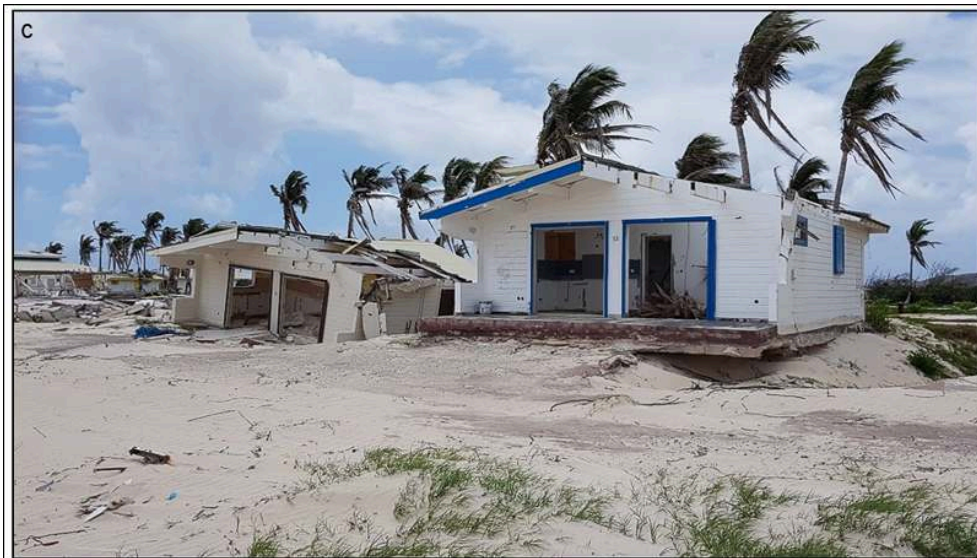
Illustration 5c - Impacts de l'ouragan Irma sur les bâtiments et les infrastructures côtières : inondations des habitations et endommagement des murs, sol, système électrique...

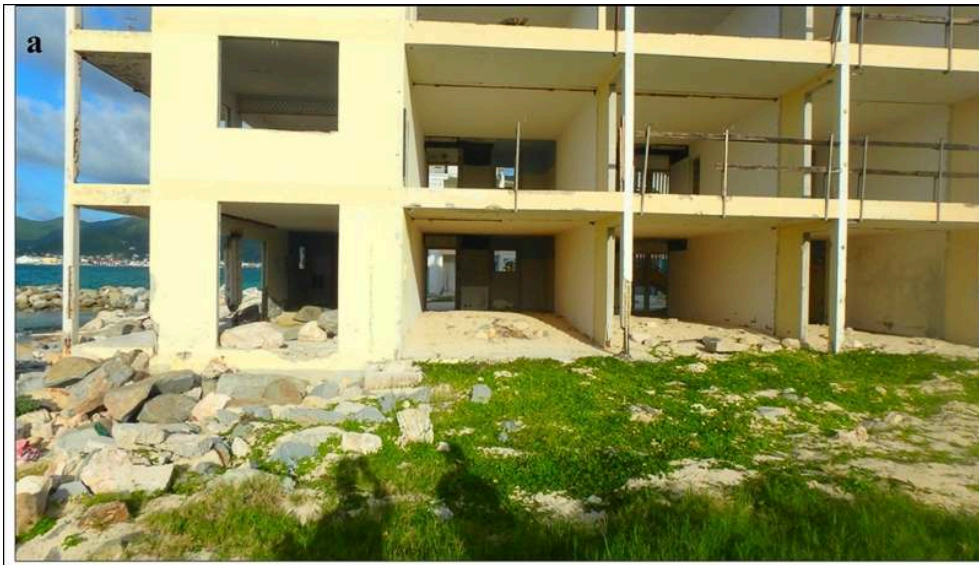
Illustration 7a - Matériaux transportés par les vagues cycloniques : exemple d'endommagement des habitations situées sur le front de mer

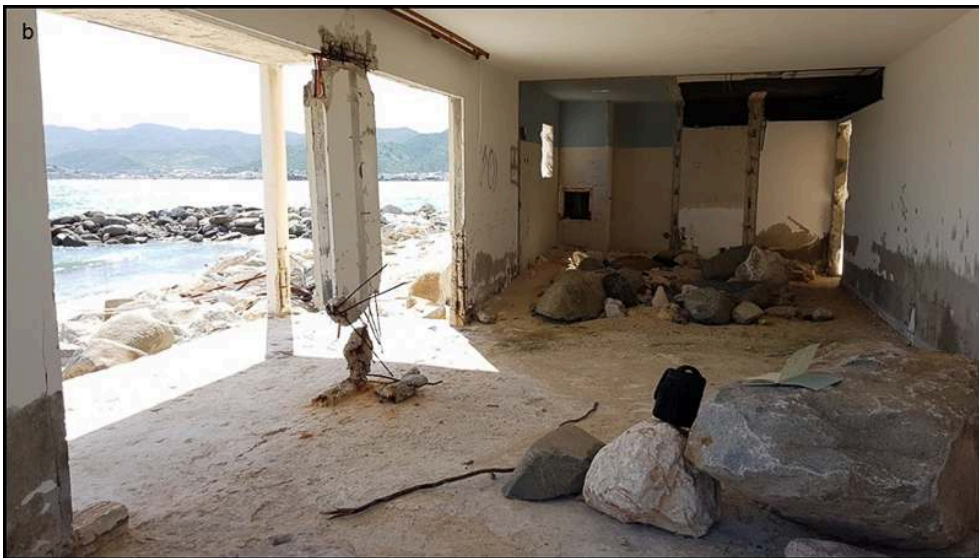
Illustration 7b - Matériaux transportés par les vagues cycloniques : enrochements déplacés par les vagues cycloniques

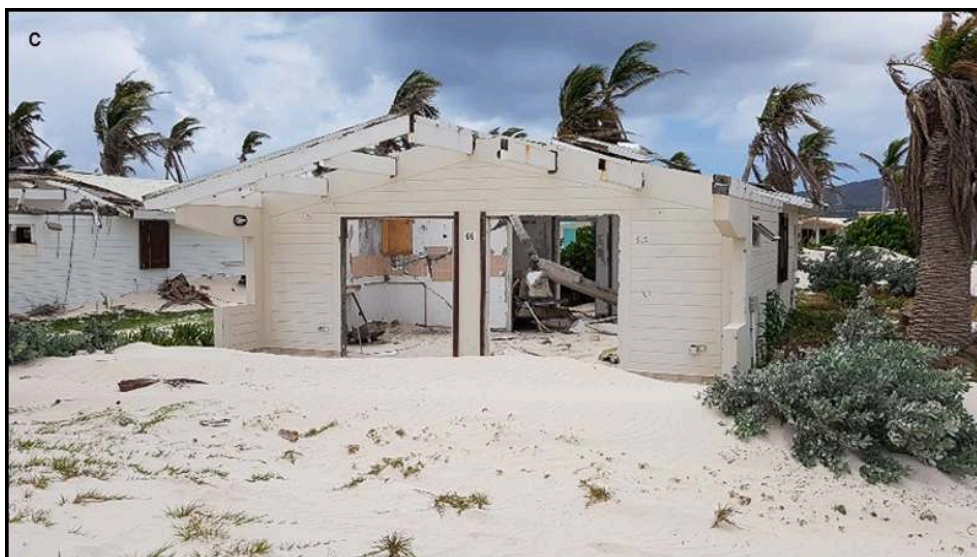
Dans le cas des fronts urbains quasi-continus tels que Grand Case (SXM), Baie Nettlé et Baie Flamands (SB), la ligne du rivage n'a pas évolué alors que la plage a subi une ablation latérale et verticale sévère sous l'effet de la réflexion des vagues. L'érosion a généré une diversité de dégâts : chute de mur, sapement de fondation, rupture de conduite d'eau... Les ouvrages de protection n'ont pas limité l'érosion des plages et leur structure n'a pas toujours résisté à la puissance des vagues cycloniques. Par exemple, les plages équipées de Nettlé (surtout des brise-lames et quelques murs de protection) ont reculé de 15 m de part et d'autre des ouvrages. Les habitations situées en première ligne du front de mer ont été lourdement endommagées par le déferlement des vagues, l'inondation marine et les projections de divers matériaux (blocs, palmiers...). Les éléments les plus endommagés par l'action de l'eau ont été les façades, ouvertures de fenêtres, portes et les équipements à l'intérieur des habitations. Des méga blocs d'enrochements pesant plus d'une tonne ont été déplacés par la mer en direction du haut de plage et se sont retrouvés piégés dans des habitations (illustrations 7a et 7b), ou posés sur les routes côtières (Marigot, Baie Orientale). Nous avons pu observer l'importance des transferts de sables qui ont ensablés les rez-de-chaussée de logements (volumes de 1 à 2 m<sup>3</sup>) (illustration 7c).

Illustration 7c - Matériaux transportés par les vagues cycloniques : ensablement des rez-de-chaussée des bâtiments situés sur le front de mer

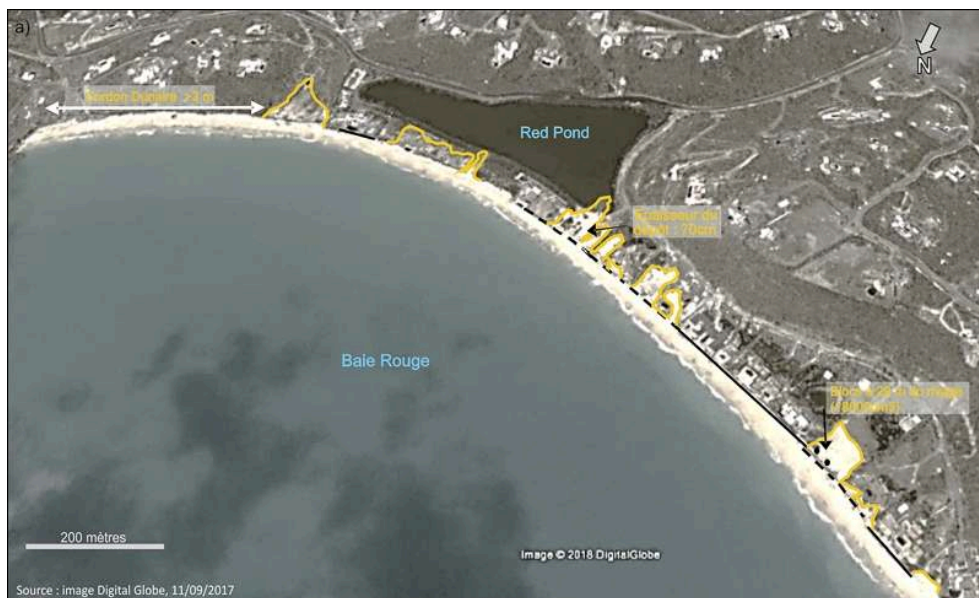
**Illustration 8a - Impacts morphologiques de l'ouragan Irma à Baie Rouge (St Martin) : formation de washover et dommages sur les murs de clôture**

Trait continu noir : murs en place ; trait en tirets noir : murs effondrés

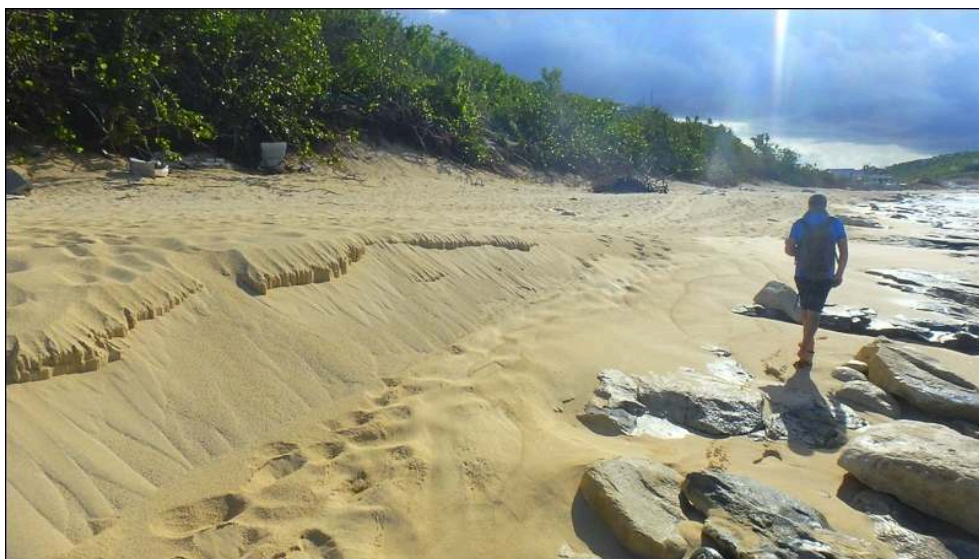
**Illustration 8b - Impacts morphologiques de l'ouragan Irma à Baie Rouge (St Martin) : transfert de sables depuis le bas de plage.**

Blocs projetés et dalles démantelées.

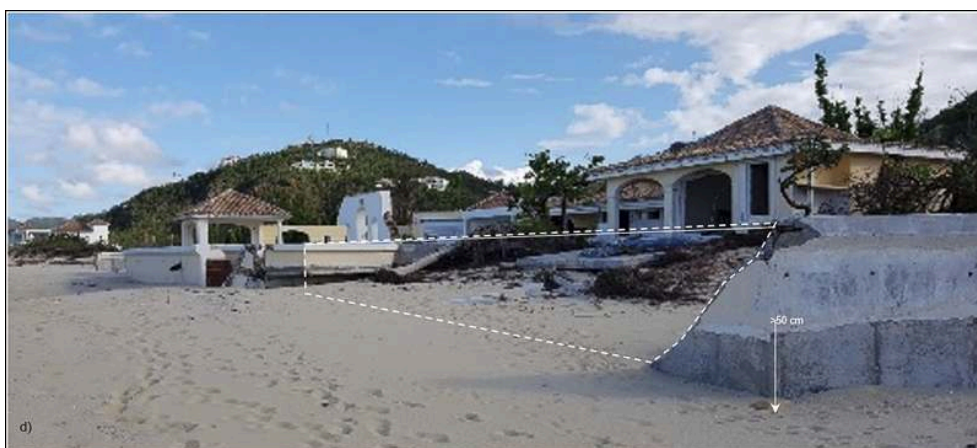
Illustration 8d - Impacts morphologiques de l'ouragan Irma à Baie Rouge (St Martin) : dommages caractéristiques des vagues cycloniques sur les infrastructures et habitations côtières

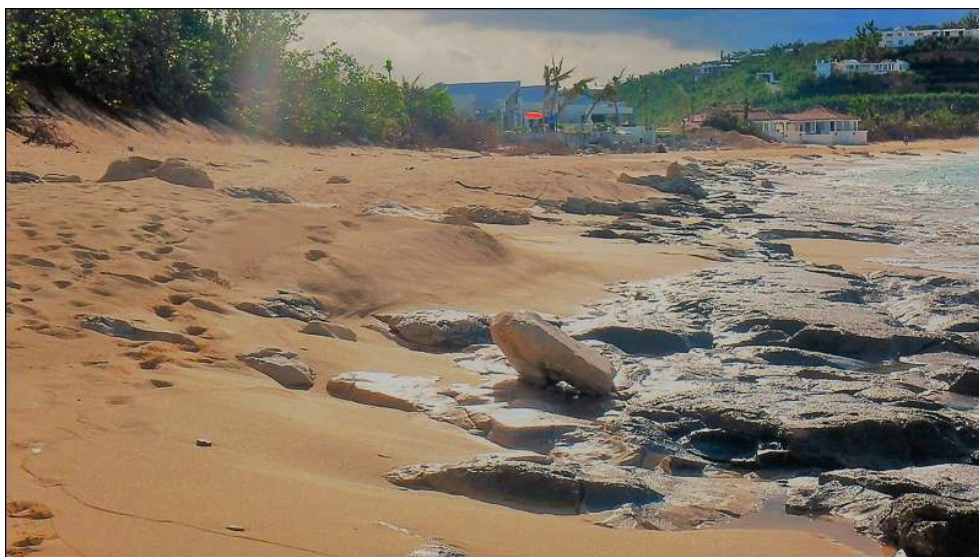
L'ouragan Irma a aussi conduit à l'exhumation des dalles de *beachrocks*, ce qui témoigne d'un changement ponctuel de l'équilibre morpho-dynamique de la côte sableuse. À moyen et long terme, l'exhumation systématique des beachrocks traduira une tendance d'érosion (illustration 9).

Illustration 9 - Dalles de beachrock affleurantes et démantelées

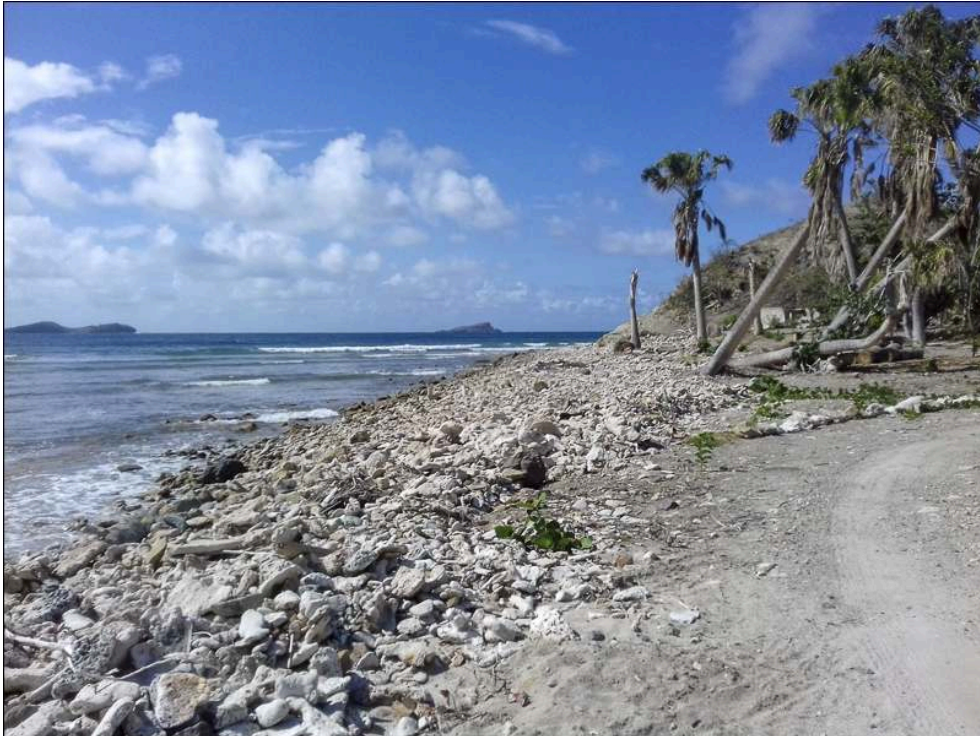
Illustration 10a - Mise en place de dépôts de haute énergie (Irma, 2017) : épandage de blocs coralliens

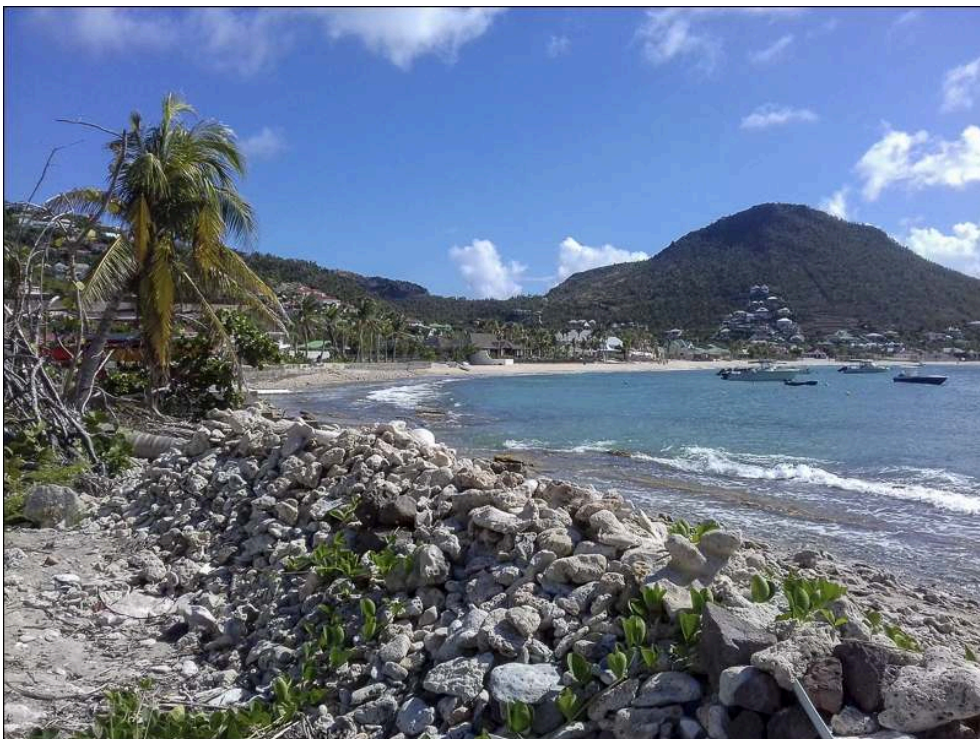
Illustration 10b - Mise en place de dépôts de haute énergie (Irma, 2017) : Exhaussement du cordon de galets

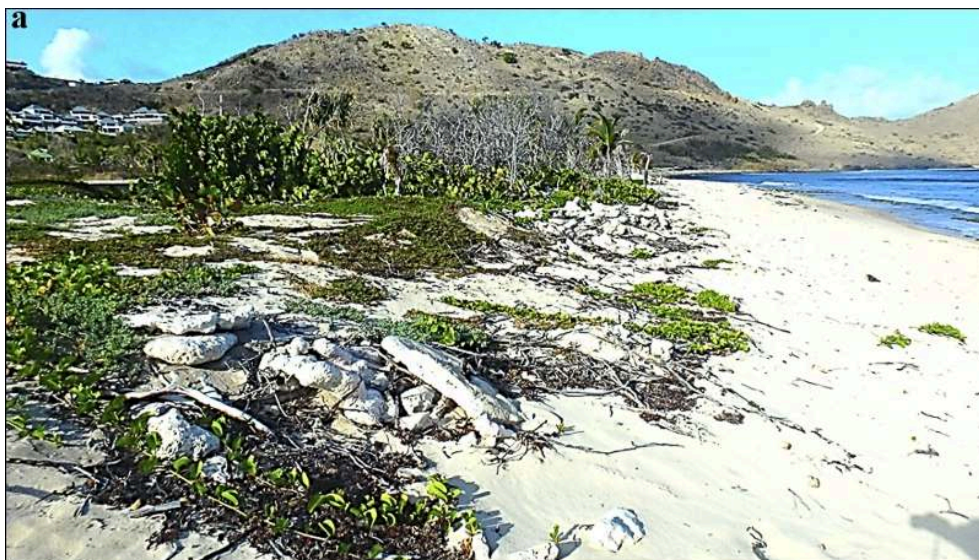
Quelles que soient les espèces, la végétation côtière a été très endommagée par la mer et le vent. Les dommages prennent plusieurs formes en fonction des espèces et de l'agent destructeur : végétation couchée, déracinement total ou partiel, tronc plié ou rompu, décapitation des cocotiers, sursalure de la végétation (Tate et Battaglia, 2013). En arrière du front de végétation côtière très dégradé, certaines espèces indigènes ont mieux résisté tels que *Coccoloba uvifera* (le raisinier bord de mer) et certains palétuviers comme *Laguncularia racemosa* et *Conocarpus erectus* contrairement à *Avicennia germinans* et *Rhizophora mangle* qui accusent un fort taux de mortalité (Conservatoire du Littoral, 2018). Néanmoins, les espèces les plus résistantes ont bloqué les débris (tôles, bois...) et piégé les matériaux biodétritiques (illustrations 12a et 12b).

Illustration 12a - Accumulation de débris et de blocs coralliens sous l'effet de l'ouragan Irma : sable et blocs coralliens piégés par la végétation côtière

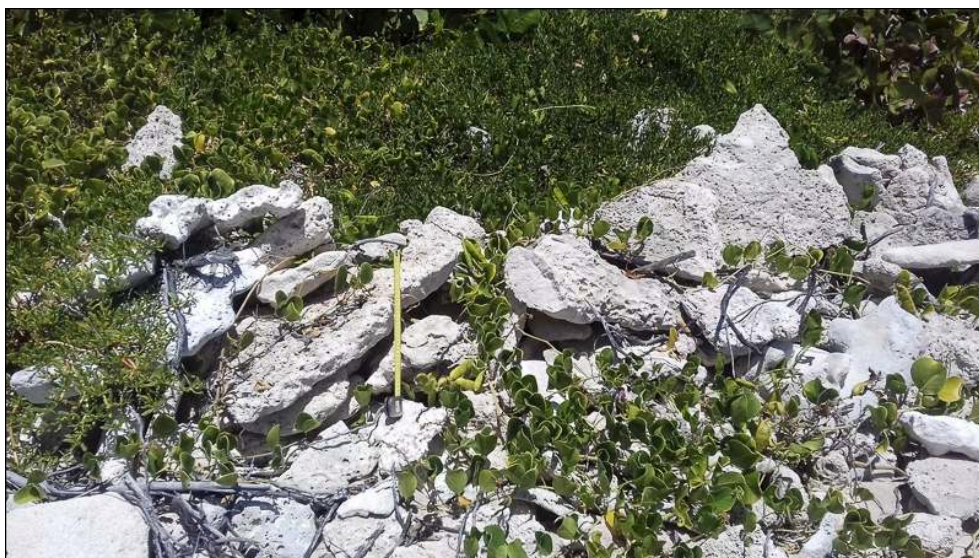
Illustration 12b - Accumulation de débris et de blocs coralliens sous l'effet de l'ouragan Irma : amas de blocs non consolidés disposés en tuilage
