# Changements côtiers et inondations suite au passage d'un ouragan extrême (Irma, 2017) aux Petites Antilles

Tony Rey, Thomas Candela, Matthieu Péroche, Frédéric Leone

Tony Rey, Thomas Candela, Matthieu Péroche, Frédéric Leone. Changements côtiers et inondations suite au passage d'un ouragan extrême (Irma, 2017) aux Petites Antilles. *EchoGéo*, 2020, 10.4000/echogeo.18666 . hal-03138219

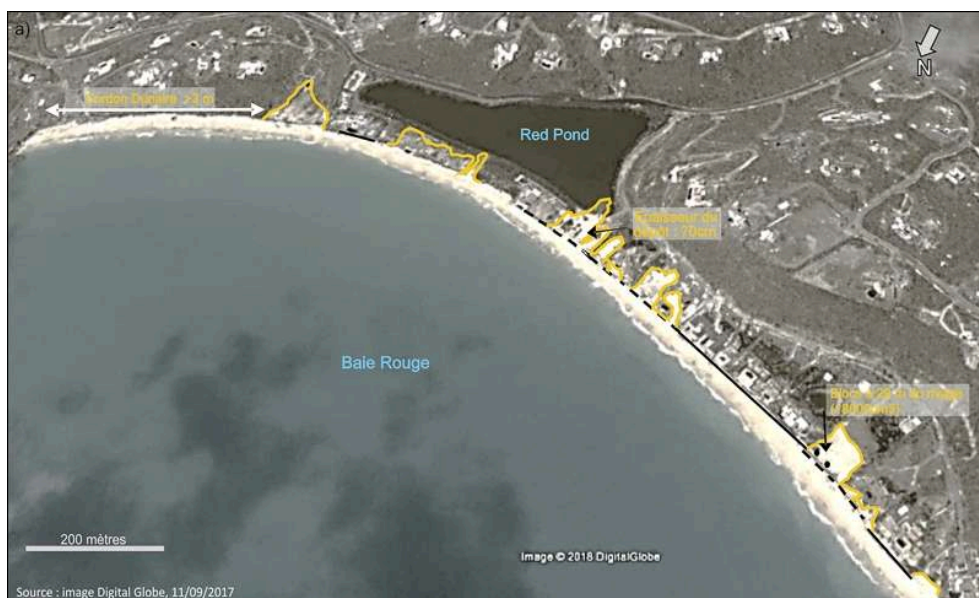
**Illustration 8a - Impacts morphologiques de l'ouragan Irma à Baie Rouge (St Martin) : formation de washover et dommages sur les murs de clôture**

Trait continu noir : murs en place ; trait en tirets noir : murs effondrés
