Le donjon de Vaudémont (Xe-XIe siècles)

Cédric Moulis, Karine Boulanger, Vianney Muller

LE DONJON DE VAUDÉMONT (X^e-XI^e SIÈCLES)

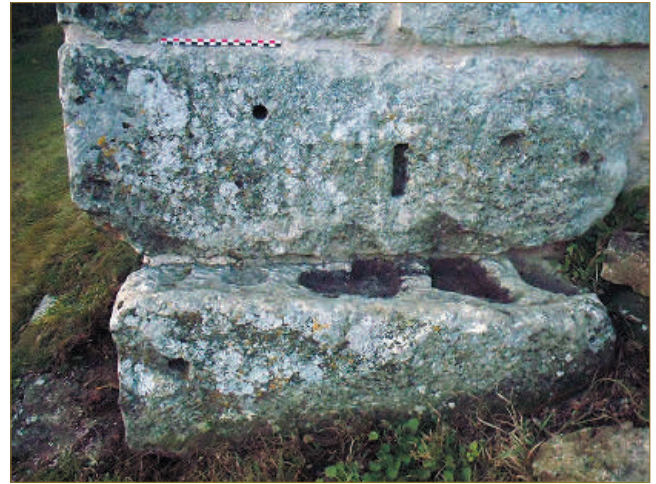
Figure 14 : Vue des blocs n° 1 et 2 remployés à la base du chaînage d'angle sud (cliché K. Boulanger).

Cette pierre taillée repose directement sur le bloc n° 1 (fig. 14). De forme rectangulaire allongée, elle mesure 1,07 m de long par 0,49 m de large et 0,38 m de haut.

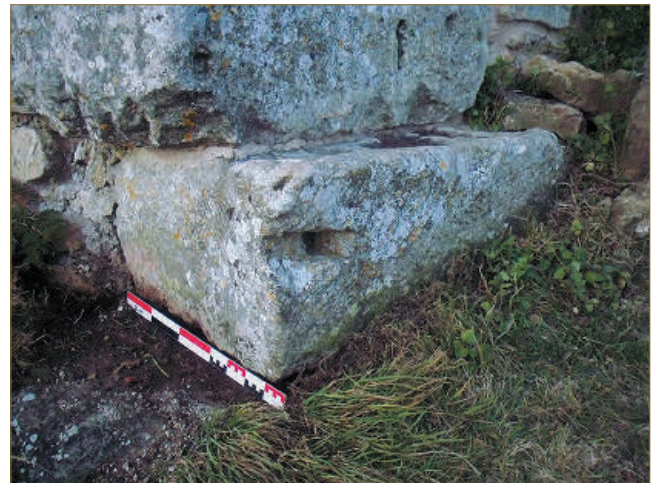
Figure 15 : Vue de l'angle sud du bloc n° 1 (cliché K. Boulanger).

Ce bloc correspond à la première assise de la chaîne d'angle. Il repose directement sur le banc calcaire de la colline et forme une légère saillie par rapport au reste de l'élévation de la façade sud-est (fig. 13, bloc n° 1 et fig. 14). De forme parallélépipédique, il mesure 0,87 m de longueur par 0,56 m de large et 0,35 m de haut (fig. 15).

Le côté sud-est du bloc n° 1, correspondant à la face inférieure de la stèle, comporte un trou de pince à crochet articulée (fig. 15). À l'époque romaine, cette encoche en L, creusée sur le lit de pose d'un bloc, est destinée à l'encastrement d'une pince articulée bipartite. Cet outil

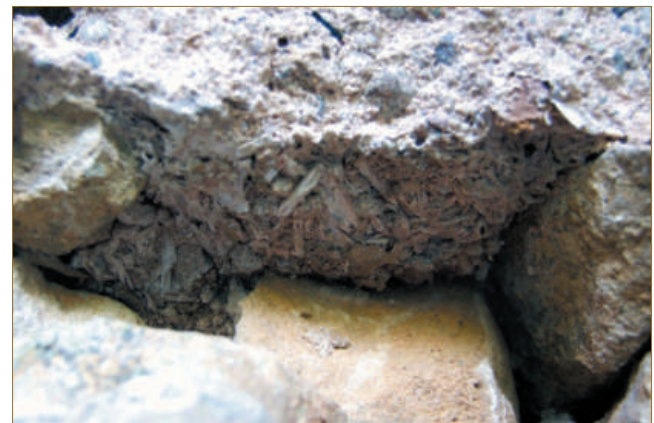
Figure 30 : Couche de végétaux piégée par le mortier lors de la reprise des travaux (cliché C. Moulis).

épi est venue s'imprimer. Ce dispositif marque à coup sûr un arrêt de chantier prolongé. De plus, nous pouvons observer une couche d'éléments végétaux pris dans le second mortier (fig. 30). Cette paille (ou assimilé) est le témoin de la protection des maçonneries en vue d'une interruption de chantier due vraisemblablement à l'hiver. Nous proposons donc que le premier tiers du bâtiment a été édifié sur au moins trois ans. Nos moyens ne nous ont pas permis de repérer d'autres marqueurs semblables dans les parties supérieures de la maçonnerie.
