## Le donjon de Vaudémont (Xe-XIe siècles)

Cédric Moulis, Karine Boulanger, Vianney Muller

# LE DONJON DE VAUDÉMONT (X<sup>e</sup>-XI<sup>e</sup> SIÈCLES)

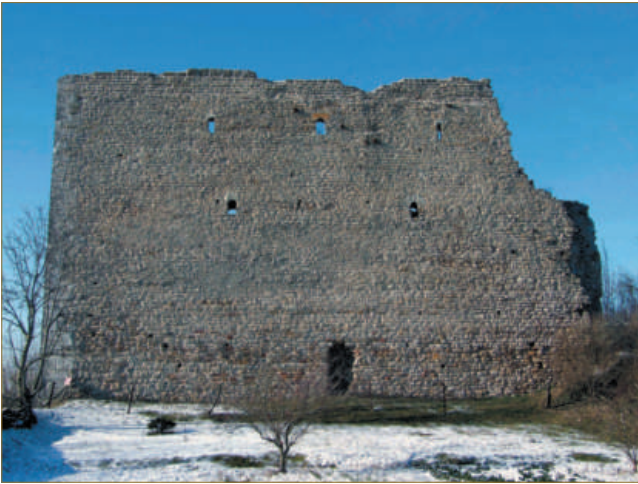
*Figure 3 : Élévation extérieure est du donjon (cliché C. Moulis).*

et 3,60 m à l'étage. Le mur est, tourné vers le plateau, est le mieux conservé (fig. 3). Vient ensuite le mur nord, conservé sur une hauteur moindre.

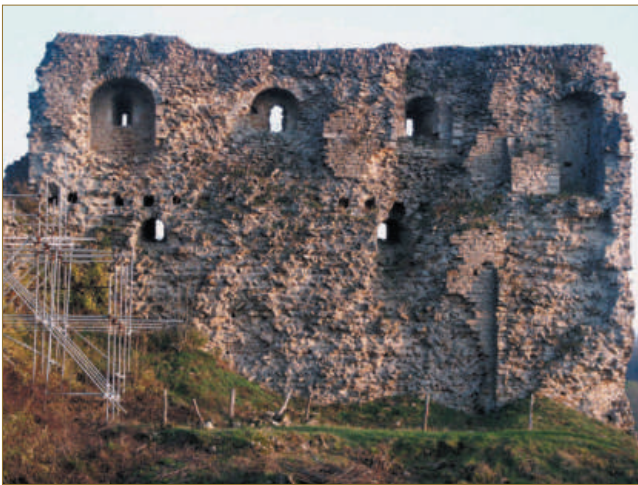
*Figure 4 : Élévation intérieure est du donjon (cliché C. Moulis).*

Le bâtiment présente encore deux niveaux d'occupation (fig. 4) :

- un rez-de-chaussée, pouvant correspondre à un grand cellier, haut de 8 m, qui conserve deux petites fenêtres à 7 m de hauteur. Celle de droite possède sur son

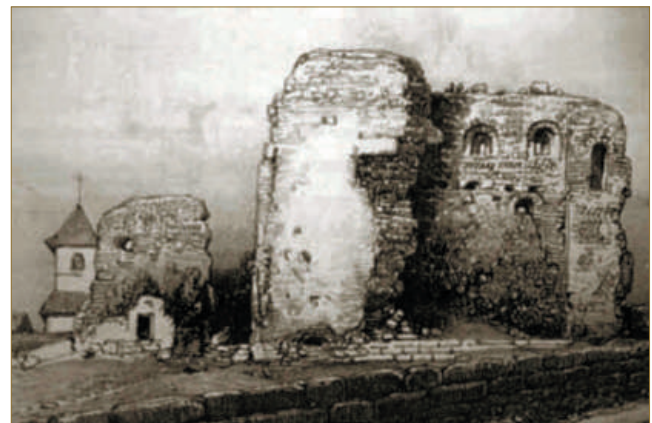
Figure 7 : Dessin de Grille de Beuzelin montrant les vestiges en 1835 (BM Nancy, fonds iconographique lorrain).

Parmi les nombreuses représentations réalisées au cours des deux derniers siècles, deux d'entre elles nous offrent des informations qui sont aujourd'hui perdues sur le terrain<sup>7</sup>. La première, une gravure réalisée par Ernest-Louis Grille de Beuzelin en 1835, est le seul document montrant clairement le mur ouest encore en partie en place (fig. 7). Au-dessus de trois assises de bon calibre, que l'artiste a tenu à souligner, un parement composé de pierres d'un module grossièrement identique à celui du mur oriental semble se dessiner, recouvert en partie par un enduit. L'avancement de la ruine de ce pan de mur permet de constater que le blocage est composé de pierres disposées en épi, alternativement dans un sens puis dans l'autre. Nous remarquons également que le mur qui complète le barrage de l'éperon, au nord du donjon, lui est vraisemblablement contemporain, car la structure de son blocage est identique.

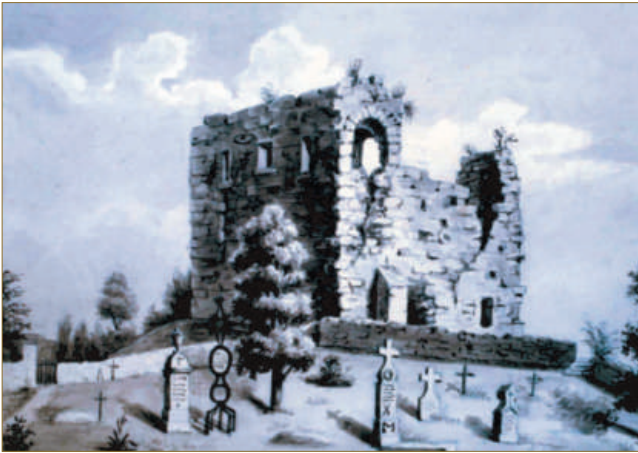
Figure 8 : Dessin de Guibal montrant les vestiges en 1844 (BM Nancy, fonds iconographique lorrain).

Le second document est une sépia de Guibal réalisée en 1844 (fig. 8). Elle présente une vue de biais sur les faces est et nord du donjon. Si la façade est à peu évolué (en tout cas, l'iconographie ne présente pas d'éléments

qui ne soient connus), la face nord nous permet d'avoir une idée de la porte d'entrée du bâtiment. Située en hauteur, elle donnait accès au second étage par un couloir coudé. L'artiste l'a dessinée, composée de piédroits et de voussoirs de bonne taille, mais il a appliqué cette trame à l'ensemble du parement du donjon. Cette information est donc à prendre avec précaution. L'image ne permet pas de déterminer le système d'accès à cette porte. Par contre, le dessinateur a représenté une fenêtre (ou une porte) en bas, à l'autre extrémité de ce mur. Sa position fait d'elle un remaniement postérieur à la construction de l'édifice.

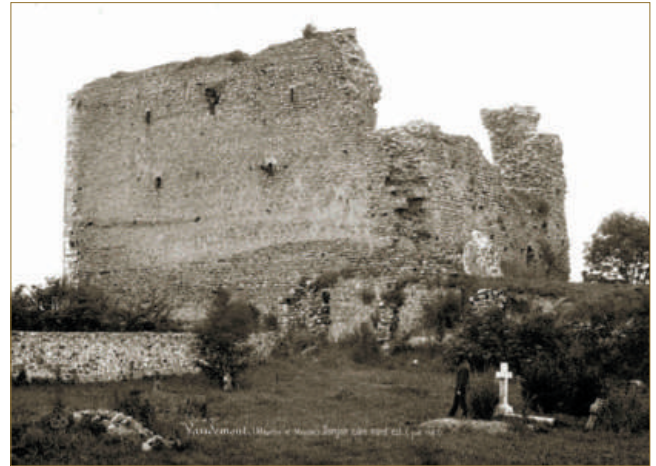
Figure 10 : Vue extérieure du site en 1887 (Agence photographique de la Réunion des Musées Nationaux et du Grand Palais).

Une autre vue présente les élévations extérieures des faces est et nord (fig. 10). Elle permet de remarquer qu'il existait une chaîne d'angle dont les blocs devaient avoir des dimensions équivalentes à celle de la chaîne encore en place ; en effet, si elle a disparu, nous pouvons encore lire l'empreinte de ces pierres, car le reste du parement n'a pas encore bougé en 1887.

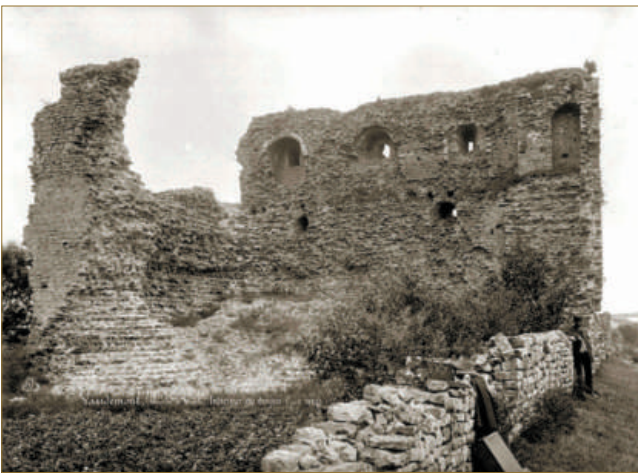
Figure 9 : Vue intérieure du site en 1887 (Agence photographique de la Réunion des Musées Nationaux et du Grand Palais).

Les clichés réalisés par les services des Monuments historiques en juillet 1887 témoignent de la campagne photographique la plus ancienne connue sur le donjon de Vaudémont. Ils confirment également l'existence, jusqu'il y a peu<sup>8</sup>, d'un retour du mur ouest composé de moellons en parement et d'épis en blocage rythmés par des niveaux de réglages réguliers (fig. 9). On peut observer encore aujourd'hui des éléments identiques sur les vestiges des murs est et nord. Depuis les dessins de Beuzelin et Guibal, le site s'est toutefois dégradé, prouvant que le classement du site dès 1840 n'a eu que peu d'incidence sur son pillage. Mais le simple examen de ces clichés nous permet toutefois d'affirmer que l'ensemble du bâtiment semble avoir été édifié lors d'une seule campagne de travaux.

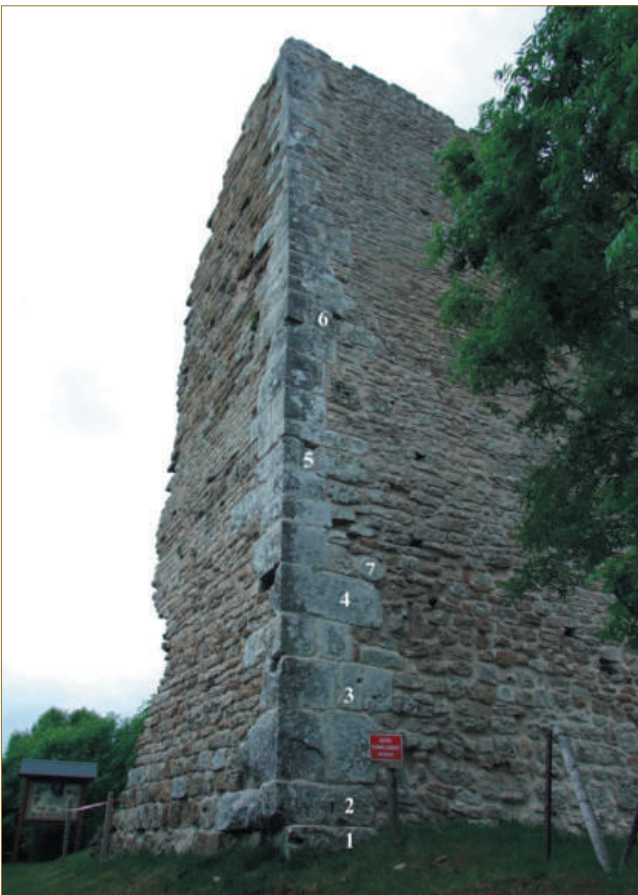
Figure 13 : Vue du chaînage d'angle sud avec l'indication des blocs antiques en remploi (cliché et DAO K. Boulanger).

Comme mentionné ci-dessus, la chaîne d'angle encore en place à la pointe sud du donjon est exclusivement composée de blocs de grandes dimensions taillés dans un calcaire bioclastique blanc (fig. 13).

Ce bloc est intégré dans la façade sud-est du donjon, sur la quatrième assise de la chaîne d'angle (fig. 13, bloc n°3 et fig. 19). De plus petites dimensions, il mesure 0,49 m de haut par 0,29 m de large. Son épaisseur, prise dans la maçonnerie, n'a pas pu être observée.

De très grande dimension, le bloc n° 4 constitue à lui seul la sixième assise de la chaîne d'angle de la tour (fig. 13, bloc n° 4). Il mesure 1,25 m de long par 0,31 m de large et 0,53 m de haut. La face nord-ouest du bloc, en grande partie occultée par la maçonnerie, laisse cependant deviner la présence d'une sculpture en bas-relief conservée sur une hauteur de 0,20 m et une largeur d'environ 0,30 m (fig. 20). Elle représente un drapé dont émerge un pied qui semble chaussé. La partie sculptée est en retrait de 0,15 m par rapport à la base du bloc. Ce soubassement mesure par ailleurs 0,33 m de haut. Étant donné ses dimensions imposantes, ce bas-relief de facture antique appartenait vraisemblablement à un édifice monumental de type mausolée ou temple.

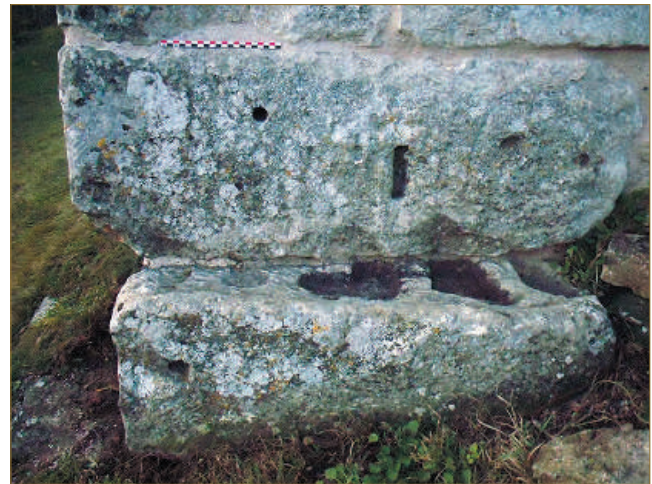
Figure 14 : Vue des blocs n° 1 et 2 remployés à la base du chaînage d'angle sud (cliché K. Boulanger).

Cette pierre taillée repose directement sur le bloc n° 1 (fig. 14). De forme rectangulaire allongée, elle mesure 1,07 m de long par 0,49 m de large et 0,38 m de haut.

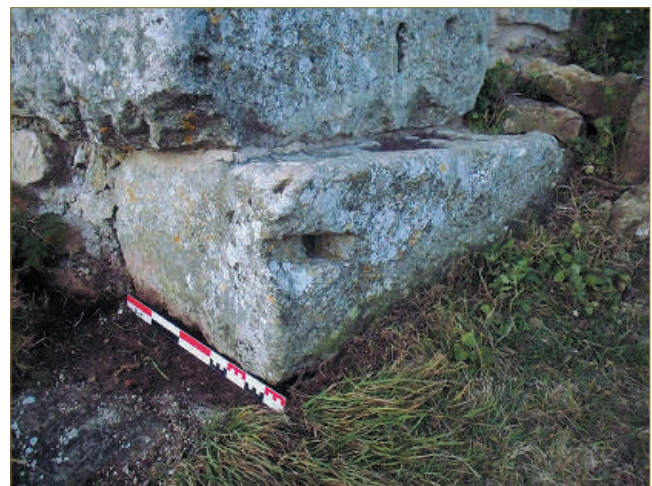
Figure 15 : Vue de l'angle sud du bloc n° 1 (cliché K. Boulanger).

Ce bloc correspond à la première assise de la chaîne d'angle. Il repose directement sur le banc calcaire de la colline et forme une légère saillie par rapport au reste de l'élévation de la façade sud-est (fig. 13, bloc n° 1 et fig. 14). De forme parallélépipédique, il mesure 0,87 m de longueur par 0,56 m de large et 0,35 m de haut (fig. 15).

Le côté sud-est du bloc n° 1, correspondant à la face inférieure de la stèle, comporte un trou de pince à crochet articulée (fig. 15). À l'époque romaine, cette encoche en L, creusée sur le lit de pose d'un bloc, est destinée à l'encastrement d'une pince articulée bipartite. Cet outil

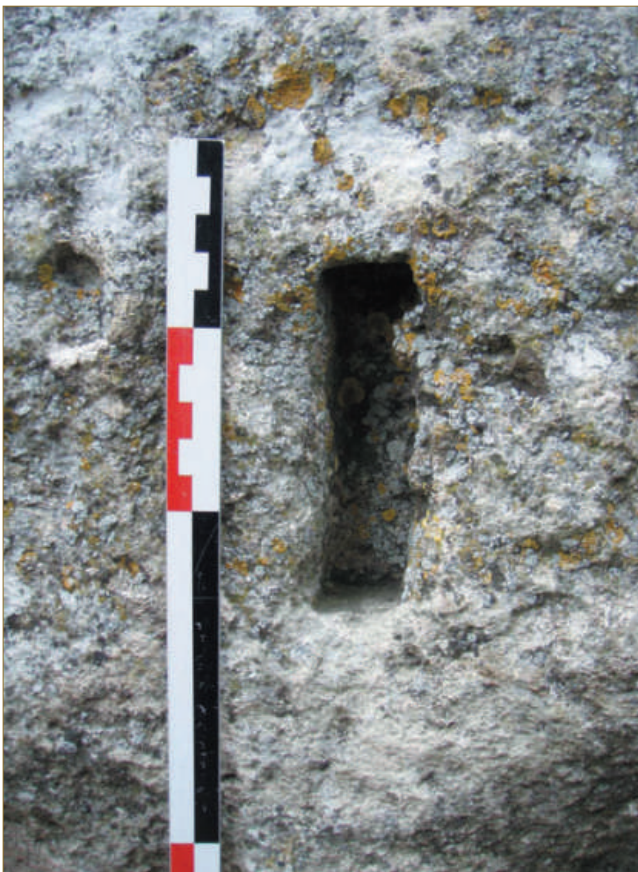
Figure 17 : Vue de détail du trou de louve du bloc n°2 (cliché K. Boulanger).

du lit d'attente (fig. 17). L'encoche rectangulaire mesure 10,5 cm de longueur par 2 cm de largeur et 3 cm de profondeur. De profil initialement trapézoïdal, cette encoche est traditionnellement pratiquée sur le lit d'attente des blocs antiques en grand appareil. Elle sert de logement à une louve en métal, sorte de tenon tripartite amovible terminé par un anneau. La louve fixée à un engin de levage facilite sa mise en place dans les édifices<sup>12</sup>.

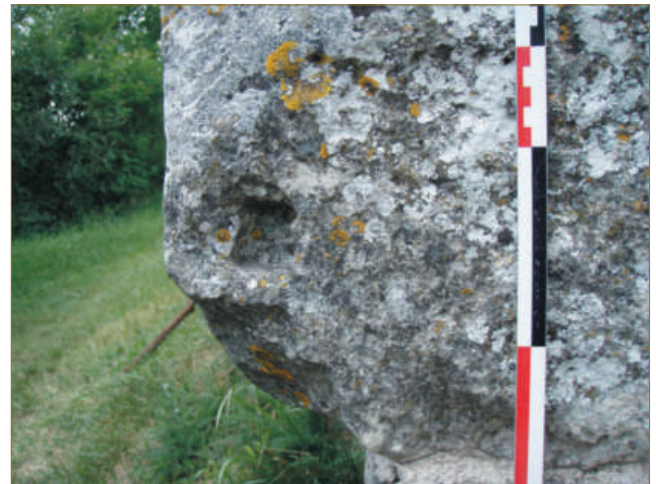
Figure 18 : Vue de détail du trou de pince articulée du bloc n°2 (cliché K. Boulanger).

À l'angle sud du bloc n°2, un trou de pince articulée est également identifiable, bien que partiellement érodé (fig. 18). Implanté au tiers de la largeur du bloc, il mesure 7 cm de longueur par 3,5 cm de largeur et 2,5 cm de profondeur conservée. L'emplacement de cette encoche indique que cette face correspond au lit de pose du bloc antique.

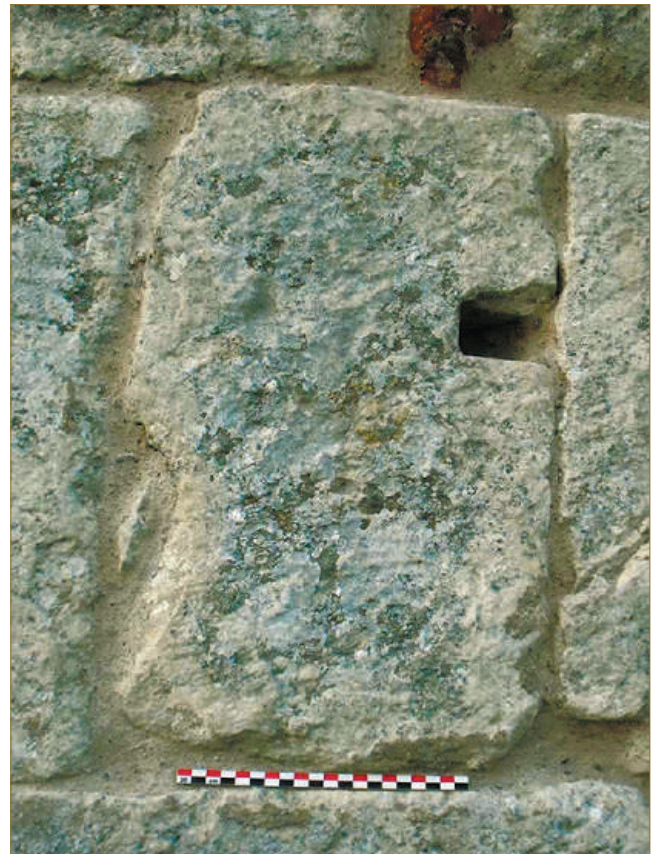
Figure 19 : Vue de la face sud-est du bloc n° 3 (cliché K. Boulanger).

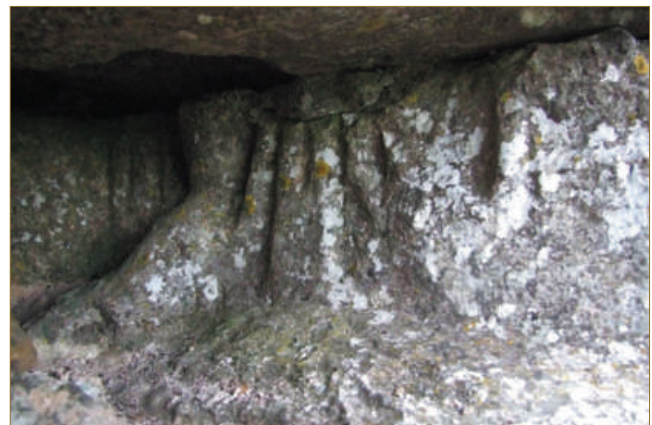
Figure 20 : Vue de détail du relief du bloc n° 4 (cliché C. Moulis).

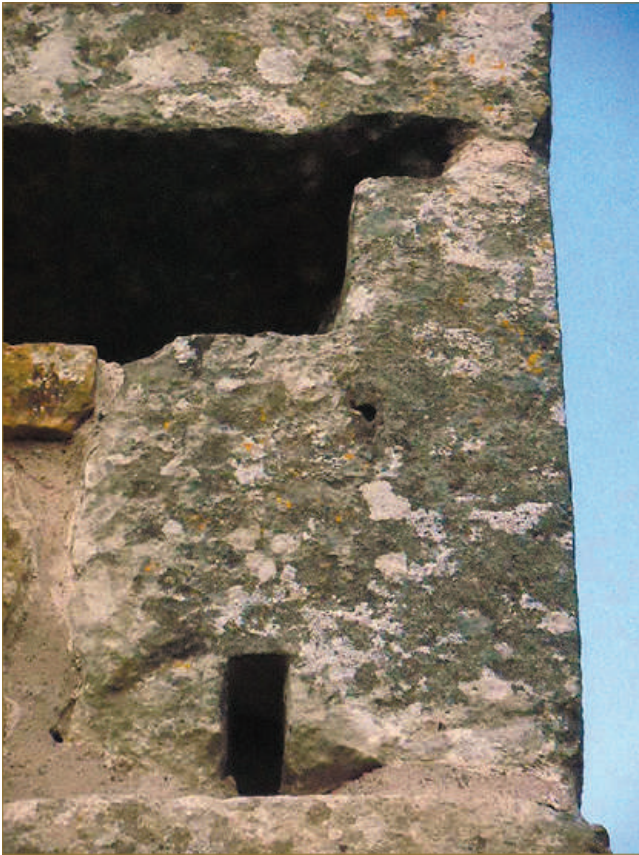
Figure 21 : Vue de la face sud-ouest du bloc n°4 et de l'anche de pince articulée (cliché K. Boulanger).

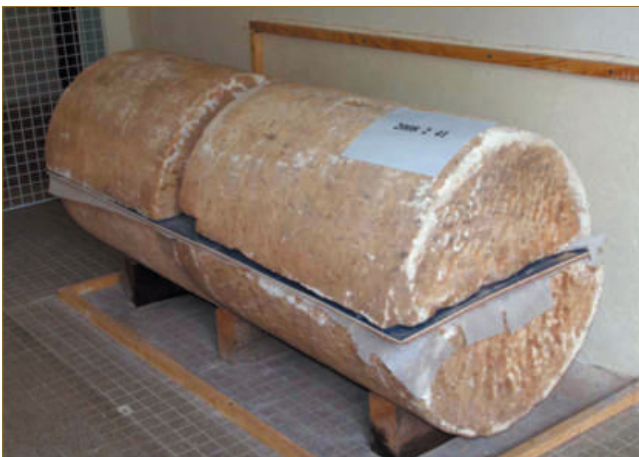
Figure 22 : Vue du sarcophage en blocs antiques de remploi (cliché J. Guillaume).

et de l'époque mérovingienne<sup>15</sup>. Cette nécropole n'a pas livré de stèle ou de monument funéraire antique, exception faite du sarcophage d'une sépulture datée du dernier quart du VI<sup>e</sup> siècle<sup>16</sup>, taillé dans des blocs gallo-romains en remploi (fig. 22 et 23). Le sarcophage se compose de quatre blocs semi-cylindriques en calcaire

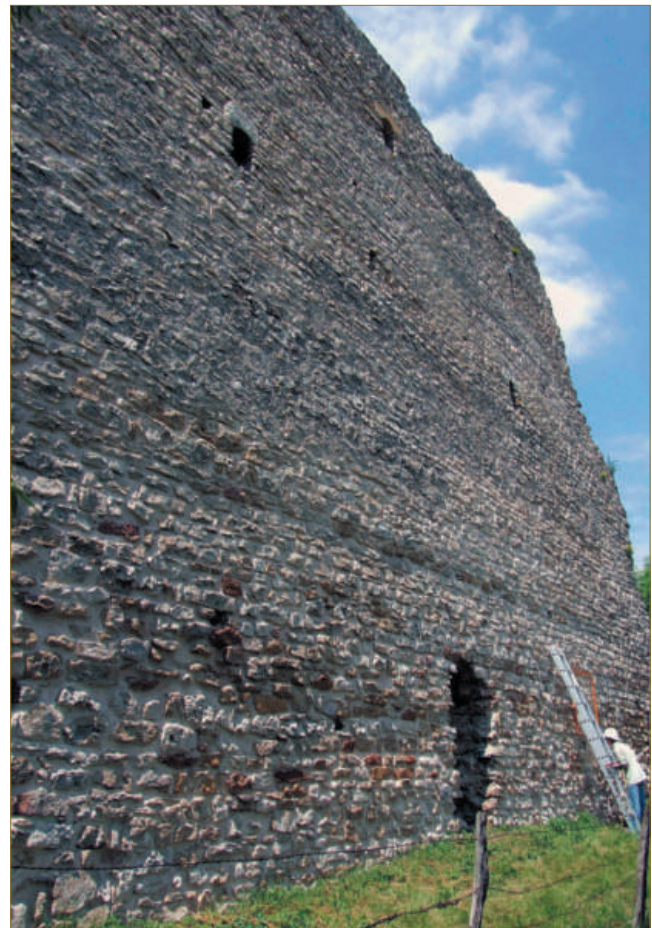
Figure 26 : Bombements observés dans le parement de l'élévation extérieure est, dont le rythme est calé sur celui des assises de réglage (cliché C. Moulis).

par le bombement du mur (fig. 26). En effet, les maçons ne sont pas vraiment attentifs ni à l'horizontalité, ni à la verticalité lors du montage des assises. Arrivé au niveau de réglage, il n'est pas rare que la maçonnerie présente alors un bombement, que l'on récupère en plaçant légèrement en avant ou en retrait (selon les cas) la nouvelle assise par rapport à la dernière. Seuls neuf niveaux ont été dénombrés. La qualité des pierres des parements rend plus difficile la lecture, mais on constate que le rythme entre deux niveaux de réglage a tendance à diminuer vers les parties hautes de l'élévation (de 1,30 à 0,77 m).

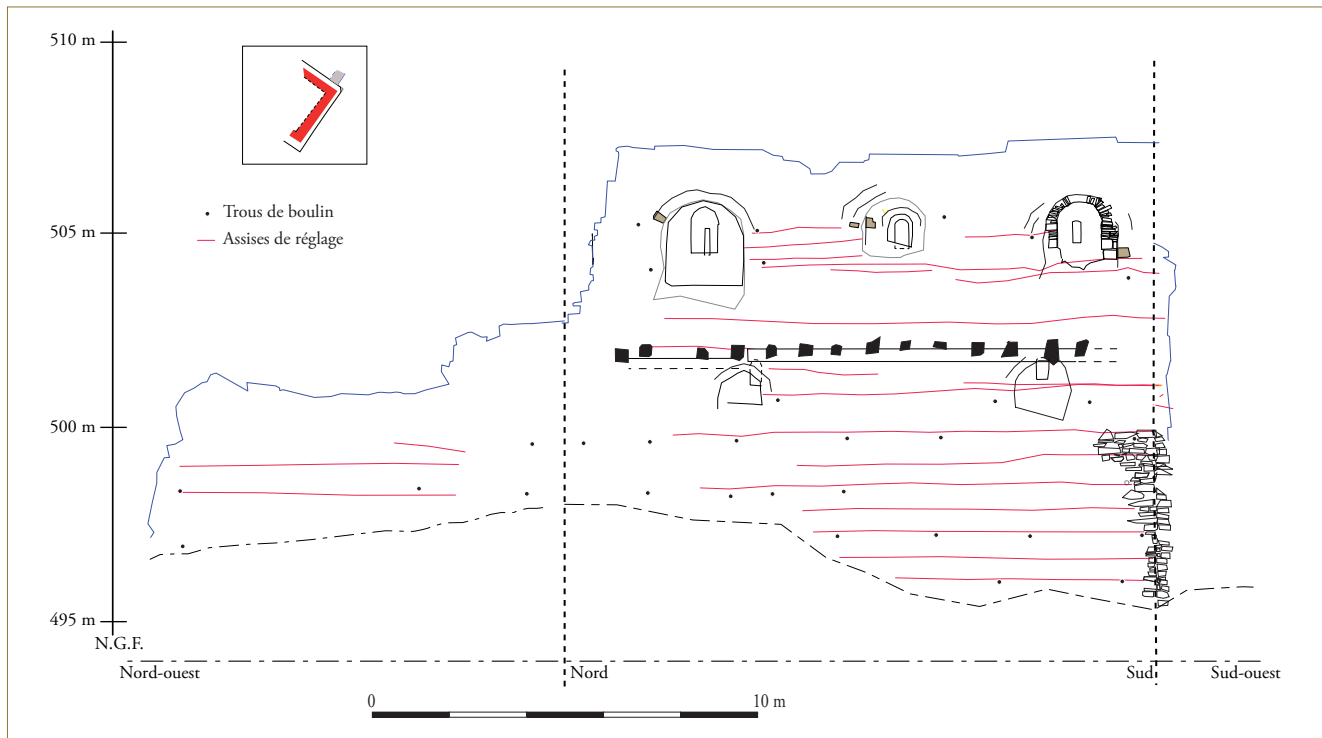
Figure 27 : Déroulé des élévations intérieures du donjon (relevé et DAO V. Muller).

Seize niveaux de réglage ont été repérés sur l'élévation intérieure, c'est-à-dire quasiment tous (fig. 27). L'intervalle entre deux assises de réglage oscille entre 0,50 et 0,95 m, avec une tendance à augmenter plus on s'élève dans le mur. Elles se repèrent mieux que sur l'autre élévation, car ici, elles se lisent directement dans le blocage. À partir des trois fenêtres de l'étage, les assises sont plus petites et plus fréquentes.

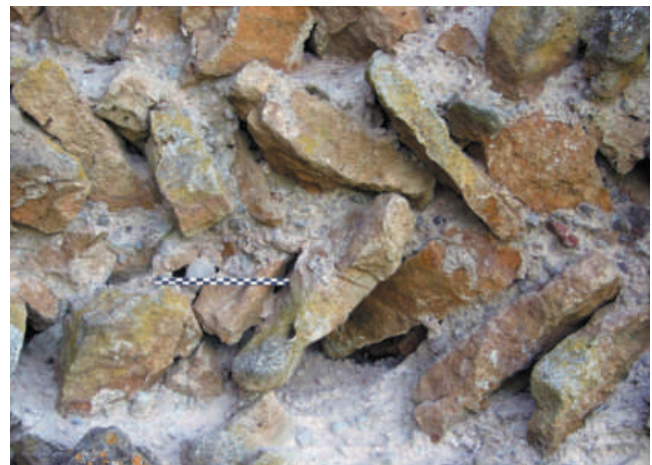
Figure 28 : Détail du blocage en épi (cliché C. Moulis).

La disposition en épi des pierres du blocage est une des caractéristiques majeures de ce site. 85 % du mur est constitué par ce blocage (fig. 4 et 28). On y retrouve la même diversité de faciès que dans le parement. Une assise de réglage apparaît systématiquement après trois rangs de pierres disposées en épi, en sens alterné à chaque fois. Les pierres sont toujours disposées dans le même sens sur un rang. Leur niveau de réglage reprend celui constaté sur le parement extérieur, ce qui valide la conception simultanée. Nous avons pu mesurer l'angle d'inclinaison

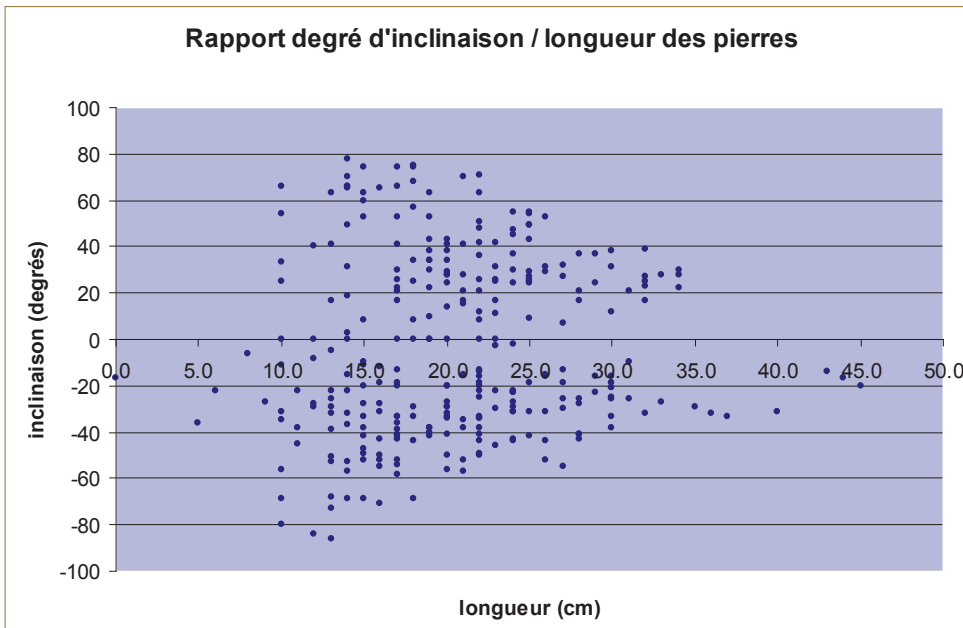
Figure 29 : Rapport entre le degré d'inclinaison et la longueur des pierres du blocage.

des pierres sur neuf assises, soit 290 pierres. L'inclinaison moyenne est de 33°, quel que soit le sens de la pose

(fig. 29). Un rang est posé sur toute l'épaisseur du mur<sup>28</sup>, et recouvert de mortier. Un second rang est posé, incliné dans l'autre sens, lui-même recouvert de mortier, puis un troisième rang de pierres qui est censé récupérer le niveau de l'assise de réglage du parement. Travailler avec une structure en épi facilite cette tâche, car il suffit de jouer sur l'inclinaison de la pierre pour niveler le blocage et le parement. Lorsque l'on établit un ratio entre la longueur des pierres et leur angle d'inclinaison, il se dessine une tendance globale arguant que plus la pierre est longue, plus elle est posée dans une position proche de l'horizontalité.

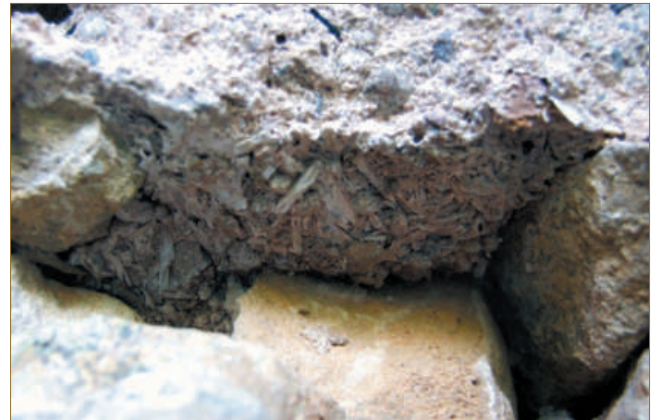
Figure 30 : Couche de végétaux piégée par le mortier lors de la reprise des travaux (cliché C. Moulis).

épi est venue s'imprimer. Ce dispositif marque à coup sûr un arrêt de chantier prolongé. De plus, nous pouvons observer une couche d'éléments végétaux pris dans le second mortier (fig. 30). Cette paille (ou assimilé) est le témoin de la protection des maçonneries en vue d'une interruption de chantier due vraisemblablement à l'hiver. Nous proposons donc que le premier tiers du bâtiment a été édifié sur au moins trois ans. Nos moyens ne nous ont pas permis de repérer d'autres marqueurs semblables dans les parties supérieures de la maçonnerie.

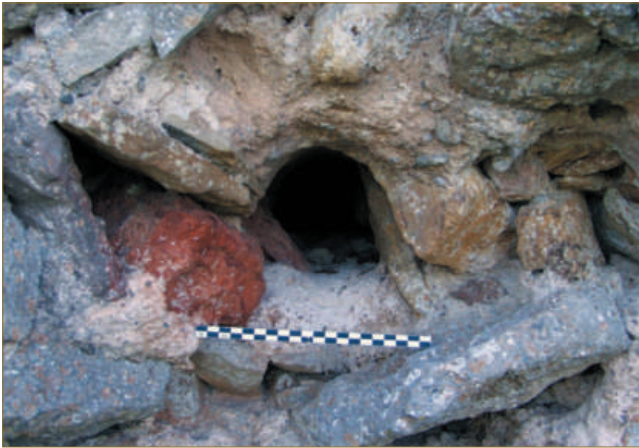
Figure 31 : Trou de boulin circulaire (cliché C. Moulis).
