Le donjon de Fontenoy-le-Château (XIe siècle)

Cédric Moulis, Vianney Muller

LE DONJON DE FONTENOY-LE-CHÂTEAU (XI^e SIÈCLE)

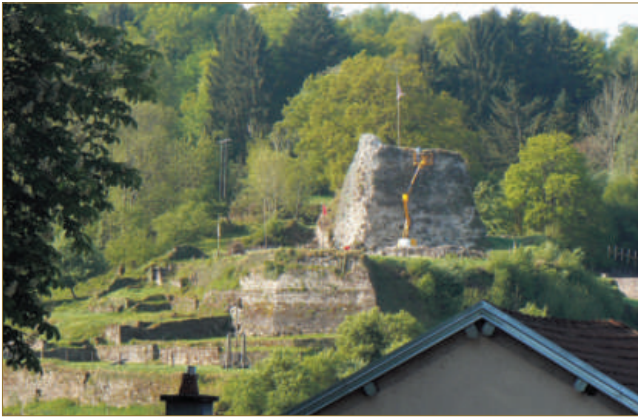
Figure 2 : Vue générale du donjon depuis le nord (cliché C. Moulis).

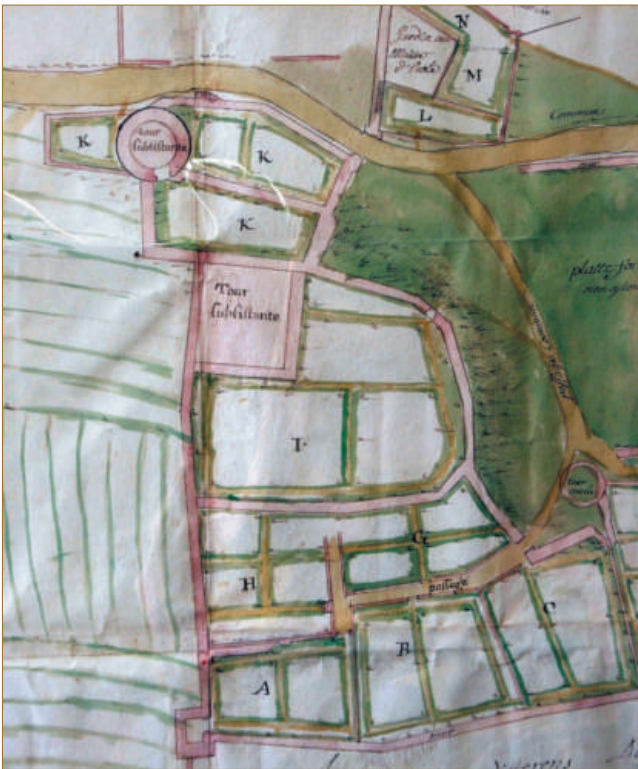
Figure 3 : Plan dressé par l'arpenteur de la maîtrise des eaux et forêts de Saint-Dié le 27 août 1768 (AD 88, [AD88 série JJ]).

ceinte castrale, qu'il domine (fig. 3). Cette chemise suivait l'isométrie du terre rocheux sur lequel il était installé.

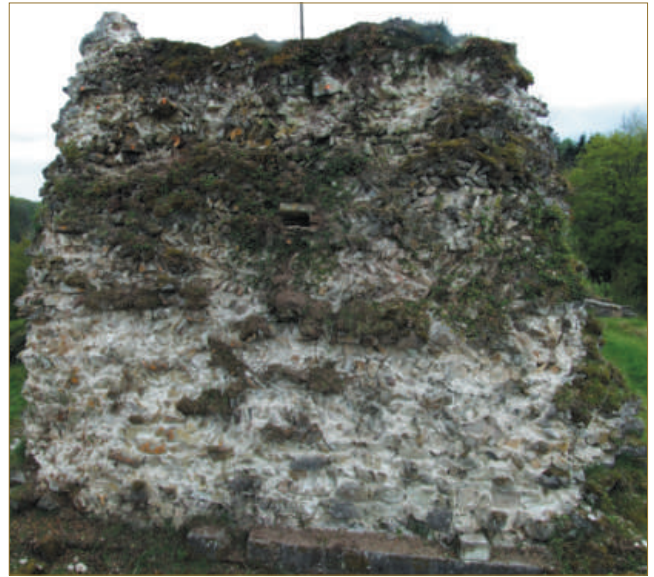
Figure 4 : Élévation nord-est. Vue générale (cliché C. Moulis).

Longue de 13,80 m, elle conserve une hauteur de 9,70 m, et est constituée de 38 assises de grès lisibles dans le blocage (fig. 4). Deux assises de parement sont visibles dans la partie inférieure, sur 6,50 m de long, mais elles semblent résulter d'une restauration relativement récente. Le reste de l'élévation est uniquement composé par le blocage, le parement ayant été récupéré pour d'autres constructions.

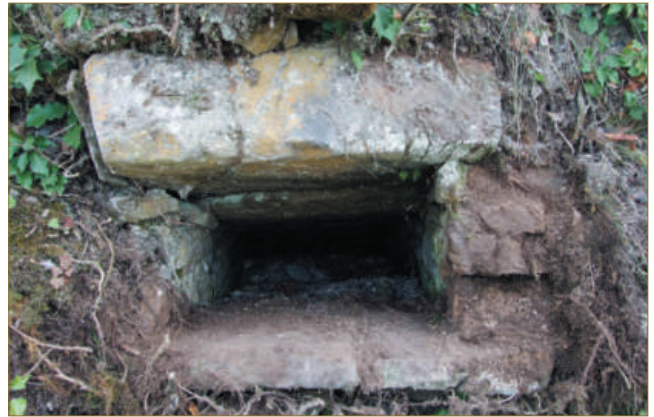
Figure 5 : Puits de lumière de l'élévation nord-est (cliché C. Moulis).

32 cm de haut, donnant sur un conduit incliné vers l'intérieur de 20 à 25° (fig. 5). Son ciel est composé de quatre dalles de 46 à 50 cm, taillées à la broche et présentant un chanfrein. La profondeur mesurée du conduit est de 2,50 m. Il s'agit selon toute vraisemblance d'un puits de lumière pour l'éclairage du rez-de-chaussée.

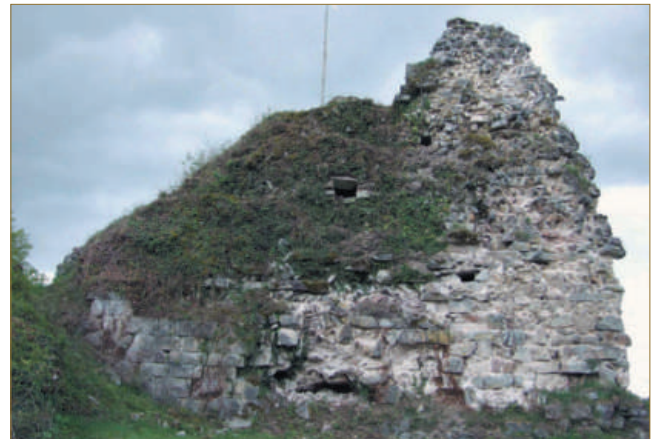
Figure 6 : Élévation sud-est. Vue générale (cliché C. Moulis).

Sa longueur visible au sol est de 13,40 m. Elle est dans un état de conservation semblable à celui de la face précédente. Toutefois, la végétation l'a surtout envahie sur la gauche (fig. 6). Le parement, conservé sur huit assises, est encore visible sur 4,40 m de longueur. Si l'aspect global de l'élévation est quelconque et n'appelle aucun commentaire complémentaire à celui fait pour la face nord-est, l'examen attentif de sa structure fait apparaître cinq trous ou ouvertures. La plus importante est un conduit d'éclairage similaire à celui de la face précédente

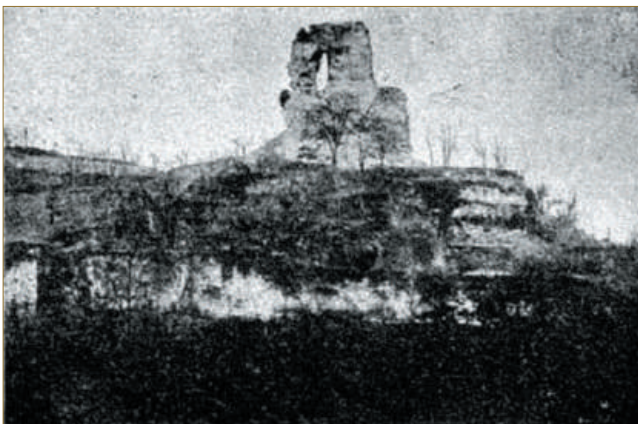
Figure 8 : L'élévation sud-est en 1870, peu de temps avant sans effondrement partiel (ASEV).

L'ouvrage de l'abbé Olivier présente une photographie datée de 1870 dont l'intérêt historique est indéniable⁴. Elle montre l'élévation sud-est du donjon

quelques années avant l'effondrement de toute la partie sommitale, en 1875 (fig. 8). Si la mauvaise qualité du document ne permet pas d'apercevoir de petits détails, il montre que ce côté du donjon est encore très élevé, quasiment le double d'aujourd'hui. L'ouverture du premier étage est quasi-complète, et on peut clairement l'assimiler à une porte. La hauteur de maçonnerie encore visible sur la photo au-dessus de cette porte suggère un second étage.

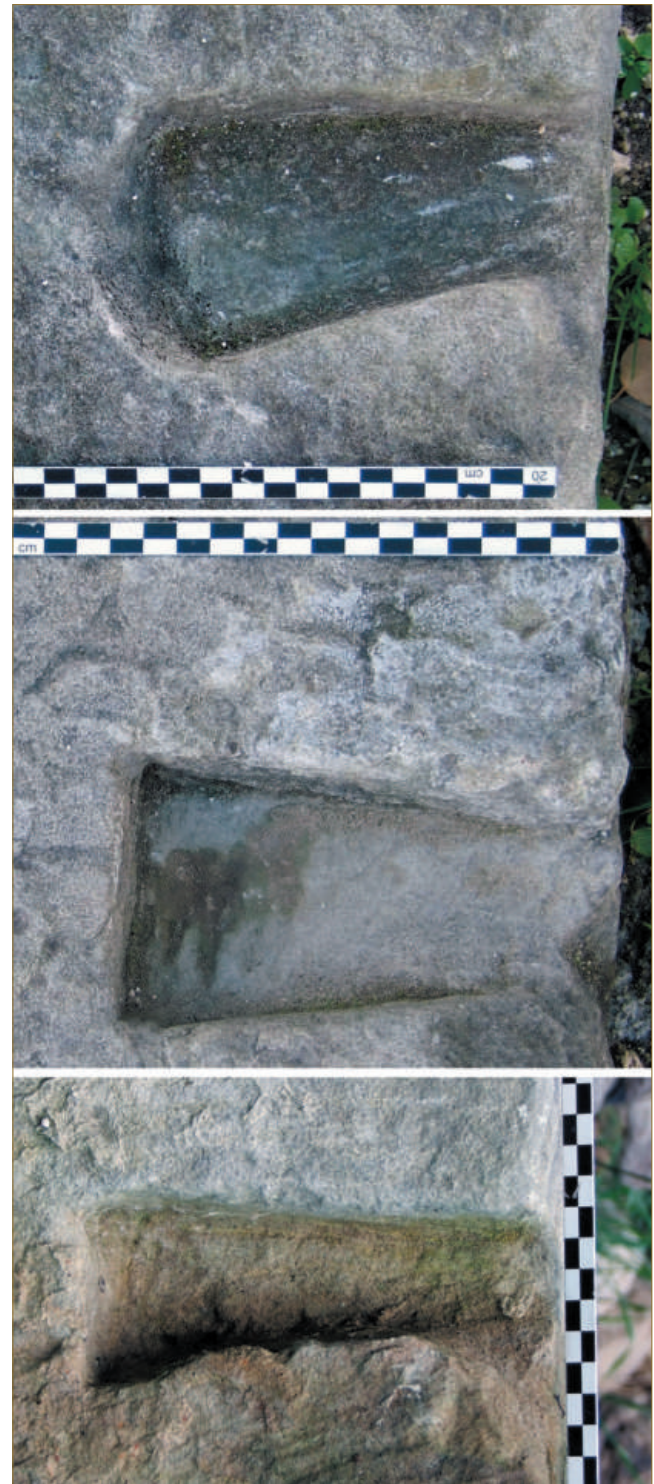
Figure 11 : Encoches en queue d'arronde retrouvées sur les pierres du parement à l'angle nord (clichés C. Moulis).

Trois blocs de parement, un déposé et deux encore en place dans ce qui semble être un petit contrefort à l'angle nord, présentent une encoche en queue d'arronde sur le côté de leur lit d'attente (fig. 11). Ces encoches sont profondes de 4 à 5 cm, longues de 14 à 14,5 cm, et larges de 4 à 5 cm. L'extrémité de la queue d'arronde varie quant

à lui de 6 à 8 cm, et l'une d'entre elle est arrondie. Ces encoches étaient vraisemblablement destinées à recevoir une agrafe en bois en double queue d'aronde. Elles permettaient d'assurer la liaison et la stabilité des blocs du parement au niveau du contrefort. La fonction de stabilisateur de celui-ci avait donc été jugée suffisamment primordiale pour renforcer les liaisons entre ses composantes. Aucune agrafe en bois n'a été retrouvée en place. Des encoches semblables, quelquefois accompagnées de queues d'aronde en bois ont été retrouvées sur le pont de Dieulouard et datées des ^{x^e}-^{xⁱ}^e siècles, avec des remplacements jusqu'au ^{xiii^e} siècle. Toutefois, il n'est pas à exclure que ces blocs soient en remploi, car aucune double encoche de queue d'aronde n'a pu être observée en place.

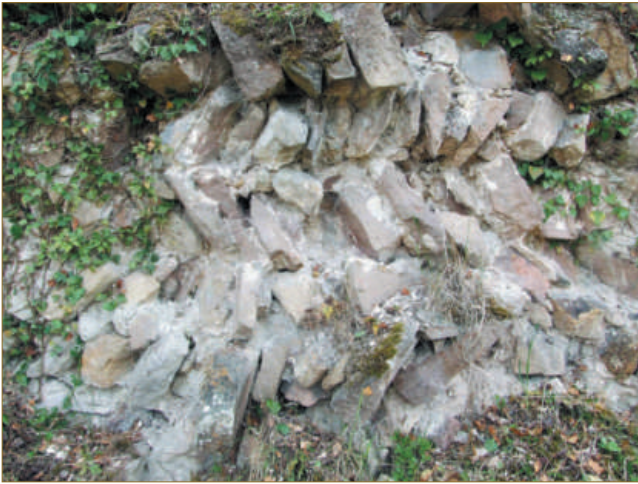
Figure 12 : Blocage du mur nord-est, disposé en épi (cliché C. Moulis).

Le blocage de la maçonnerie est visible sur les quatre faces du bâtiment, sur des hauteurs atteignant quelquefois dix mètres et sur la totalité de l'épaisseur du mur (fig. 12). Il nous est ainsi possible de comprendre même en profondeur l'agencement du blocage. La grande majorité de ce dernier est constitué de pierres disposées en épi et en lits réguliers. Elles sont perpendiculaires au parement, et leur profondeur avoisine les 30 cm. Ainsi, dans l'élévation nord-ouest, il faut sept rangées de pierres en épi pour remplir la largeur du mur (fig. 13). Les pierres de l'ensemble des rangées d'une même assise sont toujours disposées dans un sens identique, le changement d'orientation n'intervient qu'avec le passage à l'assise supérieure. Cette règle ne souffre que de quelques exceptions, où l'orientation est identique sur deux assises successives. En certains endroits, les pierres sont posées à plat, mais jamais sur des longueurs dépassant le mètre. Une dernière disposition est constituée de gros blocs de pierre. Pour certains d'entre eux, il est possible qu'il s'agisse des queues des boutisses les plus profondes du parement. Les autres semblent plutôt liés au réglage de la hauteur d'assise, sans doute afin de l'harmoniser avec celle du parement. Cette hypothèse est d'ailleurs partiellement prouvée par l'observation de la cohésion entre le blocage et les quelques
