**LA PIERRE DANS L'ANTIQUITÉ  
ET AU MOYEN ÂGE EN LORRAINE**

# LE DONJON DE FORBACH (XV<sup>e</sup> SIÈCLE)

Cédric MOULIS

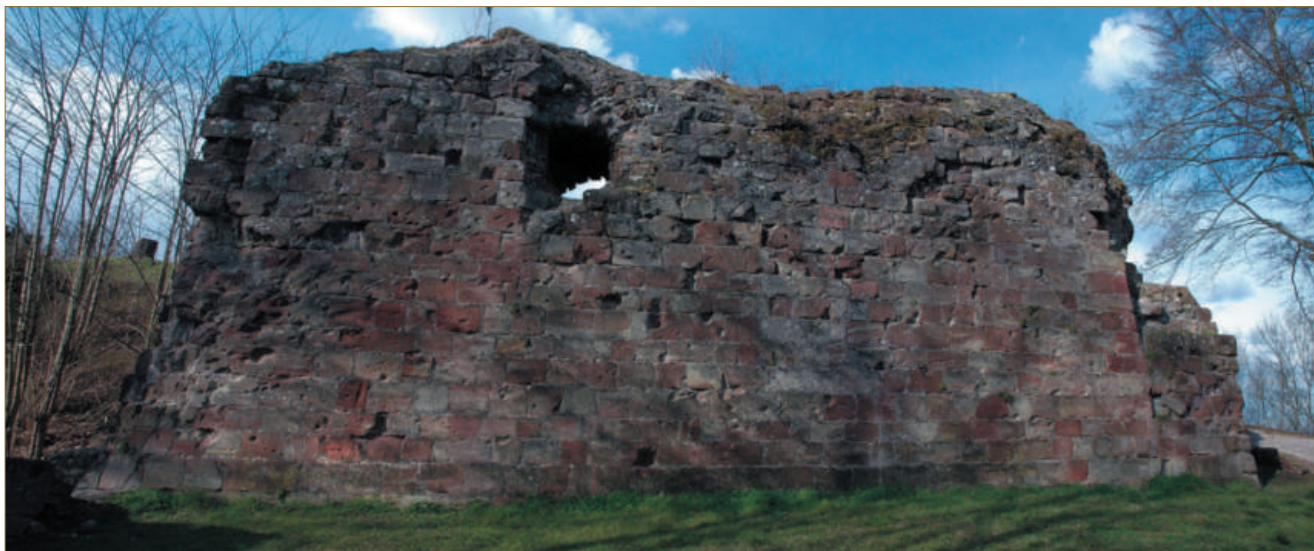
*Figure 4 : Élévation extérieure sud (cliché C. Moulis).*

La grande façade sud est la plus dégagée et la mieux conservée (fig. 4). Longue de 16 m, elle est haute de 7,20 m. Elle présente un léger talus. Le parement est conservé sur une élévation pouvant dépasser 6 m. Il est très régulier et composé de gros blocs de grès bigarré de 0,23 à 0,4 m de haut. Les joints sont maigres, hormis ceux repris au ciment. La façade présente de nombreux stigmates témoignant de l'âpreté des combats qui se déroulèrent au Schlossberg durant la Seconde Guerre

mondiale. On remarque notamment que l'arête gauche est arrachée et que de nombreuses marques entaillant les pierres du parement rayonnent depuis cet endroit. Ces traces attestent un impact d'obus à cet endroit. Une fenêtre perce cette élévation.

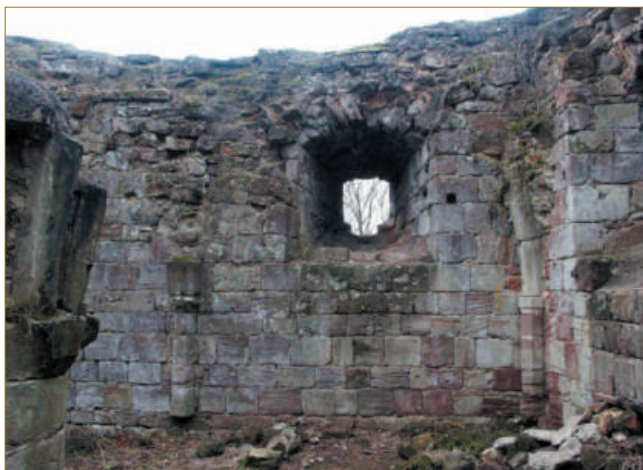
*Figure 5 : Élévation intérieure sud (cliché C. Moulis).*

La face sud est longue de 9,20 m et haute de 6 m, alors que les faces latérales ouest et est sont légèrement plus courtes (8,50 m) et respectivement hautes de 5,50 m et 5 m (fig. 5).

On observe sept piliers adossés aux murs. Quatre d'entre eux sont placés dans les angles du bâtiment, les trois autres se situent au centre du parement. Il ne reste bien souvent en place que la base prismatique à cinq faces, la colonne, le chapiteau (prisme inversé) et le premier voussoir, ou le sommier (fig. 6). Ils fonctionnent avec le pilier central et prouvent que ce niveau du donjon possédait quatre voûtains sur croisées d'ogives chanfreinées. Chaque voûtain est séparé du suivant par un arc doubleau présentant la même nervure que les croisées. Des traces de l'arrachement des voûtes sont également encore visibles partiellement sur les élévations sud et ouest. La façade orientale présente des traces plus ténues qu'il est difficile d'interpréter. Mais il est hasardeux d'affirmer l'existence ou non d'arcs formerets moulurés contre les murs. La partie droite de la façade sud semble présenter également le départ du second niveau du bâtiment.

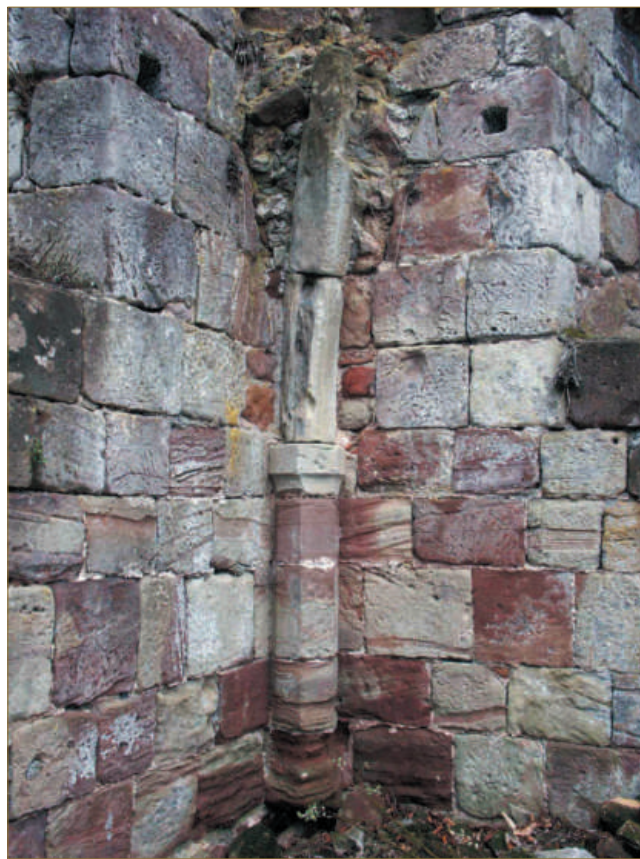
*Figure 6 : Pilier d'angle sud-ouest (cliché C. Moulis).*

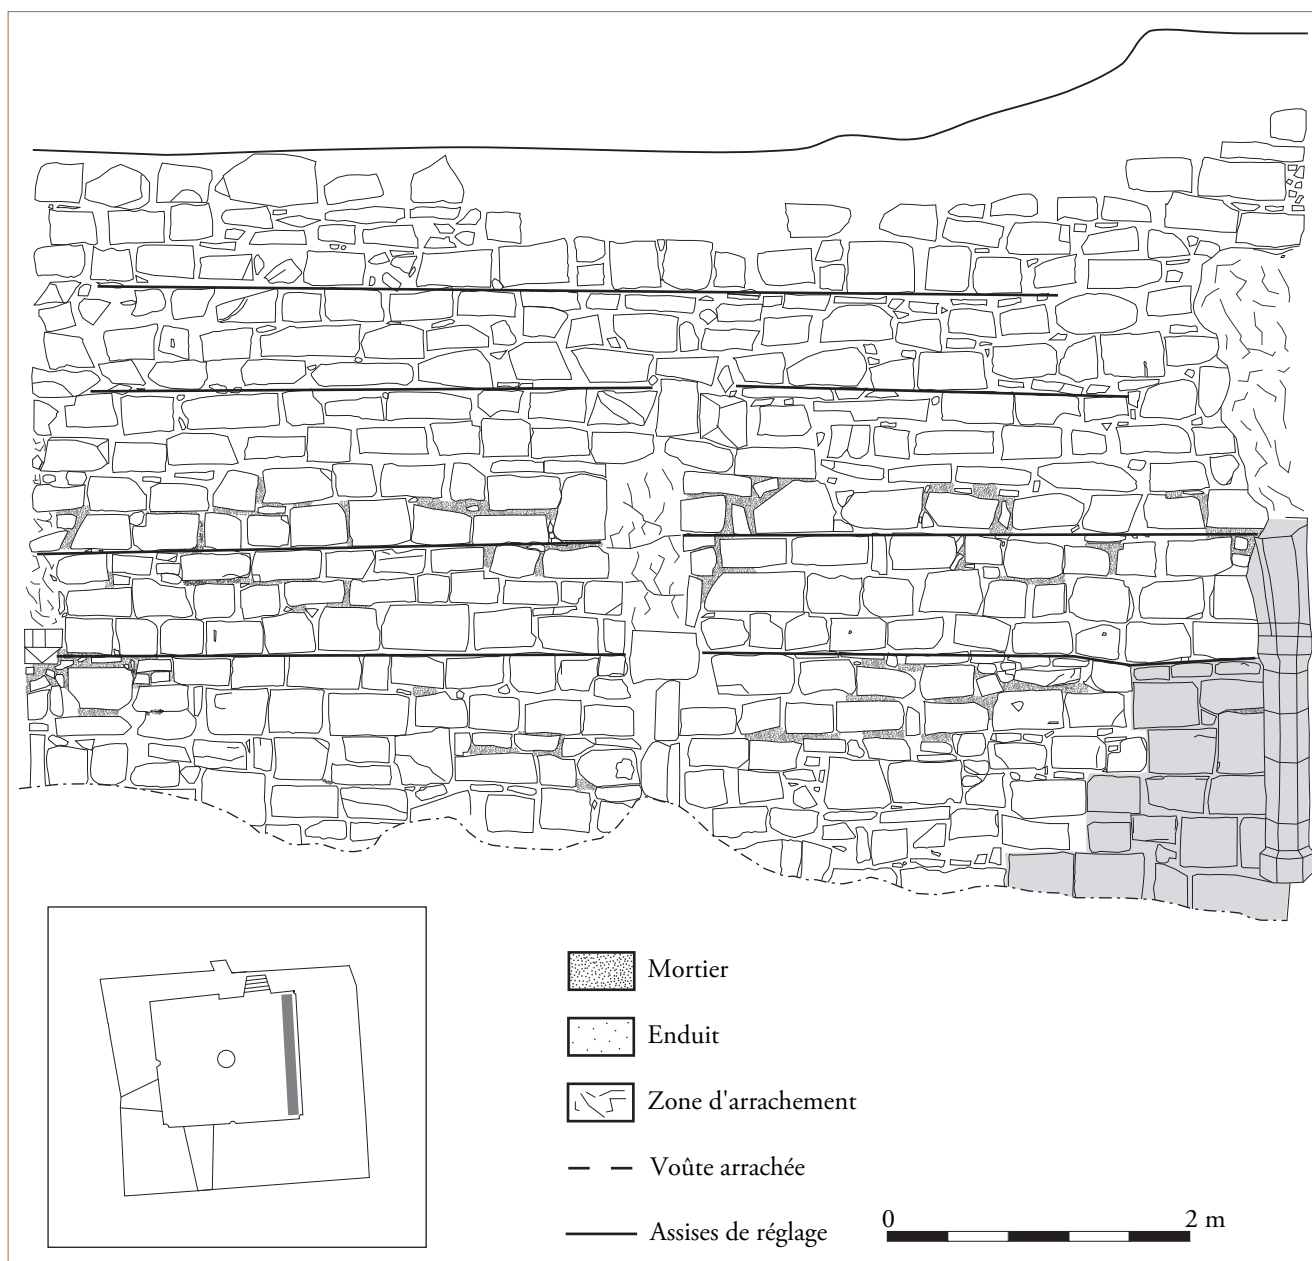
Figure 7 : Élévation intérieure est (relevé L. Sanson et J. Thalman ; DAO V. Kennel et C. Moulis).

Deux types de parements bien distincts ont pu être repérés (fig. 7, 8 et 9). Le premier, visible à l'extérieur du donjon, est composé de blocs de grès bigarré dont les hauteurs varient entre 0,24 et 0,38 m. Les assises sont très régulières et les joints, composés de mortier de chaux, sont maigres. On est donc en présence d'une maçonnerie soignée qui laisserait penser que ce mur n'était pas enduit. Ce type de parement se retrouve sur l'ensemble de l'élévation sud, sur la moitié gauche de celle orientée à l'ouest et sur une petite partie de la troisième, vers l'est. La qualité de l'appareil ne permet pas de déceler facilement les assises de réglage ; néanmoins, trois d'entre elles sont visibles au sud. Sur ce même mur, quelques trous peuvent avoir servi de logement à des boulins de l'échafaudage au moment de la construction de l'édifice, mais ils ont pu être pratiqués lors de la restauration de la ruine.

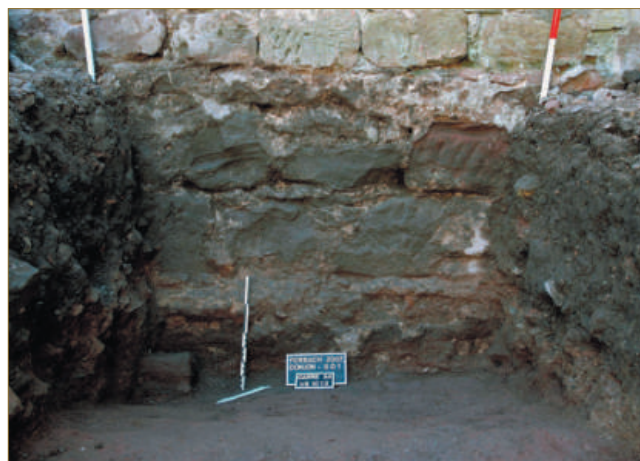
*Figure 12 : Fondation du mur sud, côté intérieur (cliché C. Moulis).*

Par rapport au niveau de sol actuel à l'extérieur du bâtiment, la fondation du mur sud apparaît après le dégagement de trois nouvelles assises. Large de près de 4 mètres, il est composé de grès bigarré. Les hauteurs d'assise (de 18 à 30 cm) sont plus importantes que sur la façade intérieure du mur nord. Les parements ont fait l'objet d'un traitement moins soigné, des traces d'extraction et/ou de débitage étant encore bien visibles. Le mur est posé à même la roche, qui semble ici n'avoir pas eu de retouche particulière (fig. 12).

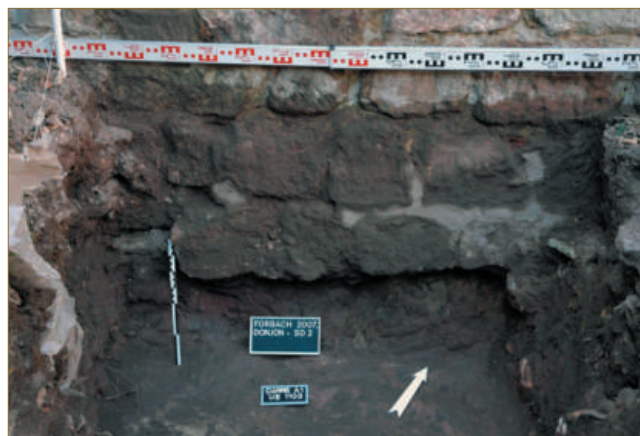
*Figure 13 : Fondation du mur nord (cliché C. Moulis).*

L'information la plus intéressante concerne la fondation. Le mur est bâti à même la roche, mais celle-ci a fait l'objet d'un travail de taille, sans doute destiné à aplanir la surface de la pièce. Il en ressort que la roche sous le mur est plus haute et marque un retrait significatif, la maçonnerie étant posée sur un socle (fig. 13).
