Le donjon de Forbach (XVe siècle)

**LA PIERRE DANS L'ANTIQUITÉ
ET AU MOYEN ÂGE EN LORRAINE**

LE DONJON DE FORBACH (XV^e SIÈCLE)

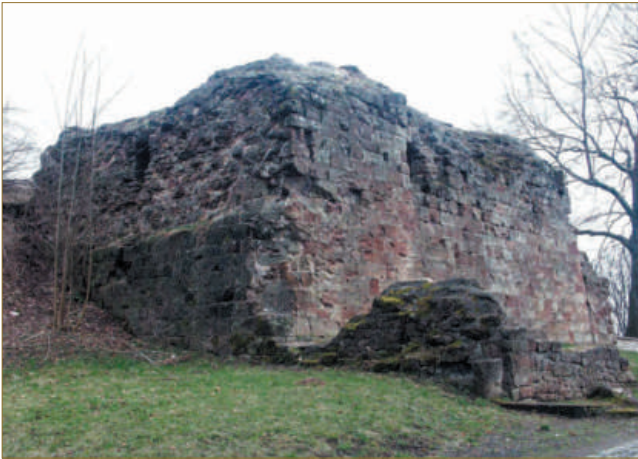
Figure 2 : Donjon, vue générale depuis le sud-ouest (cliché C. Moulis).

À partir de 1436, le site revient en fief à Arnold VI de Sierck. C'est sous son règne que l'on édifie un nouveau château, et notamment le donjon massif qui le domine (fig. 2). Aucune trace du ou des châteaux antérieurs ne semble alors subsister. Au cours des XVI^e-XVII^e siècles, le château se voit renforcé et adapté par l'adjonction de bastions. Le site est démantelé par ordre du Roi de France en 1634.

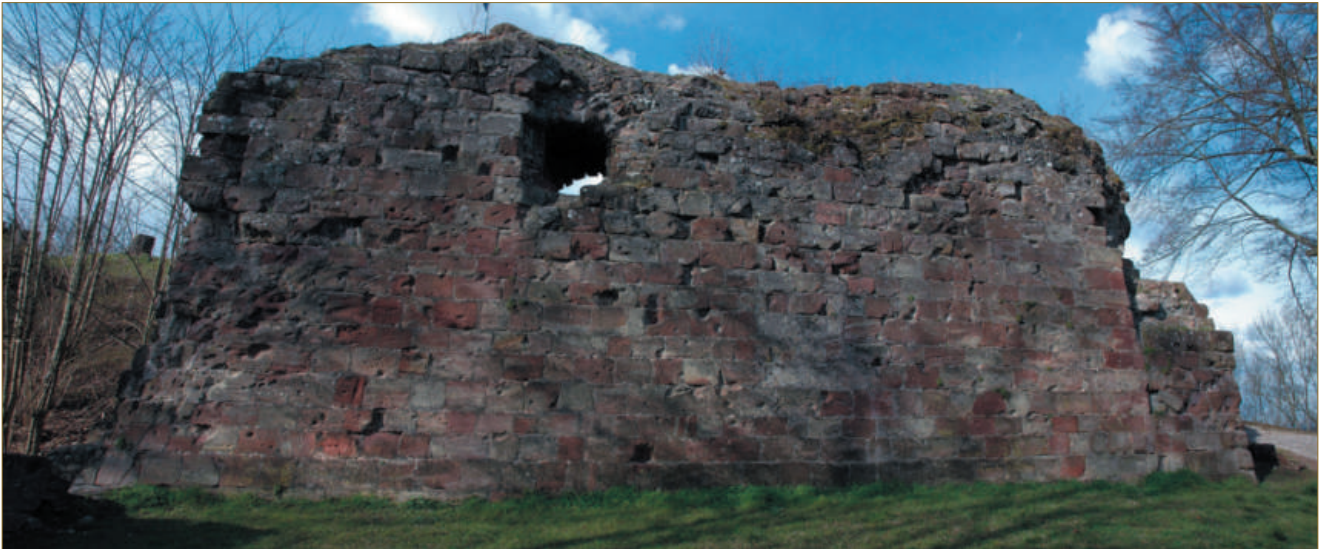
Figure 4 : Élévation extérieure sud (cliché C. Moulis).

La grande façade sud est la plus dégagée et la mieux conservée (fig. 4). Longue de 16 m, elle est haute de 7,20 m. Elle présente un léger talus. Le parement est conservé sur une élévation pouvant dépasser 6 m. Il est très régulier et composé de gros blocs de grès bigarré de 0,23 à 0,4 m de haut. Les joints sont maigres, hormis ceux repris au ciment. La façade présente de nombreux stigmates témoignant de l'âpreté des combats qui se déroulèrent au Schlossberg durant la Seconde Guerre

mondiale. On remarque notamment que l'arête gauche est arrachée et que de nombreuses marques entaillant les pierres du parement rayonnent depuis cet endroit. Ces traces attestent un impact d'obus à cet endroit. Une fenêtre perce cette élévation.

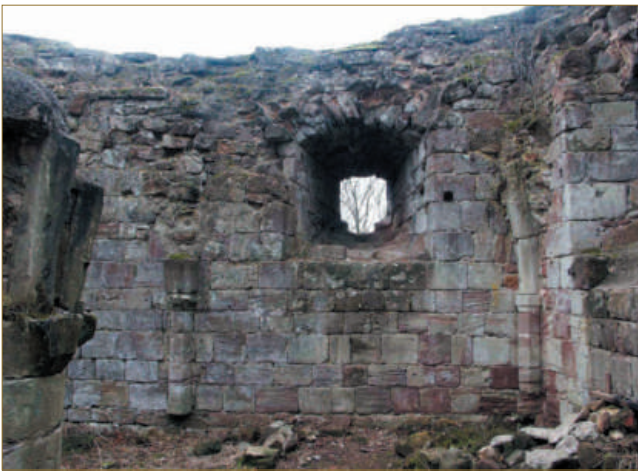
Figure 5 : Élévation intérieure sud (cliché C. Moulis).

La face sud est longue de 9,20 m et haute de 6 m, alors que les faces latérales ouest et est sont légèrement plus courtes (8,50 m) et respectivement hautes de 5,50 m et 5 m (fig. 5).

On observe sept piliers adossés aux murs. Quatre d'entre eux sont placés dans les angles du bâtiment, les trois autres se situent au centre du parement. Il ne reste bien souvent en place que la base prismatique à cinq faces, la colonne, le chapiteau (prisme inversé) et le premier voussoir, ou le sommier (fig. 6). Ils fonctionnent avec le pilier central et prouvent que ce niveau du donjon possédait quatre voûtains sur croisées d'ogives chanfreinées. Chaque voûtain est séparé du suivant par un arc doubleau présentant la même nervure que les croisées. Des traces de l'arrachement des voûtes sont également encore visibles partiellement sur les élévations sud et ouest. La façade orientale présente des traces plus ténues qu'il est difficile d'interpréter. Mais il est hasardeux d'affirmer l'existence ou non d'arcs formerets moulurés contre les murs. La partie droite de la façade sud semble présenter également le départ du second niveau du bâtiment.

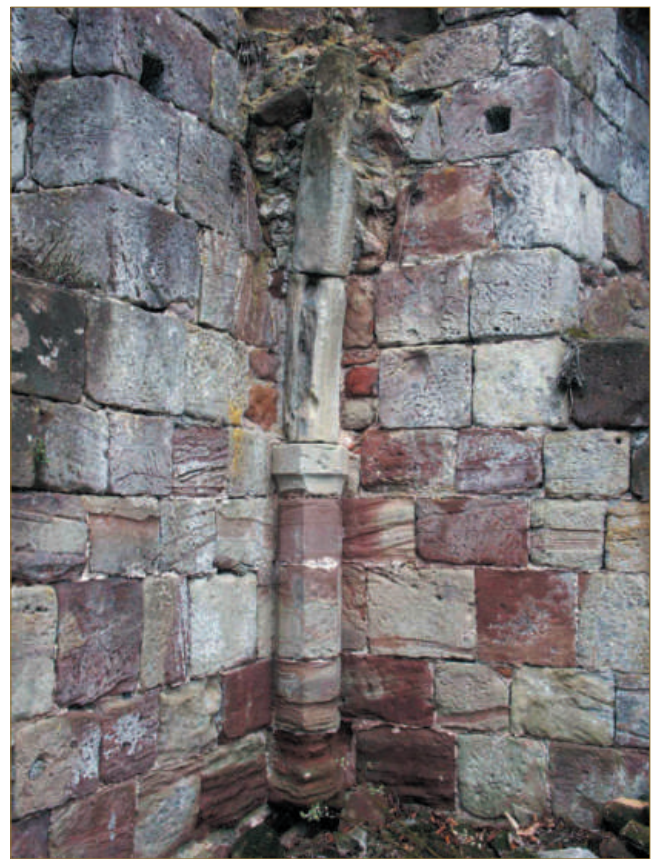
Figure 6 : Pilier d'angle sud-ouest (cliché C. Moulis).

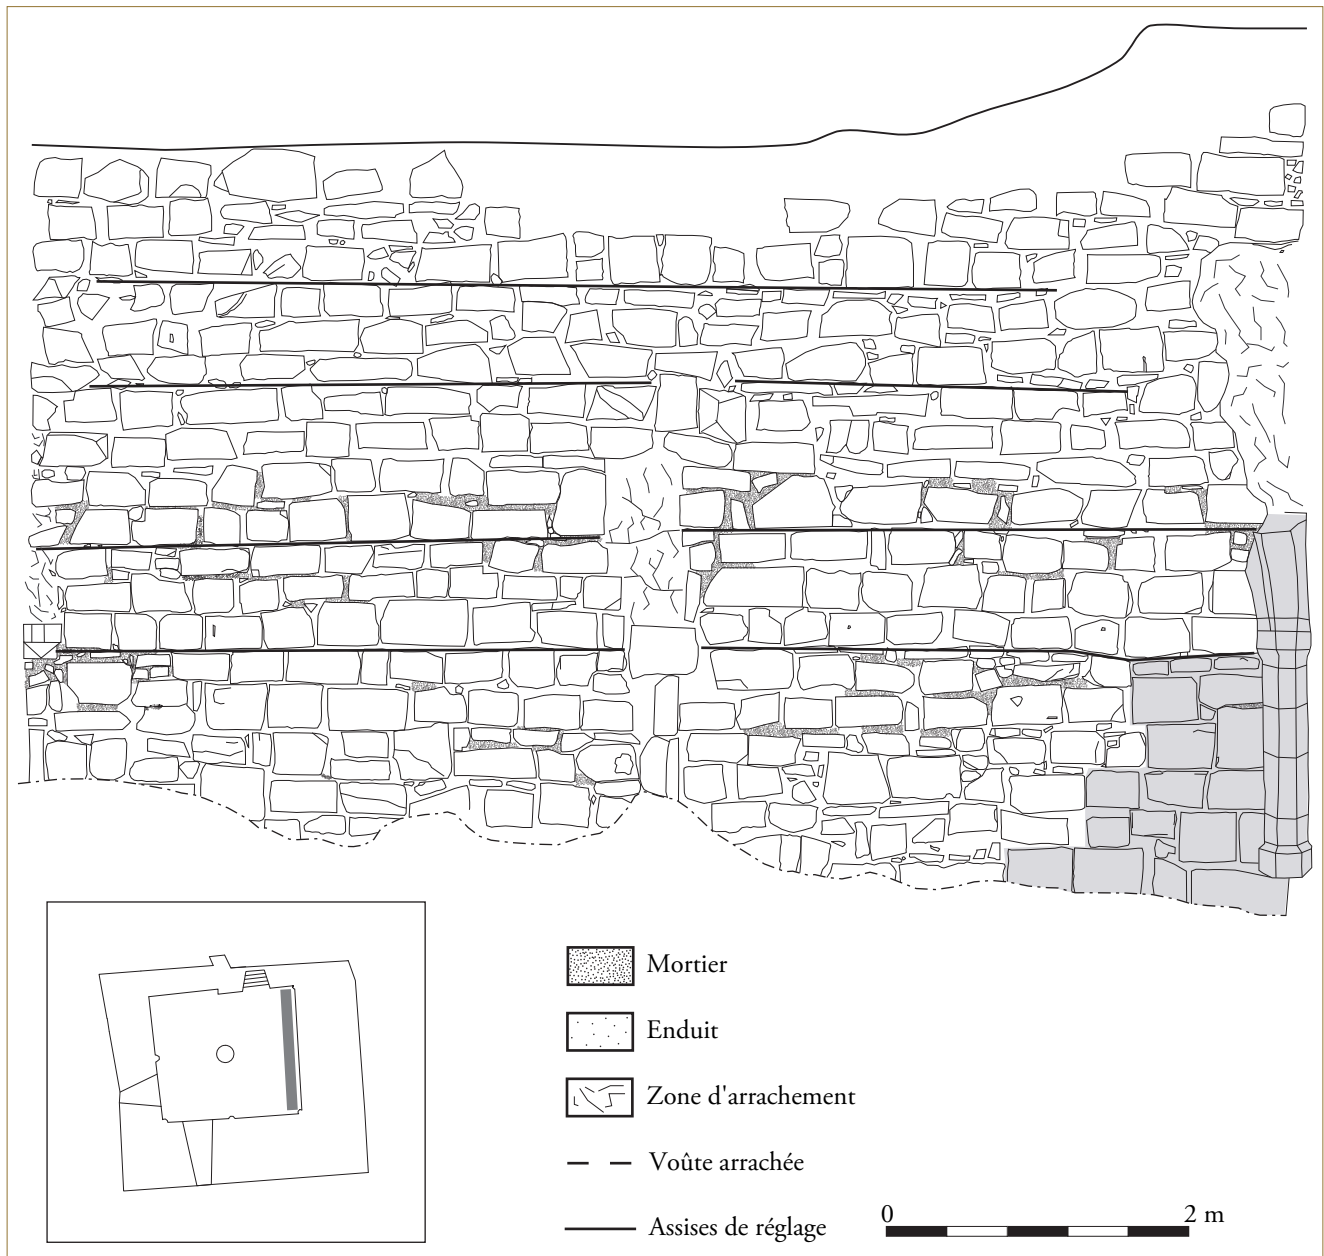
Figure 7 : Élévation intérieure est (relevé L. Sanson et J. Thalman ; DAO V. Kennel et C. Moulis).

Deux types de parements bien distincts ont pu être repérés (fig. 7, 8 et 9). Le premier, visible à l'extérieur du donjon, est composé de blocs de grès bigarré dont les hauteurs varient entre 0,24 et 0,38 m. Les assises sont très régulières et les joints, composés de mortier de chaux, sont maigres. On est donc en présence d'une maçonnerie soignée qui laisserait penser que ce mur n'était pas enduit. Ce type de parement se retrouve sur l'ensemble de l'élévation sud, sur la moitié gauche de celle orientée à l'ouest et sur une petite partie de la troisième, vers l'est. La qualité de l'appareil ne permet pas de déceler facilement les assises de réglage ; néanmoins, trois d'entre elles sont visibles au sud. Sur ce même mur, quelques trous peuvent avoir servi de logement à des boulins de l'échafaudage au moment de la construction de l'édifice, mais ils ont pu être pratiqués lors de la restauration de la ruine.

droite de la façade ouest. Il est indistinctement constitué de pierres bien équarries et d'autres sans forme dont les hauteurs varient de 0,5 à 0,35 m. Les assises sont irrégulières, les joints sont gras pour la plupart d'entre eux. Plusieurs assises de réglage ont été recensées. Elles permettraient aux maçons de répartir sur une base à peu près plane. Il est tentant de vouloir attribuer ce parement à une phase de reconstruction de l'édifice, mais la cohérence des mortiers et surtout l'existence des traces des voûtes

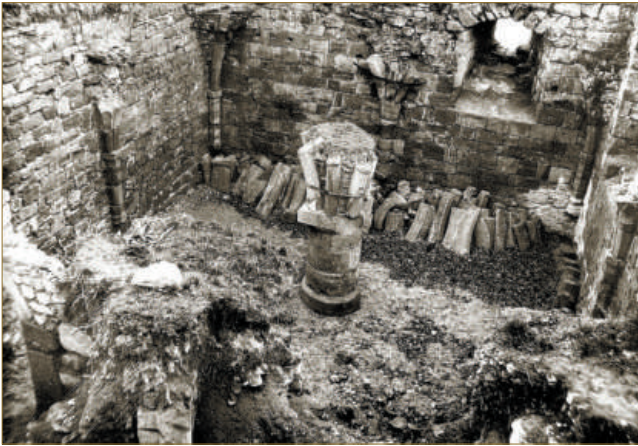
Figure 11 : Photographie prise lors des travaux de G.-J. Adt à la fin du XIX^e siècle (collection particulière).

Sur la photographie de la fin du XIX^e siècle, nous pouvons noter que les fouilleurs d'alors ont rassemblé une importante quantité de voussoirs. Nous ne savons hélas pas où ils sont actuellement entreposés.

Gustave Jacob Adt a entrepris plusieurs campagnes de fouilles entre 1888 et 1894, en préalable à la remise en valeur du site, laissé à l'abandon depuis la guerre de Trente Ans. Il a en outre entrepris à cette occasion le dégagement du donjon des remblais qui le comblaient presque entièrement. Une photographie, prise à la fin des travaux (fig. 11) depuis le sommet du mur nord du donjon, semble confirmer que la couche de mortier faisant office de sol (Us 1108) est restée durant tout ce temps en surface. Les 60-70 cm de stratigraphie observés par-dessus lors du sondage apparaissent donc comme une accumulation de nouveaux remblais. Elle montre par ailleurs que le mur nord est encore à l'état de ruine, tel que l'a découvert Adt. Son état actuel est donc le fruit d'une restauration de ce dernier. Cette restauration est d'ailleurs déjà commencée : la porte à droite est surmontée d'un arc en plein cintre à la maçonnerie fraîche. Enfin, le départ des voûtes est mieux conservé, de même que les piliers et chapiteaux porteurs. On aperçoit ainsi clairement dans l'angle sud-est le départ de deux quartiers de voûte, composés de petits moellons assisés. Plusieurs dizaines d'éléments de nervure sont entreposés contre le mur sud, prouvant peut-être que la voûte s'est effondrée sur place.

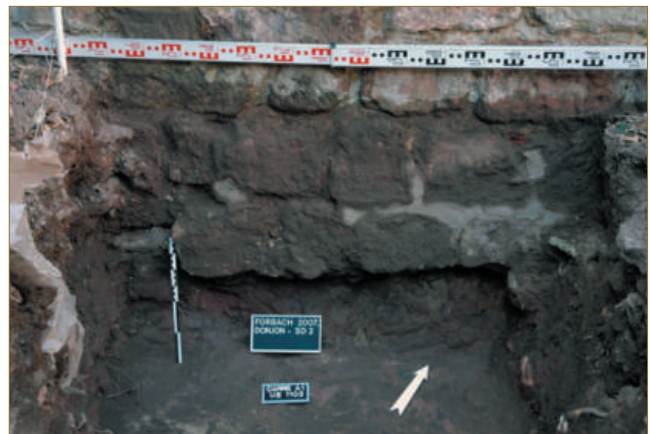
Figure 13 : Fondation du mur nord (cliché C. Moulis).

L'information la plus intéressante concerne la fondation. Le mur est bâti à même la roche, mais celle-ci a fait l'objet d'un travail de taille, sans doute destiné à aplanir la surface de la pièce. Il en ressort que la roche sous le mur est plus haute et marque un retrait significatif, la maçonnerie étant posée sur un socle (fig. 13).

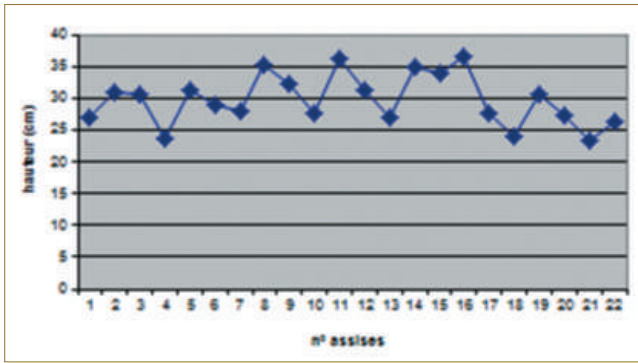
Figure 17 : Hauteur des assises du parement extérieur sud (graphique C. Moulis).

L'ensemble des élévations extérieures présente une mise en œuvre soignée et régulière, ne nécessitant pas d'assises de réglages caractérisées. L'analyse statistique semble toutefois démontrer que des assises plus fines (n°1, 4, 7, 10, 13) que les autres reviennent avec une fréquence très régulière, toutes les trois assises (fig. 17). L'utilisation de pierres de moindres dimensions, surtout en épaisseur, pour régler une maçonnerie s'explique essentiellement par le fait qu'il faut fréquemment manipuler ces pierres pour obtenir l'horizontalité recherchée, et qu'il est bien plus aisé de le faire avec des pierres moins lourdes. Ainsi, ces pierres dépassent rarement (en moyenne par assise) les 115 kg, soit une valeur en deçà du poids moyen. Ce poids oblige toutefois une manutention par deux personnes.

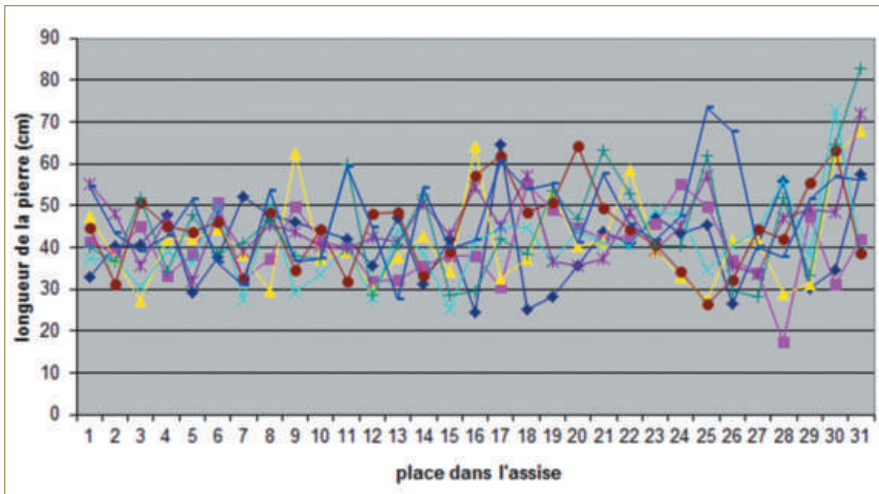
Figure 19 : Longueur des pierres par rapport à leur position dans l'assise (graphique C. Moulis).

L'étude de la longueur des pierres par rapport à leur emplacement dans l'assise apporte un précieux renseignement (fig. 19). Il apparaît en effet nettement que les

modules de la partie droite du mur sud sont en moyenne plus longs que ceux de la partie gauche. Cela se vérifie pour les huit assises conservées complètement. Dans tout type de construction (professionnelle, ludique, etc...), il est prouvé que le cerveau humain tente toujours de placer les éléments les plus gros pour ensuite compléter avec les modules plus petits. De plus, l'angle de droite est traité comme un vrai chaînage, avec une alternance très régulière de la position des pierres (fig. 20). Il présente au surcroît un bossage, unique sur le bâtiment. Cet ensemble de faits semble ainsi démontrer que les travaux de mise en œuvre sont calés sur cette chaîne d'angle, qui sert donc d'étalon. On avance ensuite assise après assise en tournant sur les quatre façades du donjon, les trois autres chaînes d'angle étant traitées plus sommairement.
