Réévaluation de la restauration des peintures murales médiévales du Château de Germolles

Christian Degrigny, Jean-Philippe Farrugia

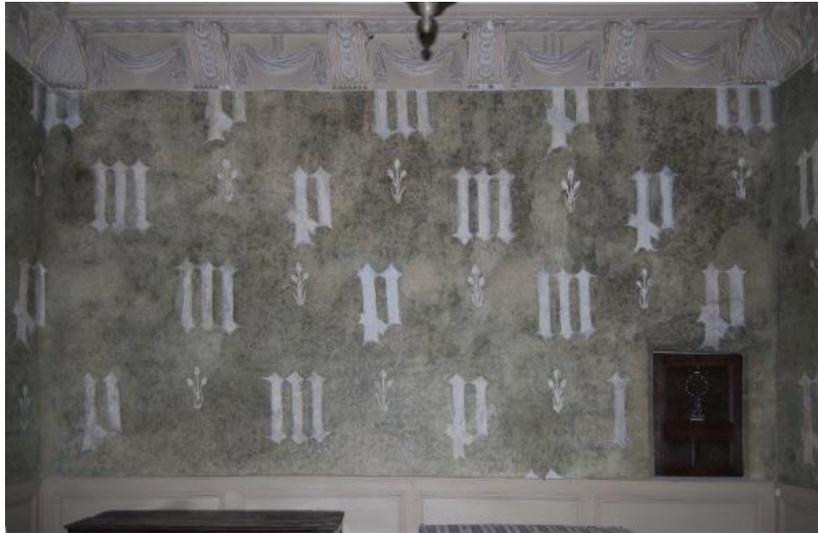
a

Figure 2 : (a) cliché du mur ouest de la garde-robe de Marguerite de Bavière dans son état actuel, © C. Degrigny (a) ; clichés d'un détail de mur piqueté avec complements au mortier (b1) et de l'harmonisation en cours avec la technique du *trattegio* (b2), © H. Takahashi.

Une partie des décors peints sont redécouverts fortuitement durant la Seconde guerre mondiale. Ils sont dégagés (sauf au niveau de la corniche supérieure et le faux plafond) dans les années 1980, principalement dans la garde-robe de Marguerite de Bavière, belle-fille de Marguerite de Flandre. Ils montrent les initiales des princes : les « P » embellis d'arabesques de Philippe le Hardi et les « M » répétitifs de Marguerite de Flandre, liés par des chardons, symboles de protection et de fidélité. Un premier travail de restauration est mené par la suite. Jugée abusive, l'intervention est éliminée afin de conduire une deuxième restauration plus respectueuse (Figure 2a) et comportant les étapes suivantes (Takahashi 1991) :

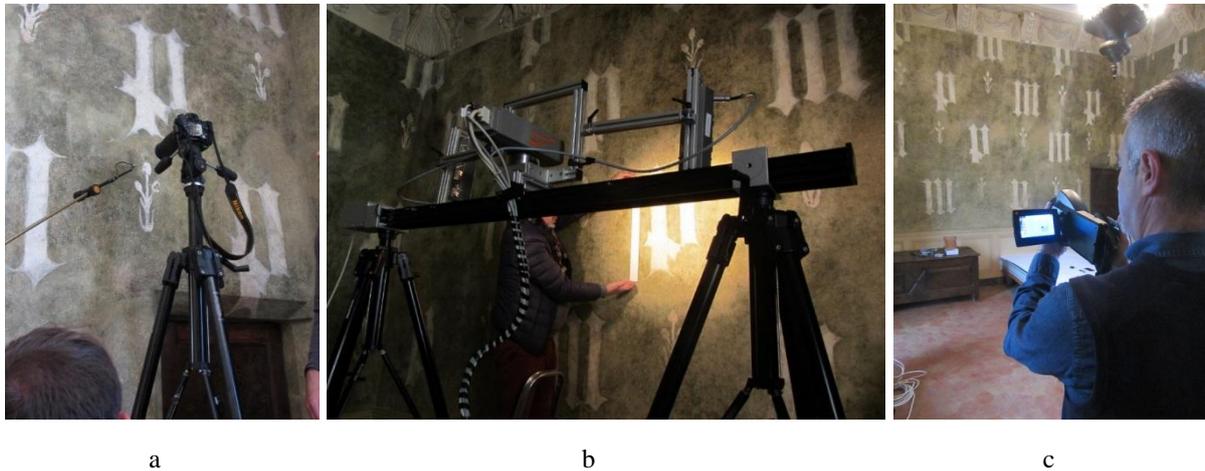
Figure 3 : (a) imagerie par transformation de la réflectance pour l'étude de la stratigraphie des décors métalliques résiduels sur les chardons, (b) imagerie hyperspectrale pour l'étude des arabesques à l'extrémité des lettres « P » et (c) thermographie IR activée pour l'étude du détachement des enduits peints par rapport au mur.

Cet examen, concentré sur le décor de la garde-robe de la Marguerite de Bavière, a priori le mieux conservé de tous, et basé sur les méthodes d'imagerie les plus récentes dont l'imagerie par transformation de la réflectance (Figure 3a), l'imagerie hyperspectrale (Figure 3b) et la thermographie infrarouge (IR) activée (Figure 3c), combinées à certaines techniques d'analyses non invasives ou micro-destructrices, a bénéficié du soutien financier de la Direction Régionale des Affaires Culturelles (DRAC) Bourgogne – Franche-Comté et de l'Action européenne COST COSCH (Colour and Space in Cultural Heritage).

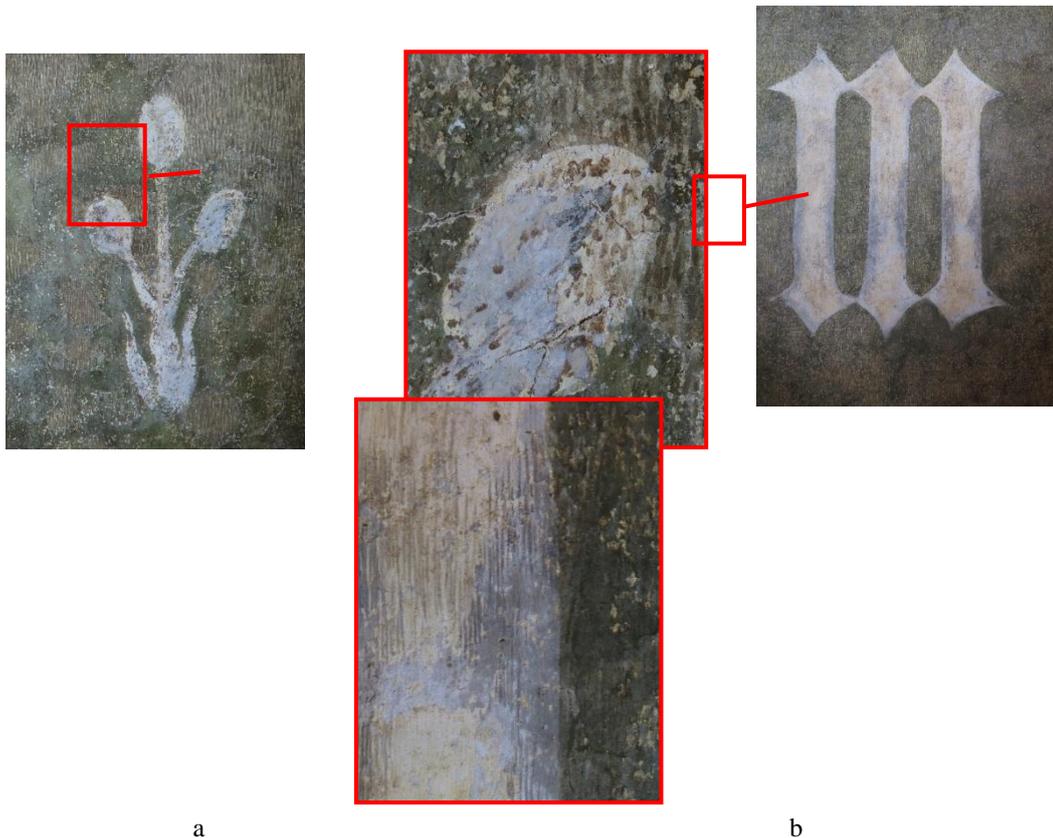
Figure 4 : (a) masquage des résidus de décors métalliques sur un chardon à l'aide de peinture à l'aquarelle blanche et détail ; (b) utilisation de la technique du trattegio sur le bord d'une barre de « M » provoquant un effet d'ombrage et détail.

L'étude attentive des décors peints a également permis de mesurer les erreurs d'interprétation lors de la restauration de 1989-1994. Ainsi une grande partie des résidus de décors métalliques des chardons ont été masqués volontairement par de la peinture blanche (Figure 4a). A l'évidence, l'équipe des conservateurs-restaurateurs qui sont intervenus à Germolles ne disposaient pas, à l'époque, des informations tirées des livres de compte du château et qui stipulent l'utilisation pour les décors des murs d'importantes quantités de tôles d'étain vert et de feuilles d'or ou ils n'avaient pas fait le lien entre ces données archivistiques et la présence des résidus sur les chardons.

Par ailleurs, l'abus d'utilisation du trattegio sur les décors originaux, en particulier des traits foncés sur le bord des lettres « P » et « M » a créé ponctuellement des effets d'ombre, a priori non présents dans le décor original (Figure 4b).

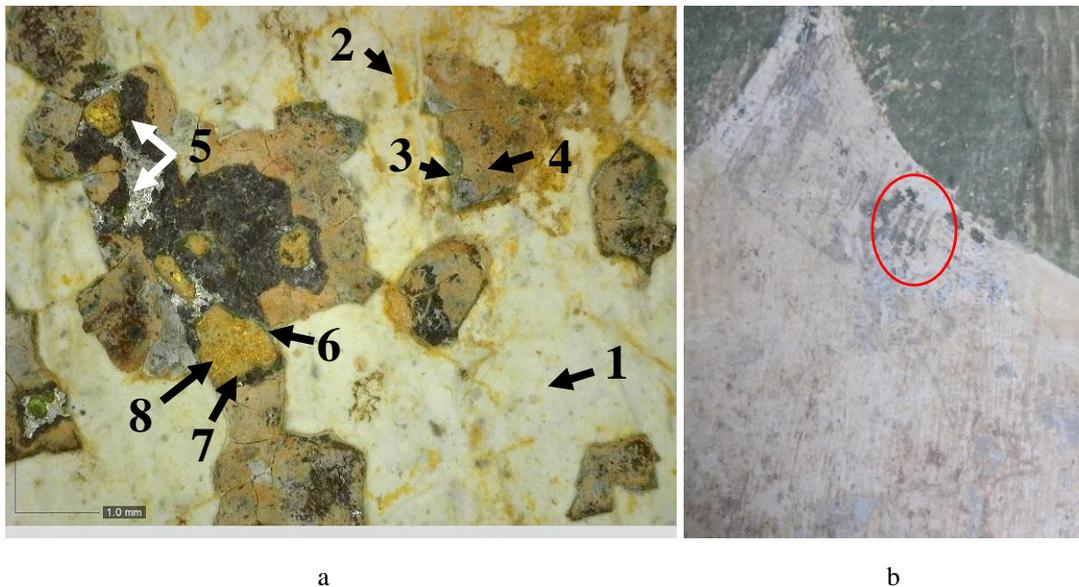
Figure 5 : (a) résidus des décors métalliques sur un chardon : enduit (1), préparation à l'ocre (2), fond vert (3), mordant de l'étain (4), étain métallique et oxydé (5), résinate de cuivre (6), mordant de l'or (7) et feuille d'or (8) ; (b) traits (dans cercle rouge) riches en Ag pouvant faire partie du décor d'origine.

L'observation de l'ensemble des chardons montre toutefois que la stratigraphie des décors métalliques n'est conservée que localement et souvent très partiellement (Figure 5a). Les couches superposées qui la constitue semblent avoir une bonne tenue, sauf au niveau de la

couche de préparation qui a une cohésion médiocre et se détache de l'enduit blanc. Ainsi, les repeints blancs appliqués au Paraloid sur différents supports, eux-mêmes consolidés au Paraloid, seront difficiles à éliminer sans risque de dommage des matériaux d'origine. On a également noté la présence ponctuelle de traits régulièrement espacés (Figure 5b) qui, après microanalyse LIBS (spectroscopie sur plasma induit par laser), se sont révélés contenir l'élément argent non utilisé lors des campagnes de conservation-restauration. S'ils font partie du décor d'origine, l'allègement du trattegio ne devra pas les altérer.

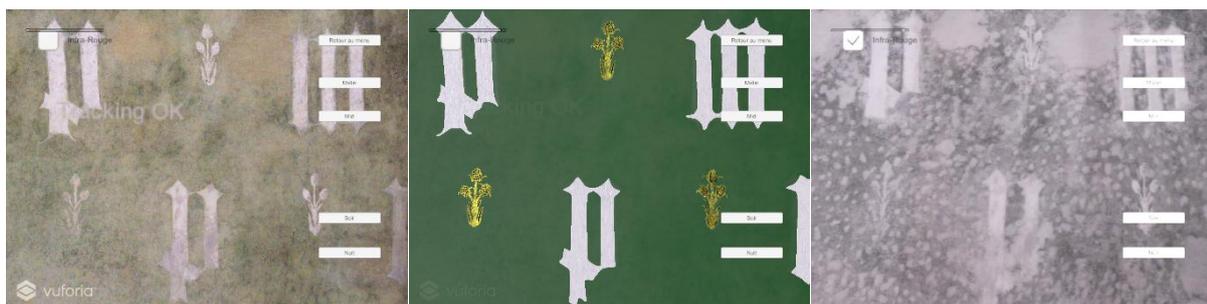
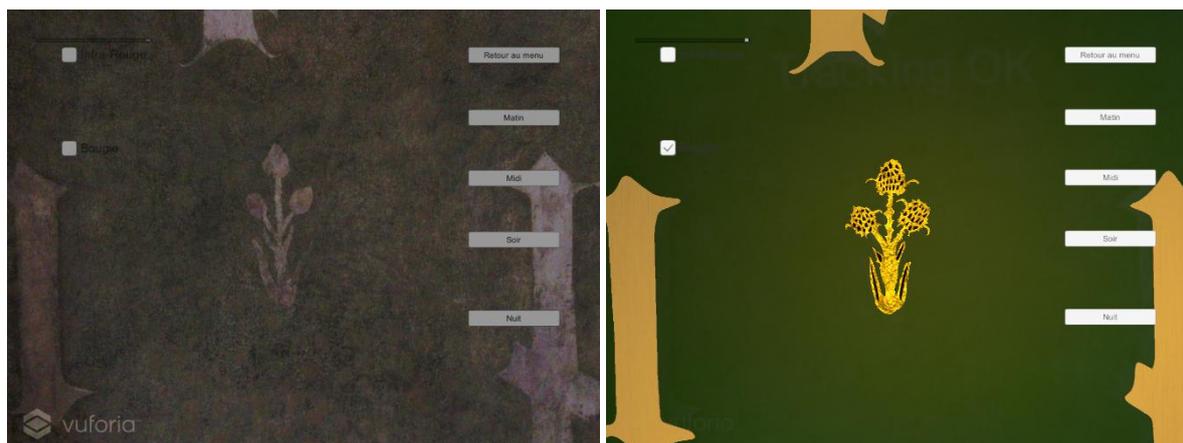
Figure 6 : détail du mur ouest de la garde-robe de Marguerite de Bavière dans son état actuel (a), dans son état d'origine supposé (b) et état de conservation sous la restauration actuelle (c) ; détail d'un chardon dans son état actuel avec éclairage nocturne et simulation de l'effet produit par l'éclairage à la bougie sur ce même chardon du décor supposé d'origine (d et f).

Le démarrage de l'expérience de réalité augmentée se fait par pointage de la tablette vers le mur. Une fois que les marqueurs du mur sont reconnus par l'application (indication « Tracking OK » en surimpression sur l'écran de la tablette, Figure 6a), l'opérateur déplace un curseur qui permet de faire apparaître progressivement le décor supposé d'origine sur l'écran de la tablette (Figure 6b), et cela en fonction de l'ambiance lumineuse. Il est également possible de faire abstraction des restaurations passées grâce à une image IR du mur (Figure 6c). Enfin l'expérience se poursuit après fermeture des volets intérieurs et tentative de rendu des chardons éclairés à la bougie (Figures 6e et 6f).
