Réévaluation de la restauration des peintures murales médiévales du Château de Germolles

Christian Degrigny, Jean-Philippe Farrugia

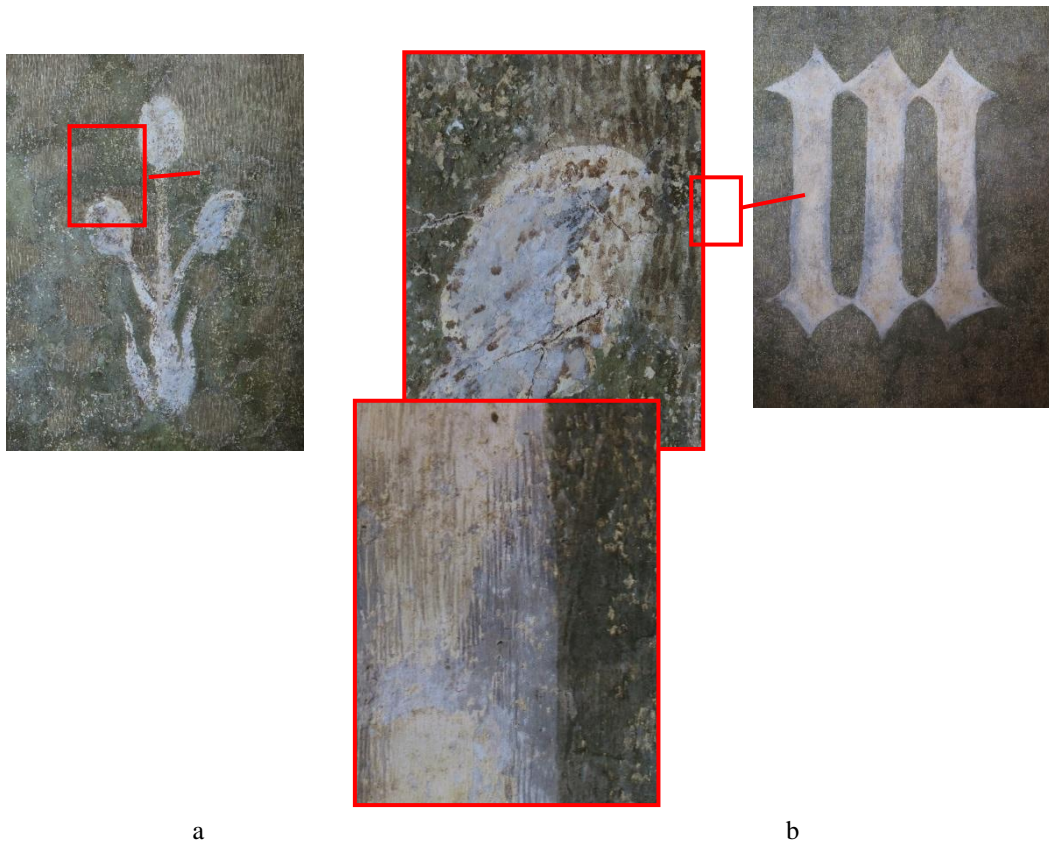
Figure 4 : (a) masquage des résidus de décors métalliques sur un chardon à l'aide de peinture à l'aquarelle blanche et détail ; (b) utilisation de la technique du trattegio sur le bord d'une barre de « M » provoquant un effet d'ombrage et détail.

L'étude attentive des décors peints a également permis de mesurer les erreurs d'interprétation lors de la restauration de 1989-1994. Ainsi une grande partie des résidus de décors métalliques des chardons ont été masqués volontairement par de la peinture blanche (Figure 4a). A l'évidence, l'équipe des conservateurs-restaurateurs qui sont intervenus à Germolles ne disposaient pas, à l'époque, des informations tirées des livres de compte du château et qui stipulent l'utilisation pour les décors des murs d'importantes quantités de tôles d'étain vert et de feuilles d'or ou ils n'avaient pas fait le lien entre ces données archivistiques et la présence des résidus sur les chardons.

Par ailleurs, l'abus d'utilisation du trattegio sur les décors originaux, en particulier des traits foncés sur le bord des lettres « P » et « M » a créé ponctuellement des effets d'ombre, a priori non présents dans le décor original (Figure 4b).

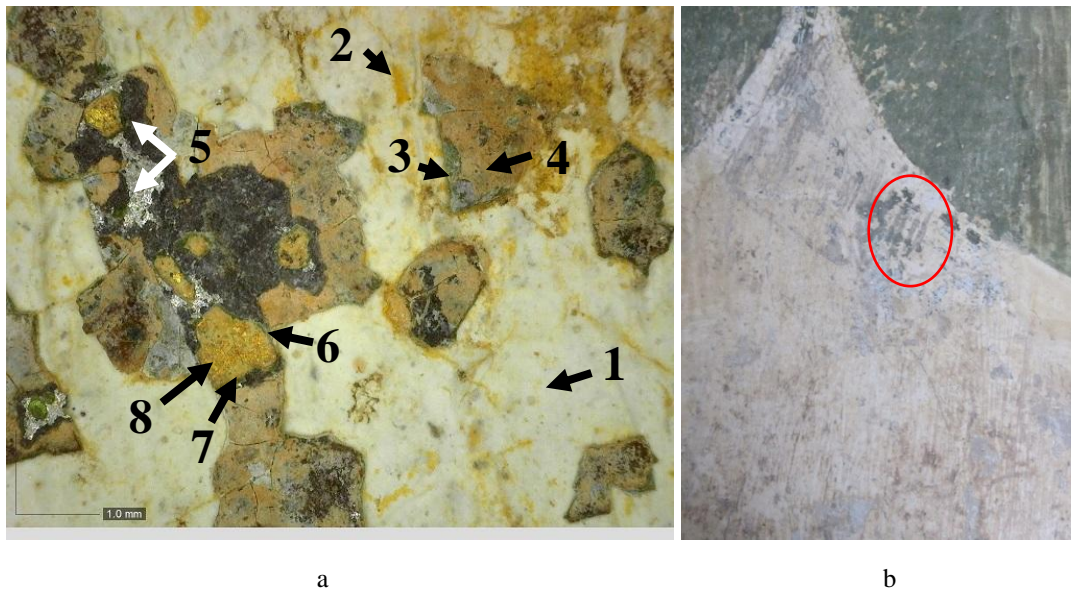
Figure 5 : (a) résidus des décors métalliques sur un chardon : enduit (1), préparation à l'ocre (2), fond vert (3), mordant de l'étain (4), étain métallique et oxydé (5), résinate de cuivre (6), mordant de l'or (7) et feuille d'or (8) ; (b) traits (dans cercle rouge) riches en Ag pouvant faire partie du décor d'origine.

L'observation de l'ensemble des chardons montre toutefois que la stratigraphie des décors métalliques n'est conservée que localement et souvent très partiellement (Figure 5a). Les couches superposées qui la constitue semblent avoir une bonne tenue, sauf au niveau de la
