Réévaluation de la restauration des peintures murales médiévales du Château de Germolles

Christian Degrigny, Jean-Philippe Farrugia

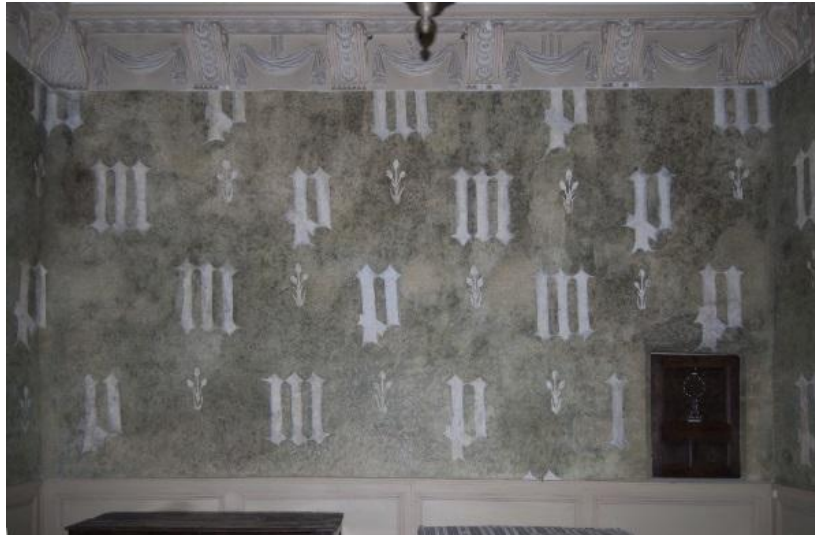
a

Figure 2 : (a) cliché du mur ouest de la garde-robe de Marguerite de Bavière dans son état actuel, © C. Degrigny (a) ; clichés d'un détail de mur piqueté avec complements au mortier (b1) et de l'harmonisation en cours avec la technique du *trattegio* (b2), © H. Takahashi.

Une partie des décors peints sont redécouverts fortuitement durant la Seconde guerre mondiale. Ils sont dégagés (sauf au niveau de la corniche supérieure et le faux plafond) dans les années 1980, principalement dans la garde-robe de Marguerite de Bavière, belle-fille de Marguerite de Flandre. Ils montrent les initiales des princes : les « P » embellis d'arabesques de Philippe le Hardi et les « M » répétitifs de Marguerite de Flandre, liés par des chardons, symboles de protection et de fidélité. Un premier travail de restauration est mené par la suite. Jugée abusive, l'intervention est éliminée afin de conduire une deuxième restauration plus respectueuse (Figure 2a) et comportant les étapes suivantes (Takahashi 1991) :

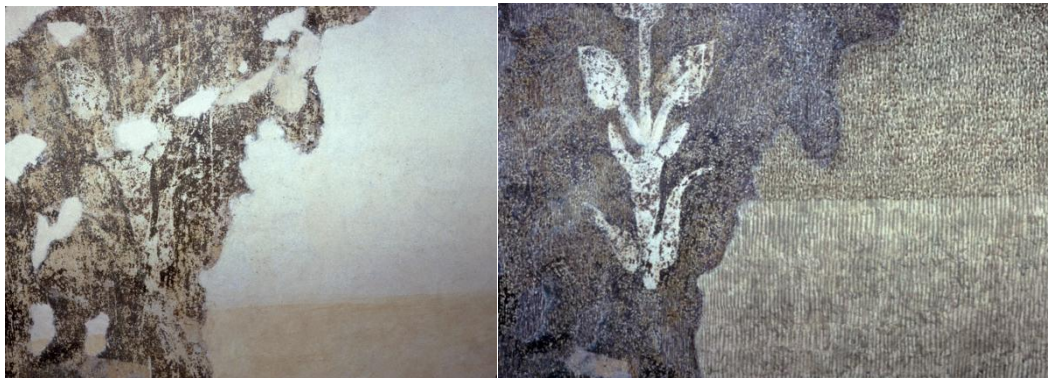
- Comblement du piquetage avec 2 à 3 couches de mortier (sable tamisé et chaux grasse également tamisée, Figure 2b1) ;
- Harmonisation du décor peint avec la technique du *trattegio* et des couleurs à l'aquarelle (Figure 2b2);
- Pulvérisation de l'ensemble de la surface au Paraloid B72 dilué dans le trichloro1.1.1 éthane.

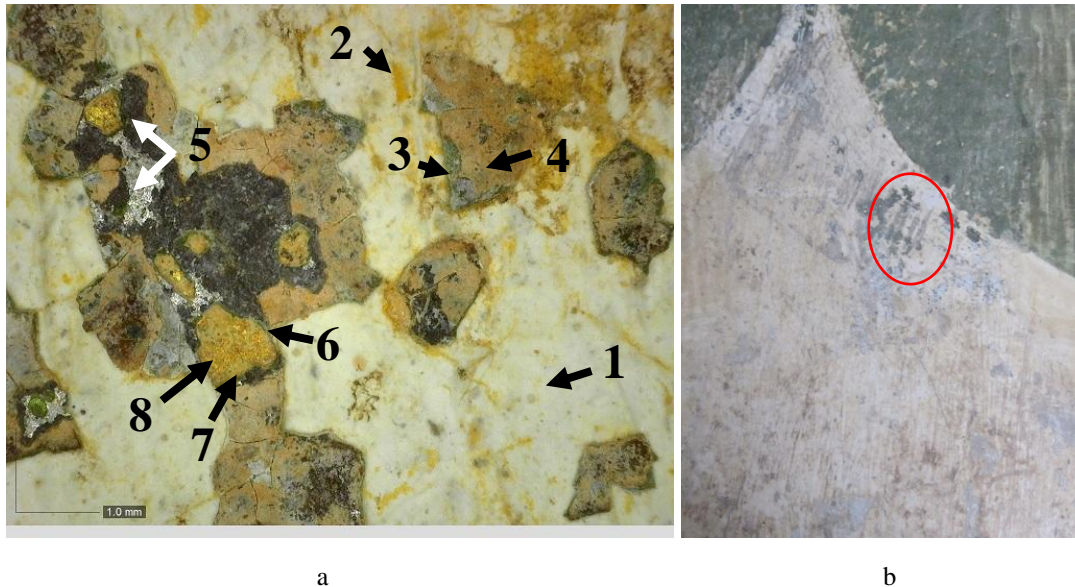
Figure 5 : (a) résidus des décors métalliques sur un chardon : enduit (1), préparation à l'ocre (2), fond vert (3), mordant de l'étain (4), étain métallique et oxydé (5), résinate de cuivre (6), mordant de l'or (7) et feuille d'or (8) ; (b) traits (dans cercle rouge) riches en Ag pouvant faire partie du décor d'origine.

L'observation de l'ensemble des chardons montre toutefois que la stratigraphie des décors métalliques n'est conservée que localement et souvent très partiellement (Figure 5a). Les couches superposées qui la constitue semblent avoir une bonne tenue, sauf au niveau de la

couche de préparation qui a une cohésion médiocre et se détache de l'enduit blanc. Ainsi, les repeints blancs appliqués au Paraloid sur différents supports, eux-mêmes consolidés au Paraloid, seront difficiles à éliminer sans risque de dommage des matériaux d'origine. On a également noté la présence ponctuelle de traits régulièrement espacés (Figure 5b) qui, après microanalyse LIBS (spectroscopie sur plasma induit par laser), se sont révélés contenir l'élément argent non utilisé lors des campagnes de conservation-restauration. S'ils font partie du décor d'origine, l'allègement du trattegio ne devra pas les altérer.
