Le site antique de la clinique des Dames Blanches à Tours (Indre-et-Loire) : aménagements d'un embarcadère romain sur la Loire et évolution du trait de rive

Nicolas Fouillet, Philippe Gardère

Résumé. La fouille réalisée sur le site de la clinique des Dames Blanches à Tours/Caesarodunum (Indre-et-Loire) a révélé les vestiges d'un embarcadère du Haut-Empire vraisemblablement raccordé à une voie de berge retrouvée en limite sud de l'emprise explorée. À cette époque, la Loire n'est située qu'à quelques dizaines de mètres au nord du site et la voie aménagée en bord de Loire correspond au prolongement occidental d'un des principaux decumani de Caesarodunum. Les structures d'embarcadère sont principalement matérialisées par de nombreux pieux et piquets en

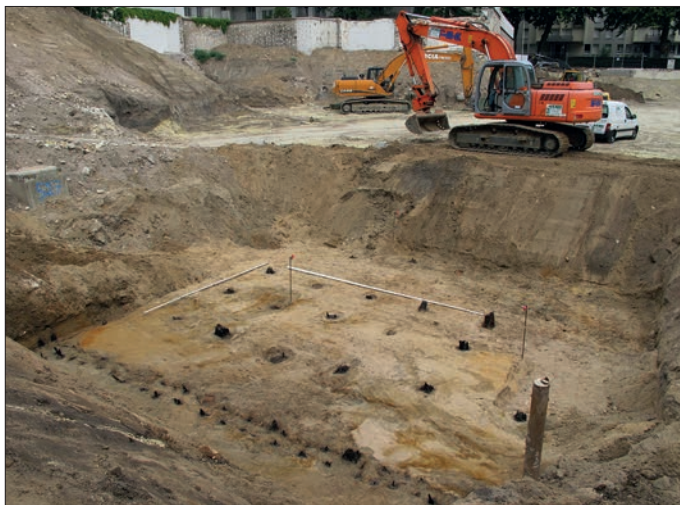
Fig. 8 – Vue générale des têtes de poteau après le décapage profond du caisson 1. La double rangée de piquets située au premier plan correspond à la limite du premier état de l'embarcadere, vue prise du sud-est (cliché : N. Fouillet, Inrap).

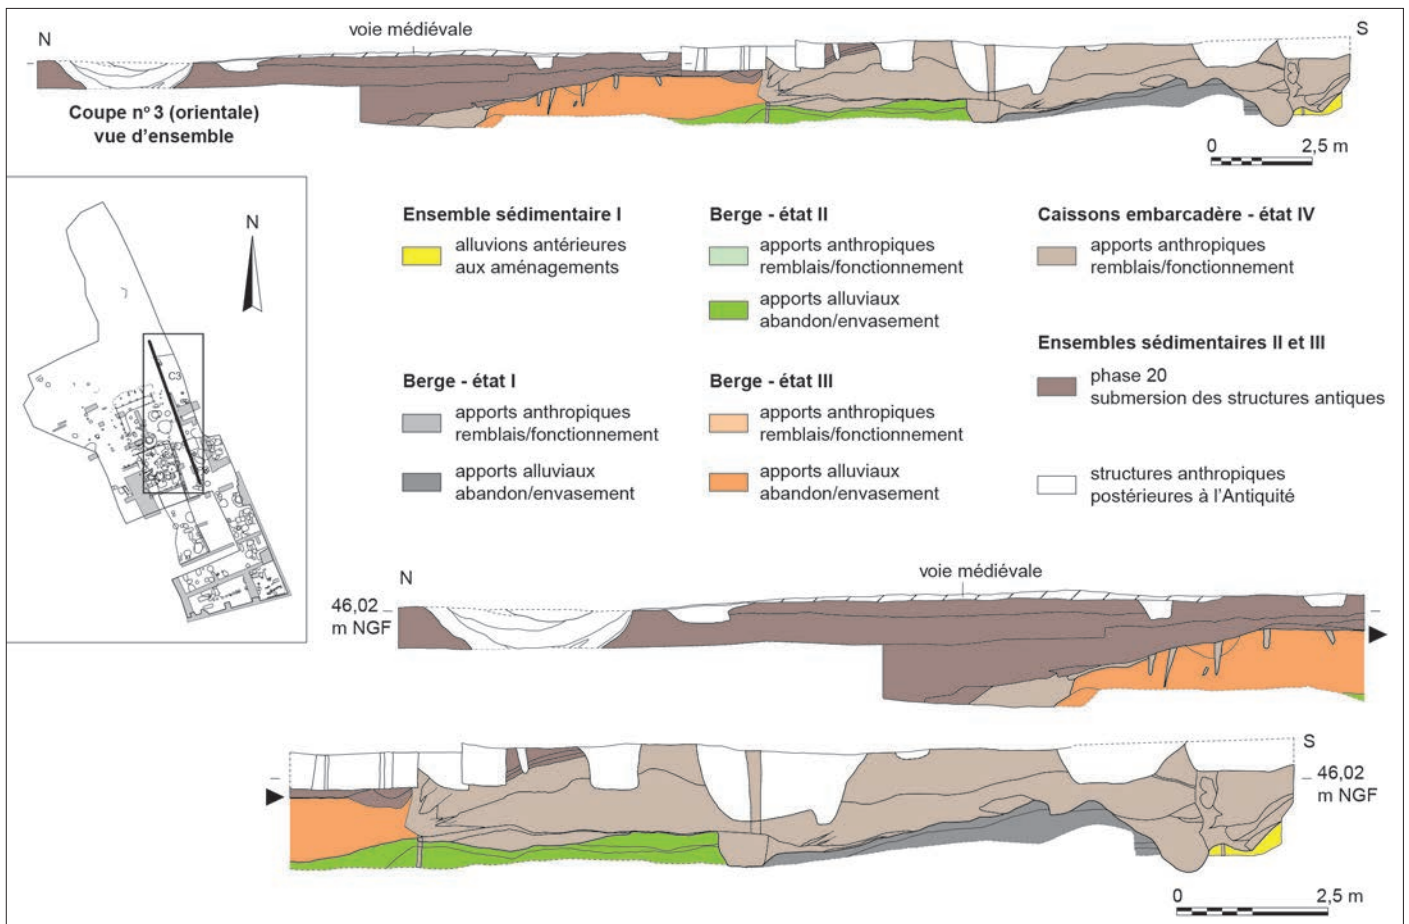
Fig. 10 – Coupe stratigraphique orientale (coupe n° 3) : évolution du trait de rive et impact des caissons sur la berge (DAO : B. Marsollier).

en pied de berge. La profondeur d'enfouissement des piquets devait avoisiner 1 m. La berge se développe de part et d'autre de cet embarcadère à une cote altimétrique proche de 45,40 m NGF (fig. 9 et 10).

Le décaissement préalable, particulièrement destructeur, oblitère les dépôts successifs d'alluvions intercalés entre les différents états d'aménagements antérieurs. Sur la coupe orientale n° 3 du site, le décaissement est perceptible sur 14,50 m de long, mais il se poursuit davantage au sud sur une distance indéterminée (jusqu'à la voie ?). Le creusement atteint une profondeur d'environ 1 m, soit un fond de forme proche de 44,80 m NGF. Il présente un fond irrégulier constitué de différents replats légèrement inclinés vers la Loire. Simultanément, des tranchées d'environ 0,60 m de profondeur ont été creusées. Elles quadrillent le fond du creusement à l'emplacement des futures parois boisées des caissons (fig. 10 et 11).

L'abandon définitif du site comme embarcadère est marqué par les ennoissements massifs survenus durant la phase 20, entre le II^e et le IV^e s. Les ensembles sédimentaires II et III, puis IV et V se mettent alors progressivement en place (fig. 11 et 13). Ces formations naturelles ont été observées sur près de 2 m d'épaisseur, à l'est de la fouille. Elles recouvrent la rampe d'accès de l'état IV et débordent sur les premiers caissons (fig. 9 et 10).
