# Le site antique de la clinique des Dames Blanches à Tours (Indre-et-Loire) : aménagements d'un embarcadère romain sur la Loire et évolution du trait de rive

Nicolas Fouillet, Philippe Gardère

**Résumé.** La fouille réalisée sur le site de la clinique des Dames Blanches à Tours/Caesarodunum (Indre-et-Loire) a révélé les vestiges d'un embarcadère du Haut-Empire vraisemblablement raccordé à une voie de berge retrouvée en limite sud de l'emprise explorée. À cette époque, la Loire n'est située qu'à quelques dizaines de mètres au nord du site et la voie aménagée en bord de Loire correspond au prolongement occidental d'un des principaux decumani de Caesarodunum. Les structures d'embarcadère sont principalement matérialisées par de nombreux pieux et piquets en

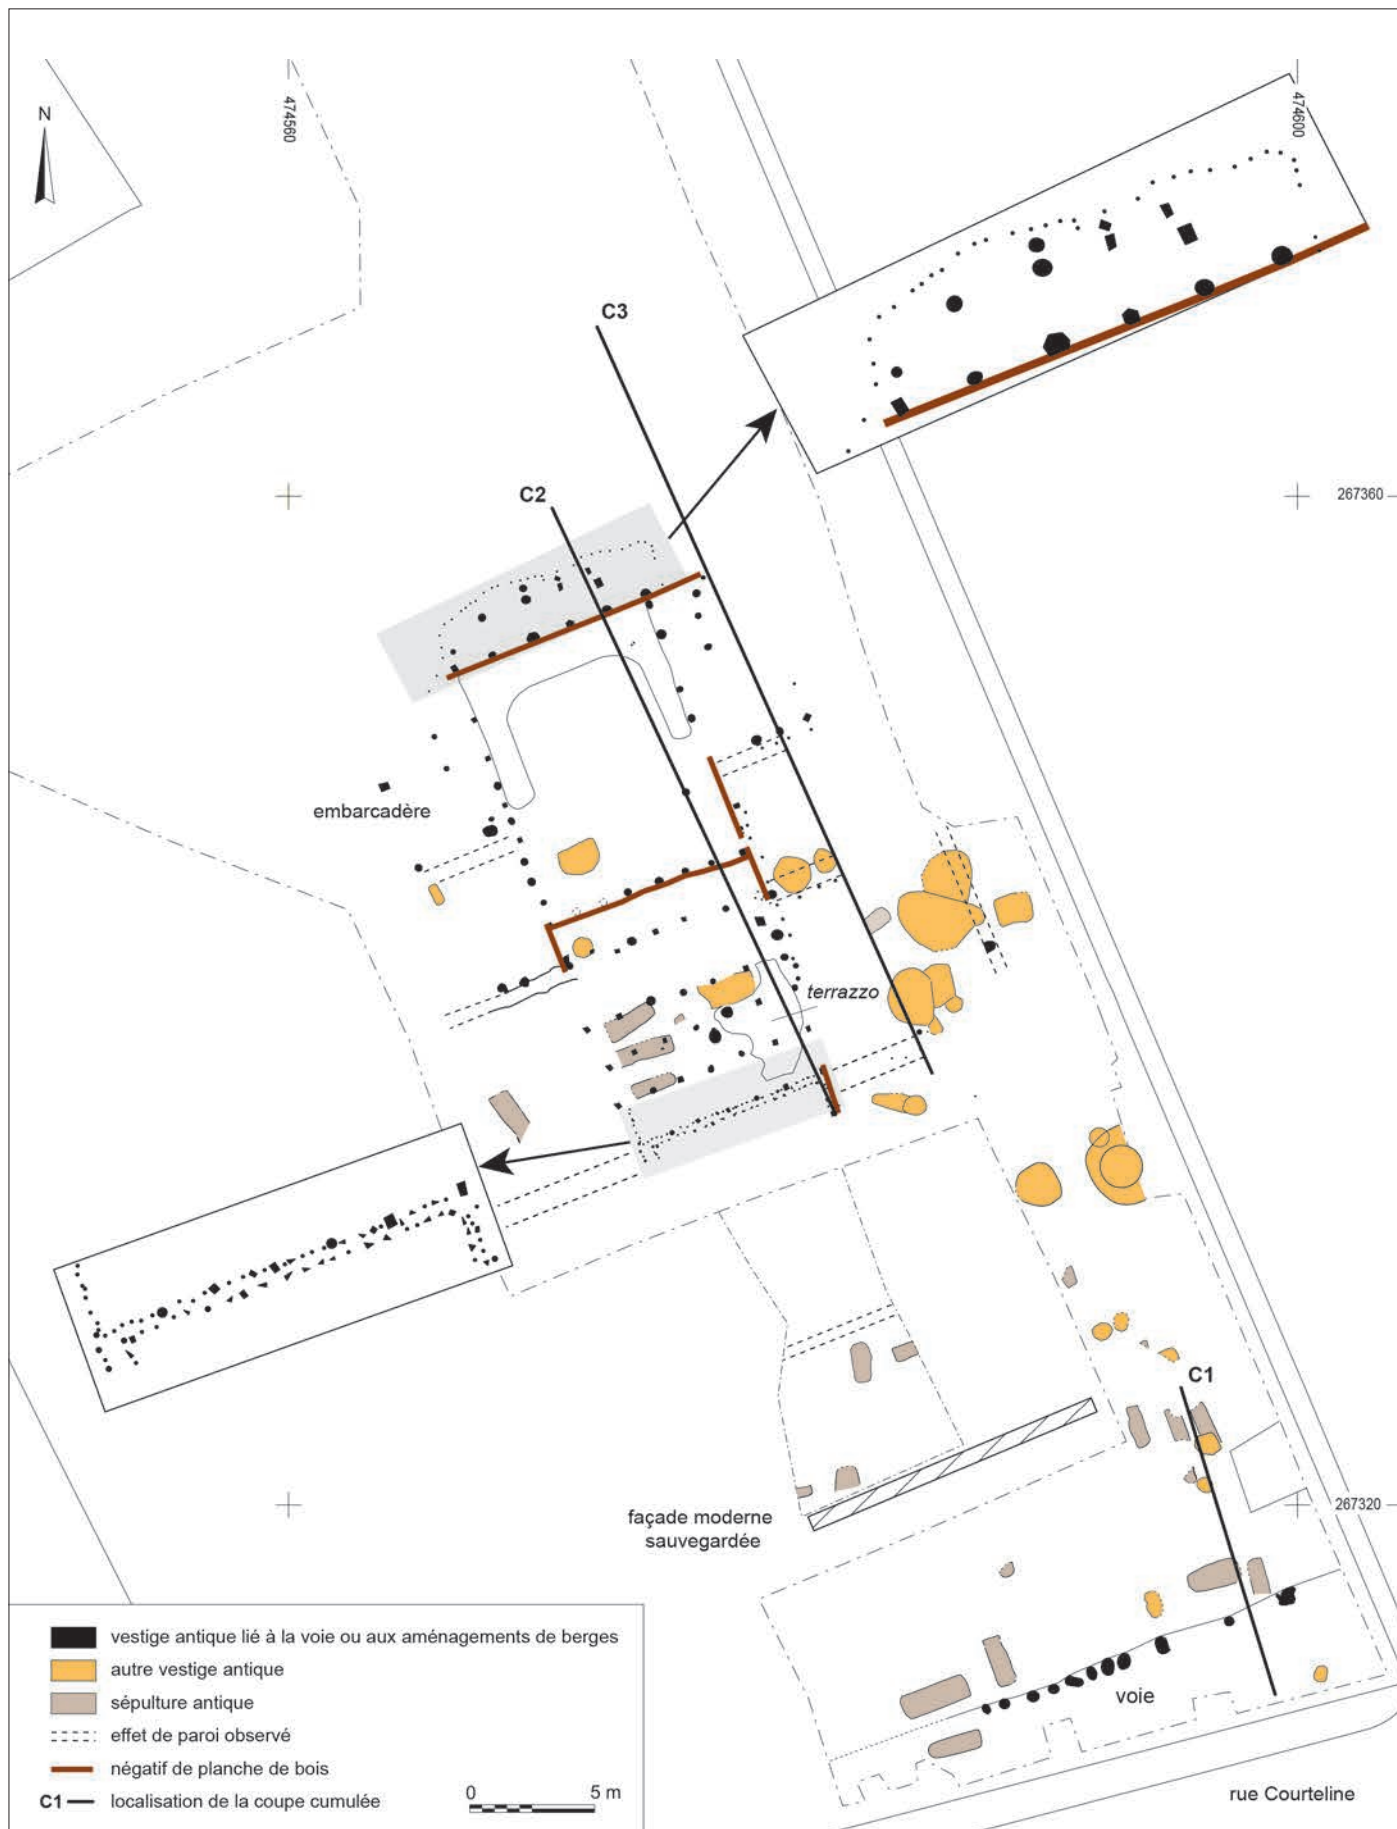
Fig. 2 – Plan des vestiges romains (DAO : B. Marsollier, Inrap).

La première restructuration est caractérisée par d'importants travaux d'exhaussement de la chaussée et par l'installation de pieux de confortement (fig. 2). L'ancien ouvrage est préalablement décaissé sur environ 0,80 m, puis la paroi nord du creusement, la seule observée, est boisée. Douze négatifs de pieux, d'environ 0,30 m de diamètre, ont été retrouvés. Les poteaux ne sont pas conservés, mais la stratigraphie indique qu'ils étaient plantés sur 1,30 m de profondeur et dépassaient d'autant afin d'étayer les remblais de pierres qui fondent la nouvelle chaussée. Seulement trois tessons datés entre 20 et 70 apr. J.-C. ont été découverts dans cet empierrement. Aucune trace de traverses horizontales complétant l'ossature en bois n'a été mise en évidence.

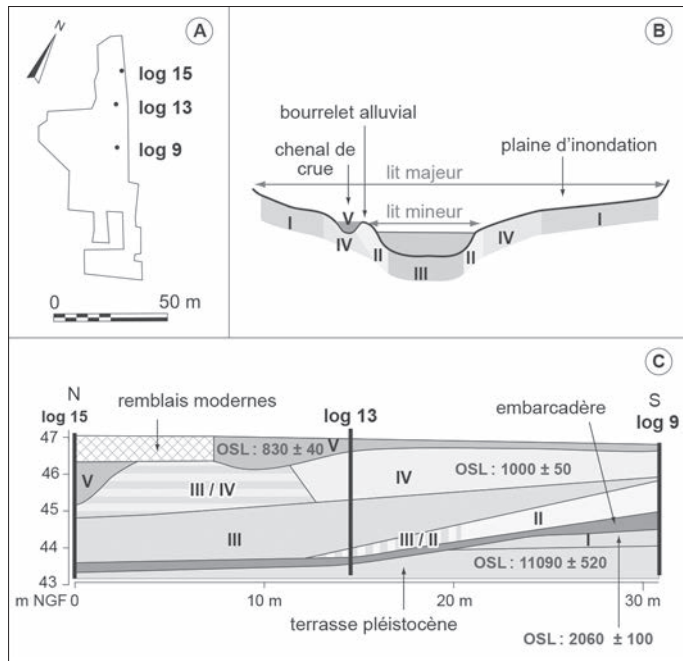
Fig. 3 – Géométrie et numérotation des cortèges alluviaux. Relations entre faciès sédimentaires et milieux de dépôts (DAO : P. Gardère, B. Marsollier).

Les vestiges archéologiques romains du site des Dames Blanches s'inscrivent au sein de cinq ensembles sédimentaires dont la chronologie outrepassé largement cette période. En effet, l'intégralité de la série alluviale se développe sur une épaisseur moyenne de l'ordre de 3,50 m. Les datations par thermoluminescence/OSL (Optically Stimulated Luminescence) effectuées sur différents niveaux alluviaux indiquent une mise en place sur un intervalle de temps compris entre 1 000 et 1 200 ans (fig. 3). Chaque ensemble sédimentaire regroupe différents faciès alluviaux, mis en place dans des conditions caractéristiques d'un milieu de dépôt. Il est alors possible d'estimer pour chacun d'entre eux leur distance par rapport au lit mineur de la Loire. Les modalités selon lesquelles se succèdent ces ensembles – aussi bien latéralement que verticalement – mettent en lumière l'évolution de la dynamique sédimentaire sur le site et les déplacements du trait de rive.

Les dépôts chenalisés de l'ensemble V se caractérisent ensuite par une succession de petites incisions (fig. 3). Les recouvrements nombreux et l'absence des termes sommitaux ne permettent pas d'en établir une chronologie détaillée. Les remplissages sableux témoignent de la formation, à partir du XIII<sup>e</sup> s. (âge OSL : 0,83 ± 0,04 ka), de petits cours d'eau connectés à la Loire, migrant en direction du nord tout en s'encaissant progressivement. Le phénomène signale une tendance tardive à la baisse du niveau de base du fleuve : le creusement ravinant des chenaux enregistre par à-coups l'enfoncement progressif du lit mineur de la Loire dans la plaine alluviale.

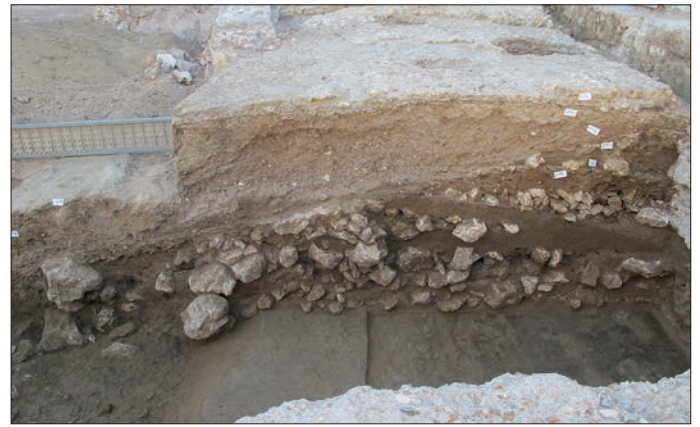
**Fig. 6** – Détail de la coupe transversale de la voie. Le fond du sondage correspond au substrat géologique « ensemble sédimentaire I », vue prise de l'ouest (cliché : J. Tricoire).

La voie antique qui borde l'emprise méridionale du chantier est en grande partie masquée par l'actuelle rue Courteline (fig. 2 et 5). Aussi, seul le côté nord de la voie, très dégradé par la construction des caves modernes, a pu être étudié. Cet axe de circulation structurant correspond au prolongement du *decumanus* le plus septentrional de *Caesarodunum* (Galinié dir. 2007). Il est aménagé en bord de Loire, à même la berge (fig. 1). La fouille a mis en évidence deux principales restructurations de la voie initiale, destinées à rehausser la chaussée. L'indigence du mobilier ne permet pas de déterminer précisément le laps de temps écoulé entre les trois événements. Ces travaux importants sont principalement caractérisés par des apports de remblais et par l'adjonction de substructions boisées. Au total, la bande de roulement est exhaussée sur près de 1,50 m au Haut-Empire, entre 46,44 m NGF et 47,92 m NGF. Aucun fossé bordier, ni de bas-côté, n'a été mis en évidence au nord de la voie (fig. 6).

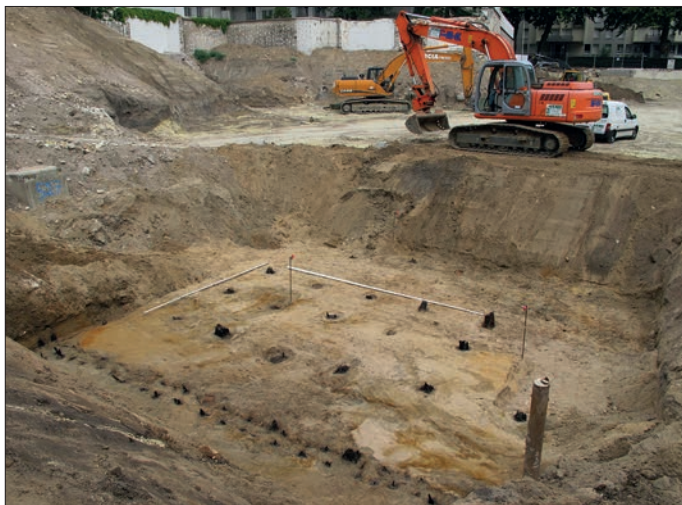
Fig. 8 – Vue générale des têtes de poteau après le décapage profond du caisson 1. La double rangée de piquets située au premier plan correspond à la limite du premier état de l'embarcadere, vue prise du sud-est (cliché : N. Fouillet, Inrap).

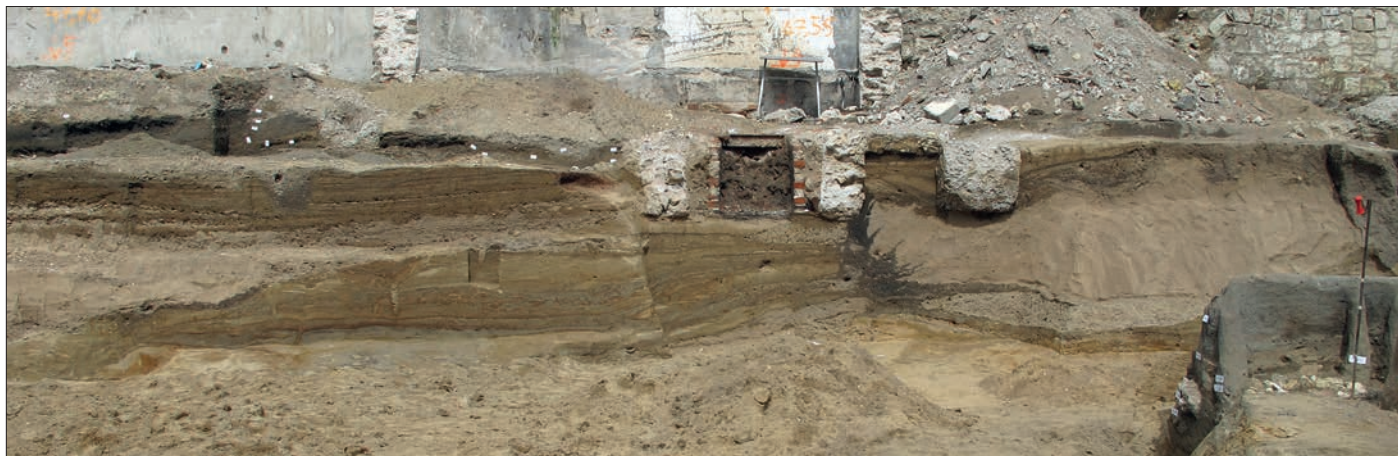
Fig. 11 – Vue partielle de la coupe stratigraphique orientale (coupe n° 3), vue prise de l'ouest (cliché : J. Tricoire).

Le décaissement préalable, particulièrement destructeur, oblitère les dépôts successifs d'alluvions intercalés entre les différents états d'aménagements antérieurs. Sur la coupe orientale n° 3 du site, le décaissement est perceptible sur 14,50 m de long, mais il se poursuit davantage au sud sur une distance indéterminée (jusqu'à la voie ?). Le creusement atteint une profondeur d'environ 1 m, soit un fond de forme proche de 44,80 m NGF. Il présente un fond irrégulier constitué de différents replats légèrement inclinés vers la Loire. Simultanément, des tranchées d'environ 0,60 m de profondeur ont été creusées. Elles quadrillent le fond du creusement à l'emplacement des futures parois boisées des caissons (fig. 10 et 11).

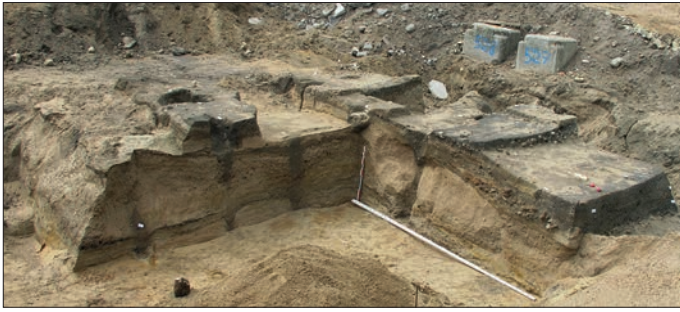
Fig. 12 – Vue générale de la stratigraphie située au centre du caisson 1 (remblais sableux et négatifs de poteaux), vue prise du nord-est (cliché : N. Fouillet).

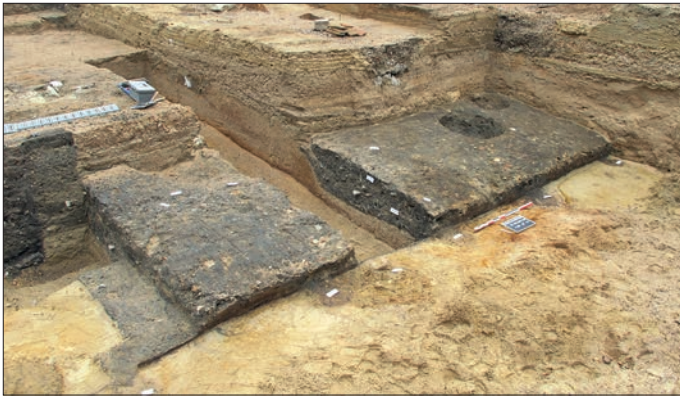
Fig. 13 – Vue générale du bas de la rampe du quatrième état de l'embarcadère et ensablement postérieur (ensembles sédimentaires II et III), vue prise du nord-est (cliché : P. Juge, Inrap).

L'extrémité de la rampe d'accès à la Loire est délimitée par 35 piquets (fig. 7a et 13). Cette construction de plan ovale mesure 9,30 m sur 2,50 m et consolide le bas de la rampe. Huit poteaux sont dénombrés à l'intérieur de cet espace. Du sable et des blocs de pierres ont été retrouvés sur 0,30 m d'épaisseur et contribuent à renforcer l'installation et à en limiter la sape par le courant.

Une fois les travaux de charpente accomplis, les différents modules ont été remblayés. Les remblais du caisson 1 et de la rampe sont principalement constitués de sables propres, plus ou moins grossiers (fig. 12). Quelques petits niveaux de piétinement s'intercalent parmi ceux-ci. L'inclinaison des remblais est similaire au pendage du fond du décaissement préalable. Le sommet de ces dépôts meubles peut constituer la surface de circulation de l'embarcadère et faciliter l'échouage des embarcations. Il est aussi possible qu'une surface de circulation plus élaborée de l'ouvrage ait été détruite par des épisodes de crues. Le bas de la rampe est renforcé avec des remblais très compacts, limono-argileux, de couleur très sombre. Ces dépôts forment, en complément du boisage, un bourrelet protecteur en forme de U qui maintient les sédiments sableux rapportés sur la rampe (fig. 13).
