Étude tracéologique des bois de construction du port romain de Saint-Lupien à Rezé/Ratiatum (Loire-Atlantique)

Étude tracéologique des bois de construction du port romain de Saint-Lupien à Rezé/*Ratiatum* (Loire-Atlantique)

Frédéric ÉPAUD*

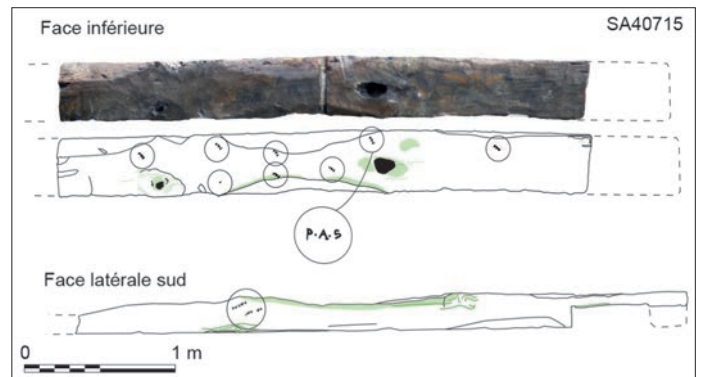
Fig. 14 – Localisation des estampilles sur les faces inférieure et latérale de la sablière SA40715 (DAO : F. Épaud).

Au sein du caisson n^o 12, les faces inférieure et latérale sud de la sablière SA40715 portent en divers endroits la même estampille marquée au poinçon sous la forme de trois lettres séparées d'un point : P·A·S, hautes d'un centimètre (fig. 2). Elles sont situées sur les deux faces dépourvues d'assemblage et de tracés d'établissage. Sur la face latérale, on en relève trois regroupées sur une faible surface, tandis que sur la face inférieure, on en dénombre au moins huit réparties régulièrement tout le long de la pièce (fig. 14), et toutes inscrites en oblique par rapport aux fibres pour des raisons de lisibilité. Elles sont

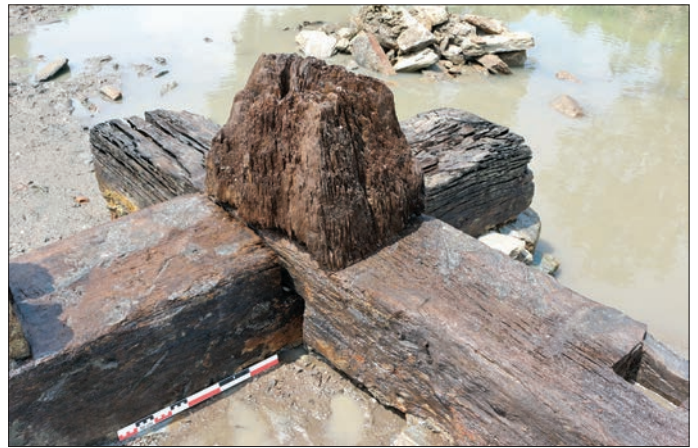
Fig. 17 – Alignement des mortaises de la sablière SA40501, en façade nord du caisson n° 9 (cliché : F. Épaud).

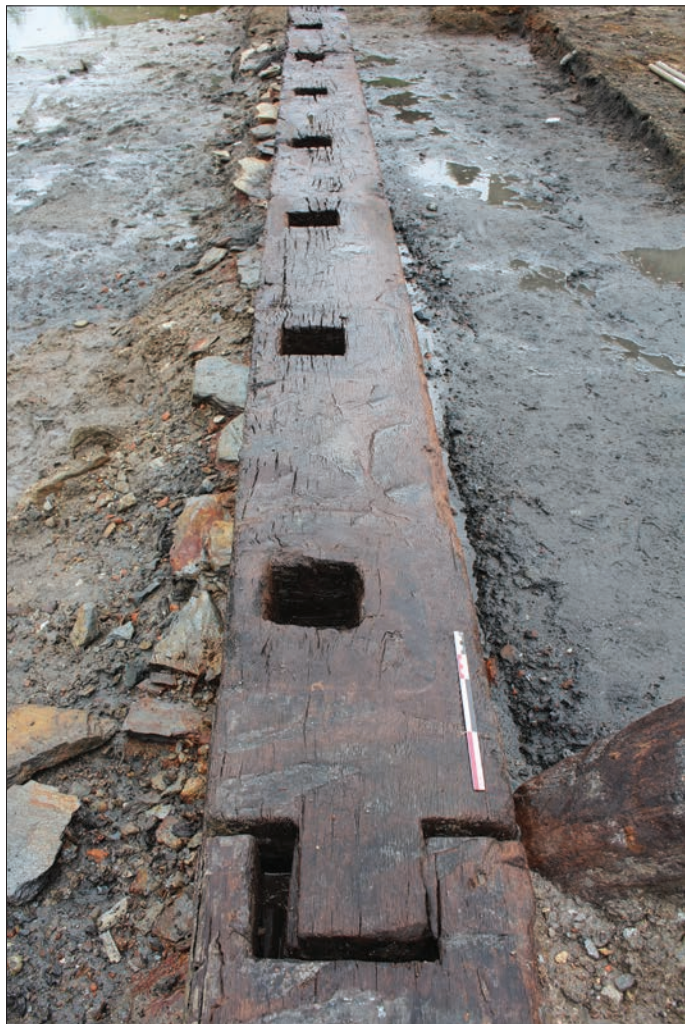
Fig. 18 – Assemblage de croisée droite à mi-bois de l'angle nord-ouest du caisson n° 9 (cliché : F. Épaul).

Les sablières de façade s'assemblent aux angles des caissons par des croisées droites à mi-bois, avec un prolongement des abouts d'au moins 0,70 m (fig. 18). Sur cette croisée prenait place le poteau d'angle du caisson, de plus forte section que les autres.

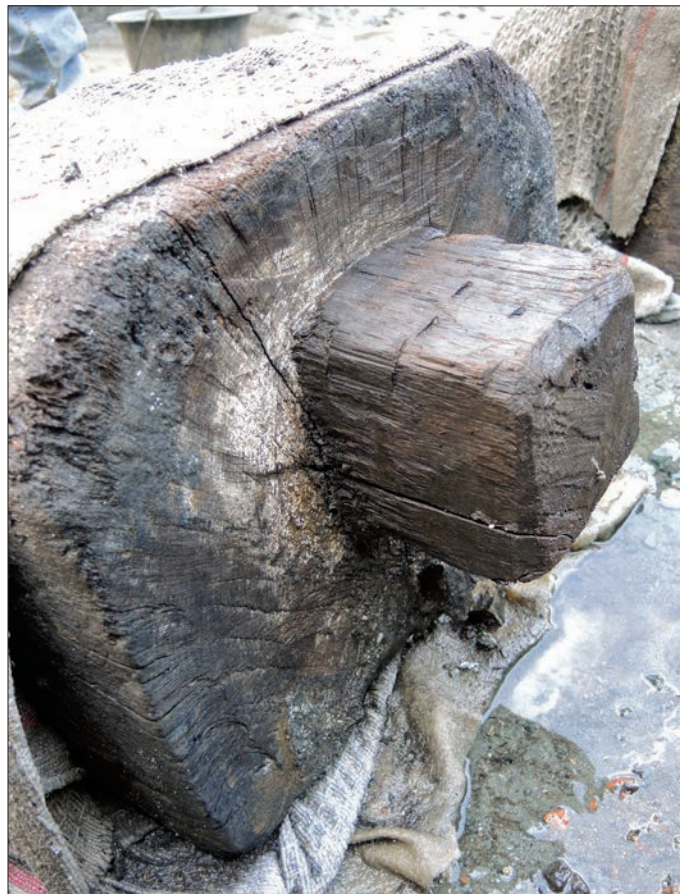
Fig. 19 – Tenon de section carrée d'un poteau de façade (cliché : F. Épaul).

Tous les poteaux de façade, de 0,37 x 0,34 m en moyenne, s'assemblent en pied aux sablières par des tenons de section carrée, de 13 cm de côté pour 12 cm de profondeur, et dont les arêtes inférieures étaient rabattues pour prévenir l'éclatement et faciliter l'enfoncement (fig. 17 et 19). Le désaxement des assemblages permet aux poteaux d'avoir leur face extérieure à l'aplomb de celle des sablières pour recevoir, *in fine*, un bardage fait de longues planches fixées par des clous.

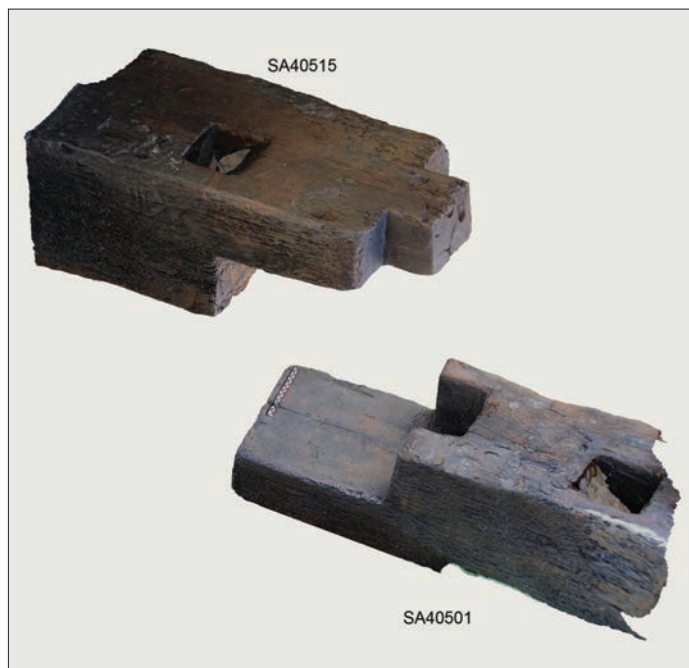
Fig. 20 – Axonométrie de l'enture droite à tenon-mortaise des sablières SA40515-SA40501 (DAO : F. Épaul).

En façade, les sablières sont assemblées longitudinalement entre elles par une enture droite pourvue d'un tenon-mortaise uniquement en face supérieure (fig. 20). Ce tenon-mortaise contribuait à limiter le dévers des sablières vers l'extérieur sous la poussée du remplissage du caisson. Le sens d'emboîtement de ces entures montre un montage de l'ouest vers l'est. Pour les pans de bois internes au caisson n° 9, les sablières étaient fixées bout à bout par le même type d'assemblage, mais sans tenon-mortaise.

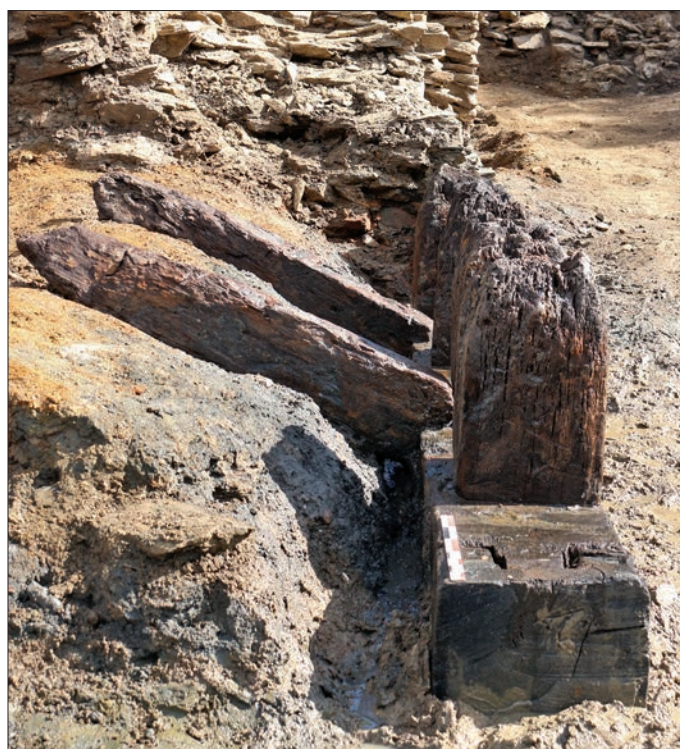
Fig. 21 – Appui des contrefiches obliques sur les sablières (cliché : M. Yacger, équipe de fouille).

Enfin, des contrefiches obliques étaient en appui sur les sablières contre leur arête supérieure interne par le biais d'une large encoche (fig. 21).
