Étude tracéologique des bois de construction du port romain de Saint-Lupien à Rezé/Ratiatum (Loire-Atlantique)

Frédéric Epaud

Frédéric Epaud. Étude tracéologique des bois de construction du port romain de Saint-Lupien à Rezé/Ratiatum (Loire-Atlantique). *Gallia - Archéologie des Gaules*, 2020, Les ports romains dans les Trois Gaules. Entre Atlantique et eaux intérieures, 77 (1), pp.141-154. 10.4000/gallia.5472 . hal-03173314

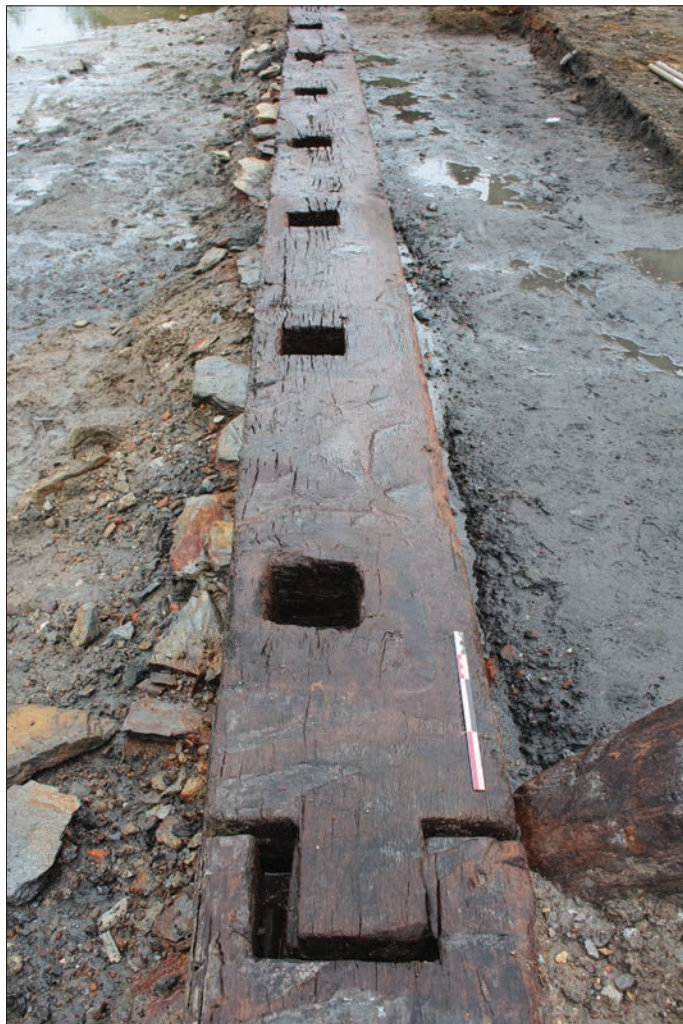
Fig. 18 – Assemblage de croisée droite à mi-bois de l'angle nord-ouest du caisson n° 9 (cliché : F. Épaul).

Les sablières de façade s'assemblent aux angles des caissons par des croisées droites à mi-bois, avec un prolongement des abouts d'au moins 0,70 m (fig. 18). Sur cette croisée prenait place le poteau d'angle du caisson, de plus forte section que les autres.

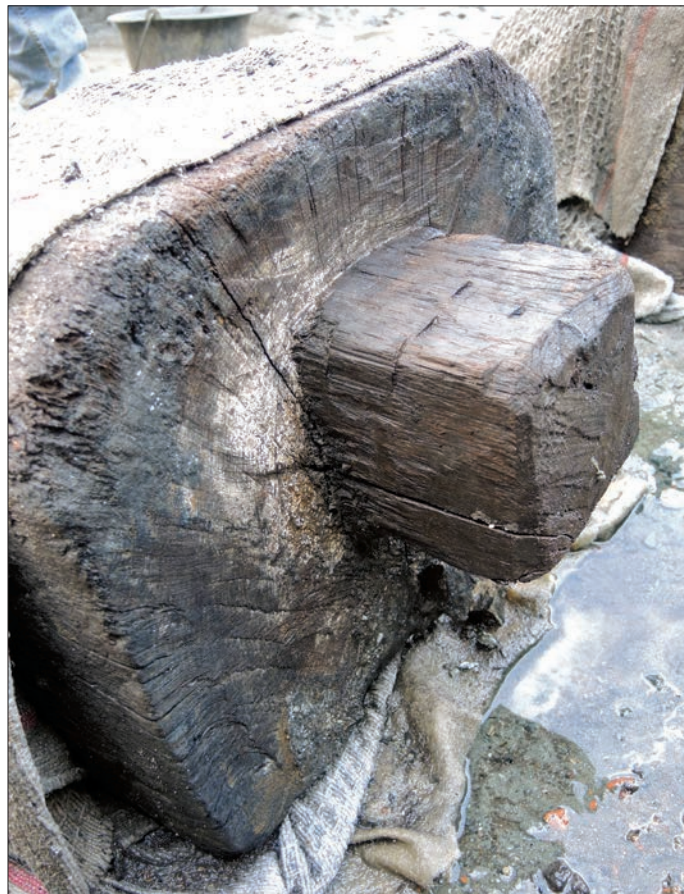
Fig. 19 – Tenon de section carrée d'un poteau de façade (cliché : F. Épaul).

Tous les poteaux de façade, de 0,37 x 0,34 m en moyenne, s'assemblent en pied aux sablières par des tenons de section carrée, de 13 cm de côté pour 12 cm de profondeur, et dont les arêtes inférieures étaient rabattues pour prévenir l'éclatement et faciliter l'enfoncement (fig. 17 et 19). Le désaxement des assemblages permet aux poteaux d'avoir leur face extérieure à l'aplomb de celle des sablières pour recevoir, *in fine*, un bardage fait de longues planches fixées par des clous.

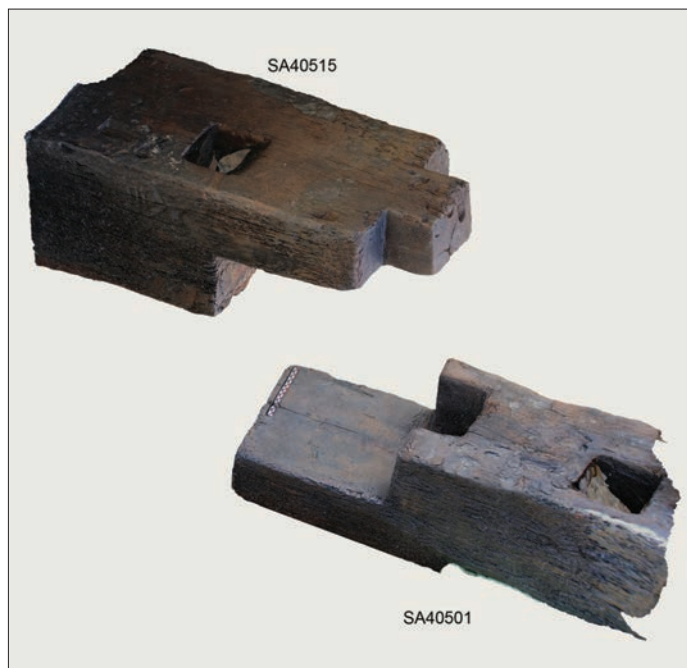
Fig. 20 – Axonométrie de l'enture droite à tenon-mortaise des sablières SA40515-SA40501 (DAO : F. Épaul).

En façade, les sablières sont assemblées longitudinalement entre elles par une enture droite pourvue d'un tenon-mortaise uniquement en face supérieure (fig. 20). Ce tenon-mortaise contribuait à limiter le dévers des sablières vers l'extérieur sous la poussée du remplissage du caisson. Le sens d'emboîtement de ces entures montre un montage de l'ouest vers l'est. Pour les pans de bois internes au caisson n° 9, les sablières étaient fixées bout à bout par le même type d'assemblage, mais sans tenon-mortaise.

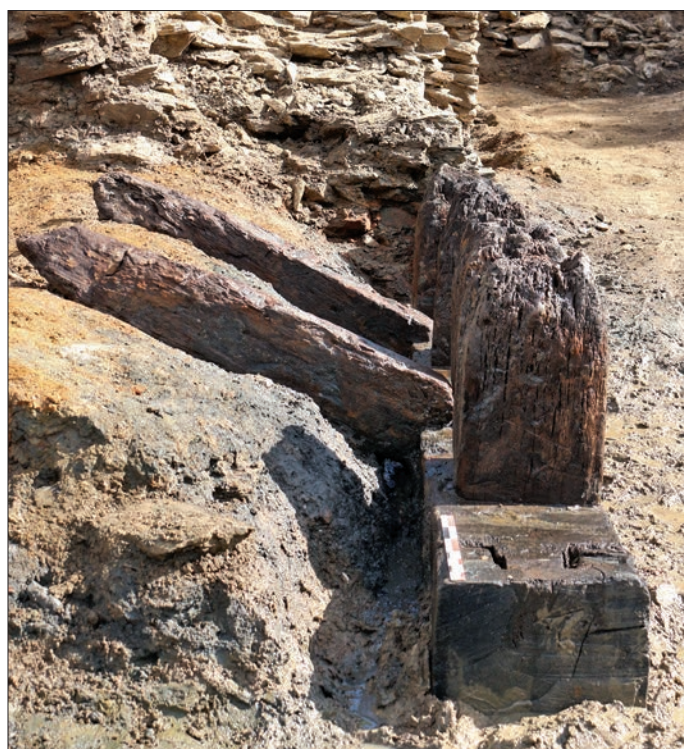
Fig. 21 – Appui des contrefiches obliques sur les sablières (cliché : M. Yacger, équipe de fouille).

Enfin, des contrefiches obliques étaient en appui sur les sablières contre leur arête supérieure interne par le biais d'une large encoche (fig. 21).
