# Étude tracéologique des bois de construction du port romain de Saint-Lupien à Rezé/*Ratiatum* (Loire-Atlantique)

Frédéric ÉPAUD\*

**Résumé.** *La conservation des bois présents au sein des caissons n<sup>os</sup> 9 et 12 du quartier portuaire de Saint-Lupien à Rezé/Ratiatum (Loire-Atlantique) a permis d'identifier une grande diversité de techniques de façonnage et de mise en œuvre de ces matériaux*

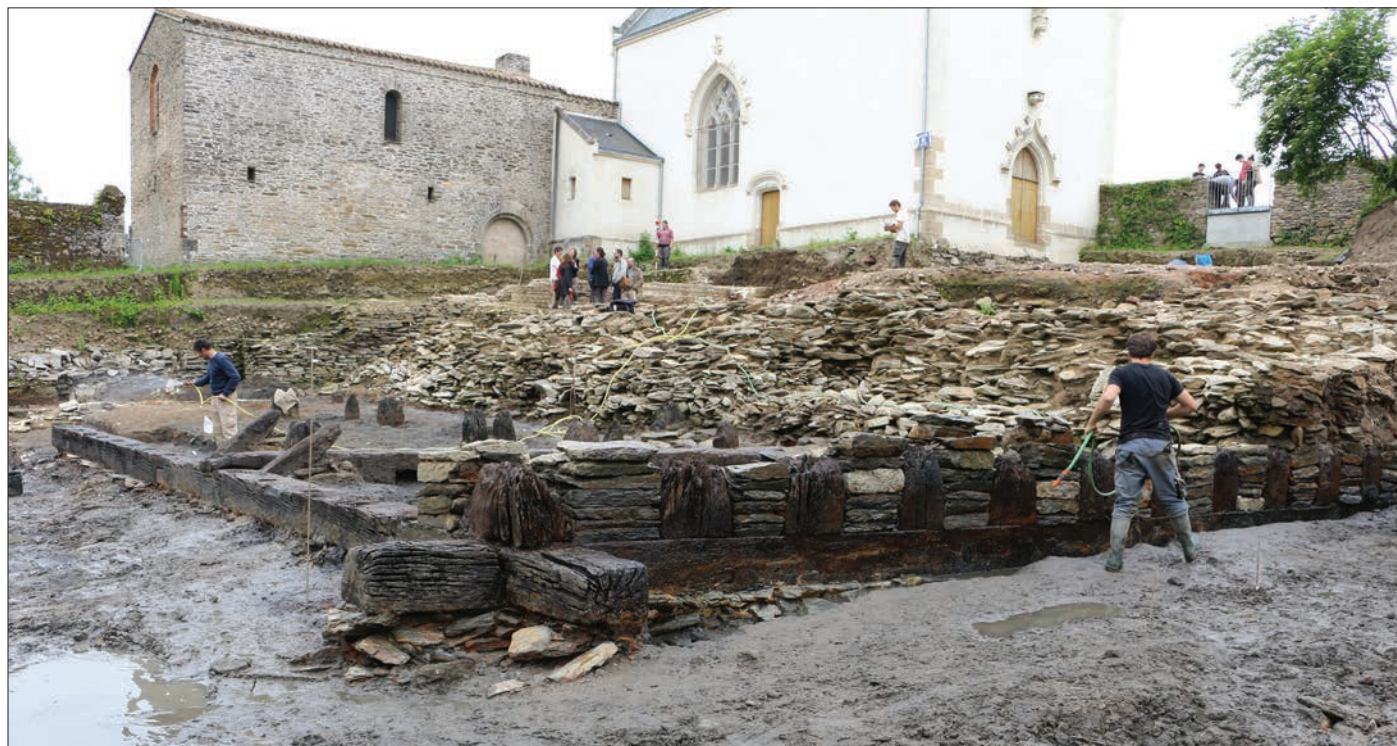
Fig. 1 – Vue, prise du nord-ouest, du caisson CAI9 en cours de fouille (cliché : équipe de fouille de Rezé-Saint-Lupien, 2016).

Construits à la fin du 1<sup>er</sup> s. apr. J.-C., les caissons n<sup>os</sup> 9 et 12 (fig. 1), identifiés au sein du quartier Saint-Lupien à Rezé/*Ratiatum* (Loire-Atlantique) et mis en œuvre pour servir de quais et de terrasses artificielles, sont soumis à de nombreux réaménagements, au moins jusqu'au milieu du 1<sup>er</sup> s. (dans ce volume, Mouchard *et al.* ; Mouchard, Yacger ; Favreau, Ménez). Dans un même temps, l'ensemble du pied de berge s'ensable progressivement, jusqu'à sceller définitivement la base de ces aménagements monumentaux au début du 1<sup>er</sup> s. À partir de là et conjointement à une crise hydrologique naissante (Arthuis *et al.*, dans ce volume), le remblaiement se poursuit durant toute l'Antiquité tardive, y compris devant les caissons détruits ou effondrés, par un apport de plus en plus important de matériaux

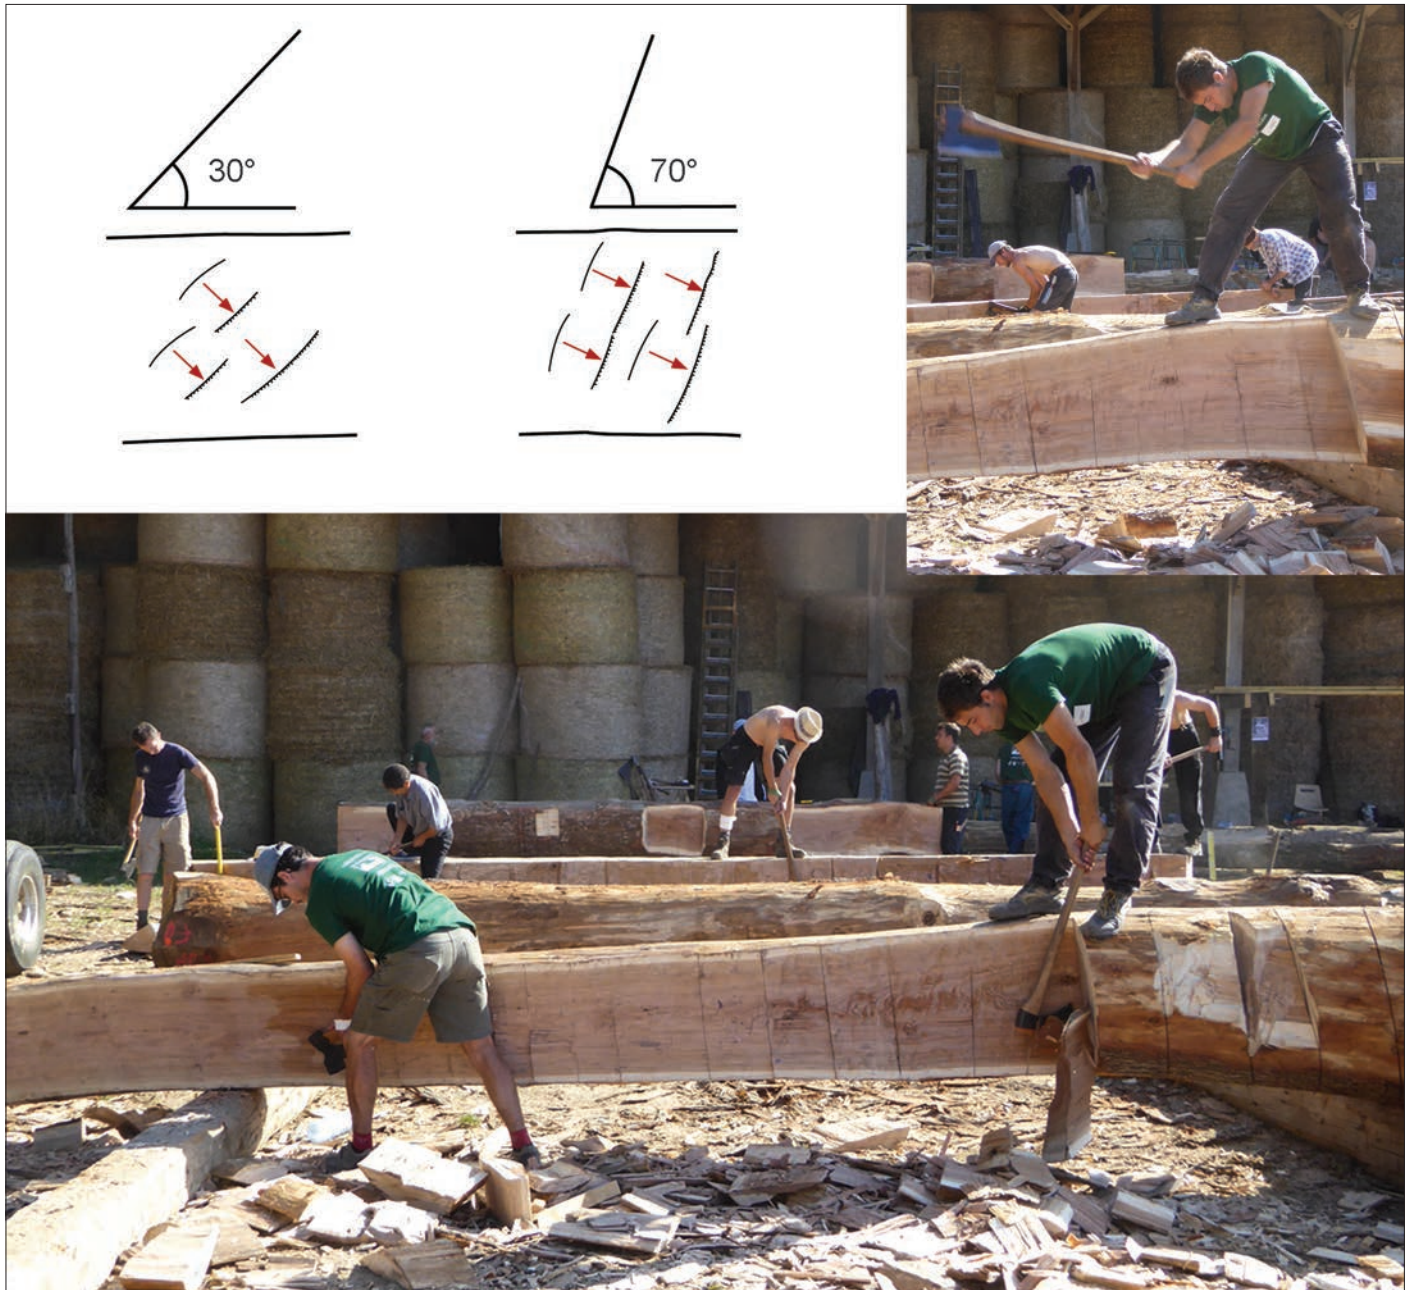
Fig. 3 – À gauche, taille au sol avec inclinaison des coups autour de 30°-40° et, à droite, position debout sur la poutre avec inclinaison autour de 60°-70°. Chantier de restauration d'une grange à Aclou (Eure) (clichés et DAO : F. Épaud).

La position du charpentier est déterminée par l'inclinaison de l'arrêt du coup puisque la lame est à peu près parallèle au manche pour la plupart des haches. Deux types d'inclinaison ont été relevés, l'un faiblement incliné autour de 30°-40° par rapport à l'horizontale et l'autre fortement incliné autour de 60°-70°. Pour les premiers, le charpentier se tenait debout à côté de la poutre avec une hache au manche court et, pour les seconds, debout sur la poutre pour lancer la hache qui était pourvue d'un manche nécessairement plus long (fig. 3). Les relevés figurent donc des zones colorées qui représentent une surface équarrie selon une position du charpentier, sur la poutre ou à côté d'elle, et selon un sens d'attaque par sa gauche ou sa droite, afin de reconstituer le processus d'équarrissage de chaque face (fig. 4). Ces zones se recouvrent entre elles et ne montrent que les derniers coups taillés. À noter que l'équarrisseur progresse toujours à reculons, suivant le retrait des dosses.

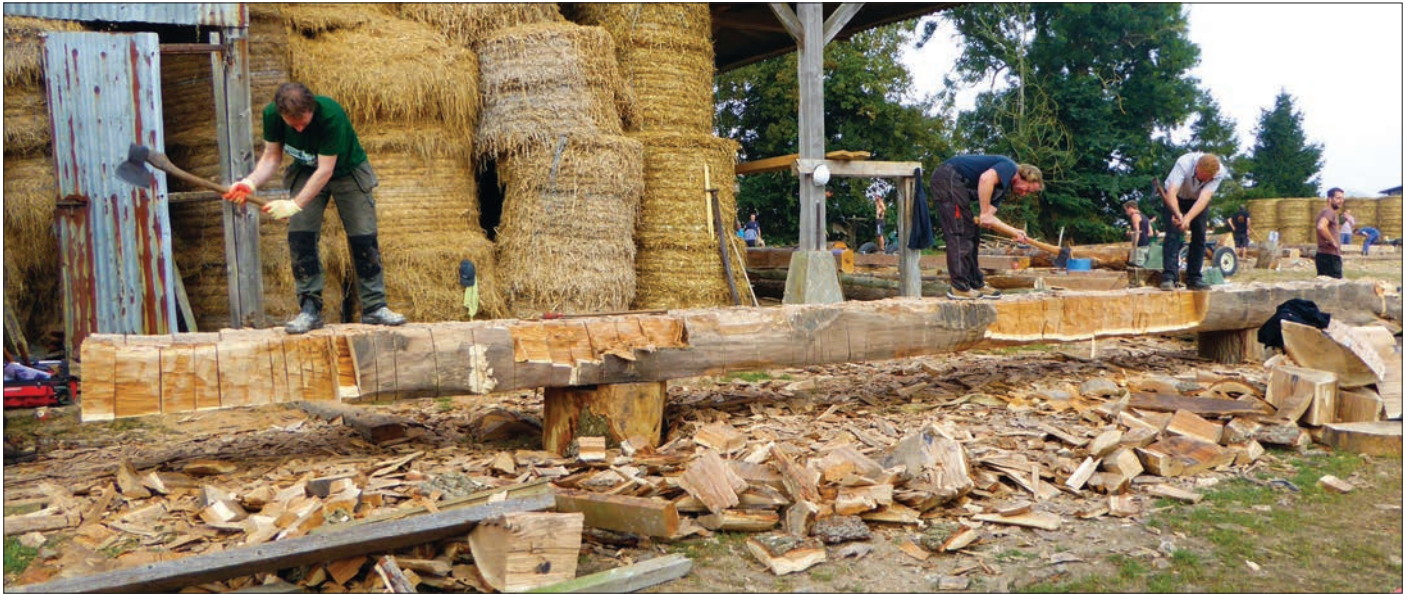
Fig. 6 – Taille d'une poutre de forte section à plusieurs équarrisseurs. Chantier de restauration d'une grange à Aclou (Eure) (cliché : F. Épaud).

Pour de nombreuses sablières, taillées dans des bois de fort diamètre (0,60-0,90 m) et de grande longueur posés au sol sur des cales, chaque face verticale fut taillée en deux temps avec un premier passage sur la moitié supérieure longitudinale puis, après retournement de la poutre, un second passage sur la moitié restante repositionnée en partie supérieure (fig. 4a). Ce retournement de la poutre se justifie pour que l'équarrisseur n'ait pas à trop se pencher, pour éviter que la hache ne frappe le sol et surtout pour éviter que ses mains ne frottent le bois du fait de la grande largeur de la face. Quelques faces ont toutefois été taillées en un seul passage (fig. 4b), toujours avec une alternance de coups donnés par la droite et par la gauche.

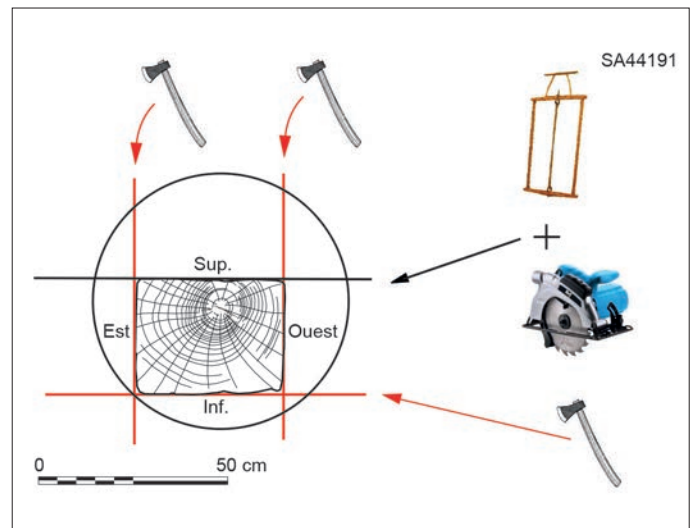
Fig. 7 (ci-contre) – Sciage de la sablière SA40790 (DAO : F. Épaud).

Les sablières du caisson n° 12, de section rectangulaire (0,26 x 0,46 m), sont issues chacune d'un débitage à cœur d'un chêne de fort diamètre, de 0,80-0,90 m en pied et de 9-10 m de long, qui avait été préalablement équarri avant d'être débité en deux par une scie de long manuelle (fig. 7). Celle-ci peut être une longue égoïne à double poignées ou bien une scie à large cadre, cette dernière étant attestée à l'époque romaine (Adam 1984, p. 99). La face sciée, destinée aux assemblages des poteaux, montre plusieurs changements d'orientation du trait de scie en raison de la difficulté de débiter le cœur du chêne. Dans ce cas de figure, un unique tronc semble avoir été débité pour produire deux sablières de section rectangulaire quasi identique.

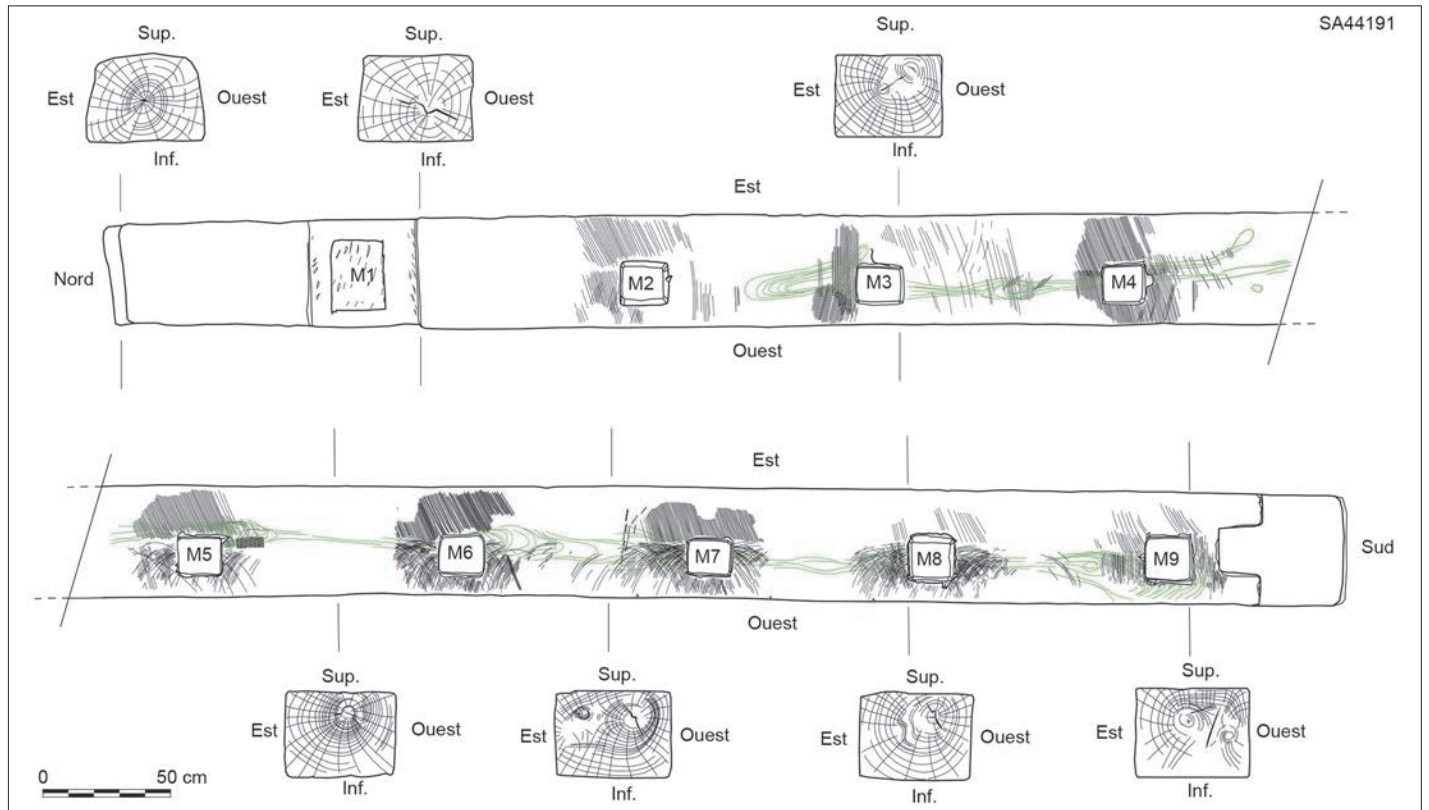
Fig. 10 – Relevé tracéologique de la face supérieure de la sablière SA44191 et coupes (DAO : F. Épaud).

mortaises M5 et M8, des successions de stries semi-circulaires très rapprochées et superposées, propres au passage d'un disque denté en rotation très rapide (fig. 10 et 11). Le restant de la face est recouvert de stries de scie de long légèrement curvilignes avec des différences d'inclinaison propres à une scie de long manuelle.

D'après les coupes (fig. 10), l'utilisation de cet engin s'applique sur la partie la plus résistante du bois, à savoir la moelle de la grume, qui dévie précisément sur la moitié ouest entre M5 et M9. Le recoupement des stries semi-circulaires par celles de la scie de long montre que cette dernière est intervenue après le sciage mécanique. Cette grume a donc d'abord été équarrée à la hache sur les trois faces les plus proches de l'écorce, puis, pour la face restante, délinée à la scie circulaire pour trancher les fibres les plus dures au plus près de la moelle sur 4 m de longueur, avant d'être terminée à la scie de long. Il ne semble donc pas que cette grume ait été amenée à un moulin pour son délinage, sinon toutes les faces auraient été sciées, mais que cet engin a été amené sur le chantier pour un usage très ponctuel afin de limiter la pénibilité du sciage de long.

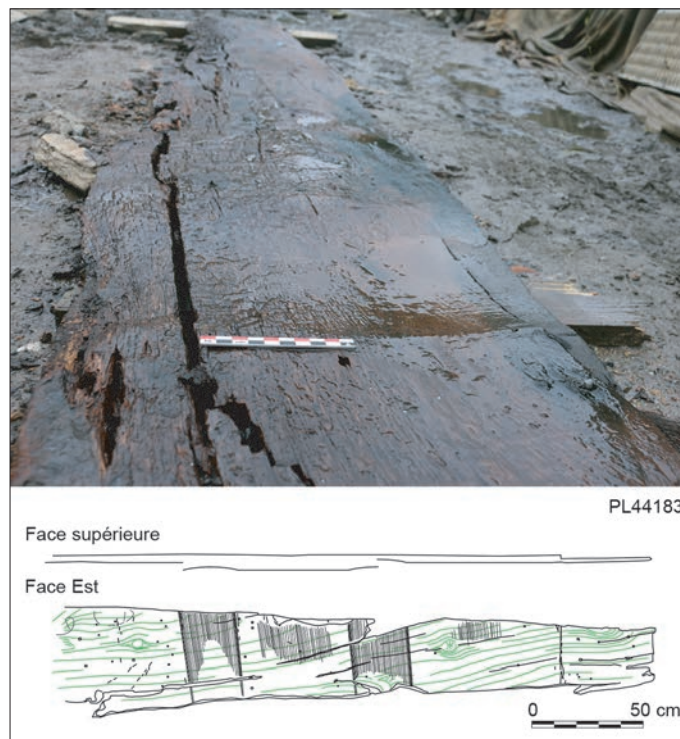
Fig. 13 – Traces de sciage mécanique sur la planche PL44183 (DAO et cliché : F. Épaud).

Sur la planche PL44183 du caisson n<sup>o</sup> 9, les stries sont régulières, rectilignes sur toute la largeur de la face et suggèrent une scie battante en mouvement continu, actionnée par une force mécanique de type moulin hydraulique (fig. 13). Deux creusements oblongs faits par la scie dans cette planche pourraient correspondre à une déviation de la lame ou à un déséquilibre de la grume lors du sciage, tel qu'on l'observe dans les sciages mécaniques. En raison des fibres torses et noueuses du bois, le débitage se justifiait ici pour l'obtention de longues et étroites planches, ce qui aurait été difficile, par fendage manuel, à moins de perdre beaucoup de matière. À noter que les planches PL40071 et PL40502, qui étaient fixées sur la façade nord du caisson n<sup>o</sup> 9, proviennent du même fût d'après les analyses dendrochronologiques.

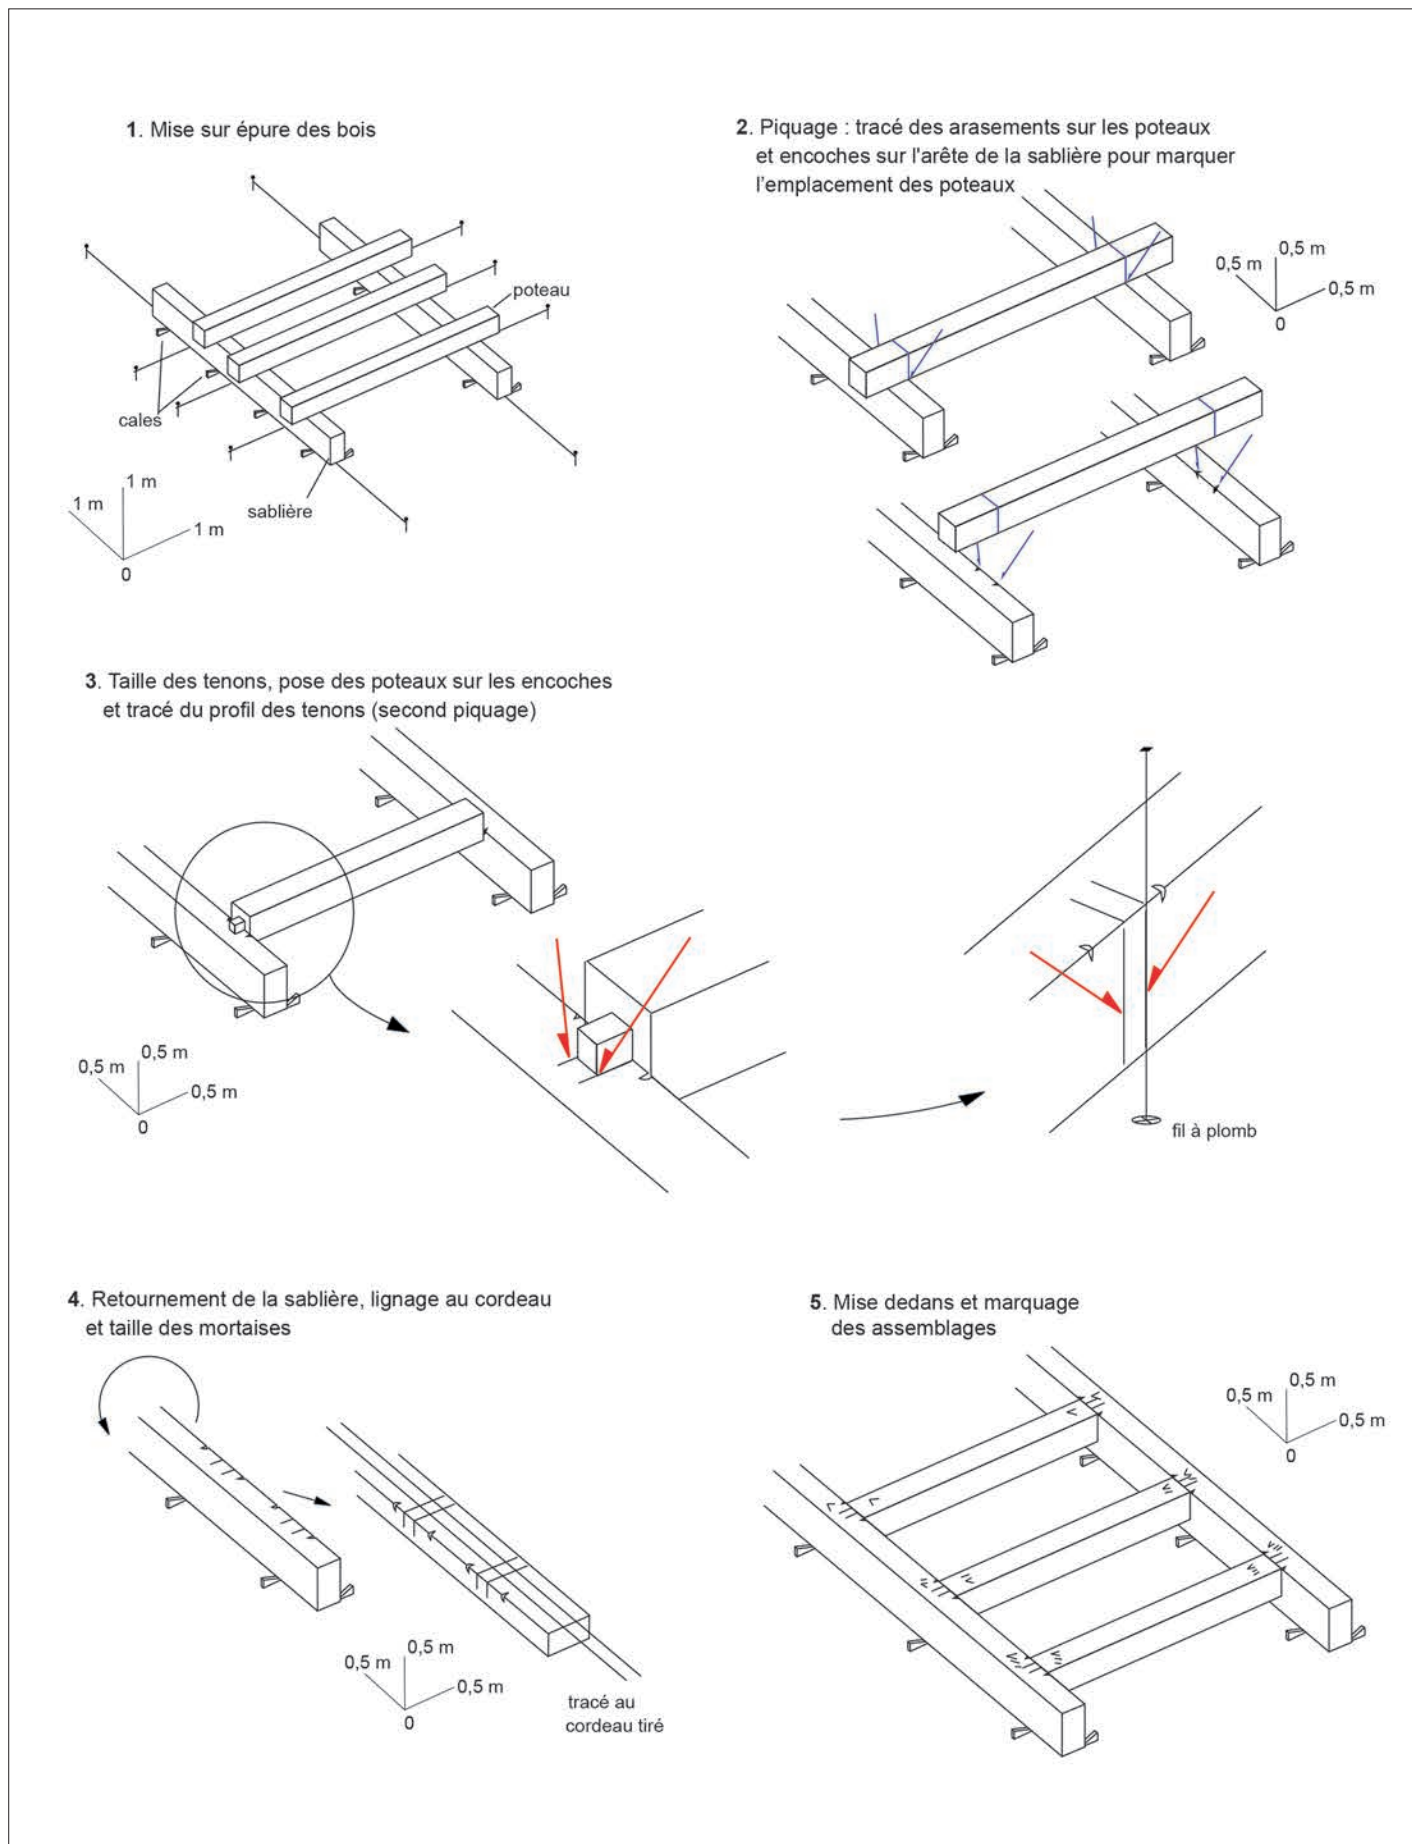
Fig. 16 – Étapes de la mise en œuvre d'un pan de bois (DAO : F. Épaud).

Les bois équarris sont d'abord positionnés sur l'épure au sol (fig. 16-1), matérialisée par des traits ou des fils représentant le pan de bois constitué d'une sablière basse (SA40715), de plusieurs poteaux et d'une sablière haute disparue. Les sablières, placées sous les poteaux, sont ensuite calées par des coins pour établir leur parfaite horizontalité. À ce titre, les deux aménagements ST44206 et ST44301, découverts à proximité de la façade occidentale du caisson n° 17 et contemporains des réaménagements opérés dans la première moitié et jusqu'au milieu du II<sup>e</sup> s. apr. J.-C., pourraient avoir été destinés à ce type d'opération en raison de la grande quantité de coins et de systèmes de calage pour de lourdes poutres ayant été préservées en place (Mouchard *et al.*, dans ce volume).

Les charpentiers réalisent alors le piquage en délimitant sur la sablière l'emplacement des poteaux (fig. 16-2) par des encoches faites au ciseau sur l'arête supérieure (flèches bleues). Sur chaque poteau, l'arasement des assemblages est certainement tracé à l'aide d'un fil à plomb en le détournant. Les poteaux sont alors déposés pour tailler leurs tenons de section carrée pour être ensuite replacés sur les sablières suivant les encoches taillées précédemment (fig. 16-3), en posant les tenons contre la sablière pour y être délimités (flèches rouges) avec une pointe métallique (traceret). Après avoir de nouveau déposé les poteaux, ces traits sont prolongés sur la face interne de la sablière à l'aide d'un fil à plomb ou d'une réglette pour y matérialiser la largeur des mortaises. Les sablières sont alors

retournées, posées à plat, pour y tracer au cordeau tiré (lignage) l'épaisseur et l'alignement des mortaises (fig. 16-4). Si ce lignage n'a pas laissé de trace (cordeau imprégné au charbon de bois ?), son usage est bien attesté par l'épaisseur identique de 13 cm de toutes les mortaises alors que leur largeur varie de 13 à 18 cm (fig. 17). Dès lors, les mortaises sont taillées, puis les bois assemblés et marqués au droit des assemblages (fig. 16-5), afin de faciliter leur remontage à l'emplacement définitif.

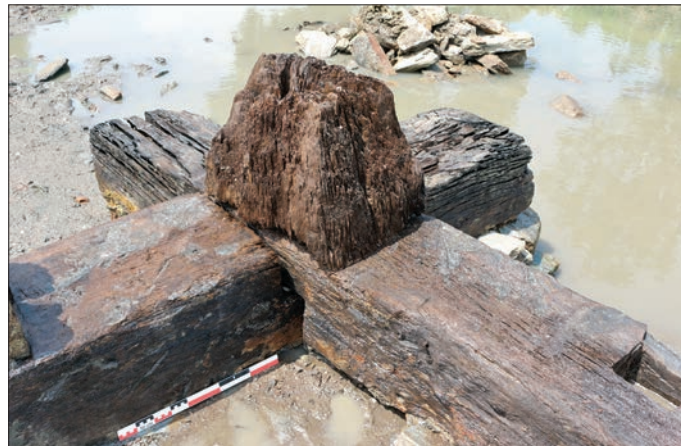
Fig. 17 – Alignement des mortaises de la sablière SA40501, en façade nord du caisson n° 9 (cliché : F. Épaud).

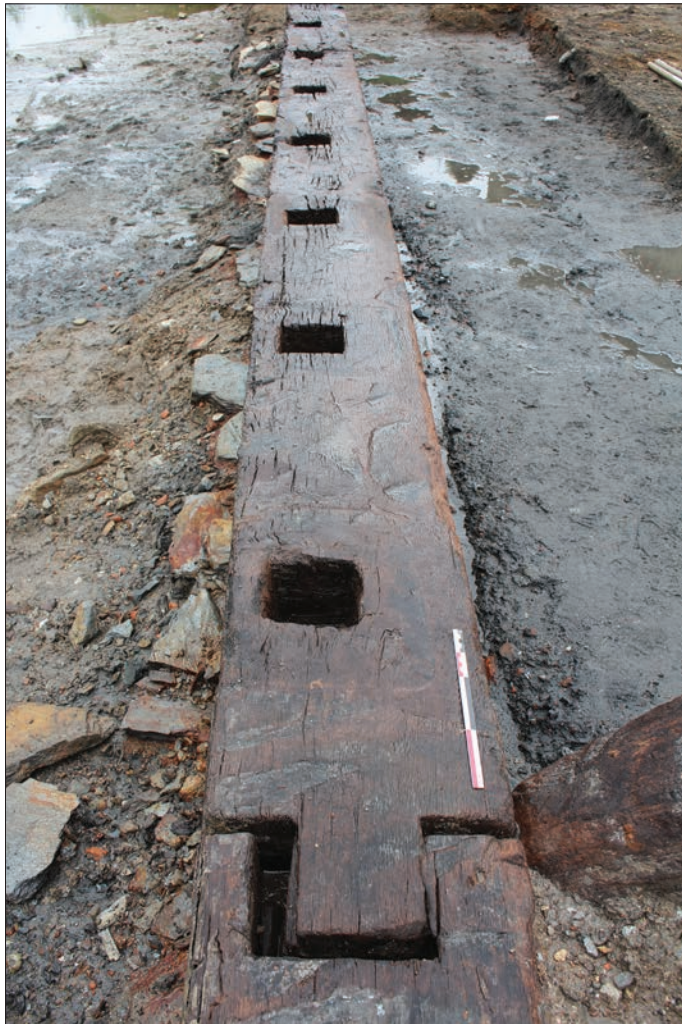
Fig. 18 – Assemblage de croisée droite à mi-bois de l'angle nord-ouest du caisson n° 9 (cliché : F. Épaul).

Les sablières de façade s'assemblent aux angles des caissons par des croisées droites à mi-bois, avec un prolongement des abouts d'au moins 0,70 m (fig. 18). Sur cette croisée prenait place le poteau d'angle du caisson, de plus forte section que les autres.

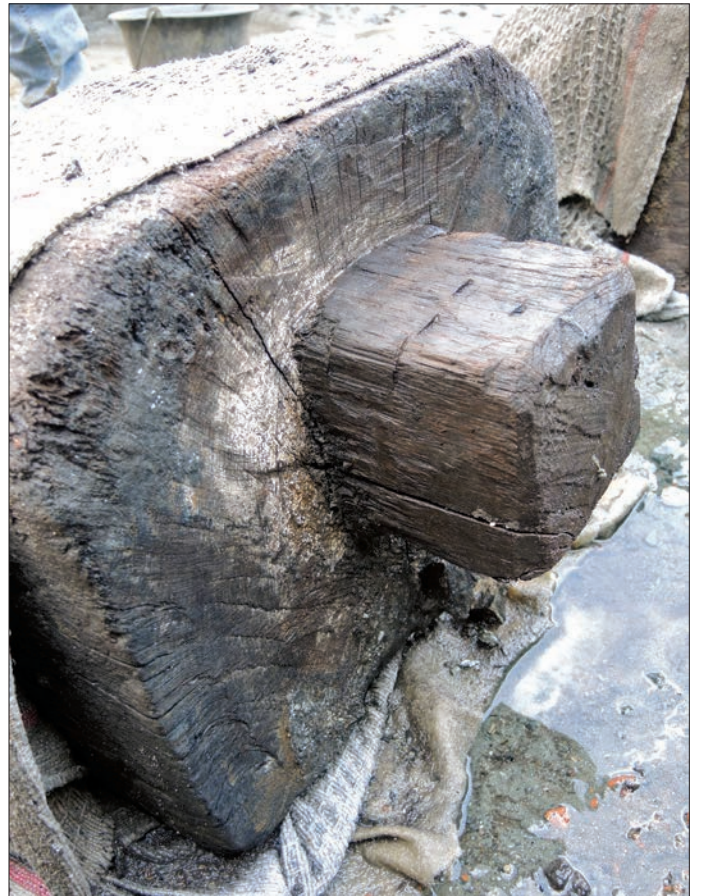
Fig. 19 – Tenon de section carrée d'un poteau de façade (cliché : F. Épaul).

Tous les poteaux de façade, de 0,37 x 0,34 m en moyenne, s'assemblent en pied aux sablières par des tenons de section carrée, de 13 cm de côté pour 12 cm de profondeur, et dont les arêtes inférieures étaient rabattues pour prévenir l'éclatement et faciliter l'enfoncement (fig. 17 et 19). Le désaxement des assemblages permet aux poteaux d'avoir leur face extérieure à l'aplomb de celle des sablières pour recevoir, *in fine*, un bardage fait de longues planches fixées par des clous.

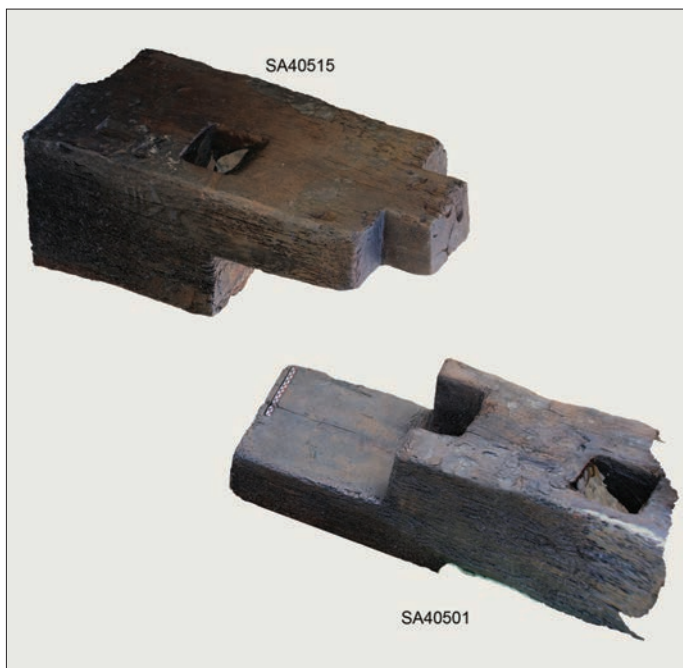
Fig. 20 – Axonométrie de l'enture droite à tenon-mortaise des sablières SA40515-SA40501 (DAO : F. Épaul).

En façade, les sablières sont assemblées longitudinalement entre elles par une enture droite pourvue d'un tenon-mortaise uniquement en face supérieure (fig. 20). Ce tenon-mortaise contribuait à limiter le dévers des sablières vers l'extérieur sous la poussée du remplissage du caisson. Le sens d'emboîtement de ces entures montre un montage de l'ouest vers l'est. Pour les pans de bois internes au caisson n° 9, les sablières étaient fixées bout à bout par le même type d'assemblage, mais sans tenon-mortaise.

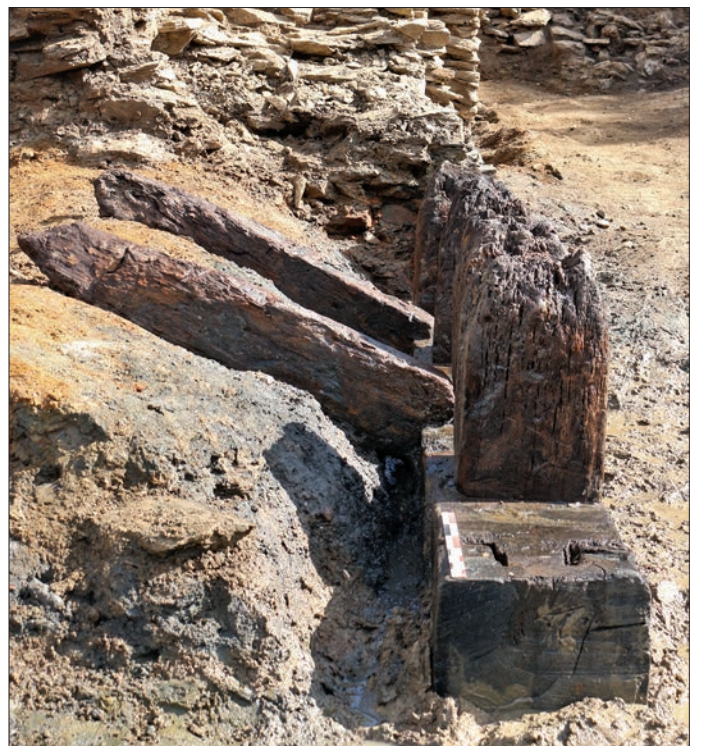
Fig. 21 – Appui des contrefiches obliques sur les sablières (cliché : M. Yacger, équipe de fouille).

Enfin, des contrefiches obliques étaient en appui sur les sablières contre leur arête supérieure interne par le biais d'une large encoche (fig. 21).
