L'achèvement du grenier carolingien

Frédéric Epaud

Frédéric Epaud. L'achèvement du grenier carolingien. Gentili F. (dir.) - Louvres (Val d'Oise) "Château d'Orville", rapport intermédiaire 2006 de fouille programmée, SRA Ile-de-France Saint-Denis, INRAP, Pantin, pp.156-159, 2007. hal-03208805

V. 1.1 L'achèvement du grenier carolingien

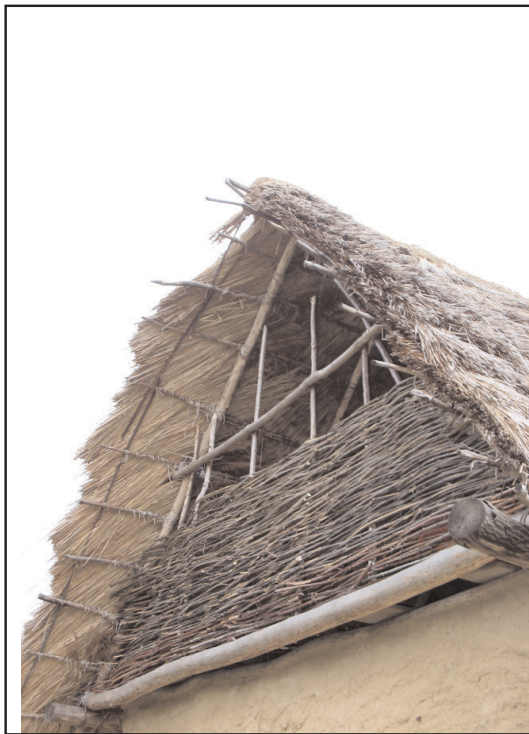
Fig. 167 : clayonnage du pignonsud en cours, dispositif destiné à la ventilation du gr'enier

Les travaux effectués en 2006 ont porté sur les pignons, dont le clayonnage n'était pas totalement achevé et sur la réalisation d'un plancher permettant de fermer le grenier entre le débord clayonné du pignon, destiné à faciliter l'aération et les murs.

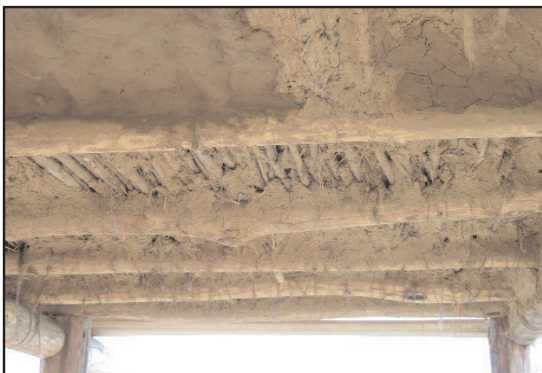
Fig. 168 : application de torchies sur les faces inférieures du plancher

Enfin, les murs en torchis du grenier ont fait l'objet d'un enduisage complet de façon à obtenir une allure homogène malgré les campagnes successives et les dégradations naturelles, normales sur ce type de matériau. Le mur côté est avait été partiellement dégradé par vandalisme a été restauré. La face inférieure du plancher a elle aussi été enduite de torchis.

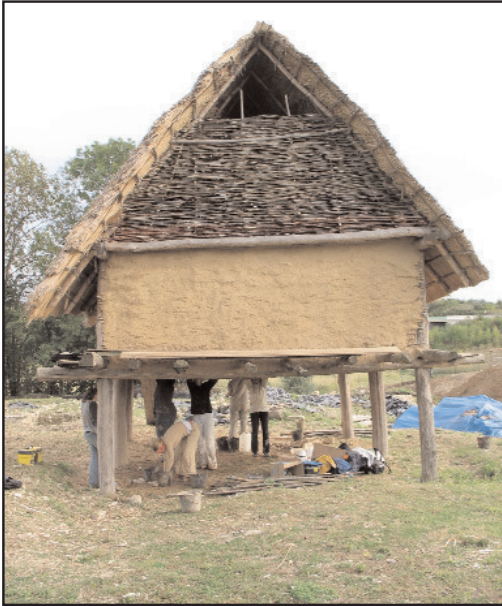
Fig.169 : réalisation du torchis sous le plancher formé de perches

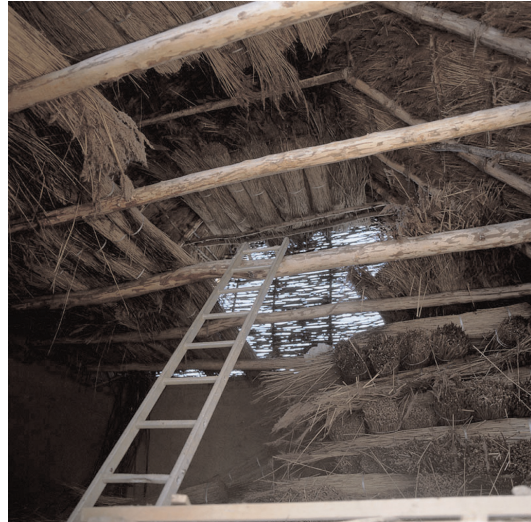
Fig.170 : test de charge du grenier stockage du chaume.

Dernier point, le grenier a été chargé d'une cargaison de gerbes, en l'occurrence du roseau, afin de tester sa capacité à la charge et surtout son aération.

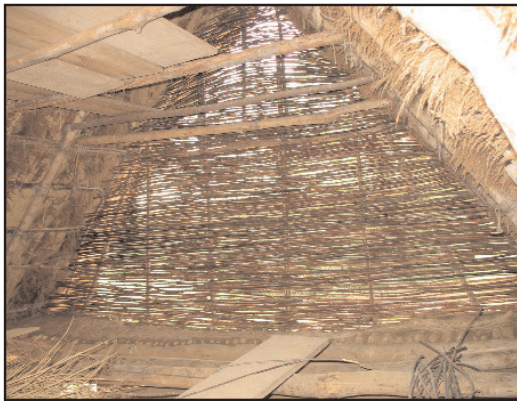
Fig.169bis : réalisation du pignon clayonné

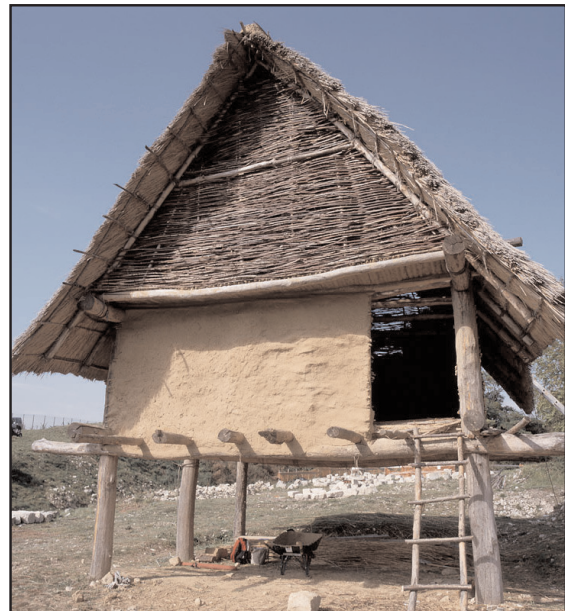
Fig.171 : le grenier achevé

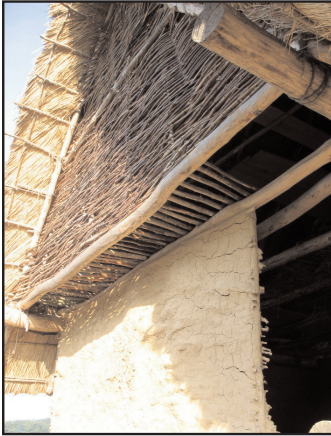
Fig.172 : pose "a blanc" des quenouilles coupées à la dimension

Le procédé choisi a été celui des quenouilles de torchis collées les unes aux autres. Nous revenons sur les techniques mises en oeuvre en encadré.

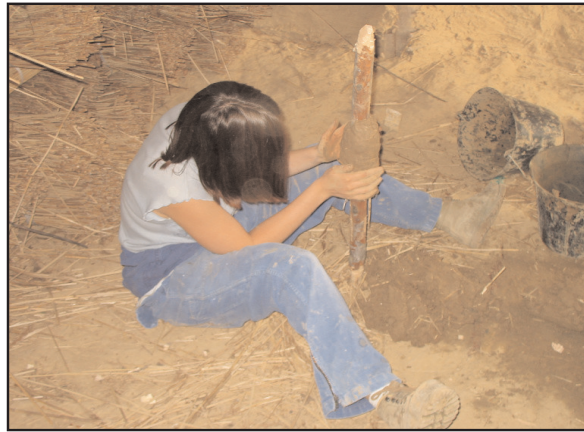
Fig. 173 : les quenouilles sont enduites de torchis

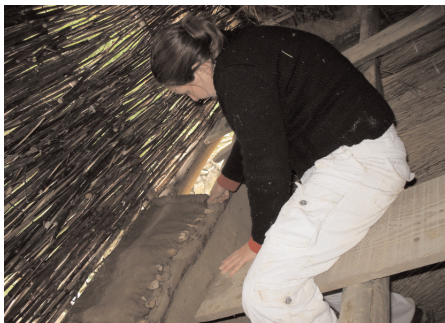
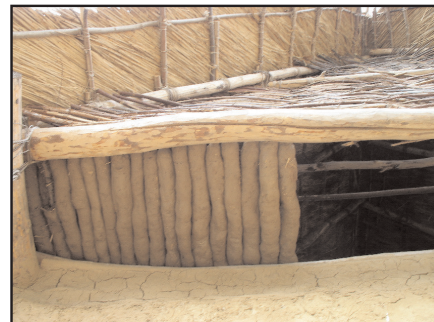
Fig.174 a et b : elles sont posées par le dessus et collées ensemble

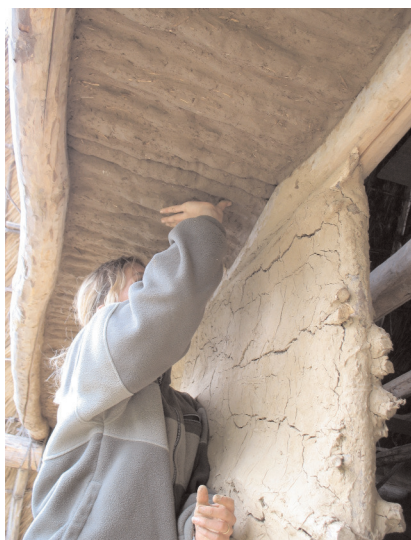
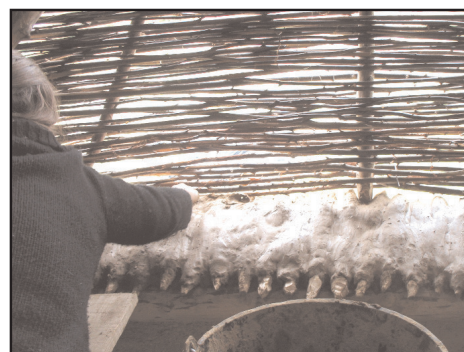
Fig.175 : elles sont ensuite lissées intérieurement et extérieurement

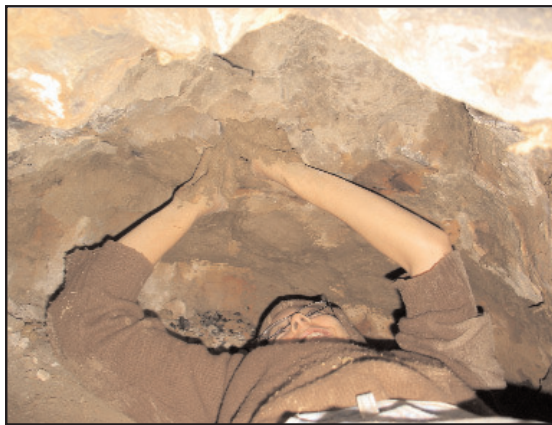
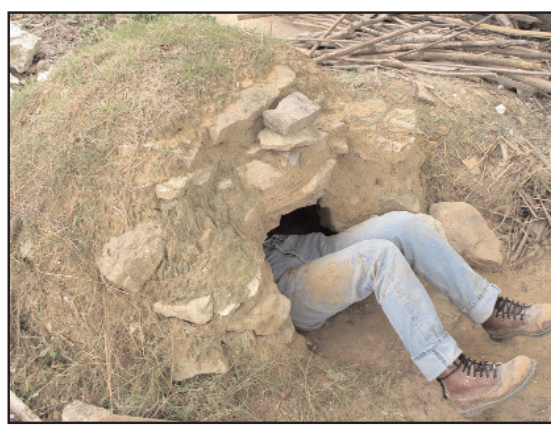
Fig. 178 a et b: réfection de la voûte par application de torchis

Le four culinaire restitué en 2001 a fait l'objet d'une restauration, par apport de limon sur la voûte et la sole et changement de la pierre reposant les piedroits.
