Dégagements et essais de restitution du temple de Tiya à Sedeinga

Emmanuel Laroze

DÉGAGEMENTS ET ESSAIS DE RESTITUTION DU TEMPLE DE TIYI À SEDEINGA

(CNRS, UMR 8167 Orient & Méditerranée, Mondes pharaoniques)

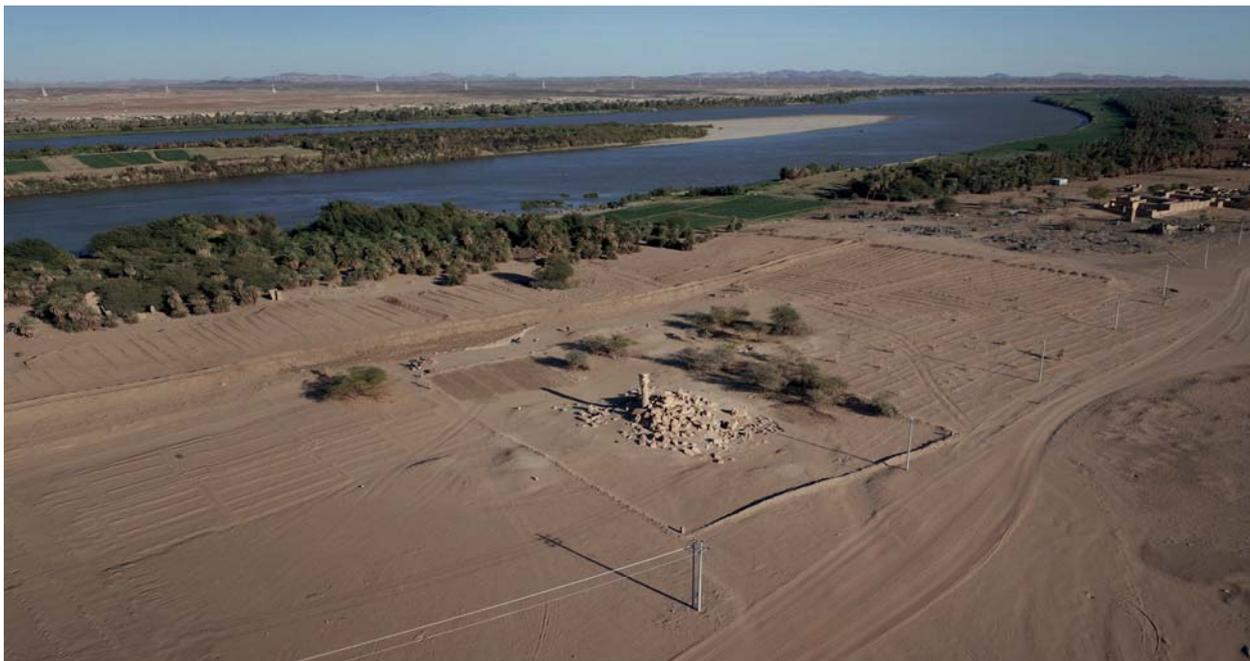
Figure 1 – Vue aérienne orientée sud-est montrant l’environnement du temple en 2015.

Lorsqu’on approche du site, c’est la colonne du temple miraculeusement conservée au milieu de l’éboulis qui se remarque en premier⁶ (fig. 1). On réalise dans un second temps l’étendue de l’immense nécropole napato-méroïtique qui se développe à l’ouest de la piste. Le temple se situe de l’autre côté, à proximité des berges du Nil qui coule à quelques 5 mètres en contrebas. Avant l’arrivée de la grue en janvier 2016 et nos premiers dégagements, la ruine du temple s’apparentait à un grand amas de blocs. Quasiment aucune structure n’était en place, si ce n’est cette colonne complète ainsi qu’une portion de mur conservé sur cinq assises. On pouvait aussi remarquer au nord-est de la ruine, des alignements de plusieurs blocs, vestiges des fondations, qui dessinaient de toute évidence un angle de mur. Ces quelques structures encore préservées permettaient d’orienter approximativement l’édifice, en revanche,

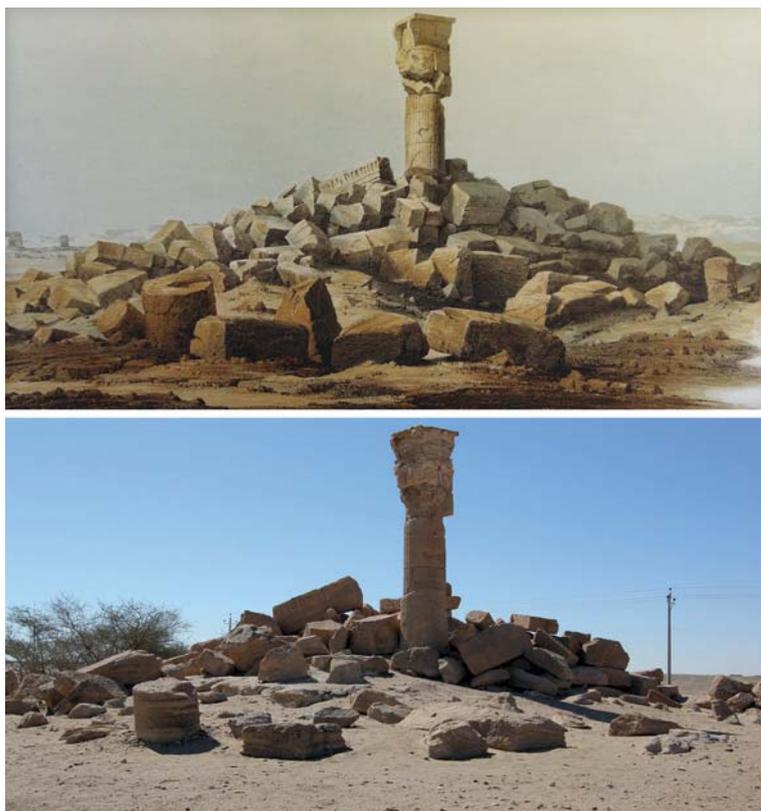
Figure 2 – Confrontation d'une gravure de Lepsius datant de 1844 montrant l'angle nord-est du temple avec une vue en 2016, avant le retrait des blocs.

il était impossible de lire dans ce chaos l'emprise exacte du temple au sol. La ruine était à peu de choses près celle qu'avaient découverte et rapportée en gravure, Cailliaud en 1821⁷, Hoskins en 1833⁸ et Lepsius onze ans plus tard⁹. La confrontation de l'image très détaillée de cette dernière épreuve avec une photo récente prise du même point de vue est très parlante : si l'on passe sur les quelques blocs manquant à la droite de l'image et le basculement du bloc d'architrave situé au pied de la colonne, l'état de la ruine n'a pas évolué (fig. 2). À partir de cet enchevêtrement de pierres Lepsius était toutefois parvenu à dresser un plan ; il restitue une salle à huit colonnes qui devance une seconde salle hypostyle¹⁰. Faute d'études depuis son passage, ce plan n'avait jusqu'alors jamais été remis en question. Les enjeux de notre intervention dans le cadre des récentes missions de Sedeinga étaient donc les suivants : faire évoluer notre connaissance sur ce monument, proposer une restitution, évaluer un éventuel projet d'anastylose.

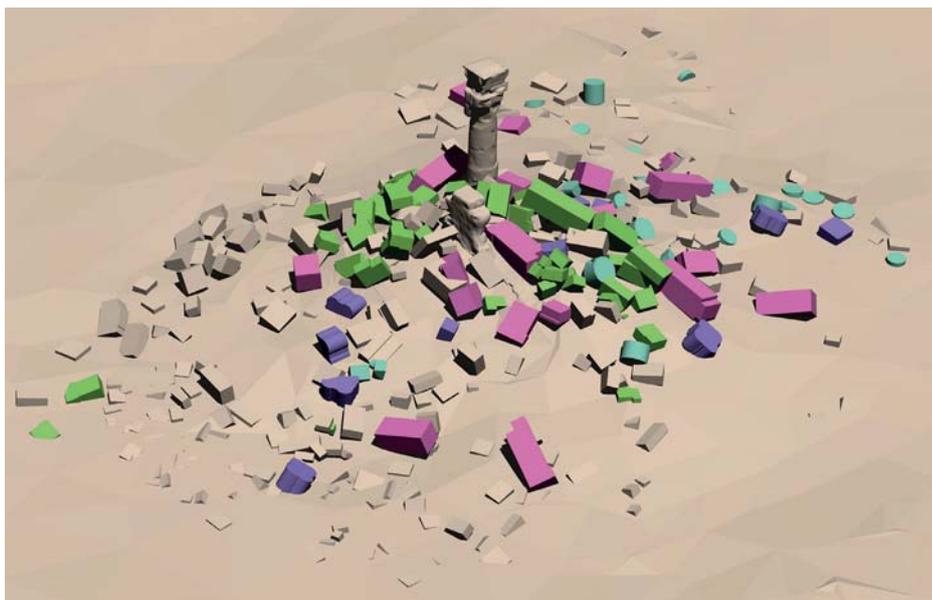
Figure 3 – Perspective du modèle 3D de l'éboulis. La coloration des blocs selon leur type peut faciliter le rapprochement de certaines pièces (magenta = architrave, violet = chapiteau, cyan = tambours, vert = parpaing décoré).

n'importe quel point de vue. On peut effectuer des coupes, voire retirer certains blocs qui parasitent l'interprétation. L'emploi de calques permet d'autre part de sélectionner ou de colorer des ensembles, en fonction des typologies. À Sedeinga, on a ainsi pu distinguer nettement les architraves des autres pièces de l'éboulis, observer leur répartition et comprendre d'où elles provenaient (fig. 3). C'est cette navigation souple dans le modèle en 3D et la possibilité de traiter les informations d'une façon sélective, qui a facilité nombre de déductions et de rapprochements. Des plans ont été par ailleurs dressés par photogrammétrie au fur et à mesure des dégagements, et les ortho-images produites très régulièrement restituent aujourd'hui les différents états des travaux, à la manière d'un synopsis (fig. 4 et 5). Les photos nécessaires à la réalisation de ces documents ont été faites par cerf-volant et avec une perche télescopique. Le plan de chute vectorisé a été dressé en utilisant les ortho-images comme support.

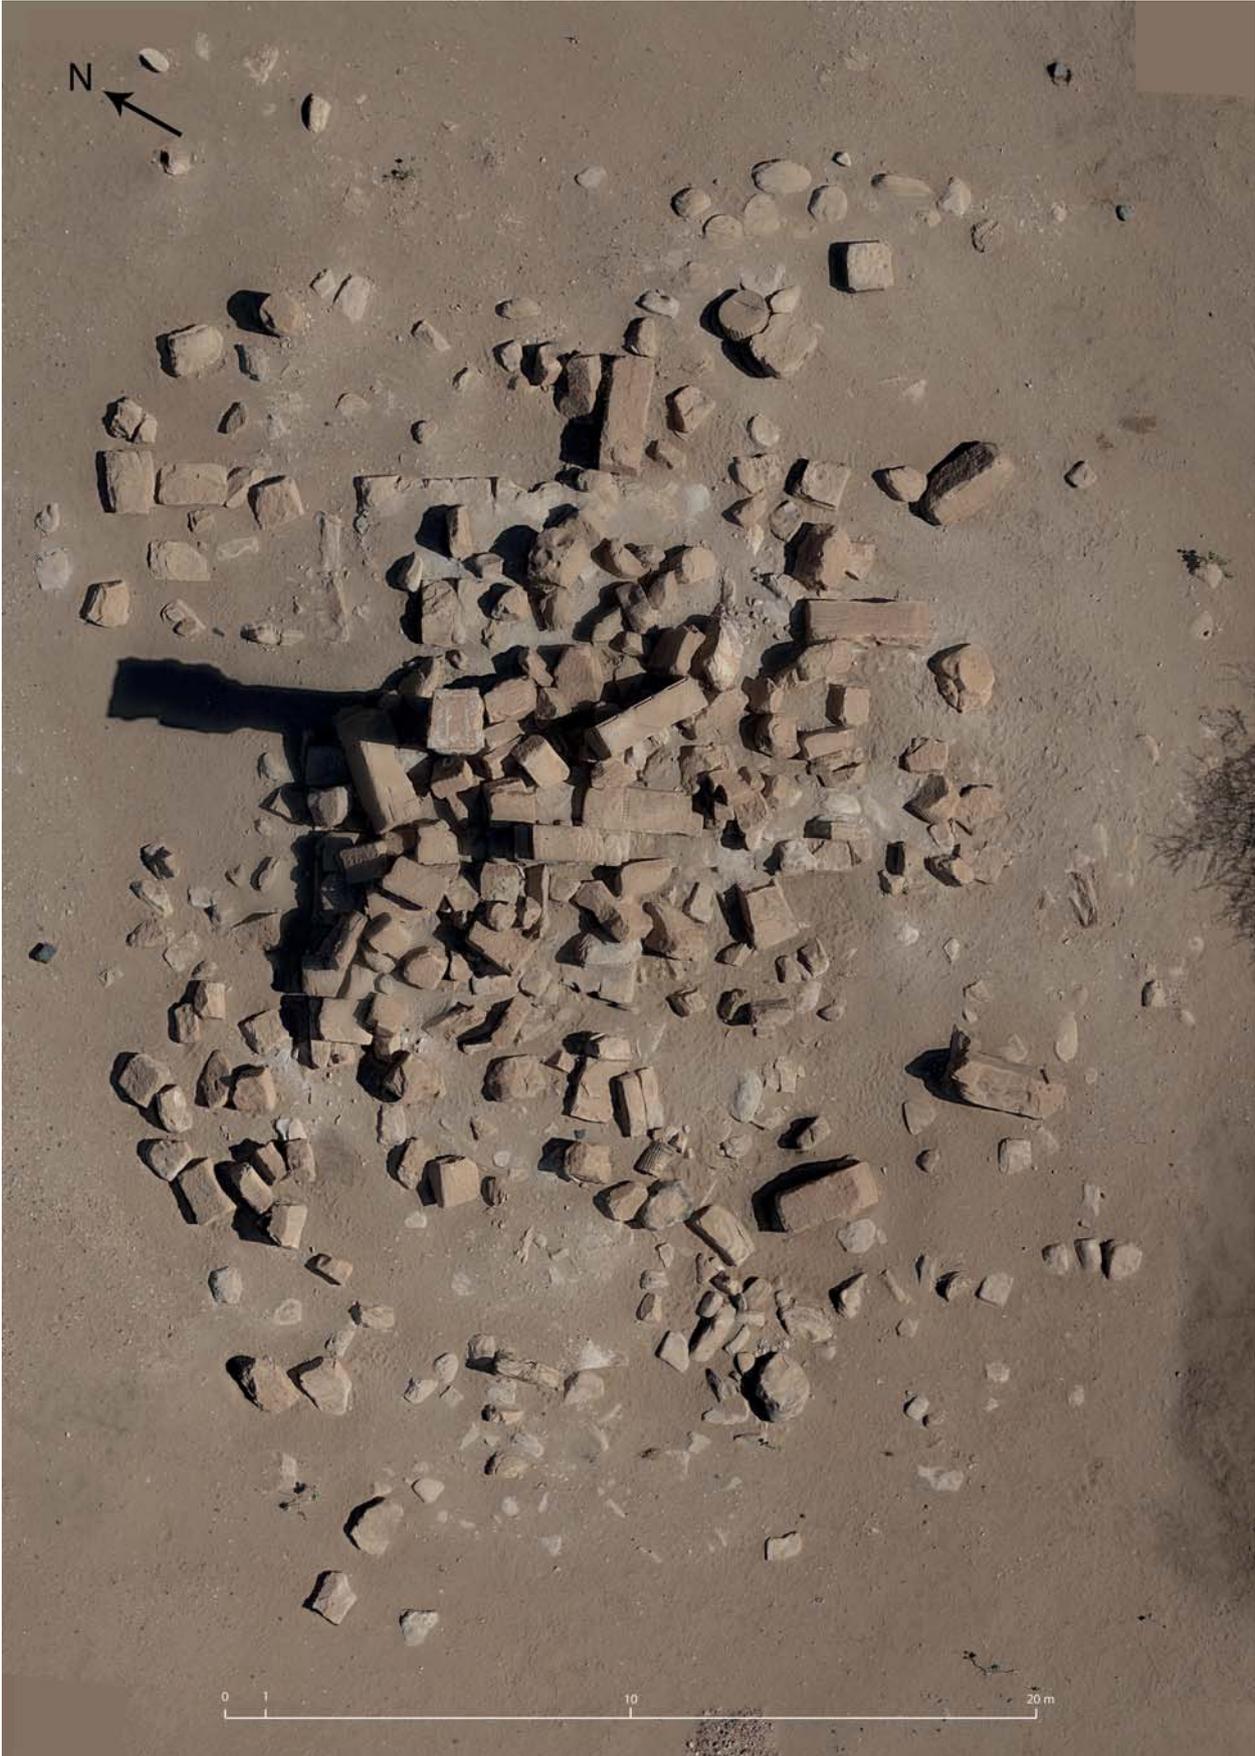
Figure 4 – Plan ortho-image avant les travaux, daté du 13 janvier 2015.

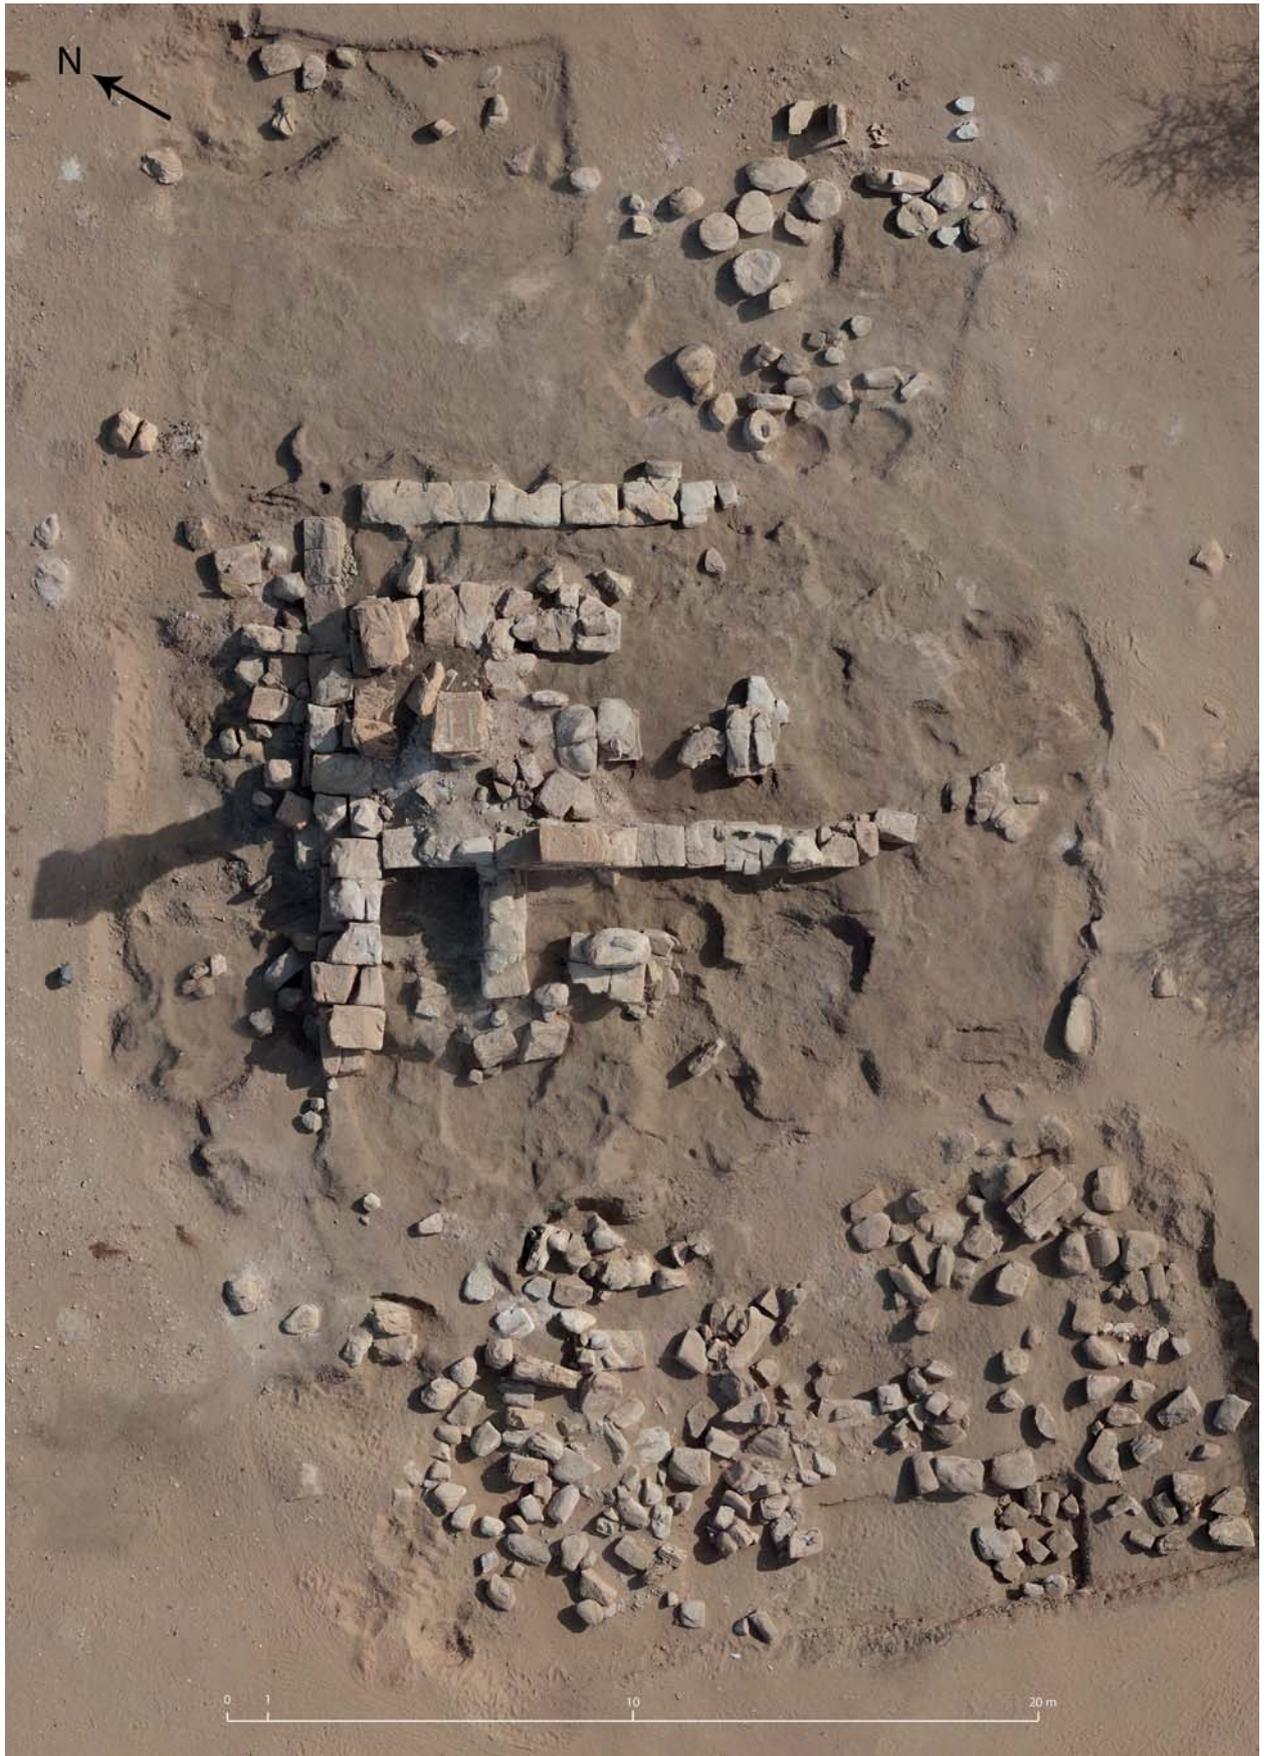
Figure 5 - Plan ortho-image après les dégagements, daté du 31 janvier 2016.

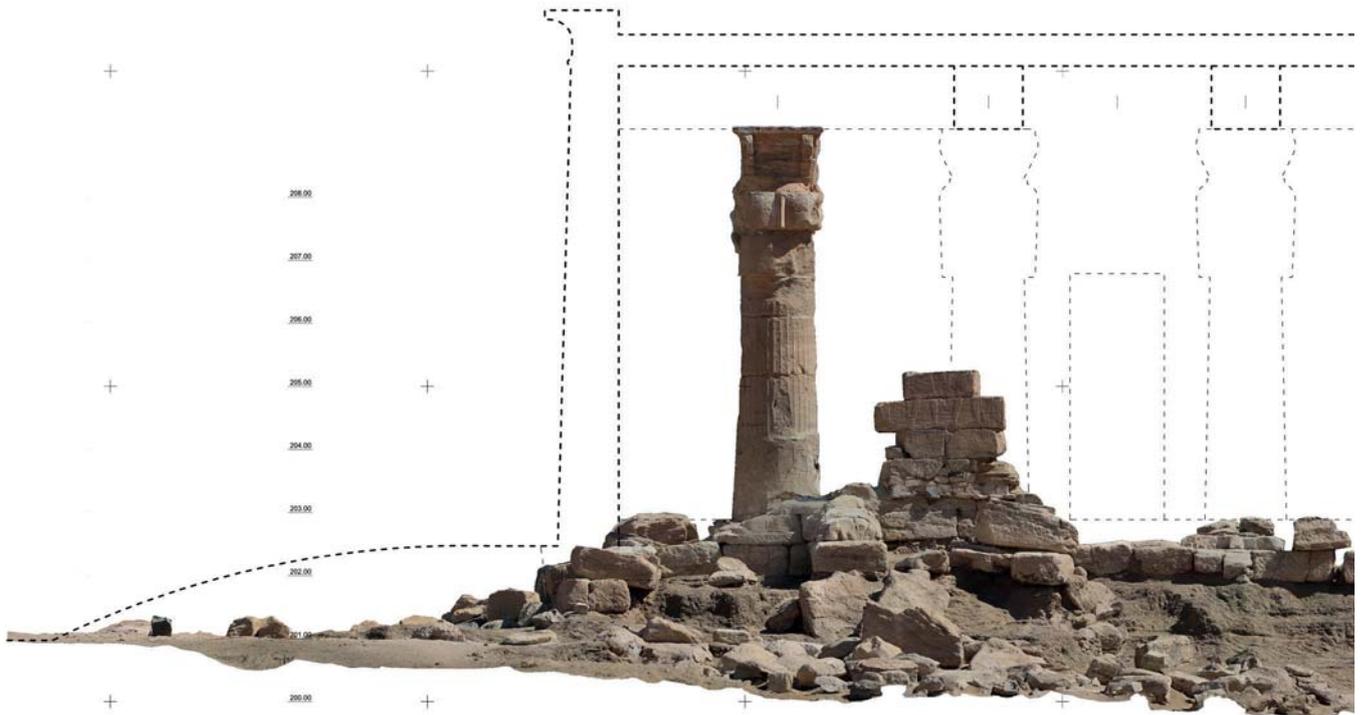
Figure 6 – Coupe nord-sud dans le sanctuaire avec restitution de l'enveloppe du temple.

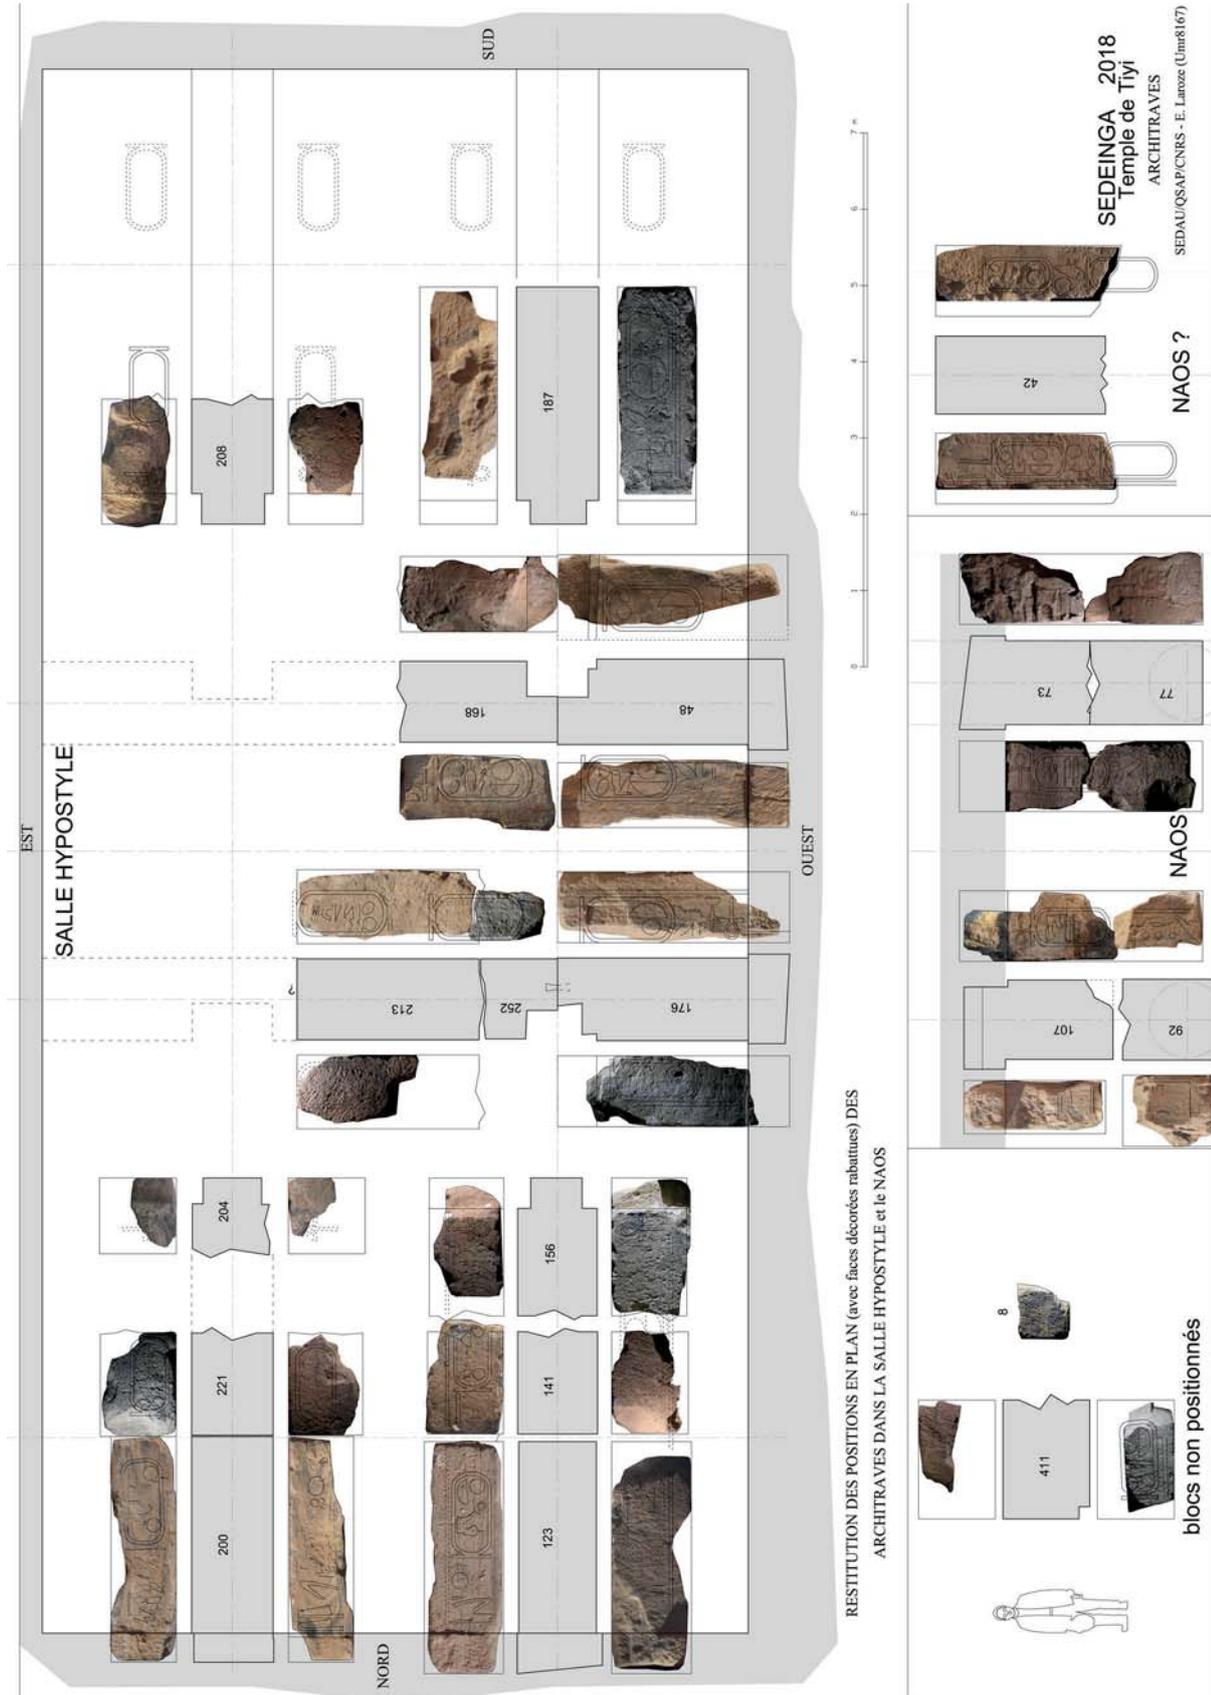
Figure 7 - Restitution du réseau d'architrave de la salle hypostyle.

Les blocs d'architraves (fig. 7)

À l'issue des dégagements nous nous sommes penchés sur l'analyse du matériel archéologique, afin de proposer une restitution du temple. Le procédé le plus élémentaire pour démarrer l'étude d'une anastylose consiste à trier les blocs selon leur typologie. Les blocs de Sedeinga peuvent être regroupés en quatre ensembles : les architraves, les blocs parementés constituant les murs, les tambours et les chapiteaux. Les blocs les plus gros avec des faces parementées sont des architraves. Nous en avons identifié une vingtaine. La plupart d'entre elles se sont brisées lors de la chute ; quelques-unes sont demeurées toutefois entières (blocs 48, 123, 176, 187 et 200). Elles mesurent environ 1,06 m de large, un peu moins d'un mètre de haut et avoisinent 2,5 m de long. Leurs extrémités ont des formes variables : le joint peut être droit, en L ou en T ; les deux derniers types se déclinent en deux variantes symétriques si bien qu'il existe au final 5 terminaisons différentes. Ces aménagements, en se combinant, répondent à différentes situations d'appui. Le cas le plus courant est celui de l'architrave reposant sur un mur. L'extrémité qui était prise dans le mur comportait une sorte d'excroissance générée par le ravalement de la partie visible. L'autre cas est celui d'une colonne soutenant deux architraves ; le joint était alors simplement droit. Enfin, une colonne pouvait soutenir trois monolithes¹⁸ ; la configuration était alors toujours la même, une architrave étant disposée perpendiculairement aux deux autres. La découpe particulière des extrémités permettait d'emboîter les trois têtes d'architraves de manière à ce qu'elles puissent prendre appui équitablement sur la surface réduite au sommet du chapiteau. L'identification de ces différents types d'articulation nous a guidés dans la compréhension du réseau des architraves de la salle hypostyle. L'observation attentive du plan de chute a contribué de manière décisive à déterminer l'emplacement absolu de certains blocs. Le bloc 123 par exemple, qui a été retrouvé en chute au nord de la colonne encore debout, prenait nécessairement appui sur celle-ci. La connexion entre fragments a parfois été suscitée par la proximité de leur position en chute. Les blocs 73/77, 141/156 et 252/213 associés forment ainsi des architraves complètes. On a aussi pu rapprocher des pièces grâce à l'épigraphie

parfois conservée, et aux données dimensionnelles sachant que la largeur et la hauteur pouvaient varier de plusieurs centimètres d'une architrave à l'autre. En fin de compte, les 8 colonnes de la salle hypostyle supportaient originellement 14 architraves ; 6 d'entre-elles étaient orientées le long de l'axe processionnel tandis que les 12 autres étaient disposées perpendiculairement de part et d'autre de celles-ci¹⁹ (fig. 7). Quelques architraves, pourtant très ressemblantes, n'ont pas pu être replacées dans la grande salle. Il peut s'agir d'un lot différent : les dimensions sont légèrement dissemblables, on y reconnaît le cartouche de la reine Tiyy, et elles sont concentrées dans la partie ouest de l'éboulis. Nous avons plus tard pensé qu'elles devaient être replacées dans le sanctuaire.

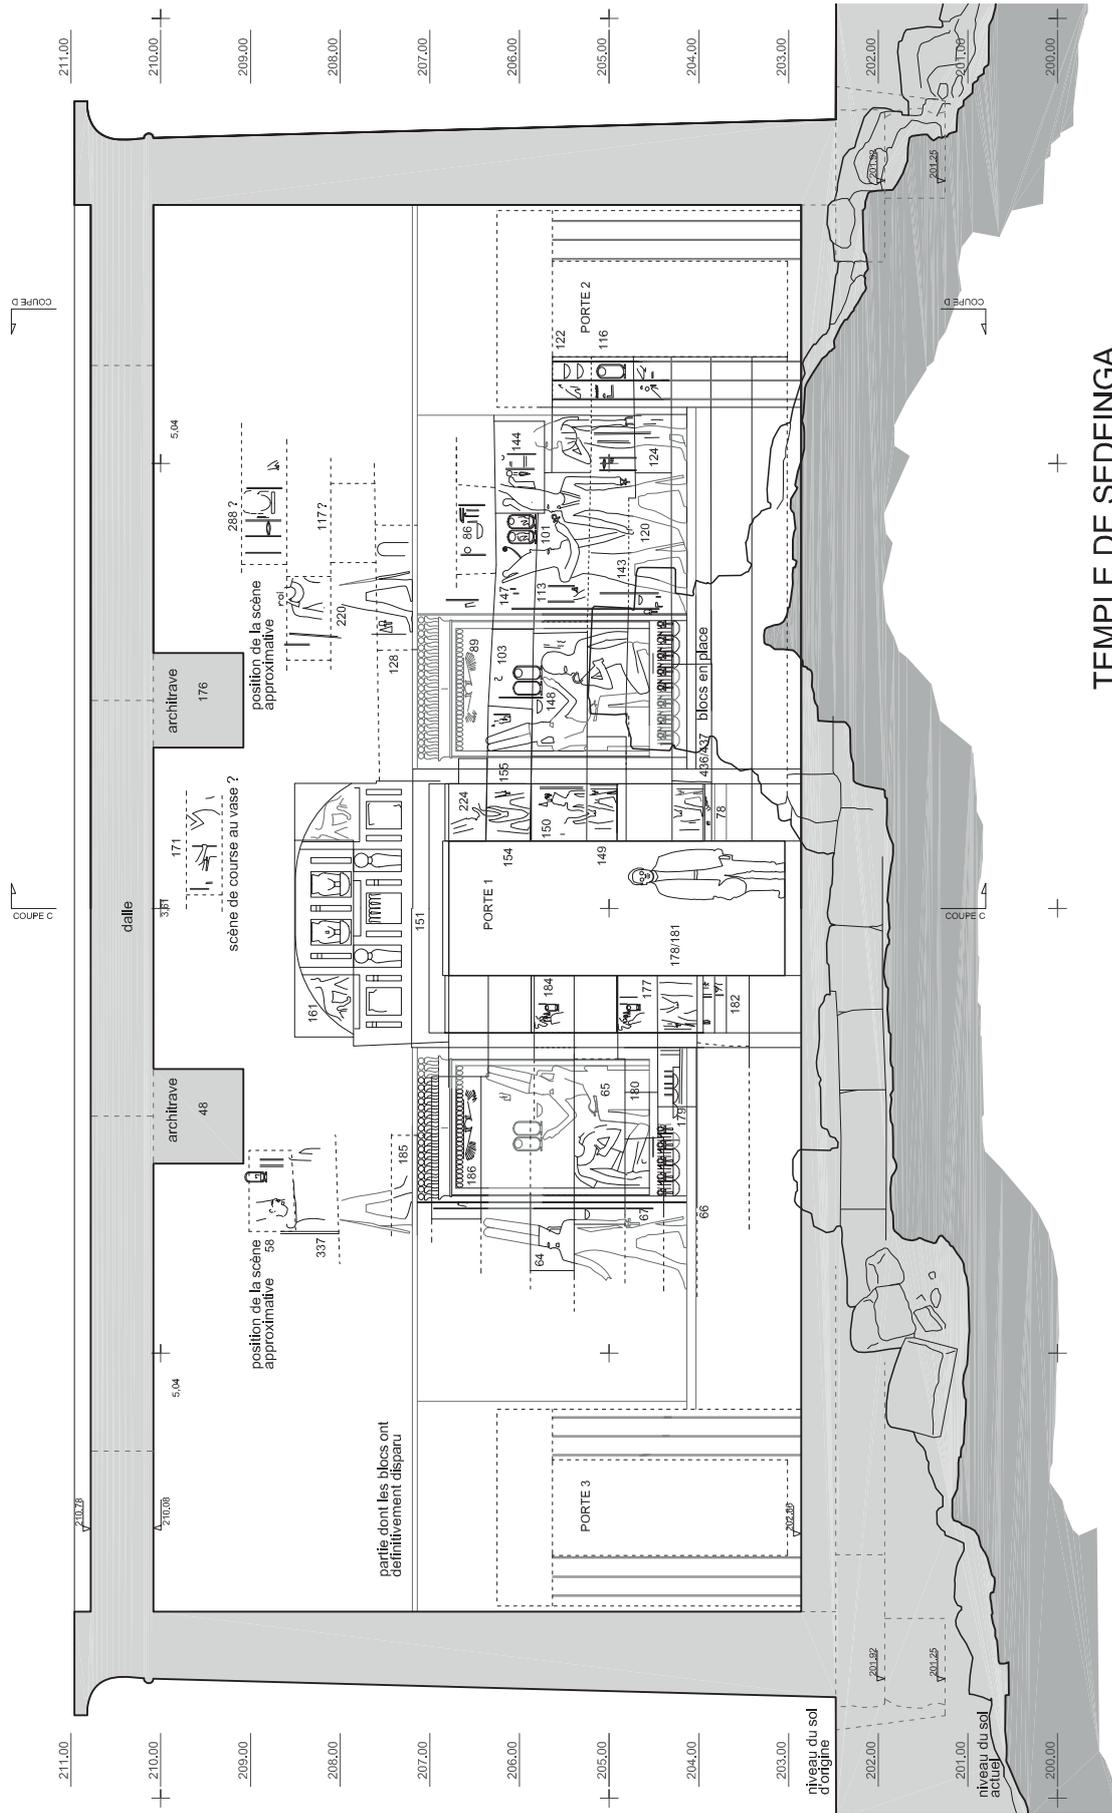
TEMPLE DE SEDEINGA
 RESTITUTION DE LA FACE EST (coupe A)
 E. LAROZE / CNRS / SEDAU / QSAP

Figure 8 – Restitution de la face est du mur nord-sud (coupe A).

Le mur : la face est (fig. 8)

Décrivons dans un premier temps la face est du mur. La porte axiale a une largeur de passage de 1,51 m. Elle était équipée de deux vantaux. Les chambranles de part et d'autre mesurent 0,63 m de large (0,795 m ressauts compris). Sur la face est, chacun d'entre eux était décoré de 3 scènes superposées d'environ 0,975 m de haut représentant le dieu tenant la main du roi. Ces scènes sont cernées par une bande en relief de 0,165 m de large qui se retourne en équerre sur le linteau. Grâce à la connexion de plusieurs blocs (149, 150, 154 et 224) entre la partie de mur conservé et le linteau, la cote du soffite de la baie a pu être calculée à 206,79 m. Le

seuil ayant totalement disparu il n'est en revanche pas possible de connaître la hauteur exacte de l'ouverture. Le niveau de la salle hypostyle étant évalué à 202,86 m, nous devrions avoir un niveau de seuil autour de 203,04 m. Les montants seraient alors constitués de huit assises²¹ et la baie aurait une hauteur de passage de 3,74 m. De telles dimensions sont assez conformes aux canons en vigueur à l'époque. Une étude sur les proportions des portes au Nouvel Empire à Karnak indique en effet que le rapport entre la largeur totale (passage+chambranle) et la largeur de passage est compris entre 0,42 et 0,52 avec une moyenne de 0,48 et que le rapport largeur et hauteur de passage est en moyenne de 0,395²². À Sedeinga nous aurions respectivement 0,484 (1,51/3,12) et 0,403 (1,51/3,74), soit des valeurs très proches de celles observées à Karnak. Du côté est, la porte est flanquée de deux scènes symétriques. Celles situées au nord de la baie sont complètes. La première représente un naos dans lequel le roi est agenouillé devant Amon²³. La suivante montre Atoum, le signe « ankh » à la main, guidant le roi Amenhotep et la reine Tiyi. Celle-ci tient une fleur de lotus dans sa main gauche tandis que la droite, repliée sur sa poitrine porte un chasse-mouche. Plus au nord encore, adossée à la paroi périphérique, une porte cernée de deux colonnes de texte donnait accès à une chambre. Seulement trois blocs (122, 116 et 124) provenant du piédroit gauche sont conservés et aucun élément du linteau n'a pour l'instant été identifié, si bien que nous ne pouvons pas évaluer sa largeur ni sa hauteur exactes²⁴. La restitution du mur situé au sud de la porte axiale est assez lacunaire mais le décor du bloc 186 et de l'assemblage 65/67/180 – on y voit le sommet d'un naos et le roi agenouillé – est probablement symétrique à la scène rituelle située au nord. La seconde scène au sud ne peut pas pour l'instant être recomposée. Nous restituerions aussi volontiers une petite porte identique à celle précédemment décrite qui ferait le pendant au sud mais nous n'avons pas retrouvé d'éléments attestant formellement de son existence. Un deuxième registre prenait place de part et d'autre du linteau comme le prouve les pieds sur les blocs 128 et 185. Les blocs 337 et 220 quant à eux témoignent des scènes de dieu/roi debout. La

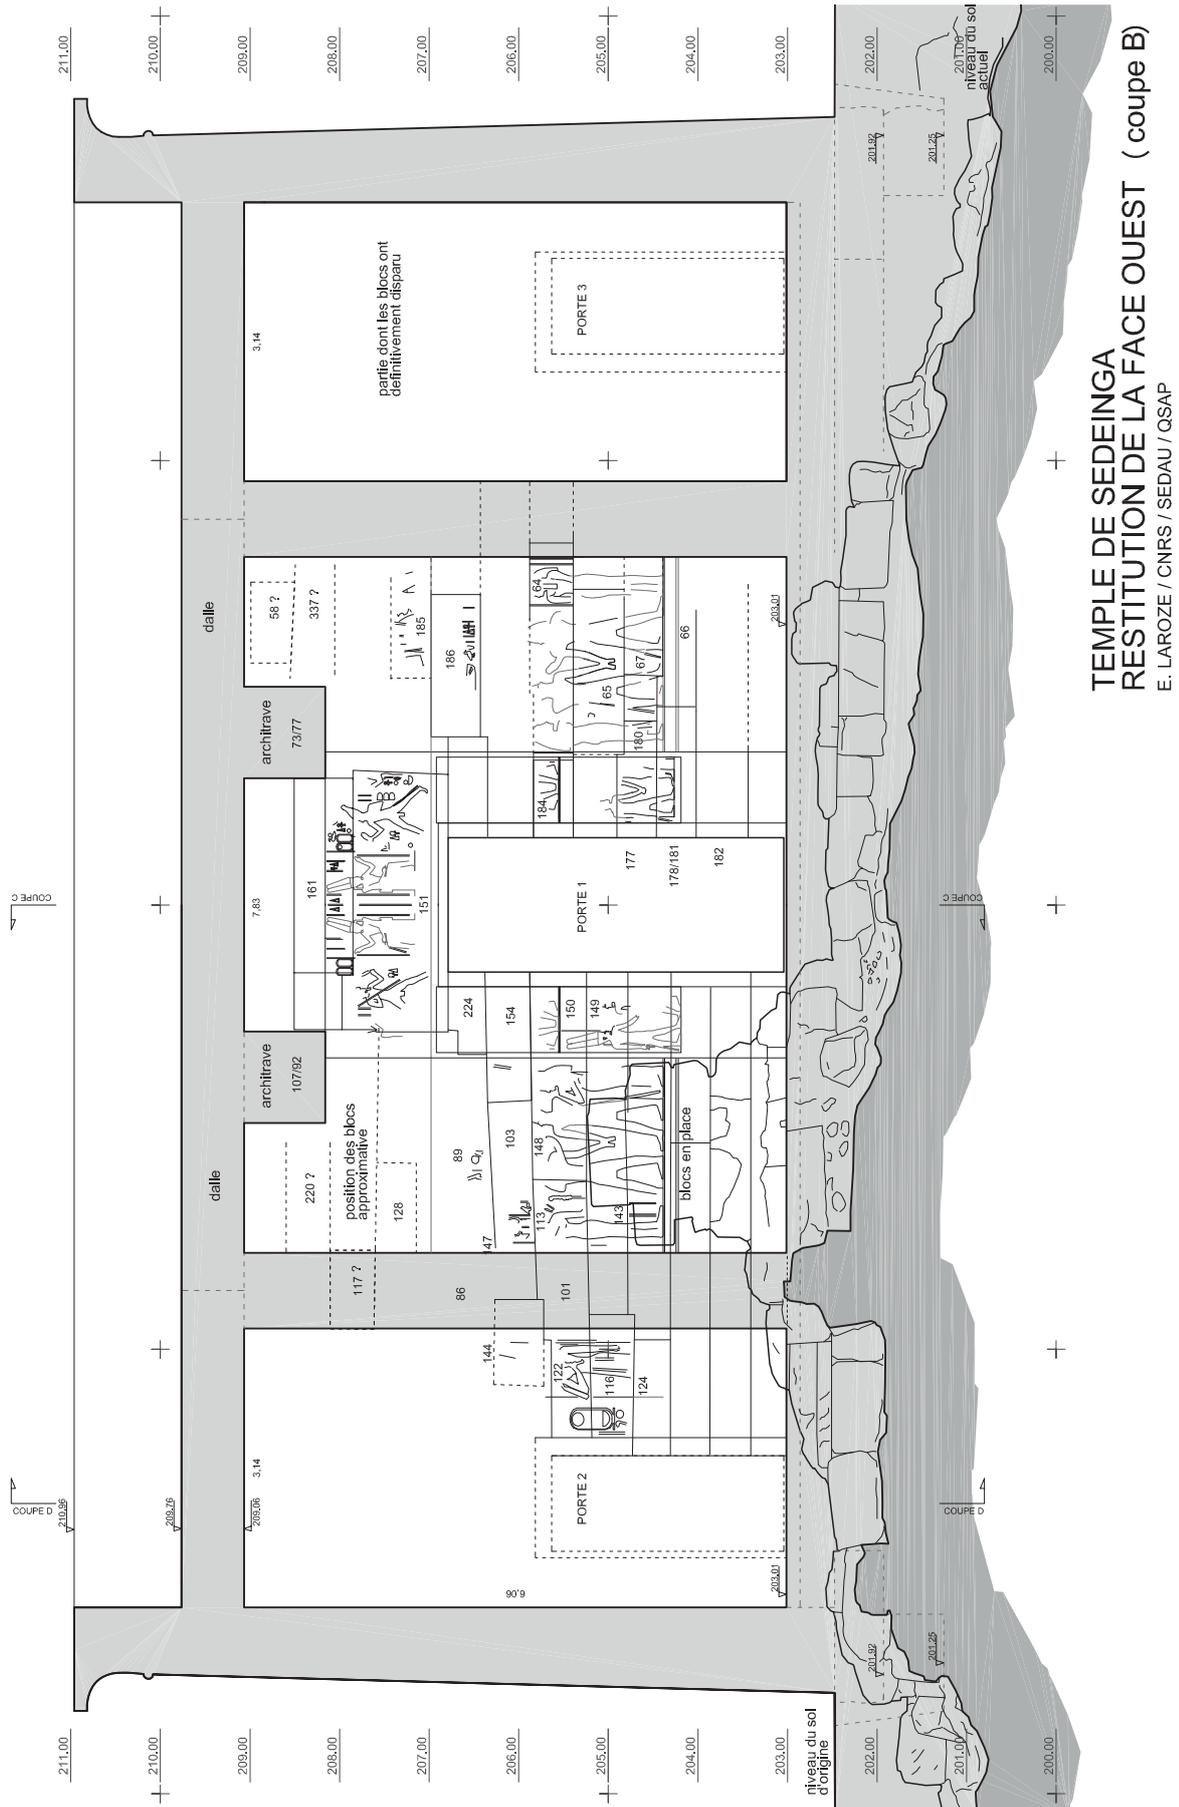
TEMPLE DE SEDEINGA
RESTITUTION DE LA FACE OUEST (coupe B)
E. LAROZE / CNRS / SEDAU / QSAP

Figure 9 – Restitution de la face ouest du mur nord-sud (coupe B).

À l'ouest, le sanctuaire (fig. 9)

Positionnons-nous maintenant dans le sanctuaire : nous aurions franchi la porte axiale et nous trouverions à l'ouest du mur. Le travail de sape des pilleurs a ici fait disparaître tous les niveaux de sol. Dans la partie nord subsiste une portion de fondations, témoignage d'une paroi orientée est-ouest. Cet indice au sol est confirmé par l'assemblage de plusieurs blocs (86, 94, 98, 101, 117 et 119) qui dessinent sur la face occidentale de notre mur nord-sud l'amorce d'une paroi de 0,83 m de large, perpendiculaire. On restitue par symétrie une paroi identique au sud, mais les fondations ont disparu. On peut imaginer que les blocs 62 et 64 marquaient l'angle intérieur d'une pièce et proviendraient de là. Ces deux bâtis orientés est-ouest partageaient donc le sanctuaire en 3 espaces dont les largeurs sont estimées à 3,14 m (6 coudées), 7,83 m (15 coudées) et 3,14 m. Un doute demeure sur l'existence d'une porte au sud, mais on est convaincu que chacun de ces espaces communiquait avec la salle hypostyle. On constate que la porte de la salle nord n'était pas centrée sur son axe médian mais légèrement décalée pour ne pas être cachée par la colonne. La face orientale de cette pièce est par conséquent découpée en deux surfaces inégales. Sur la plus grande, immédiatement à gauche quand on entrait, prenait place la représentation de la reine portant un chasse-mouche de la main droite et une fleur de lotus de l'autre. Sur la paroi contiguë on distingue la reine brandissant un sistre (fig. 10, coupe D). Bien que nous n'ayons pas encore positionné de blocs plus en avant, la reine devait en toute logique précéder le roi, vraisemblablement en position de course aux vases – c'est ce que la présence de bornes caractéristiques sur le bloc 98 laisse penser –. Une salle de mêmes dimensions faisait certainement pendant au sud²⁵, malheureusement, les blocs dans cette partie ont été emportés par les pilleurs. Entre ces deux chambres se plaçait une large pièce qui, nous allons le voir, était occupée par 4 colonnes.

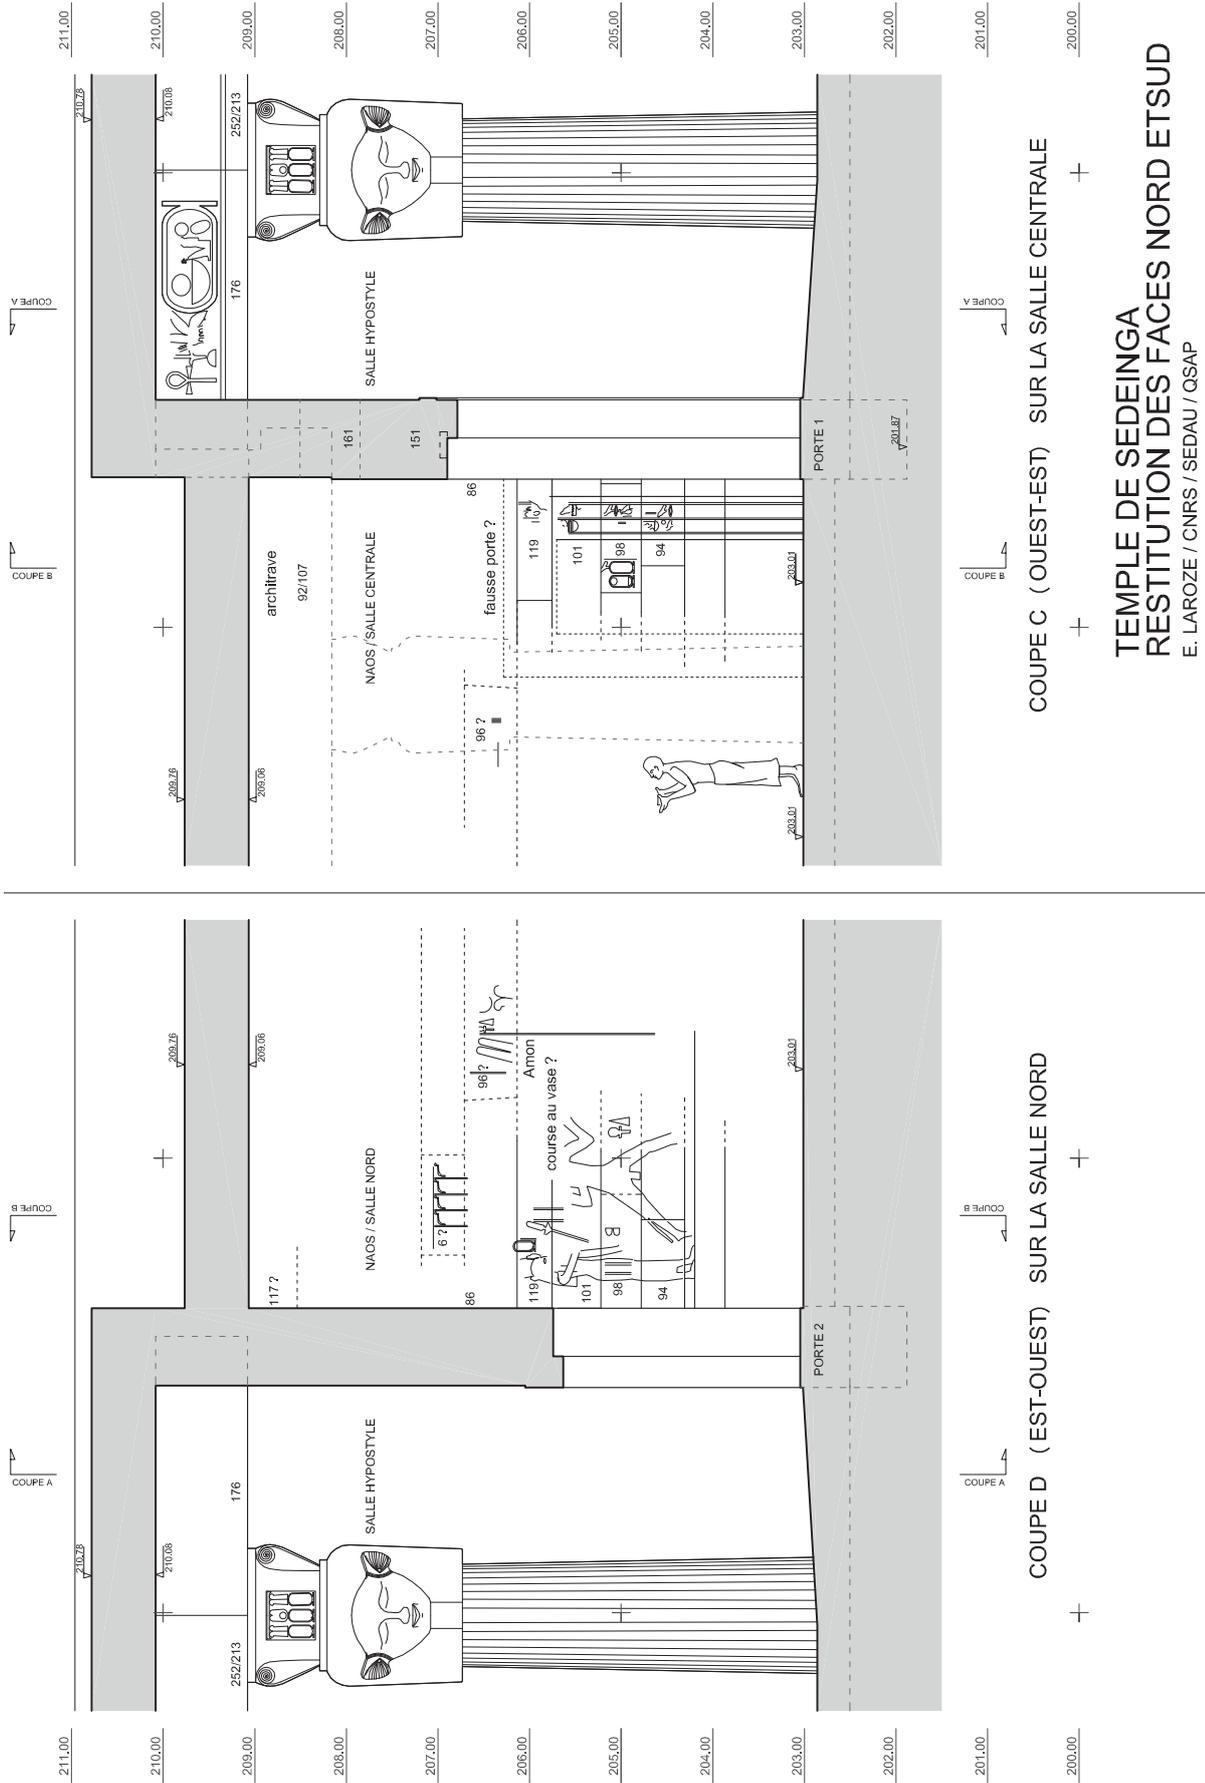
Figure 10 – Restitution des faces sud et nord du mur est-ouest (coupes C et D).

absolue du piédroit nord une fois fixée, le linteau pouvait être replacé et ainsi permettre de déterminer avec précision l'axe médian du temple. Des cotes altimétriques remarquables comme celle du soffite du linteau ont été calculées ainsi. Une fois l'axe longitudinal du temple déterminé et conformément aux principes de symétrie qui régissent la composition des constructions égyptiennes, nous avons postulé que des scènes identiques mais inversées flanquaient de part et d'autre le passage. Le puzzle s'est construit sur la base de ces principes élémentaires et par tâtonnements. Le plan de chute était systématiquement consulté pour évaluer la probabilité de provenance de chaque bloc. En effet, si l'un de ceux-ci était retrouvé dans la partie sud de l'éboulis, il avait logiquement plus de chance de provenir du côté sud de la porte. D'autre part, un bloc retrouvé assez loin devant la paroi ne pouvait pas venir des parties basses du mur. Dans une autre situation, deux blocs découverts en chute au voisinage l'un de l'autre pouvaient avoir été mitoyens dans la maçonnerie. Enfin, d'un point de vue technique il s'est avéré que le mur était entièrement construit avec des parpaings, c'est-à-dire avec des blocs traversants dont les deux faces opposées étaient décorées. Ce type de maçonnerie a grandement facilité notre travail puisqu'un même bloc avait deux éléments de décors à confronter : si une connexion paraissait douteuse sur une paroi elle pouvait néanmoins être validée par celle de la face opposée. Une cinquantaine de blocs ont à ce jour pu reprendre leur position absolue dans ce mur²⁰ et d'autres restent à étudier ; ils pourraient compléter ultérieurement cette série (fig. 8, 9 et 10).

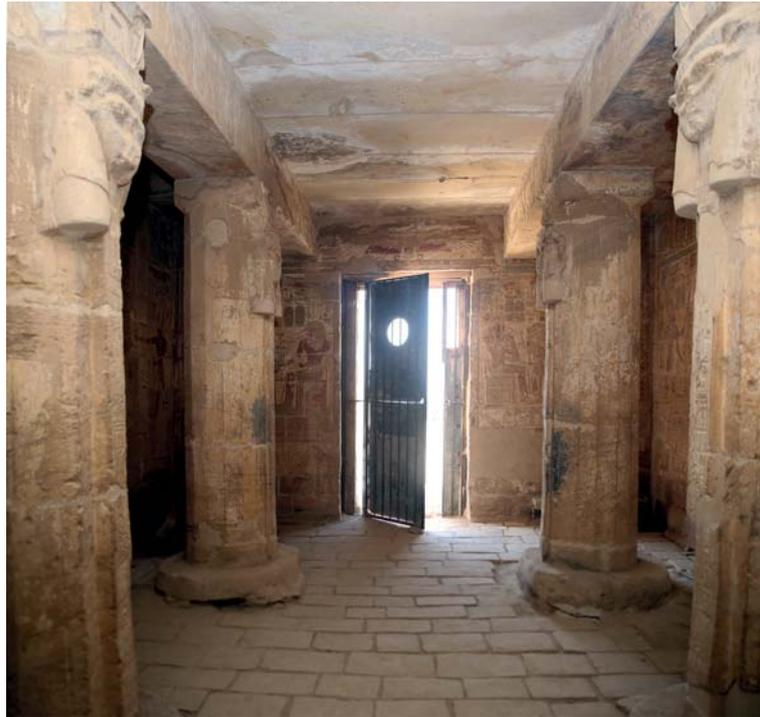
Figure 11 – Vue intérieure du temple d’El-Kab consacré à Nekhbet et Hathor, bâti sous le règne de Thoutmosis IV et Amenhotep III.

du bloc 161. Nous avons fait correspondre le lit de pose de l’architrave 73/77 avec un ressaut situé justement sur la face de joint sud de ce bloc 161 : les architraves du sanctuaire et celle de la salle hypostyle se superposeraient en se chevauchant parfaitement à l’intérieur du mur nord-sud (voir fig. 10, coupe C). Nous aurions alors avec des architraves de 1,03 m de large, une portée de 2,85 m au centre et de 1,46 m seulement entre elles et les murs. Cette différence importante d’entre-axe, curieuse au premier abord, est néanmoins parfaitement comparable à celle du petit temple contemporain d’El-Kab où les colonnes sont très proches des parois latérales (fig. 11).

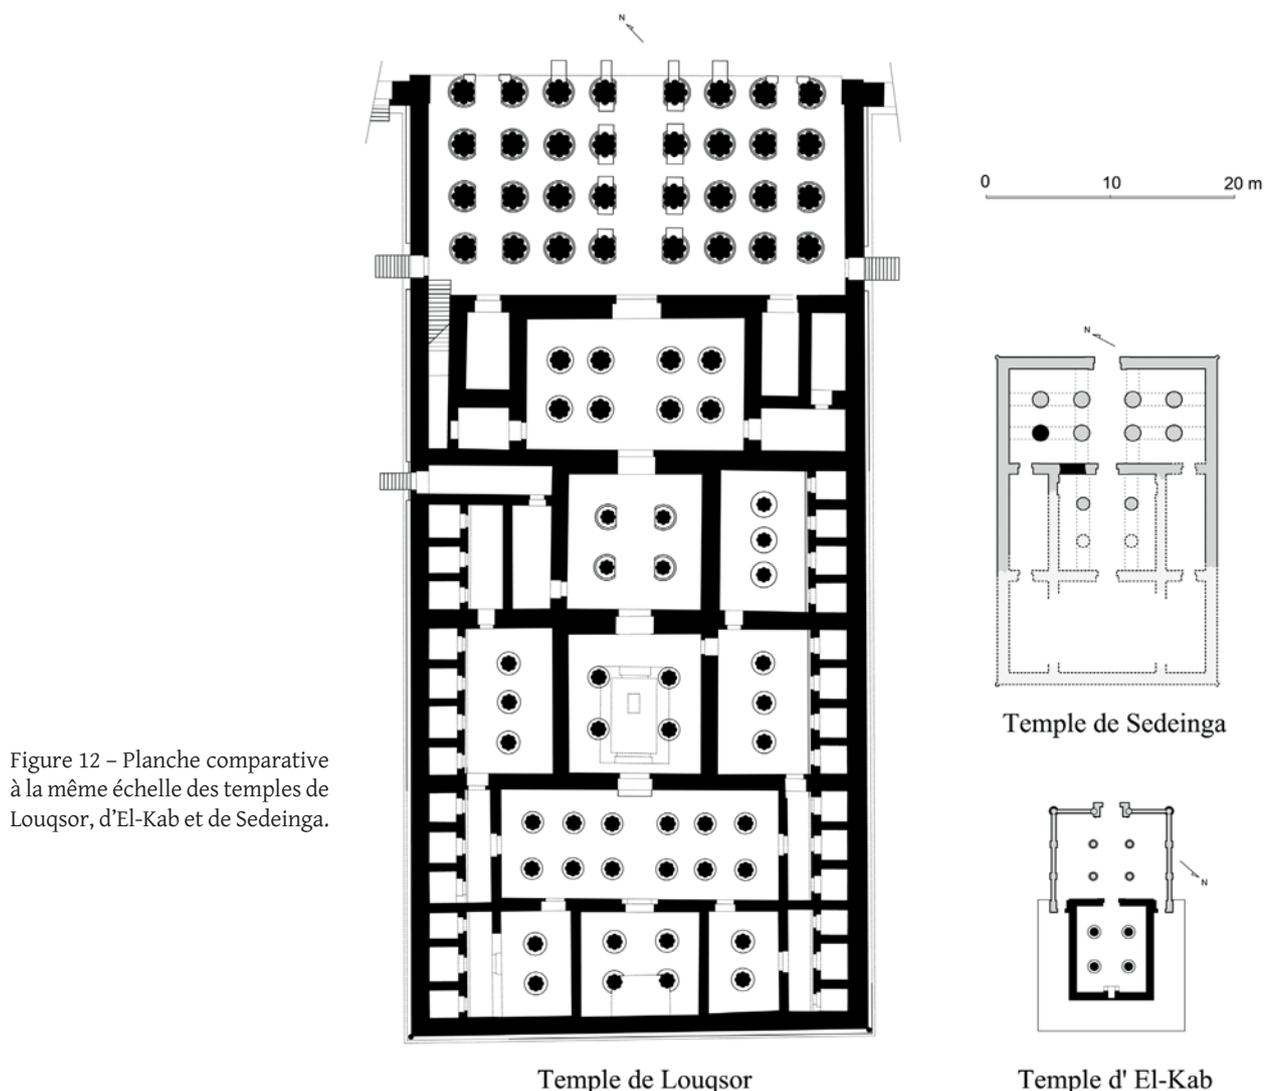
Figure 12 – Planche comparative à la même échelle des temples de Louqsor, d'El-Kab et de Sedeinga.

hypostyle à huit colonnes en précède une autre plus petite et de forme carrée, occupée par quatre colonnes seulement²⁸. Cette configuration est aussi identique à celle du temple d'El-Kab (fig. 12). Ces deux exemples nous permettent de penser que la première salle axiale du sanctuaire avait un plan de forme carrée – d'environ 7,83 m de côté donc – et un plafond soutenu par deux rangées de colonnes. Ainsi, en l'absence de données archéologiques suffisantes nous nous appuyons sur ce modèle pour restituer une partie du sanctuaire de Sedeinga.
