Dégagements et essais de restitution du temple de Tiya à Sedeinga

Emmanuel Laroze

DÉGAGEMENTS ET ESSAIS DE RESTITUTION DU TEMPLE DE TIYI À SEDEINGA

(CNRS, UMR 8167 Orient & Méditerranée, Mondes pharaoniques)

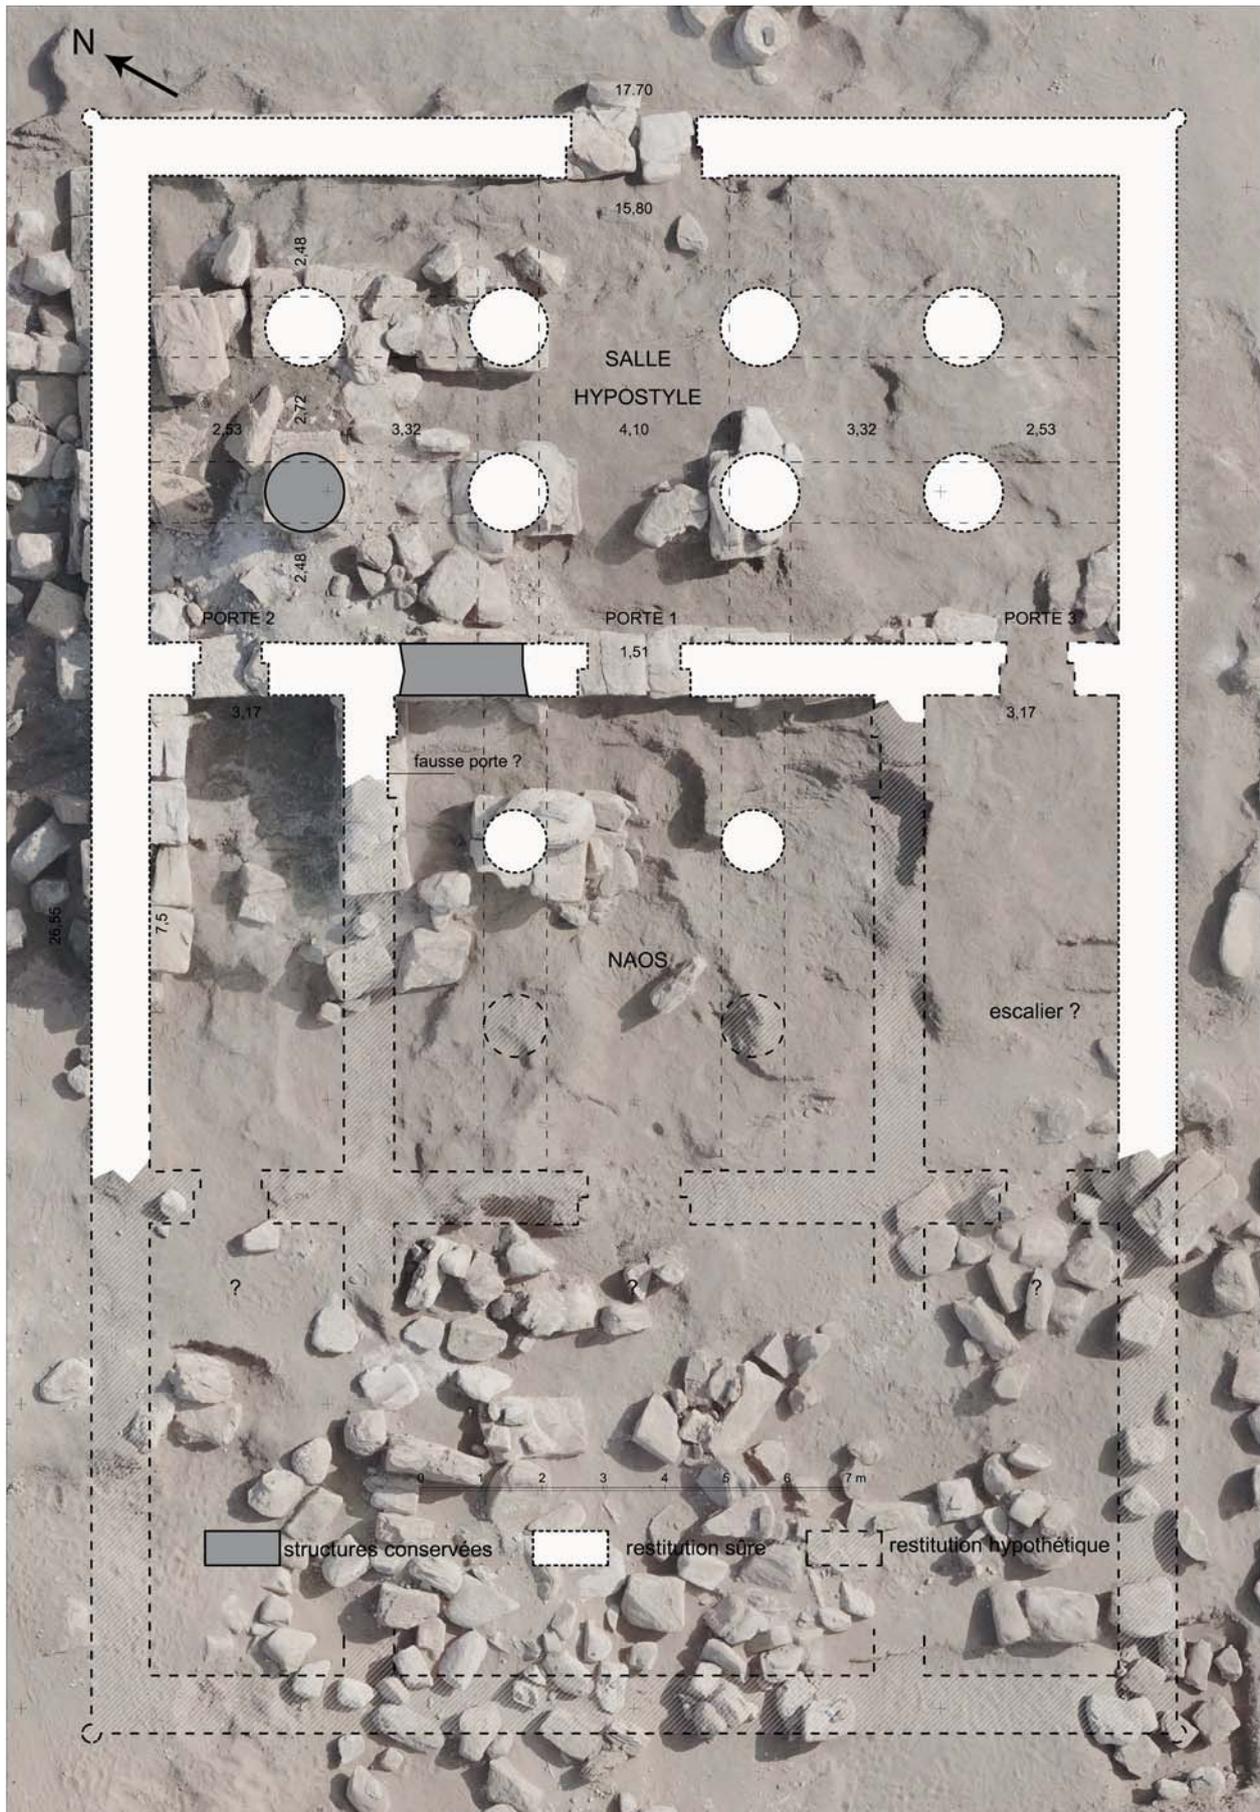
Figure 13 – Restitution du plan du temple superposée à une ortho-image datée de janvier 2018.

ces deux espaces ayant des rapports de proportion entre largeur et profondeur respectifs de 2 et 1 il en résulte que l'emprise de la grande salle est exactement deux fois celle de la petite. En coupe, on observe une chose comparable : la hauteur du temple correspond approximativement à la moitié de sa largeur. Nous ne pourrions probablement jamais confirmer l'exactitude de ces rapports mais les mesures sont suffisamment proches pour penser que de tels calculs de proportion aient servis à composer le plan du temple. Enfin, il paraît peu probable que le temple ait été de plan carré : sur la base de ce que nous avons observé nous estimerions un plan de rapport 2/3, soit une proportion conforme à l'image des temples égyptiens ; l'emprise serait alors de 17,70 x 26,55 m (fig. 13).

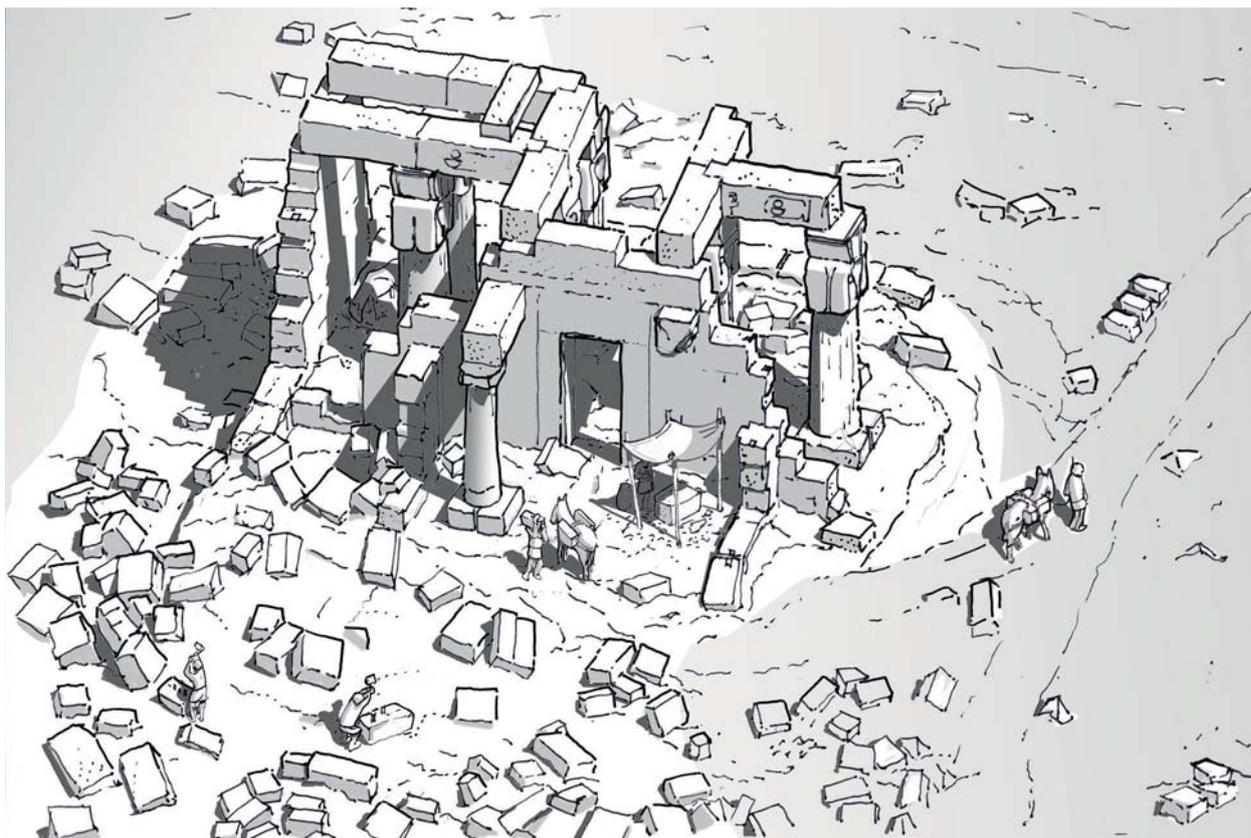
Figure 14 – Restitution de l'état du temple après le passage des carriers. Dans la salle hypostyle, sept colonnes devaient encore être debout supportant neuf architraves. À l'ouest de celle-ci, le mur nord-sud percé de la grande porte axiale devait être en grande partie conservé. Deux portions de murs s'appuyaient encore perpendiculairement à l'arrière de cette maçonnerie. Le sanctuaire avait quant à lui déjà totalement disparu.

qu'une portion d'un mur nord-sud percé d'une porte (fig. 14). S'en est suivie une longue période d'abandon durant laquelle le temple ne semble plus avoir fait l'objet de récupérations. Fragilisées, les structures qui étaient encore debout se sont peu à peu effondrées, peut-être sous l'effet de secousses sismiques ou plus simplement d'affaissement du terrain. Les blocs ont formé un éboulis, celui-là même que nous avons en charge d'étudier en 2016.
