Dégagements et essais de restitution du temple de Tiya à Sedeinga

DÉGAGEMENTS ET ESSAIS DE RESTITUTION DU TEMPLE DE TIYI À SEDEINGA

Emmanuel LAROZE

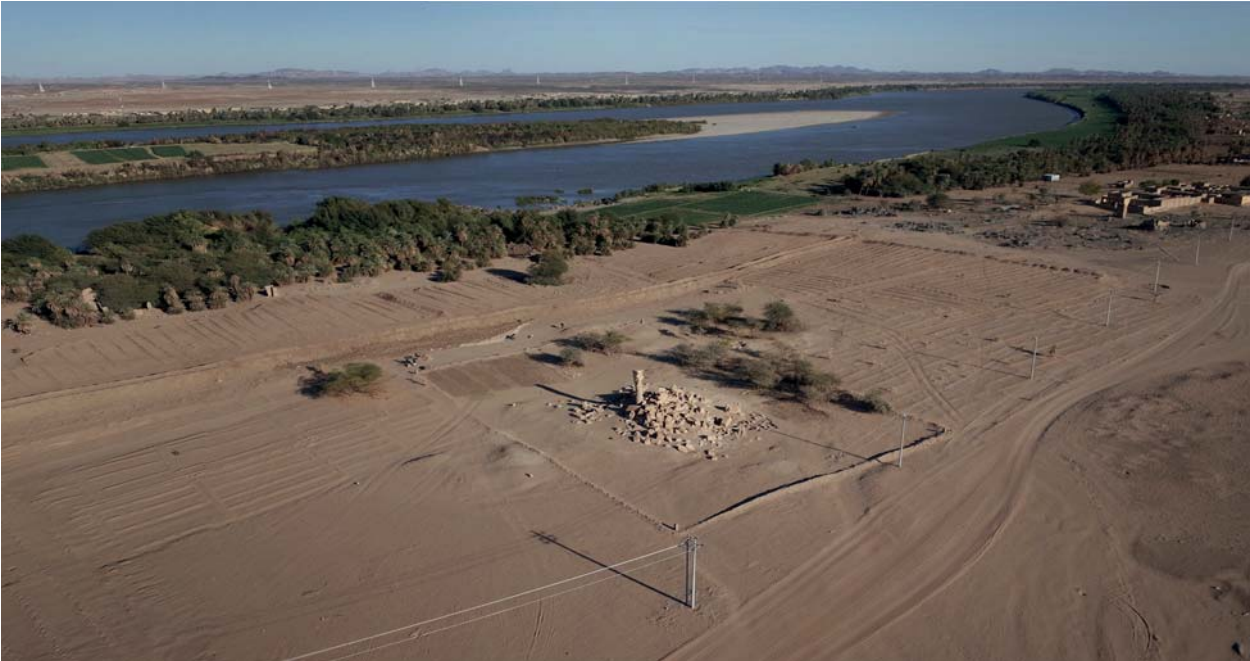
Figure 1 – Vue aérienne orientée sud-est montrant l’environnement du temple en 2015.

Lorsqu’on approche du site, c’est la colonne du temple miraculeusement conservée au milieu de l’éboulis qui se remarque en premier⁶ (fig. 1). On réalise dans un second temps l’étendue de l’immense nécropole napato-méroïtique qui se développe à l’ouest de la piste. Le temple se situe de l’autre côté, à proximité des berges du Nil qui coule à quelques 5 mètres en contrebas. Avant l’arrivée de la grue en janvier 2016 et nos premiers dégagements, la ruine du temple s’apparentait à un grand amas de blocs. Quasiment aucune structure n’était en place, si ce n’est cette colonne complète ainsi qu’une portion de mur conservé sur cinq assises. On pouvait aussi remarquer au nord-est de la ruine, des alignements de plusieurs blocs, vestiges des fondations, qui dessinaient de toute évidence un angle de mur. Ces quelques structures encore préservées permettaient d’orienter approximativement l’édifice, en revanche,

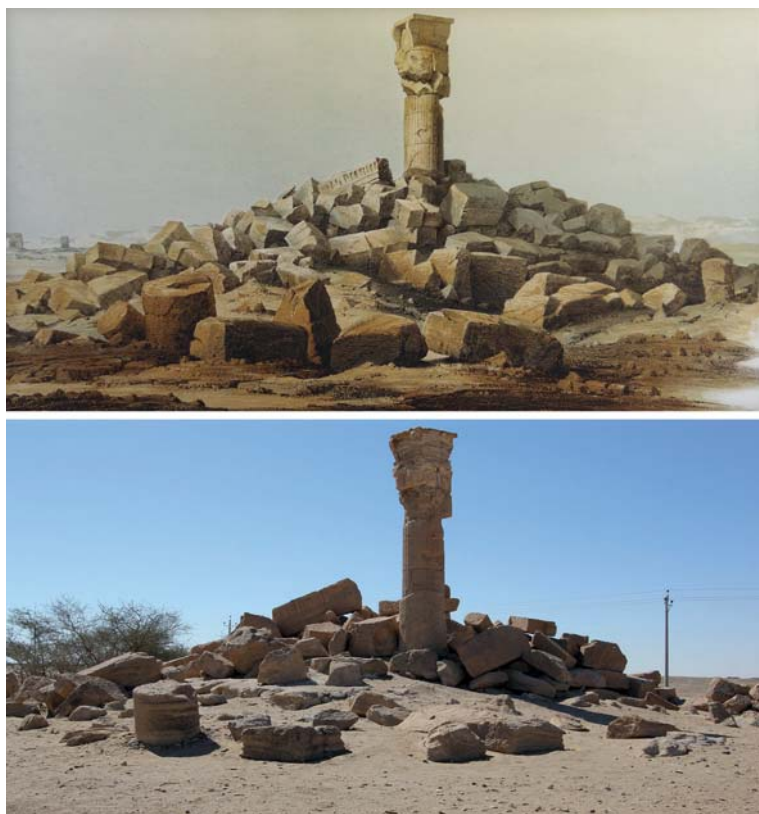
Figure 2 – Confrontation d'une gravure de Lepsius datant de 1844 montrant l'angle nord-est du temple avec une vue en 2016, avant le retrait des blocs.

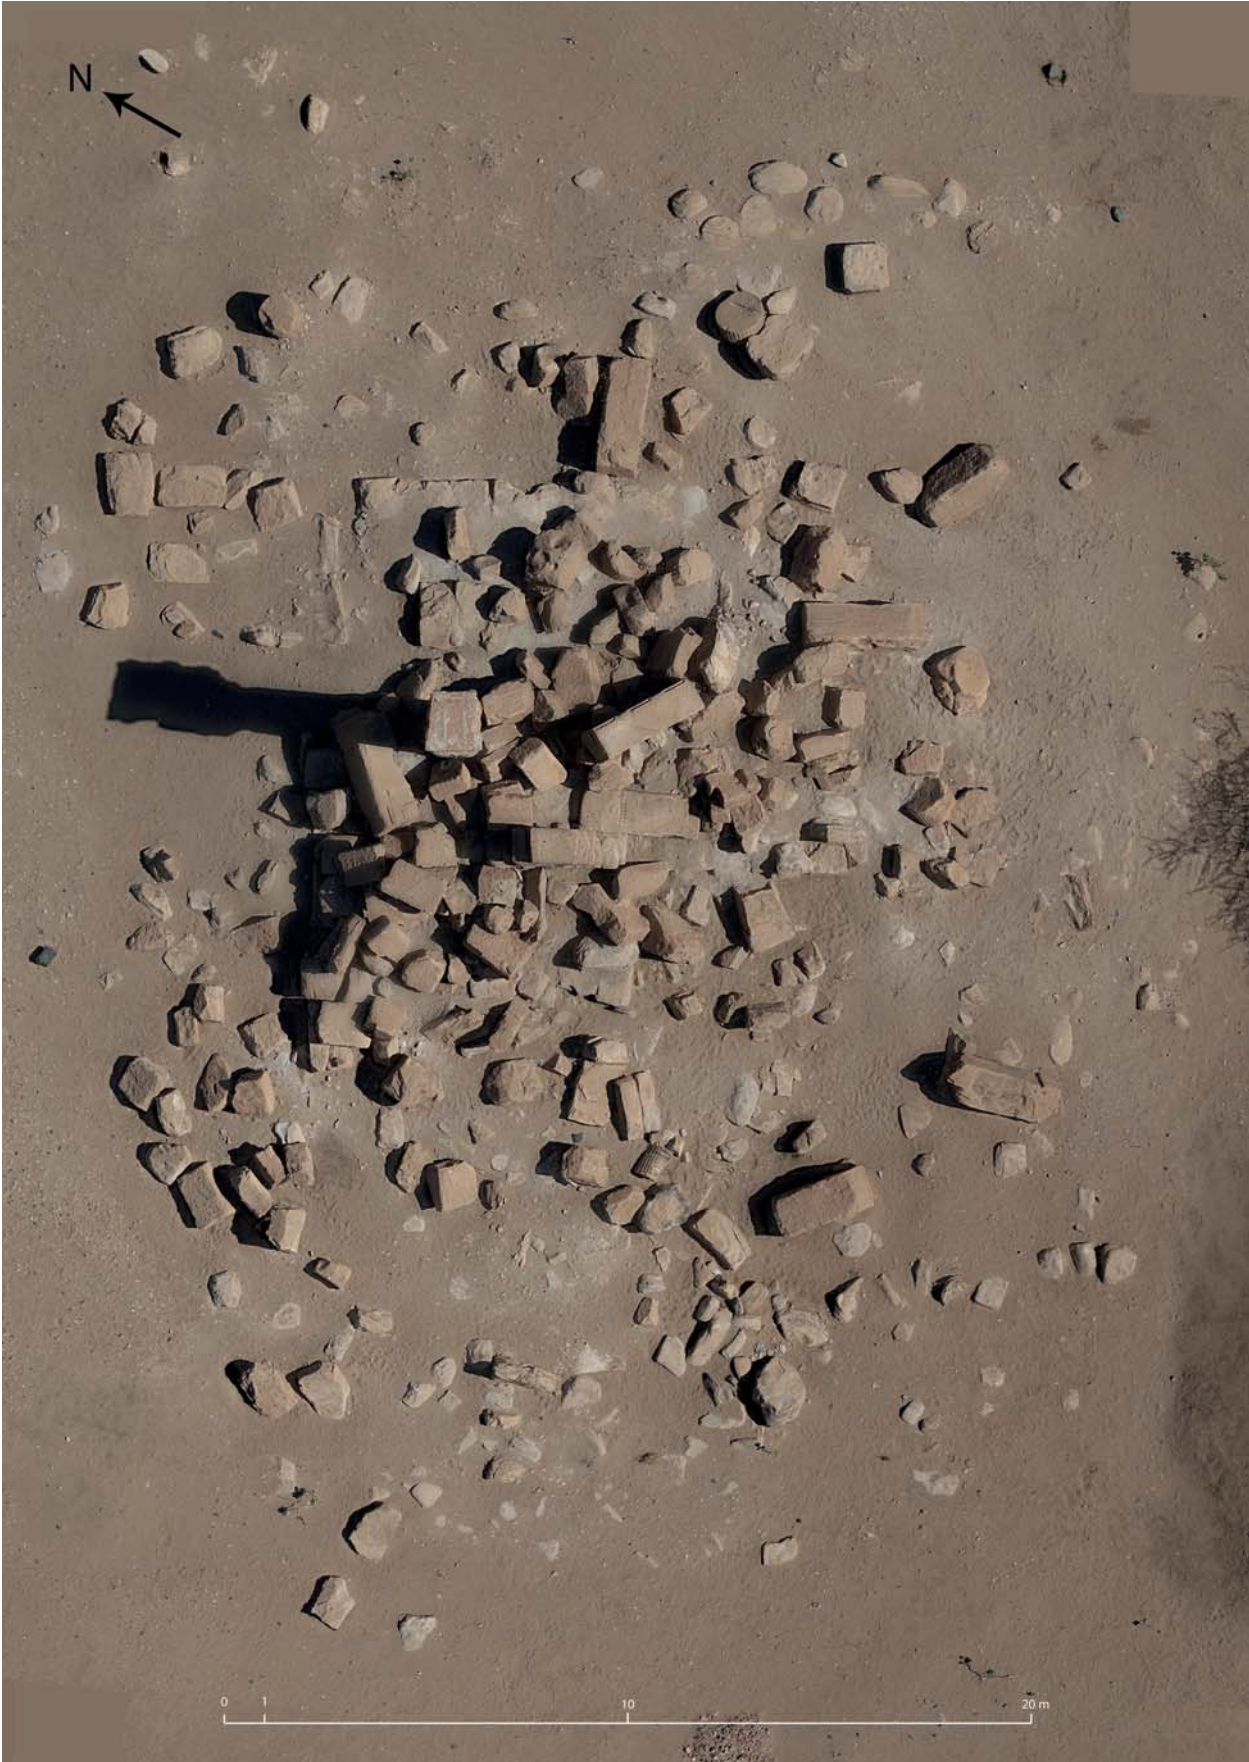
Figure 4 – Plan ortho-image avant les travaux, daté du 13 janvier 2015.

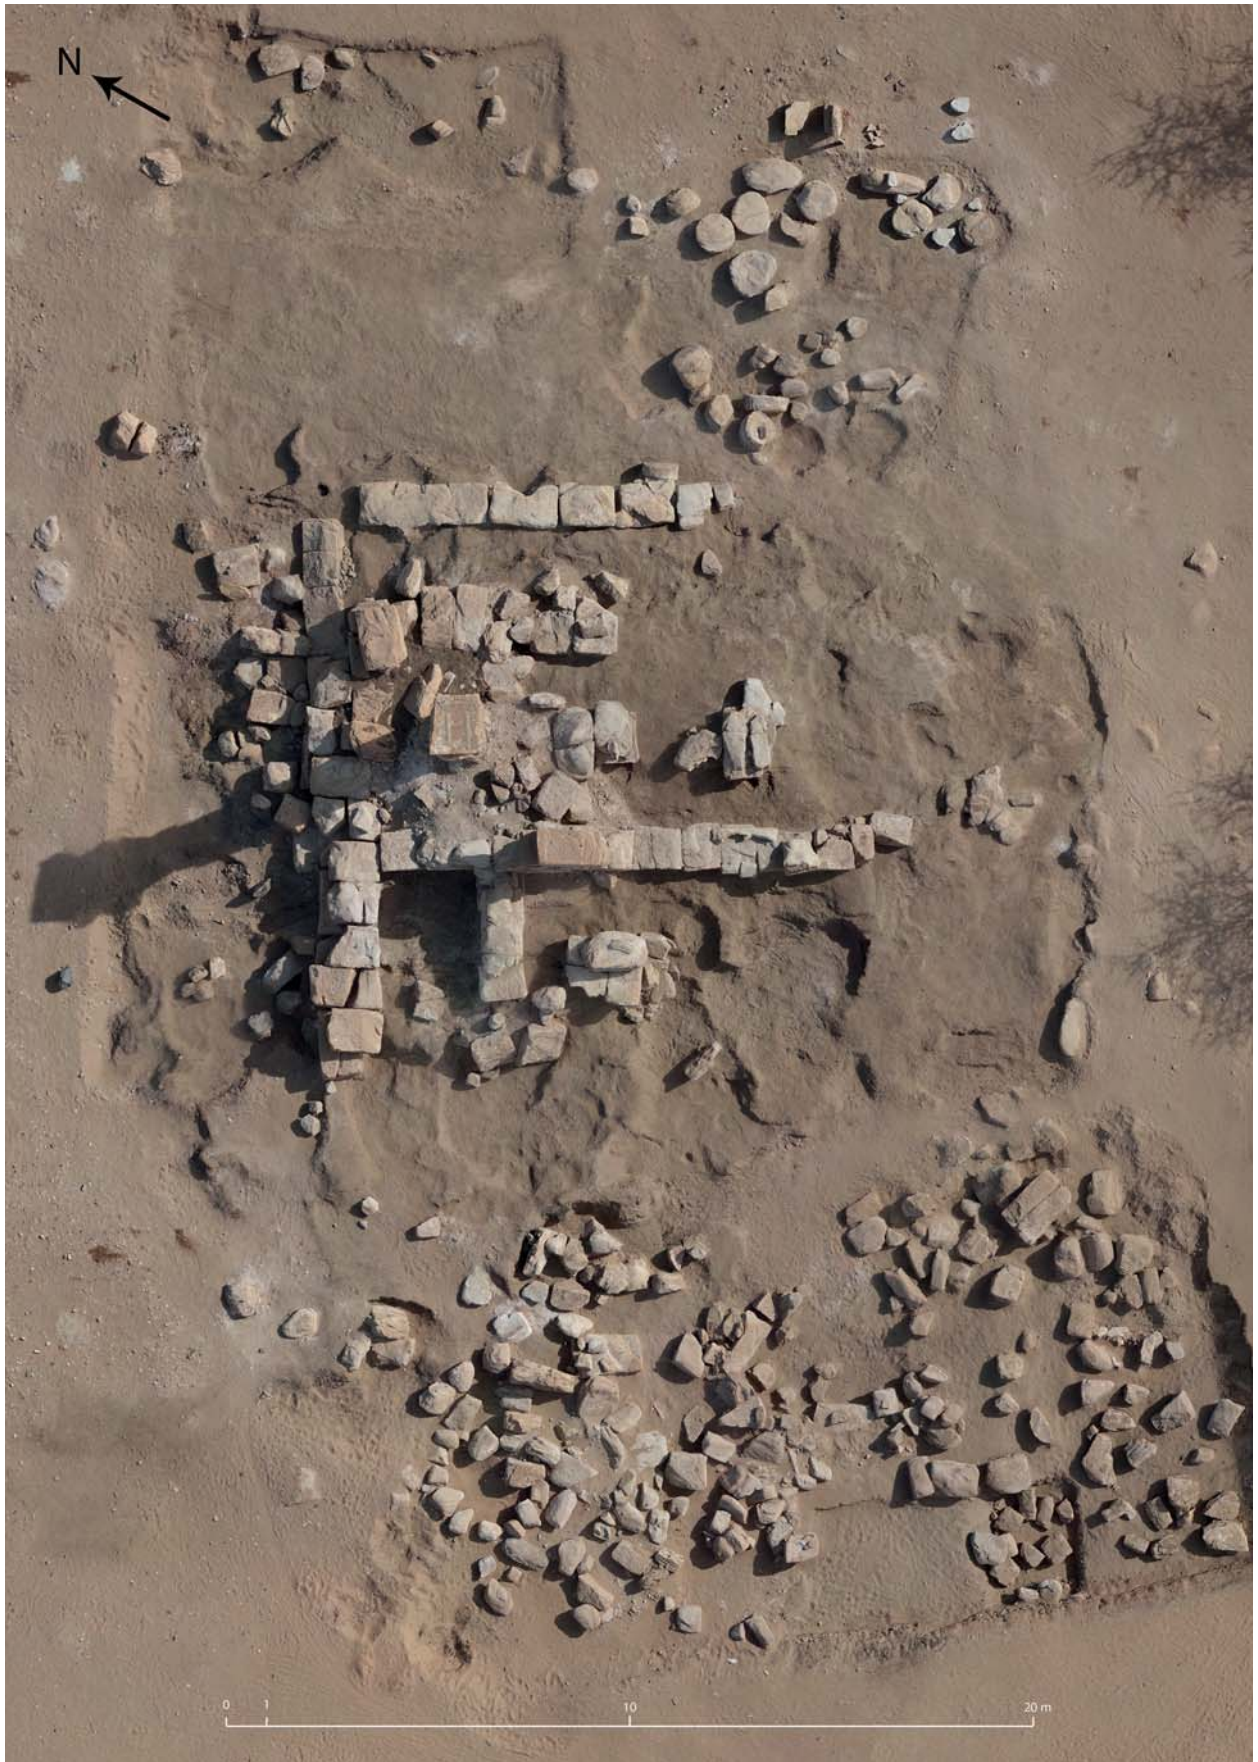
Figure 5 - Plan ortho-image après les dégagements, daté du 31 janvier 2016.

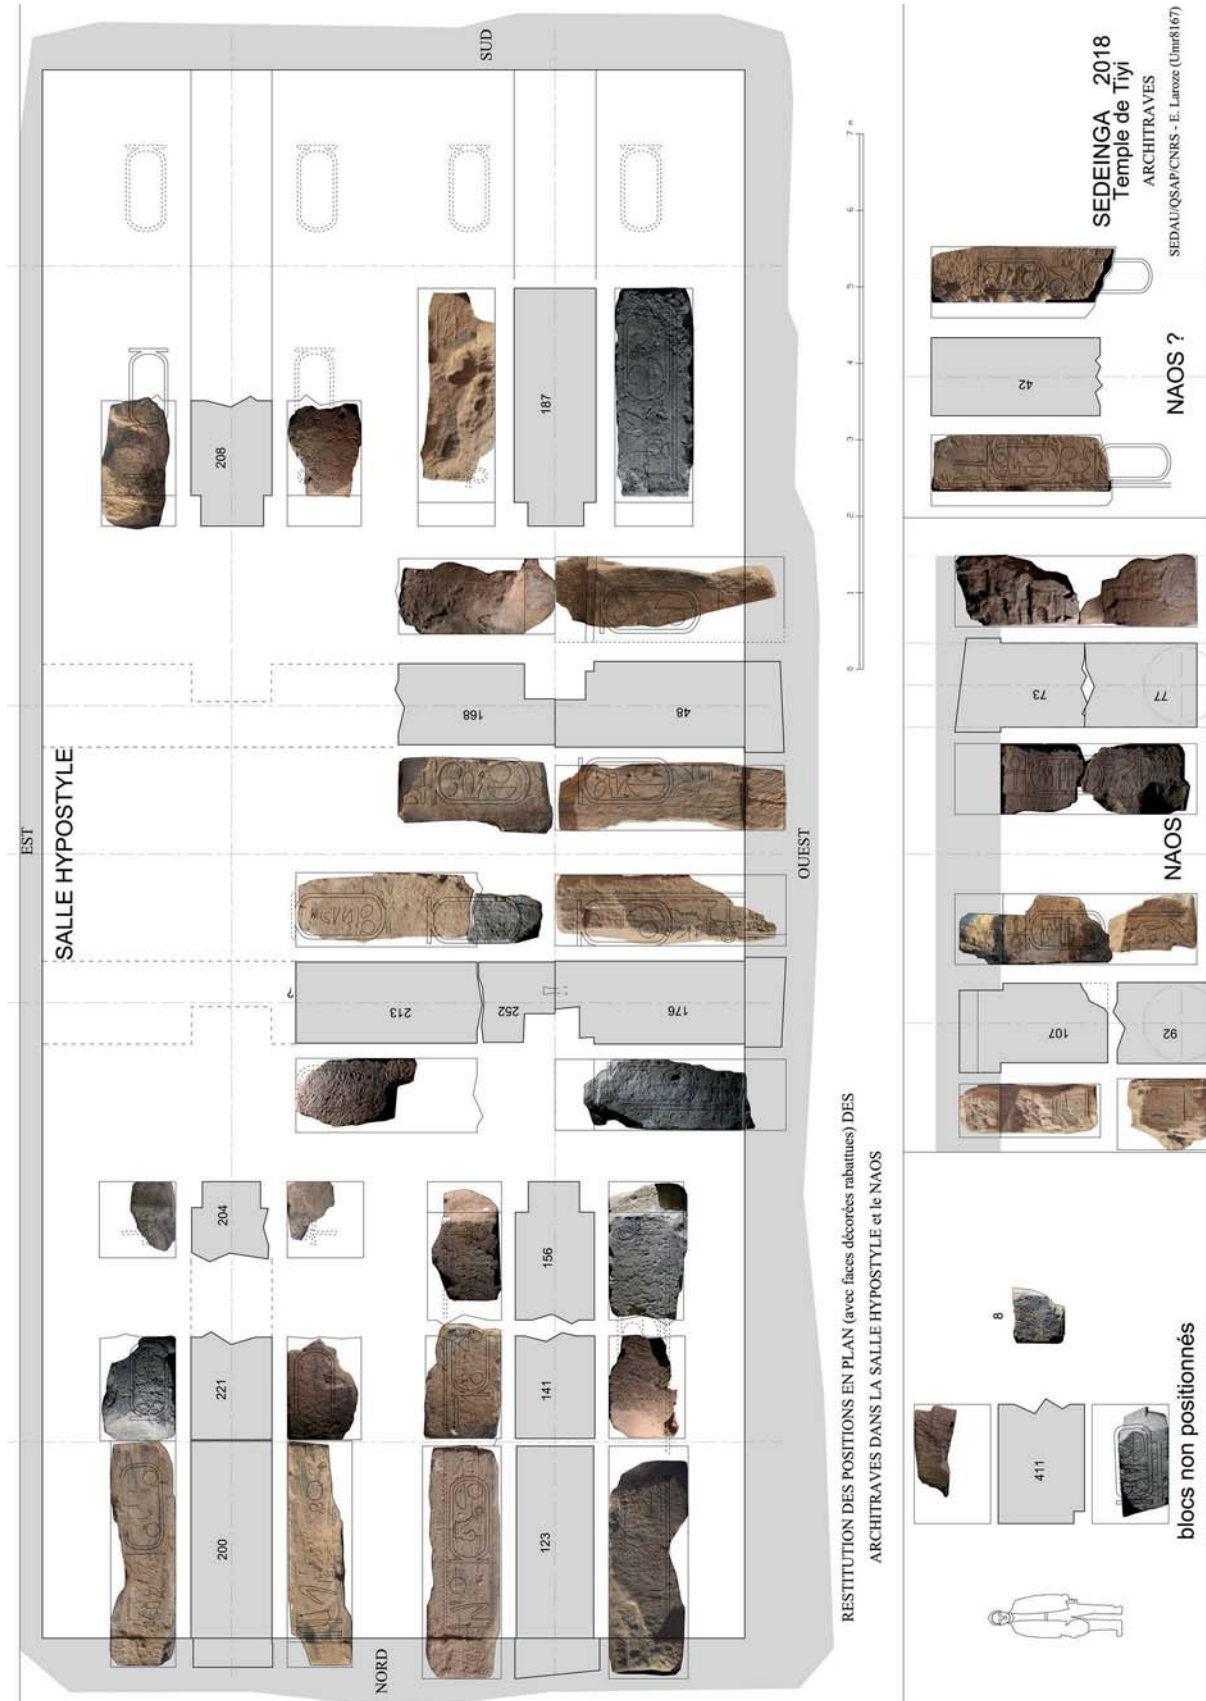
Figure 7 - Restitution du réseau d'architrave de la salle hypostyle.

Les blocs d'architraves (fig. 7)

À l'issue des dégagements nous nous sommes penchés sur l'analyse du matériel archéologique, afin de proposer une restitution du temple. Le procédé le plus élémentaire pour démarrer l'étude d'une anastylose consiste à trier les blocs selon leur typologie. Les blocs de Sedeinga peuvent être regroupés en quatre ensembles : les architraves, les blocs parementés constituant les murs, les tambours et les chapiteaux. Les blocs les plus gros avec des faces parementées sont des architraves. Nous en avons identifié une vingtaine. La plupart d'entre elles se sont brisées lors de la chute ; quelques-unes sont demeurées toutefois entières (blocs 48, 123, 176, 187 et 200). Elles mesurent environ 1,06 m de large, un peu moins d'un mètre de haut et avoisinent 2,5 m de long. Leurs extrémités ont des formes variables : le joint peut être droit, en L ou en T ; les deux derniers types se déclinent en deux variantes symétriques si bien qu'il existe au final 5 terminaisons différentes. Ces aménagements, en se combinant, répondent à différentes situations d'appui. Le cas le plus courant est celui de l'architrave reposant sur un mur. L'extrémité qui était prise dans le mur comportait une sorte d'excroissance générée par le ravalement de la partie visible. L'autre cas est celui d'une colonne soutenant deux architraves ; le joint était alors simplement droit. Enfin, une colonne pouvait soutenir trois monolithes¹⁸ ; la configuration était alors toujours la même, une architrave étant disposée perpendiculairement aux deux autres. La découpe particulière des extrémités permettait d'emboîter les trois têtes d'architraves de manière à ce qu'elles puissent prendre appui équitablement sur la surface réduite au sommet du chapiteau. L'identification de ces différents types d'articulation nous a guidés dans la compréhension du réseau des architraves de la salle hypostyle. L'observation attentive du plan de chute a contribué de manière décisive à déterminer l'emplacement absolu de certains blocs. Le bloc 123 par exemple, qui a été retrouvé en chute au nord de la colonne encore debout, prenait nécessairement appui sur celle-ci. La connexion entre fragments a parfois été suscitée par la proximité de leur position en chute. Les blocs 73/77, 141/156 et 252/213 associés forment ainsi des architraves complètes. On a aussi pu rapprocher des pièces grâce à l'épigraphie

parfois conservée, et aux données dimensionnelles sachant que la largeur et la hauteur pouvaient varier de plusieurs centimètres d'une architrave à l'autre. En fin de compte, les 8 colonnes de la salle hypostyle supportaient originellement 14 architraves ; 6 d'entre-elles étaient orientées le long de l'axe processionnel tandis que les 12 autres étaient disposées perpendiculairement de part et d'autre de celles-ci¹⁹ (fig. 7). Quelques architraves, pourtant très ressemblantes, n'ont pas pu être replacées dans la grande salle. Il peut s'agir d'un lot différent : les dimensions sont légèrement dissemblables, on y reconnaît le cartouche de la reine Tiyi, et elles sont concentrées dans la partie ouest de l'éboulis. Nous avons plus tard pensé qu'elles devaient être replacées dans le sanctuaire.

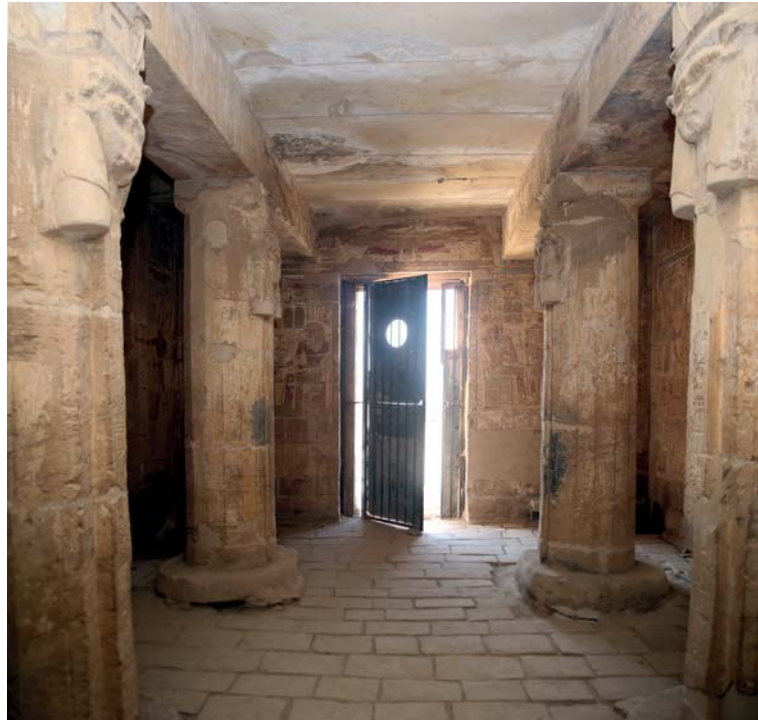
Figure 11 – Vue intérieure du temple d’El-Kab consacré à Nekhbet et Hathor, bâti sous le règne de Thoutmosis IV et Amenhotep III.

du bloc 161. Nous avons fait correspondre le lit de pose de l’architrave 73/77 avec un ressaut situé justement sur la face de joint sud de ce bloc 161 : les architraves du sanctuaire et celle de la salle hypostyle se superposeraient en se chevauchant parfaitement à l’intérieur du mur nord-sud (voir fig. 10, coupe C). Nous aurions alors avec des architraves de 1,03 m de large, une portée de 2,85 m au centre et de 1,46 m seulement entre elles et les murs. Cette différence importante d’entre-axe, curieuse au premier abord, est néanmoins parfaitement comparable à celle du petit temple contemporain d’El-Kab où les colonnes sont très proches des parois latérales (fig. 11).
