Dégagements et essais de restitution du temple de Tiya à Sedeinga

DÉGAGEMENTS ET ESSAIS DE RESTITUTION DU TEMPLE DE TIYI À SEDEINGA

Emmanuel LAROZE

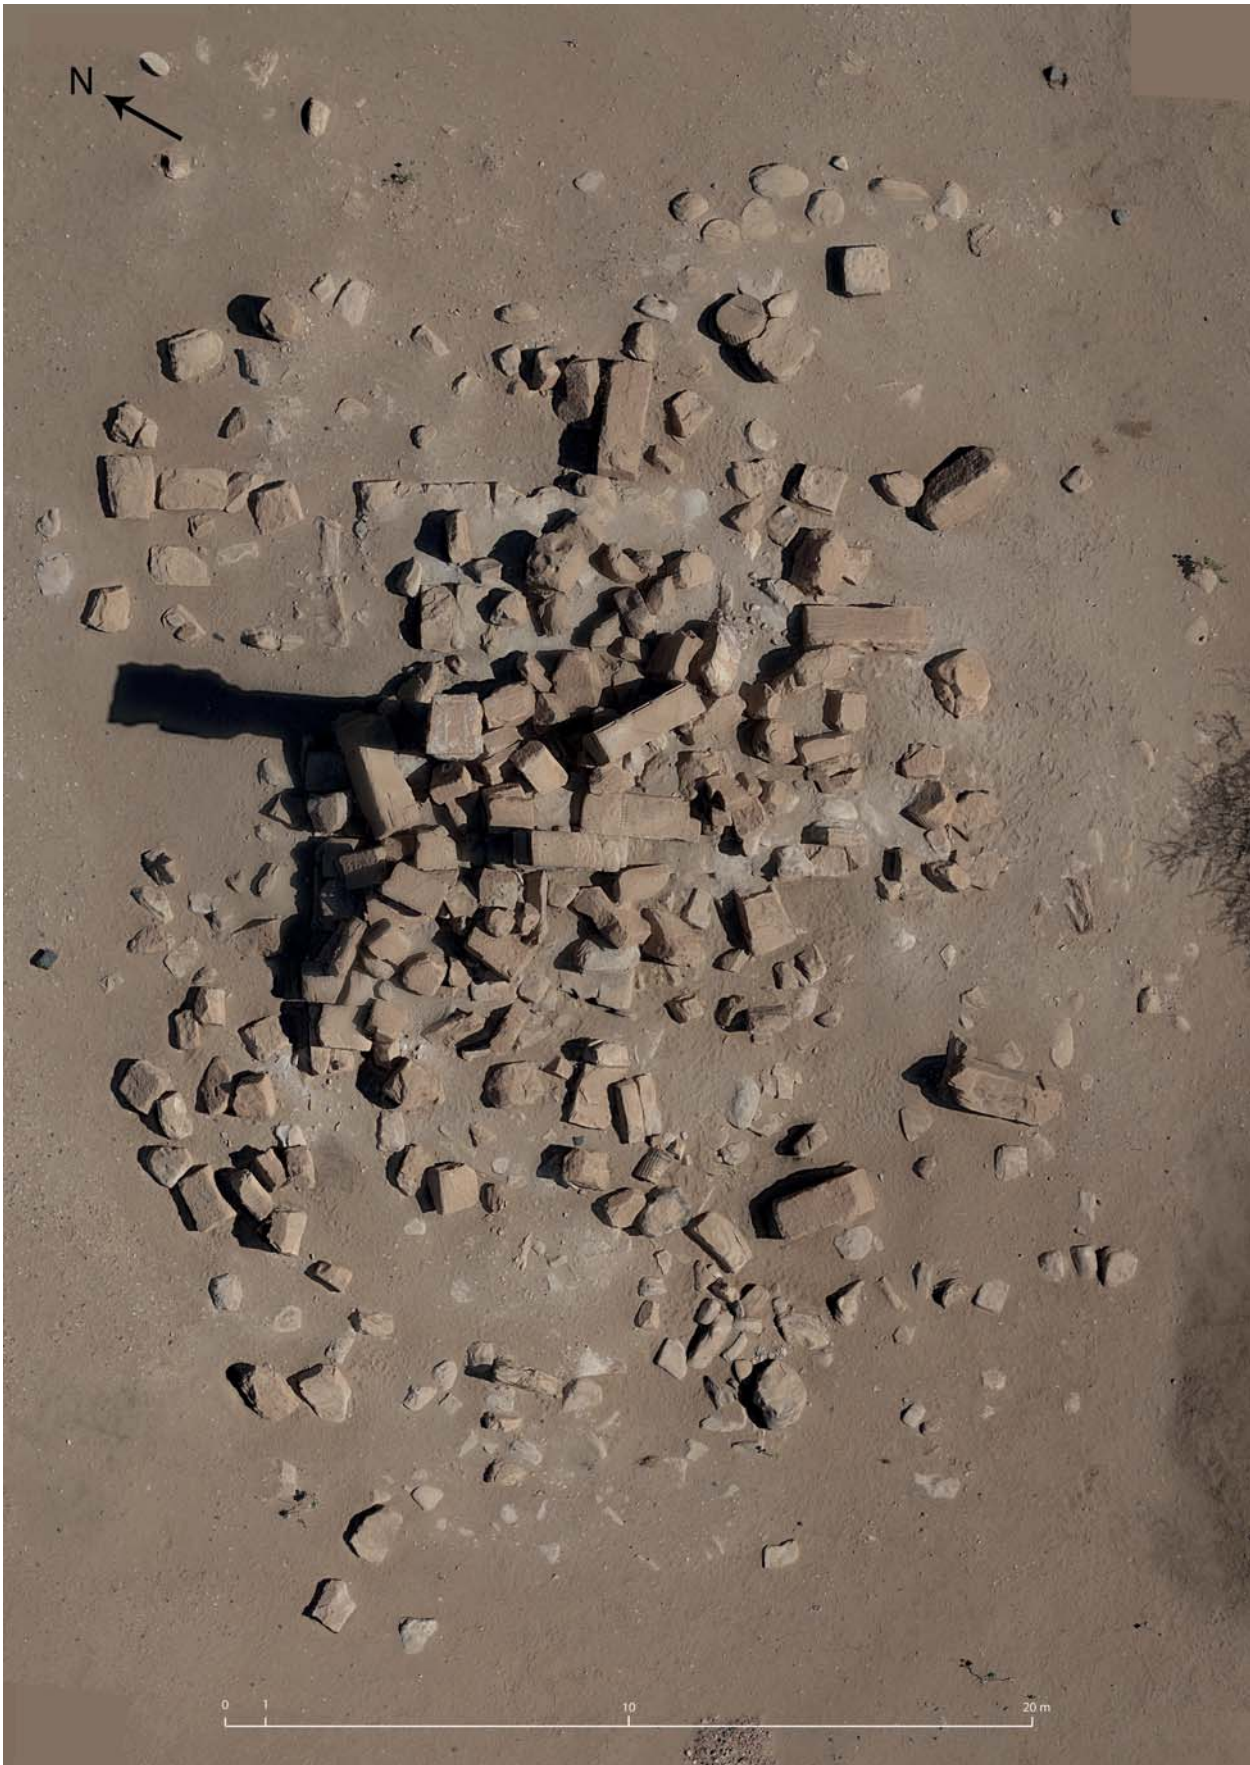
Figure 4 – Plan ortho-image avant les travaux, daté du 13 janvier 2015.
