De terre et de bois : un rempart du Hallstatt moyen/final à Bouguenais (Loire-Atlantique)

Édifié puis incendié dans le courant du premier âge du Fer, le rempart de *La Sangle* à Bouguenais (44) constitue, par son état de conservation exceptionnel, une occasion rare d'appréhender les modes de construction monumentale de cette période.

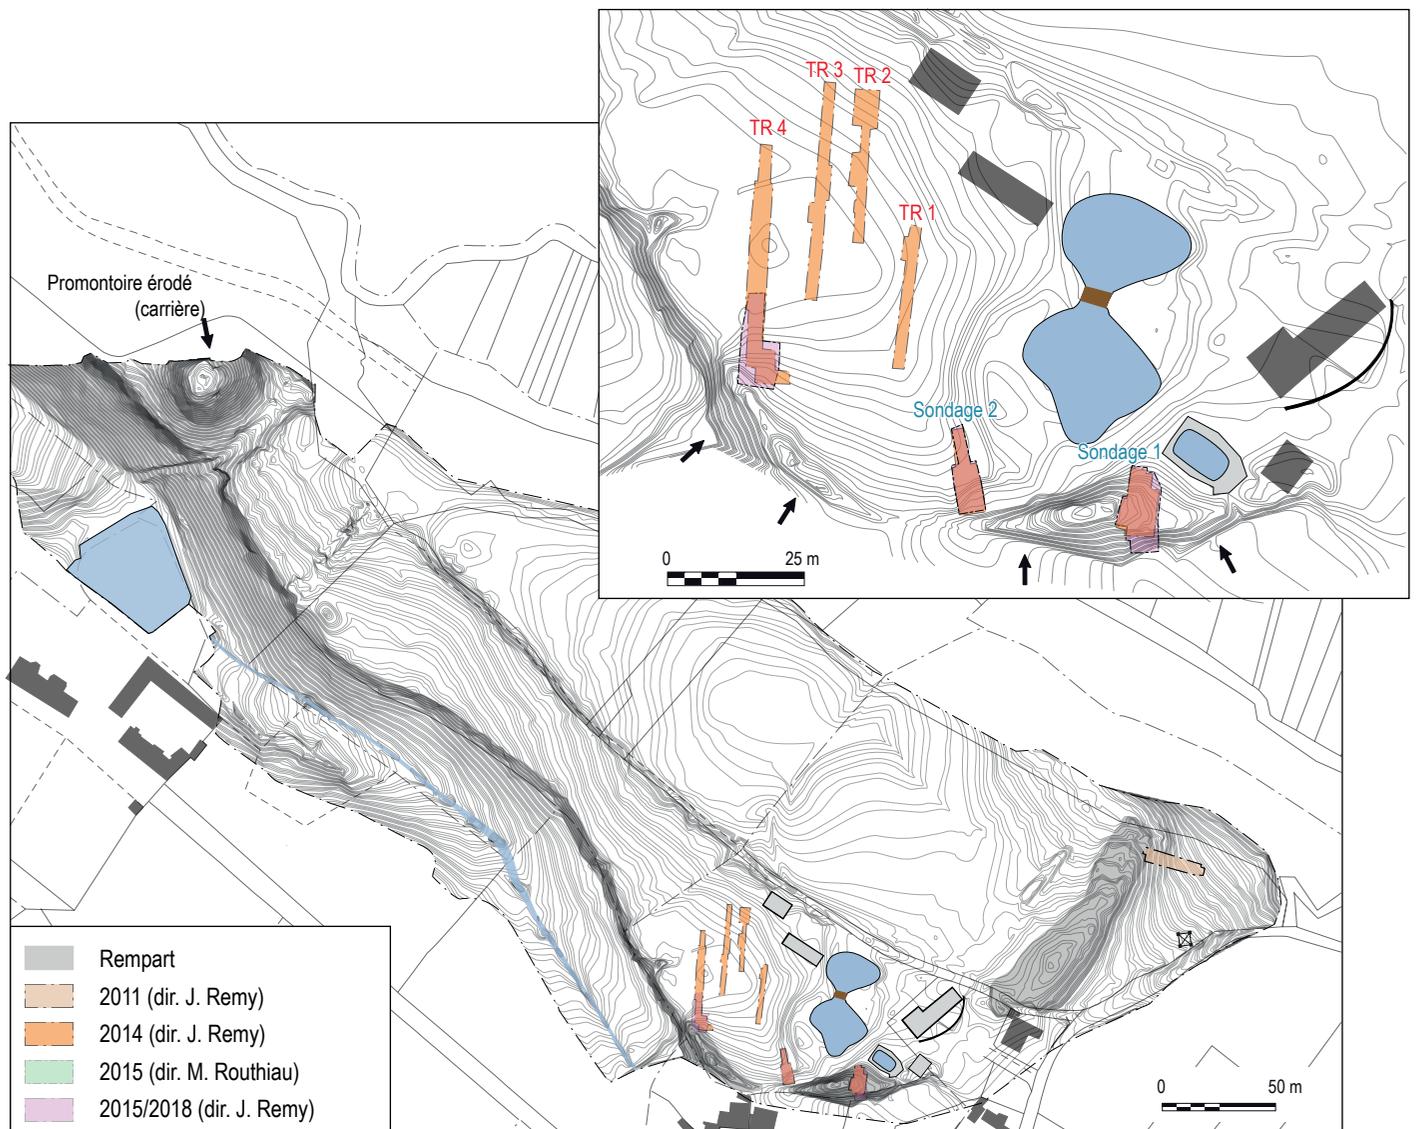
Fig. 1. Localisation des différentes campagnes de sondages et de fouille, sur fond microtopographique avec une équidistance de 1 m entre les courbes de niveau (Réal. J. Remy, fond MNT J. Remy et M. Routhiau).

En 2014, en parallèle d'une évaluation de l'occupation interne du site, un programme de fouille visant à restituer l'architecture du rempart et son évolution a été engagé. Celui-ci a été incendié très probablement sur l'ensemble de son tracé au cours du Hallstatt final (entre 510 et 450 av. n. è. ; fig. 1), d'après l'observation des quatre tranchées ouvertes depuis 2011. Le rempart de Bouguenais ne connaît qu'un seul équivalent ayant fait l'objet d'une étude approfondie pour cette période dans le nord-ouest de la France, à savoir le système défensif du *Chêne-Tord* à Mervent en Vendée (Nillesse *et al.* 2017).

L'achèvement de la fouille du sondage 2 offre une première grille de lecture concernant l'architecture de la façade arrière de l'ouvrage, qui devra être validée au regard des résultats des deux autres fenêtres à l'occasion des prochaines campagnes (fig. 1). Ainsi, on suppose l'existence initiale d'une armature en bois maintenant la façade arrière du rempart, elle-même renforcée par une rampe en terre. L'effondrement du bois, qui se serait presque intégralement consumé lors d'un incendie, aurait entraîné à sa base un tassement différentiel des sédiments à son contact (fig. 3). Il faut préciser que la fortification est particulièrement arasée au niveau du sondage 2, puisque les vestiges de cette façade sont conservés sur seulement 70 cm de haut. L'ouvrage étant mieux préservé dans le sondage 1 (fig. 4) et la tranchée 4 (fig. 5) – notamment les structures en bois –, la poursuite du programme sur ces deux secteurs devrait permettre d'étayer ces hypothèses.

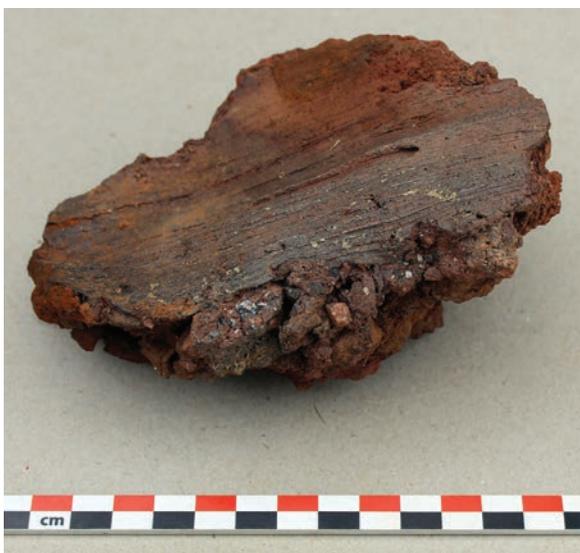
Fig. 2. Empreinte ligneuse de bois équarri sur un fragment de torchis vitrifié (cl. J. Remy, 2015).

remblai, mais également de torchis – retrouvé vitrifié suite à l'incendie (fig. 2) –, ainsi que de terre crue modelée. Encore rarement mis en évidence en France septentrionale dans la construction d'un ouvrage monumental, ce type de vestige apparaît inédit *a minima* pour l'Ouest.

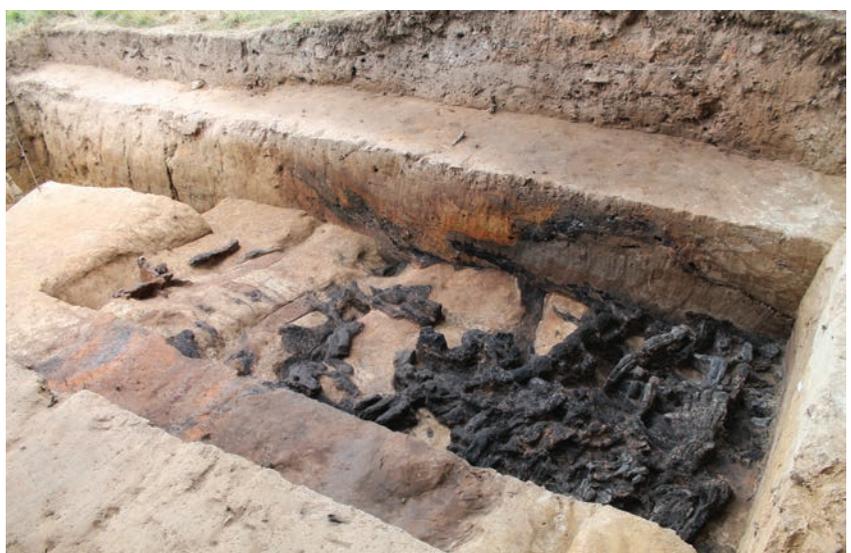
Fig. 3. Vue depuis l'ouest du sondage 2, en cours de fouille : la façade arrière en bois incendiée et effondrée au contact de la rampe limoneuse beige (cl. J. Remy, 2015).

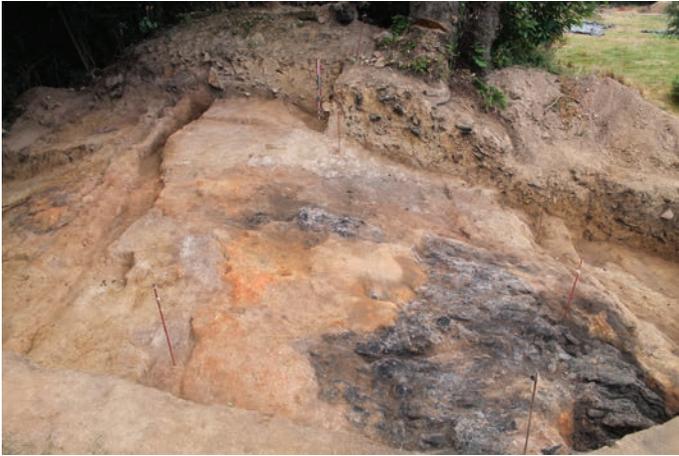
Fig. 4. Vue depuis l'est du sommet du rempart dans le sondage 1 : à droite, une structure en bois carbonisée, effondrée (cl. J. Remy, 2015).

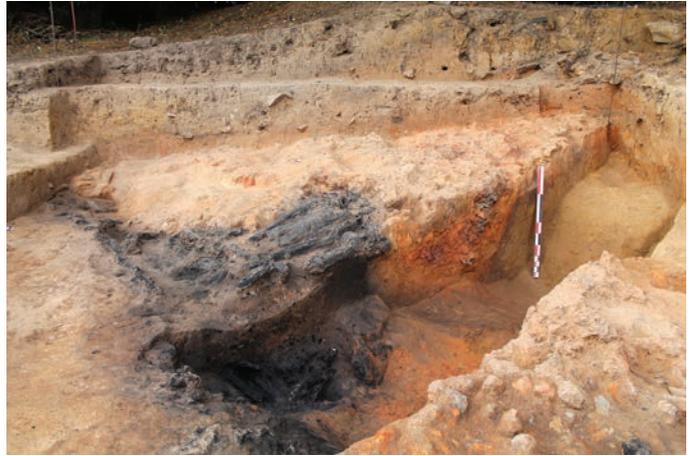
Fig. 5. Extrémité sud de la tranchée 4 : vue depuis le nord de la façade arrière du rempart matérialisée par la ligne de bois et la rampe en terre (cl. J. Remy, 2015).

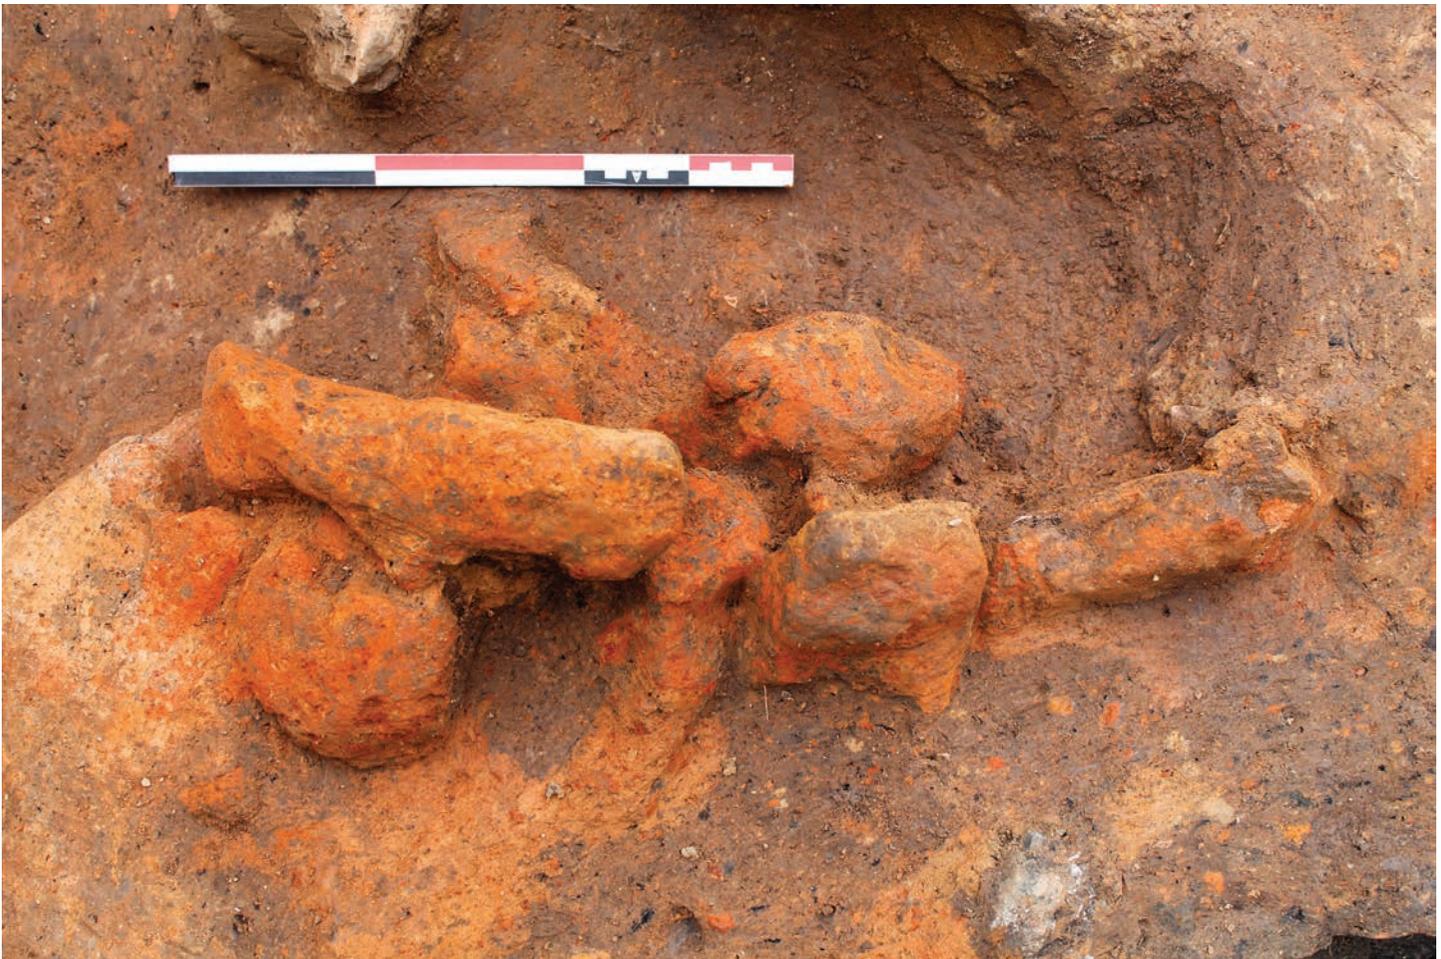
Fig. 6. « Mottes » de terre crue rubéfiées mises en évidence au niveau de la façade arrière du rempart, dans la tranchée 4 (cl. J. Remy, 2015).

Au niveau de la façade interne du rempart (tranchée 4), au contact d'une armature en bois, des « mottes » de terre crue (de 10 à 30 cm de long) se détachent d'une couche sédimentaire rubéfiée (fig. 6). Or actuellement pour la Protohistoire, en France septentrionale, l'identification de terre crue est généralement limitée aux contextes domestiques, à l'étude de vestiges de torchis
