De terre et de bois : un rempart du Hallstatt moyen/final à Bouguenais (Loire-Atlantique)

Julie Remy

Édifié puis incendié dans le courant du premier âge du Fer, le rempart de *La Sangle* à Bouguenais (44) constitue, par son état de conservation exceptionnel, une occasion rare d'appréhender les modes de construction monumentale de cette période.

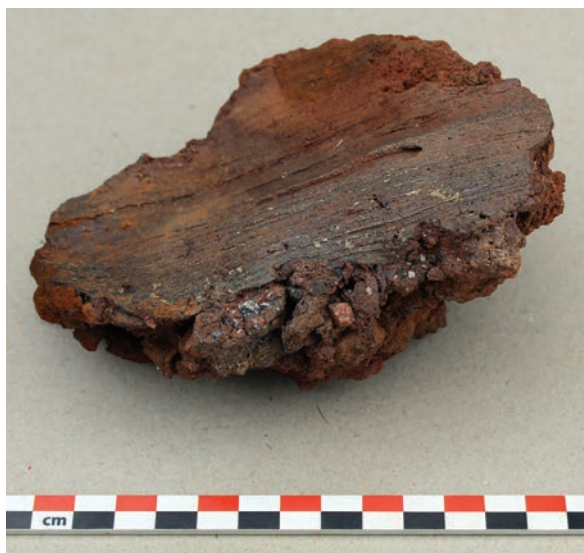
Fig. 2. Empreinte ligneuse de bois équarri sur un fragment de torchis vitrifié (cl. J. Remy, 2015).

remblai, mais également de torchis – retrouvé vitrifié suite à l'incendie (fig. 2) –, ainsi que de terre crue modelée. Encore rarement mis en évidence en France septentrionale dans la construction d'un ouvrage monumental, ce type de vestige apparaît inédit *a minima* pour l'Ouest.

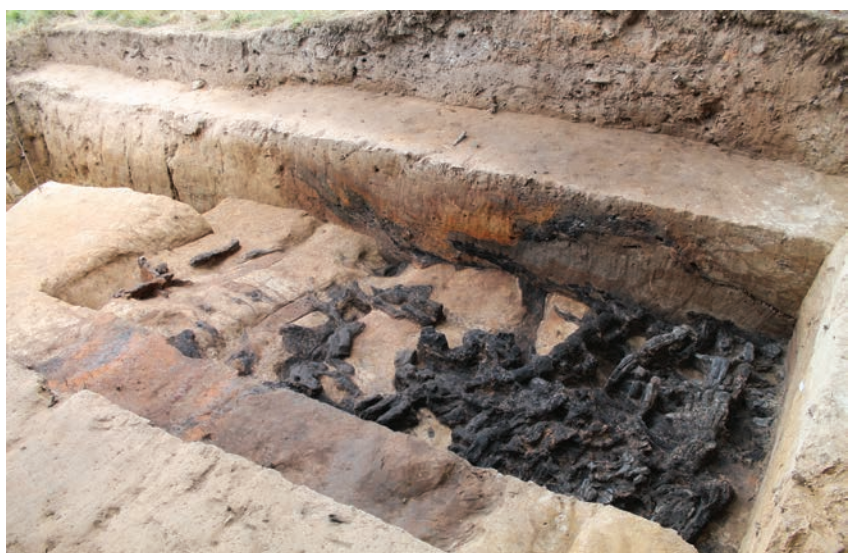
Fig. 3. Vue depuis l'ouest du sondage 2, en cours de fouille : la façade arrière en bois incendiée et effondrée au contact de la rampe limoneuse beige (cl. J. Remy, 2015).

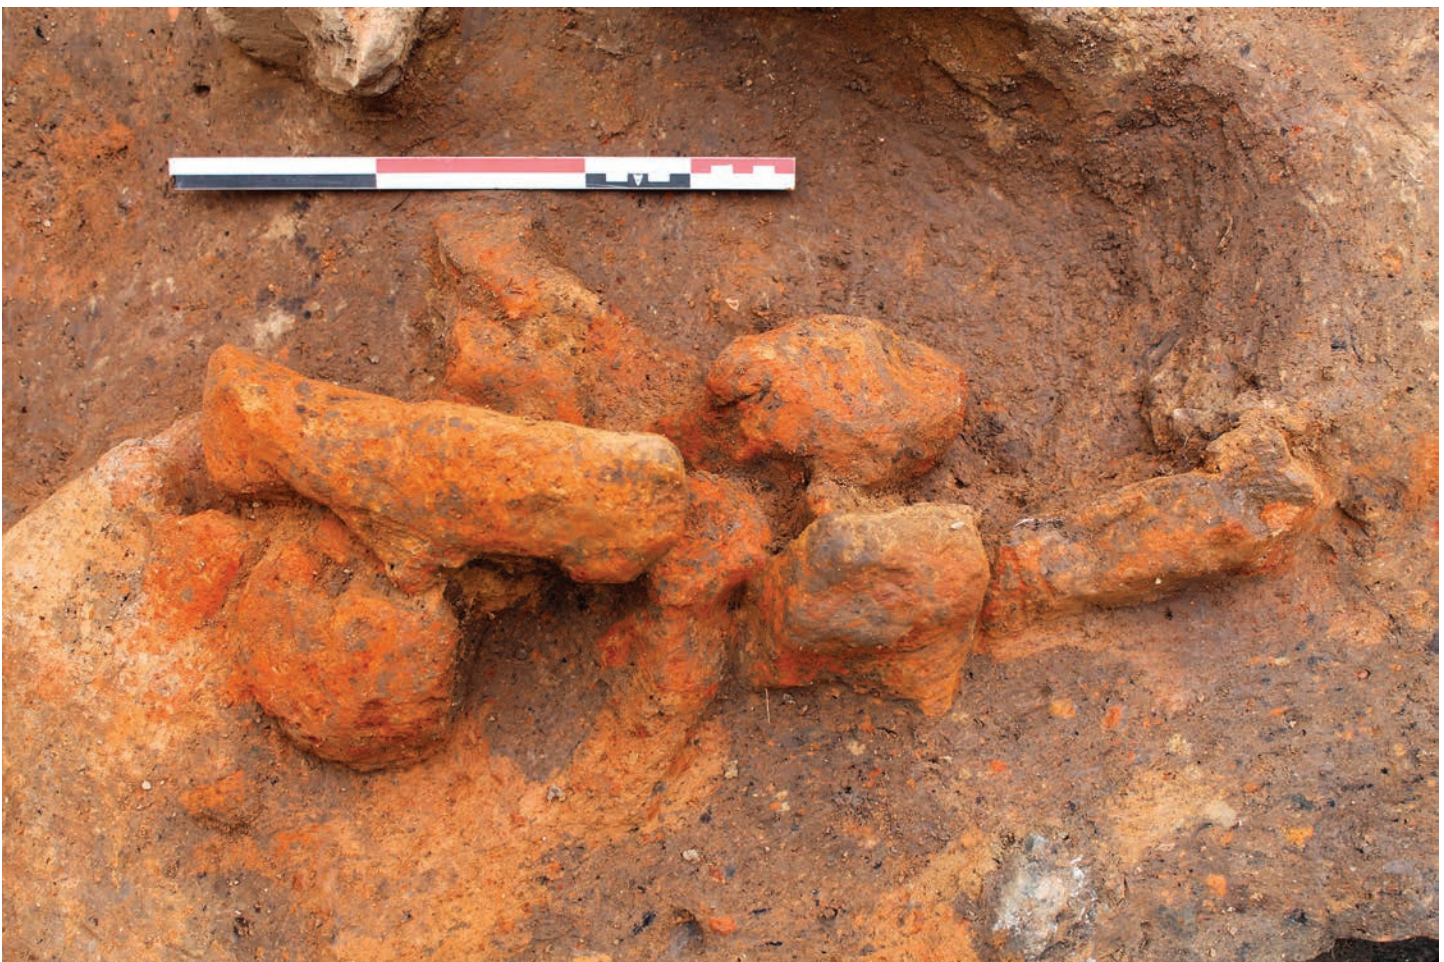
Fig. 6. « Mottes » de terre crue rubéfiées mises en évidence au niveau de la façade arrière du rempart, dans la tranchée 4 (cl. J. Remy, 2015).

Au niveau de la façade interne du rempart (tranchée 4), au contact d'une armature en bois, des « mottes » de terre crue (de 10 à 30 cm de long) se détachent d'une couche sédimentaire rubéfiée (fig. 6). Or actuellement pour la Protohistoire, en France septentrionale, l'identification de terre crue est généralement limitée aux contextes domestiques, à l'étude de vestiges de torchis
