## De terre et de bois : un rempart du Hallstatt moyen/final à Bouguenais (Loire-Atlantique)

# De terre et de bois : un rempart du Hallstatt moyen/final à Bouguenais (Loire-Atlantique)

Julie Remy

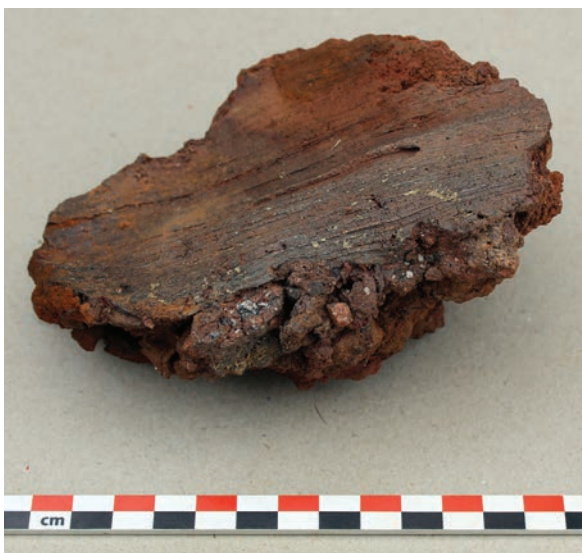
Fig. 2. Empreinte ligneuse de bois équarri sur un fragment de torchis vitrifié (cl. J. Remy, 2015).

remblai, mais également de torchis – retrouvé vitrifié suite à l'incendie (fig. 2) –, ainsi que de terre crue modelée. Encore rarement mis en évidence en France septentrionale dans la construction d'un ouvrage monumental, ce type de vestige apparaît inédit *a minima* pour l'Ouest.

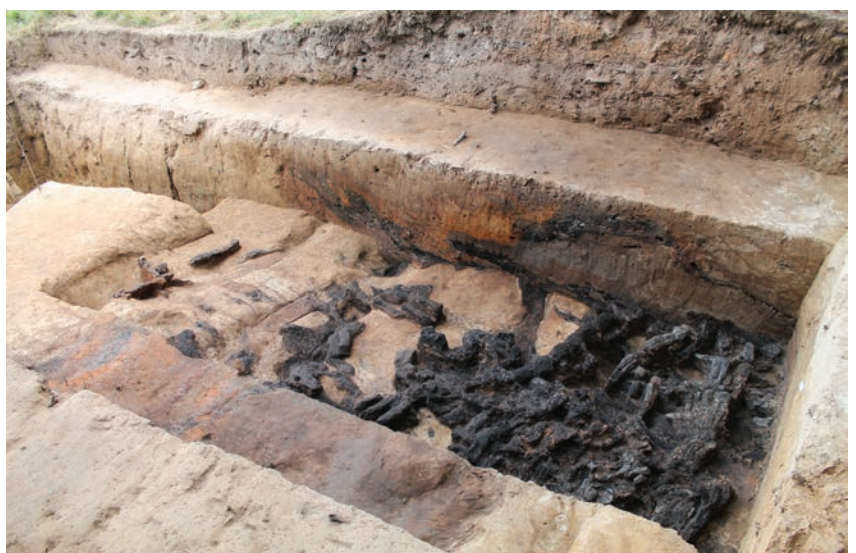
Fig. 3. Vue depuis l'ouest du sondage 2, en cours de fouille : la façade arrière en bois incendiée et effondrée au contact de la rampe limoneuse beige (cl. J. Remy, 2015).

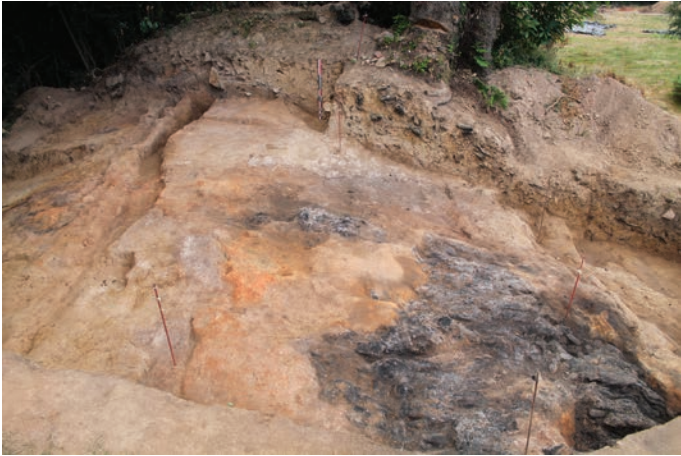
Fig. 4. Vue depuis l'est du sommet du rempart dans le sondage 1 : à droite, une structure en bois carbonisée, effondrée (cl. J. Remy, 2015).

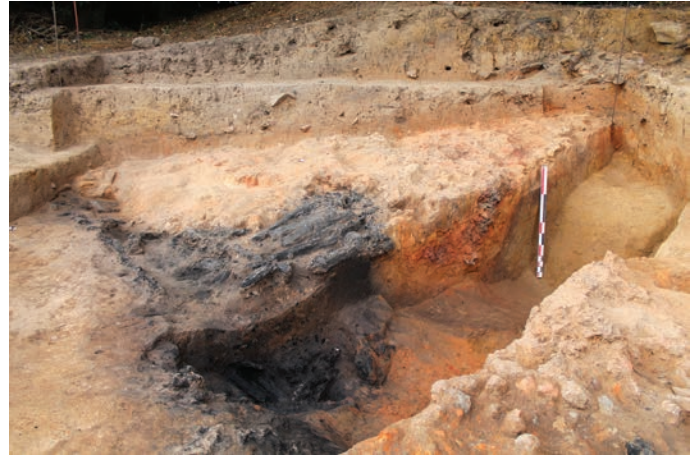
Fig. 5. Extrémité sud de la tranchée 4 : vue depuis le nord de la façade arrière du rempart matérialisée par la ligne de bois et la rampe en terre (cl. J. Remy, 2015).

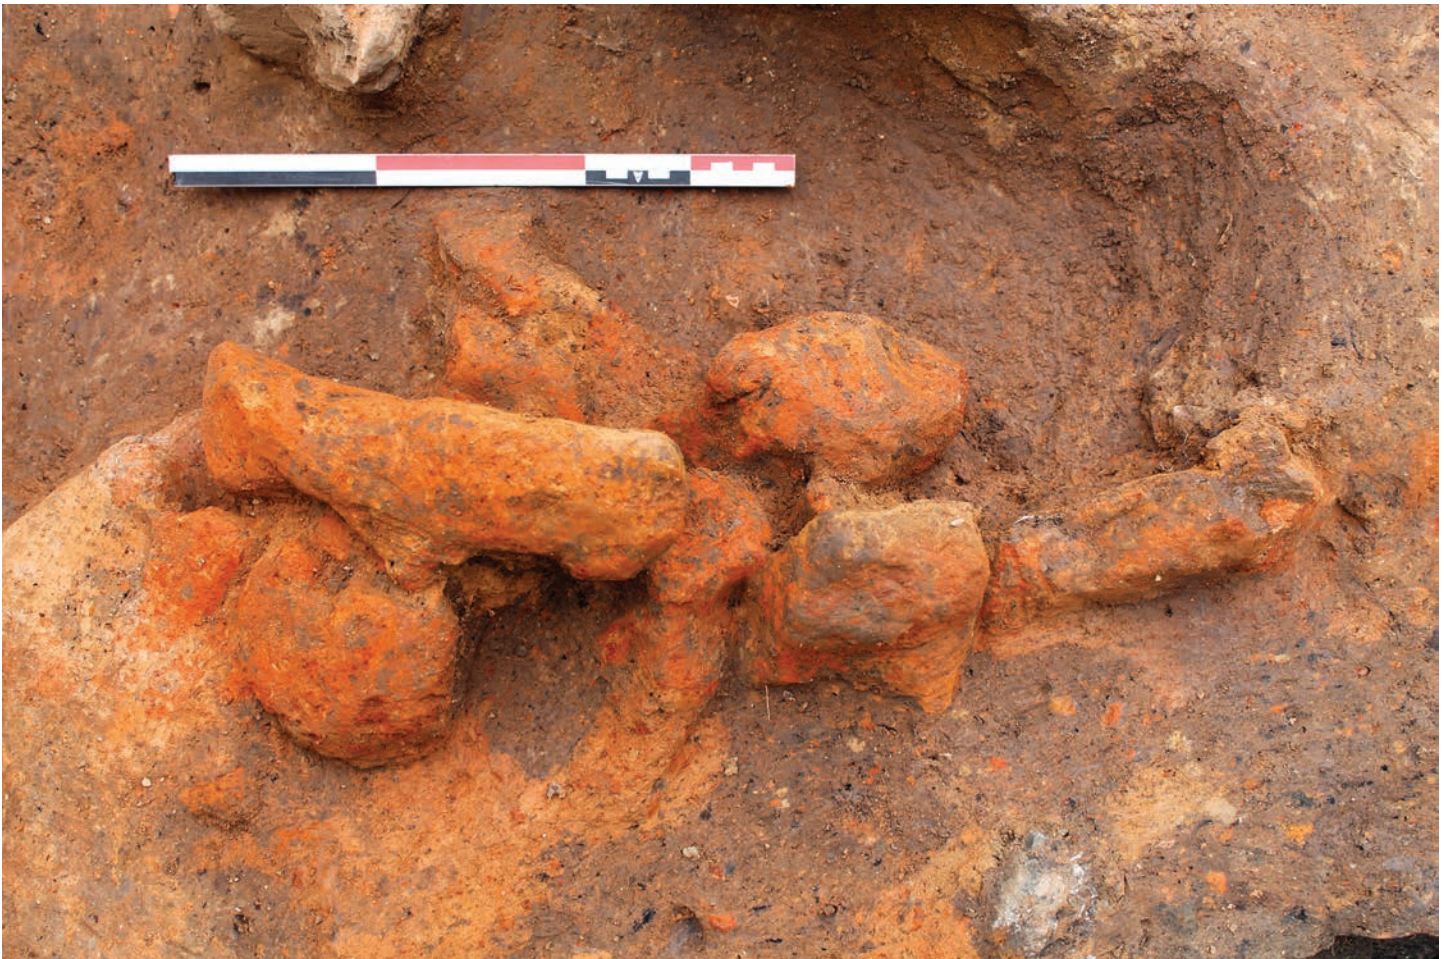
Fig. 6. « Mottes » de terre crue rubéfiées mises en évidence au niveau de la façade arrière du rempart, dans la tranchée 4 (cl. J. Remy, 2015).

Au niveau de la façade interne du rempart (tranchée 4), au contact d'une armature en bois, des « mottes » de terre crue (de 10 à 30 cm de long) se détachent d'une couche sédimentaire rubéfiée (fig. 6). Or actuellement pour la Protohistoire, en France septentrionale, l'identification de terre crue est généralement limitée aux contextes domestiques, à l'étude de vestiges de torchis
