# **Outils stratégiques et techniques pour la conservation des sites archéologiques en terre**

## **L'exemple de Merv, site du patrimoine mondial au Turkménistan**

Chamsia Sadozai  
CRAterre-ENSAG, Grenoble

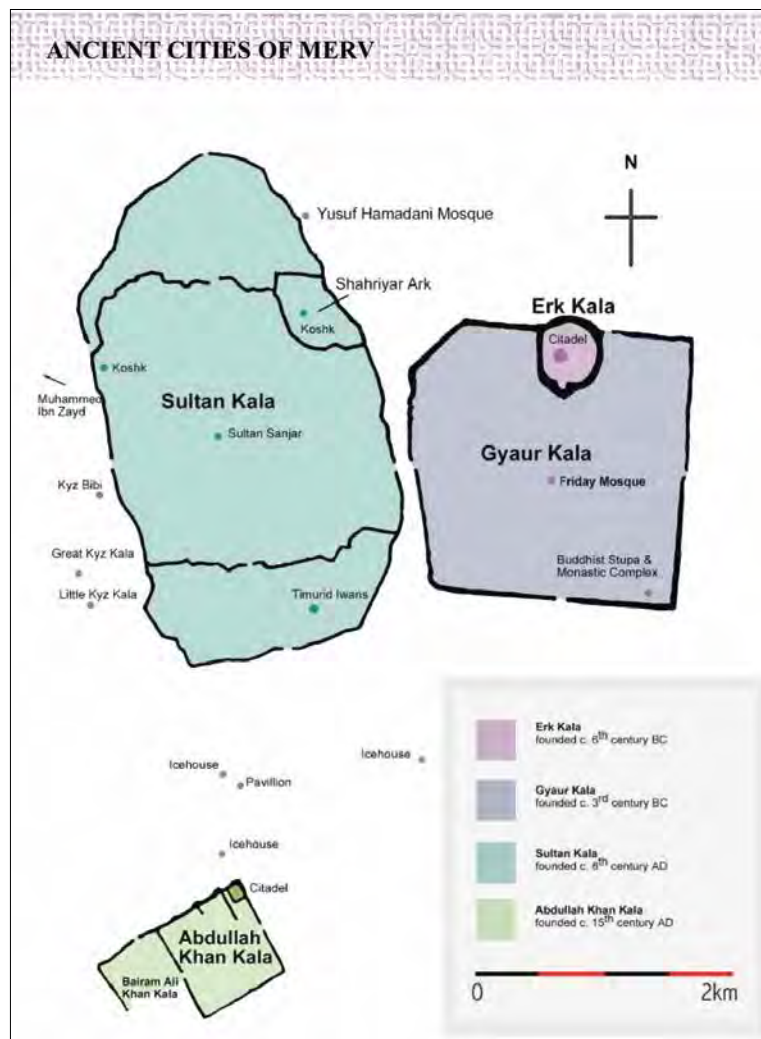
Fig. 1 – Plan des différentes villes de Merv et localisation des bâtiments principaux (UCL, 2010).

Au cours de l'histoire du site de Merv, qui s'étend de l'Antiquité à la fin du Moyen Âge en quatre villes successives (*fig. 1*), la période seldjoukide (XI<sup>e</sup>-XII<sup>e</sup> siècle ap. J.-C.) est la période la mieux connue. Par conséquent, l'identité turkmène d'aujourd'hui s'y rattache fortement. Le sultan Sanjar, souverain charismatique, fit embellir la cité médiévale construite après la conquête arabe (IX<sup>e</sup> siècle ap. J.-C.) à l'écart de la ville antique de Gyaur Kala et de son reliquat achéménide ceint dans la ville haute (Erk Kala, VI<sup>e</sup> siècle av. J.-C.)<sup>9</sup>.

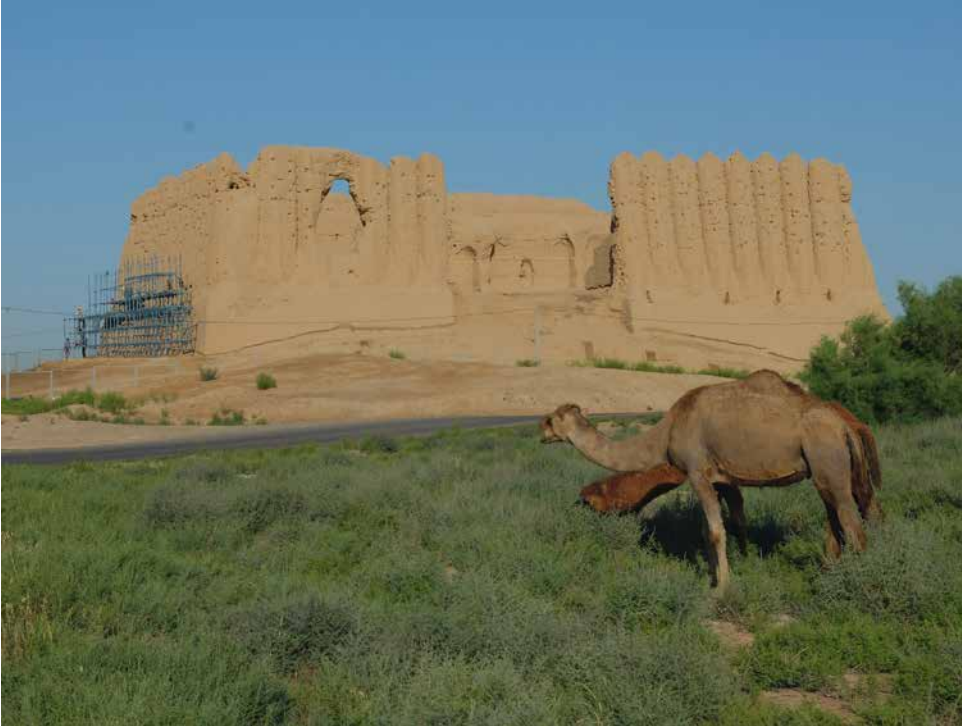
Fig. 2 – Le Grand Kyz Kala, vue de l'est (CRAterre, Ch. Sadozai, 2015).

Le Grand Kyz Kala est l'un de ces bâtiments (*fig. 2*).

La première phase, initiée en 2014, est celle de la documentation. Les données sont collectées à partir d'archives photographiques dont les plus anciennes remontent à la fin du XIX<sup>e</sup> siècle, et les plus récentes sont celles de la campagne en cours. Différents moyens de relevé, outre la méthode manuelle, permettent de préciser nos connaissances, notamment à travers l'outil du Laser Scan, du drone, du théodolite ou encore d'un logiciel de restitution photogrammétrique en trois dimensions<sup>14</sup>. Nous pouvons ainsi retracer l'évolution des dégradations sur près d'un siècle. L'exemple le plus frappant est celui du mur est. Sur l'image de Zhukovsky prise en 1890 (*fig. 3*), toutes les colonnes de la façade sont encore debout, seules les deux centrales sont tronquées de la base jusqu'à mi-hauteur. On remarque également qu'à leur sommet la maçonnerie effectuée comme un retour, un parapet décoré. En 1971, ces éléments sont toujours visibles sur l'image de Pilyavsky (*fig. 4*), même si les bases des colonnes centrales sont plus endommagées. Aujourd'hui, la situation est bien différente. D'après les premières images effectuées au moment de la nomination du site, six des colonnes centrales ont entièrement disparu, ainsi que les décorations sommitales (*fig. 2*).

Nous en avons conclu que les processus naturels de dégradation du bâtiment liés au temps, stabilisés depuis plusieurs siècles, se sont très nettement accentués dans les années 1970. Après des décennies d'exploitation agricole intensive, la nappe phréatique turkmène est remontée et s'est chargée en sels. L'humidité de la nappe s'est infiltrée par capillarité dans les murs et a provoqué des faiblesses, dont la chute de plusieurs colonnes sur la façade est (*fig. 2-4*). D'autre part, les fouilles réalisées à l'intérieur

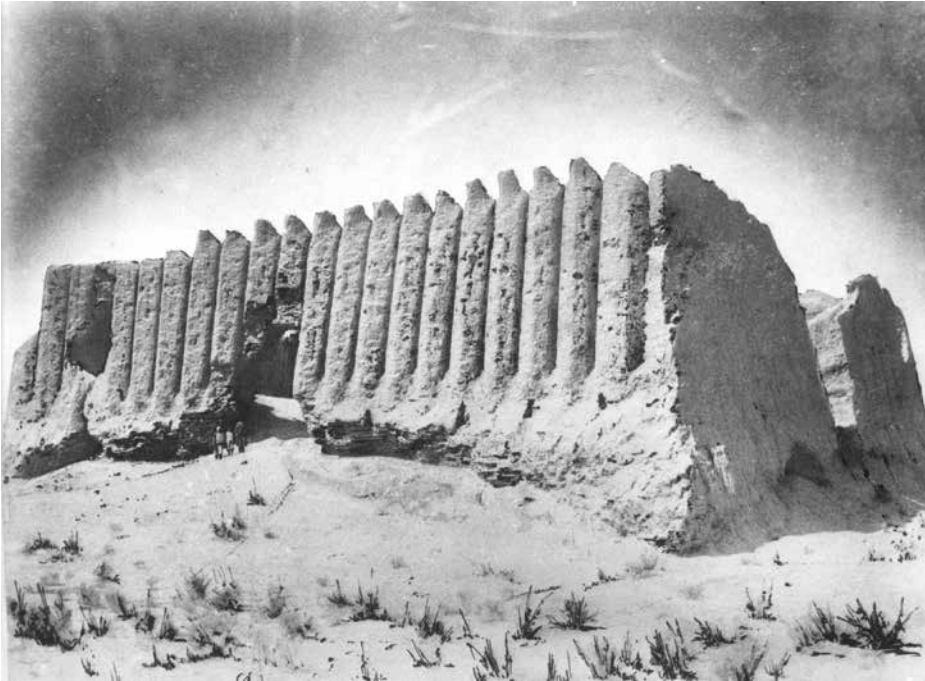
Fig. 3 – Le Grand Kyz Kala, vue de l'est (Zhukovsky, 1890).

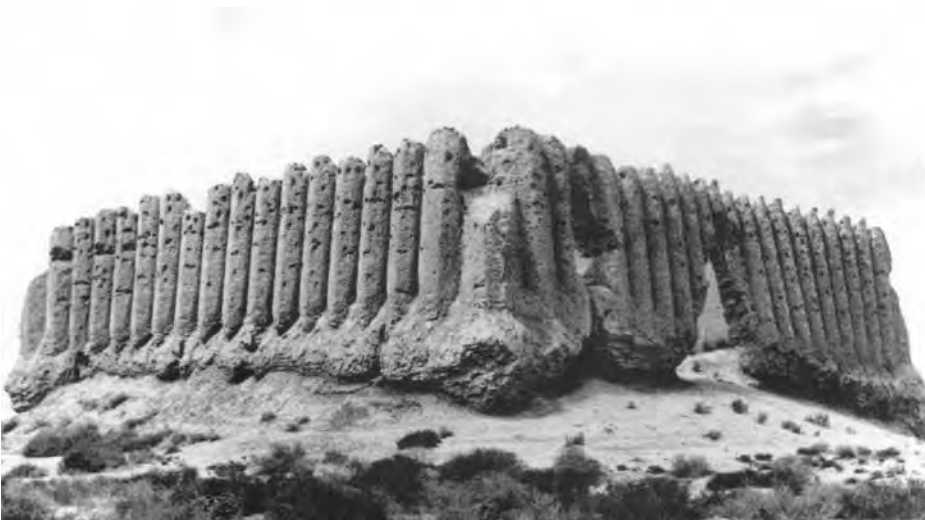
Fig. 4 – Le Grand Kyz Kala, vue du sud-est (Pilyavsky, 1971).

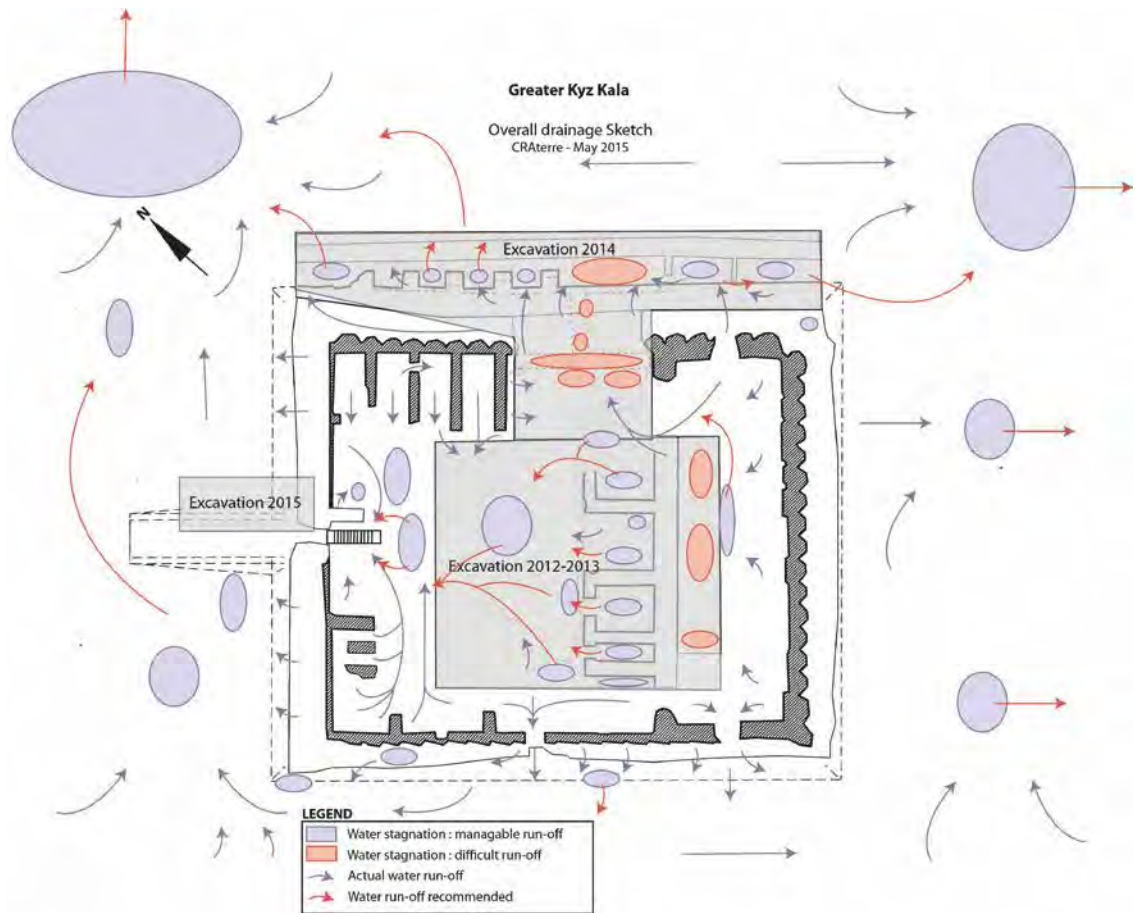
Forts de ces investigations, nous avons amorcé une seconde phase, celle de la compréhension des processus de dégradation. Outre la documentation ancienne qui a permis de poser un état de conservation « avant » et des pistes de réflexion sur les causes de dégradation, nous avons effectué des observations au cours des différentes saisons et tracé un relevé du chemin emprunté par les écoulements d'eau (plan de drainage, *fig. 5*). Ce dernier a mis en lumière les zones de stagnation de l'eau et les risques d'aggravation des pathologies.

Fig. 5 – Plan schématique des eaux de ruissellement sur le Grand Kyz Kala (CRAterre, Ch. Sadozai, 2015).

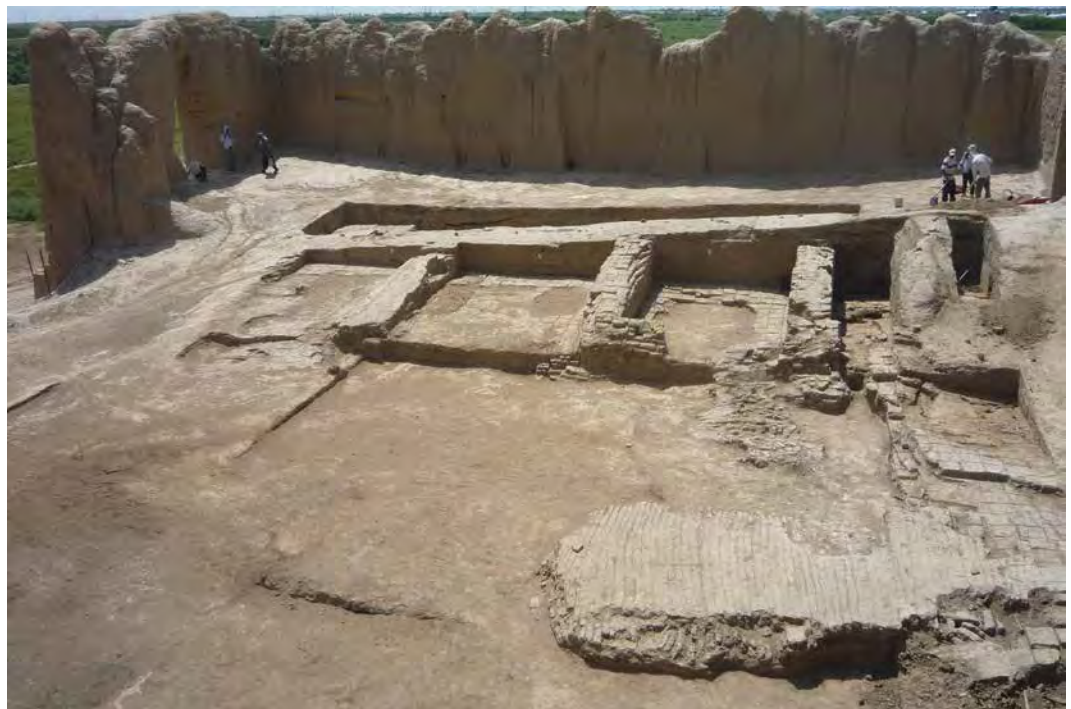
du bâtiment durant les campagnes 2012 et 2013<sup>15</sup> ont provoqué des zones de stagnation des eaux de pluie. En effet, des carrés correspondant à des pièces ont été ouverts et vidés sur une profondeur importante, sans possibilité d'écoulement (*fig. 6*).

Fig. 6 – Intérieur du Grand Kyz Kala en cours de fouilles, vue du nord (Parc historique et culturel de l'Ancienne Merv, Dzaparov, 2013).

– Enfin, suite au relevé de circulation des eaux de ruissellement (*fig. 6*), quelques opérations de drainage ont été effectuées afin de minimiser les pathologies. La grande cuvette d'eau stagnante observée durant l'hiver, au nord-est de l'enclos dans lequel est ceint le monument, a été comblée par des lits de terre damée afin de mieux absorber l'eau et d'éviter un profil en cuvette (*fig. 13*).

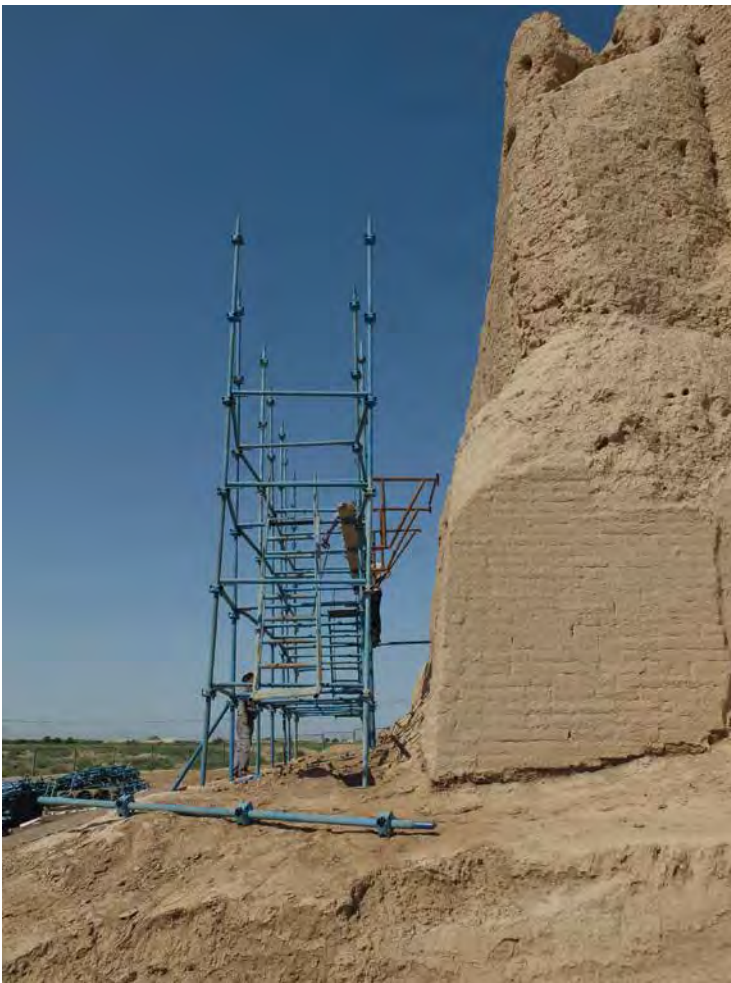
– Nous avons commencé par l'installation d'un échafaudage sur toute la longueur de la face externe du mur. Le bâtiment ayant un fruit à sa base, il s'est vite révélé inutile de monter trop haut, le décalage étant de plus de 1 m de profondeur à 3 m de haut (*fig. 7*).

Fig. 7 – Échafaudage implanté sur la façade extérieure sud du Grand Kyz Kala, vue de l'est (CRAterre, Ch. Sadozai, 2015).

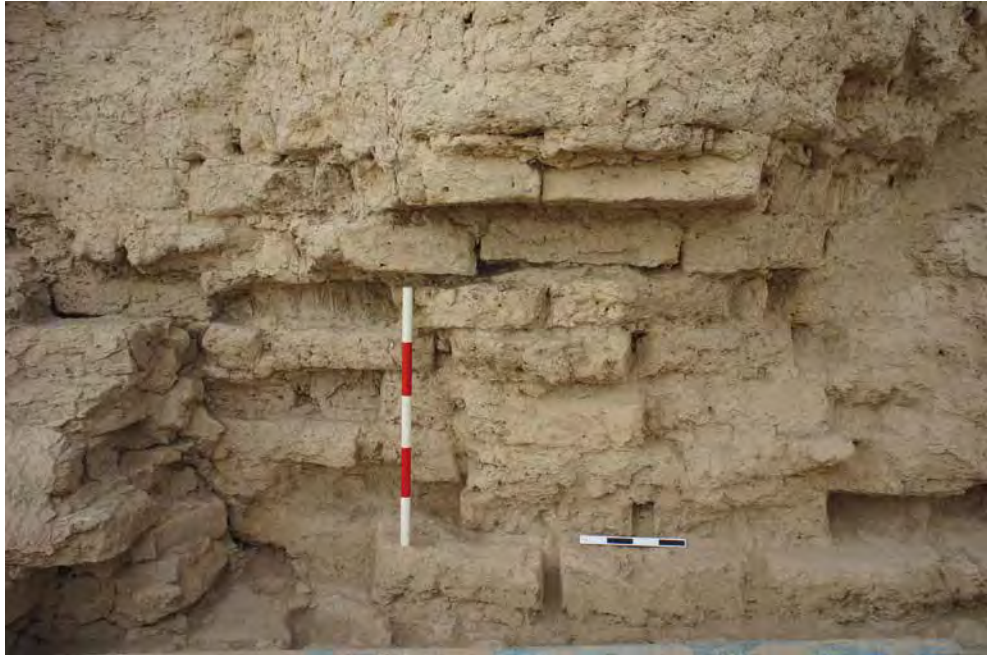
– Le nettoyage de la base et des espaces entre les colonnes, où de la matière « coulée » provenant des parties hautes s'est accumulée, a été effectué avec soin sur les colonnes les mieux préservées<sup>16</sup>. Les parties pulvérulentes ont été retirées alors que les parties plus résistantes ont fait l'objet d'une pré-étude<sup>17</sup>. L'agencement des briques les unes par rapport aux autres, l'épaisseur du mortier dans les joints et l'ensemble de la maçonnerie ont été examinés (*fig. 8*) afin de retirer le plus d'informations possible.

Fig. 8 – Détail de la maçonnerie d'origine à la base d'une semi-colonne engagée, façade sud du Grand Kyz Kala (CRATERre, D. Gandreau, 2015).

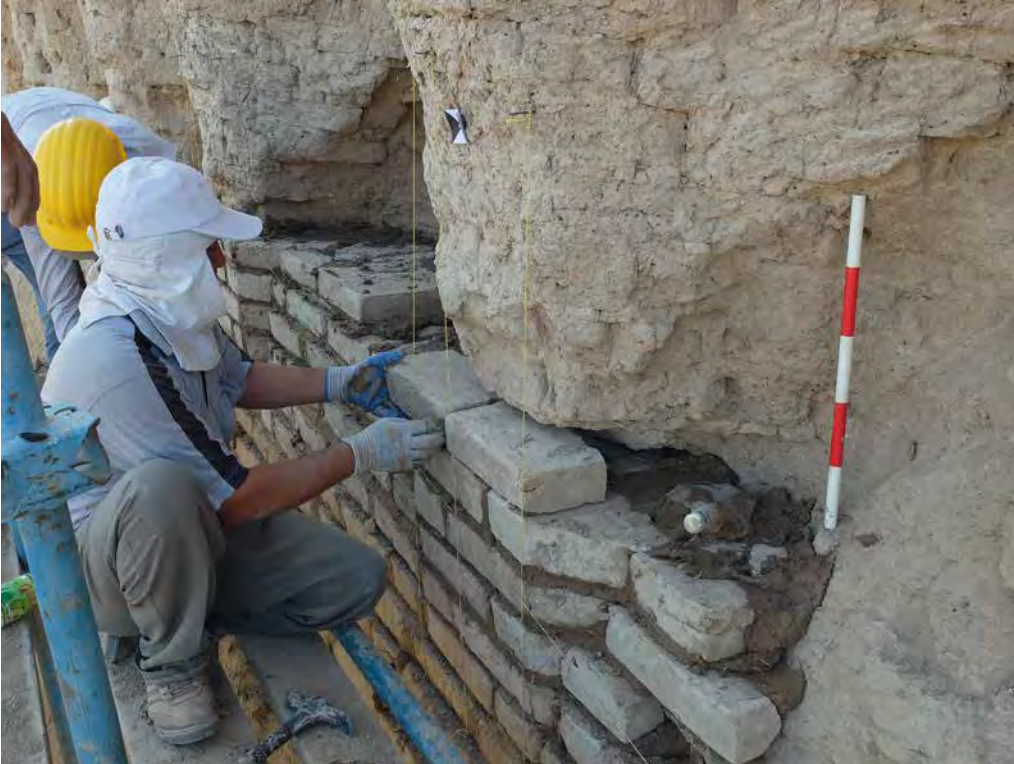
Fig. 9 – Détail de la restitution choisie pour la base de colonne, en cours de conservation. Grand Kyz kala, façade sud (CRATERre, Ch. Sadozai, 2015).

– Plusieurs propositions de restitution ont été évoquées suite à ces observations. Architecte, conservateur, archéologue et maçon se sont mis d'accord sur une forme légèrement biseautée à la base, où les briques de la colonne reprennent le calepinage des briques de la masse du mur (*fig. 9*). Elles sont peu saillantes à la base de la colonne et s'alignent avec l'extérieur de celle-ci dans sa partie la plus large. Entre les colonnes, le système d'encorbellement a été repris plus significativement, rentrant et non plus saillant. La forme en triangle de cet espace, et sa position à l'embouchure de la saignée provoquée par l'alternance de deux colonnes suppose, comme un cône de déjection à l'embouchure d'une rivière, que de la matière sacrificielle sous forme visqueuse, voire liquide, venait s'y répandre<sup>18</sup> (*fig. 10*).

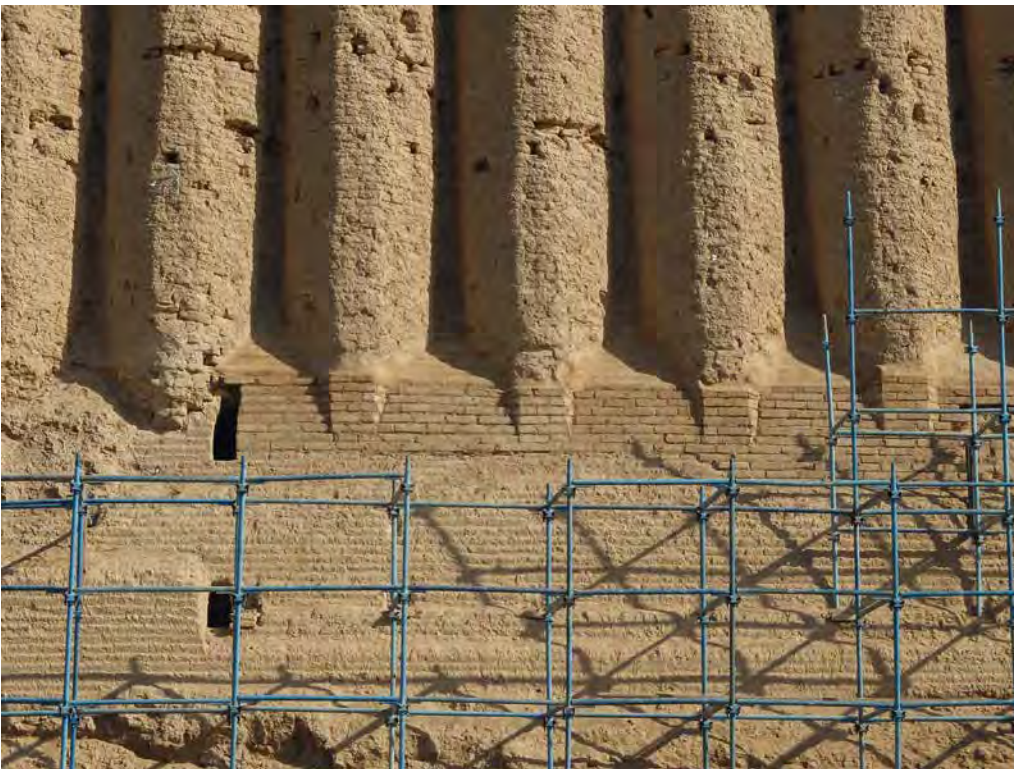
Fig. 10 – Vue rapprochée des bases de colonnes conservées sur la façade sud du Grand Kyz Kala (CRATERre, Ch. Sadozai, 2015).

18. Pour préserver le vestige nous avons recréé une couche sacrificielle en posant plusieurs couches d'enduit sur cet espace triangulaire.

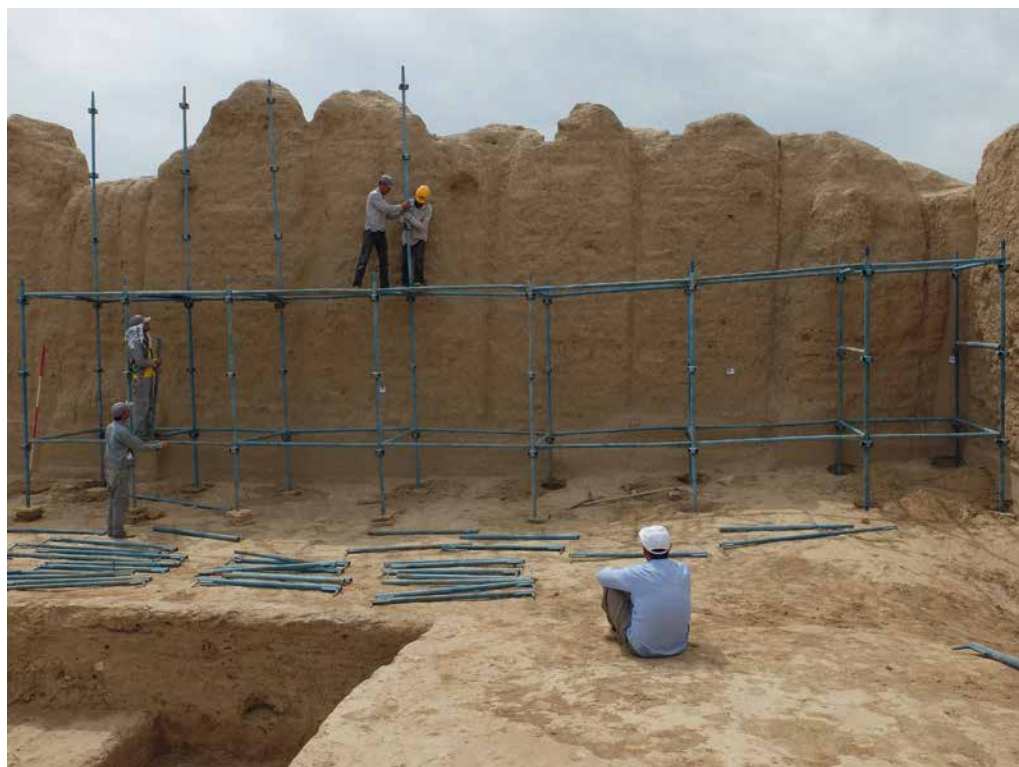
Fig. 11 – Montage de l'échafaudage sur la façade interne sud du Grand Kyz Kala (CRATERre, Ch. Sadozai, 2015).

– Sur la face externe du mur sud il n'était guère possible de monter plus haut que les quelques assises de base de colonne, en raison de la distance trop importante entre le mur et l'échafaudage. Dans l'attente de l'utilisation d'un outil plus adapté (nacelle ou autre type d'échafaudage), nous avons concentré nos efforts sur la face interne du mur. Les sédiments accumulés à l'intérieur du Grand Kyz Kala permettent en effet d'avoir accès plus facilement au sommet de ce mur sud. Après avoir monté 6 m d'échafaudage (*fig. 11*), les têtes de colonnes de la partie la plus à l'ouest (colonnes 2 à 8), partie sur laquelle nous avons mené nos expérimentations de conservation, ont été enduites de deux couches d'enduit sacrificiel (*fig. 12*). Ce mélange, à base de terre des déblais de fouille et de paille macérée, est sacrificiel en ce sens qu'il reçoit l'usure de l'érosion naturelle au lieu d'endommager le vestige archéologique. Par la même occasion, les fissures visibles sur cette face interne ont été comblées de la même manière.

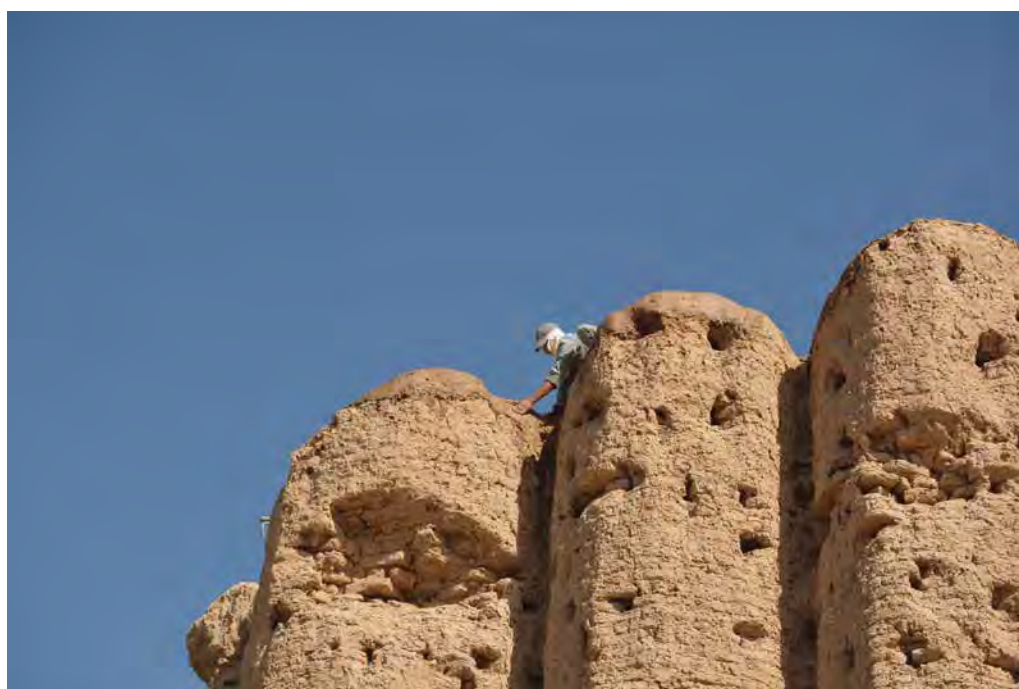
Fig. 12 – Pose de couches d'enduit sacrificiel en tête de mur, façade sud du Grand Kyz Kala, vue du sud (CRATERre, Ch. Sadozai, 2015).

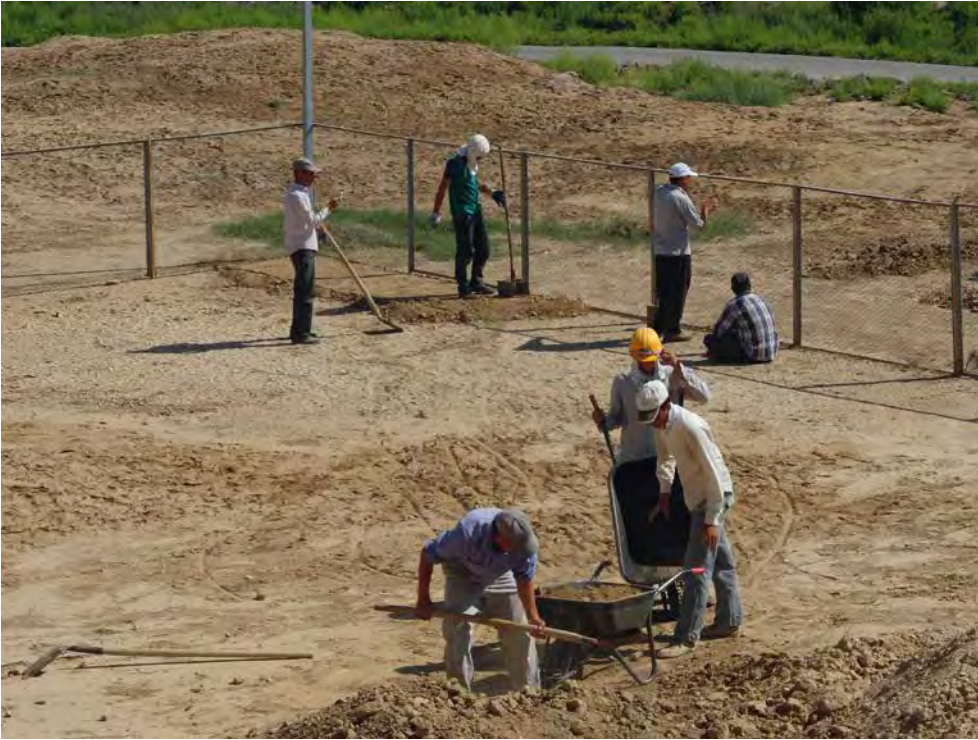
Fig. 13 – Damage de plusieurs lits de terre pour un meilleur drainage, coin nord-est à l'extérieur du Grand Kyz Kala (CRATerre, Ch. Sadozai, 2015).
