Le torrent de boue de Chirlesti (Carpates de la Courbure, Roumanie) : un demi-siècle d'activité

Philippe Lahousse, Guillaume Pierre, Marian Ene, Daniel Diaconu, Mircea Visan

Philippe Lahousse, Guillaume Pierre, Marian Ene, Daniel Diaconu, Mircea Visan. Le torrent de boue de Chirlesti (Carpates de la Courbure, Roumanie) : un demi-siècle d'activité. *Physio-Géo - Géographie Physique et Environnement*, 2016, 10, pp.171-190. 10.4000/physio-geo.4948 . hal-03276702

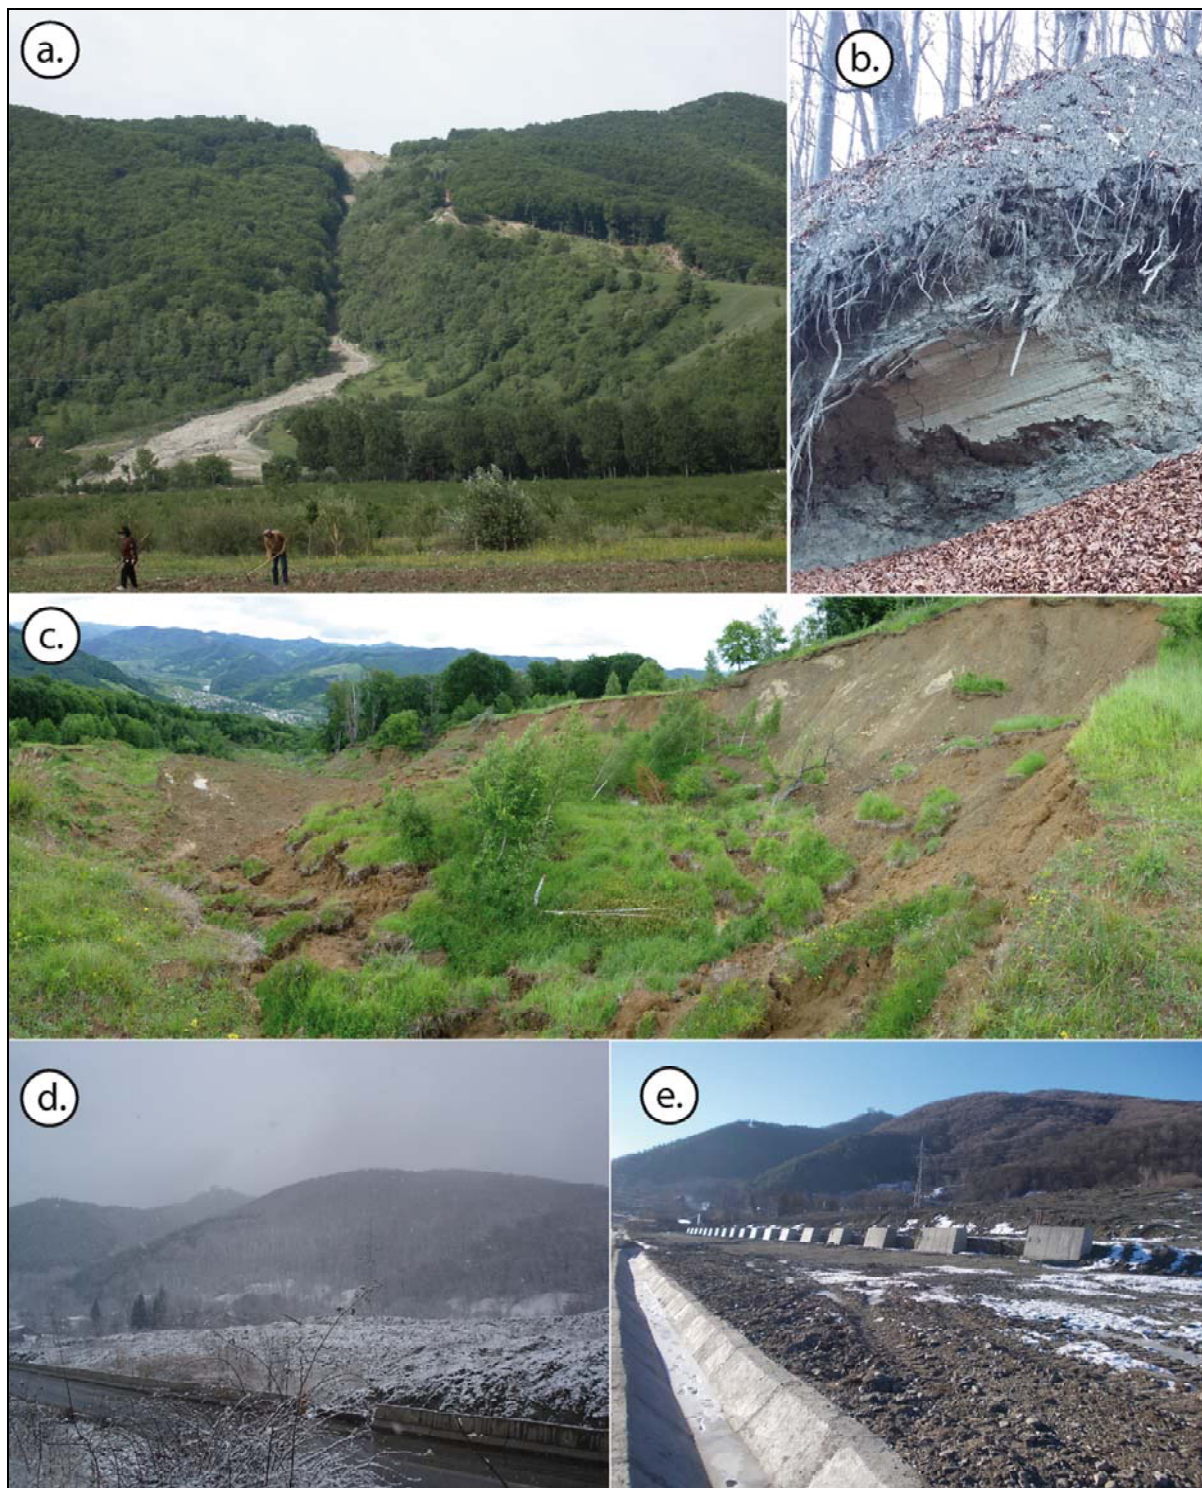
Photos 1 - Le torrent de boue de Chirleşti.

- a. : vue générale du torrent [cliché : Guillaume PIERRE, 2002].
 b. : bourrelet de débordement et plan de glissement strié [cliché : Daniel DIACONU, 2015].
 c. : zone d'arrachement [cliché : Philippe LAHOUSSE, 2010].
 d. : front de coulée et RN 10 [cliché : Daniel DIACONU, 2010].
 e. : aménagement de l'avant du cône [cliché : Daniel DIACONU, 2013].

Finalement, la coulée atteint la route principale et le chemin qui longe le ruisseau Cățiașu (Fig. 3 et 9, voir Photo 1-d) en septembre 2010 (son volume est alors évalué à 1,6 million de m³) et un procès-verbal de catastrophe est publié le 16 novembre 2010. La circulation sur la route nationale n° 10 est maintenue au prix d'un coûteux entretien, et les résultats d'une expertise technique de février 2011, disponibles la même année (T. BURILESCU, 2011), conduisent à des travaux initiés en été 2012 et achevés en décembre 2013. À partir de la route, les dépôts ont été déblayés pour créer une zone tampon d'une largeur de 30 m, sur laquelle un soutènement a été construit afin de retenir la masse glissée (Fig. 9). Au pied de la coulée talutée, un remblai de terre et des poches de galets forment un premier contrefort, appuyé sur une série de 20 blocs de béton, en avant desquels est maintenu un espace de sécurité large de 15 m (voir Photo 1-e). À la surface du cône, un drain capte et évacue les eaux de surface et les eaux résurgentes, directement envoyées au delà de la route et de la voie ferrée. En outre, le chemin d'accès au hameau de Cățiașu a été décalé vers le nord. L'efficacité du dispositif n'a pas

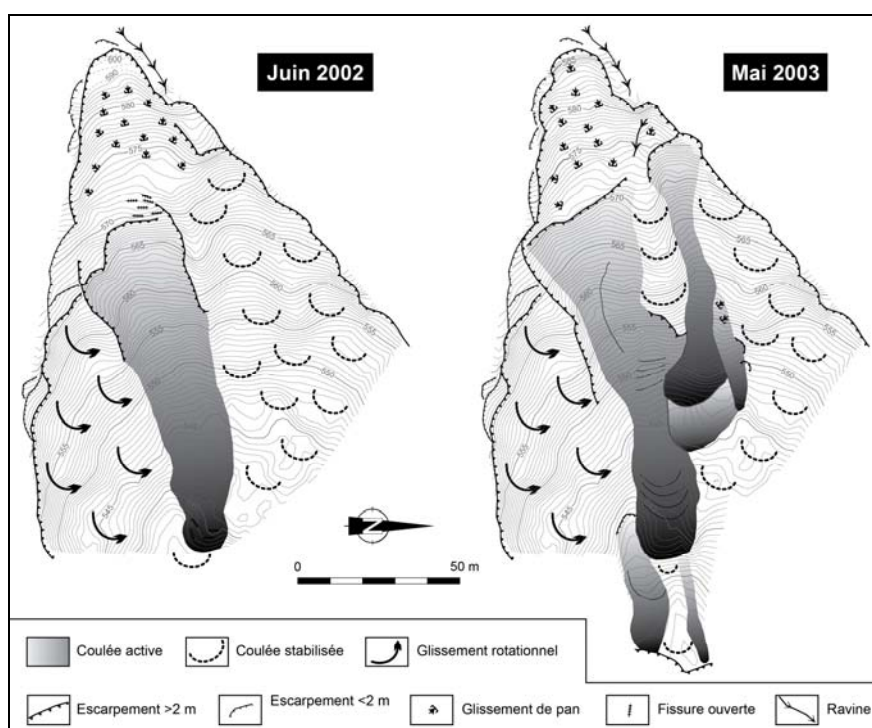
Figure 4 - Évolution de la zone d'arrachement en 2002-2003.

Dans la zone d'arrachement, les coulées de boue résultent de la liquéfaction de matériaux initialement glissés, comme l'indique le modelé : les coulées se situent toutes en aval de glissements de pan et de glissement rotationnels de petites tailles (Fig. 4), l'ajout d'eau par ruissellement (le long d'une ravine sommitale) contribuant en outre à la liquéfaction. En juin 2002, une unique coulée active atteint la côte 538 sur un replat, et en mai 2003 elle s'allonge par le haut et s'épaissit dans sa partie aval avec l'arrivée de matériaux supplémentaires. En

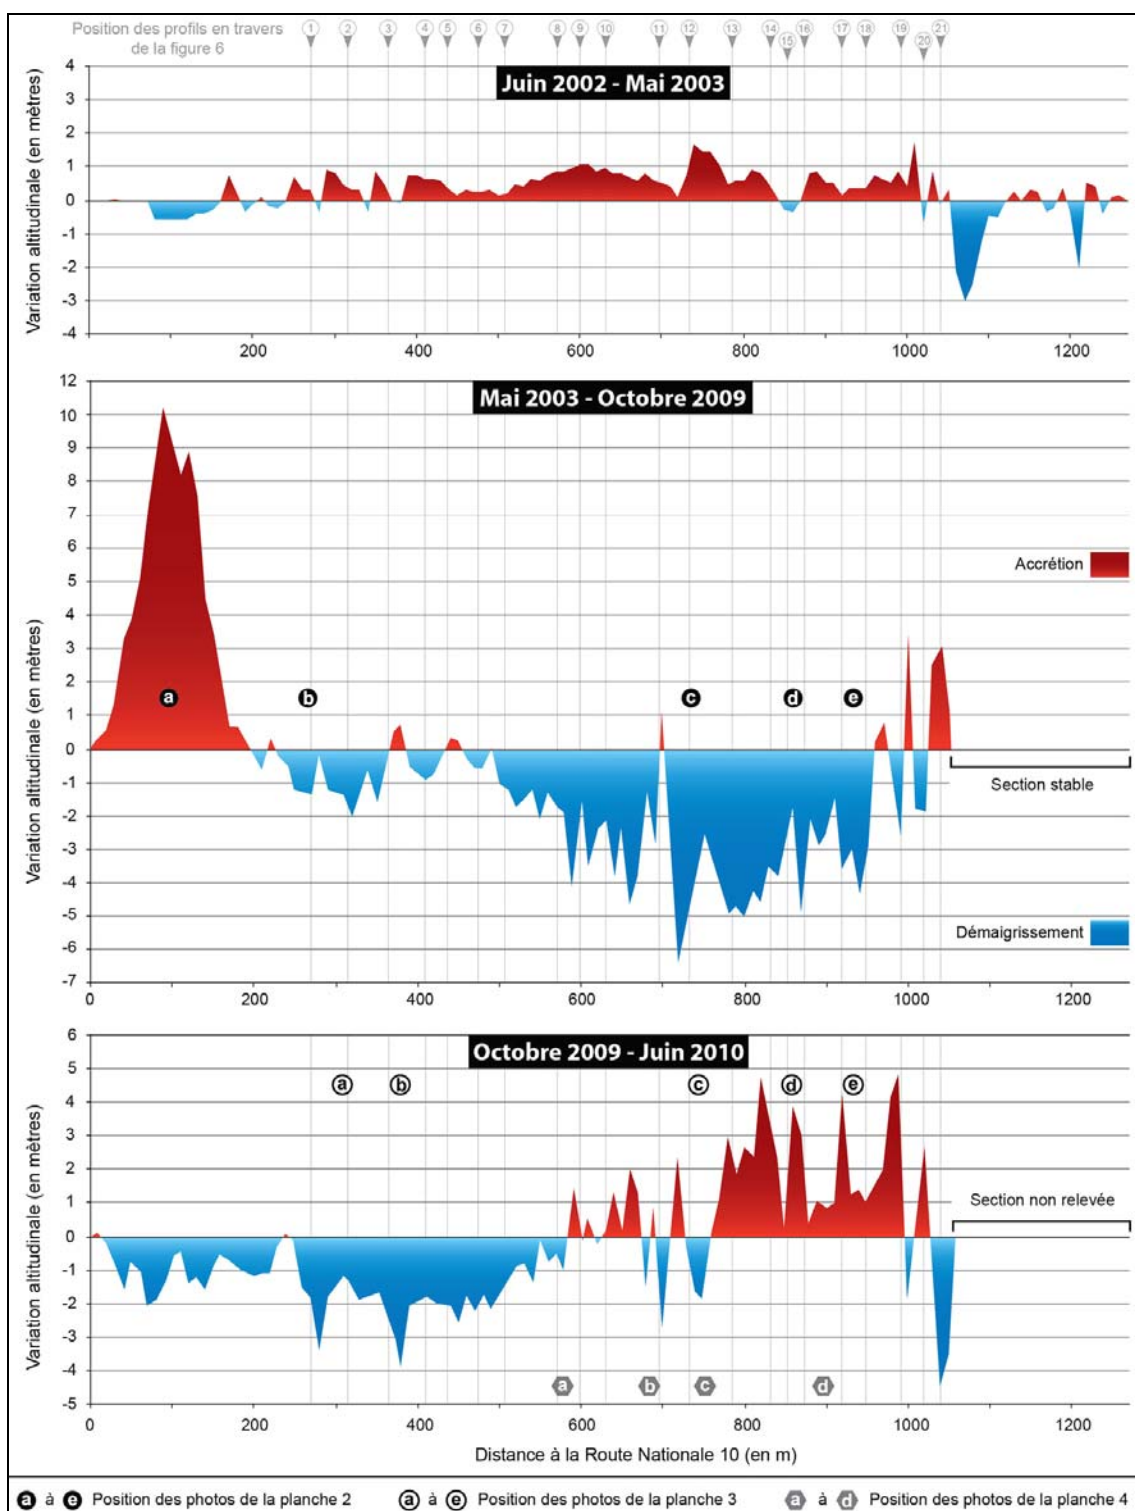
Figure 5 - Évolution du profil en long du torrent de boue de 2002 à 2010.

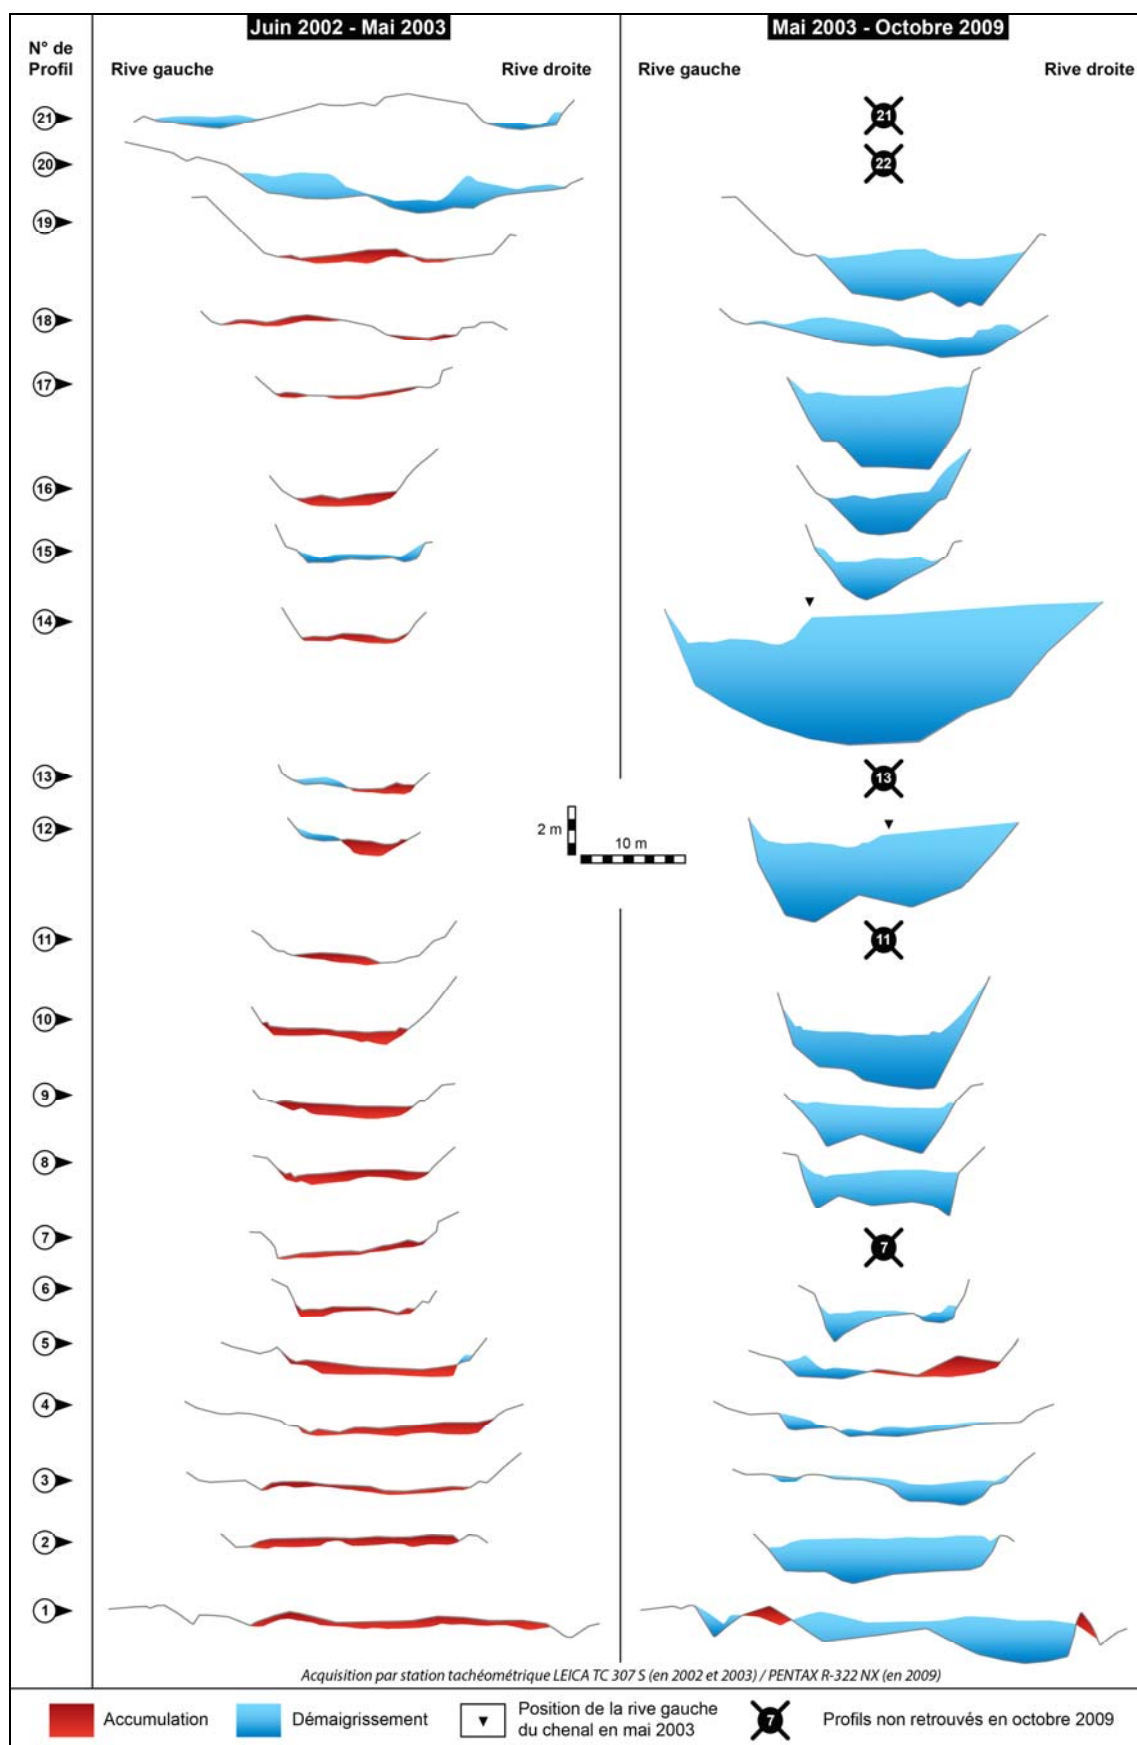
Figure 6 - Évolution des profils en travers du torrent de boue de 2002 à 2009.

Localisation des profils : voir figure 5.

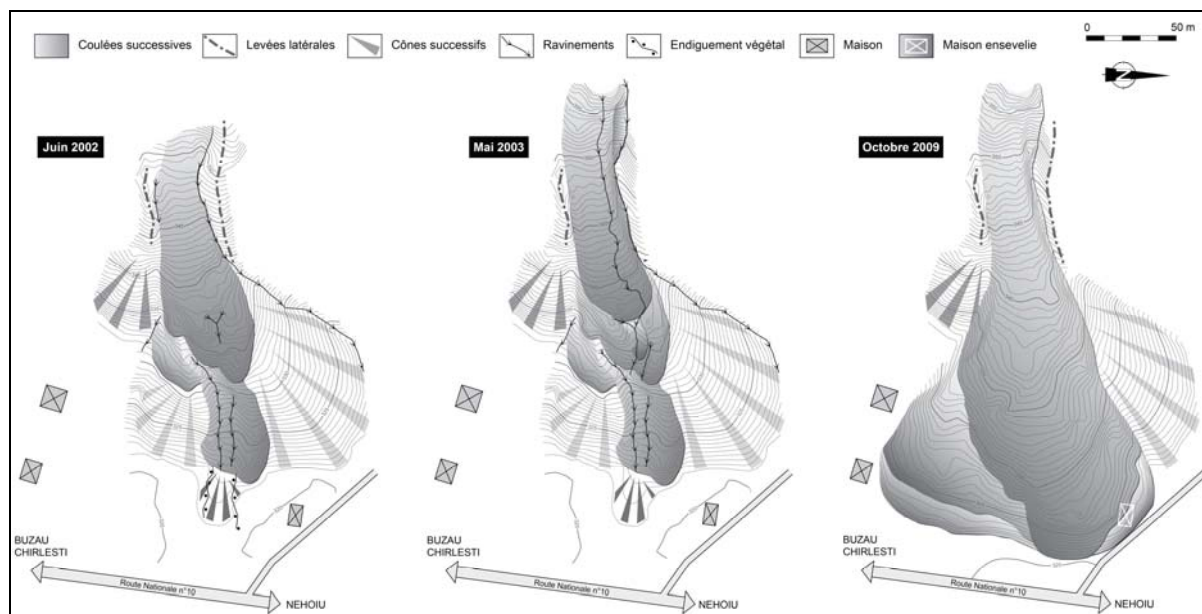
Figure 7 - Évolution du cône d'épandage de 2002 à 2009.

Entre 2002 et 2003, seule la vague boueuse la plus en aval commence à déborder sur le cône d'épandage dont le volume et la surface évoluent donc très peu (Fig. 7). Sur 6 ans (2003-2009), en revanche, la tendance est nettement à la vidange du chenal, ce qui se traduit par un abaissement du niveau de la coulée de 6 m par endroits (Fig. 5, Photos 2) et, localement, par son élargissement (en rive droite ; profils transversaux 12 et 14) (Fig. 6, Photo 2-c). Corrélativement, le cône d'épandage s'étend vers l'aval et sa surface s'élève d'une dizaine de mètres (Fig. 7). D'octobre 2009 à juin 2010, l'évolution est très rapide (Fig. 5, Photos 3) : la partie amont du chenal engraisse, à la fois par des apports depuis la zone amont (jusqu'au profil transversal 16) et par des apports latéraux (profils transversaux 14 et 13 : élargissement du chenal à la confluence d'une ravine de rive droite). En contrebas, la vidange est presque généralisée ; le cône d'épandage lui-même s'amincit globalement, mais en accroissant sa surface (Fig. 7). L'augmentation de volume du cône se traduit donc surtout par un étalement, l'arrivée de nouvelles coulées venues d'amont s'accompagnant d'une remobilisation des éléments plus anciens. À la surface du cône d'épandage, enfin, des ravines qui naissent en cul-de-sac, entaillent les coulées : l'eau semble sourdre des plans de discordance entre coulées (Fig. 7).

Au total, dans les Carpates de la Courbure, les conditions hivernales (alternances de gel-dégel) et la sismicité diminuent la cohésion des matériaux (le nombre de mouvements de terrain a augmenté durant les deux années suivant le séisme de 1977 – D. BĂLTEANU, 2000). Le taux de soulèvement de 1,5 mm/an entretient l'énergie du relief, et les précipitations intenses ou les cumuls de pluie déclenchent les mouvements de terrain *sensu lato*. Parmi ceux-ci, il faut distinguer les mouvements qui nécessitent un apport d'eau instantané important mais dont l'activité est de courte durée, et ceux qui réagissent à un apport instantané, mais dont l'activité est à peu près constante, comme c'est le cas pour le torrent de boue de Chirleşti. Les suintements observés sur le cône d'épandage (voir Fig. 7), témoignent d'ailleurs d'une circulation

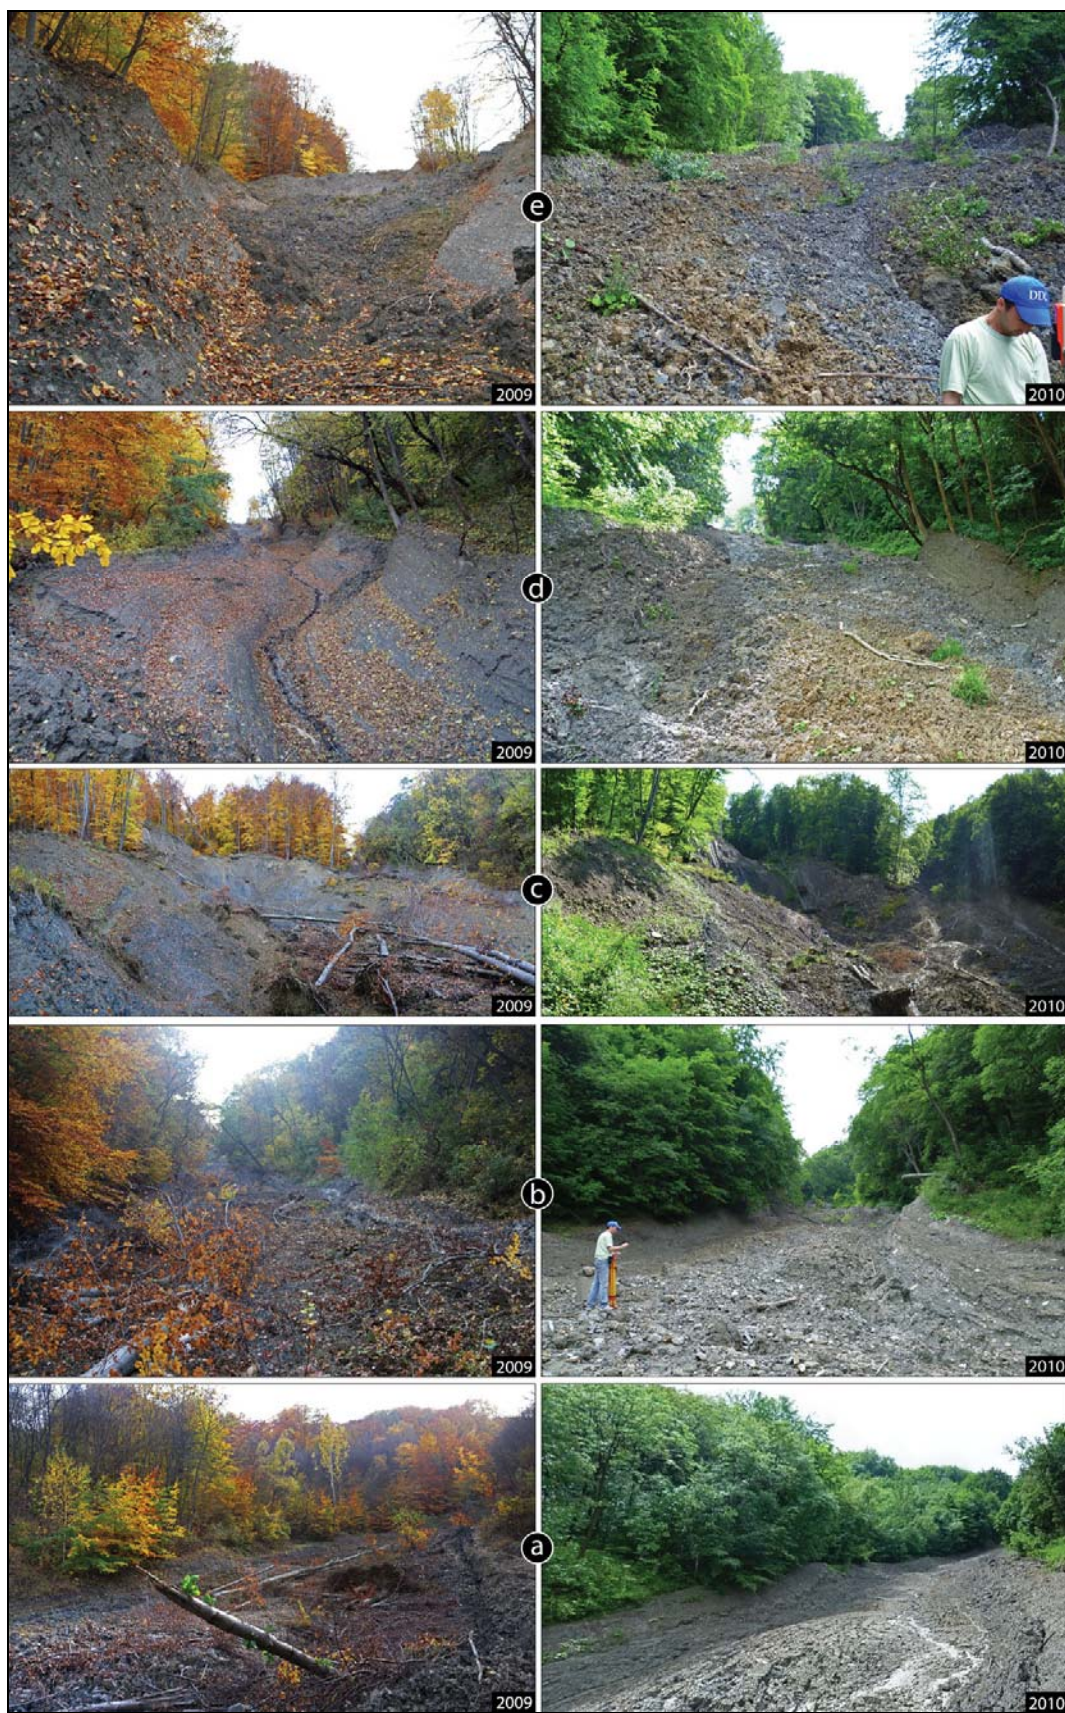
Photos 3 - Cinq secteurs du torrent de boue photographiés en 2009 et 2010.

Localisation des photos : voir figure 5.

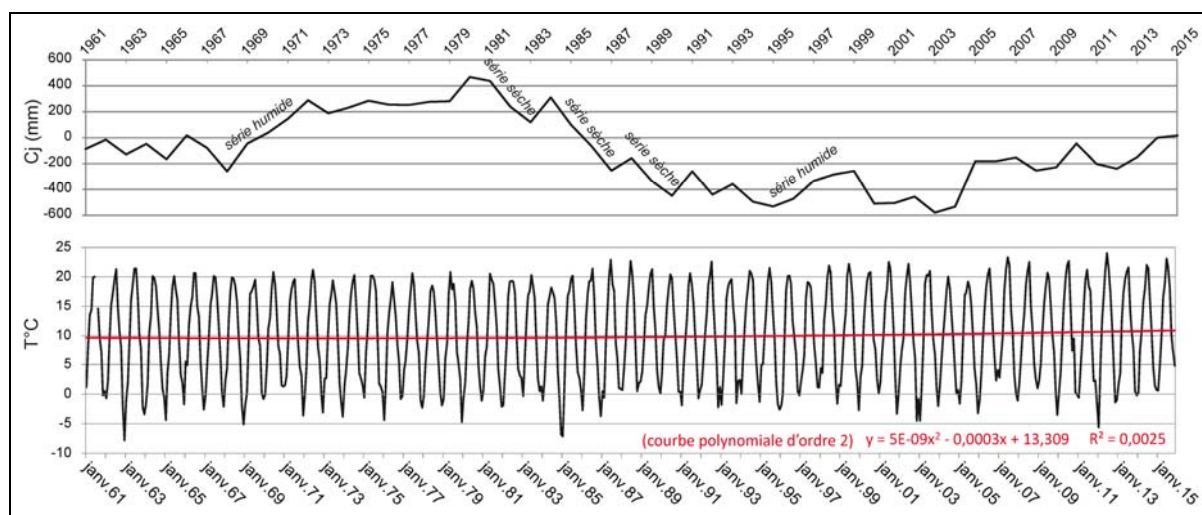
Figure 8 - CuSum des précipitations annuelles (C_j) et températures moyennes mensuelles à Pătârlagele sur la période 1961-2105.

C_j = cumul des écarts entre les précipitations annuelles et les précipitations annuelles moyennes.

Par conséquent, l'occurrence d'épisodes pluvieux très intenses, tel qu'il s'en produit entre mai et août (moyenne mensuelle des quatre mois : 85 mm, contre 36 mm pour les huit autres mois, pour la période 1961-2015), peut déclencher une crue boueuse, y compris une année moyennement humide (1975, et 2010 pour les 6 premiers mois). Cependant la prévision de l'activité du torrent de boue de Chirleşti ne peut être uniquement cernée de façon probabiliste, à partir de l'analyse du régime pluviométrique, comme cela semble être le cas pour d'autres mouvements de terrain (C. DRAGOTĂ *et al.*, 2008 ; D. BĂLTEANU et M. MICU, 2009 ; M. CONSTANTIN *et al.*, 2009, 2010), dont la réponse aux épisodes pluvieux intenses n'est d'ailleurs pas toujours immédiate (A. VESPREMEANU-STROE *et al.*, 2006). Dans le cas de Chirleşti, à la lumière du CuSum des précipitations, on constate qu'il n'y a pas de relation de cause à effet entre séries humides (suite d'années où le total annuel des précipitations est supérieur à la moyenne) et recrudescence de l'activité du torrent ; de même, l'activité "torrentielle" peut être manifeste au cours de périodes où les totaux annuels sont proches de la moyenne (comme entre 1973 et 1979, ou entre 2006 et 2015 – Fig. 8).

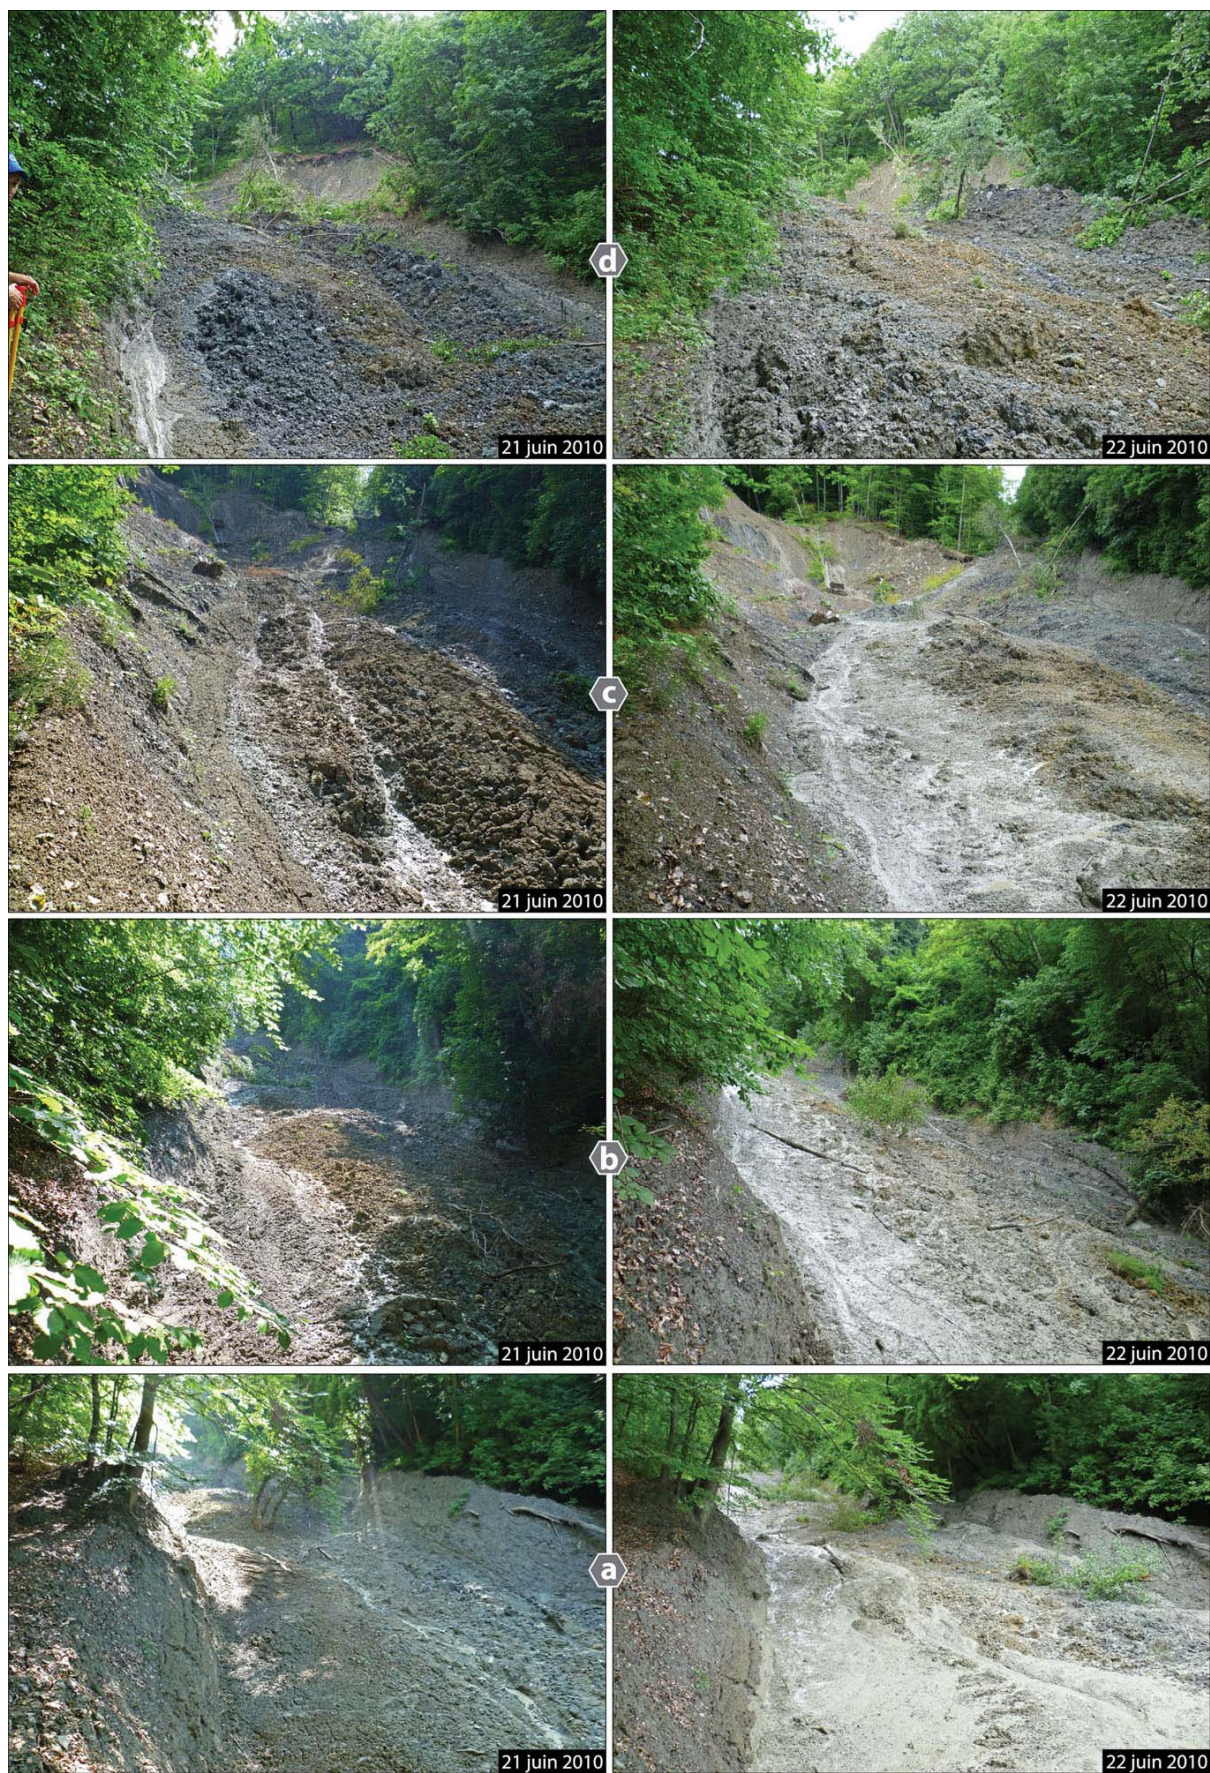
Photos 4 - Crue du 22 juin 2010. [clichés : Philippe LAHOUSSE]

Localisation des photos : voir figure 5.
