Broue (Saint-Sornin, Charente-Maritime) : un site élitaires au coeur des marais charentais. Rapport intermédiaire de fouille programmée

Broue (Saint-Sornin - Charente-Maritime) : un site élitare au coeur des marais charentais

Rapport intermédiaire de fouille programmée Année 2016

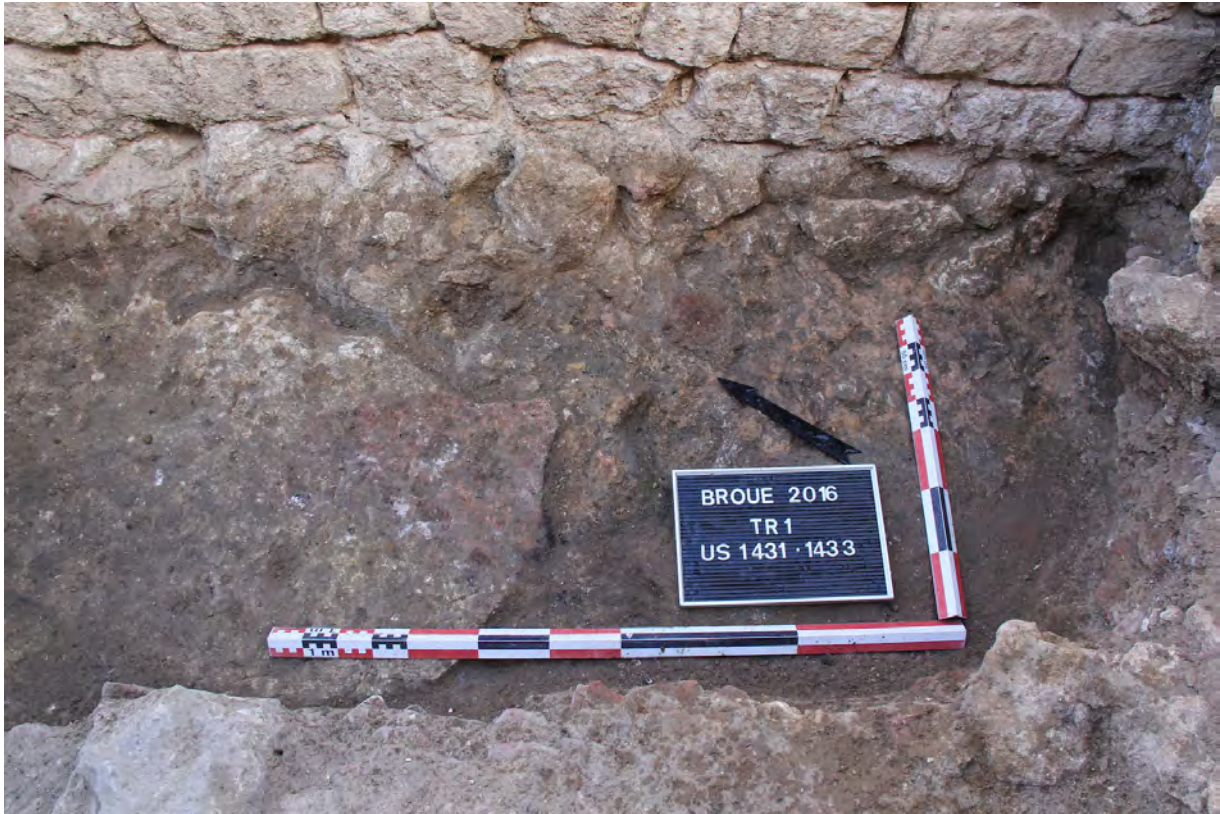
1 : Tranchée 1 - Bâtiment 7 : base et fondation de M 26

Même le bâtiment 7, plus imposant, présente des anomalies. En effet, les assises du mur 26 présentent une rupture à environ 0,80 m de l'angle des murs 26 et 29. A partir de cet endroit, elles présentent un pendage vers le sud assez marqué. Est-ce le résultat d'un socle rocheux irrégulier ou d'un tassement imprévu ?

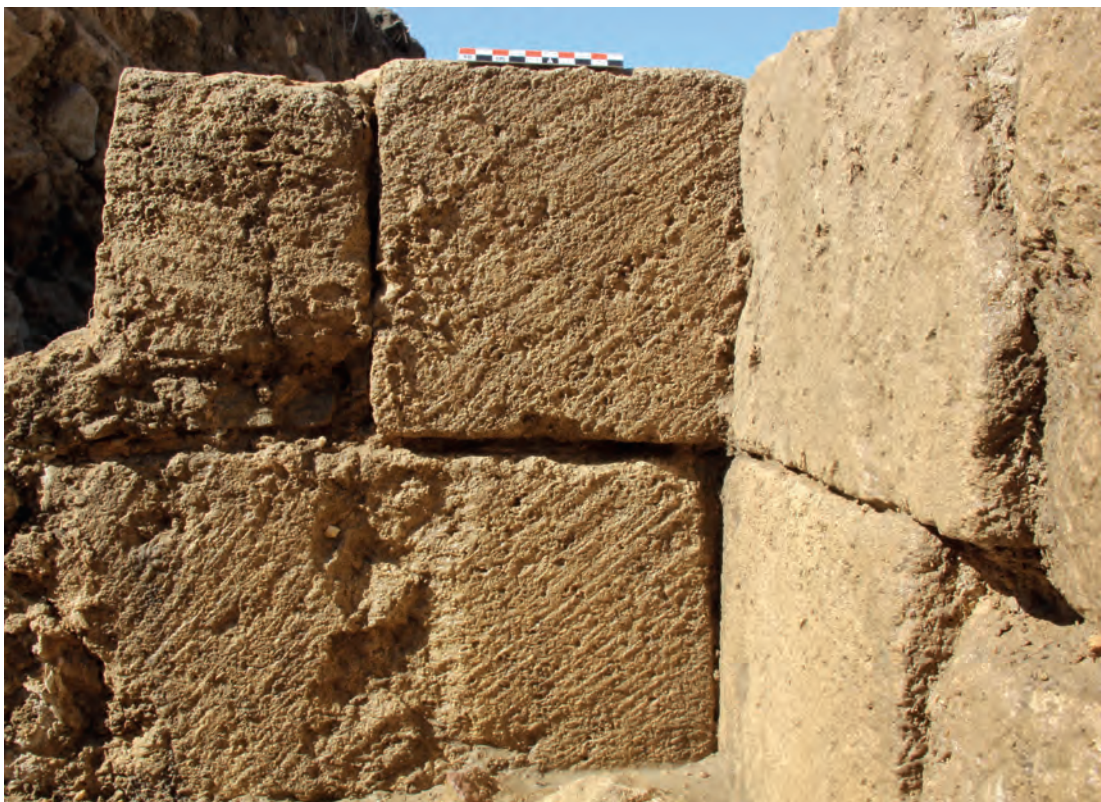
2 : Tranchée 1 détail des parements des M 26 et 29

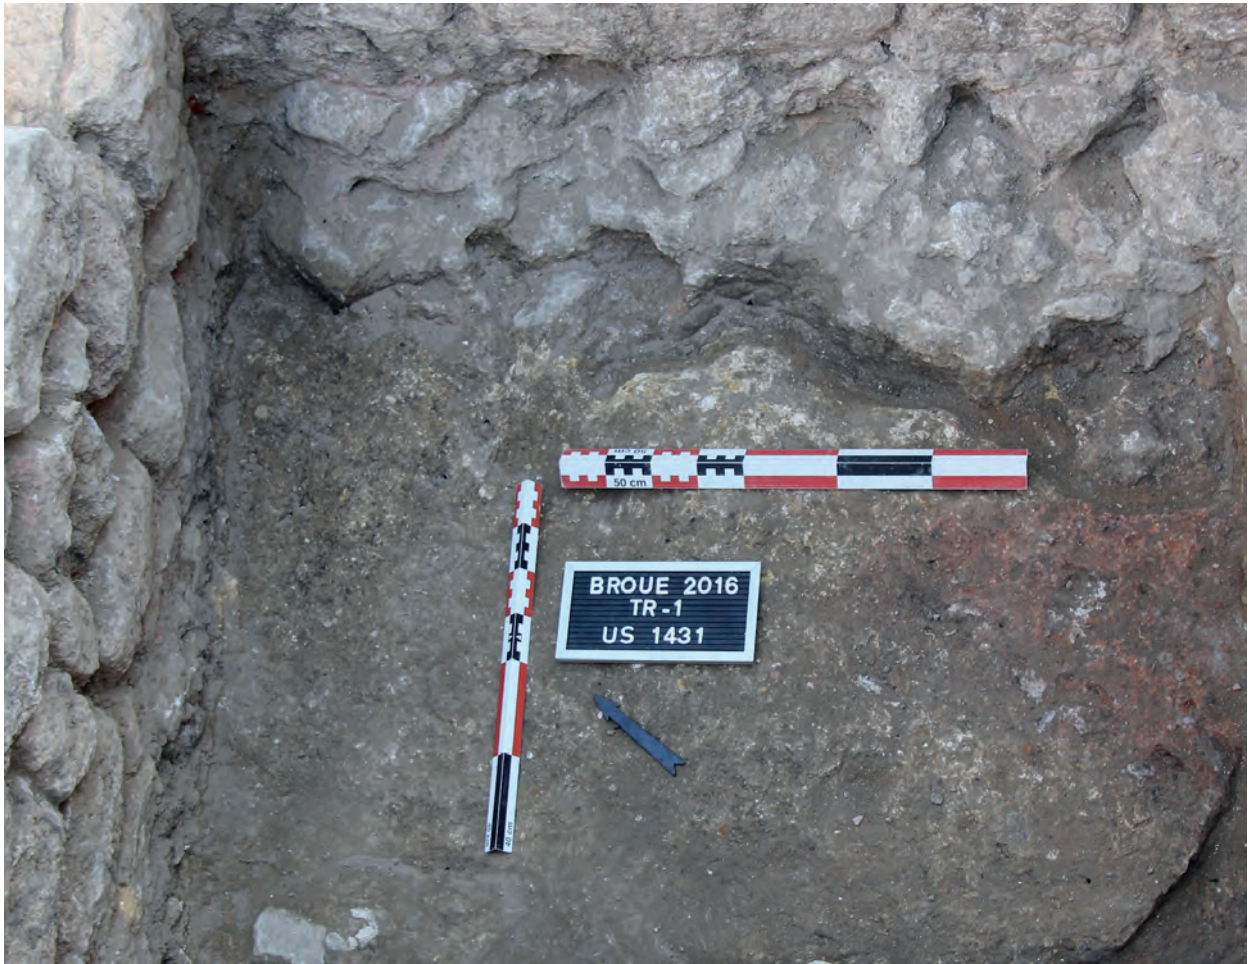
1 : Tranchée 1 - bâtiment 7 - trace du foyer (us 1446) sur l'us 1431

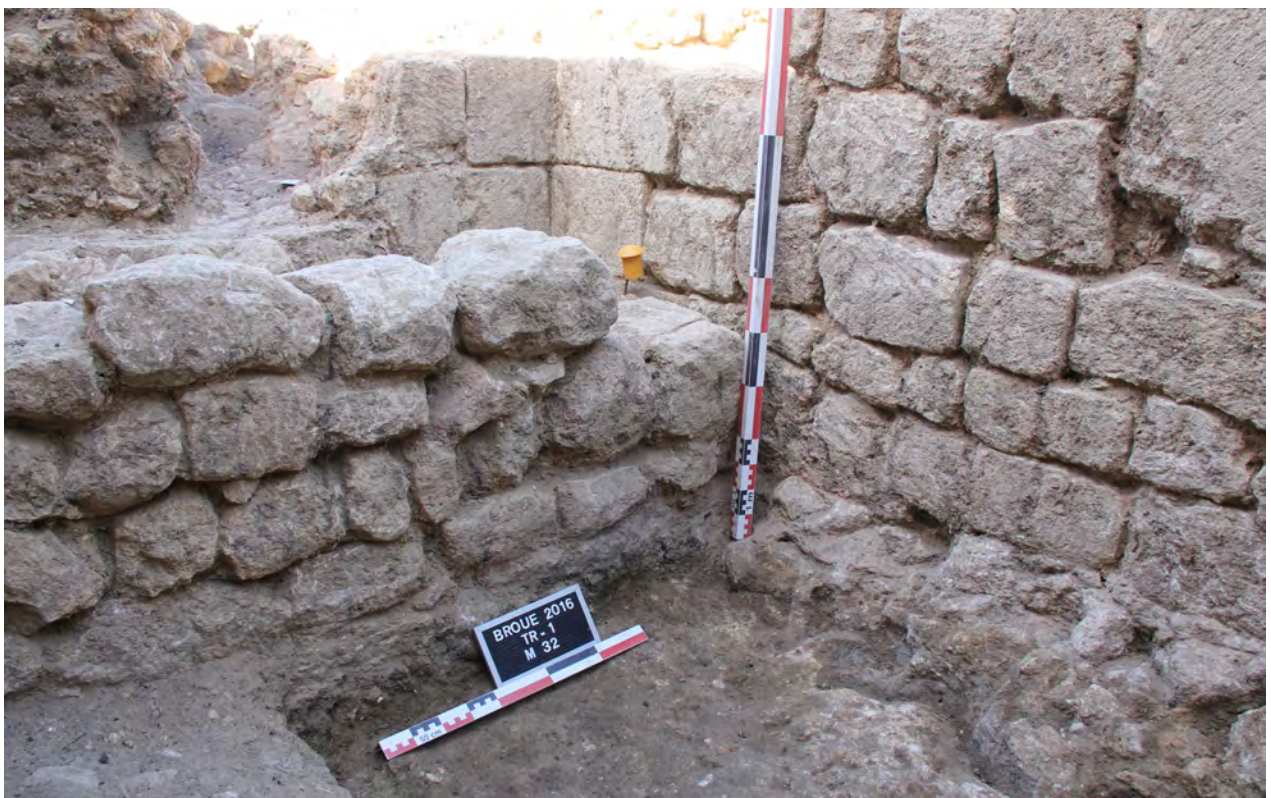
2 : Tranchée 1 - bâtiment 7 - M 32

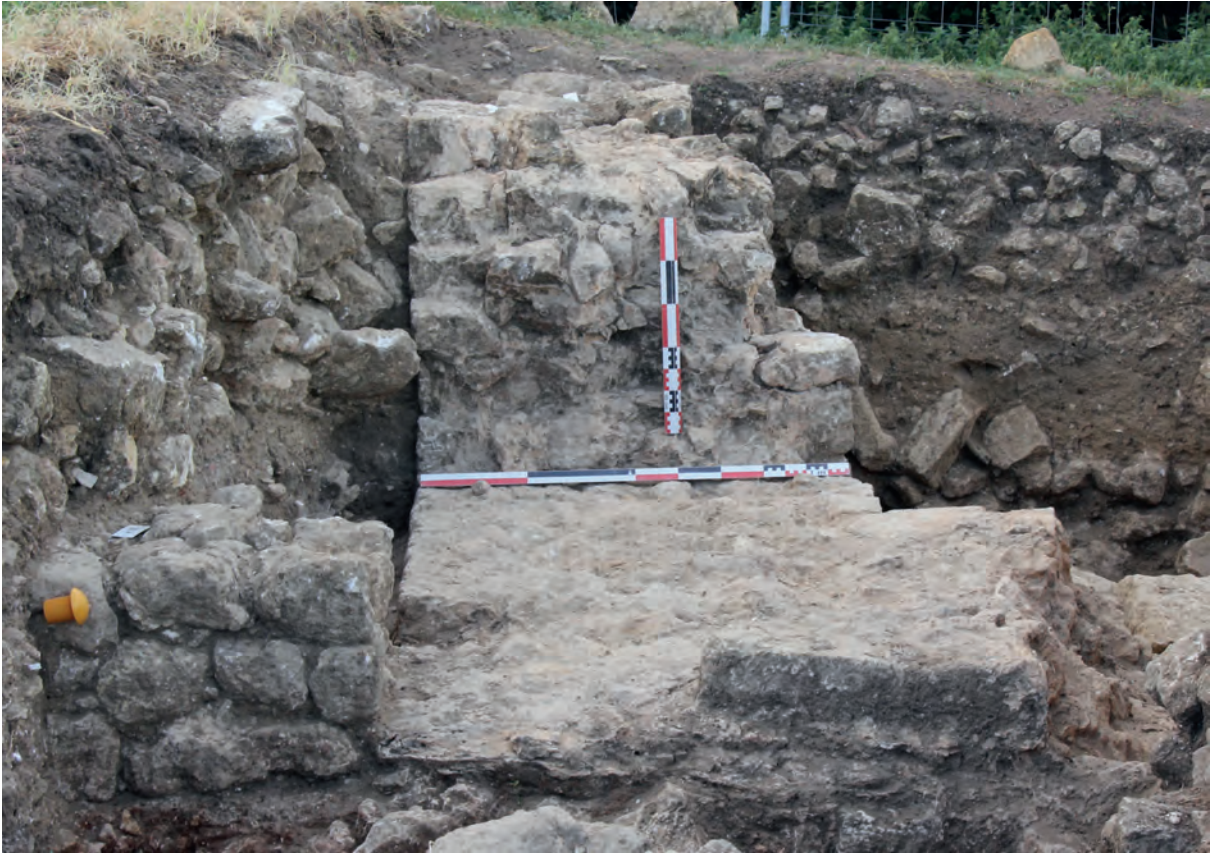
1 : Tranchée 1 - bâtiment 7 - A gauche, le mur 28

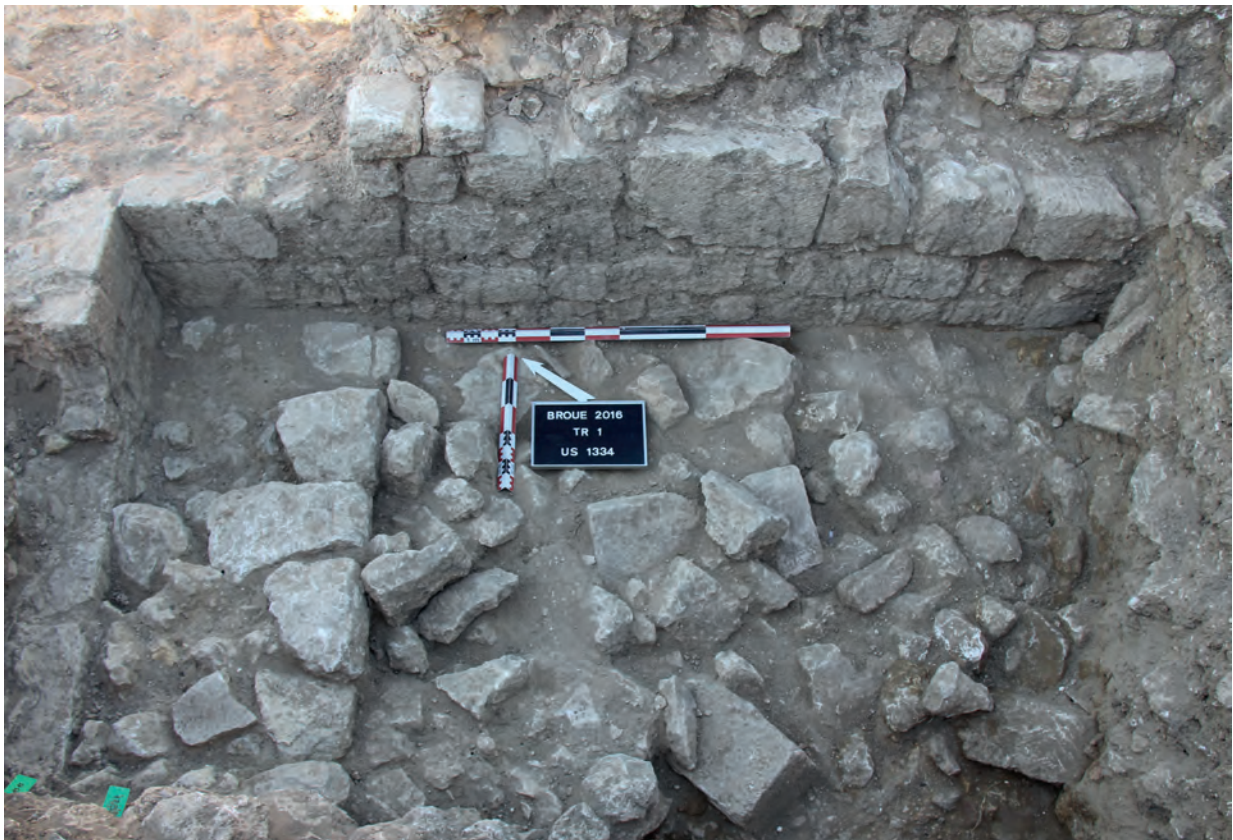
2 : Tranchée 1 - bâtiment 7 - couche de démolition (us 1334)

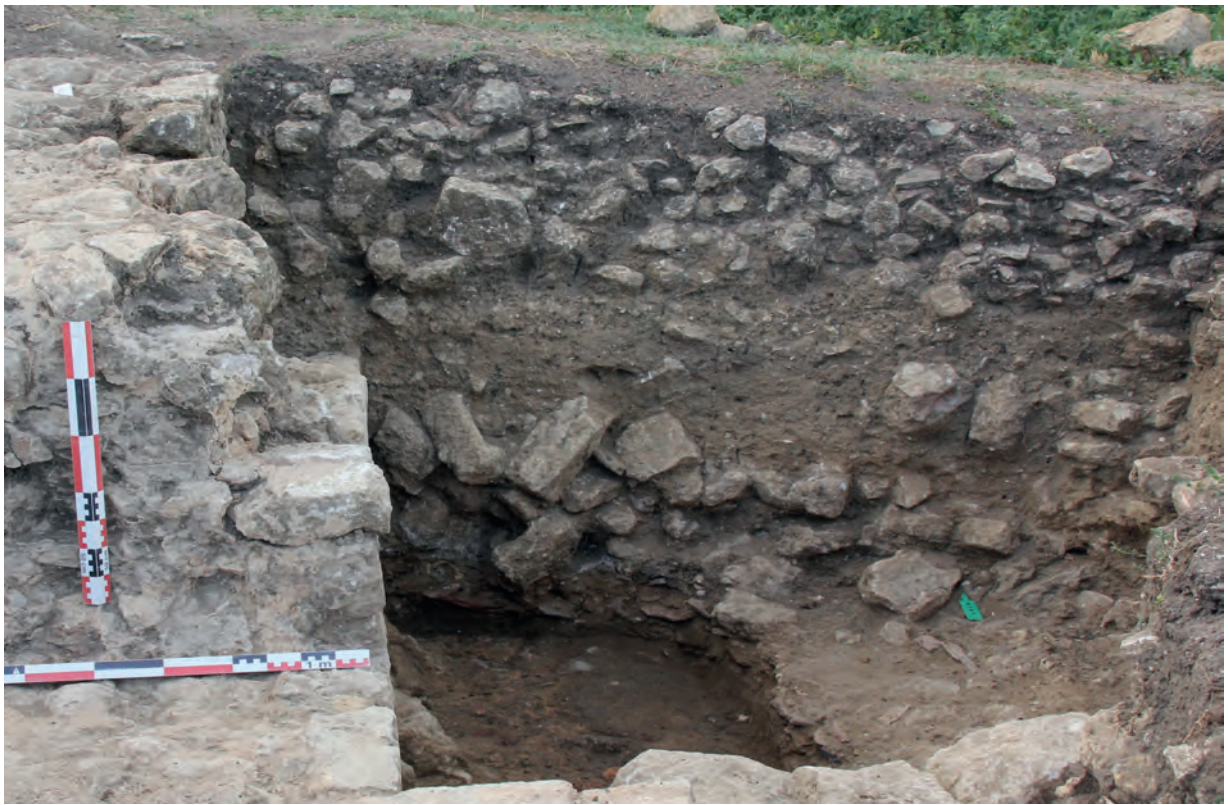
1 : Tranchée 1 - bâtiment 7 - Les différentes phases de comblement

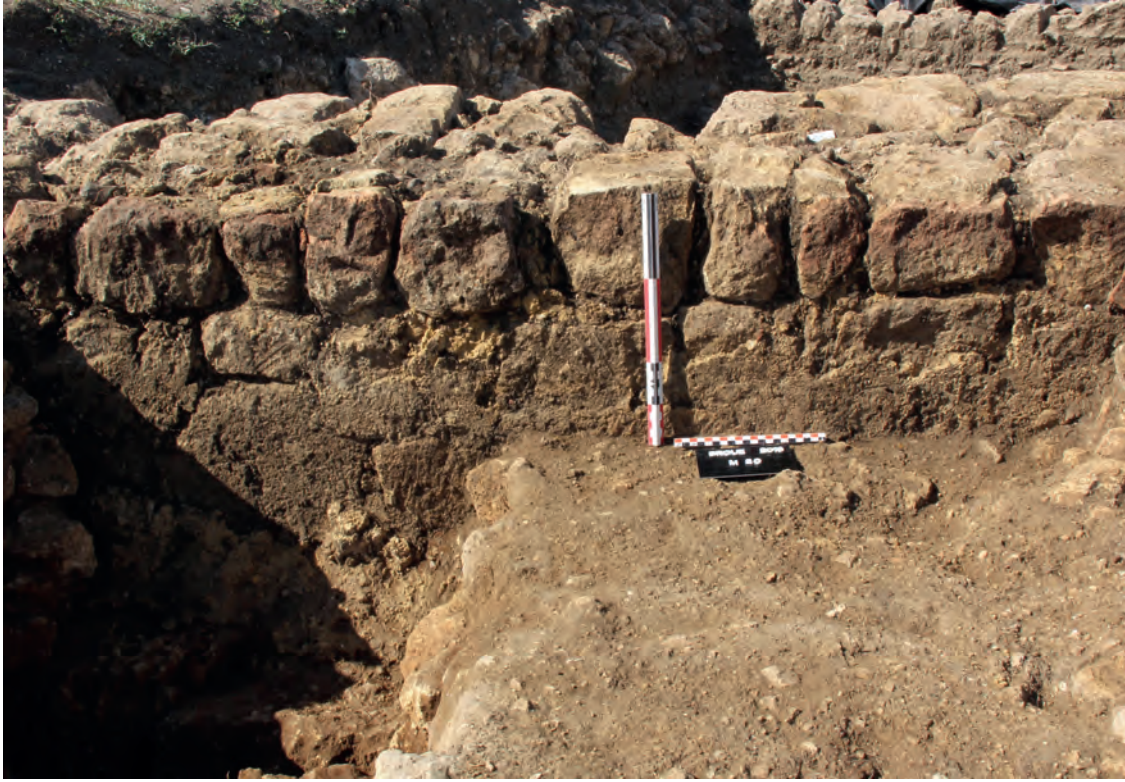
1 : Tranchée 1 - Mur 20 - dans sa partie basse, des traces d'enduit ;
dans sa partie haute, la dernière assise rubéfiée

régulières, d'une hauteur moyenne de 0,20 m tandis que la face nord (côté intérieur du bâtiment) est plus irrégulière et a pu être recouverte par un enduit. Tandis que la dernière assise correspond aux modules de la face méridionales, les deux assises inférieures, au contact du rocher sont composées de blocs grossièrement équarris, plus importants (allant jusqu'à 0,35 m de côté) et présentant des joints très larges. Certains blocs ont été posés pour boucher des failles du rocher et rattraper ses irrégularités afin de stabiliser ainsi les fondations (**fig. 25 et Pl. 26-1**). Les joints ont été en partie recouverts par du mortier de chaux qui pourrait constituer le reste de cet enduit. Autrement, le liant paraît être composé de terre argileuse. Le constat est identique pour les murs 15 et 16. En revanche, le mortier de chaux accompagne les pierres de taille qui composent l'extrémité du mur 7. Des résidus de ce mortier de couleur blanche sont visibles sur les faces externes des pierres. L'utilisation de ces blocs taillés correspond non seulement à l'emplacement d'une possible entrée, même si aucune feuillure n'a été observée, mais également à un changement de substrat naturel. En effet, l'extrémité du mur est ancrée dans un substrat argileux rouge alors que le reste du mur est posé à même le rocher qui aurait pu être préparé pour l'accueillir. Par ailleurs, on constate que cette extrémité de mur présente non seulement un mode de construction différent mais également une largeur légèrement plus importante que le reste du mur. S'agit-il d'un ajout ? du témoignage d'une modification du bâti ?

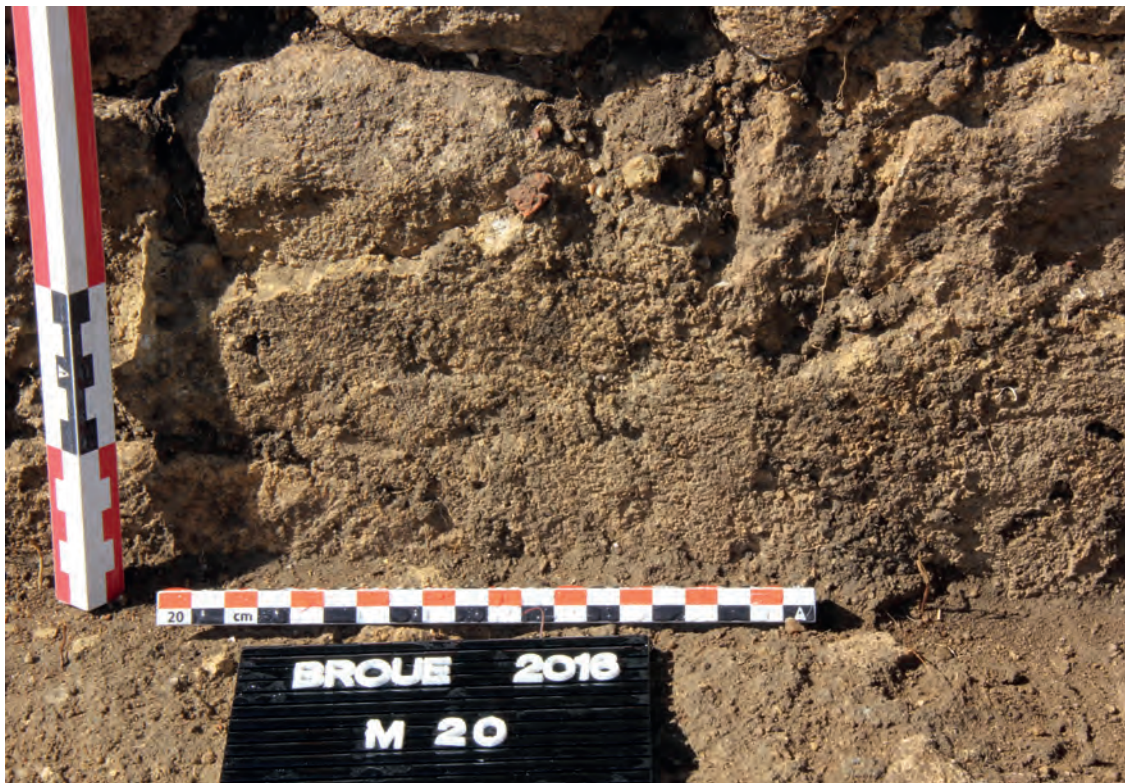
2 : Tranchée 1 - Mur 20 - détail de l'enduit

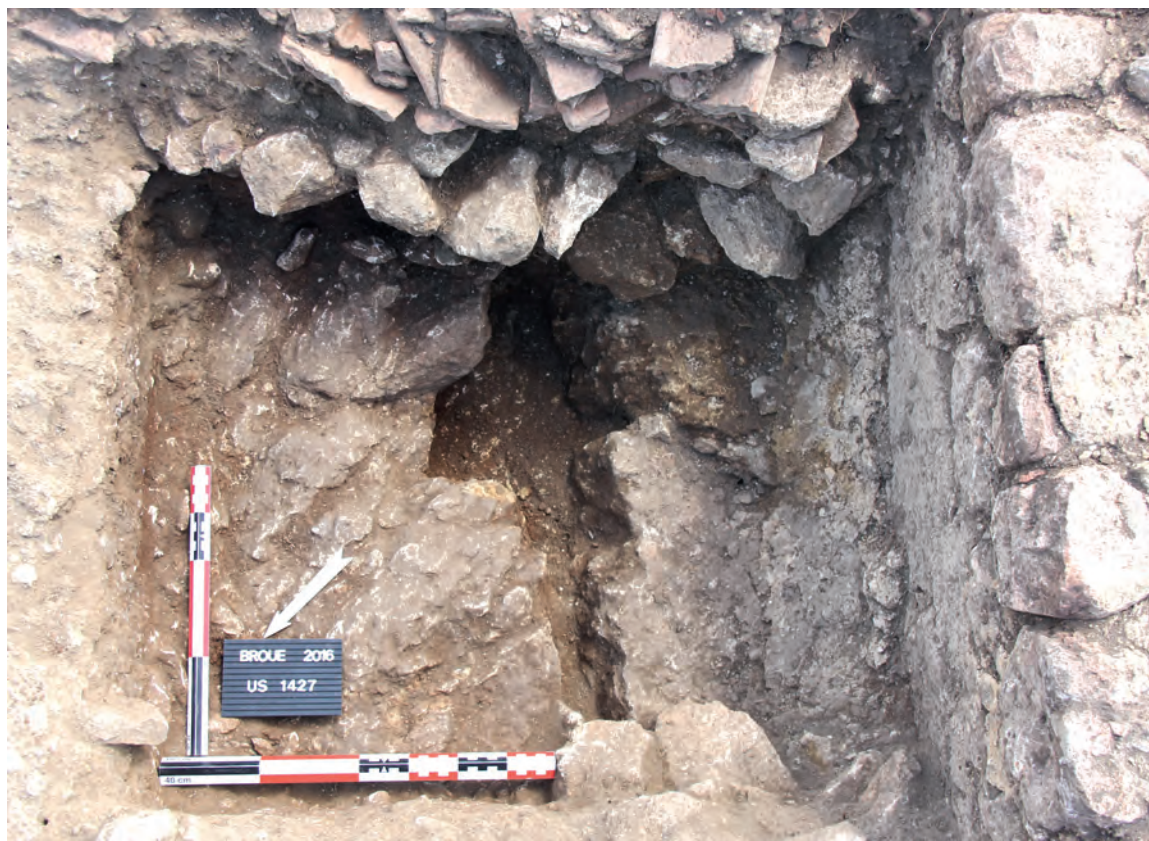
2 : Tranchée 1 - creusement linéaire dans le rocher (us 1427) et parallèle à M 20

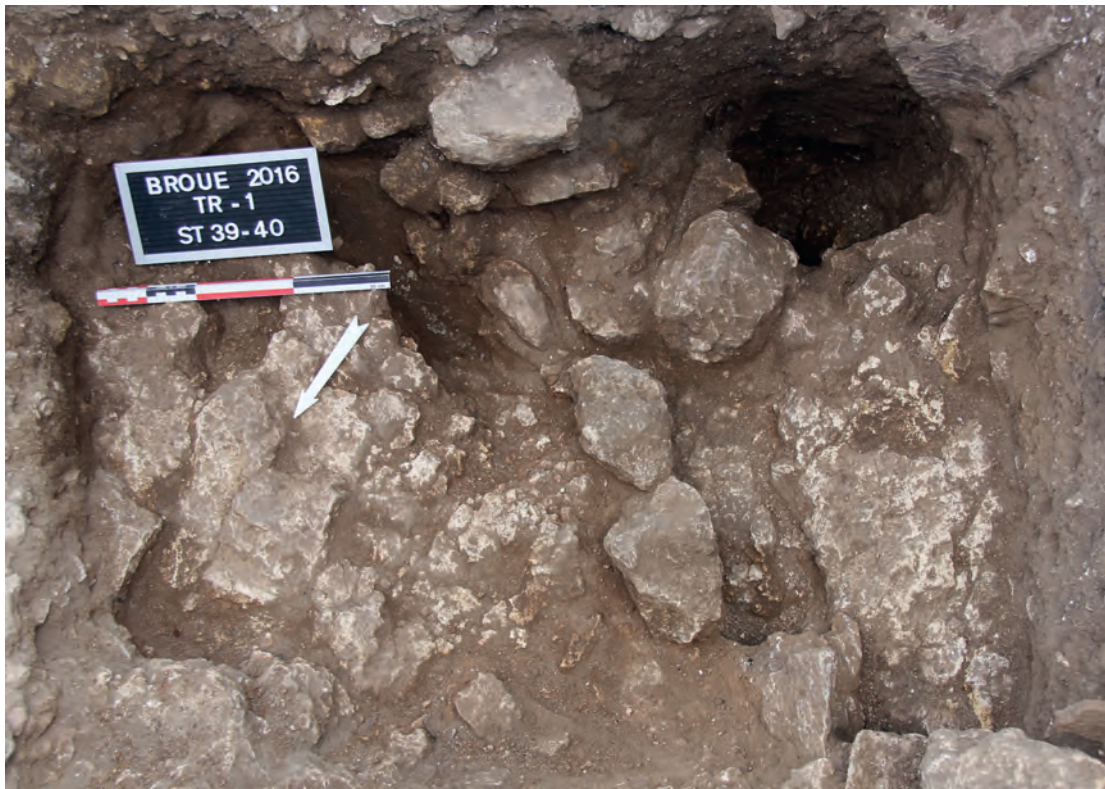
1 : Tranchée 1 - Creusements dans le substrat rocheux
St 39 et 40

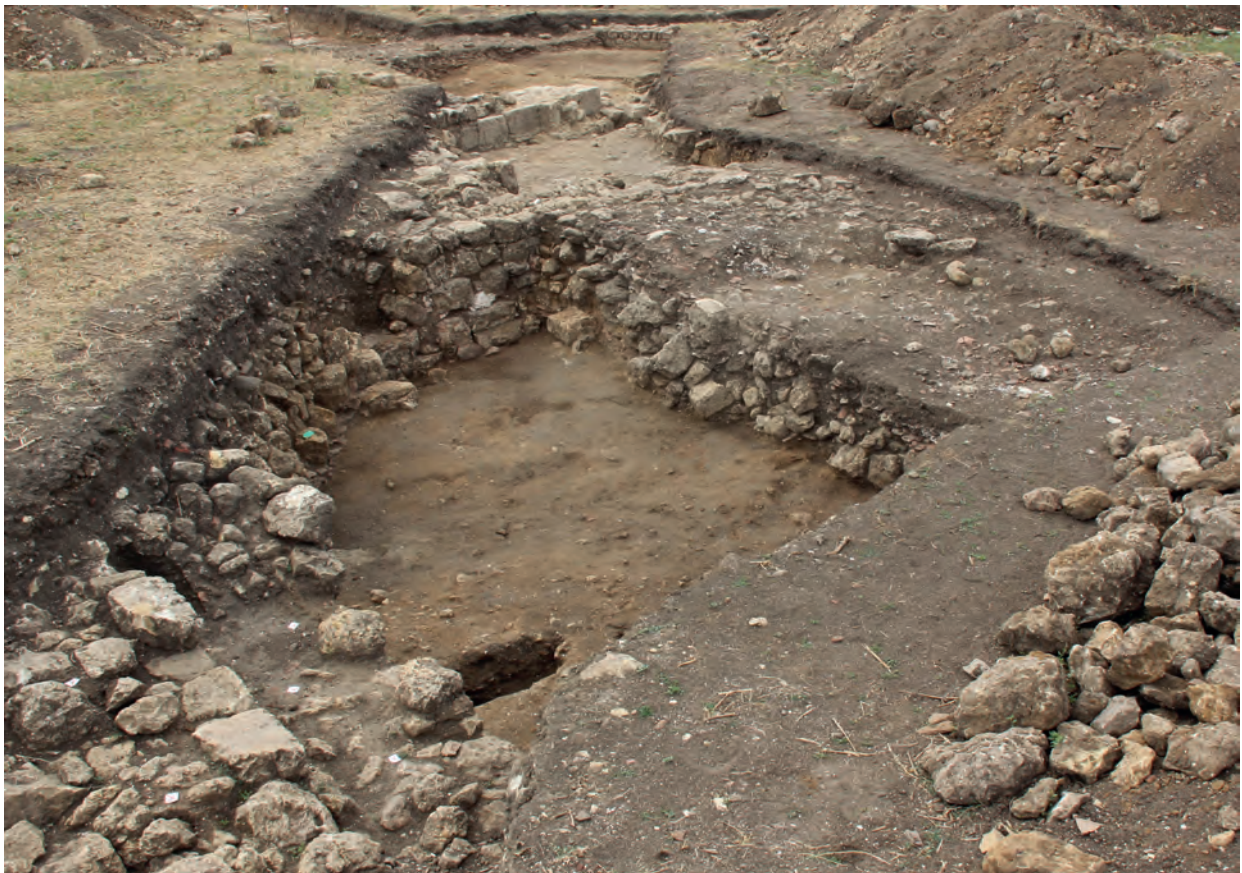
2 : Vue d'ensemble du bâtiment 5
(au premier plan M15 et M16)

Le bâtiment 5, partiellement excavé, et son mur septentrional M 15, ont connu des désordres. On observe également une poussée importante vers l'intérieur du bâtiment et un basculement de M 15. Celui-ci est d'ailleurs doublé par M 16. En revanche, on ne sait pas si ce dernier a été construit à la suite de ce désordre ou s'il est d'origine. Son inclinaison milite en faveur de la deuxième hypothèse.

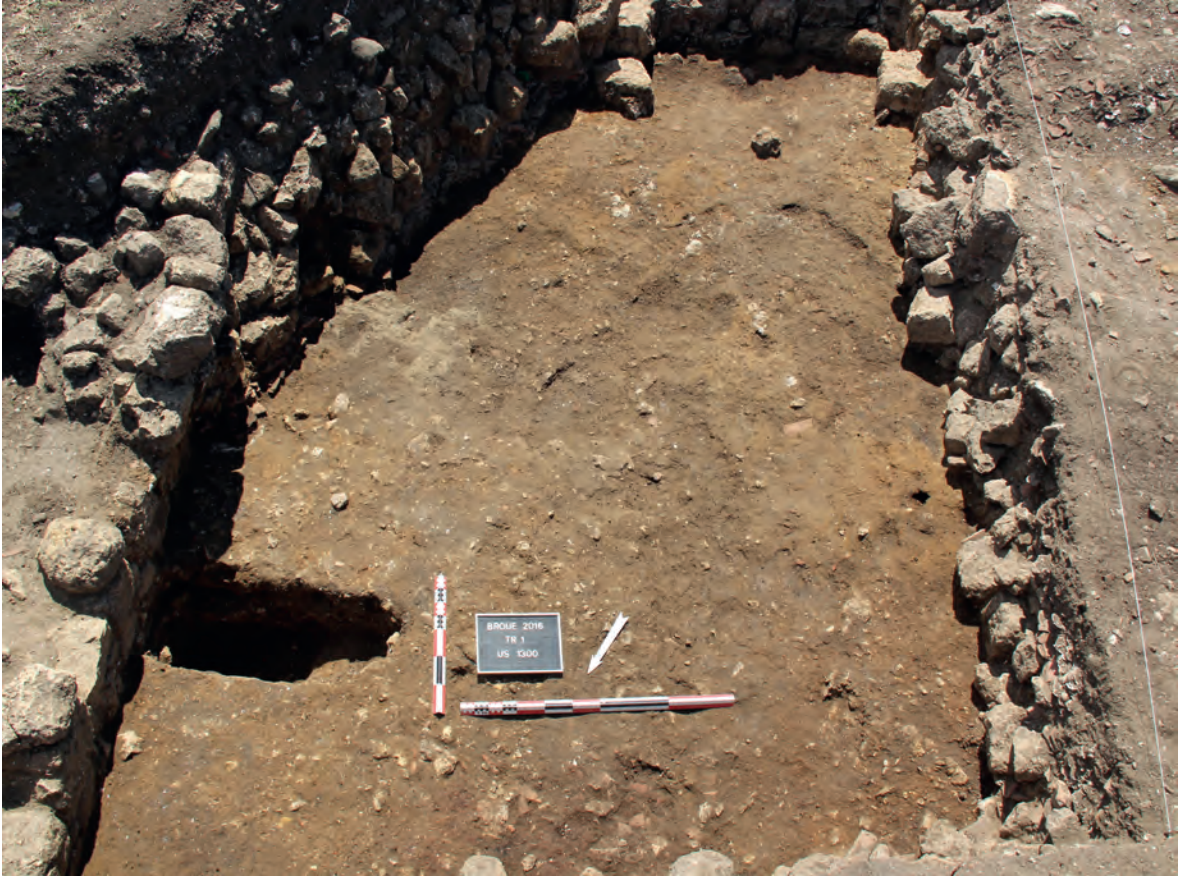
1 : Bâtiment 5 - Sol intérieur (us 1300)

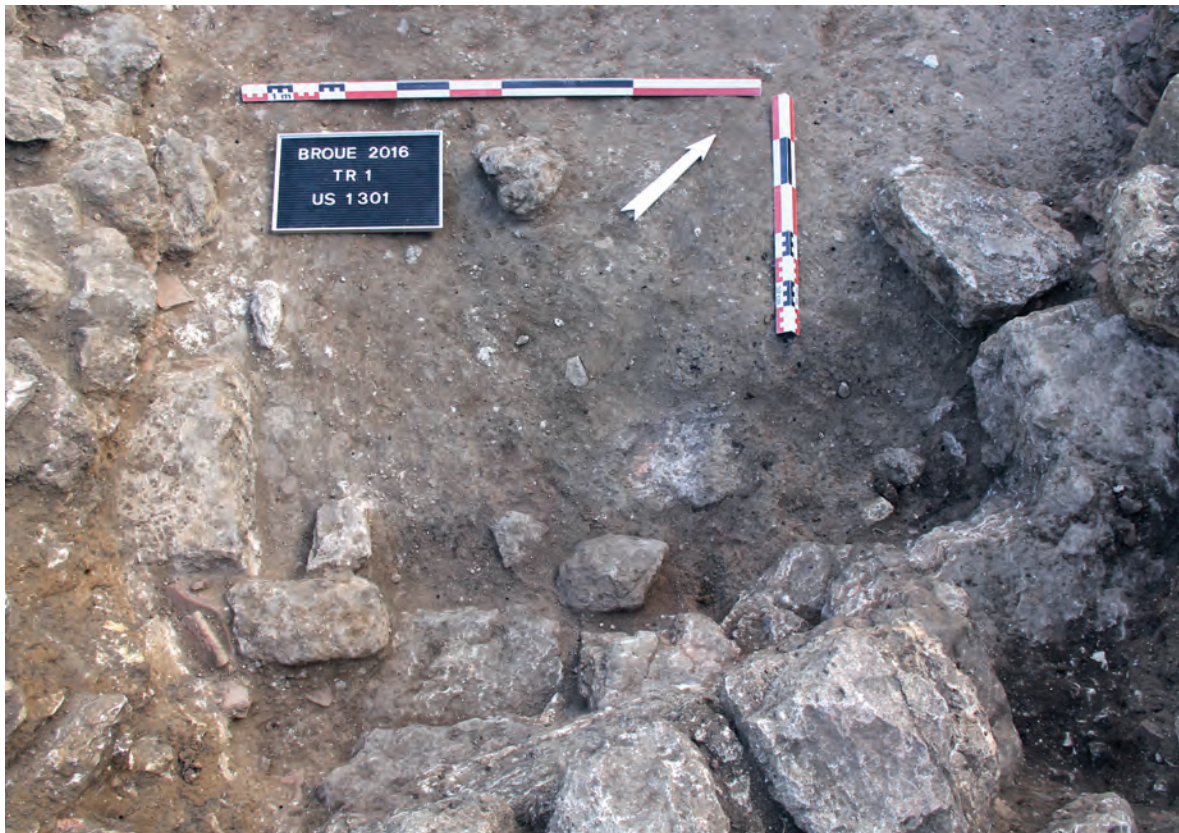
2 : Bâtiment 5
Vue du foyer installé le long de M 7

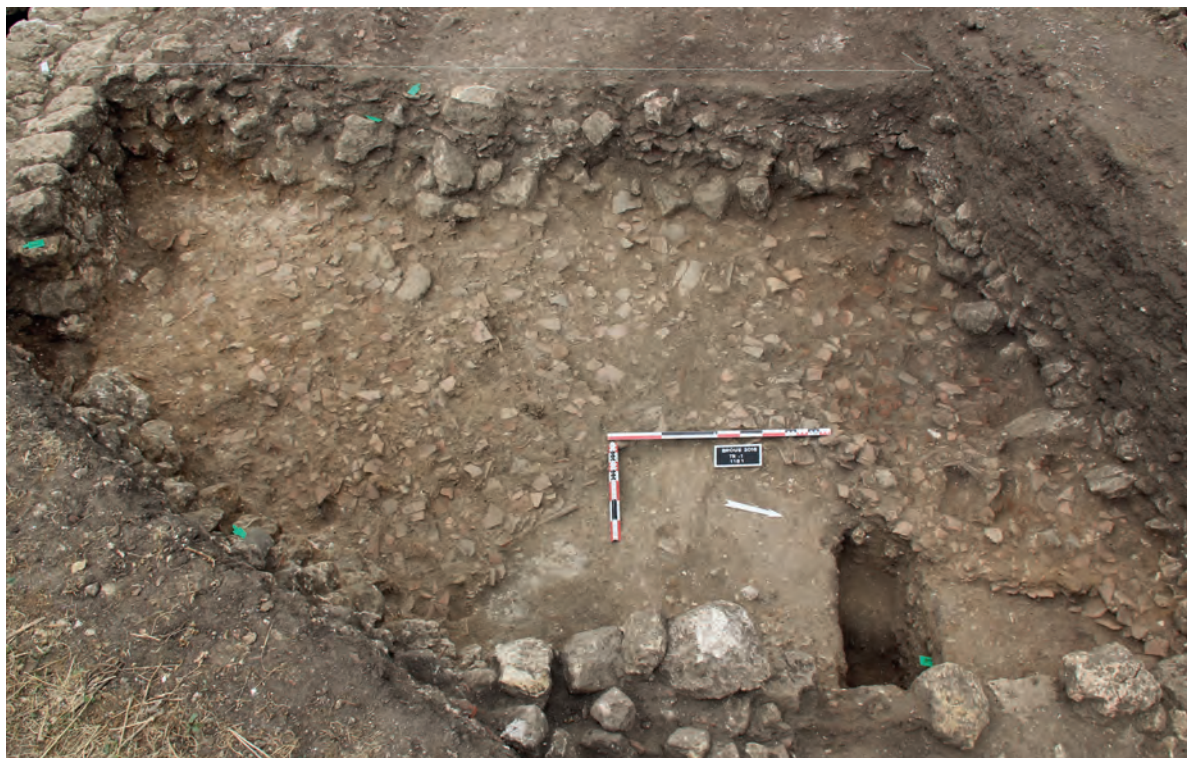
2 : Bâtiment 5 - Niveau de démolition - Tuiles

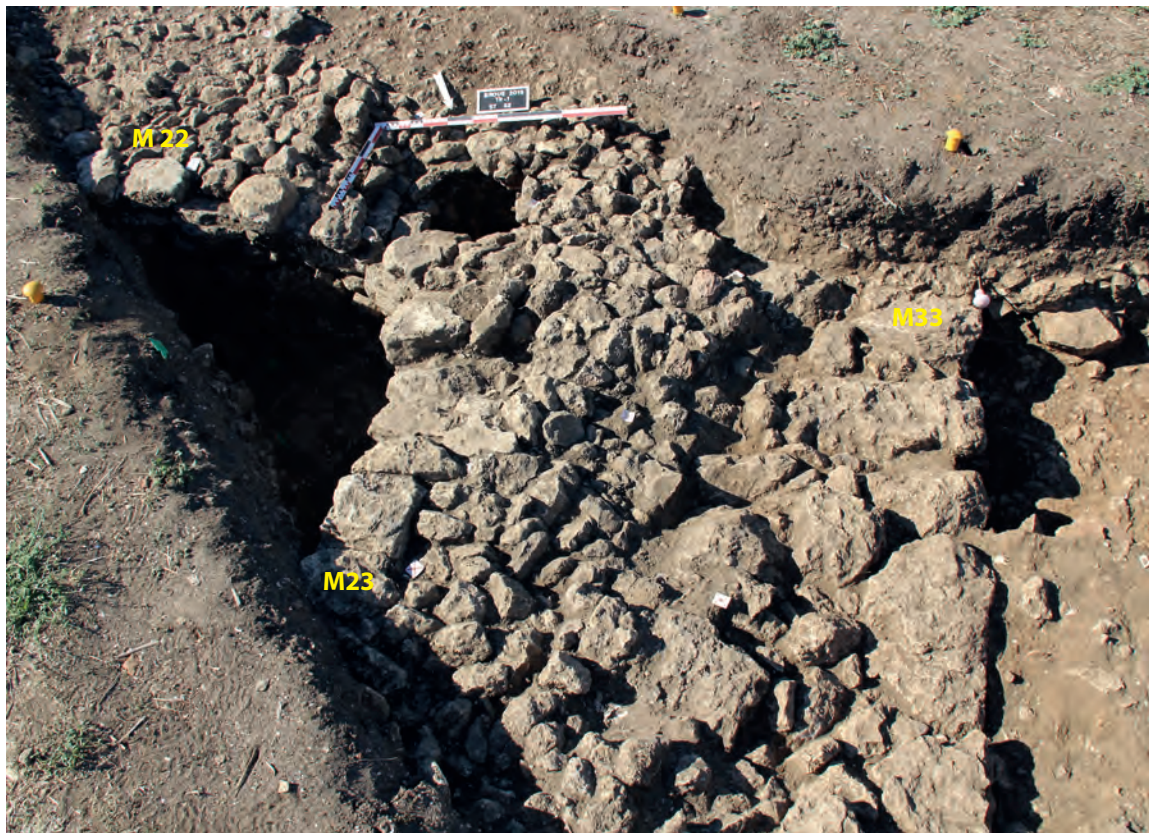
2 : Tranchée 1 - Structure 32 (puisard ? latrines ?)

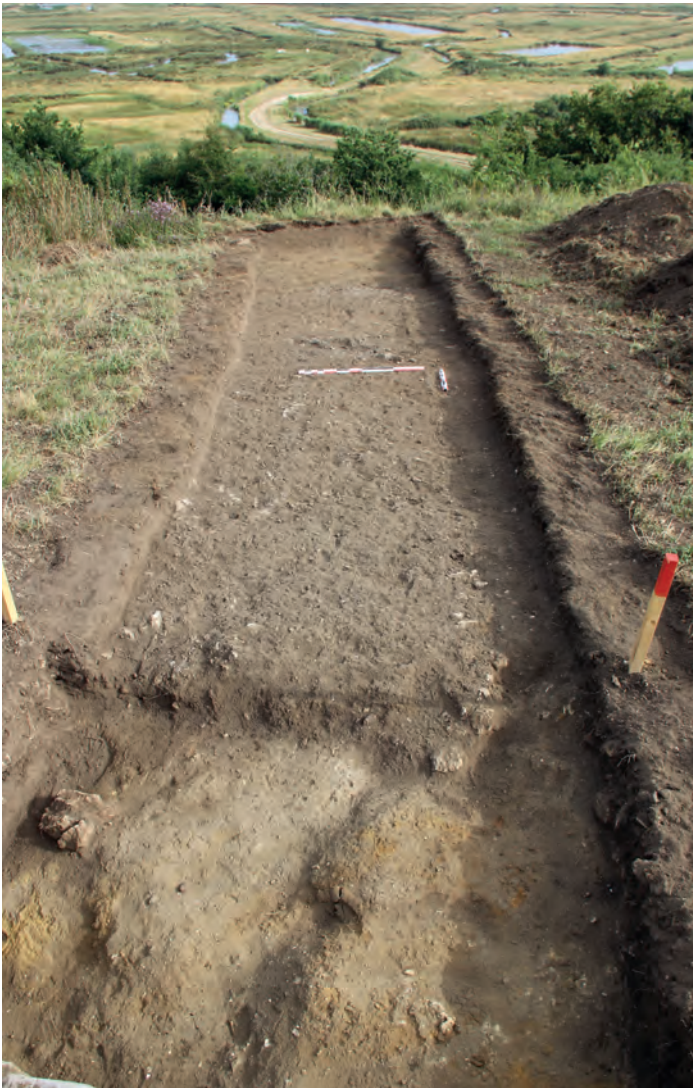
1 : Extension septentrionale de la tranchée 2 en limite de rupture du plateau

L'extension vers le nord, de 10 mètres, avait pour objectif de s'approcher au plus près de la rupture de pente annonçant la limite du promontoire et l'amorce d'une pente très abrupte (**Pl. 35-1**). L'année 2015 ayant montré une occupation en périphérie du site, il était indispensable d'en distinguer les limites et d'identifier d'éventuelles structures défensives ou qui matérialiseraient d'une manière ou d'une autre l'espace habité (palissade, mur,....).

Ce sont les deux seules structures rencontrées dans cette extension de sondage. L'ensemble est constitué d'un sable particulièrement meuble jusqu'à la rupture de pente qui est à cet endroit particulièrement marquée.

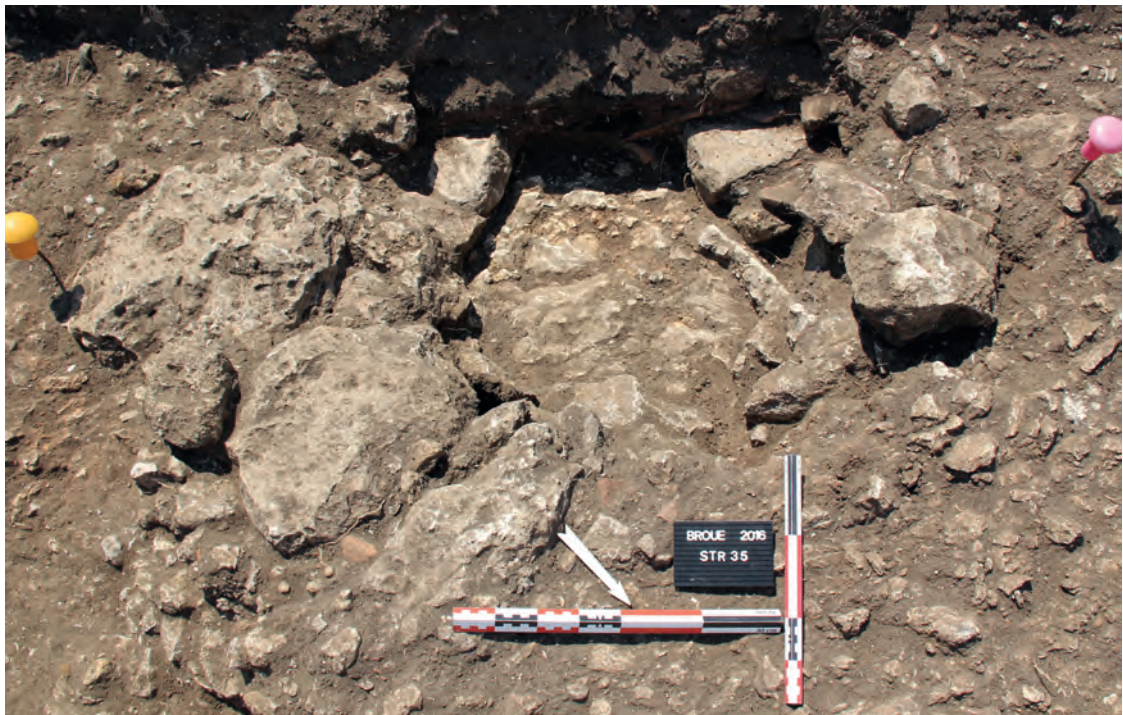
2 : Structure 35 (Trou de poteau)

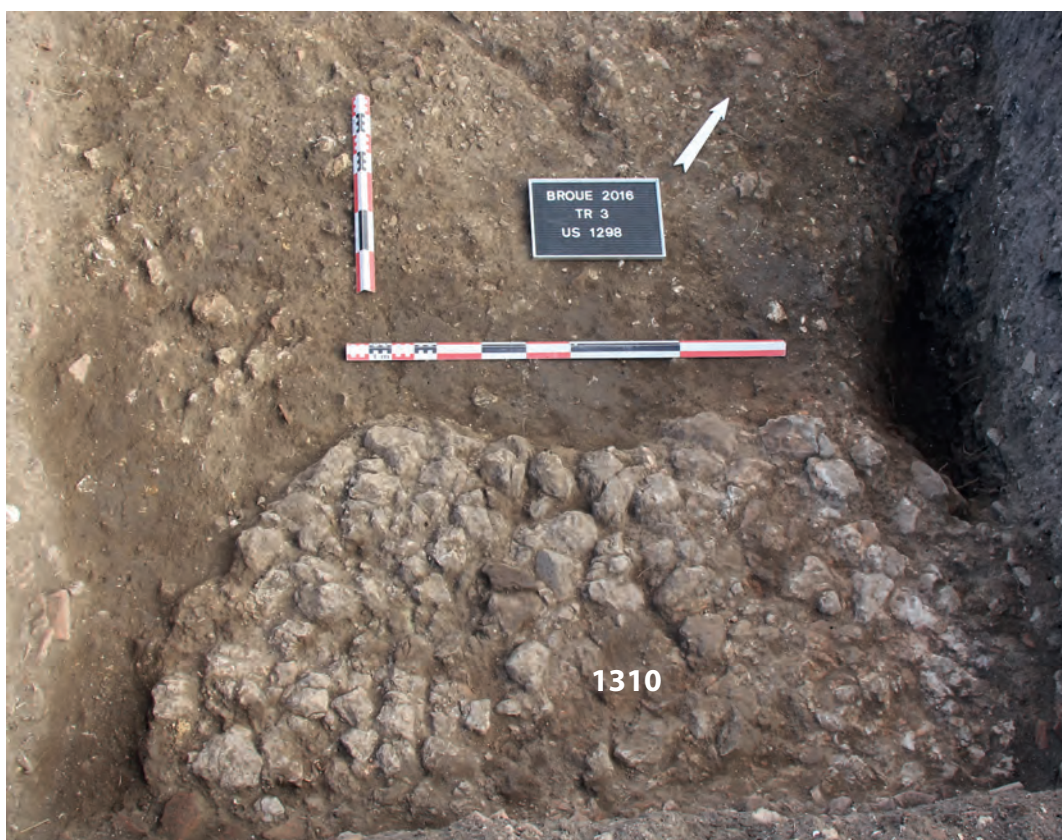
1 : Empierrement et blocs d'argile (us 1310) et l'us 1298 en cours de fouille.

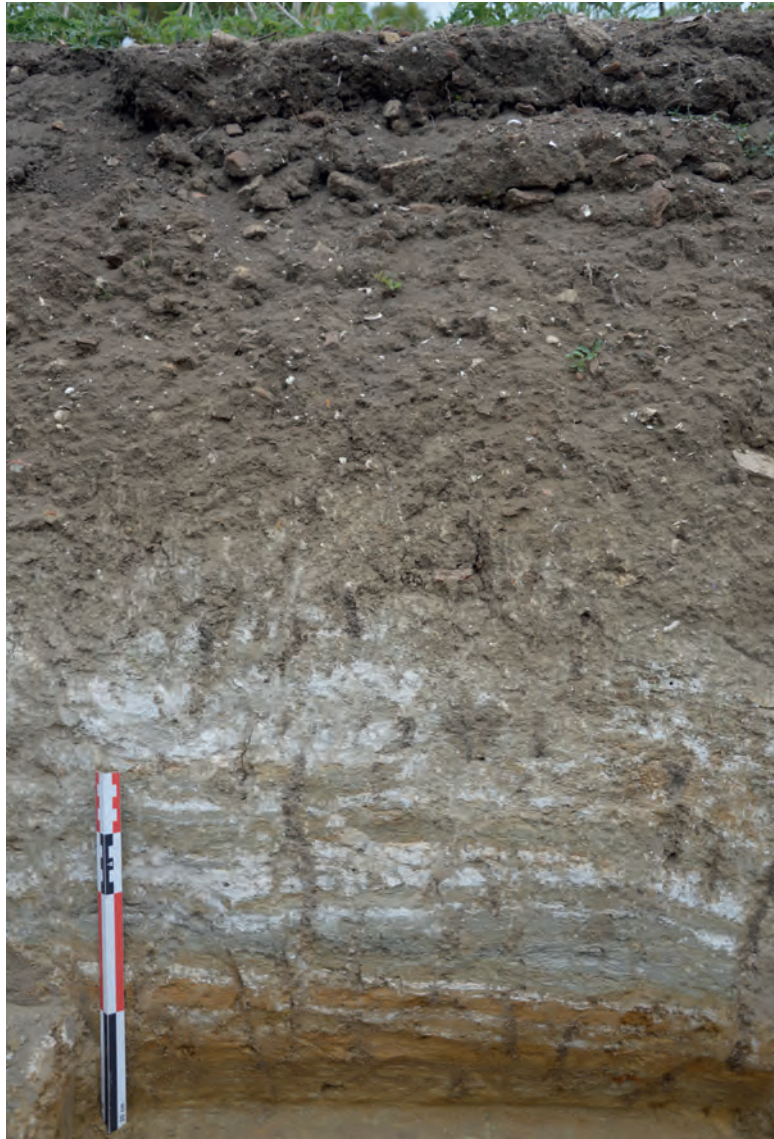
Fig. 5 : Contexte géologique		SAINT-SORNIN Charente-Maritime (17)
	Photo : E. Normand DAO : E. Normand	
		Broue

1 : Tranchée 4 - Apparition du sable avec des veines d'argile

2 : Tranchée 4 - Substrat rocheux (Cénomanien inférieur) offrant un plan incliné.

Le contexte géologique sablonneux rend particulièrement complexe la fouille sédimentaire. L'association sable et argile rend les niveaux archéologiques très durs en période sèches et à l'inverse complètement meuble en période humide. De plus ce contexte rend parfois difficile la distinction des Unités Stratigraphiques lors de la fouille en plan et une quasi-absence de lecture pour les coupes stratigraphiques. Par ailleurs, le caractère meuble du sédiment rend difficile la conservation des coupes souvent envahies par un système racinaire assez développé. Il favorise également la circulation des animaux fouisseurs qui ont fortement perturbé à la fois les coupes et les niveaux archéologiques y compris pendant la fouille. Ce contexte a favorisé l'intrusion d'artefacts de niveaux supérieurs dans les couches inférieures ce qui a compliqué le travail du céramologue dans sa détermination de phases. Le rocher est affleurant dans la partie septentrionale de la plate-forme, résultat d'une érosion importante accentuée par le pendage du site. En conséquence les niveaux d'occupation des périodes les plus récentes ont certainement disparues pour ces parties du site.
