Broue (Saint-Sornin, Charente-Maritime) : un site élitaires au coeur des marais charentais. Rapport intermédiaire de fouille programmée

Broue (Saint-Sornin - Charente-Maritime) : un site élitare au coeur des marais charentais

Rapport intermédiaire de fouille programmée Année 2016

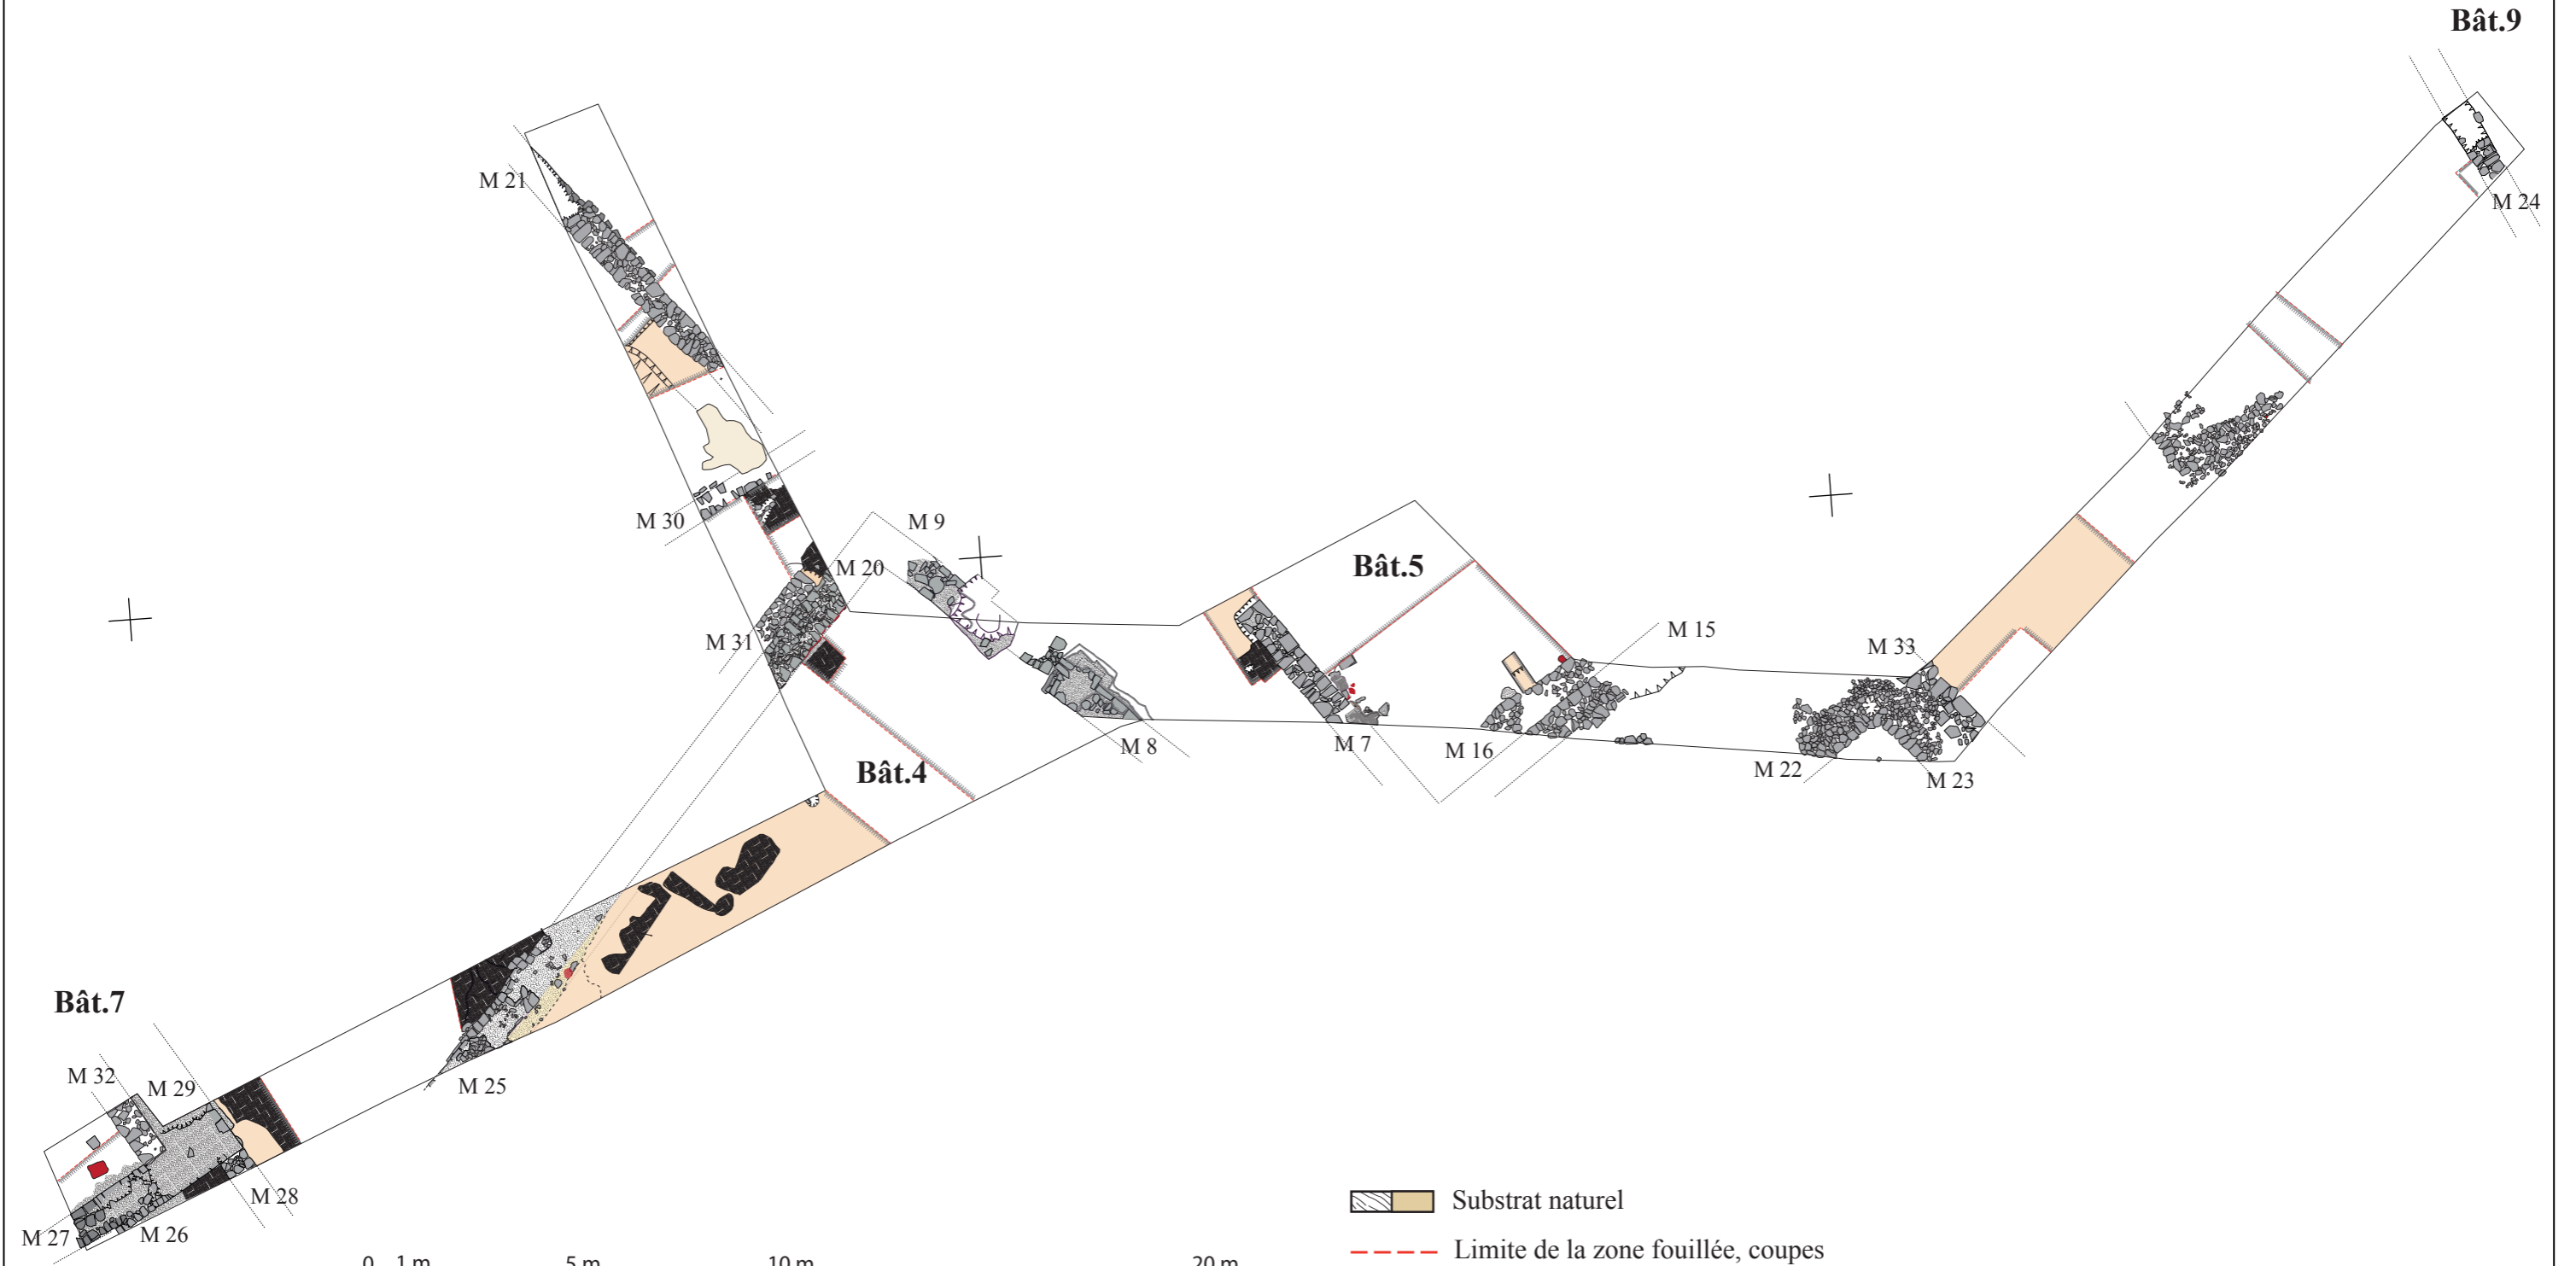
Fig. 11 : Plan général de la tranchée 1
Topographie : cabinet Synergéo - Géomètres-experts DAO : A. Champagne / E. Normand SAINT-SORNIN Charente-Maritime (17) **Broue**
