Fluage à long terme de l'argilite de Bure sous faible charge uniaxiale et en extension/compression triaxiale et compression uniaxiale avec suivi in-situ

Alexandre Dimanov, Michel Bornert, Hakim Gharbi, Jean Talandier

D RP 0LMS 20 0001

Laboratoire LMS

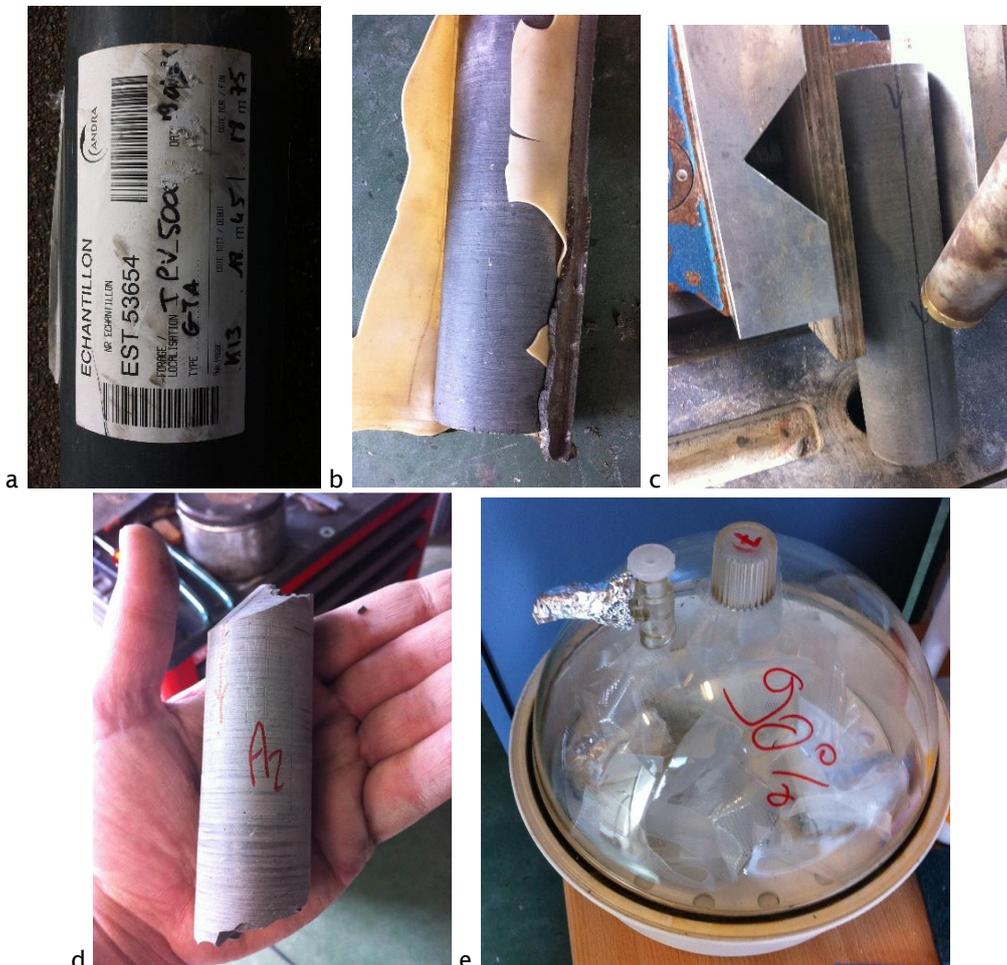
Fig. 1. Préparation des échantillons : Ouverture de cellule T1 (a, b), carottage orienté en diamètre 36 mm (c,d), rectification et conditionnement (aluminium-paraffine-poche à vide) et stockage en dessiccateur à solution saline (e).

Les échantillons sont ensuite pesés et mesurés. Pour préserver leur état de saturation initiale ils sont enveloppés dans une feuille d'aluminium, puis enduits de paraffine et finalement emballés sous film plastique alimentaire à vide et conservés dans un dessiccateur, avec une humidité relative (HR) maintenue proche de 90% (Fig. 1).

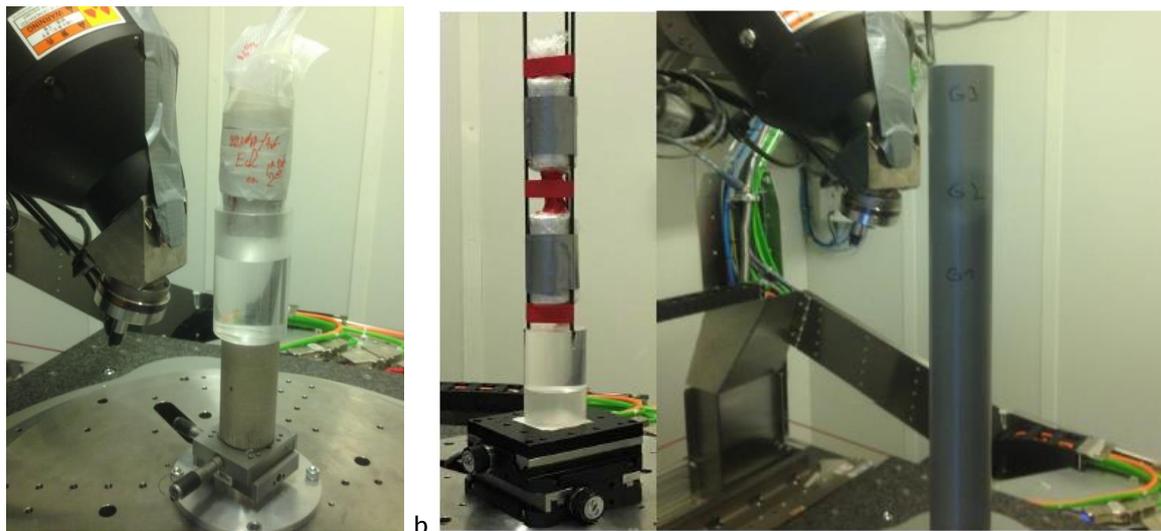
Fig. 2. Tomographie RX de laboratoire (Navier). a : scans individuels (12h). b : Installation permettant de scanner simultanément plusieurs échantillons de 36mm (cellule EST 53627).

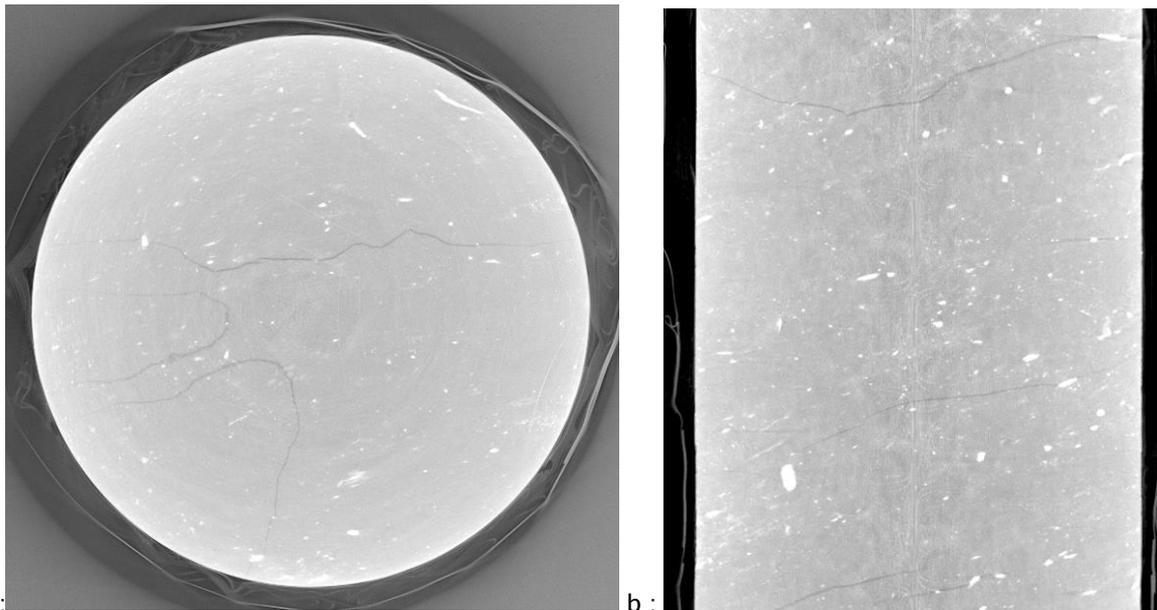
Fig. 3 : Imagerie en tomographie RX d'échantillons (diamètre 36 mm) prélevés sans pré-sélection dans la carotte A (cellule T1, procédure classique). La protection (aluminium, paraffine et film alimentaire) est visible sur le pourtour. a : Echantillon A2, 90°, scan hélicoïdal de 12 heures (5760 projections, voxel = 24 μm , 100 kV, 150 μA , sans filtre, Varian 2520). b: Echantillon A1, 45°, scan hélicoïdal de 12 heures (5760 projections, voxel=24 μm , 100 kV, 150 μA , filtre Cu, Varian 2520). Des fissures sont nettement visibles.

Les procédés habituels d'ouverture des cellules T1, de sous-carottage et de rectification des échantillons se sont révélés assez problématiques. La tomographie RX montre que la plupart des éprouvettes sont pré-fissurées, même si elles paraissent intègres à l'œil nu (Fig. 3, 4 et 5). Une procédure spécifique (non contractuelle) de scan RX des cellules T1 non ouvertes a été mise en place (voir annexe 1). Plusieurs carottes initiales se sont aussi révélées pré-fissurées, même en étant confinées dans les cellules T1. Grâce à la tomographie systématique nous avons pu sous-carotter dans les zones saines. Les échantillons les moins pré-endommagés ont été obtenus dans les deux dernières carottes, issues de la campagne de forage d'avril 2018 et fournies emballées en film plastique, sans conditionnement en cellule T1 (voir annexe 1).

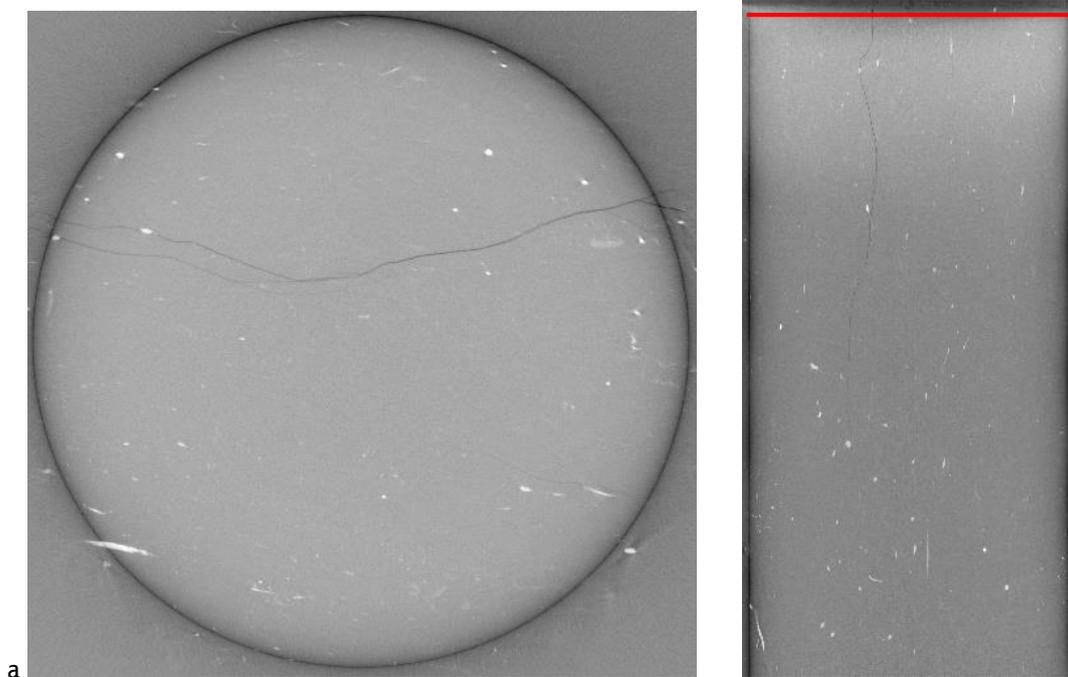
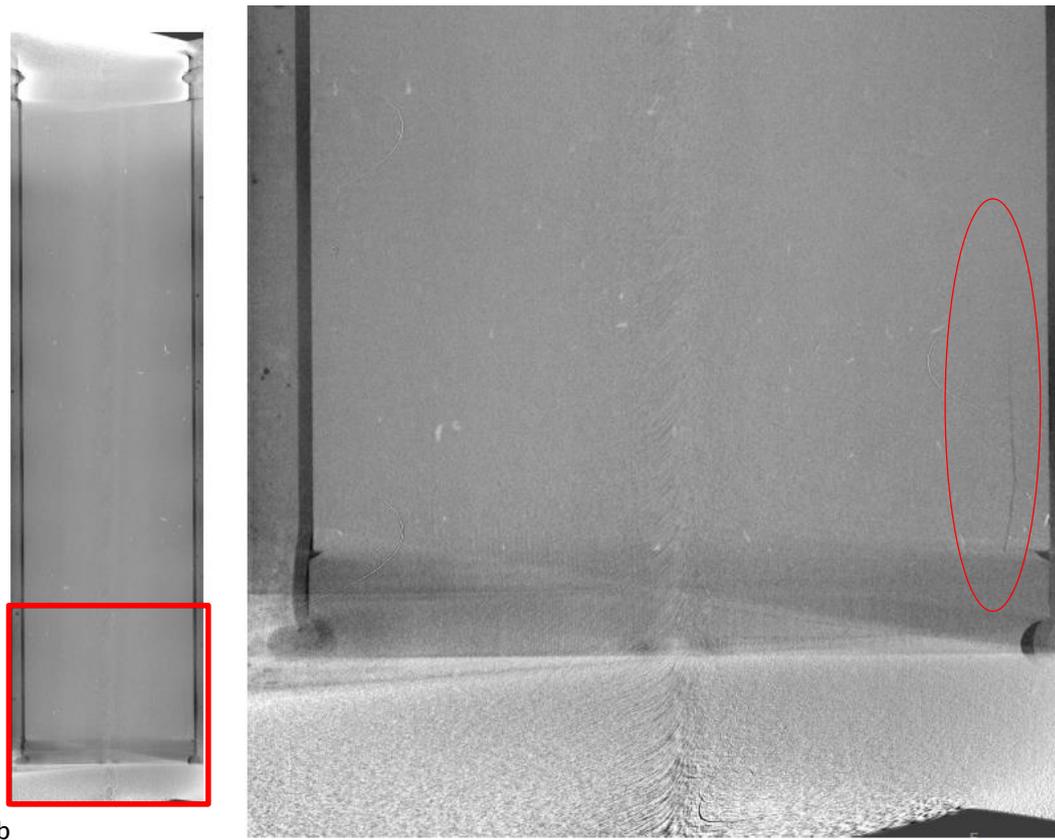
Fig. 4 : Mise en évidence de fissures préexistantes dans les carottes initiales des cellules EST 53619 et 55518, de diamètre 80 mm. Imagerie RX à 160 kV, 315 mA, filtre Cu (1,5 mm), Varian 2520, framerate 0,5 Hz.
 a : EST 53619 : section transverse et longitudinale de la moitié supérieure (environ 157 mm de haut). Le niveau de la coupe transverse correspond au tracé en rouge sur la coupe longitudinale. Voxel de 42 μ m.
 b : EST 55518 : coupes longitudinales. L'encadré en rouge est agrandi à droite pour mettre en évidence une petite fissure. Scan hélicoïdal (7 tours), 10080 projections (1440x7), 90 heures de scan. Voxel de 50 μ m, 1750x1750x7082 voxels (21,7 Gvoxels, équivalent à 43,4 Go).

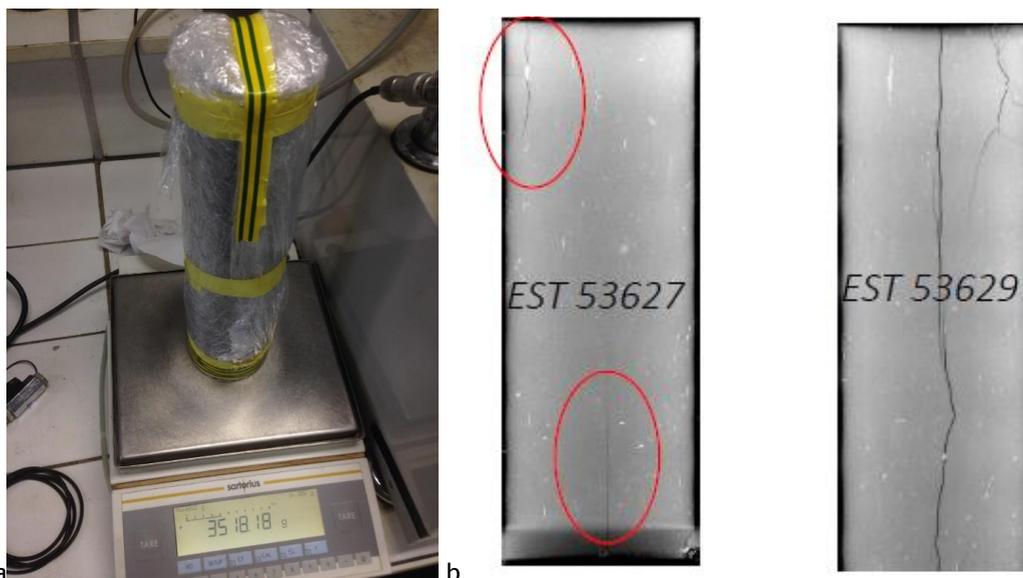
Fig. 5. a : Pesée de carottes avant et après scans RX. b : Mise en évidence de fissures préexistantes dans les carottes initiales à la sortie des cellules EST 53627 et EST 53629 (très fissurée). Prélèvement de 3 échantillons de 36 mm et 19 échantillons de 8 mm dans EST 53627 (série G) et EST 53629 (série H).

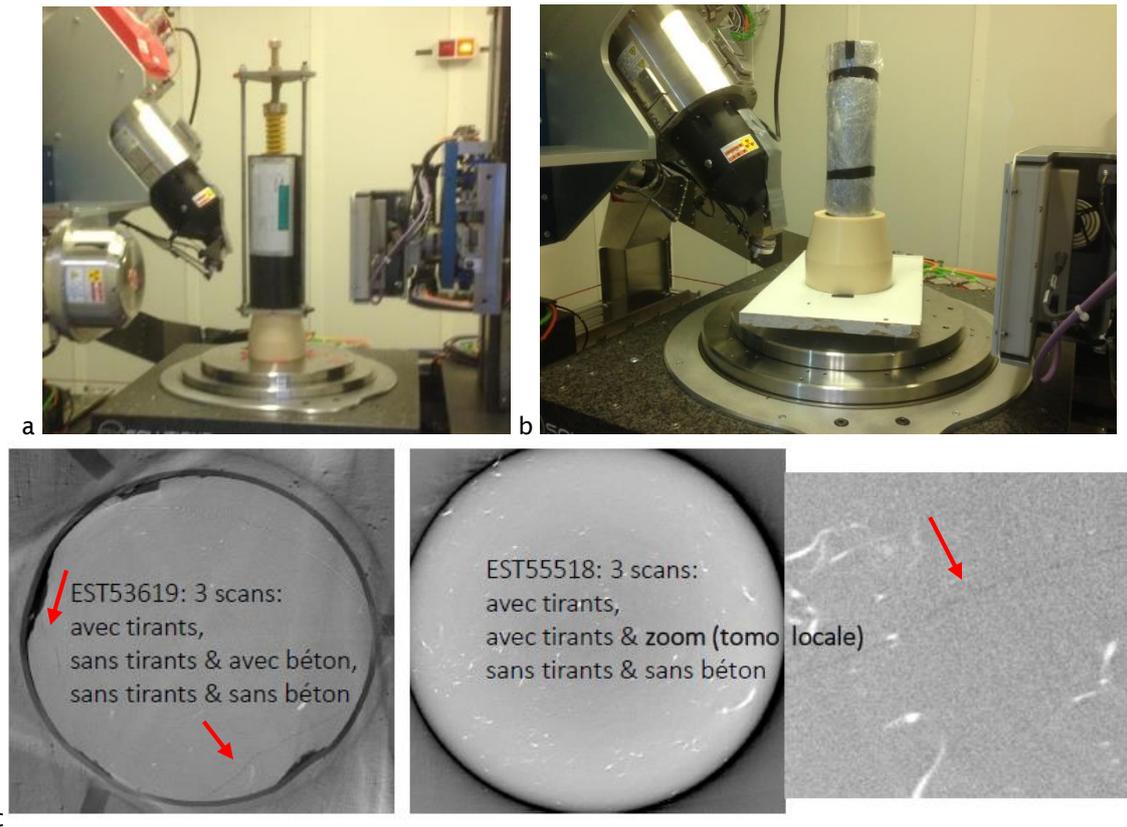
Fig. 6A. Scans des carottes EST55518 et EST53619. a : scan EST55518 : i) confinée dans la cellule T1 complète avec tirants, ii) idem, mais en tomographie locale avec agrandissement sur la zone endommagée. b : puis scan juste après ouverture de la cellule. c : exemples de sections transverses de reconstruction tomographique des carottes montrant des fissures préexistantes avant ouverture des cellules T1.

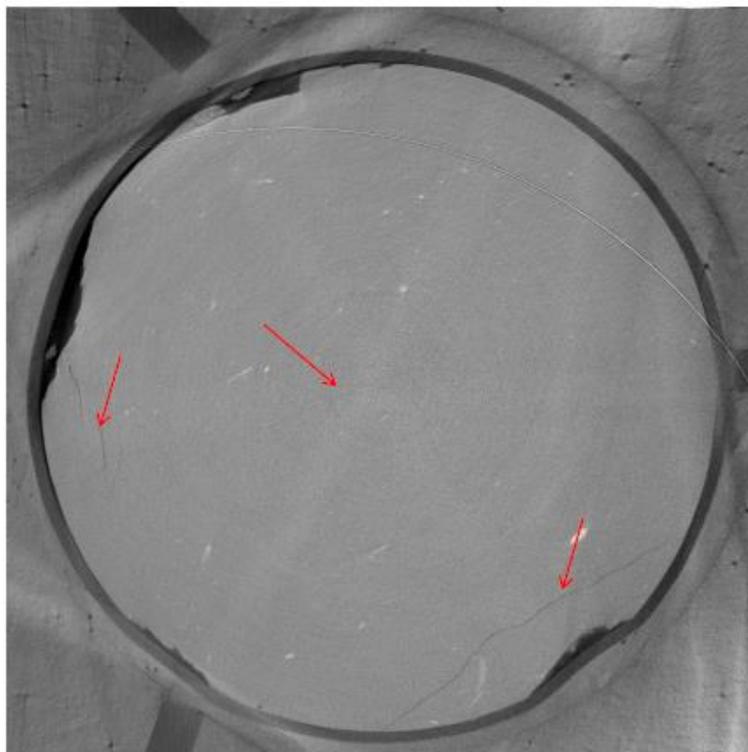
Fig. 6B. Investigation de carotte traditionnelle EST53619. Exemples de fissures dans la partie inférieure de. Conditions d'imagerie : 1440 projections (14 h de scan), $1750 \times 1750 \times 1220$ voxel³, voxel = 50 μ m, 160 kV, 315 μ m, Cu filtre (1,5 mm), Varian 2520, framerate 0,5 Hz, Aver 16. La fissure centrale est à peine perceptible.

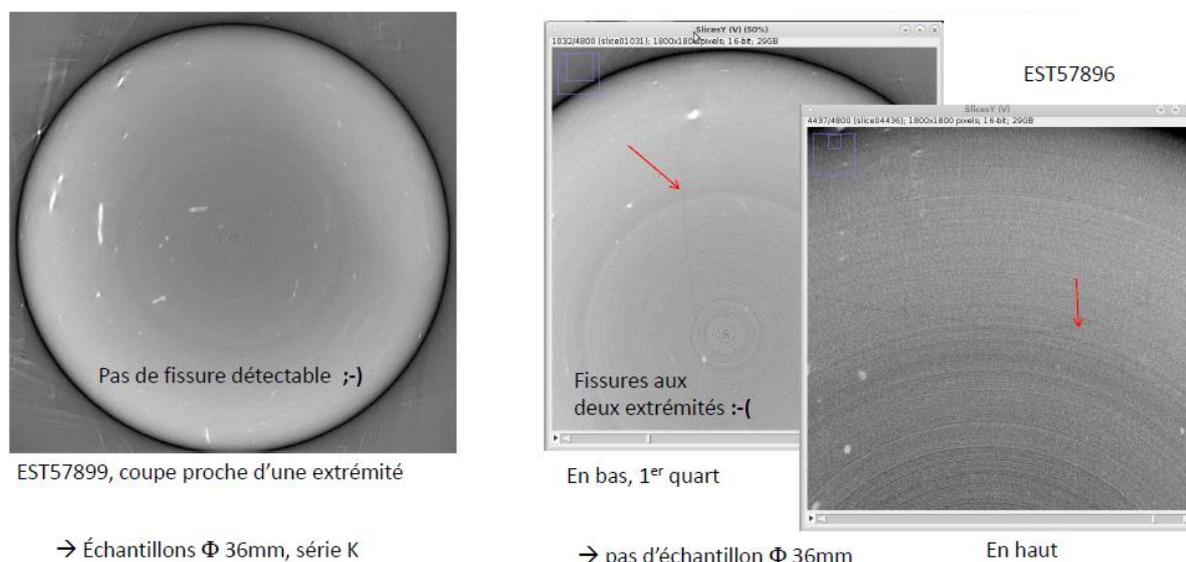
Fig. 6C. *b* et *c* : Investigation de carottes de 120 mm. Conditions d'imagerie : $1781 \times 1781 \times 5428$ voxels³, voxel = $65 \mu\text{m}$. *a* : EST57899, fournie exceptionnellement sans conditionnement en cellule T1. Pas de fissure détectable. Série d'échantillons K (diamètre 36 mm) pour essais de fluage. *b* : EST57896, traditionnelle, conditionnée en cellule T1, après ouverture de la cellule. Exemples de fissures se prolongeant à partir des parties inférieure et supérieure. Carotte inutilisée.

Deux carottes de 120 mm (EST57899 et 57904) nous ont été fournies peu après leur forage, enveloppées de film protecteur, mais sans conditionnement en cellule T1. Elles s'avèrent suite au scans RX être parmi les meilleures.

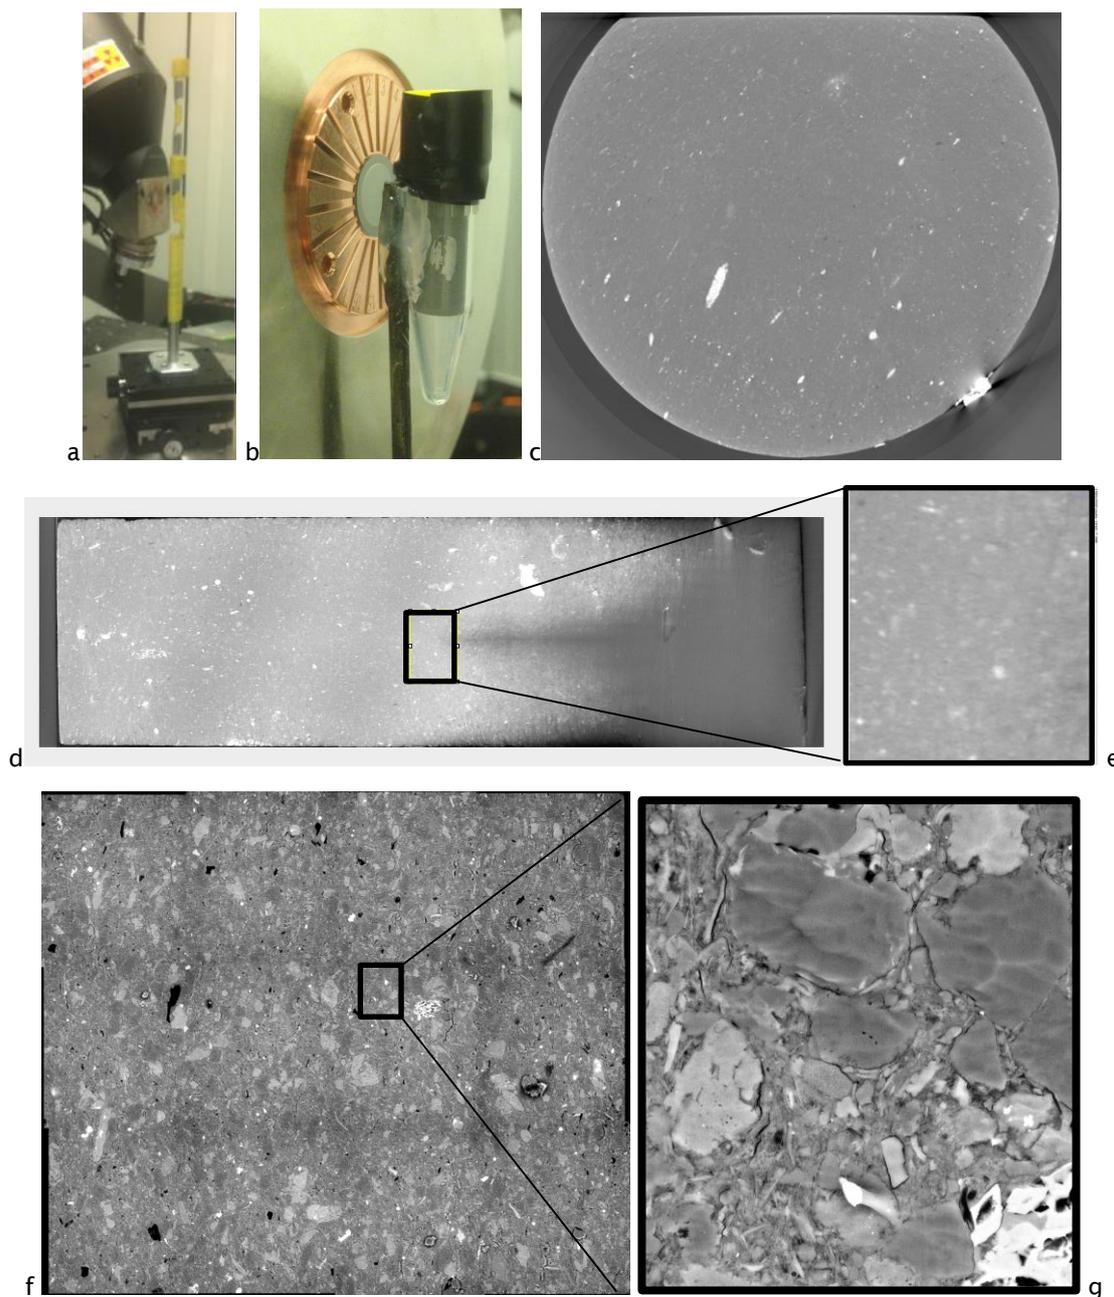
Figure 7a : (a) : Sélection d'échantillons de 4 et 8 mm de diamètre, prélevés dans les chutes saines issues des carottes scannées. Les échantillons (en capsules étanches) sont montés en série pour réaliser simultanément les scans de plusieurs échantillons. (b) : Imagerie de l'échantillon H7 de 8 mm de diamètre ($1750 \times 1750 \times 3600$ voxel³, voxel = $4,7 \mu\text{m}$), dont une coupe transversale est montrée en (c). (d) : coupe longitudinale de H7 entier. (e) : zoom sur la zone centrale observée au MEB. (f) : Reconstruction d'une zone de 1,2 mm de côté par 12 micrographies MEB. (g) : zoom sur une zone centrale de (f) à l'échelle de la microstructure.

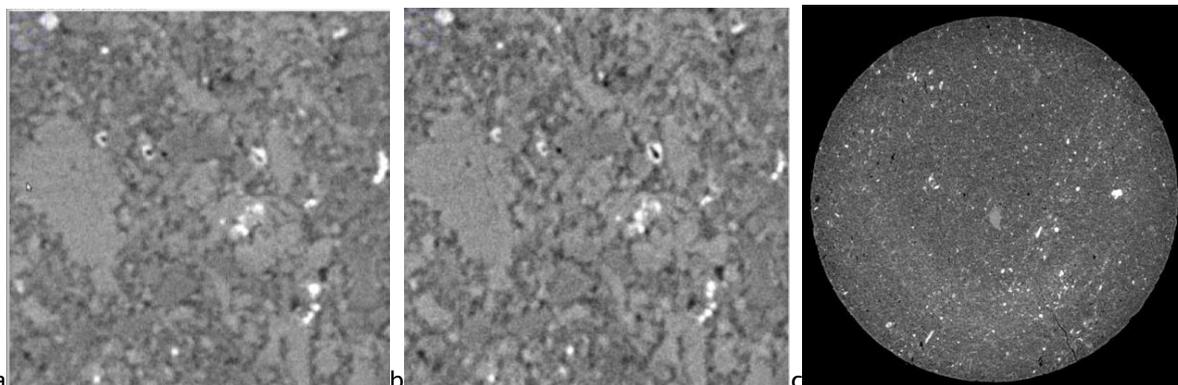
Figure 8 : Réglages de faisceau rose de la ligne Psiché (échantillon F2) : a : détail d'une image à 28 keV, d = 40mm. Taille du champ env. 150 micromètres. b : le même détail d'image à 40 keV, 40mm (conditions gardées pour l'ensemble des essais). c : exemple de coupe transverse complète d'un échantillon de 4 mm de diamètre (fissuré).

- 1) Optimisation des conditions d'imagerie et comparaison 2D MEB / 3D Tomo RX : échantillon F2 (Fig. 8).
- 2) 4 essais hydriques transitoires de saturation/désaturation (35% entre et 95% de HR), dans deux directions de transfert (0 et 90°). Échantillons : F21, F22, F29 et F31. Imagerie des échantillons complets.

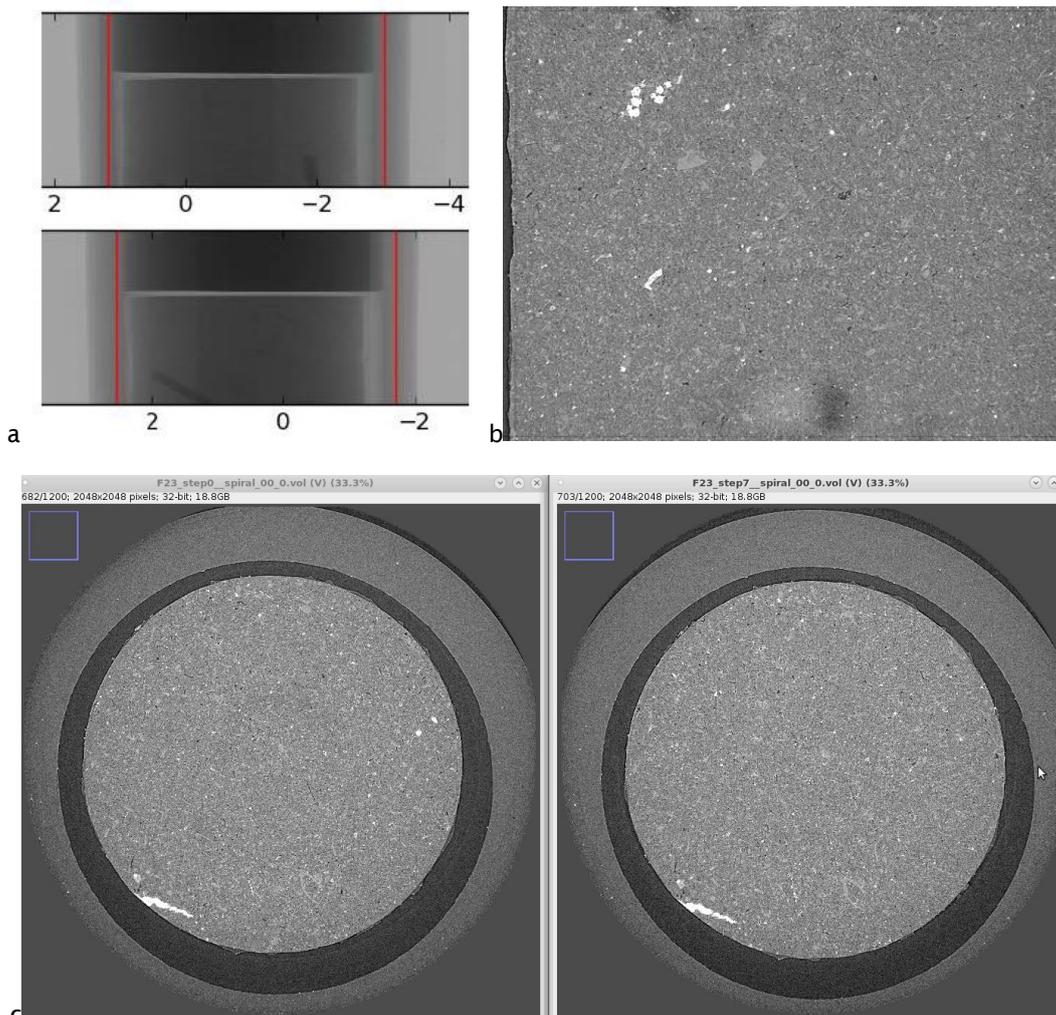
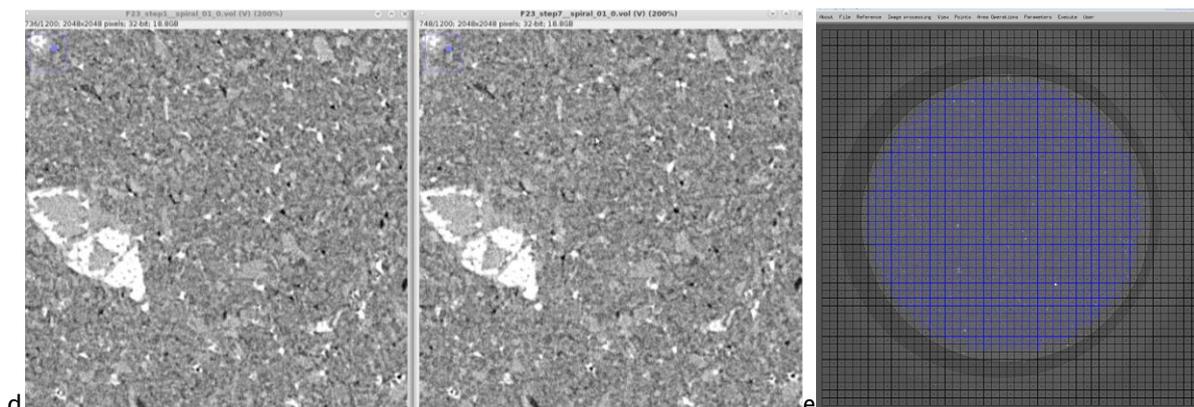
Figure 9B : (a) : Observation par radiographie de l'échantillon monté dans la presse et vérification de l'alignement. Le piston en aluminium (gris foncé) est en haut. (b) : tranche partielle longitudinale du volume de l'échantillon reconstruit (résolution $2.4 \mu\text{m}$) (c) : tranches transverses des reconstructions en début (étape 1) et en fin (étape 7) de chargement de l'échantillon F23. On voit l'échantillon au centre, la jaquette polymère autour avec interstice entre les deux (ce dernier est rempli de graisse). d : agrandissement (mêmes étapes) à l'échelle de la microstructure. (e) : Grille de points de mesure appliquée pour la corrélation d'images volumique.

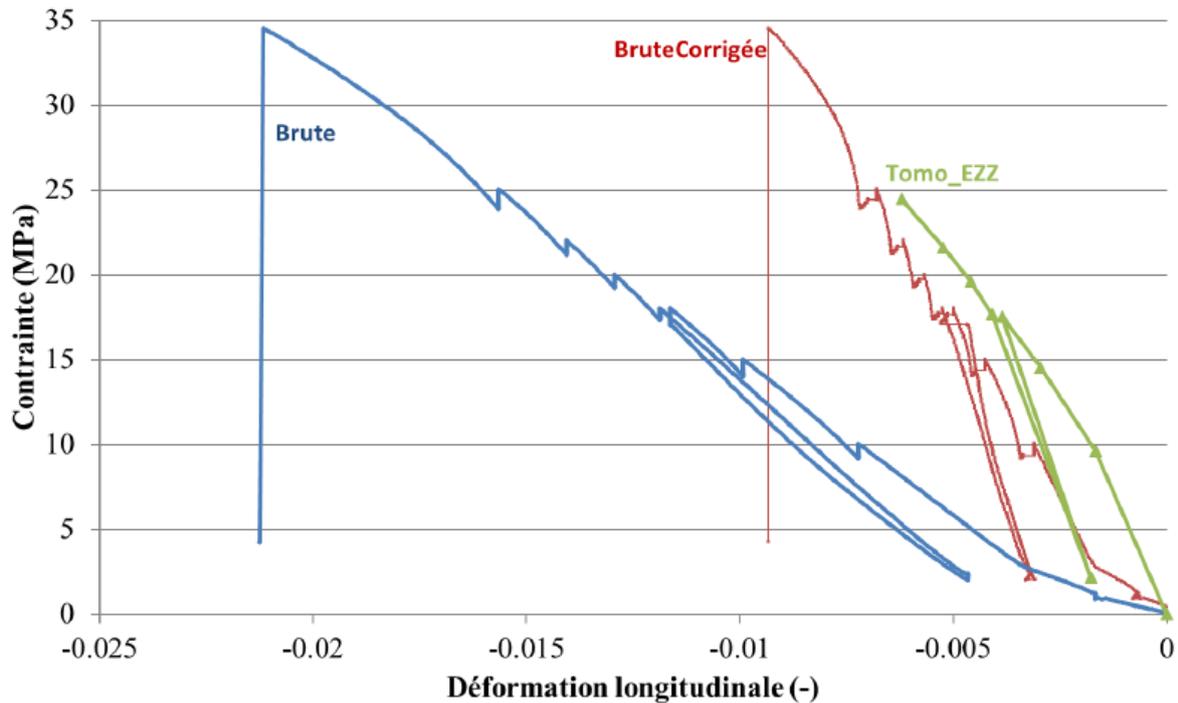
Figure 10 : Courbes contrainte déformation de l'essai F23. En bleu la courbe brute issue du capteur de déplacement, en rouge la courbe corrigée de la déformation de la machine, en vert la courbe issue du calcul de déformation axiale par corrélation d'images volumiques. La décharge après la 3eme étape permet de calculer un module d'élasticité de 7 GPa (courbe rouge, corrigée) et de 7.4 GPa (courbe verte, calculée par corrélation d'images volumique).

L'analyse par DVC permet aussi de moyenniser les déformations sur l'ensemble de l'échantillon et de recalculer une courbe de chargement contrainte-déformation intrinsèque, montrée en vert sur la Figure 10. Notons que cette courbe est proche de celle corrigée de la souplesse de la machine (en rouge). Surtout, il faut noter que la courbe calculée ne présente pas de phase de serrage. C'est la conséquence de la pré-sélection des échantillons ne présentant pas de fissuration initiale notable. De plus, la pente des phases de premier chargement et de la charge-décharge sont très proches, ce qui démontre qu'il n'y a pas eu d'endommagement notable introduit par la sollicitation au moins jusqu'à l'étape 4, malgré une déformation plastique résiduelle d'environ 0,2 %.

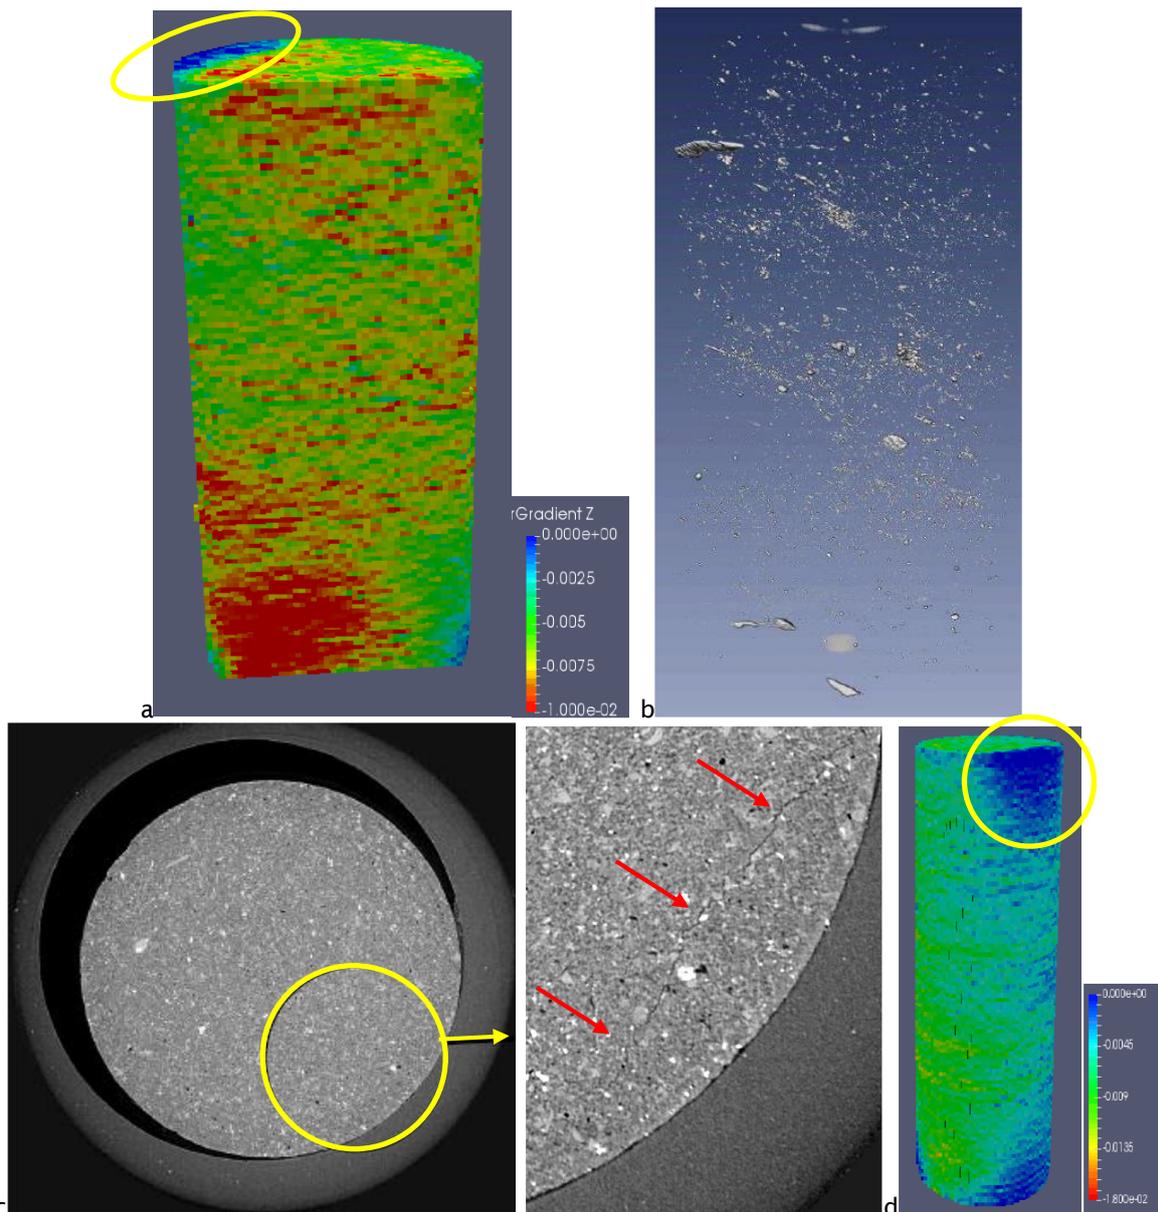
Figure 11B : Mise en évidence des hétérogénéités de déformation et de microstructure. a : coupe longitudinale de la carte de déformation axiale de l'essai F23 (90°) entre les étapes 1 et 7 (base de mesure 70 μm). La déformation localise fortement en bas de l'échantillon. b : reconstruction volumique des inclusions denses (calcite, pyrite). On voit une forte hétérogénéité le long de l'axe de l'échantillon. Le bas de l'échantillon montre une faible concentration d'inclusions, ce qui suggère que la localisation de déformation observée en (a) est liée à une zone riche en matrice argileuse. c : mise en évidence d'une fissure préexistante en bord d'échantillon, proche de la surface d'appui supérieure. d : carte de déformation axiale finale (échelle de couleurs différente de celle en (a)), du côté opposé à celui montré en (a). La fissure montrée en (c) explique la faible déformation en haut (cercle jaune) par un effet de déchargement au bord de l'éprouvette.

Les données expérimentales d'imagerie ont pu être traitées avec succès par corrélation de volumes numériques. Des exemples de résultats sont donnés en Figures 11 et 12 sous la forme champs de déformation (équivalente : i.e. le second invariant du tenseur de déformation) calculés avec une base de mesure de 70 μm (i.e. la résolution de la carte de déformation). Les résultats montrent un comportement macro-homogène, avec une sollicitation relativement homogène le long de l'axe de l'échantillon, ce qui atteste des bonnes conditions de la mise en chargement de l'éprouvette. Mais, il y a des fluctuations à l'échelle du mm, probablement en lien avec les hétérogénéités de composition, comme le suggère le rendu 3D des particules les plus absorbantes (Fig. 11Bb). En général, la déformation est plus intense (au-delà du %) dans les zones les plus riches en argile et plus pauvres en ce types de particules. Il y a aussi des hétérogénéités locales plus fines, moins bien résolues, et probablement en lien avec la microstructure de type composite (matrice argileuse plus inclusions minérales). Noter en haut de l'échantillon une petite zone périphérique non déformée (en bleu), clairement en lien avec la présence d'une fissure préexistante montrée en Fig. 11Bd.

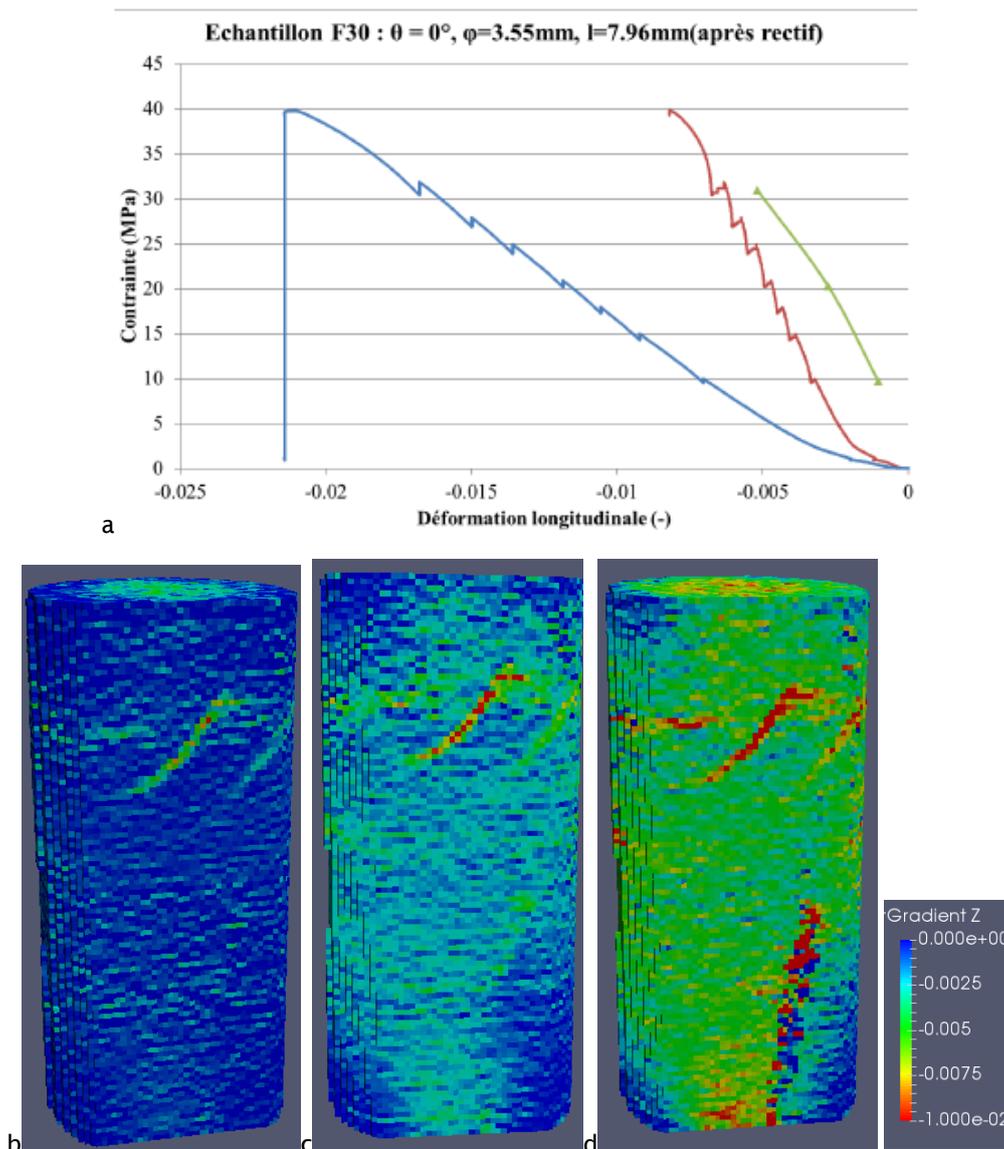
Figure 12 : Courbes de chargement et cartes de déformation longitudinale obtenue par corrélation de volumes pour les étapes 1, 4 et 7 de l'échantillon F30. La forte localisation verticale est liée à la présence d'une veine de pyrite. Les localisations diagonales sont le fait de fissures préexistantes. Elles s'activent dès le début de chargement.

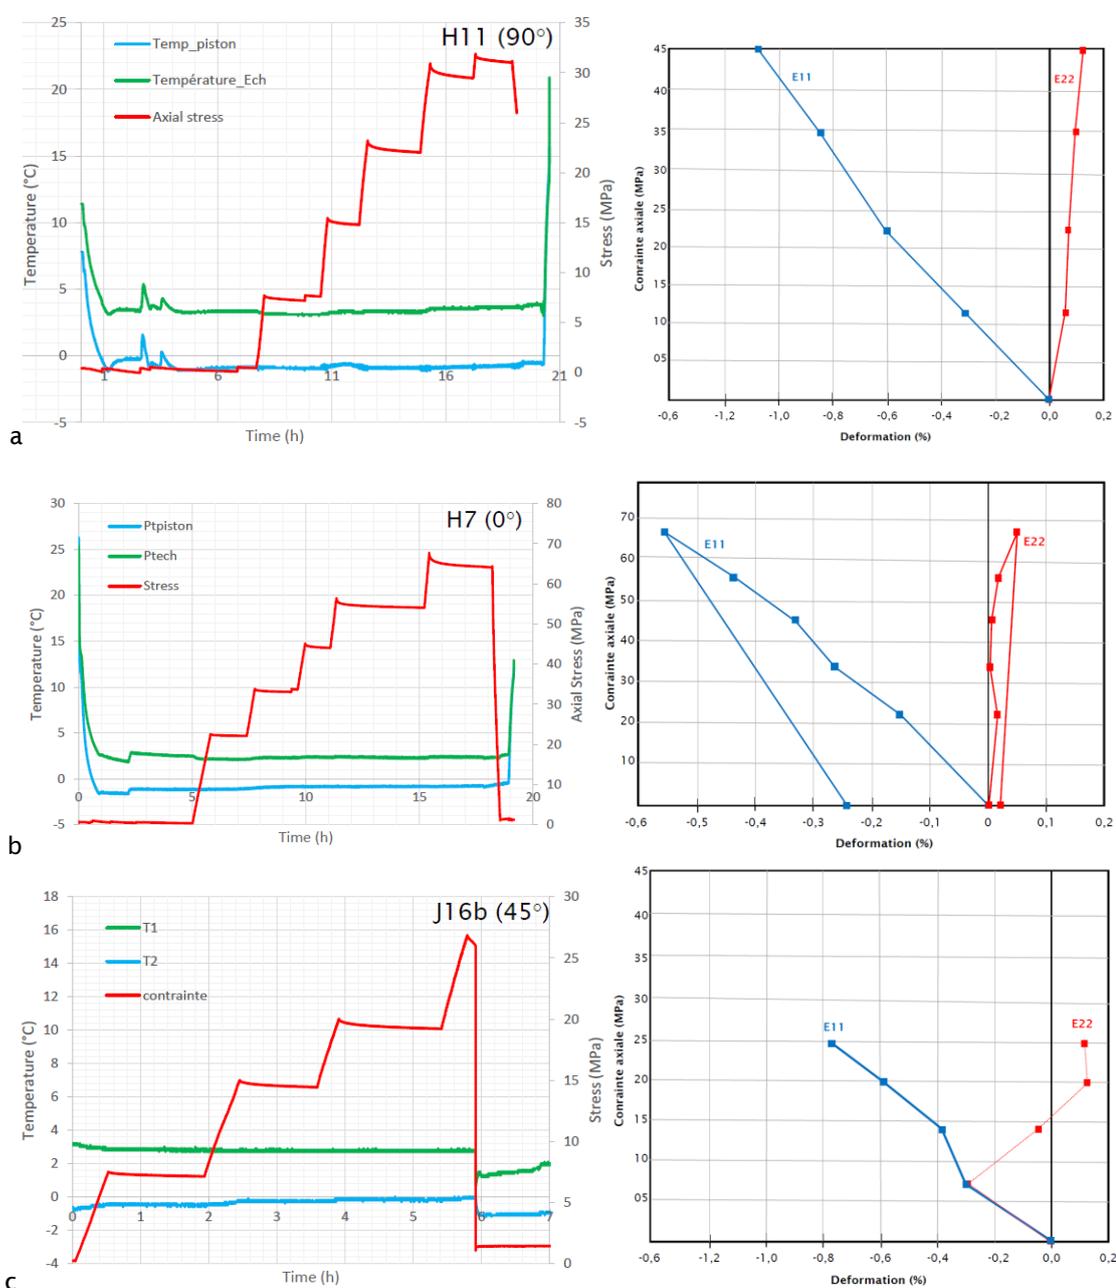
Figure 15 : Courbes de chemin de chargement (contrainte en rouge) et de températures relevées par sonde PT100 sur l'échantillon (vert) et sur un des pistons refroidis (en bleu) au cours du temps. Courbes de déformations de Green Lagrange axiale (E11) et transverse (E22) calculées par CIN sur la région d'intérêt. a : échantillon H7 (0°), $S_{max} = 67,7$ MPa. b : H11(90°), $S_{max} = 31,6$ MPa. c : J16b (45°), $S_{max} = 26,8$ MPa.

On peut constater que le système de régulation de la température permet d'obtenir des conditions stables tout au long des essais. Les contraintes maximales appliquées avant rupture sont de 67,7 MPa, 31,6 MPa et 26,8 MPa pour les orientations 0°, 90° et 45°, respectivement (Fig. 15 et 16). La résistance la plus faible correspond à l'orientation 45°, ce qui est en accord avec la littérature à propos d'un matériau isotrope transverse. La résistance pour l'orientation 0° est étonnamment élevée. La déformation transverse pour l'orientation 45° présente une anomalie en début de chargement.

Dans le cas de l'échantillon H7 (0°), la résistance à la rupture est étonnamment importante (env. 68 MPa). D'après la littérature, un tel niveau correspondrait davantage à celui d'un matériau partiellement saturé. La teneur d'eau n'ayant pas été mesurée à posteriori, un doute subsiste quant à la préservation de l'état hydrique. Cependant, l'état de surface n'indique aucun signe d'endommagement lié à la perte d'eau. Aussi, la grande résistance observée serait plus liée à l'orientation de l'échantillon.

La courbe déformation - contrainte pour l'échantillon orienté à 45° (J16b) pose un problème d'interprétation. On constate qu'en début de chargement la déformation transverse est négative, indiquant un apparent raccourcissement. Cela peut provenir d'un artefact de grandissement lié à une importante déformation hors plan. En effet, nous avons constaté à posteriori que l'échantillon n'a pas été placé de façon à visualiser la trace de la stratification et que la rupture de l'échantillon est apparue sur la surface latérale. Il est possible que l'essentiel des déformations aient été localisées en glissement dans la stratification, entraînant une importante déformation hors plan lors du raccourcissement de l'échantillon. Ceci expliquerait l'apparente déformation transverse négative en début de chargement, mais pose dans tous les cas des questions sur l'interprétation des déformations planes calculées.

Dans le cas de l'échantillon H11 (90°), après un premier chargement axial, nous avons dû décharger suite à un problème technique. L'essai a dû être repris le lendemain. Du fait de cet incident, l'échantillon a subi une perturbation hydrique, car à l'ouverture de la chambre du MEB l'humidité relative au niveau de l'échantillon (refroidi) a pu monter momentanément de façon considérable. Nous n'avons pas pu estimer cette variation, mais nous avons constaté l'ouverture de nombreuses microfissures en surface (voir imagerie ci-après), ce qui peut être signe d'une rapide prise d'humidité (Wang, 2013). Cependant, la courbe de chargement obtenue par la suite, et notamment la résistance de l'échantillon, indiquent que le matériau n'a pas dû subir des endommagements en profondeur et que la microfissuration a dû se limiter à un effet de « peau ». L'échantillon orienté à 90° (H11) présente des résultats en bon accord avec l'étude antérieure de Linlin Wang (2013), dont une courbe de chargement et une carte de déformation typiques sont montrées en Figure 16. Cette étude micromécanique était basée comme la présente sur des mesures de champ in situ MEB, en conditions de HR contrôlé, mais sur de plus petites zones d'intérêt et sans polissage ionique. On peut constater la bonne correspondance de résistance à déformation axiale comparable (environ 35 MPa à 1% de raccourcissement). Notre courbe de chargement (Fig. 15a) diffère de celle de Wang (2013, Fig. 16) en ce qu'elle ne présente pas d'inflexion. On ne peut pas se prononcer fermement sur les raisons de cet aspect. Elles pourraient refléter des différences dans le chemin de chargement. Dans notre cas le nombre de pas de chargement est inférieur et le temps d'acquisition des images beaucoup plus long (large zone d'intérêt), ce qui permet plus de relaxation et possiblement retarde l'endommagement. Par ailleurs, il y a des différences entre les dispositifs de contrôle de la HR, mais aussi entre les modes de préparation des échantillons et entre leur géométrie. Les éprouvettes de Linlin Wang sont des parallélépipèdes, ils sont donc découpés et polis sur toutes les faces, ce qui augmente le temps d'exposition à l'humidité ambiante. Nos éprouvettes sont carottées cylindriques et un seul méplat est poli. Le polissage final est réalisé sous cryogénie. Il est envisageable que nos éprouvettes ont subi moins d'endommagement liés aux variations d'humidité lors des phases préparatoires.

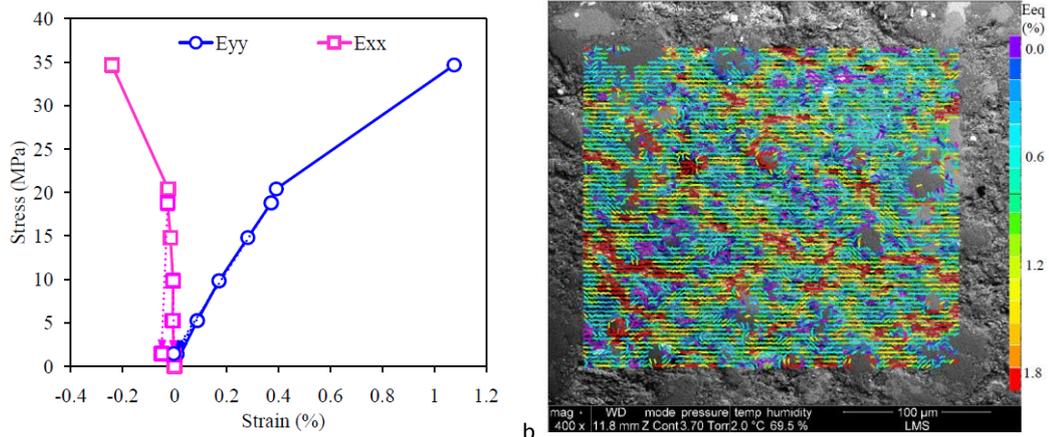
Figure 16a : pour comparaison, issu de l'étude de L. Wang (2013). a : Courbes de déformations de Green-Lagrange calculées par CIN pour un échantillon orienté à 90° et maintenu à 70% de HR (à noter que Eyy est la déformation axiale avec une convention de signe apposée à la nôtre). b : carte de déformation équivalente. La stratification est horizontale et la compression verticale.

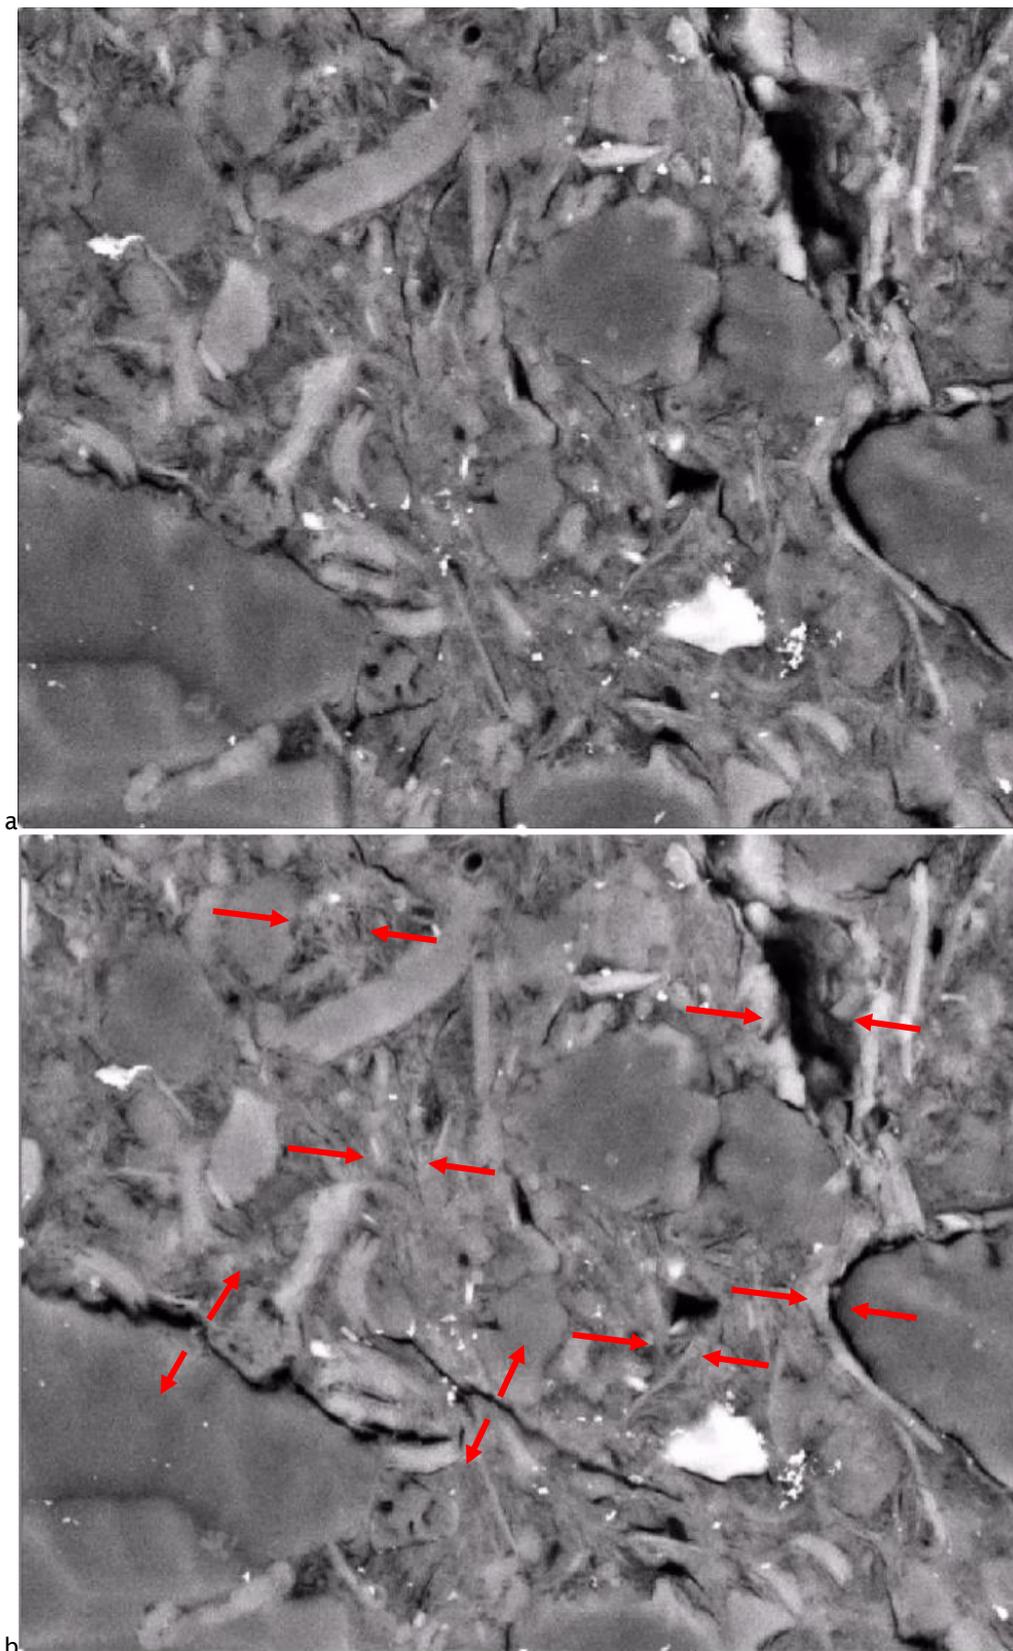
Figure 16c : Echantillon H11 (90°), zone de grandissement 2. a : avant chargement mécanique. b : après chargement. Mécanismes : majoritairement fermeture/ouverture de fissures aux interfaces matrice - particules et dans la matrice. Plus marginalement cisaillement, compaction d'agrégats argileux et flexion de lamelles. Voir animation dans le document ppt joint.

Les mesures de champs par CIN (16b) permettent de mettre en évidence les hétérogénéités de déformation et d'identifier les mécanismes locaux. Par exemple la Fig. 16c montre majoritairement des mécanismes de fermeture/ouverture de fissures aux interfaces matrice - particules et au sein de la matrice. Plus marginalement s'active du cisaillement, de la compaction d'agrégats argileux et de la flexion de lamelles. Le lecteur est invité à voir une animation « avant-après » dans le document ppt joint.
