Fluage à long terme de l'argilite de Bure sous faible charge uniaxiale et en extension/compression triaxiale et compression uniaxiale avec suivi in-situ

Alexandre Dimanov, Michel Bornert, Hakim Gharbi, Jean Talandier

D RP 0LMS 20 0001

Laboratoire LMS

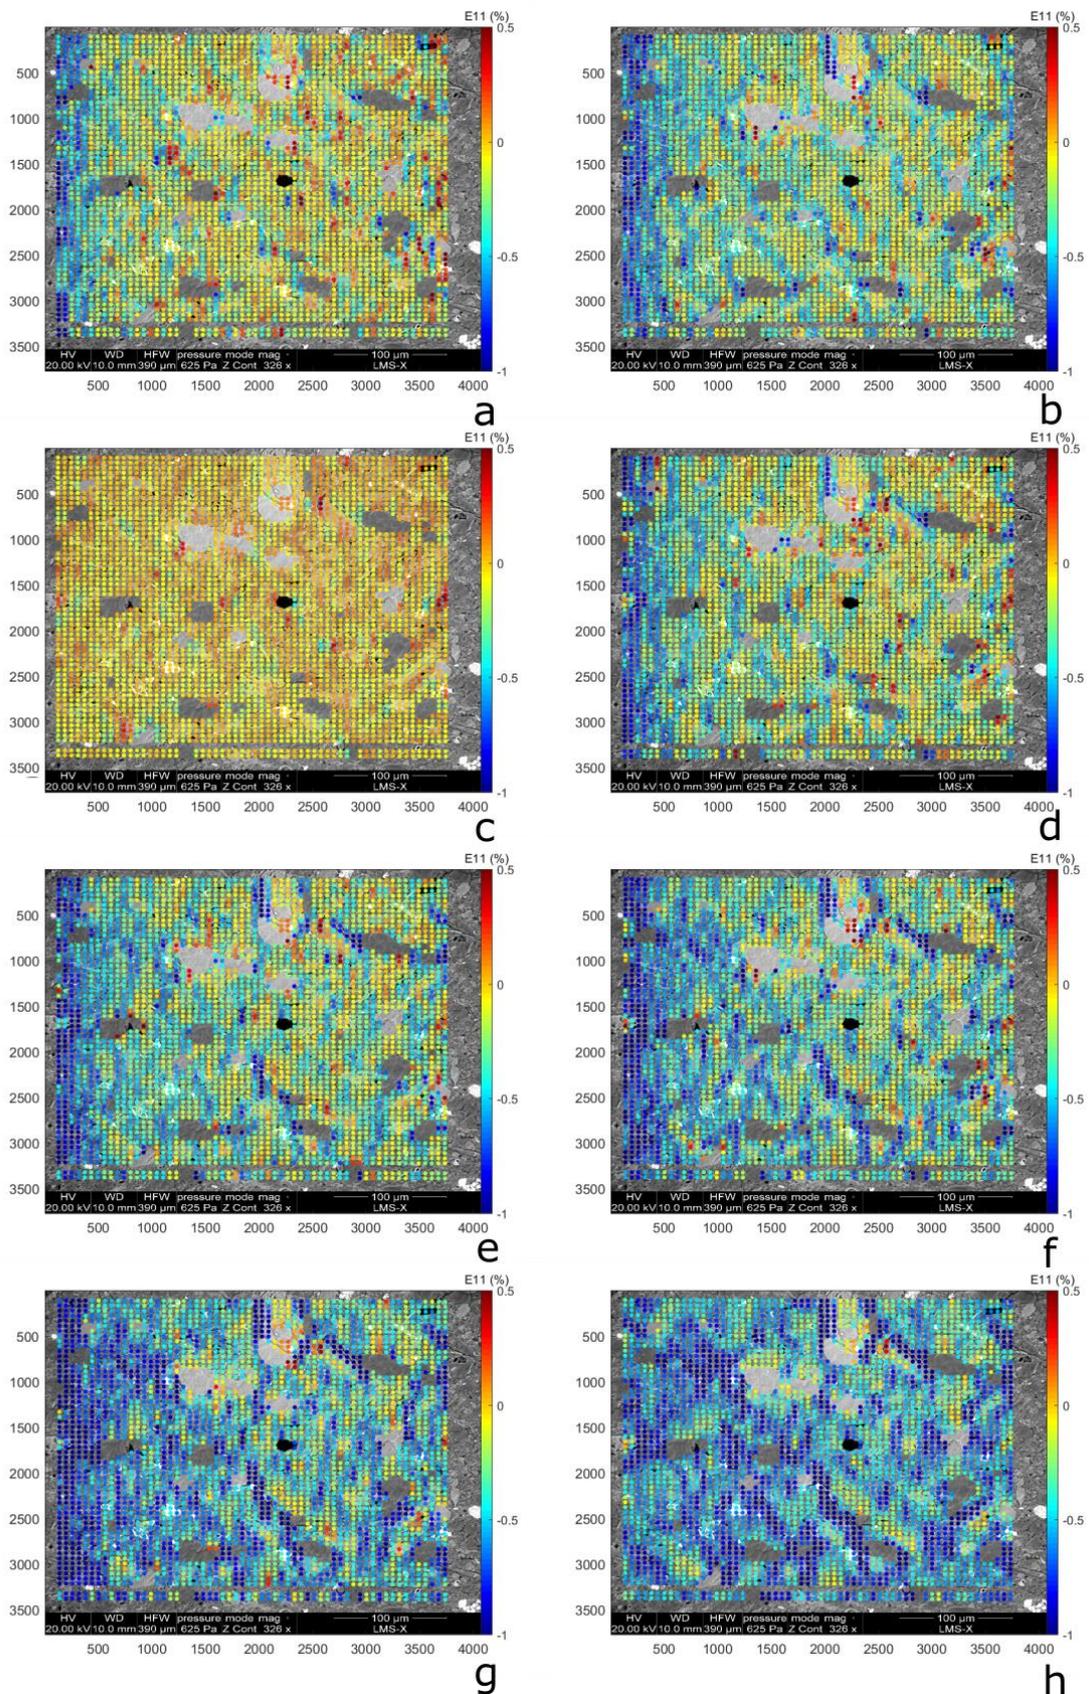
Figure 17A : H7-0°. Petit champ à grande résolution (encadrement rouge de la Fig. 17), évolution incrémentale de la déformation $E11$ (horizontale) au cours de l'essai a) step 1, b) step 2, c) step 0bis, d) step 2bis (\Rightarrow l'échantillon a subi une charge décharge en raison d'un problème expérimental), e) step 3, f) step 4, g) step 5, h) step 6. Notons qu'avec le code couleurs choisi les localisations apparaissent en bleu.

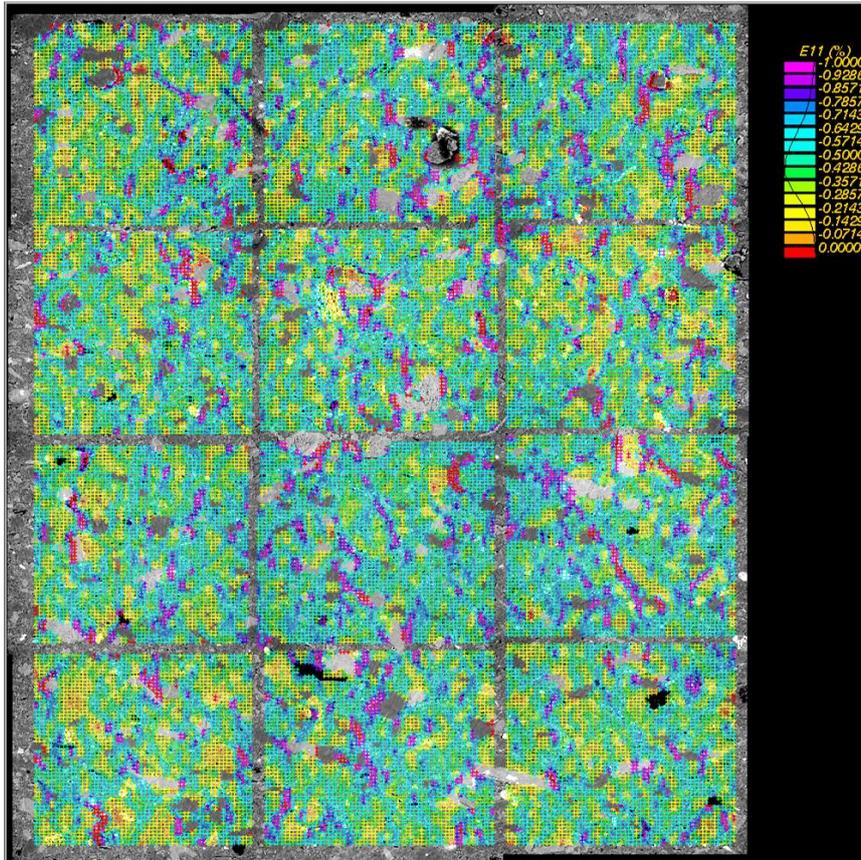
Figure 18 : Echantillon H7 (0°) – Carte finale des déformations de Green Lagrange E11 (horizontales). Les zones de raccord des 12 champs d'observation ont été exclus du traitement CIN à cause des inévitables distorsions d'image associées au raccordement qui provoquent des erreurs.

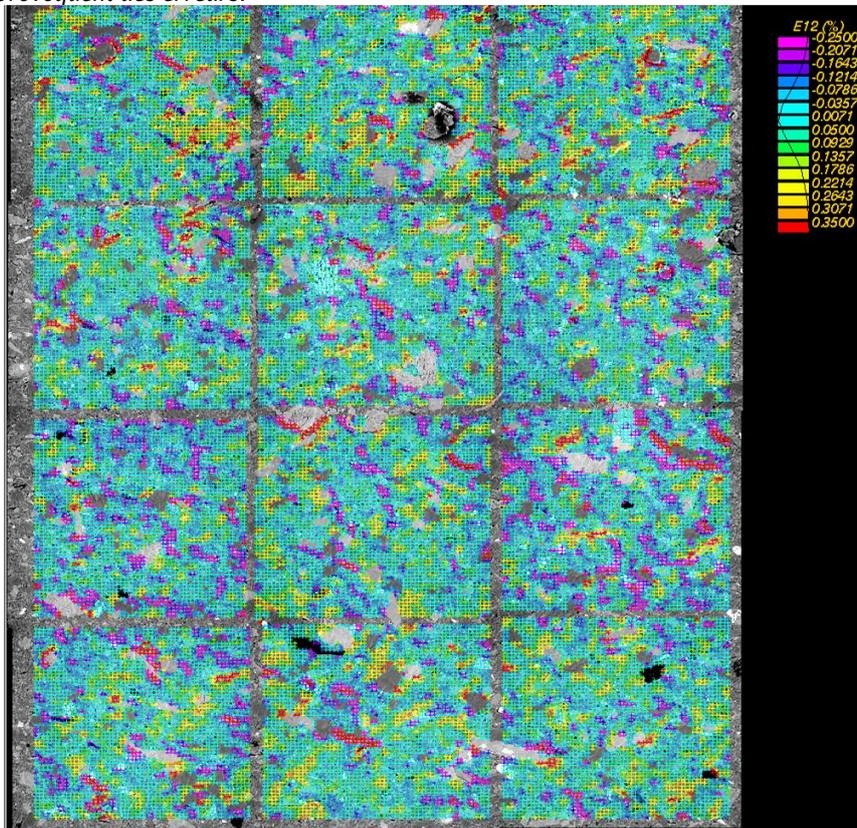
Figure 19 : Echantillon H7 (0°) – Carte finale des déformations de Green Lagrange E12 (cisaillement)

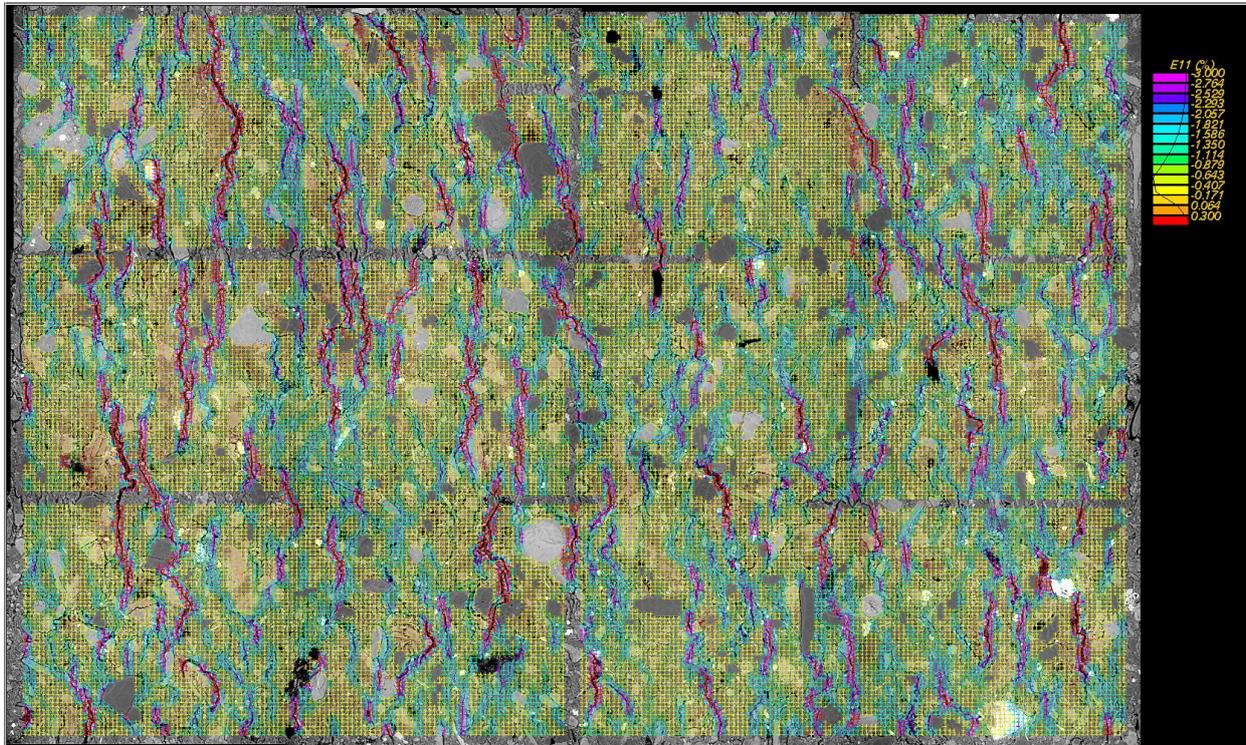
Figure 21 : Echantillon H11 (90°). Chargement horizontal. Carte finale des déformations de Green Lagrange E11 (horizontales). Noter l'état de microfissuration qui fait peser un doute sur l'état de saturation.

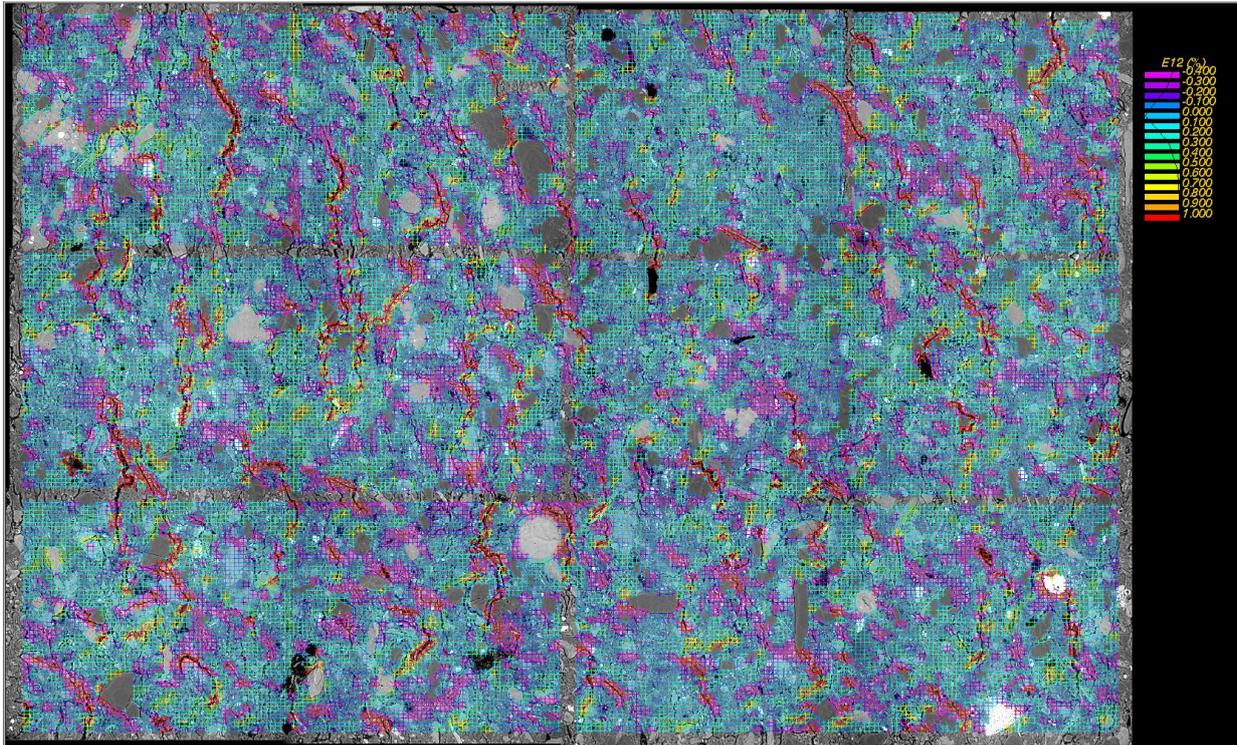
Figure 22 : Echantillon H11 (90°). Carte finale des déformations de Green Lagrange E12 (cisaillement)

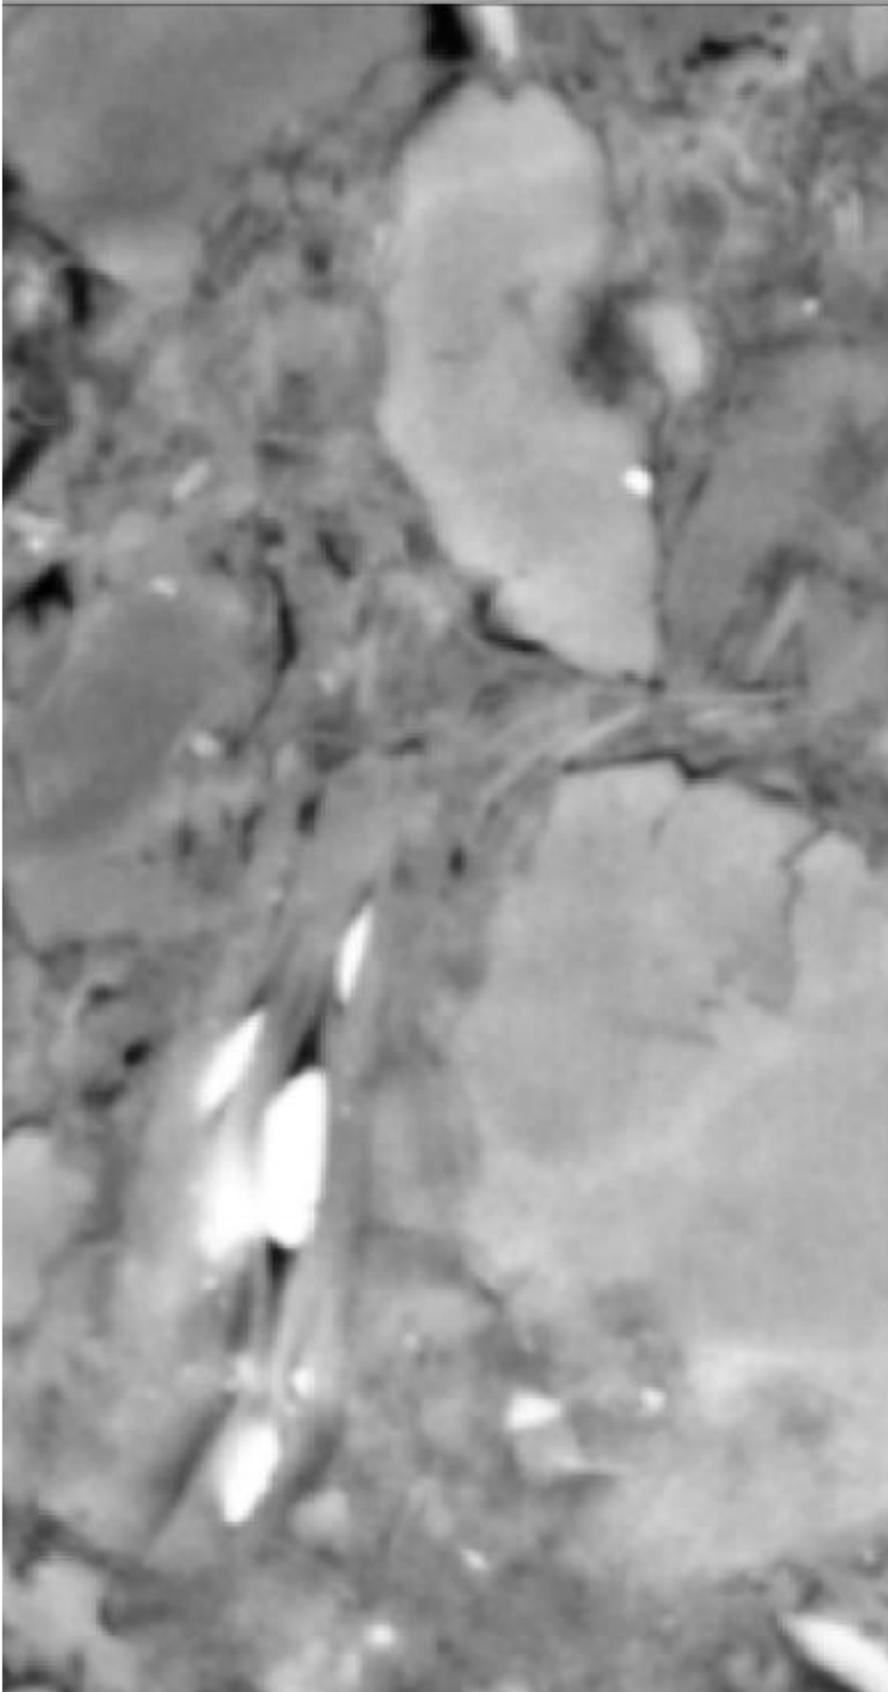
Figure 27a : Echantillon H7 (0°). a : étape 0. b : étape 7. Largeur du champ : env. 50 μm . Compaction : fermeture de fissures d'interface autour des particules détritiques et de porosité intra- et inter-particules d'argile, cisaillement compactant dans une zone argileuse. Direction de chargement verticale.

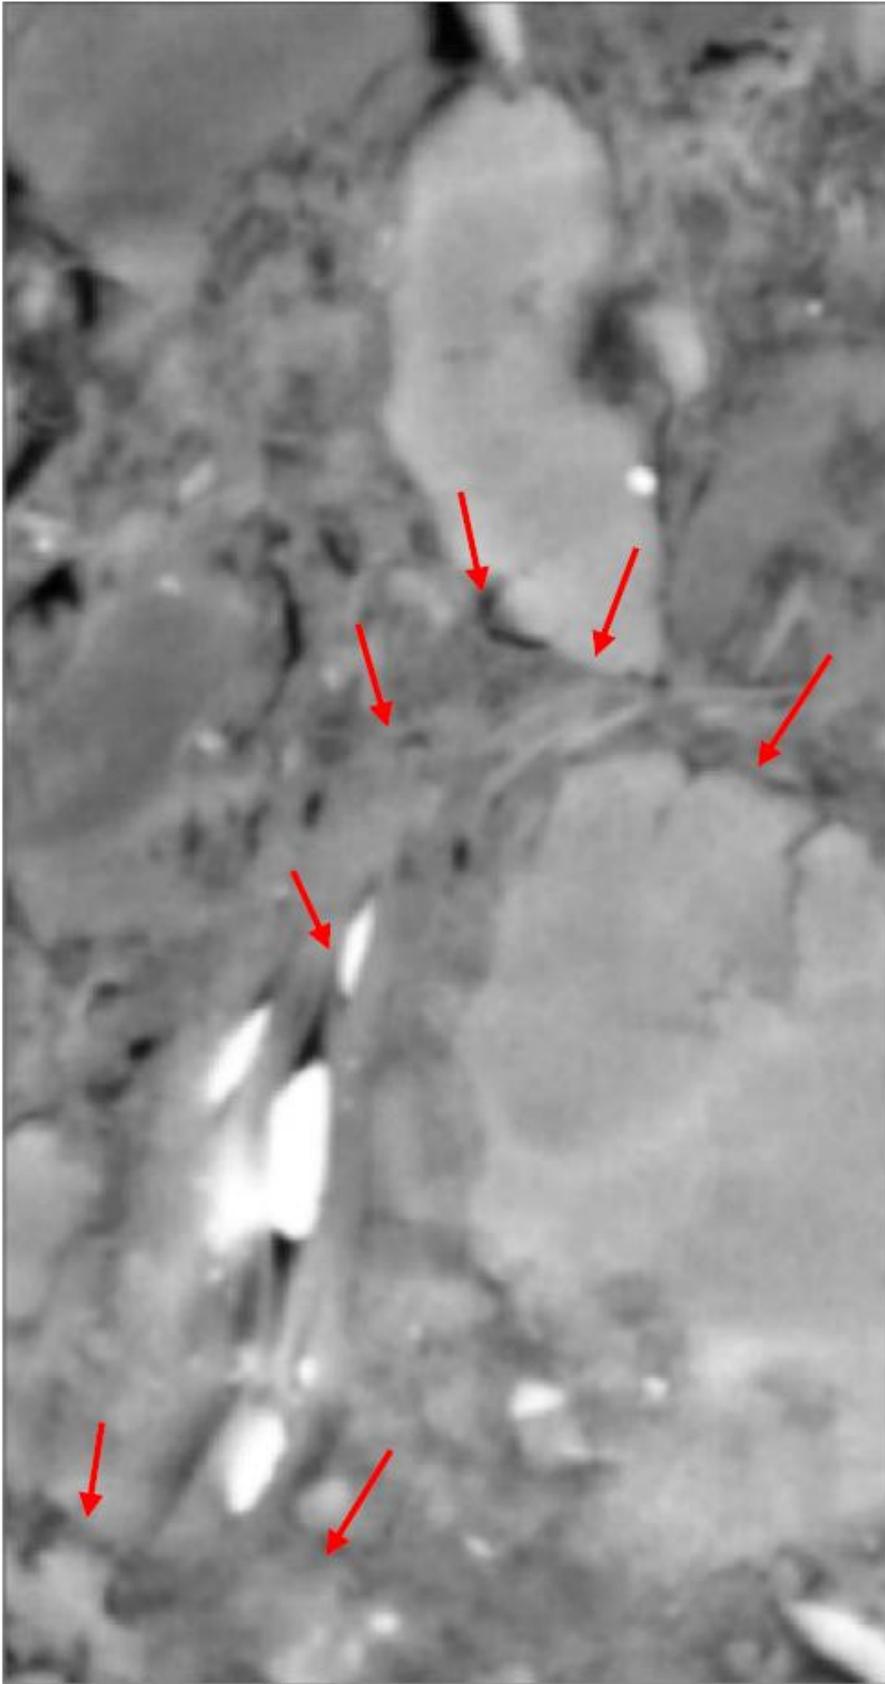
Figure 27a : Echantillon H7 (0°). a : étape 0. b : étape 7. Largeur du champ : env. 50 μm . Compaction : fermeture de fissures d'interface autour des particules détritiques et de porosité intra- et inter-particules d'argile, cisaillement compactant dans une zone argileuse. Direction de chargement verticale.

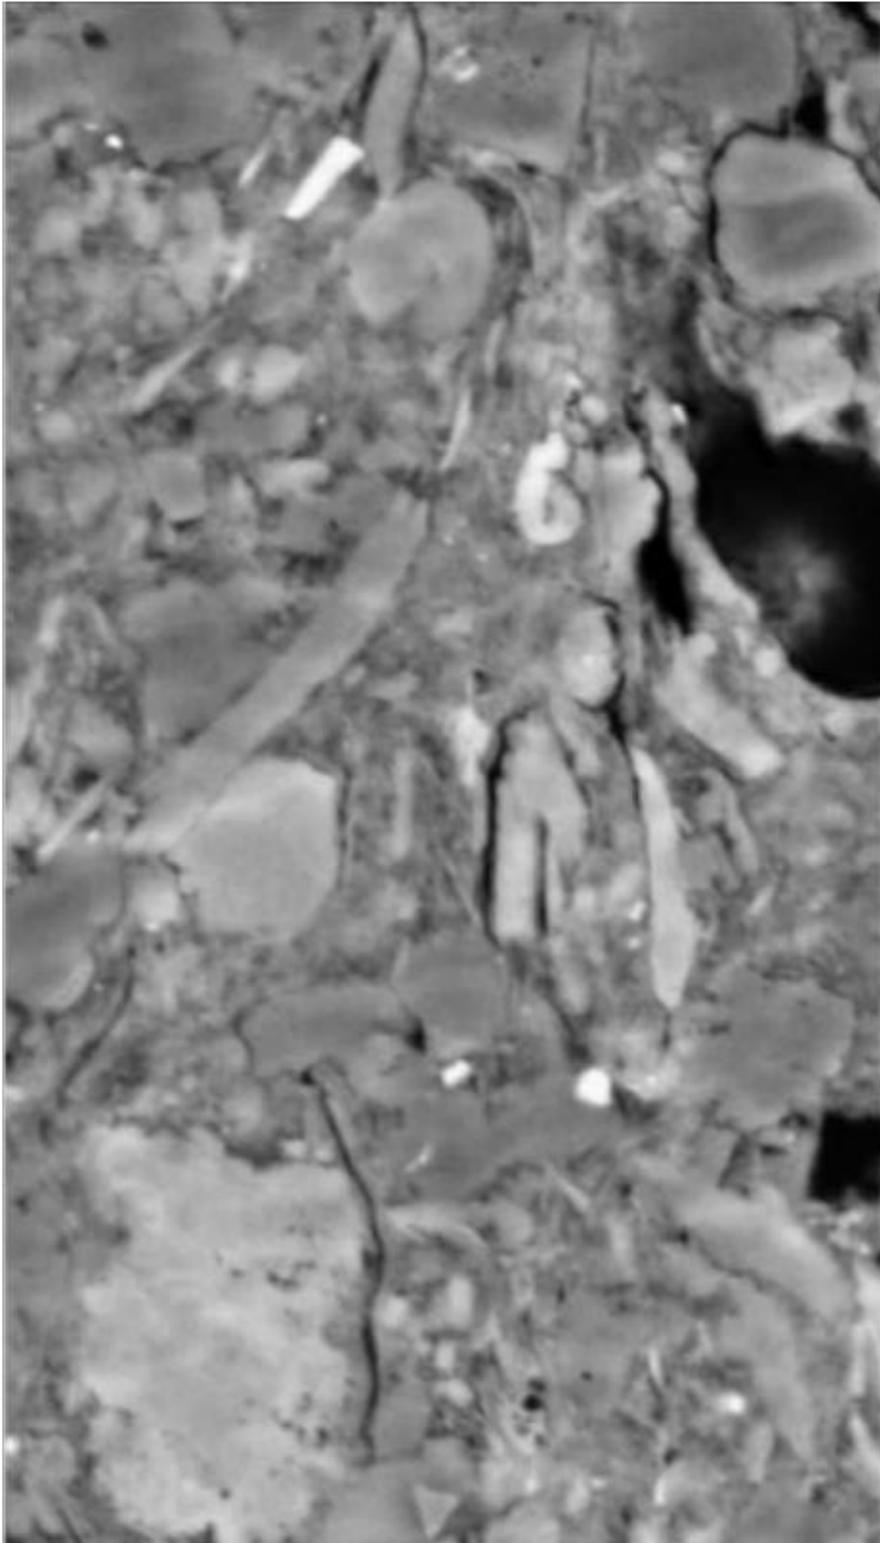
Figure 27b : Echantillon H7 (0°). a : étape 0. b : étape 7. Largeur du champ : env. 50 μ m. Chargement vertical. Glissements relatif de particules, ouverture/fermeture de microfissures matrice-particules et inter-matrice

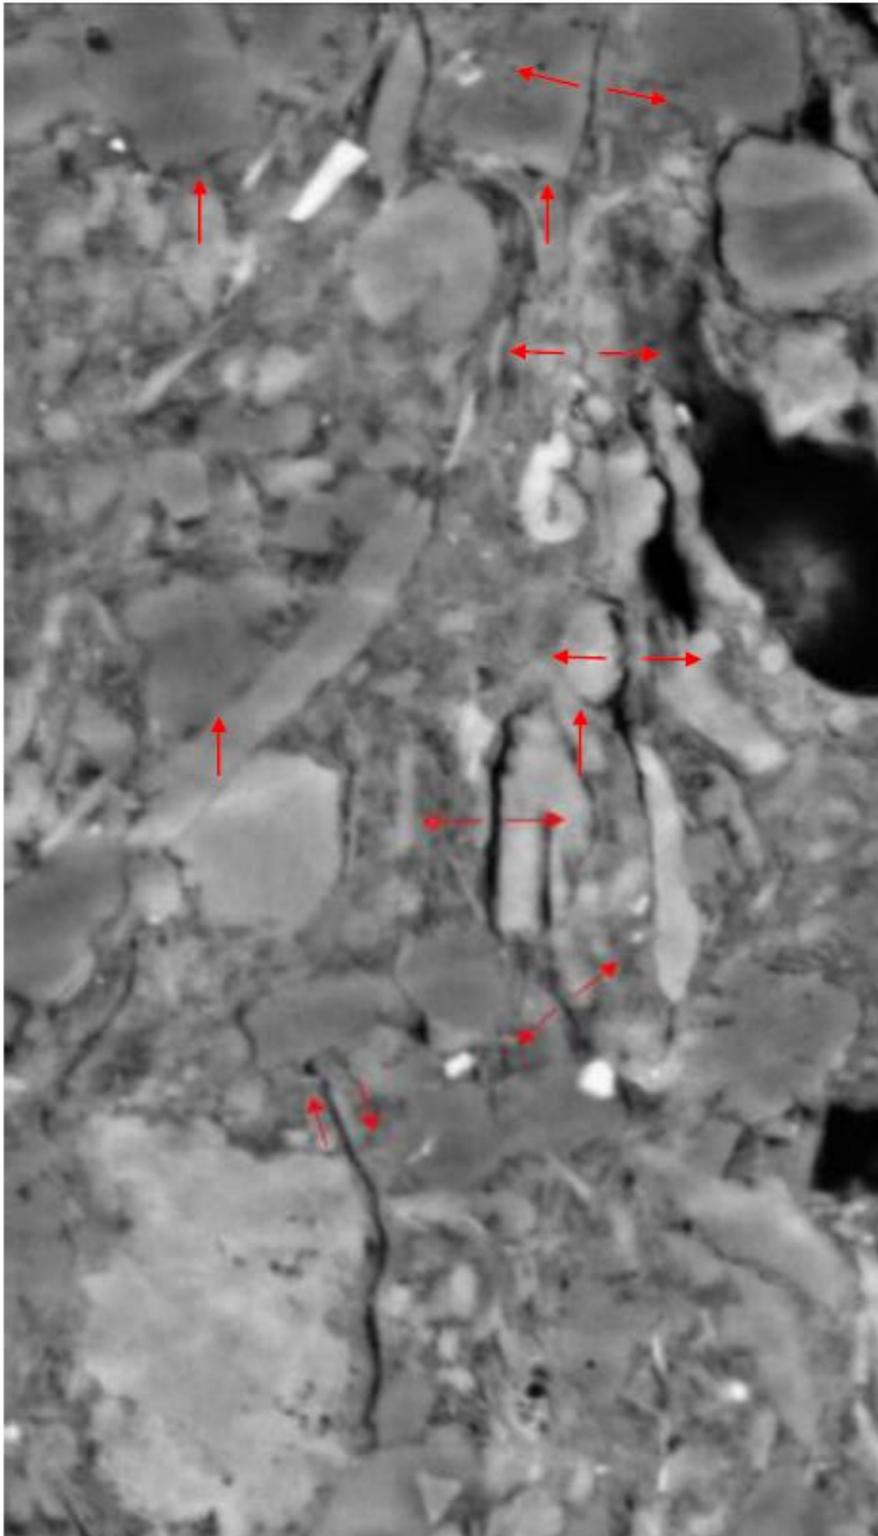
Figure 27b : Echantillon H7 (0'). a : étape 0. b : étape 7. Largeur du champ : env. 50 μm . Chargement horizontal. Glissements relatif de particules, ouverture/fermeture de microfissures matrice-particules et inter-matrice

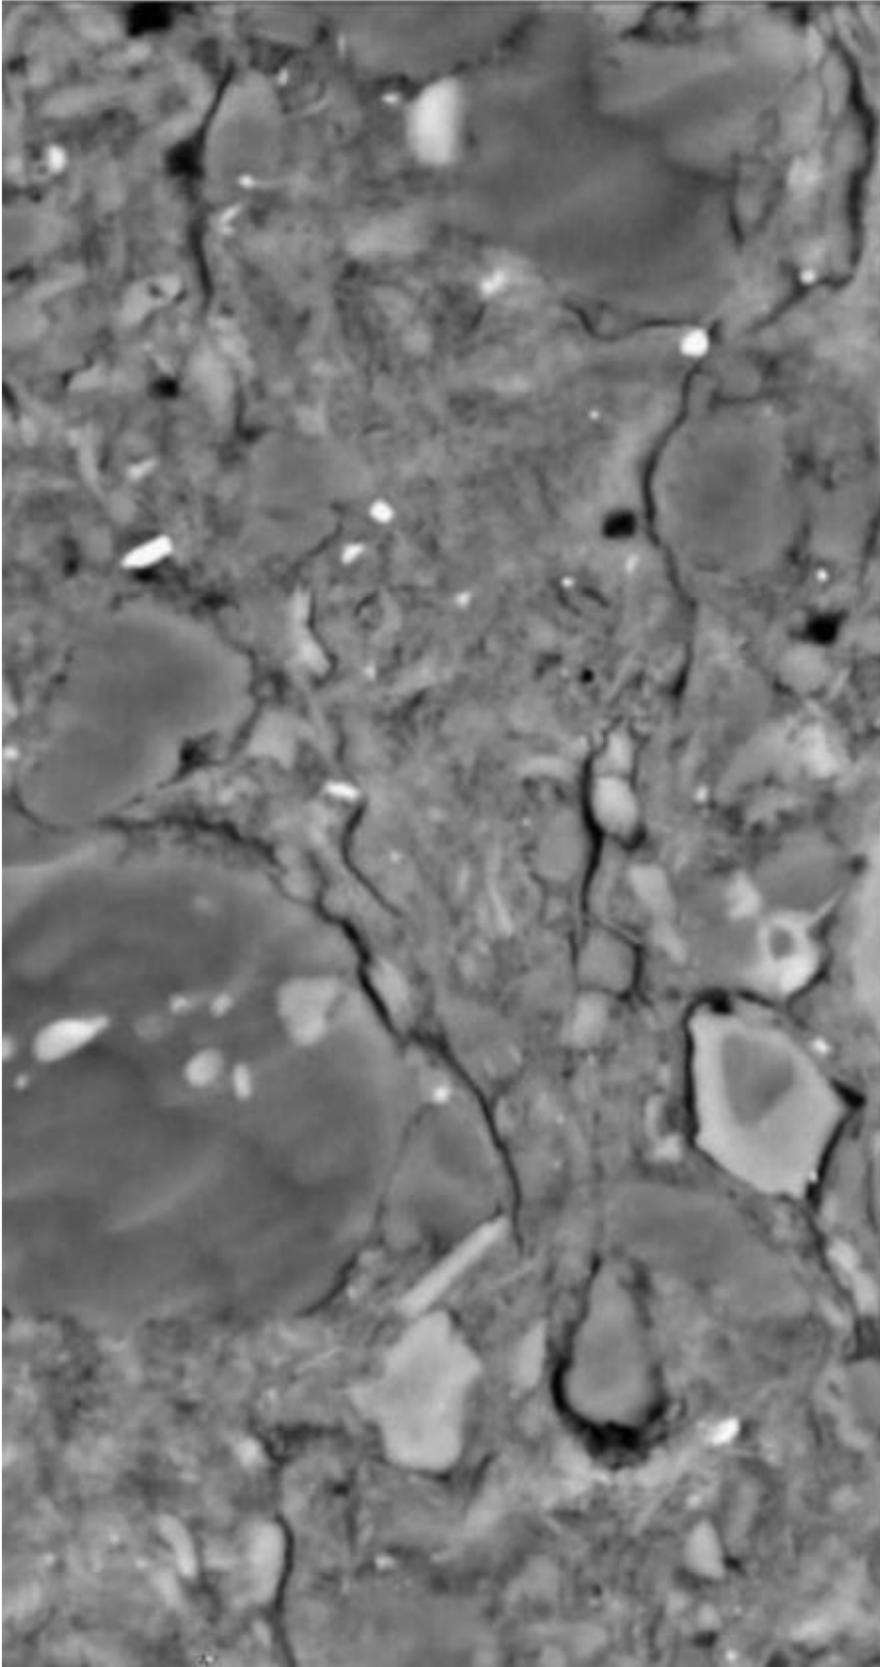
Figure 27c : Echantillon H7 (0°). a : étape 0. b : étape 7. Largeur du champ : env. 50 μ m. Compactions et ouvertures à l'interface matrice - quartz. Chargement vertical.

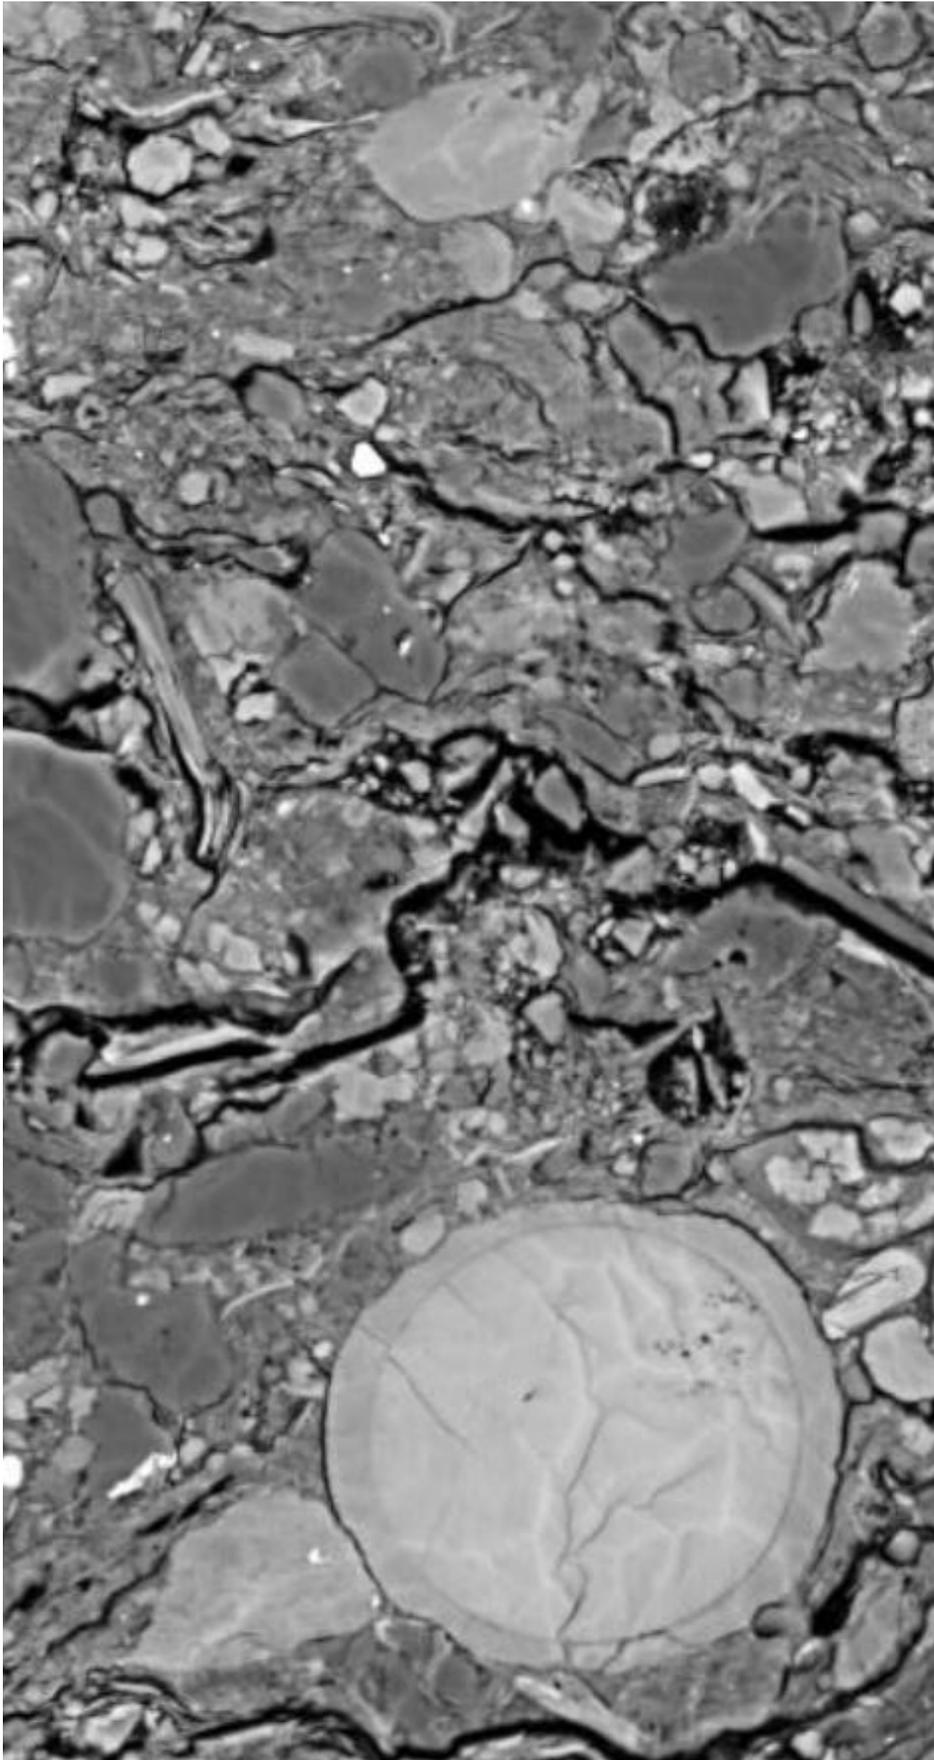
Figure 28a : Echantillon H11 (90°). Compaction par fermeture de fissures préexistantes dans la matrice.

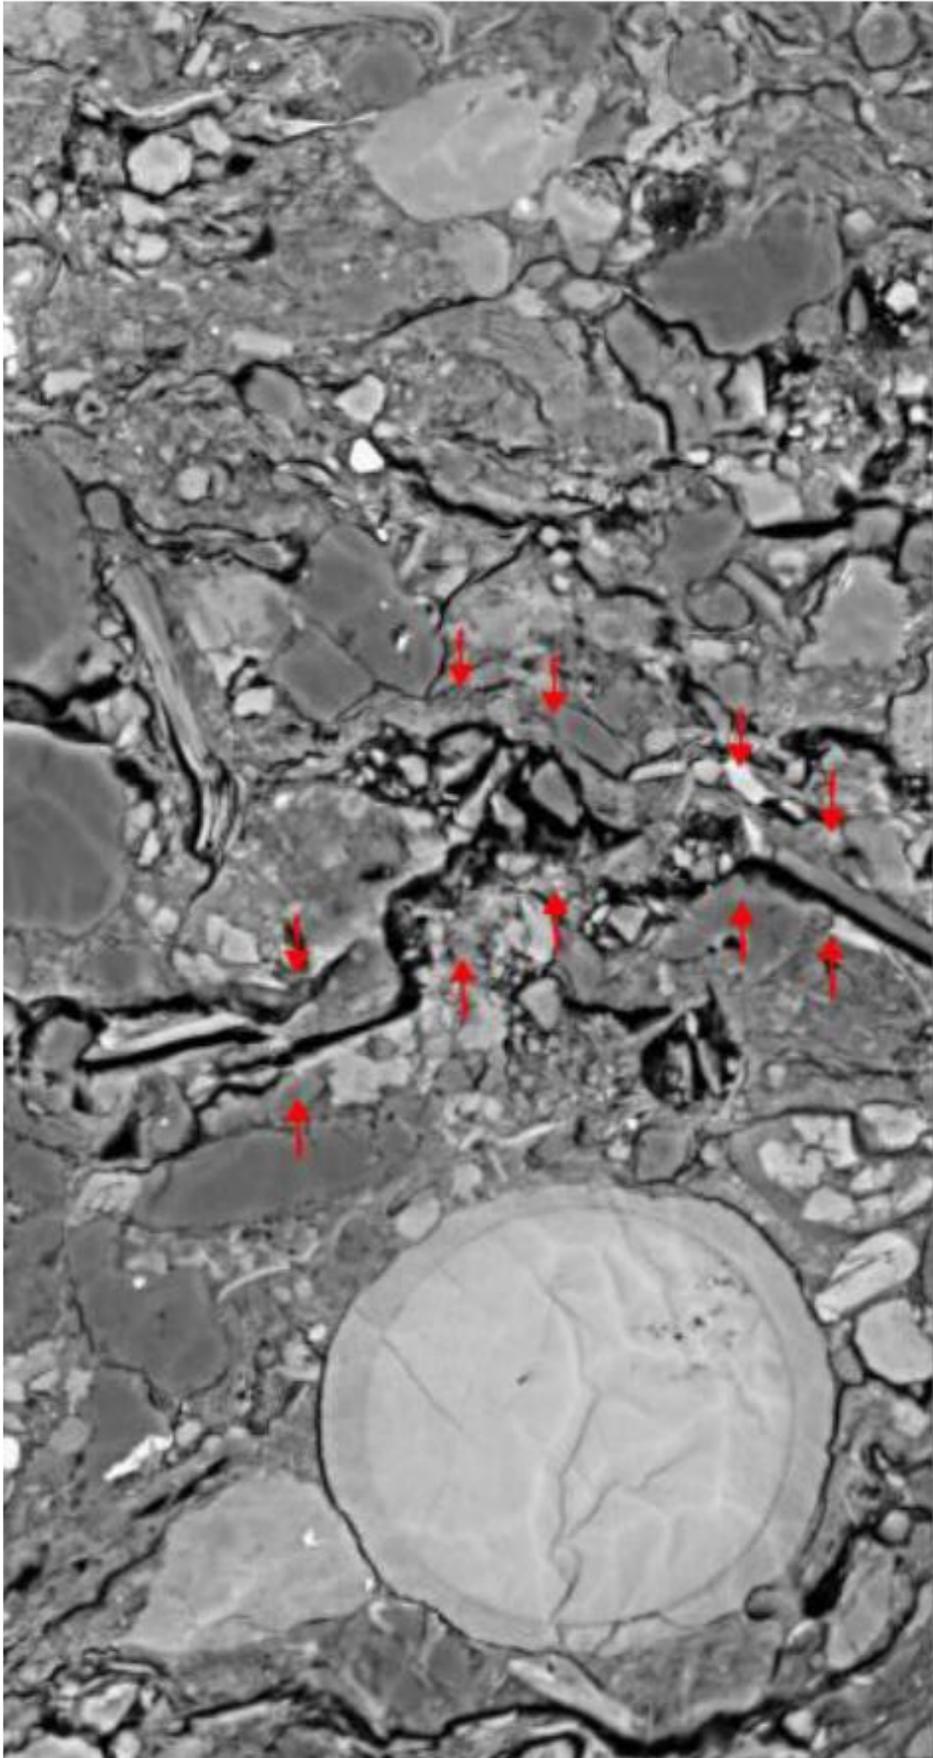
Figure 28a : Echantillon H11 (90°). Compaction par fermeture de fissures préexistantes dans la matrice.

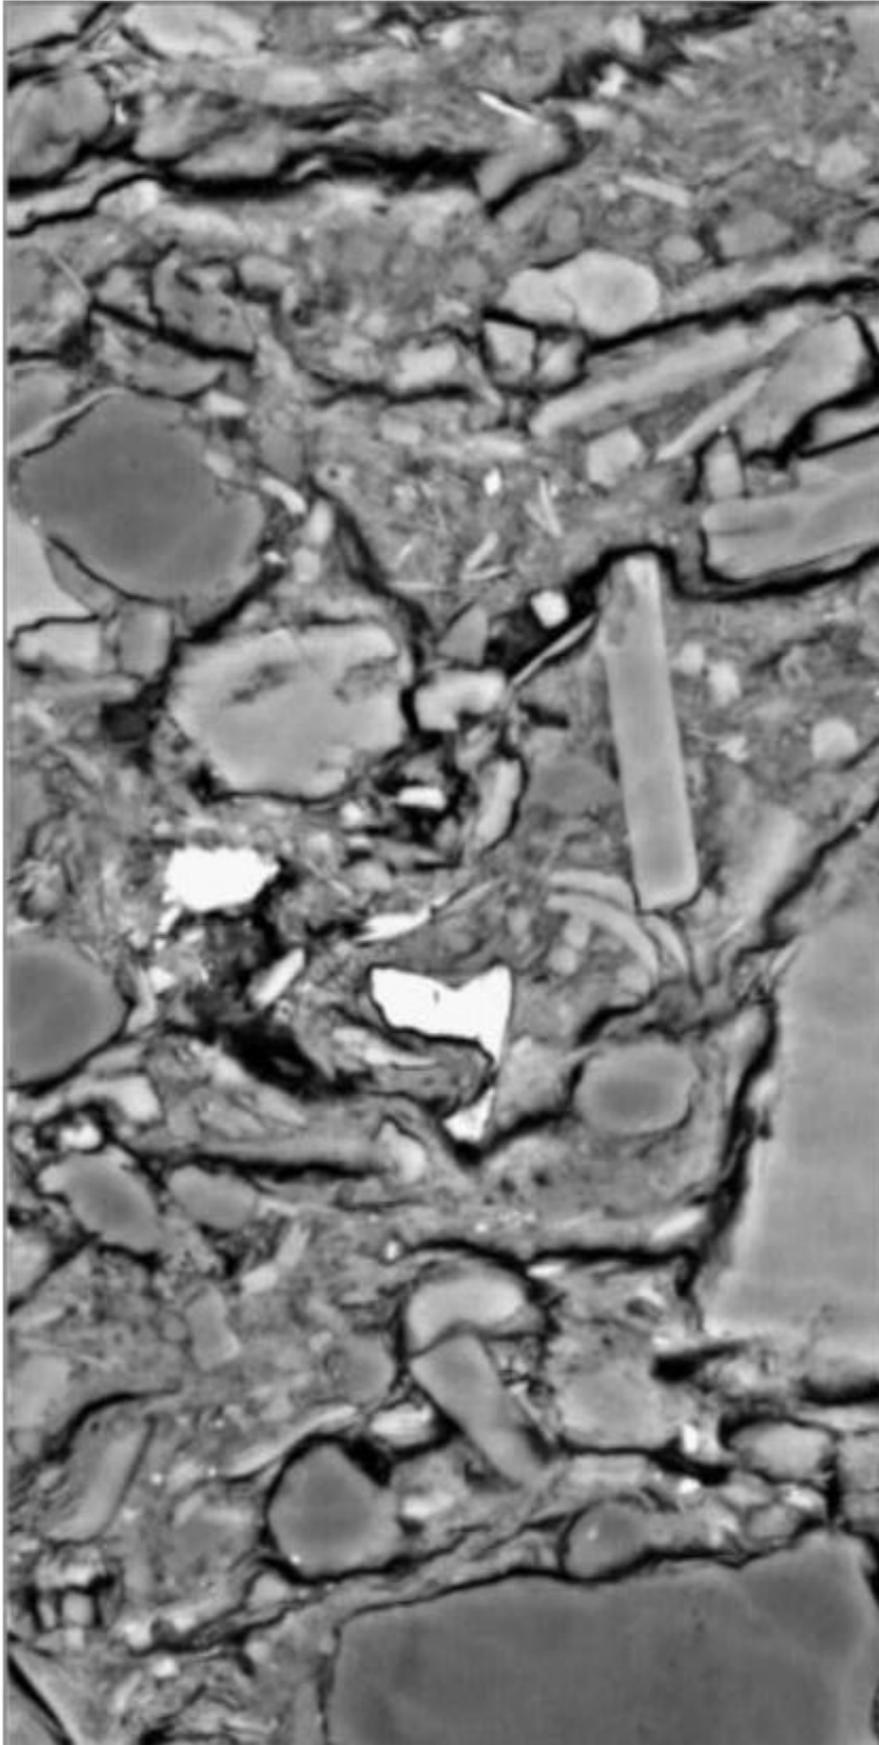
Figure 28b : Echantillon H11 (90°). Fermeture/Ouverture aux interfaces matrice - particules.

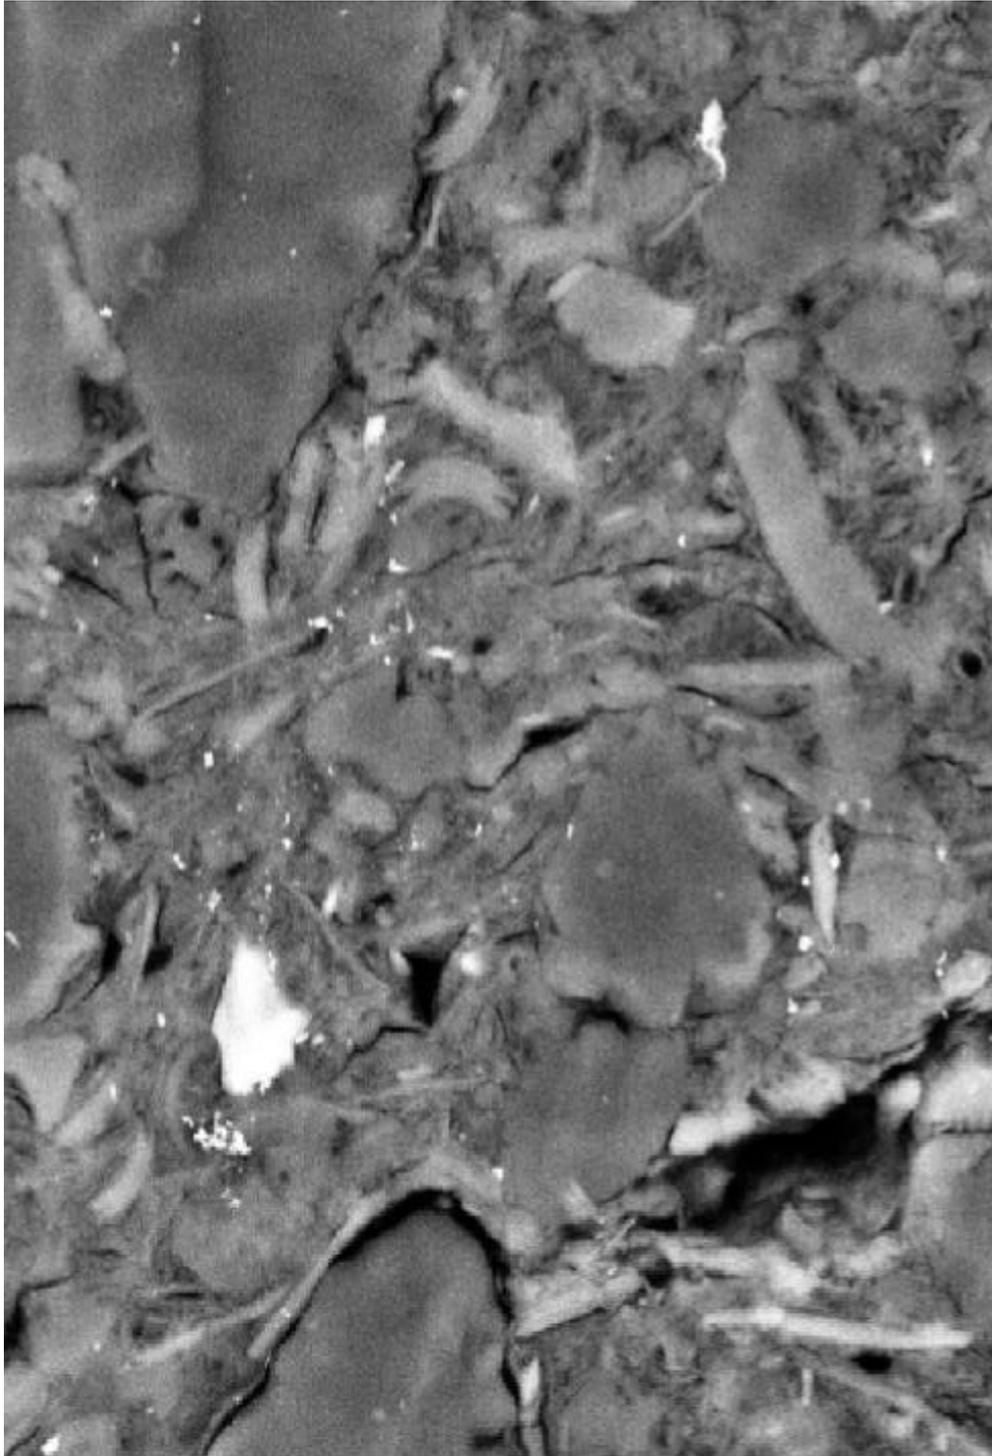
Figure 28c : Echantillon H11 (90°). Fermeture/Ouverture de fissures aux interfaces matrice - particules et dans la matrice, plus cisaillement.

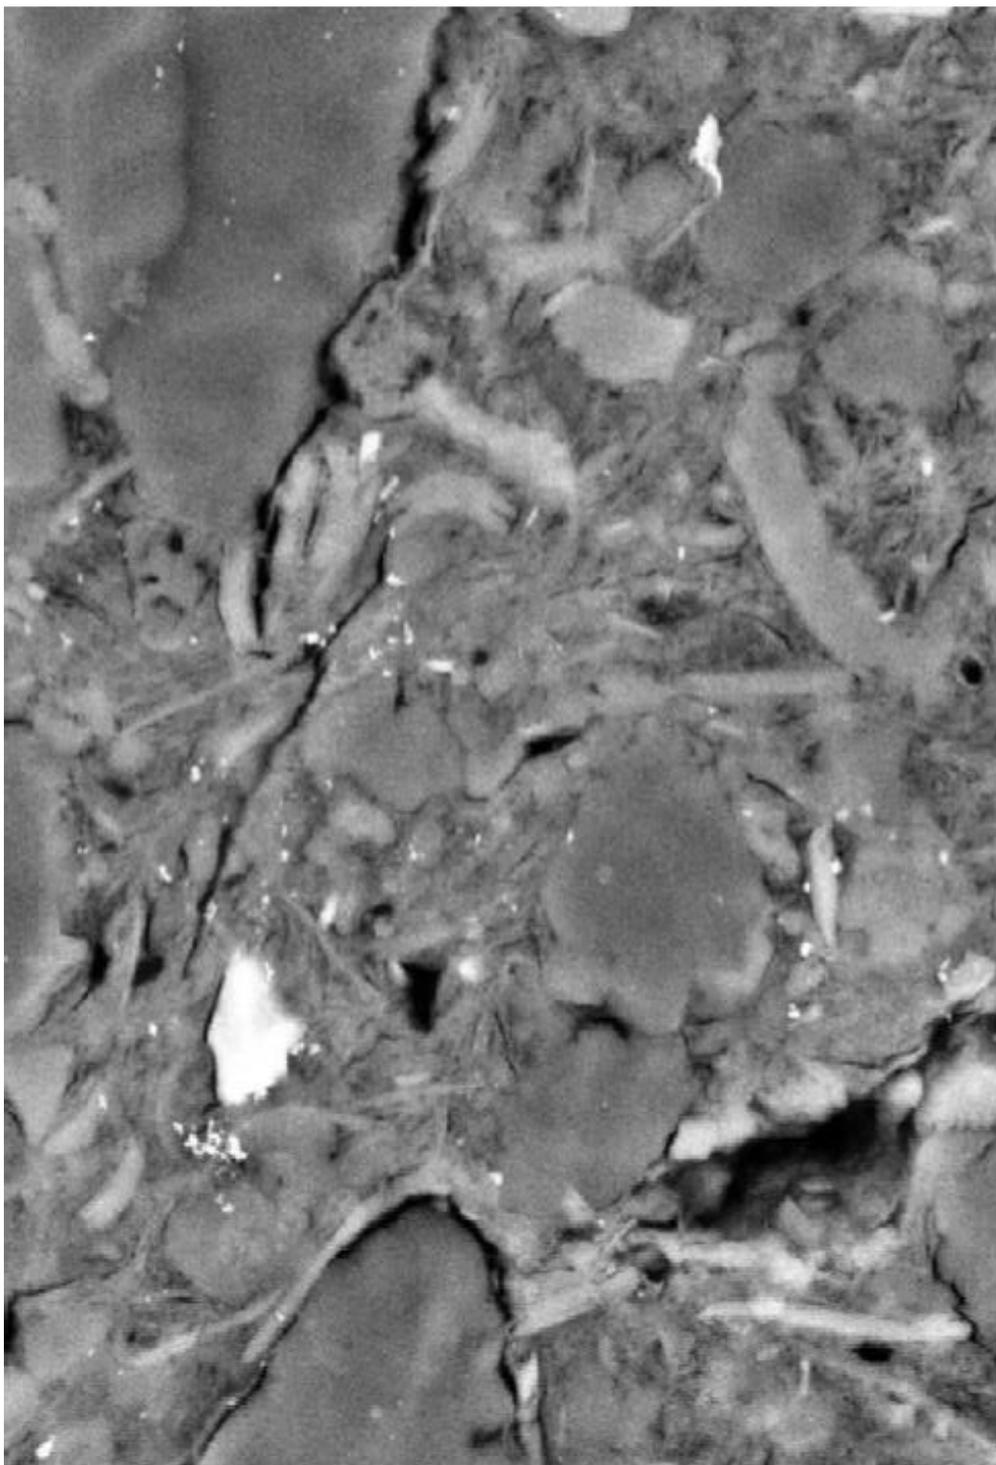
Figure 28c : Echantillon H11 (90°). Fermeture/Ouverture de fissures aux interfaces matrice - particules et dans la matrice, plus cisaillement.

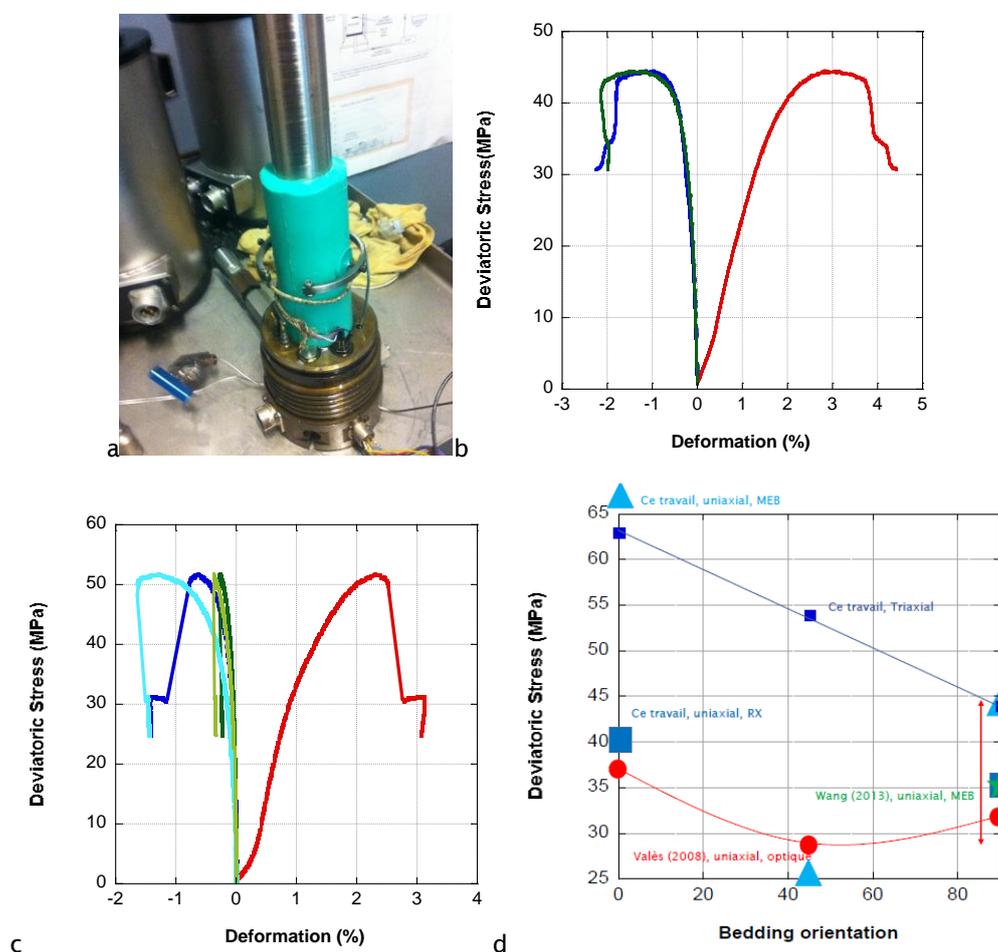
Figure 33 : a : Montage expérimental : jaquette polymère coulée, mesure radiale par cantilever et jauges locales collées, confinement 12 MPa. b et c : courbes contrainte-déformation (convention : compression positive). b : échantillon à 90° (le déviateur est perpendiculaire au litage), c : échantillon à 0° (le déviateur est parallèle au litage). Dans chaque figure, on représente en rouge la déformation axiale, en bleu la déformation radiale mesurée par le biais des extensomètres, en vert la déformation radiale mesurée avec des jauges. d : Contrainte déviatorique à la rupture en compression en fonction de l'angle entre le litage et l'axe de chargement. Points rouges : F. Vallès (2008), en chargement uniaxial et suivi CIN optique (Flèche rouge : variation en fonction du RH de 32 à 44 %). Petits carrés bleu foncé : nos données avec un confinement de 12MPa (éprouvette D de 2008 : EST30304, à 4,3 % d'eau). Gros carrés bleus : nos données en chargement uniaxial, avec suivi CIN RX. Triangles bleus : nos données en chargement uniaxial, suivi CIN MEB. Etoile verte : données de L. Wang (2013) en chargement uniaxial, suivi CIN MEB.

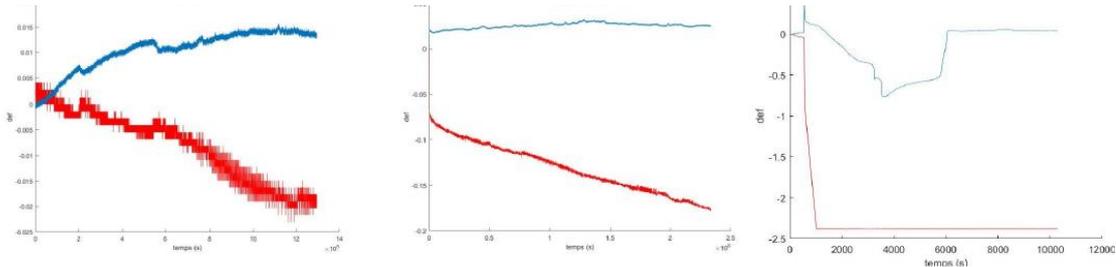
Figure 34 : Essai préliminaire de fluage en extension avec l'échantillon E7 (90°). La charge radiale est fixée à 15 MPa. La charge axiale est variée par paliers de 10, 5 et 2 MPa.

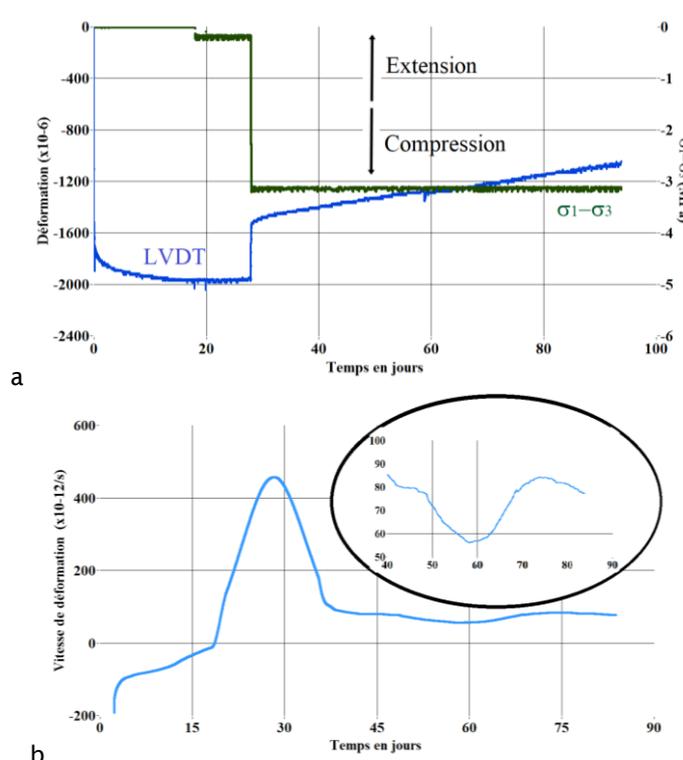
Figure 38A : a : Début de courbe de fluage de l'éprouvette K7. b : vitesse de fluage avec agrandissement sur la période entre les jours 40 et 85. La vitesse oscille entre $5,5$ et $8,5 \times 10^{-11}$ /s.
