Fluage à long terme de l'argilite de Bure sous faible charge uniaxiale et en extension/compression triaxiale et compression uniaxiale avec suivi in-situ

Alexandre Dimanov, Michel Bornert, Hakim Gharbi, Jean Talandier

D RP 0LMS 20 0001

Laboratoire LMS

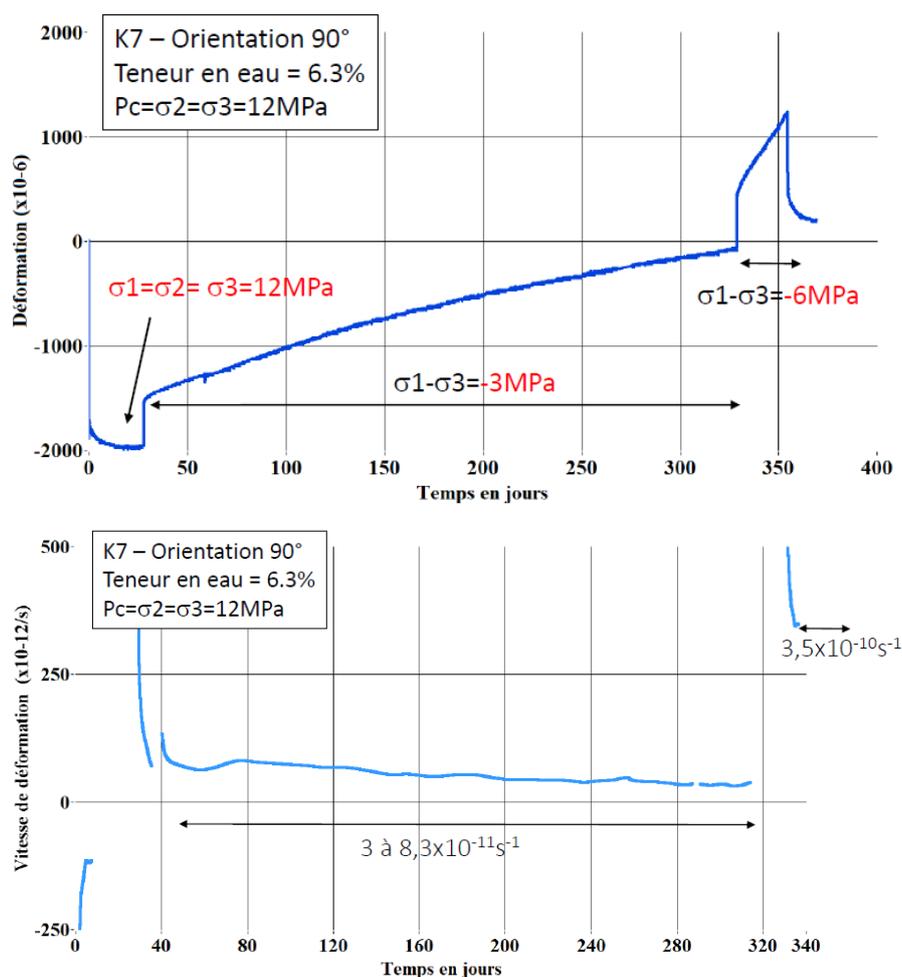
Figure 38B : a : Courbe de fluage complète de l'éprouvette K7 avec trois paliers de chargement

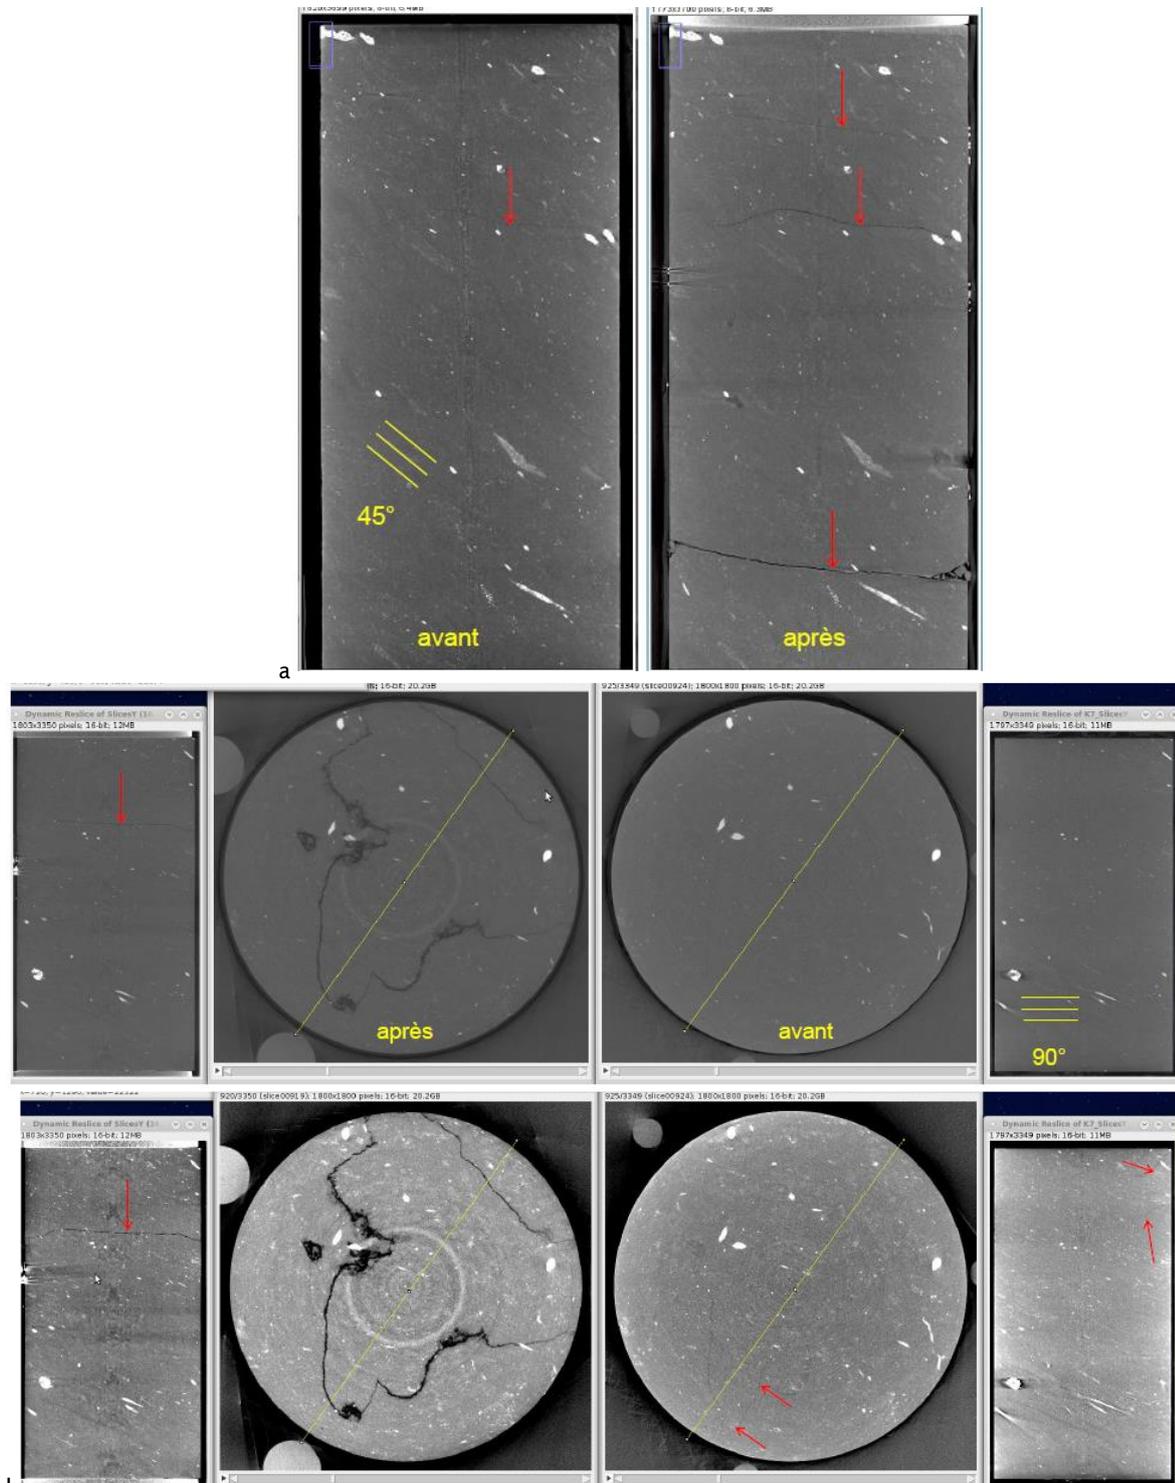
Fig. 39B : a : Imagerie en tomographie RX avant (24 mai 2018) – après (26 avril 2019) de l'éprouvette K2 (45°). 1700x1700x3600 voxels, résolution 22 μm . Mesure de la teneur en eau le 30 avril 2019. La fracturation finale s'initie parfois sur des microfissures préexistantes. b : Imagerie en tomographie RX avant (24 mai 2018) – après (7 juin 2019) de l'éprouvette K7. L'imagerie en tomographie RX réalisée avant et après essai montre que la macro-fracturation finale de l'échantillon (flèche rouge sur image de gauche) s'est propagée à partir de microfissures préexistantes (flèches rouges sur images de droite). Cependant, certaines microfissures secondaires se sont refermées.

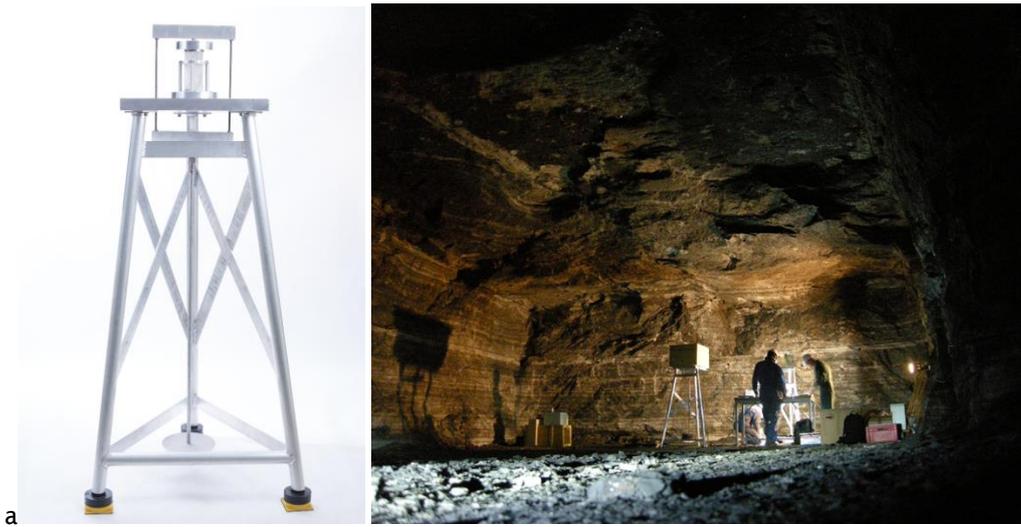
Un dispositif expérimental original de fluage à faible charge a été développé par le LMS. Il s'agit d'appliquer une faible charge mécanique de l'ordre de la dizaine de kilogrammes sur une éprouvette de diamètre de quelques centimètres à l'aide d'un étrier et de charges mortes. Le chargement est uniaxial.

Figure 40 : a : Photo d'un bâti d'expérimentation de fluage faible charge (Jérémy Barande - Ecole Polytechnique). b : Galerie Cauroybis dans la mine de Varangéville (Photo Cédric Lheur- CSME)

Pour s'affranchir des effets thermiques, le dispositif est installé dans une galerie borgne de la mine de sel de Varangéville (creusée à 160 m de profondeur), qui appartient à la Compagnie des Salins du Midi et de l'Est (CSME) (Fig. 40). Les variations thermiques y sont de l'ordre du centième de degré.

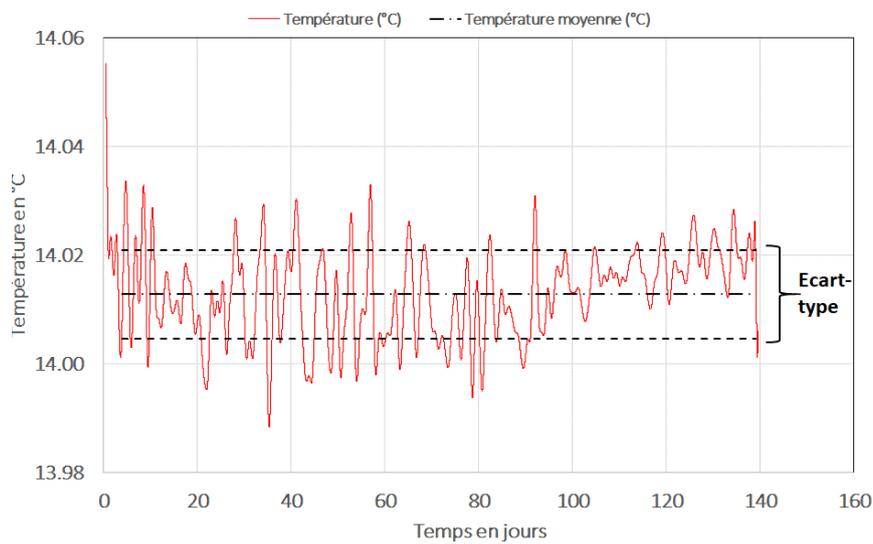
Figure 42 : Température dans la mine de Varangéville à partir du 07 février 2018.

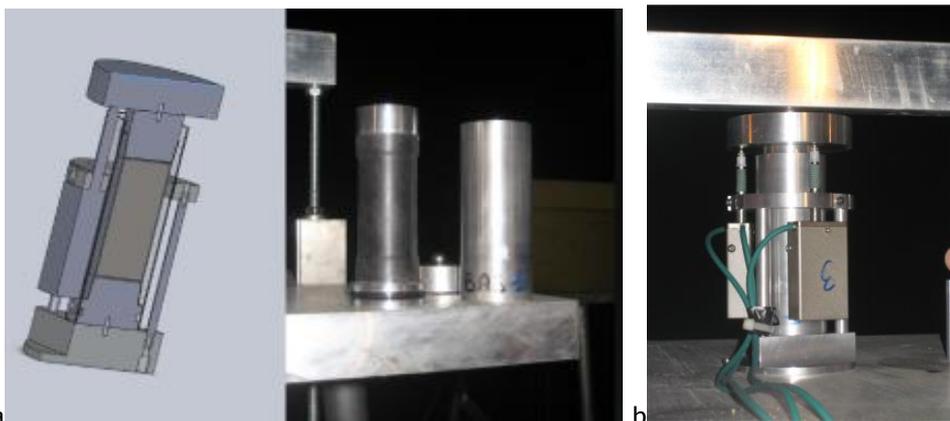
Figure 43 : Dispositif d'isolement étanche d'une éprouvette lors d'un essai de fluage longue durée d'argilite en mine. a : à gauche dessin de coupe du design de tête de chargement, avec l'éprouvette à jaquette étanche entre les talons de compression. A droite : montage de l'échantillon et talons dans la jaquette. b : montage final sur le plateau de chargement du bâti.

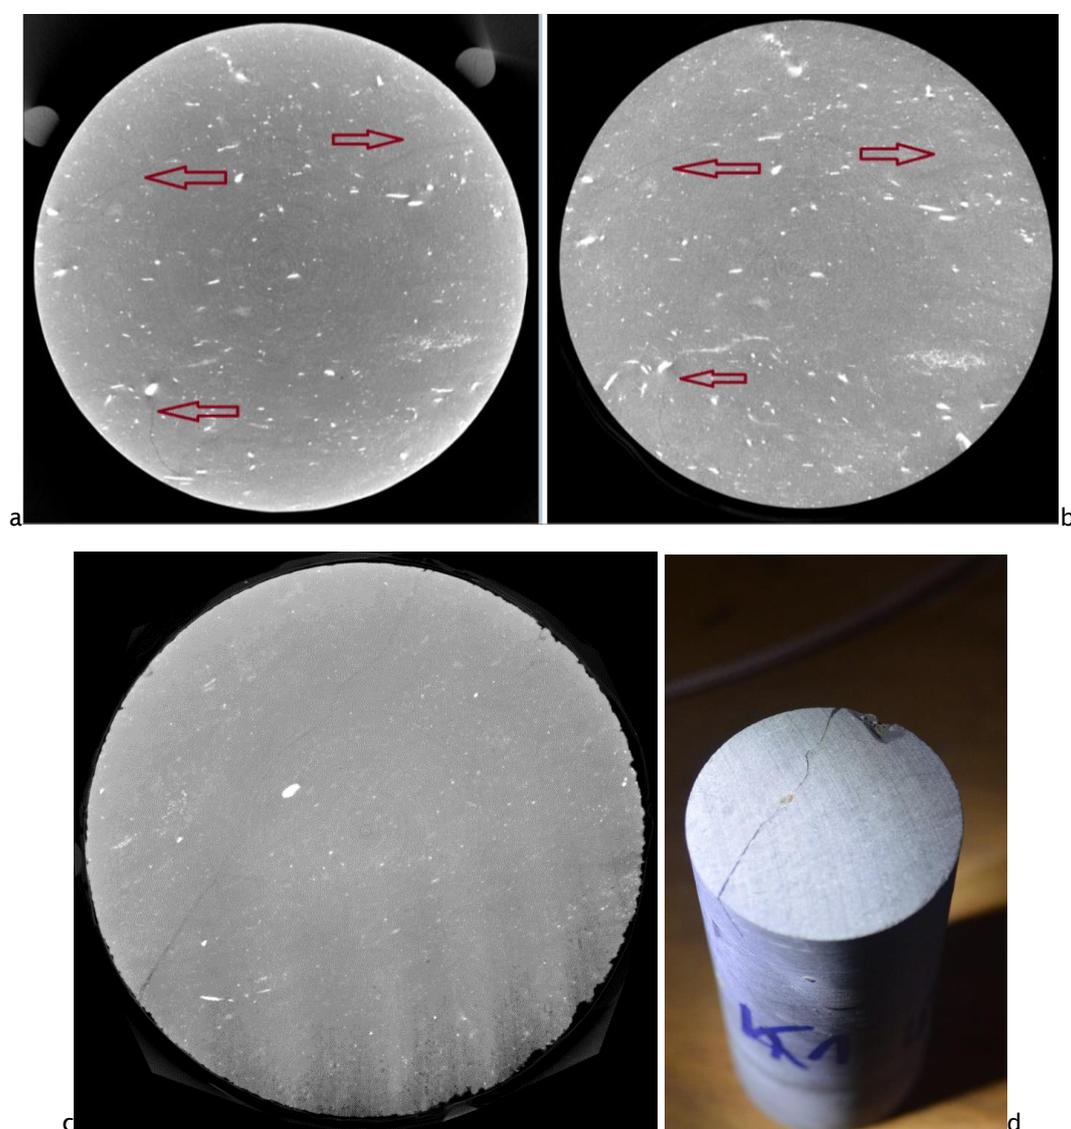
Figure 44 : a et b : Tomographie RX sur l'échantillon I1 (Taille du voxel = 22 μ m). a : avant confinement, b : après confinement hydrostatique, on constate la fermetures partielle ou totales de certaines fissures. c : Scan RX le 8 juin 2018 de l'éprouvette K1 (voxel 22 μ m). d : Photo de l'éprouvette au moment de l'installation dans la mine le 28 juin 2018.

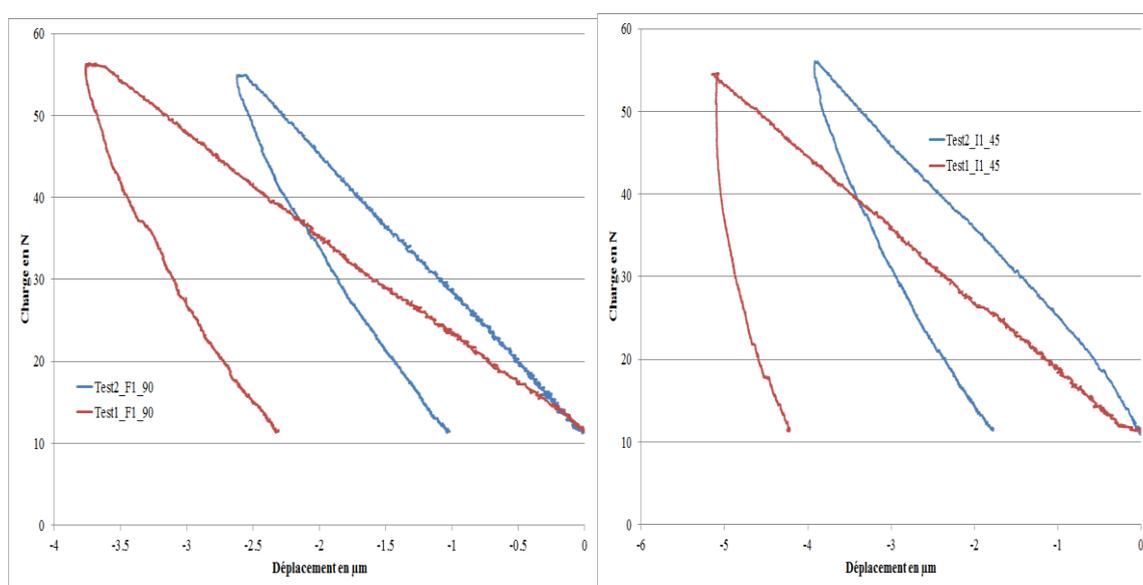
Figure 45. Essais de mesure de module d'élasticité en début de chargement de I1 et F1.

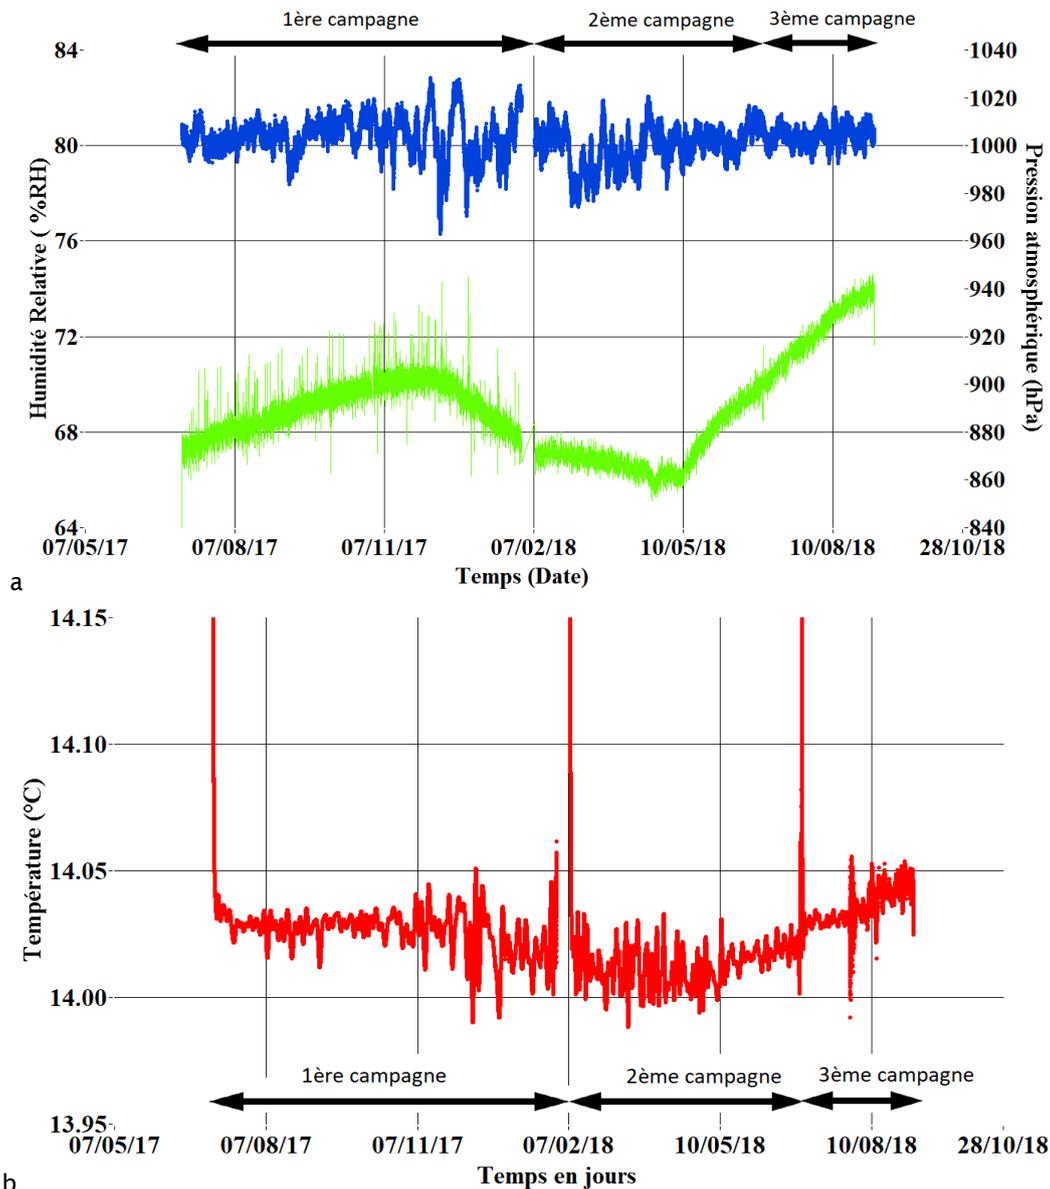
Figure 46 : Conditions dans la galerie de la mine. a : Humidité (en vert), pression atmosphérique (en bleu) et b : Température (en rouge).

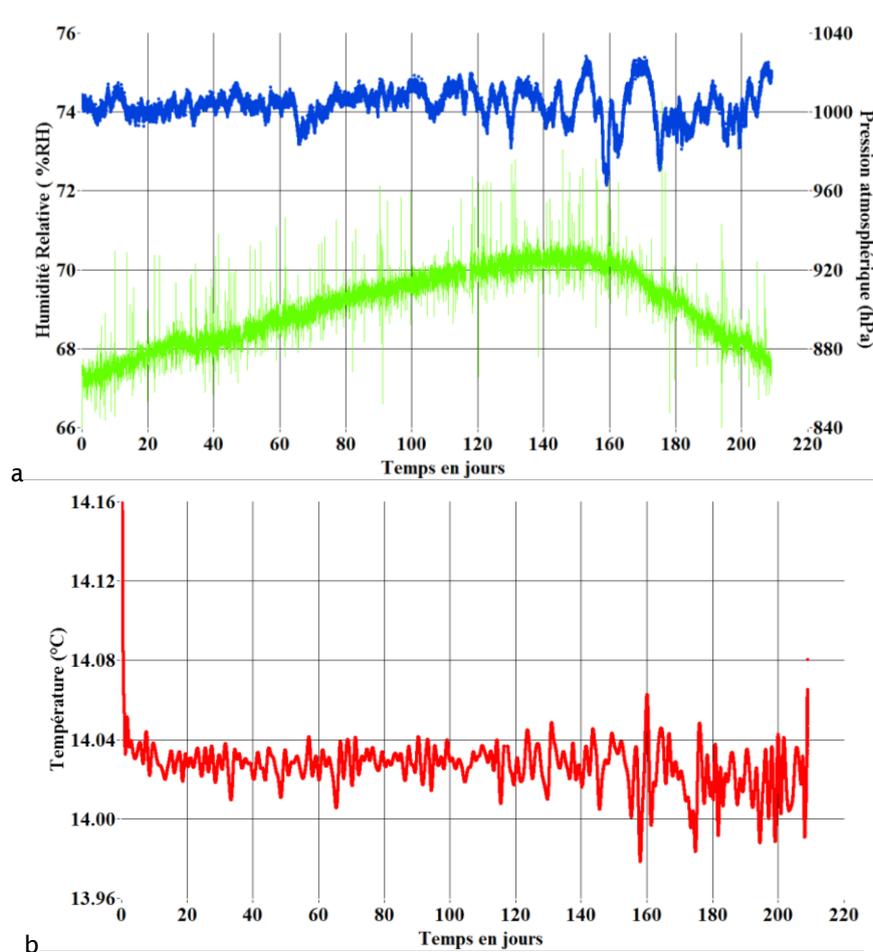
Figure 47 : a : Humidité en vert, pression atmosphérique en bleue, b : Température en rouge, lors de la 1^{ère} campagne.

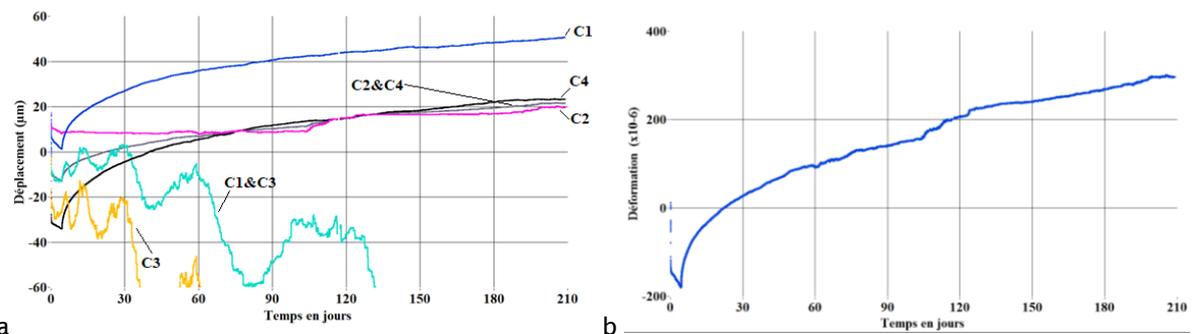
Figure 48 : a : Déplacement des capteurs pour l'échantillon I1. C1&C3 correspond à la moyenne des déplacements pour capteurs C1 et C3. C2&C4 correspond à la moyenne des déplacements pour les capteurs C2 et C4. b : déformation axiale.

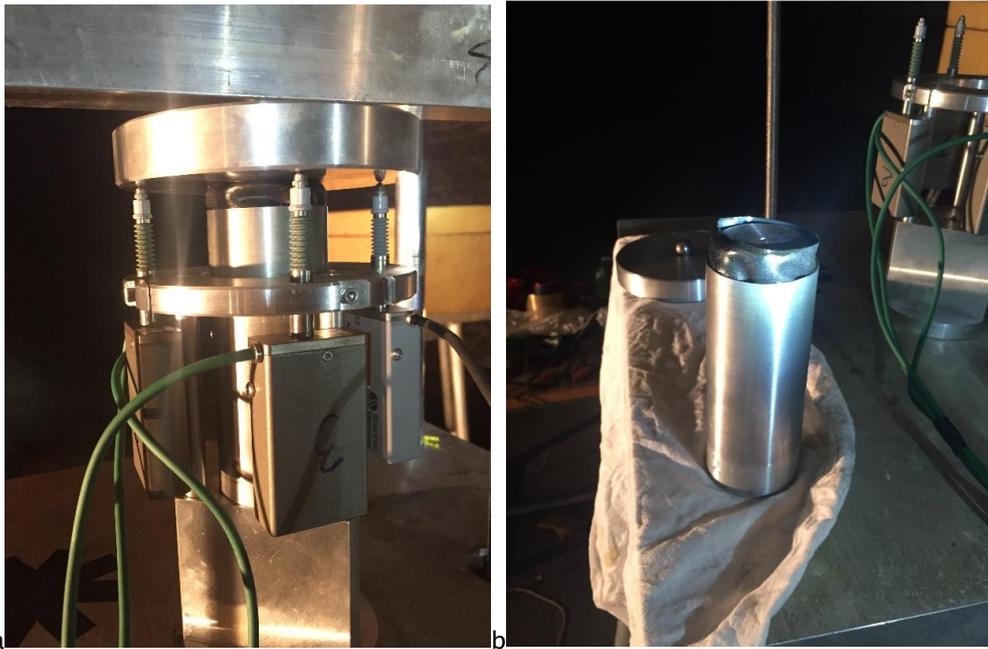
Figure 49 : a : montage avec la Jaquette en néoprène remontant le long du talon supérieur pour L'éprouvette I1 b : démontage en cours, jaquette remontée et boudinée autour du talon haut.

Lors de cet essai, l'éprouvette I1 est en compression jusqu'au jour 4. Ensuite l'éprouvette est en extension. Ce problème a été identifié. Il s'agit de la jaquette en néoprène qui a été partiellement « expulsée » en glissant le long du plateau supérieur, en offrant une résistance au chargement (Fig. 49). Il s'agit d'un problème lié à la géométrie initiale conique des talons inférieurs, car le même phénomène a été constaté pour F1. La géométrie conique était liée au besoin de diminuer le diamètre des talons de chargement, initialement prévus pour des échantillons de diamètre de 72 mm, et de le dimensionner aux échantillons de diamètre de 36 mm. Les jaquettes montées en force ont progressivement glissé sur les talons coniques et sont venues en appui sur le plateau de chargement. Des talons cylindriques ont été utilisés par la suite.

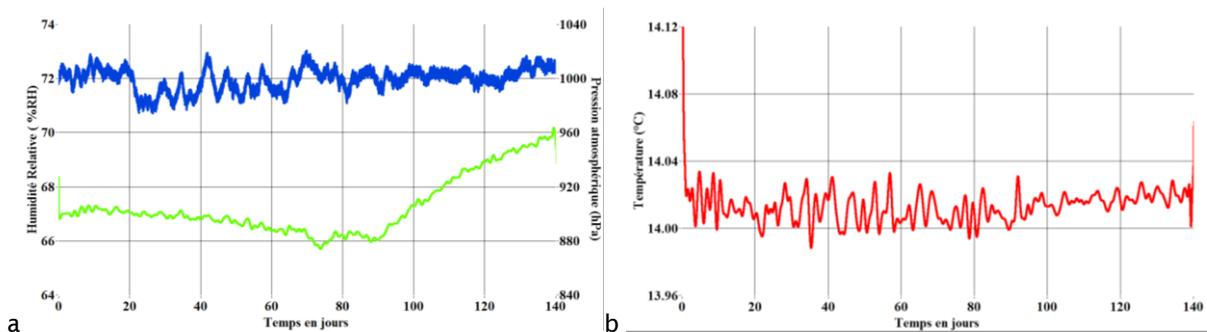
Figure 50 (2^{ème} campagne) : a : Humidité en vert et pression atmosphérique en bleu. Une nette augmentation saisonnière d'environ 4 % HR est observée à partir du jour 90. b : Température.

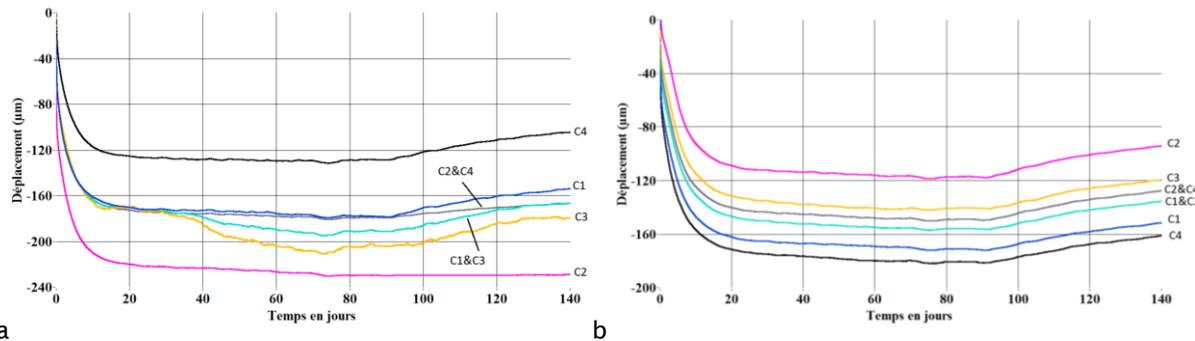
Figure 51 : a : Déplacement des capteurs pour l'échantillon I1. C1&C3 correspond à la moyenne des déplacements pour capteurs C1 et C3. C2&C4 correspond à la moyenne des déplacements pour les capteurs C2 et C4. b : Déplacement des capteurs pour l'échantillon F1. C1&C3 correspond à la moyenne des déplacements pour capteurs C1 et C3. C2&C4 correspond à la moyenne des déplacements pour les capteurs C2 et C4.

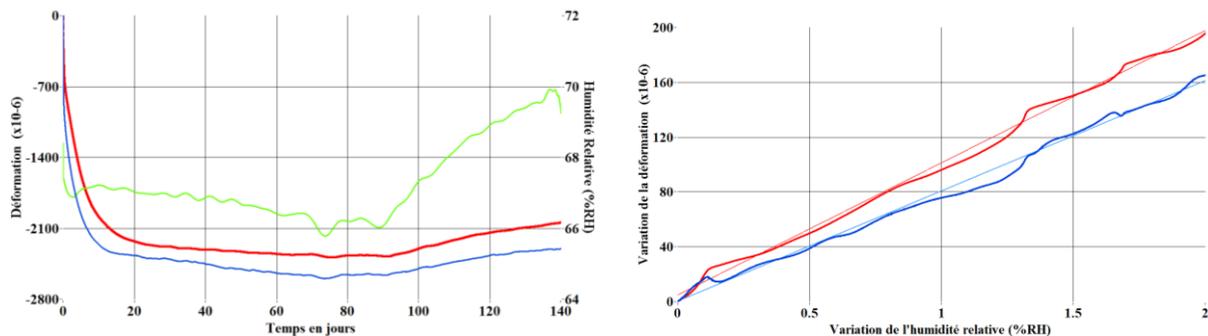
Figure 52 : a : Humidité (en vert) et déformations pour les éprouvettes I1 (45°, en bleu), F1 (90°, en rouge). b : Figure 58 : Variation de la déformation fonction de la variation d'humidité relative entre le jour 100 et le jour 130. Pour I1 en bleu et pour F1 en rouge.

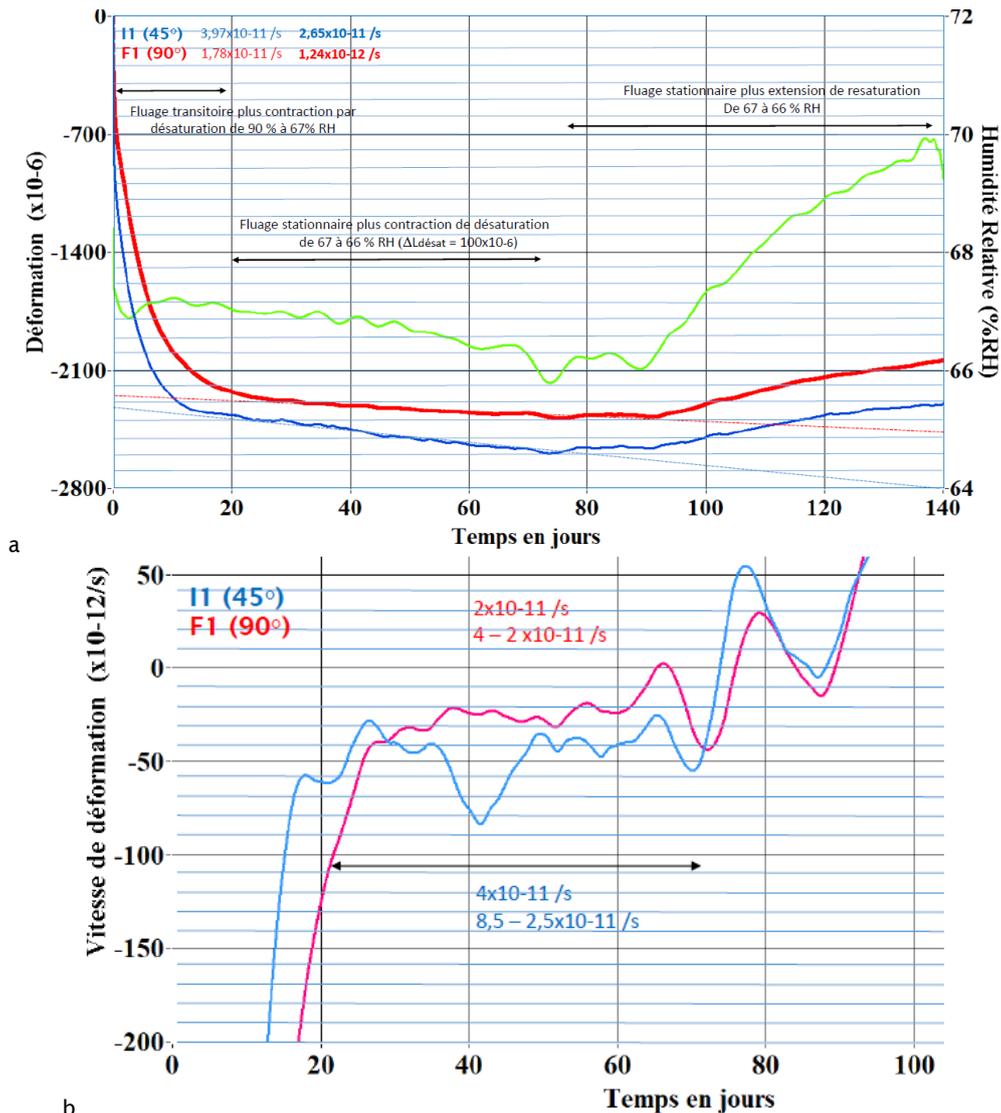
Figure 53 : a : déformation axiale et humidité relative lors de la deuxième campagne de chargement (0.28 MPa) de I1 (bleu) et de F1 (rouge). b : Vitesses de fluage de I1 (bleu) et de F1 (rouge). En état proche de stationnaire, les vitesses sont en moyenne de $3,97 \times 10^{-11} \text{ s}^{-1}$ et de $1,78 \times 10^{-11} \text{ s}^{-1}$, respectivement. On donne aussi la plage de variations des vitesses « instantanées ». Les vitesses de $2,65 \times 10^{-11} \text{ s}^{-1}$ et de $1,24 \times 10^{-12} \text{ s}^{-1}$, données en gras en (a) correspondent aux vitesses corrigées de l'effet de contraction hydrique (voir texte).

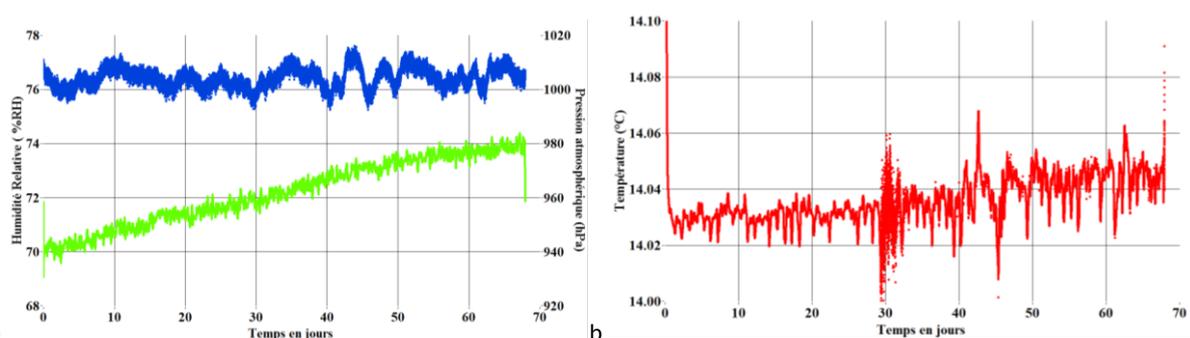
Figure 54 : a : Humidité en vert et pression atmosphérique en bleu lors de la 3^{ème} campagne. b : Température dans la mine lors de la 3^{ème} campagne.

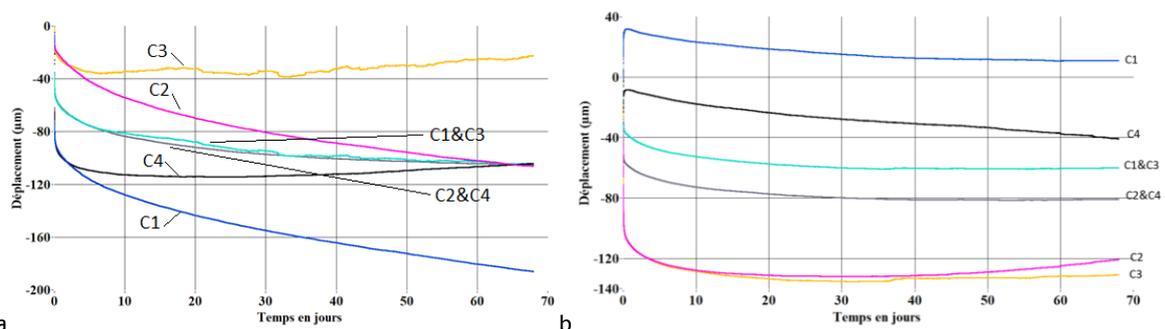
Figure 55 : a : Déplacement des capteurs pour l'échantillon K1. C1&C3 correspond à la moyenne des déplacements pour capteurs C1 et C3. C2&C4 correspond à la moyenne des déplacements pour les capteurs C2 et C4. b : Déplacement des capteurs pour l'échantillon L1. C1&C3 correspond à la moyenne des déplacements pour capteurs C1 et C3. C2&C4 correspond à la moyenne des déplacements pour les capteurs C2 et C4.

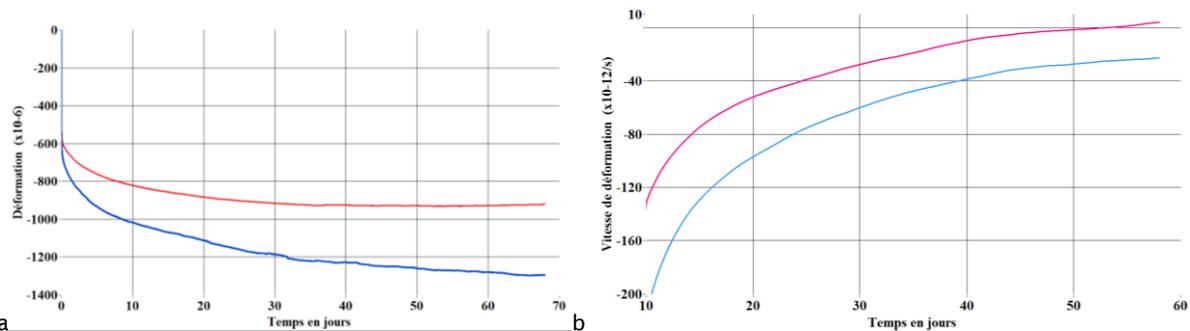
Figure 56 : Début d'essais de fluage. a : Déformations pour les éprouvettes K1 (en bleu) et L1 (en rouge). b : Vitesses de déformation pour les éprouvettes K1 (en bleu) et L1 (en rouge).

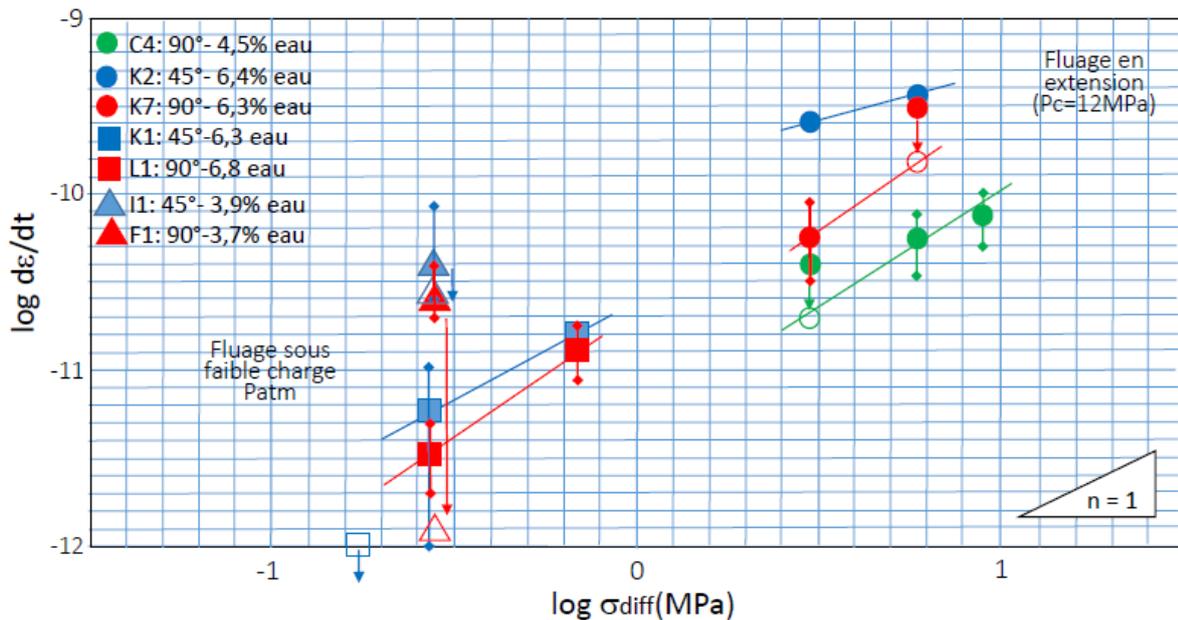
Fig. 58 : Diagramme log-log de données rhéologiques : log vitesse de fluage en fonction de log contrainte différentielle. Les données de fluage dans la gamme de plusieurs MPa de contrainte sont obtenues en fluage en extension, avec confinement (12 MPa), au laboratoire. Les données obtenues dans la gamme de contraintes < 1 MPa sont obtenues en compression sans pression de confinement, à la mine. Les symboles pleins sont les valeurs moyennes obtenues à partir des données brutes mesurées. Les symboles évidés correspondent aux valeurs qui nécessitent une correction (voir texte). Les barres représentent la plage de variabilité des vitesses « instantanées ».

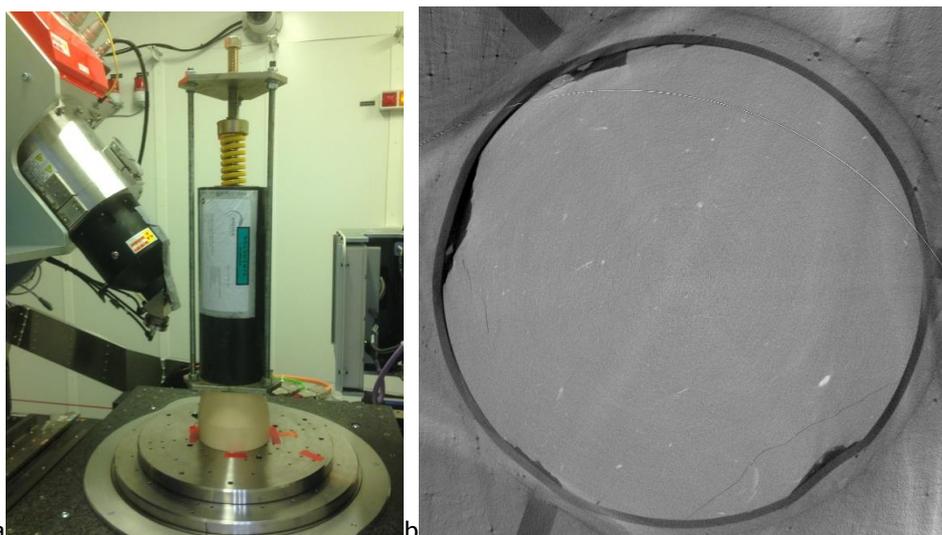
Figure A1.1 : a : montage pour le scan de la cellule T1 complète (Paramètres utilisés : 160kV, 315 μA , Cu filter (1,5 mm), Varian 2520, mode 1, framerate 0,5Hz, Aver 15). b : section transverse montrant une fissure préexistante dans la cellule T1.

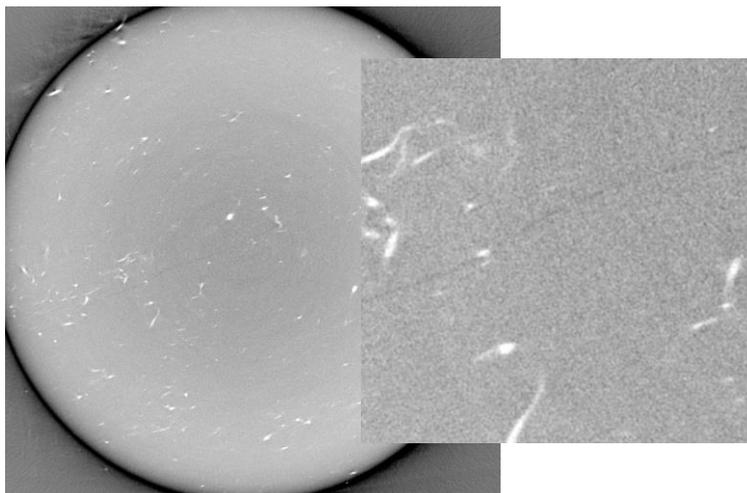
Figure A1.2 : voxel 43 μ m, 1780x1780x6446 voxels, 20,4 GVoxels (43,4 Go), 160kV, 315 μ A, Cu filter (1,5 mm), Varian 2520, mode 1, framerate 2Hz, Aver 2

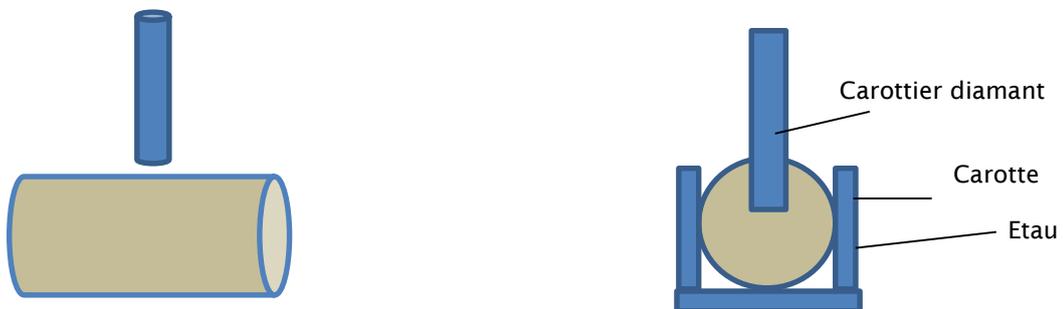
- 1) Une réflexion a été menée sur la géométrie du carottage. Traditionnellement, le carottier entre en contact avec l'enveloppe cylindrique de la carotte, maintenue par un étau selon trois génératrices :

Les faibles aires de contact des mâchoires de l'étau et de l'attaque initiale du carottier peuvent poser des problèmes et amorcer des fissures.

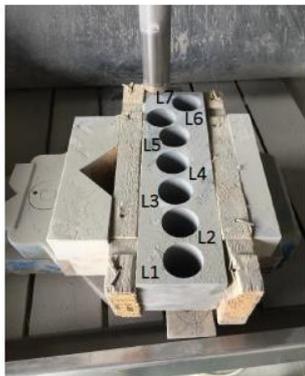
Mise en forme pour carottage:
série L, orientation 90°

Carotte SANS CONDITIONNEMENT en cellule T1
EST57904 $\Phi = 120 \text{ mm}$ & $L = 300 \text{ mm}$

L4, L5, L6 et L7:
présentent quelques
petites fissures

→ Protocole modifié:
polissage manuel doux

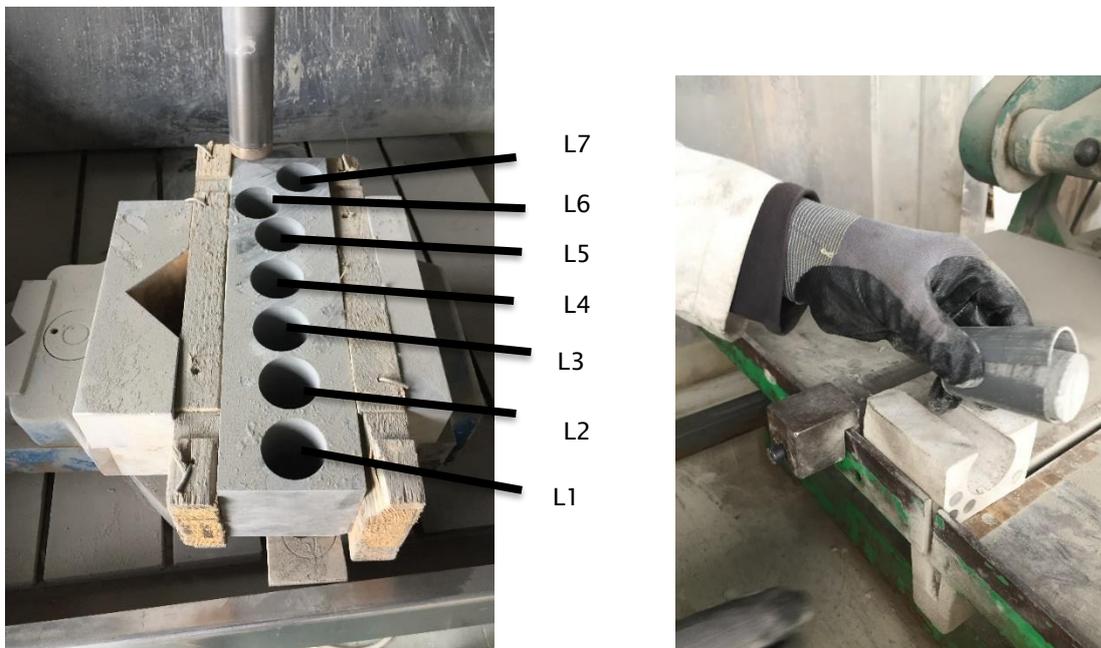
Cellule Est57904 rectifiée en parallélépipède avant carottage. Emplacement des éprouvettes de la série L. Noter que L6 et L7 sont proches des bords. B : Découpe des éprouvettes carottées dans Est57904 à la scie diamantée. Les éprouvettes sont maintenues dans un bloc de grès, qui a été foré à un diamètre équivalent plus une épaisseur de tube PVC.

Pour réduire ces risques, dans un premier temps, la carotte Est57904 de diamètre 120 mm et longueur 300 mm est coupée de manière à obtenir une forme parallélépipédique en ayant pris soin de repérer la direction dur litage. Dans ce cas, il a été décidé de débiter des carottes d'orientation 90° :
