## La Maison au four à Estavayer-le-lac (Fribourg, Suisse), 2012

Marion Liboutet. La Maison au four à Estavayer-le-lac (Fribourg, Suisse), 2012. Cahiers d'Archéologie Fribourgeoise, 2013, 14, pp.130-135. hal-03345874

# La maison au four à Estavayer-le-Lac

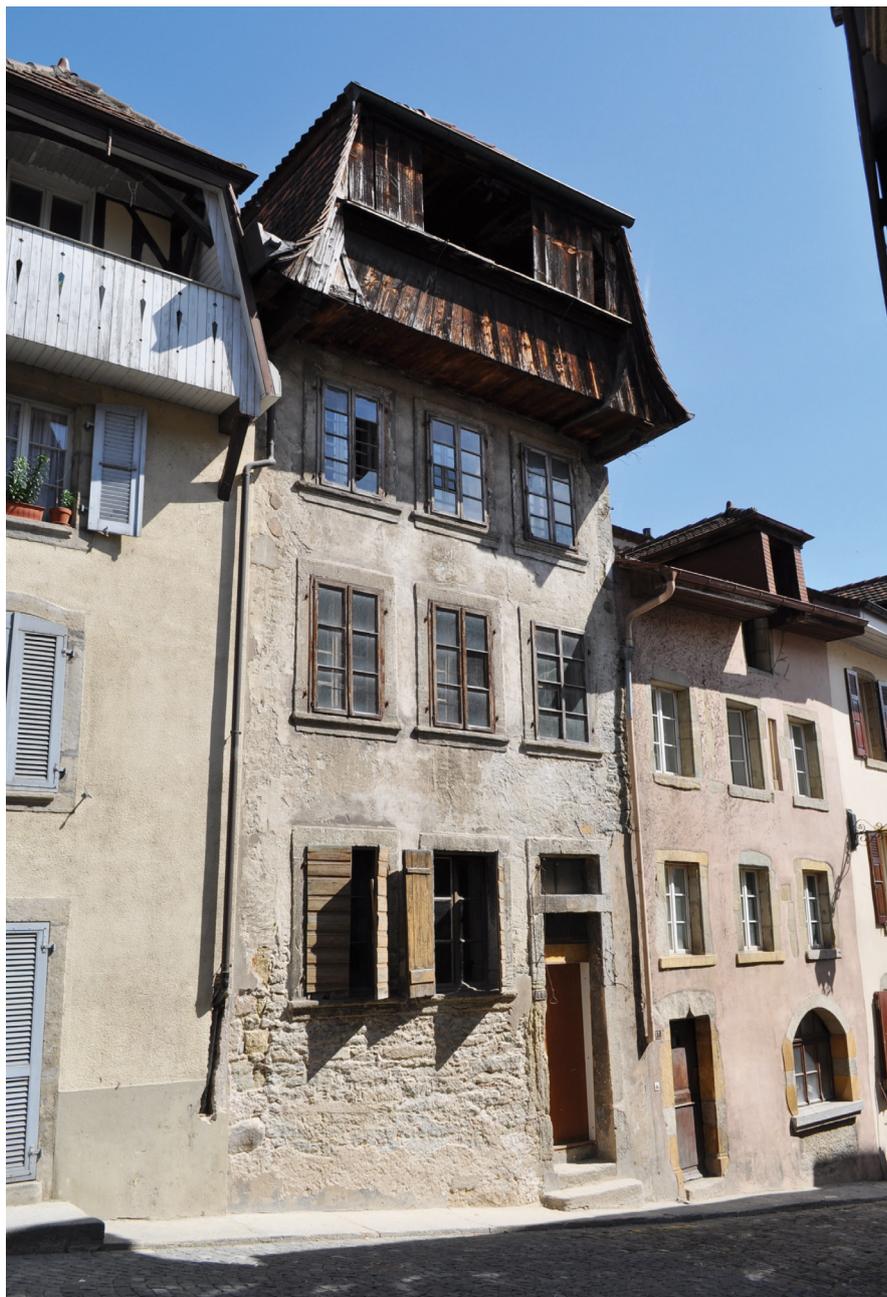
Fig. 1 Façade de la maison de la Grand-Rue 35

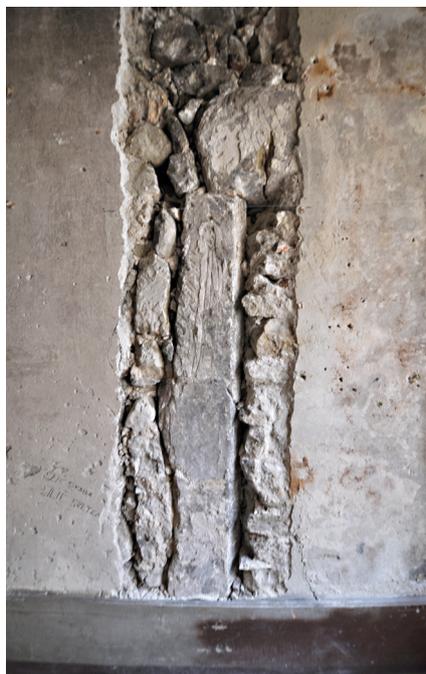
**Fig. 3** Piédroit et départ de linteau dégagés dans le mur mitoyen avec le n° 37, au premier étage

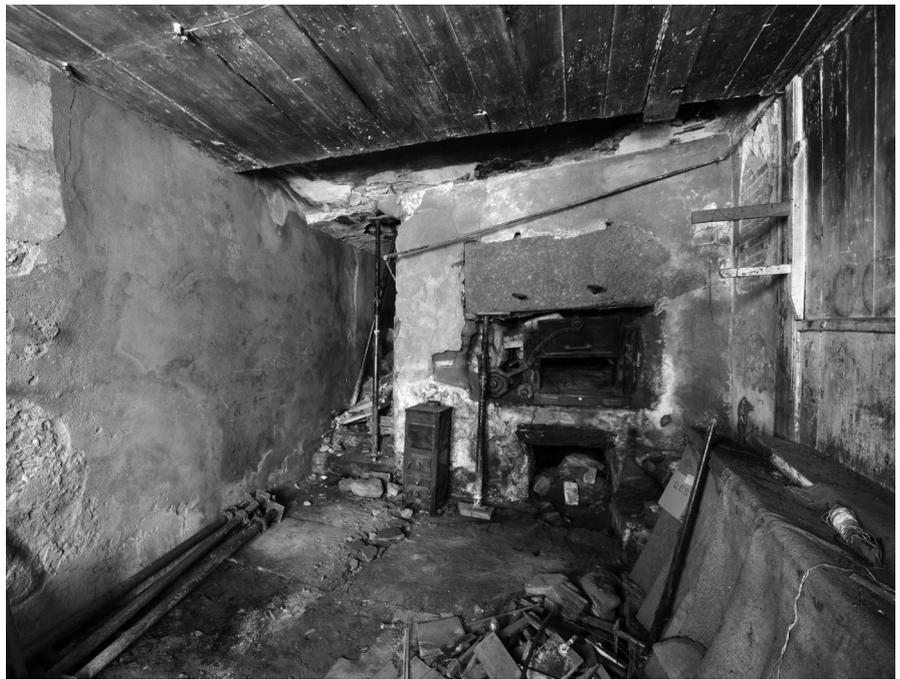
Le four, actuellement très dégradé, occupe la zone arrière du rez-de-chaussée (fig. 4). La fouille, depuis le premier étage, a permis de mettre au jour la partie supérieure de son mur nord. Le remblai que traverse ce mur ne comporte pas d'éléments datant; par contre celui des fosses de construction ainsi que ceux qui les scellent sont rattachables au XIX<sup>e</sup> siècle. L'état étudié ne correspond donc pas à une construction ancienne du four. Au rez-de-chaussée, les éléments conservés appartiennent à la même phase. Un couloir est situé au nord, le long du four. La voûte qui le couvre supporte un enduit qui a subi des réfections. L'enduit original est recouvert d'un badigeon brun avec ajout de faux-joints lissés blancs. Par ailleurs, une autre voûte de brique, tuf et terre

cuite, d'orientation nord/sud, se trouve juste devant l'ouverture du four. Elle est contemporaine du linteau en calcaire coquillier surmontant l'ouverture ainsi que du plafond en bois qui couvre la pièce. Ils remontent peut-être à 1737, date à laquelle une collecte pour rebâtir le four a été organisée, comme nous l'indique une mention dans les sources<sup>4</sup>.

Fig. 4 La pièce avec le four

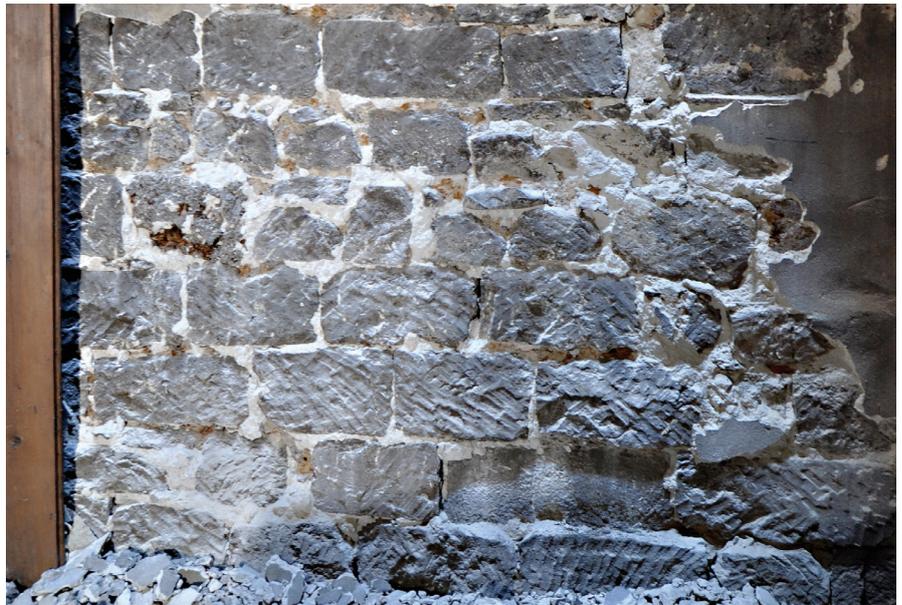
**Fig. 7** Traces d'un marteau taillant sur le mur arrière (deuxième étage)

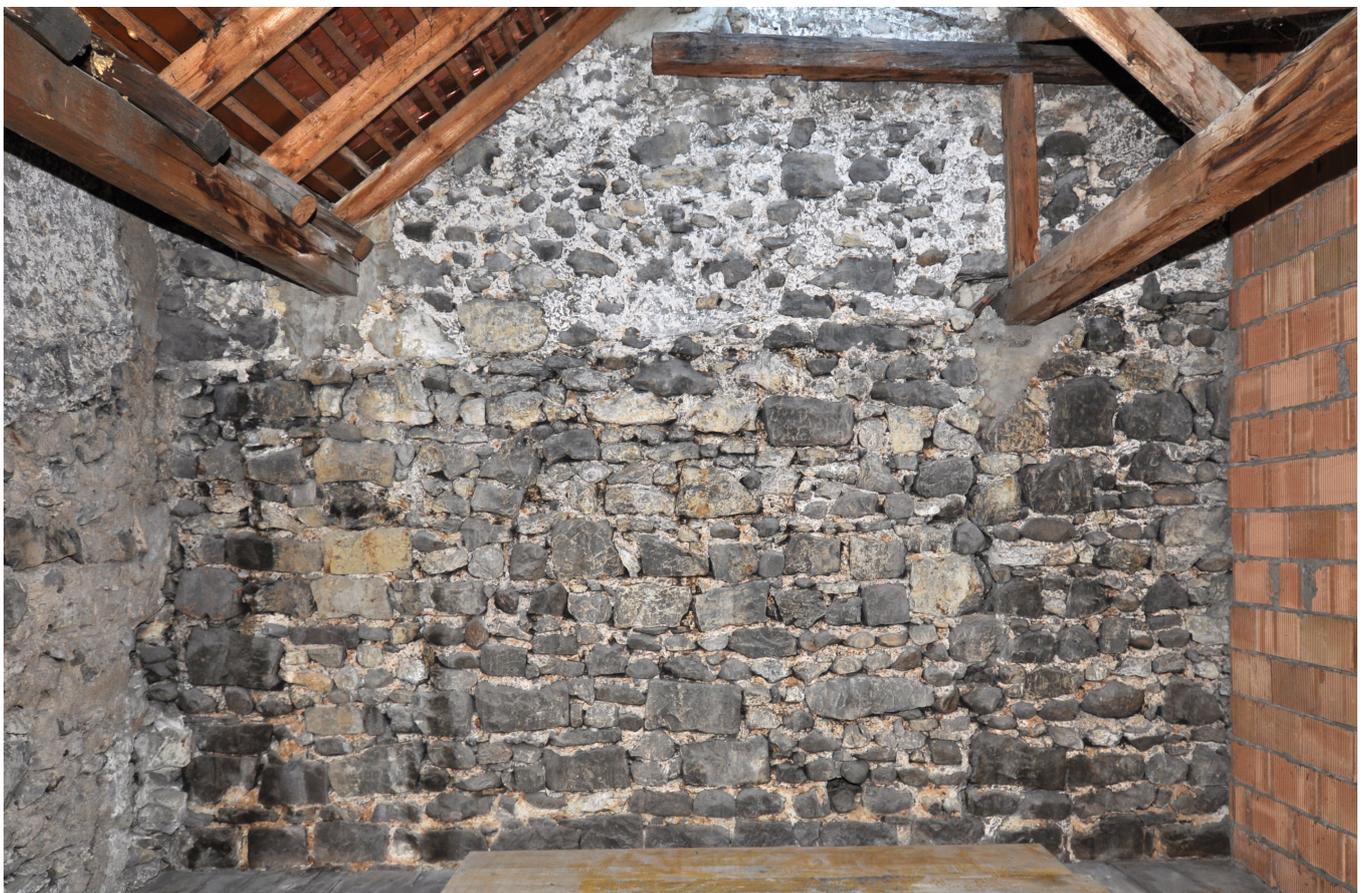
Les deux phases suivantes sont révélées par la mise en regard de la façade et des traces de toiture présentes dans les combles. La façade, par son décor extérieur, est attribuable à la fin du XVII<sup>e</sup> siècle voire au début du XVIII<sup>e</sup> siècle et a donc probablement été reconstruite lors de la partition de l'immeuble. Par ailleurs, dans les combles, une marque de toiture en appentis (voir fig. 6 et 8), observée sur le mur arrière, se poursuit sur le mur nord avec un pendage vers la façade. Comme la trace disparaît derrière le mur mitoyen du no 37, elle correspond donc à la cou-

verture de la grande maison qui précède la partition. Cependant, cette trace renvoie à une reconstruction de la toiture en appentis et non à la première toiture : dans les combles, les murs amont et arrière ne sont en effet pas chaînés – le premier vient s'appuyer contre le second, perturbé ultérieurement par le bouchage de l'ouverture. Cette maçonnerie correspond donc à une reconstruction de l'élévation du mur nord ou à une surélévation du bâtiment. Par ailleurs, le pendage de la toiture, si on se fonde sur sa trace résiduelle sur le mur latéral, est trop important pour fonctionner avec la hauteur de

la façade. La toiture représente donc un état intermédiaire entre la phase la plus ancienne repérée pendant l'étude (une grande maison avec une toiture en appentis) et une phase où la partition a déjà été pratiquée, soit une maison tronquée dans sa partie sud, contemporaine de la partie supérieure du mur amont.

**Fig. 8** Mur arrière (comble) avec traces encore visible d'une ancienne toiture
