## La Maison au four à Estavayer-le-lac (Fribourg, Suisse), 2012

Marion Liboutet. La Maison au four à Estavayer-le-lac (Fribourg, Suisse), 2012. Cahiers d'Archéologie Fribourgeoise, 2013, 14, pp.130-135. hal-03345874

# La maison au four à Estavayer-le-Lac

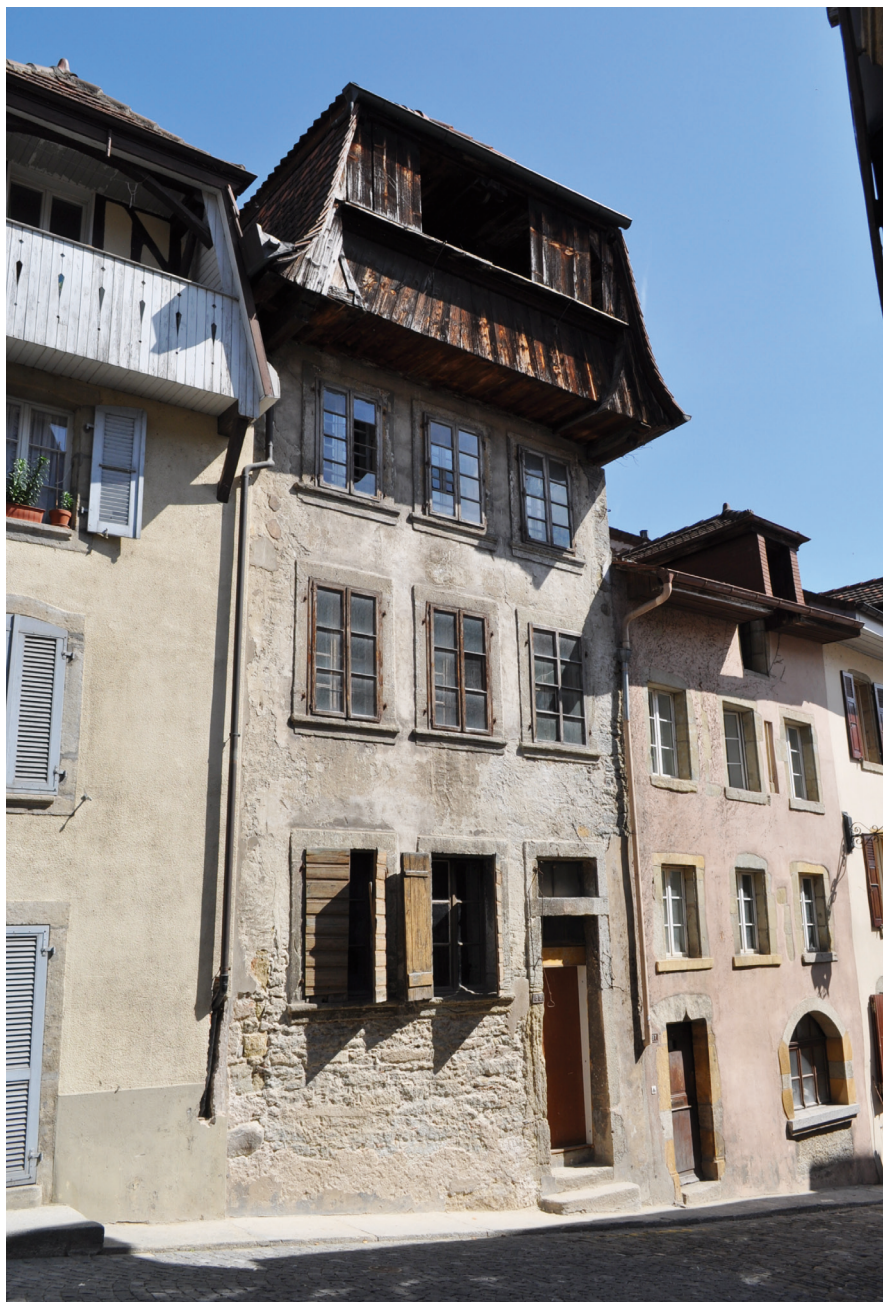
Fig. 1 Façade de la maison de la Grand-Rue 35

Une étude archéologique associant fouille et sondages sur les élévations a pu être conduite sur une maison du bourg médiéval d'Estavayer-le-Lac (fig. 1)<sup>1</sup>. Elle a été programmée dans le cadre d'une mise à l'enquête portant sur la réfection et la transformation du bâtiment d'habitation qui comportait, au rez-de-chaussée, un four en assez mauvais état de conservation. L'étude des sources menée par Daniel de Raemy, collaborateur au Service des biens culturels<sup>2</sup>, a pu montrer que cette maison renfermait le four du bourg d'Estavayer depuis le XIV<sup>e</sup> siècle, voire le XIII<sup>e</sup> siècle. La documentation conservée mentionne la succession des propriétaires de ce bâtiment, le n° 35 de la Grand-Rue, qui ne formait qu'une seule et même maison avec le n° 37. La partition en deux entités distinctes intervient d'après les archives en 1690, ce que confirment les analyses dendrochronologiques<sup>3</sup>. Le bâtiment, sur deux étages avec combles, ne prend sa physionomie actuelle qu'avec les réfections de 1830 qui vont masquer presque complètement les derniers vestiges de l'époque médiévale.

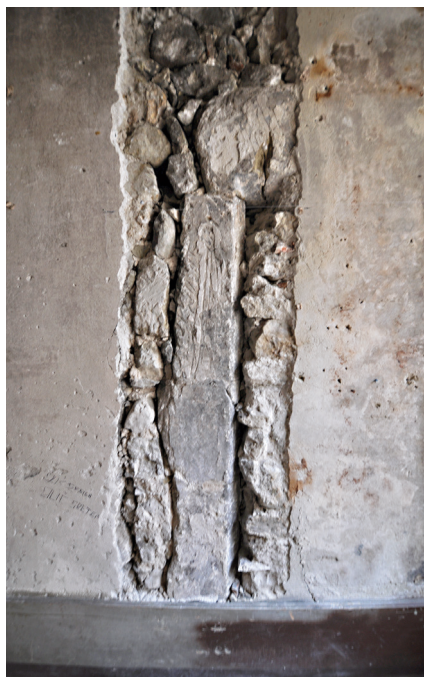
**Fig. 3** Piédroit et départ de linteau dégagés dans le mur mitoyen avec le n° 37, au premier étage

à laquelle on attribue aussi la façade. La maçonnerie de moellons et de blocs équarris de molasse comportant de nombreux fragments de terre cuite, visible au premier étage, s'accorde avec cette hypothèse sans toutefois exclure une reconstruction ultérieure. La séparation totale entre les deux habitations semble cependant intervenir dans un second temps, puisqu'une ouverture est visible dans la petite pièce sud-ouest du premier étage. Seul le piédroit chanfreiné gauche et une partie du linteau en molasse de ce qui semble être une porte permettant l'accès au n° 37 (voir fig. 3) ont été dégagés. La hauteur sous le linteau depuis le plancher actuel est de 1,6 m, ce qui suggère que les niveaux de planchers ont été surélevés depuis le bouchage de la porte. La présence d'un empochement dans le mur du fond, au-dessous des poutres du XIX<sup>e</sup> siècle, peut également le laisser supposer. L'ouverture dans le mur mitoyen soulève l'hypothèse d'une communication existante entre les deux

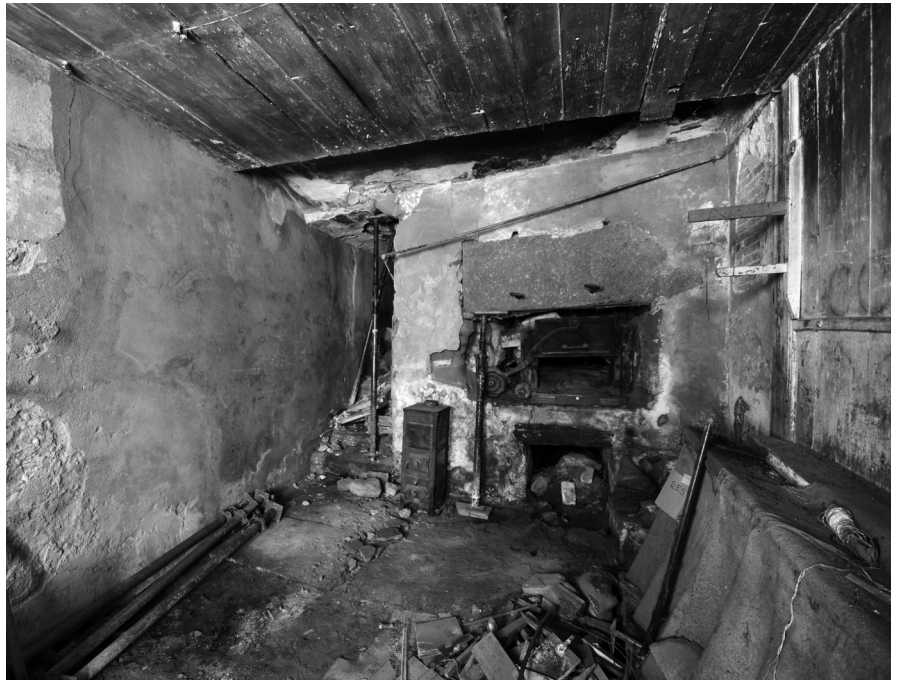
Fig. 4 La pièce avec le four

Le four, actuellement très dégradé, occupe la zone arrière du rez-de-chaussée (fig. 4). La fouille, depuis le premier étage, a permis de mettre au jour la partie supérieure de son mur nord. Le remblai que traverse ce mur ne comporte pas d'éléments datant; par contre celui des fosses de construction ainsi que ceux qui les scellent sont rattachables au XIX<sup>e</sup> siècle. L'état étudié ne correspond donc pas à une construction ancienne du four. Au rez-de-chaussée, les éléments conservés appartiennent à la même phase. Un couloir est situé au nord, le long du four. La voûte qui le couvre supporte un enduit qui a subi des réfections. L'enduit original est recouvert d'un badigeon brun avec ajout de faux-joints lissés blancs. Par ailleurs, une autre voûte de brique, tuf et terre

cuite, d'orientation nord/sud, se trouve juste devant l'ouverture du four. Elle est contemporaine du linteau en calcaire coquillier surmontant l'ouverture ainsi que du plafond en bois qui couvre la pièce. Ils remontent peut-être à 1737, date à laquelle une collecte pour rebâtir le four a été organisée, comme nous l'indique une mention dans les sources<sup>4</sup>.

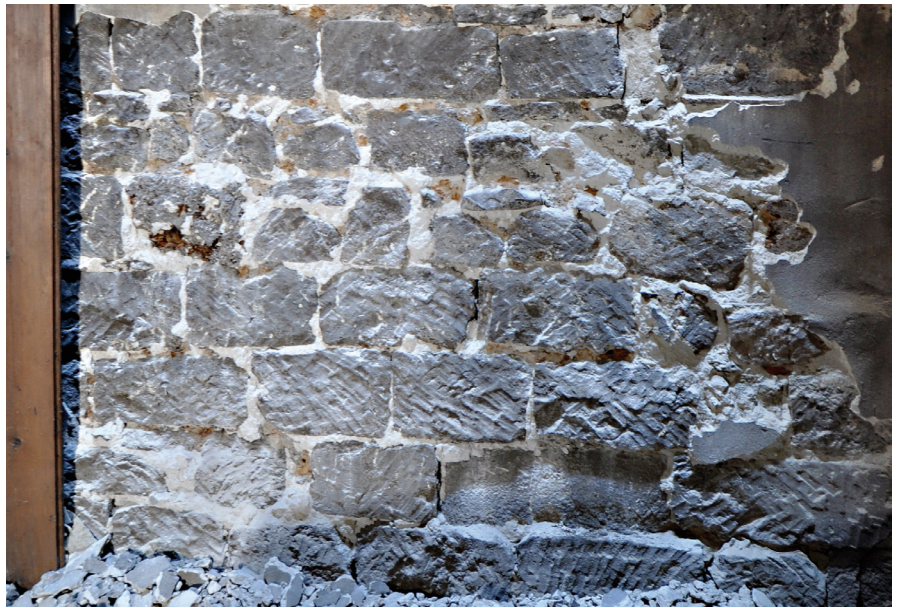
**Fig. 7** Traces d'un marteau taillant sur le mur arrière (deuxième étage)

La partie inférieure de ce mur pourrait appartenir à la première phase du bâtiment. Toutefois, son mode de construction en moellons et blocs de molasse assez réguliers, non assisés, tranche avec l'appareil du premier étage composé de blocs de molasse réguliers (UC 09), sur lequel les traces de marteau taillant attestent une origine médiévale. Au rez-de-chaussée, le mur correspond peut-être à une reconstruction ancienne qui a remplacé la première phase. Toutefois, rien ne vient confirmer cette hypothèse. L'ouverture, dont les piédroits sont composés de blocs verticaux de molasse et de calcaire coquillier posés de chant, est contemporaine de la maçonnerie. Elle permettait une communication avec l'actuelle maison de la Grand-Rue 33. Le mur arrière (fig. 6) appartient, lui-aussi, à une phase ancienne du bâtiment. Il est commun avec la Grand-Rue 31 dans laquelle on peut observer, depuis l'extérieur, des ouvertures médiévales. L'appareil en blocs de molasse des premier et deuxième étages présente des traces de marteau taillant (fig. 7). Au niveau des combles, la maçonnerie de blocs de molasse et de moellons, moins régulière qu'aux étages inférieurs, pourrait également être attribuée à cette même phase (fig. 8).

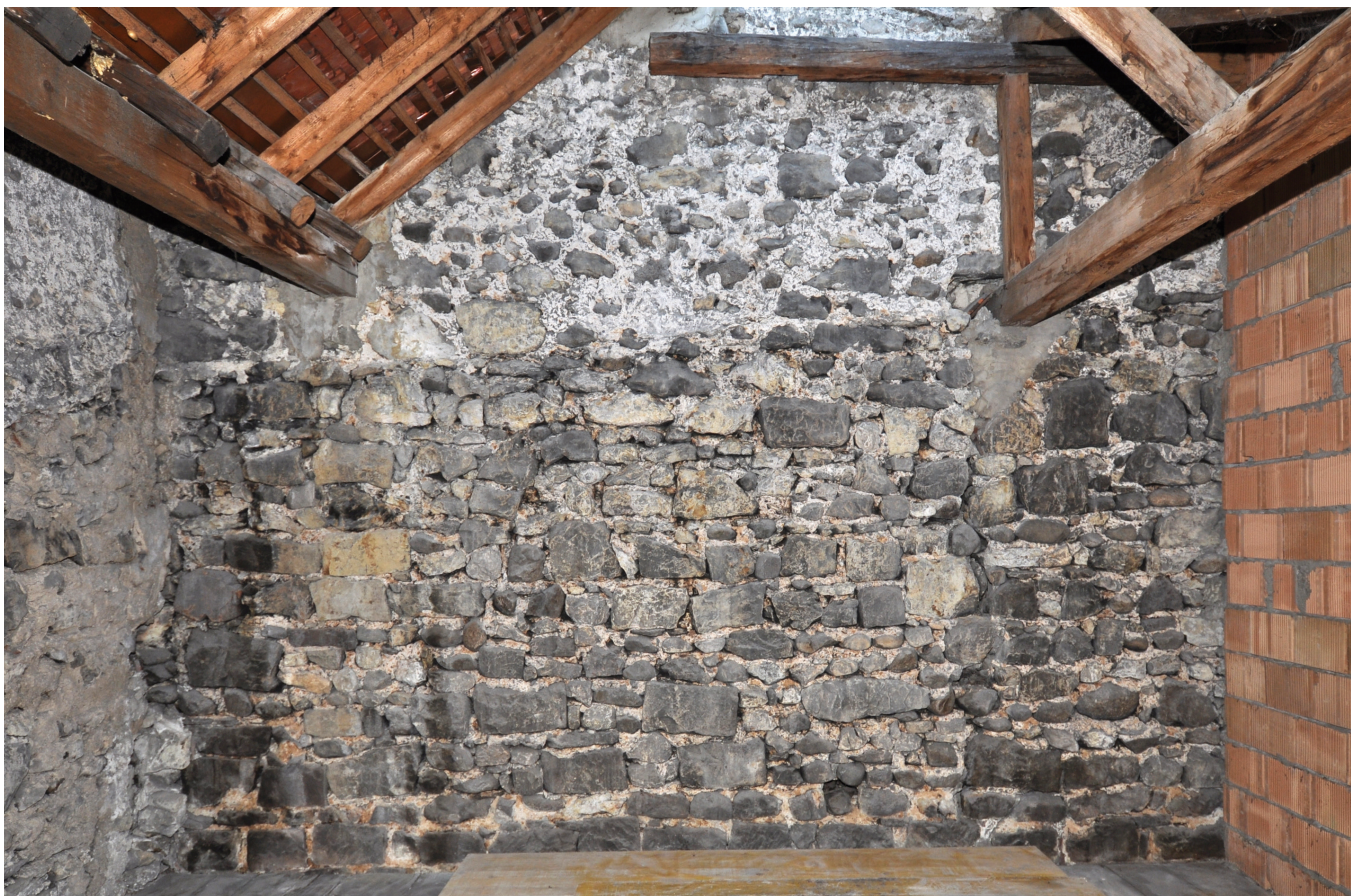
**Fig. 8** Mur arrière (comble) avec traces encore visible d'une ancienne toiture

Les deux phases suivantes sont révélées par la mise en regard de la façade et des traces de toiture présentes dans les combles. La façade, par son décor extérieur, est attribuable à la fin du XVII<sup>e</sup> siècle voire au début du XVIII<sup>e</sup> siècle et a donc probablement été reconstruite lors de la partition de l'immeuble. Par ailleurs, dans les combles, une marque de toiture en appentis (voir fig. 6 et 8), observée sur le mur arrière, se poursuit sur le mur nord avec un pendage vers la façade. Comme la trace disparaît derrière le mur mitoyen du no 37, elle correspond donc à la cou-

verture de la grande maison qui précède la partition. Cependant, cette trace renvoie à une reconstruction de la toiture en appentis et non à la première toiture : dans les combles, les murs amont et arrière ne sont en effet pas chaînés – le premier vient s'appuyer contre le second, perturbé ultérieurement par le bouchage de l'ouverture. Cette maçonnerie correspond donc à une reconstruction de l'élévation du mur nord ou à une surélévation du bâtiment. Par ailleurs, le pendage de la toiture, si on se fonde sur sa trace résiduelle sur le mur latéral, est trop important pour fonctionner avec la hauteur de
