La Maison au four à Estavayer-le-lac (Fribourg, Suisse), 2012

Marion Liboutet. La Maison au four à Estavayer-le-lac (Fribourg, Suisse), 2012. Cahiers d'Archéologie Fribourgeoise, 2013, 14, pp.130-135. hal-03345874

La maison au four à Estavayer-le-Lac

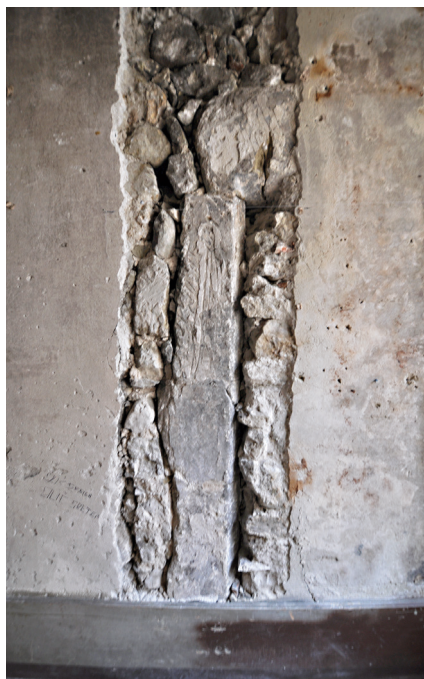
Fig. 3 Piédroit et départ de linteau dégagés dans le mur mitoyen avec le n° 37, au premier étage

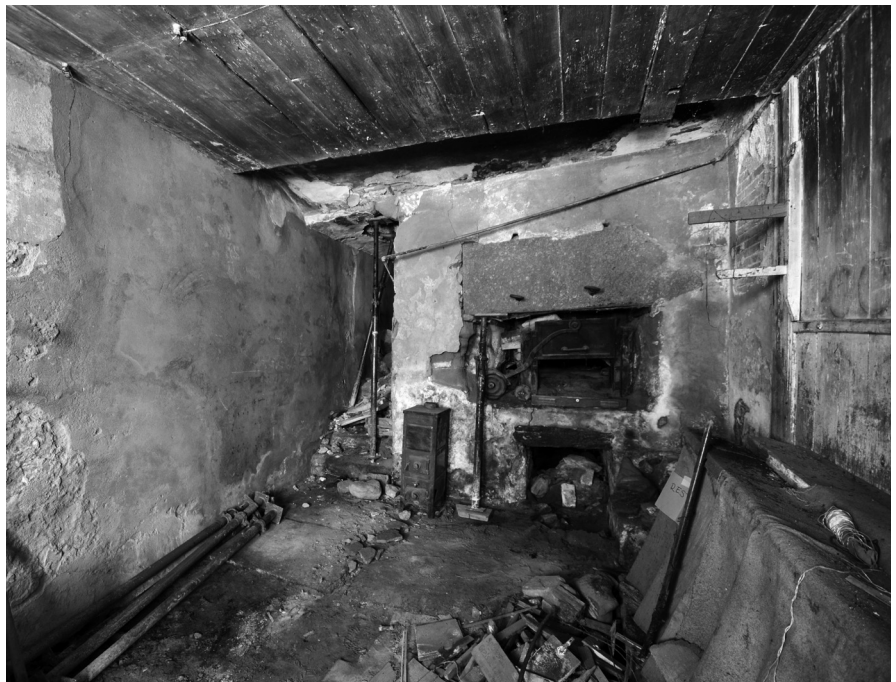
Fig. 4 La pièce avec le four

Le four, actuellement très dégradé, occupe la zone arrière du rez-de-chaussée (fig. 4). La fouille, depuis le premier étage, a permis de mettre au jour la partie supérieure de son mur nord. Le remblai que traverse ce mur ne comporte pas d'éléments datant; par contre celui des fosses de construction ainsi que ceux qui les scellent sont rattachables au XIX^e siècle. L'état étudié ne correspond donc pas à une construction ancienne du four. Au rez-de-chaussée, les éléments conservés appartiennent à la même phase. Un couloir est situé au nord, le long du four. La voûte qui le couvre supporte un enduit qui a subi des réfections. L'enduit original est recouvert d'un badigeon brun avec ajout de faux-joints lissés blancs. Par ailleurs, une autre voûte de brique, tuf et terre
