# Une maison médiévale à Gilly

**L**a fouille d'une ancienne maison, et notamment de sa cuisine datée de 1405, a révélé une occupation des lieux dès le premier Moyen Âge. Un ensemble de fosses avec foyer antérieurs au bâti du 15<sup>e</sup> siècle a été mis en évidence, attestant d'une fonction domestique dès le 11<sup>e</sup> siècle. L'intervention de 2014 a ainsi permis de documenter des structures inédites de la maison médiévale vaudoise.

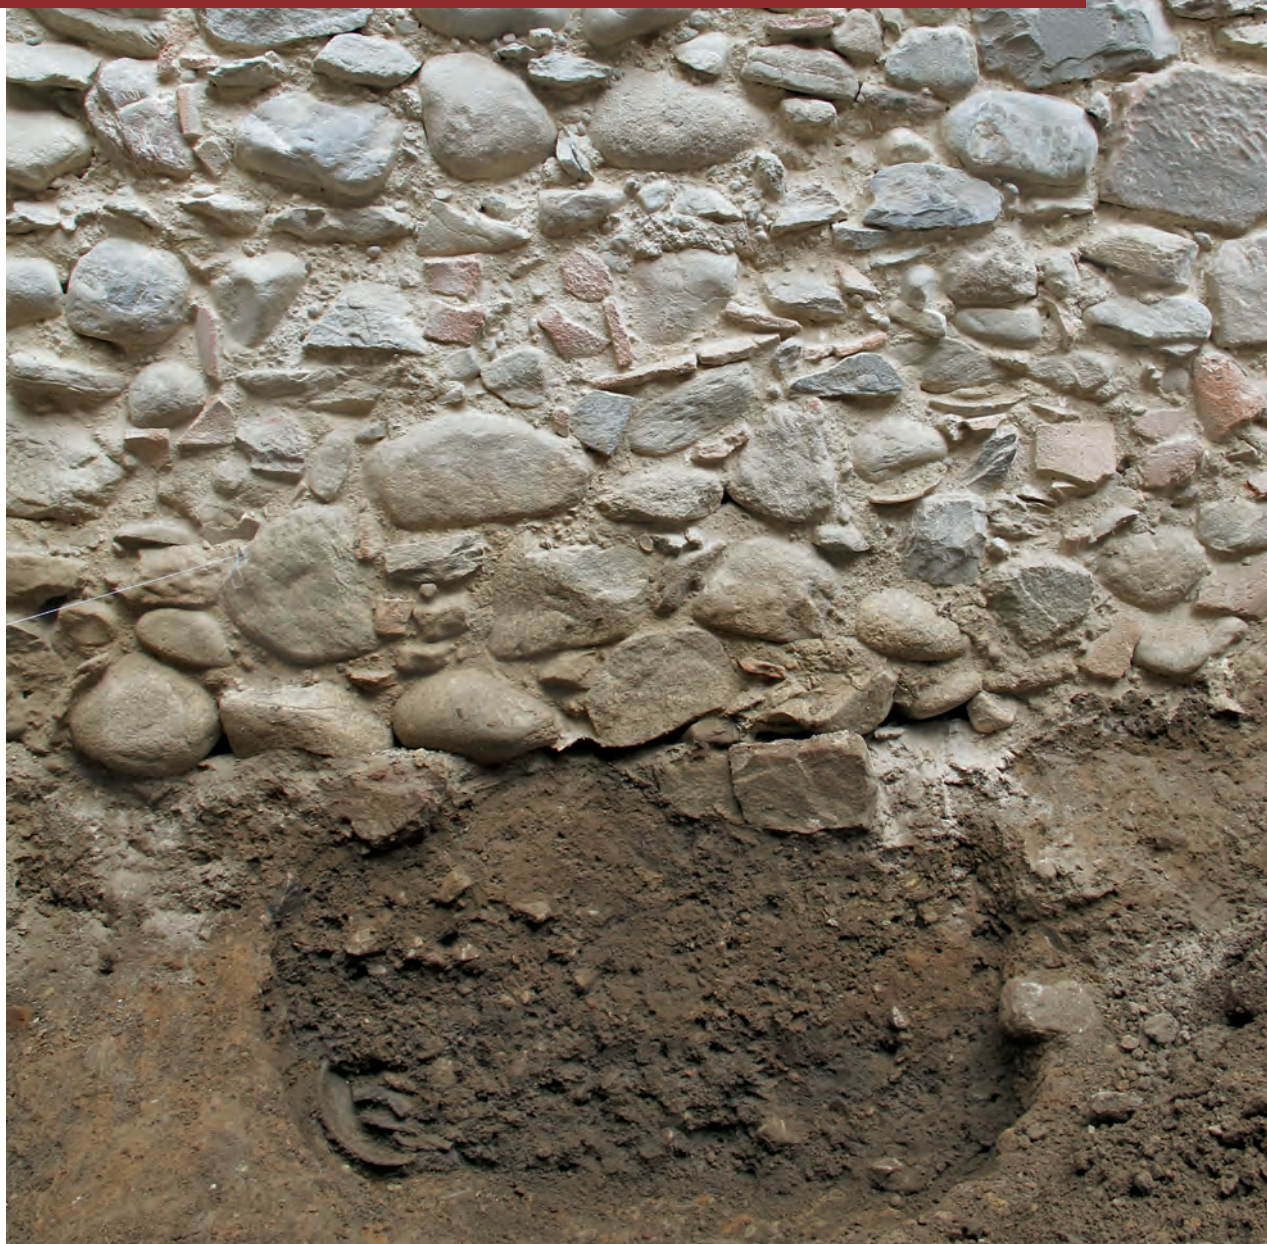
## Fig. 1

Gilly – La Rue. Fosse US16 contenant un pot en céramique du 11<sup>e</sup>-12<sup>e</sup> siècle, recoupée par les fondations du mur nord de la cuisine du 15<sup>e</sup> siècle et de la cave du 16<sup>e</sup> siècle (© Archéologie cantonale, Lausanne, photo M. Liboutet).

Bien que située sous le mur 2 et partiellement tronquée par la construction des fondations du mur 24, la fosse US16 a livré un élément important de mobilier (fig. 7 et fig. 14). Le niveau de comblement inférieur renfermait un pot à cuire à pâte grise à fond bombé et panse globulaire complet (fig. 15), à l'exception de la lèvre dont seul subsistait le profil un peu tronqué sur un gros tesson. Le pot a été vraisemblablement cassé au fond de la fosse car ses tessons étaient disposés en feuilletage sur le fond et contre le bord ouest (cf. fig. 1). La datation des charbons associés à la céramique apporte une date entre le 11<sup>e</sup> et le 12<sup>e</sup> siècle (ETH-59565: 946 +/- 23 = 1026-1154 AD cal. 2 sigma), ce qui donne un *terminus ad quem* pour l'abandon du vase<sup>2</sup>.

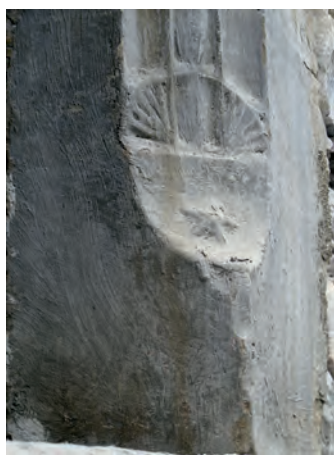
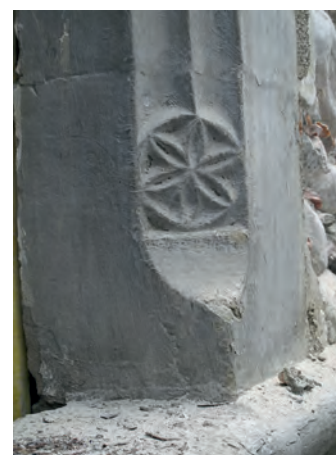
Fig. 2

Relevé de la façade et détails des piédroits des fenêtres du 16<sup>e</sup> siècle, ornés d'un visage, de motifs végétaux et d'une rosace (© Archéologie cantonale, DAO et photos M. Liboutet).

**L**a maison, située sur la parcelle 196 à Gilly, village viticole de la Côte à mi-chemin entre Lausanne et Genève, présentait, avant les travaux, un aspect délabré mais sa façade dotée d'éléments remarquables du 16<sup>e</sup> siècle ne manquait pas d'attirer l'attention. En effet, le premier étage présente, sur une corniche avec tore et cavet, deux baies gémées à linteau à accolade à deux gorges qui se croisent dans la pointe et dont les piédroits sont tous ornés de motifs différents (fig. 2). La singularité de ce bâtiment est indéniable, tout comme

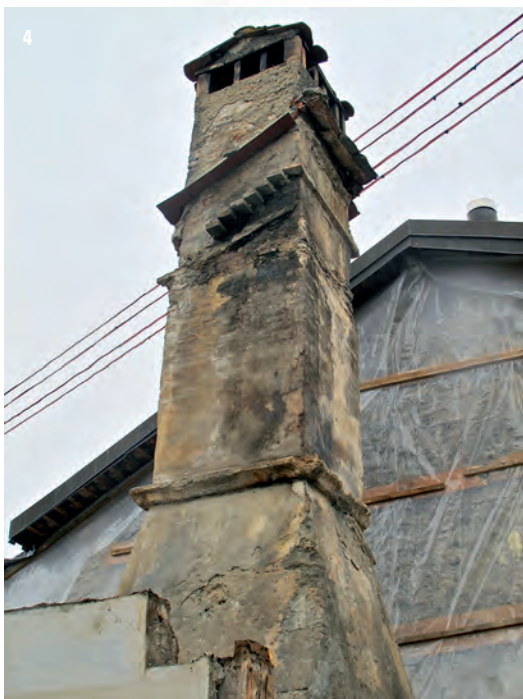
**Fig. 4**  
 Vue de la cheminée après la démolition des murs de l'étage et de la toiture. On distingue sur le conduit les traces des toitures successives (© Archéologie cantonale, Lausanne, photo M. Liboutet).

Le projet de réhabilitation de cet ensemble en maison d'habitation privée a donné lieu à une intervention lourde sur les élévations mais également dans le sous-sol (fig. 3). Les dépendances ont été intégrées dans la future maison, leurs murs partiellement ou complètement démolis. Les élévations de l'ancien noyau d'habitation ont été soit doublées pour l'isolation soit consolidées, ce qui a limité les observations sur les maçonneries à l'exception de la façade dont le piquage a révélé une ancienne ouverture au rez-de-chaussée (cf. fig. 2). Presque tous les murs ont été repris en sous-œuvre, travail accompagné d'un terrassement parfois intégral des surfaces, ce qui a permis des observations sur le mode de construction des fondations, le phasage des murs et leur liaison avec le terrain naturel. Ce terrassement a surtout mis en évidence un ensemble de fosses conservées dans la salle 3, appelée fumoir en raison de la présence d'une grande cheminée (fig. 4).

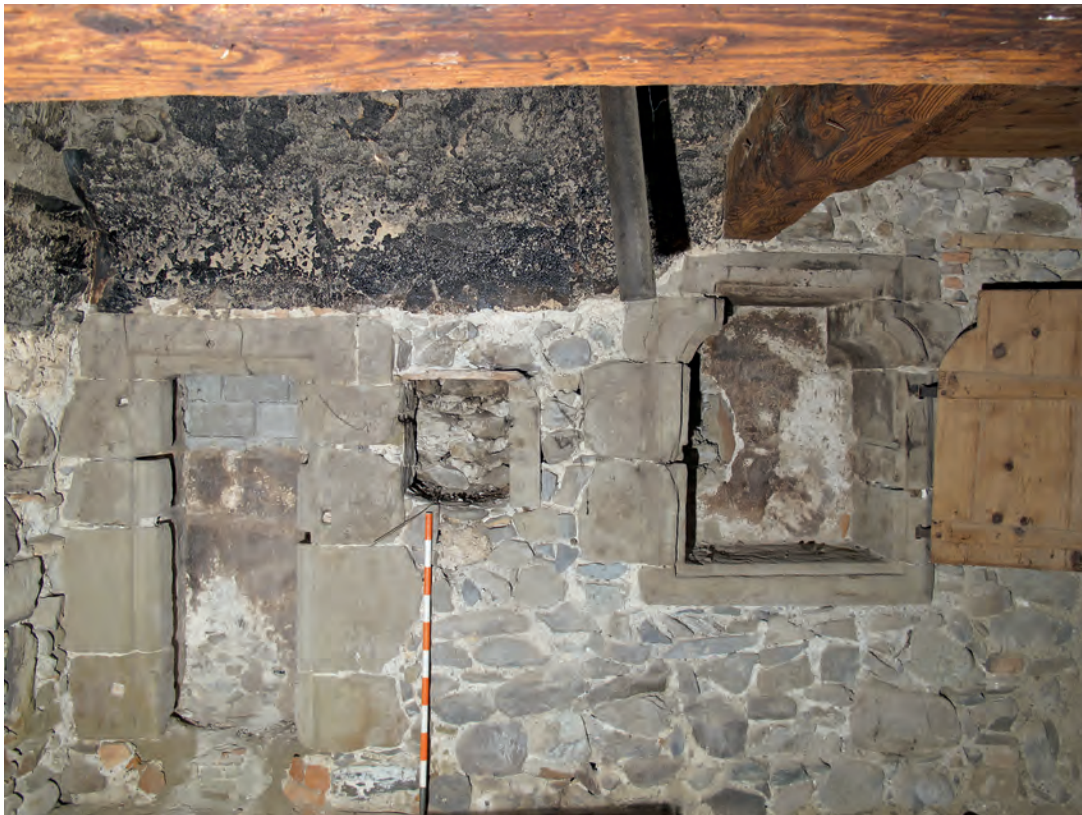
Fig. 9

Paroi ouest (mur 1) de la cuisine, avec la porte condamnée et aménagée en placard et le placard à linteau sur coussinets du 15<sup>e</sup> siècle (© Archéologie cantonale, Lausanne, photo M. Liboutet).

Le mur 1 forme la partie ouest du conduit de la cheminée, dont les bois sont datés de 1404 par dendrochronologie. Les éléments stylistiques et la facture du placard comportant un linteau sur coussinet ainsi que les traces de brettage sur sa face interne concordent avec cette datation du début du 15<sup>e</sup> siècle (fig. 9). Les autres murs 2, 3 et 4, ont gardé le même tracé qu'au début du 15<sup>e</sup> siècle. En effet, la poutre transversale, datée de 1405-05, qui forme l'encadrement de la cheminée, est bien insérée dans les murs 4 et 2. Le mur 3 comporte un sommier également daté de 1405, contemporain de l'ouverture et d'une partie de la maçonnerie. Toutefois, ils ont tous été passablement remaniés au cours des siècles. Le mur 2, côté salle 3, est construit sur un remblai (US03) daté des 16<sup>e</sup>-18<sup>e</sup> siècles, ce qui montre qu'il ne

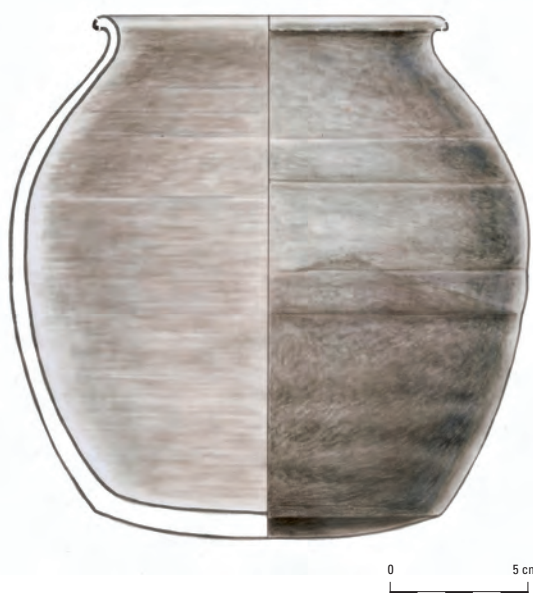
Fig. 15

Dessin du pot en céramique à pâte grise (© Archéologie cantonale, Lausanne, DAO C. Grand).

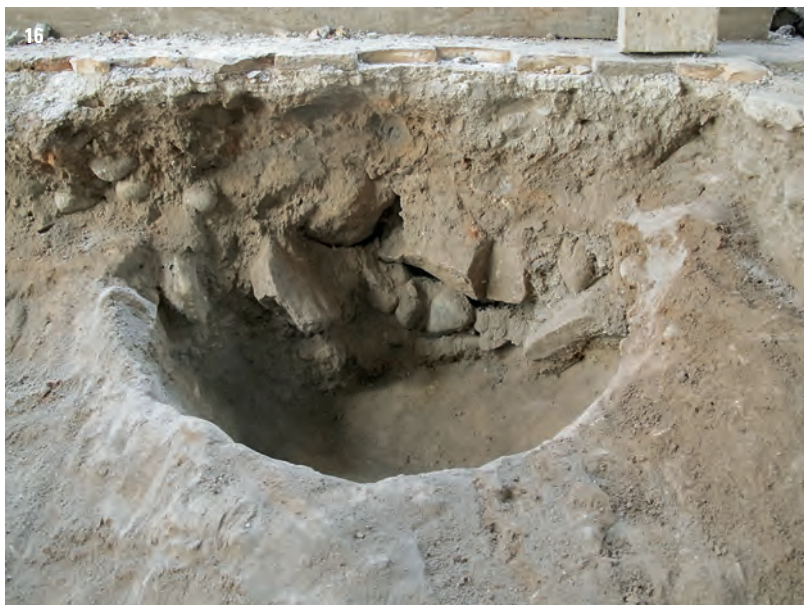
Fig. 16

Fosse-foyer US08 datée du 13<sup>e</sup> siècle, avec des pierres plates rubéfiées qui tapissent ses parois (© Archéologie cantonale, Lausanne, photo M. Liboutet).

La fosse US08, de 80 cm de diamètre, est celle qui présente la profondeur la plus importante (45 cm) et l'altitude d'apparition la plus haute (fig. 7). Cette fosse présente deux phases de fonctionnement. Dans un premier temps, il semble qu'elle ait servi de fosse-foyer dont la sole de terre battue a été perturbée par les chauffes. La fosse est comblée par plusieurs niveaux de limon dont le dernier scelle l'ouverture. Ils comportent des éléments lithiques, apparemment choisis pour leur module plat et fin, entre 30-35 cm de long pour quelques centimètres d'épaisseur. Ils sont plaqués contre les parois de la fosse US08, parfois disposés en écaille et fortement calés par d'autres blocs arrondis disposés au centre (fig. 16). Le charbon contenu dans le niveau de limon beige à rouge-orangé a donné une datation autour du 13<sup>e</sup> siècle (ETH-59568: 798 +/- 23 = 1206-1274 AD cal. 2 sigma). La fouille de la partie ouest montre que cette fosse a subi une réutilisation postérieure, peut-être comme cendrier en liaison avec la cheminée adjacente. Elle a en effet livré beaucoup de cendre, des éléments lithiques recouverts, pour certains, de suie, deux petits tessons de céramique glaçurée, de la terre cuite architecturale, de la faune, des résidus de cuir et trois pétales de fleur blanche.

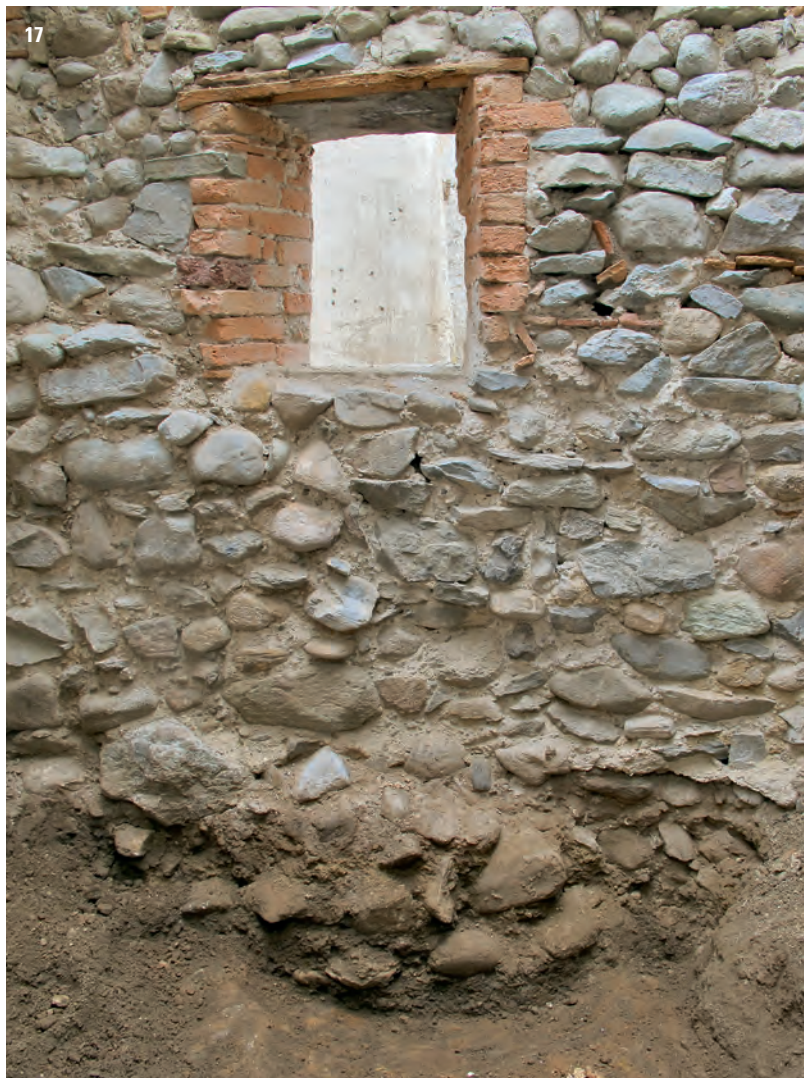
Fig. 17

Fosse US20 recoupée par les fondations du mur est (mur 3) de la cuisine (© Archéologie cantonale, Lausanne, photo M. Liboutet).

Les autres fosses dégagées sont situées sous les murs et ont donc été tronquée par leur construction. Sous le mur 3, trois fosses, US20 (fig. 13 et fig. 17), US25 et US28, ont été fouillées. Le comblement de la première a été perturbé par l'implantation de l'UC16, fondation de cette section du mur 3. La fouille a livré quelques charbons (datation à venir), un fragment d'os de faune et de nombreuses coquilles d'œufs. La deuxième, très partielle, a livré de la faune et un fragment de verre. La dernière, US28, presque entière, est peu profonde et n'a pas livré de matériel. Les complements des fosses US25 et 28 sont recouverts par les remblais datés des 16<sup>e</sup>-18<sup>e</sup> siècles (US32, du sédiment brun mélangé au terrain naturel, recouvert par US02).

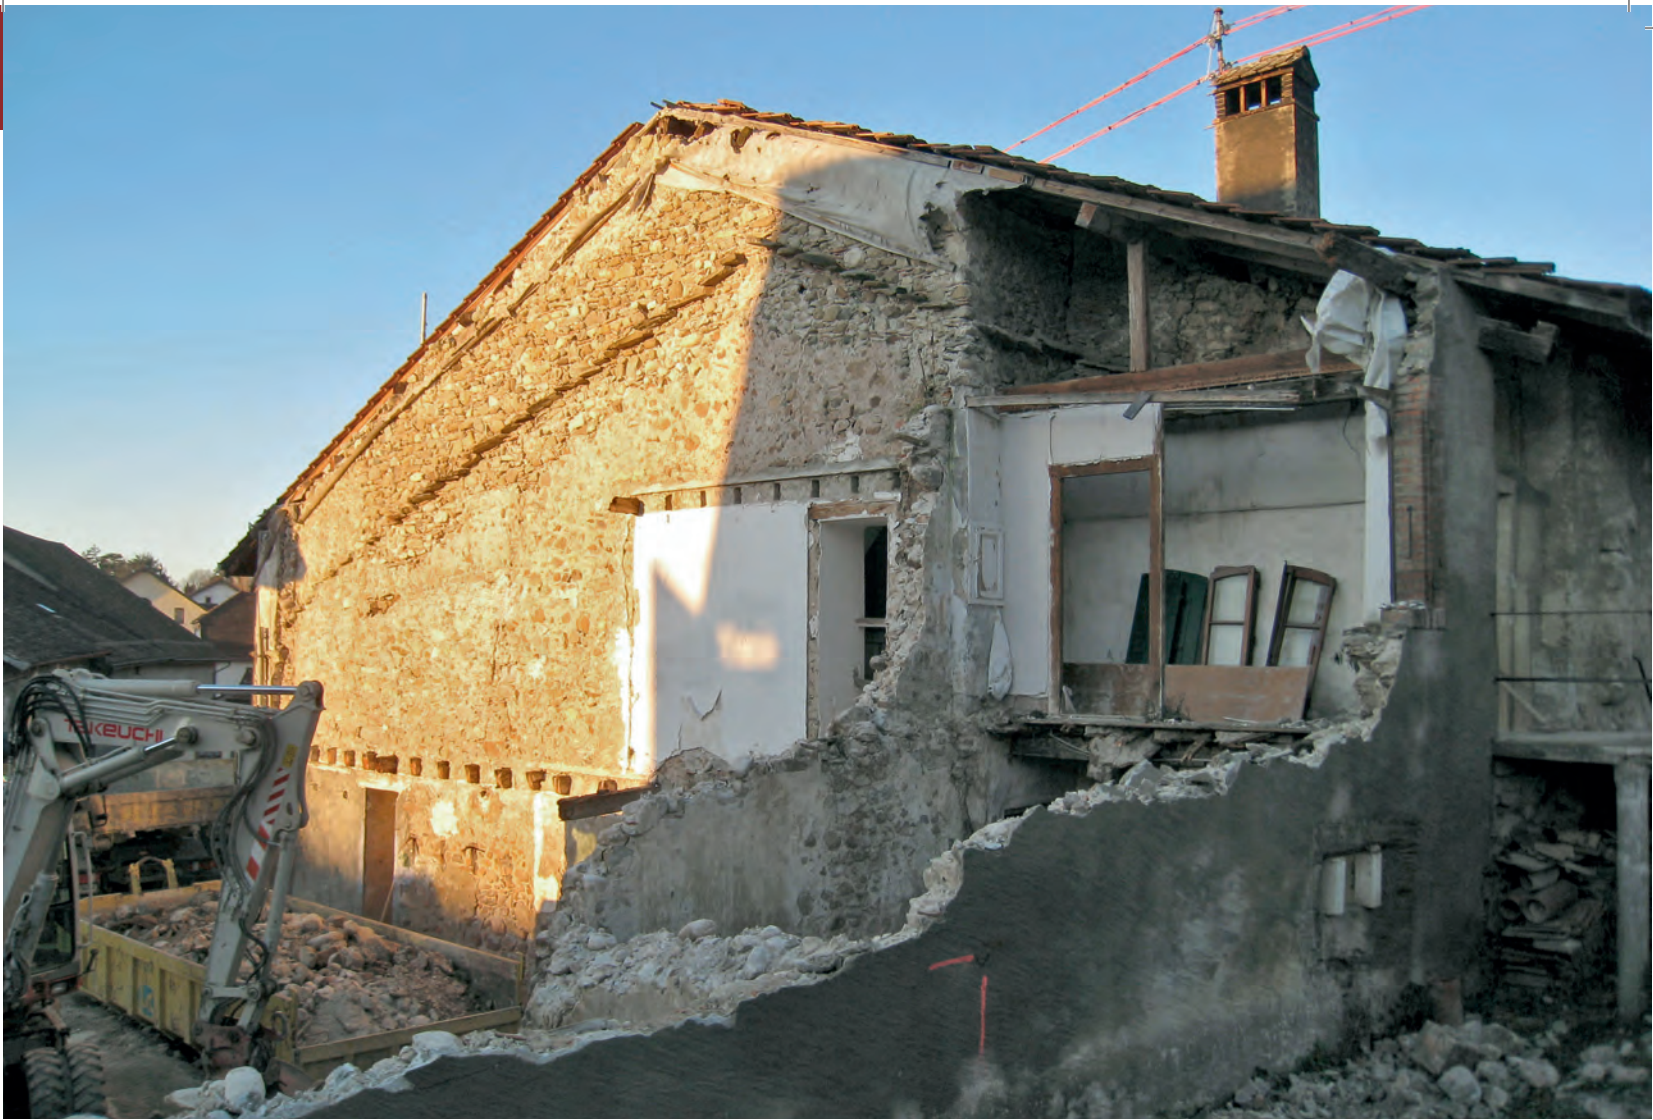
**Fig. 20**

Vue de la maison après démolition du rural et du pressoir. On distingue sur la façade la poutraison du rural ainsi que les traces des anciennes toitures (© Archéologie cantonale, Lausanne, photo M. Liboutet).
