Une maison médiévale à Gilly

Marion Liboutet

La fouille d'une ancienne maison, et notamment de sa cuisine datée de 1405, a révélé une occupation des lieux dès le premier Moyen Âge. Un ensemble de fosses avec foyer antérieurs au bâti du 15^e siècle a été mis en évidence, attestant d'une fonction domestique dès le 11^e siècle. L'intervention de 2014 a ainsi permis de documenter des structures inédites de la maison médiévale vaudoise.

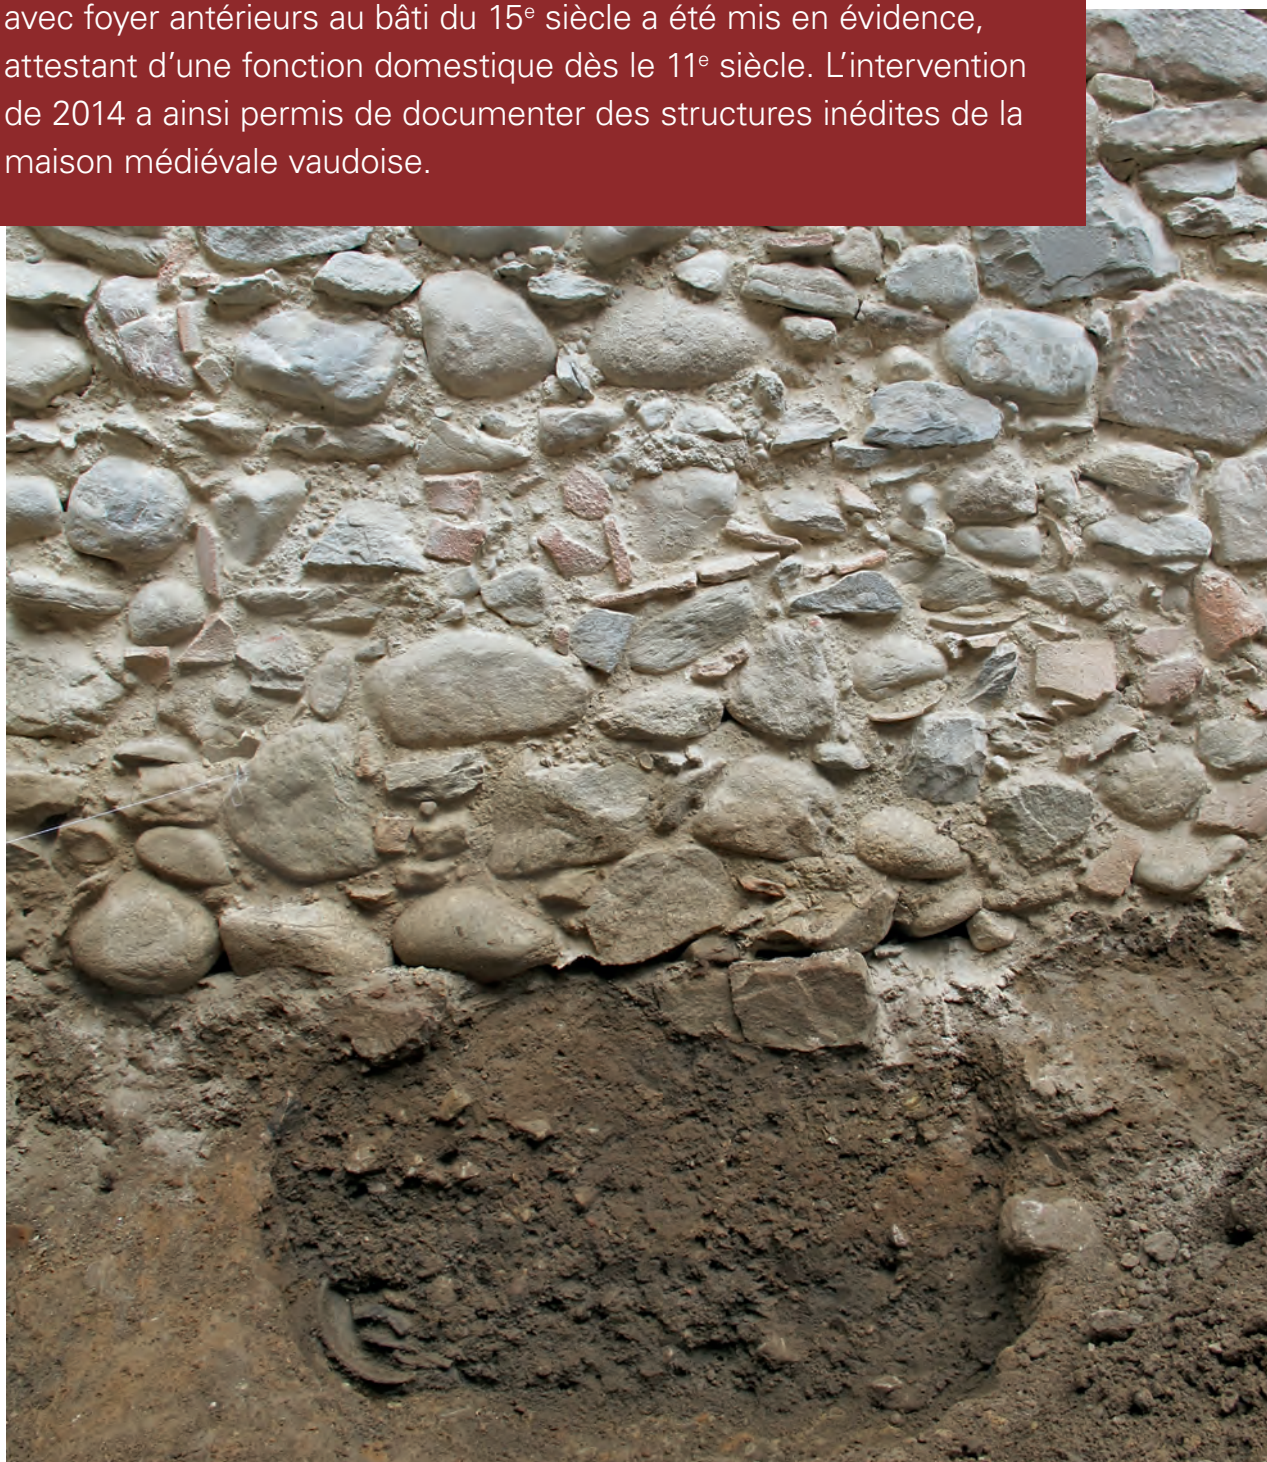
Fig. 1

Gilly – La Rue. Fosse US16 contenant un pot en céramique du 11^e-12^e siècle, recoupée par les fondations du mur nord de la cuisine du 15^e siècle et de la cave du 16^e siècle (© Archéologie cantonale, Lausanne, photo M. Liboutet).

Bien que située sous le mur 2 et partiellement tronquée par la construction des fondations du mur 24, la fosse US16 a livré un élément important de mobilier (fig. 7 et fig. 14). Le niveau de comblement inférieur renfermait un pot à cuire à pâte grise à fond bombé et panse globulaire complet (fig. 15), à l'exception de la lèvre dont seul subsistait le profil un peu tronqué sur un gros tesson. Le pot a été vraisemblablement cassé au fond de la fosse car ses tessons étaient disposés en feuilletage sur le fond et contre le bord ouest (cf. fig. 1). La datation des charbons associés à la céramique apporte une date entre le 11^e et le 12^e siècle (ETH-59565: 946 +/- 23 = 1026-1154 AD cal. 2 sigma), ce qui donne un *terminus ad quem* pour l'abandon du vase².

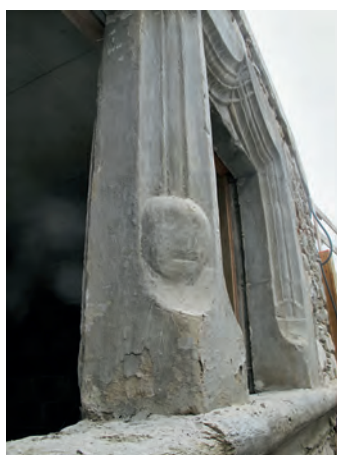
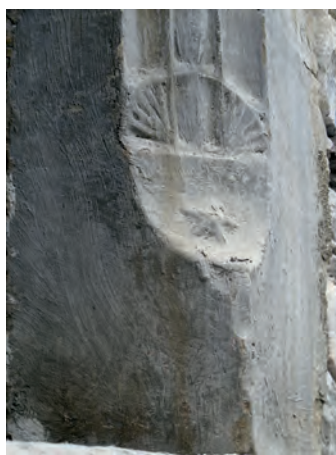
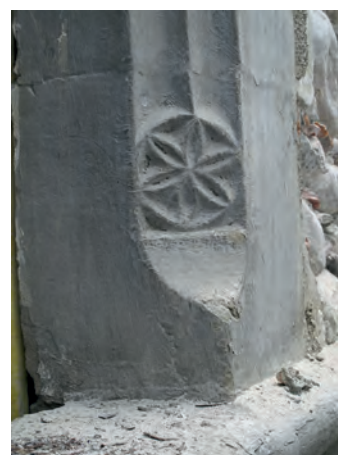
Fig. 2

Relevé de la façade et détails des piédroits des fenêtres du 16^e siècle, ornés d'un visage, de motifs végétaux et d'une rosace (© Archéologie cantonale, DAO et photos M. Liboutet).

La maison, située sur la parcelle 196 à Gilly, village viticole de la Côte à mi-chemin entre Lausanne et Genève, présentait, avant les travaux, un aspect délabré mais sa façade dotée d'éléments remarquables du 16^e siècle ne manquait pas d'attirer l'attention. En effet, le premier étage présente, sur une corniche avec tore et cavet, deux baies gémées à linteau à accolade à deux gorges qui se croisent dans la pointe et dont les piédroits sont tous ornés de motifs différents (fig. 2). La singularité de ce bâtiment est indéniable, tout comme

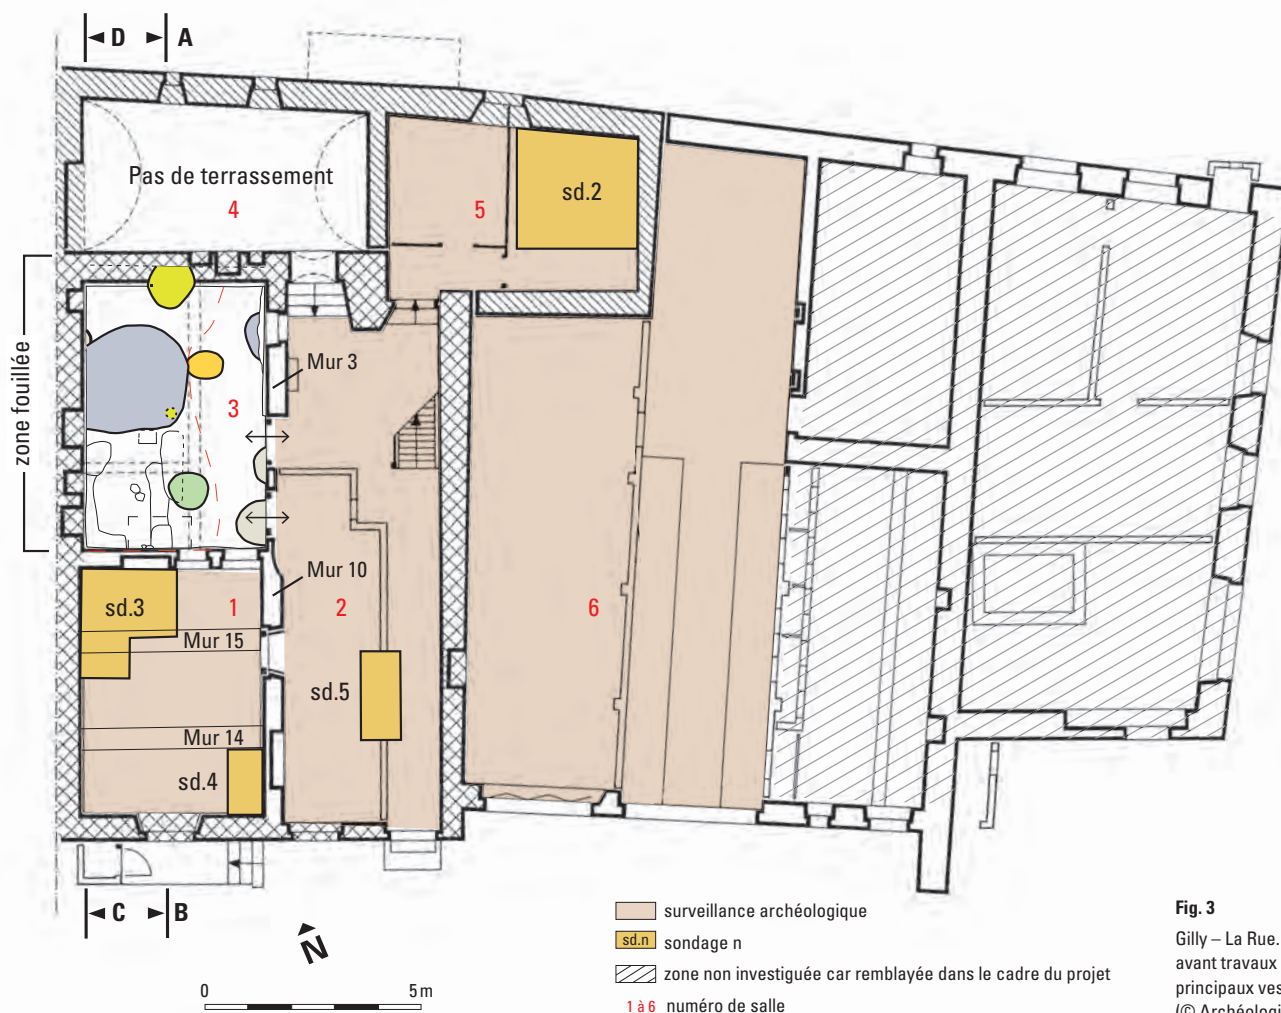
Fig. 3
 Gilly – La Rue. Plan de la maison avant travaux et localisation des principaux vestiges (© Archéologie cantonale, Lausanne, DAO M. Liboutet sur fond de plan tiré de Glauser 2002, p. 344).

La cuisine (salle 3) constitue le noyau le plus ancien de la maison (cf. fig. 3 et *infra* fig. 13). En effet, l'encadrement de la cheminée, la poutraison de la salle, ainsi que le sommier du mur 3 sont datés aux environs de 1404 par dendrochronologie (Orcel 1999). Les sommiers de la cave (salle 5) datent quant à eux de 1550, ce qui correspond bien au linteau à accolade de la petite ouverture nord donnant sur cette salle. La cave voûtée, non investiguée, pourrait être, par sa localisation au sein des bâtiments, attribuée à cette même phase.

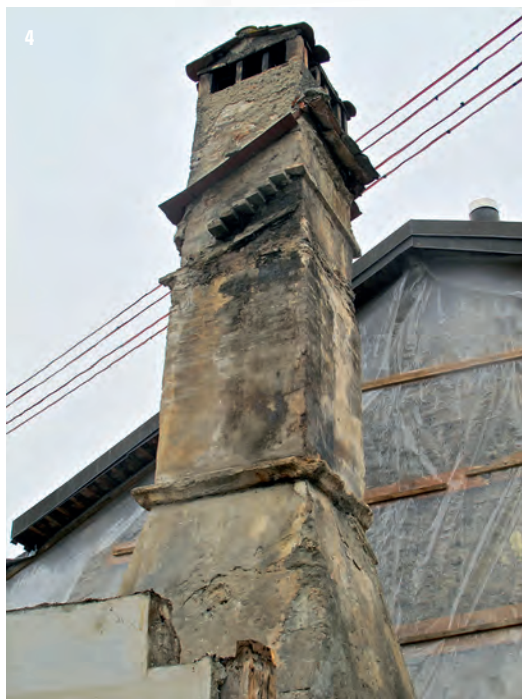
Fig. 4
 Vue de la cheminée après la démolition des murs de l'étage et de la toiture. On distingue sur le conduit les traces des toitures successives (© Archéologie cantonale, Lausanne, photo M. Liboutet).

La souche de la cheminée est également un des éléments les plus anciens, même si son couronnement a été rehaussé à une date postérieure (fig. 8). La cheminée de Gilly, par sa forme et la moulure de sa corniche (fig. 6) peut être datée du 15^e siècle, comme l'encadrement du manteau. Sur le conduit extérieur, les traces de toitures encore lisibles sur la souche et un bois pris dans la maçonnerie permettent de proposer une restitution de la toiture de la maison de 1404 (fig. 4 et fig. 8). A l'intérieur, la cheminée prend place dans la salle la plus ancienne de la maison, la cuisine.

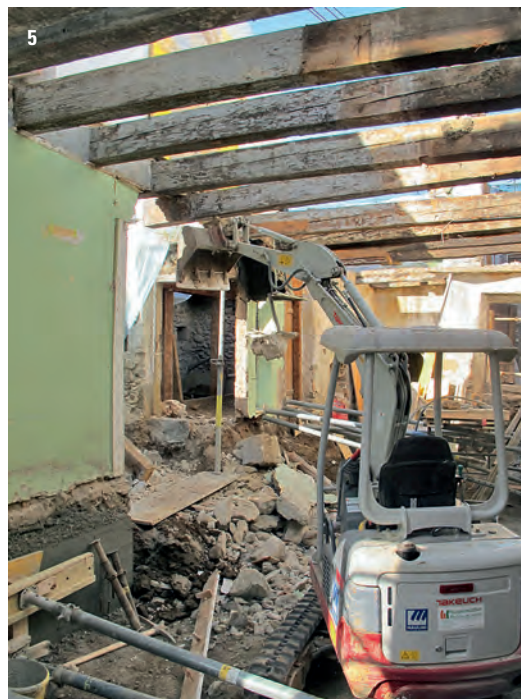
Fig. 5
 Intervention à la pelle mécanique à l'intérieur du bâtiment, avec le réseau d'étais pour compenser les perturbations (© Archéologie cantonale, Lausanne, photo M. Liboutet).

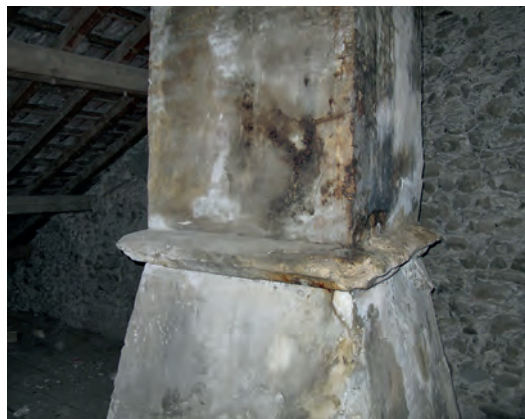
Fig. 6

Détail de la moulure de la cheminée (© Archéologie cantonale, Lausanne, photo M. Liboutet).

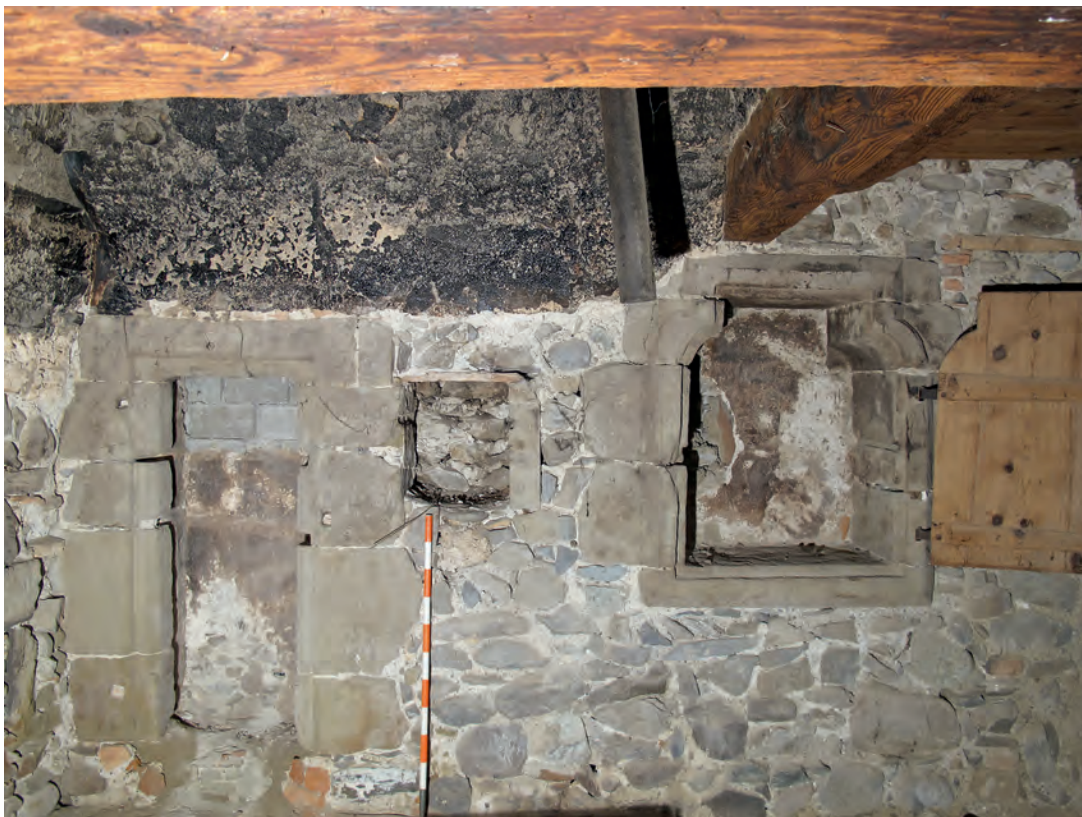
Fig. 9

Paroi ouest (mur 1) de la cuisine, avec la porte condamnée et aménagée en placard et le placard à linteau sur coussinets du 15^e siècle (© Archéologie cantonale, Lausanne, photo M. Liboutet).

Le mur 1 forme la partie ouest du conduit de la cheminée, dont les bois sont datés de 1404 par dendrochronologie. Les éléments stylistiques et la facture du placard comportant un linteau sur coussinet ainsi que les traces de brettage sur sa face interne concordent avec cette datation du début du 15^e siècle (fig. 9). Les autres murs 2, 3 et 4, ont gardé le même tracé qu'au début du 15^e siècle. En effet, la poutre transversale, datée de 1405-05, qui forme l'encadrement de la cheminée, est bien insérée dans les murs 4 et 2. Le mur 3 comporte un sommier également daté de 1405, contemporain de l'ouverture et d'une partie de la maçonnerie. Toutefois, ils ont tous été passablement remaniés au cours des siècles. Le mur 2, côté salle 3, est construit sur un remblai (US03) daté des 16^e-18^e siècles, ce qui montre qu'il ne

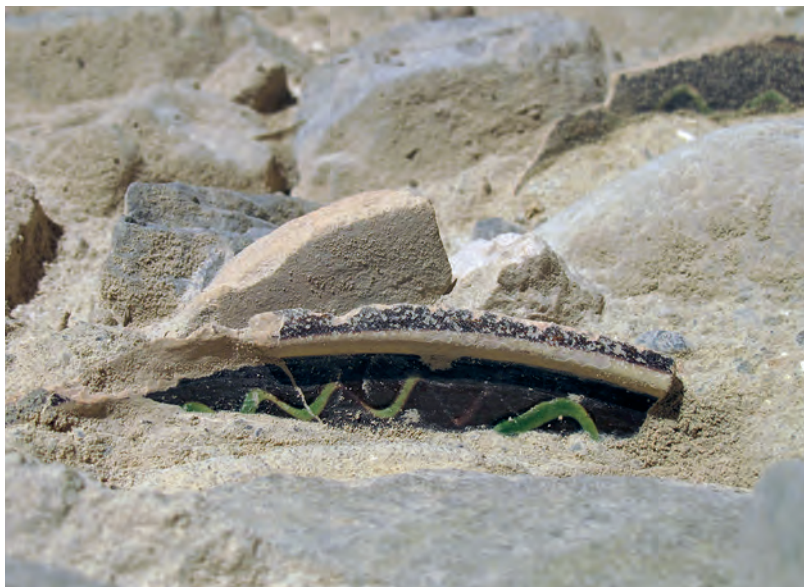
Fig. 10

Tesson de céramique à décor floraux des 18^e-19^e siècles intégré à la maçonnerie du mur nord (mur 2) de la cuisine (long. 13 cm) (© Archéologie cantonale, Lausanne, photo M. Liboutet).

lui est pas antérieur. Par ailleurs, des tessons de céramique à glaçure brune, à décor floraux et à bandeau (18^e siècle) bien intégrés à la maçonnerie (fig. 10), témoignent d'une réfection locale du mur 2 après cette date. Ce dernier est chaîné avec le mur 1 en leur angle, confirmant que celui-ci a bien été partiellement reconstruit après le 15^e siècle. L'observation de sa fondation le confirme avec la présence d'un tesson de céramique de production Meillonas-Treffort (fin 15^e jusqu'au 18^e siècle). La réfection ou la reprise en sous-œuvre correspond peut-être à la construction de la maison adjacente. A ce moment-là probablement, le mur 1 est doublé par un autre mur à l'ouest. Des transformations plus intrusives surviennent au 19^e siècle avec notamment le percement d'une seconde porte dans le mur 3, rendue indispensable lorsqu'une seconde cuisine est aménagée dans l'espace 2. Le mur 4 présente principalement une phase d'aménagement assez tardive (blocs taillés en remploi, briques modernes etc.), dans laquelle une structure ancienne est en partie conservée. A l'angle avec le mur 1, une poutre moulurée attribuable par sa modénature au 16^e siècle, sciée (car brûlée?) est localisée à la même hauteur que les deux autres poutres de l'encadrement de la hotte. Elle devait à l'origine clore la cheminée sur ce côté. De plus, la zone foyère qui est aménagée contre ce mur se composait d'une sole en molasse (UC08) fonctionnant avec une plaque de molasse

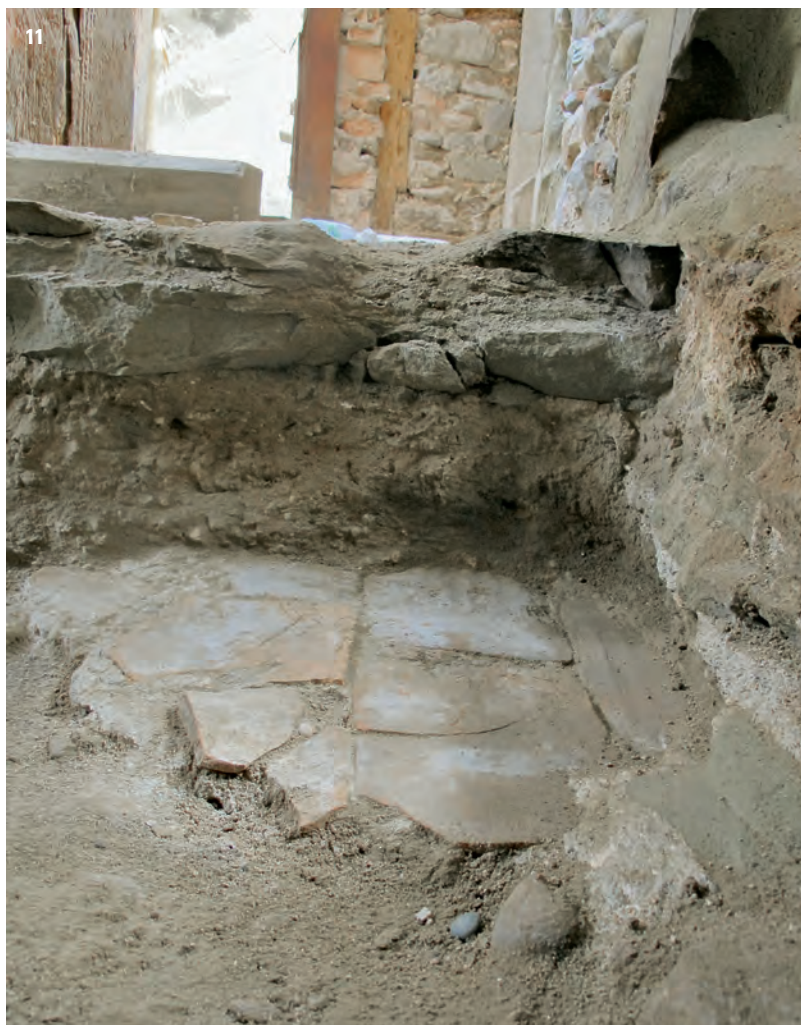
Fig. 11

Vue en coupe de la sole en molasse de la cheminée, avec en-dessous le niveau de tuiles qui servait de résistance à la chaleur (© Archéologie cantonale, Lausanne, photo M. Liboutet).

verticale enchâssée dans le mur (fig. 11). En liaison avec le fonctionnement de la cheminée, une structure a pu être interprétée comme une zone de résistance à la chaleur : sous la sole et sous une couche de limon fin, un niveau de tuiles à l'allemande, la plupart fragmentées (US10) reposent directement sur le terrain naturel qui s'est fortement modifié sous l'action de la chaleur (US07). Les tuiles peuvent être attribuées, en l'absence de datation plus fine grâce à leur talon¹, à une période comprise entre le 17^e et le 19^e siècle. Légèrement recouvertes par le mur 4, elles confirment l'attribution de ce dernier, dans cet état, à la période contemporaine.

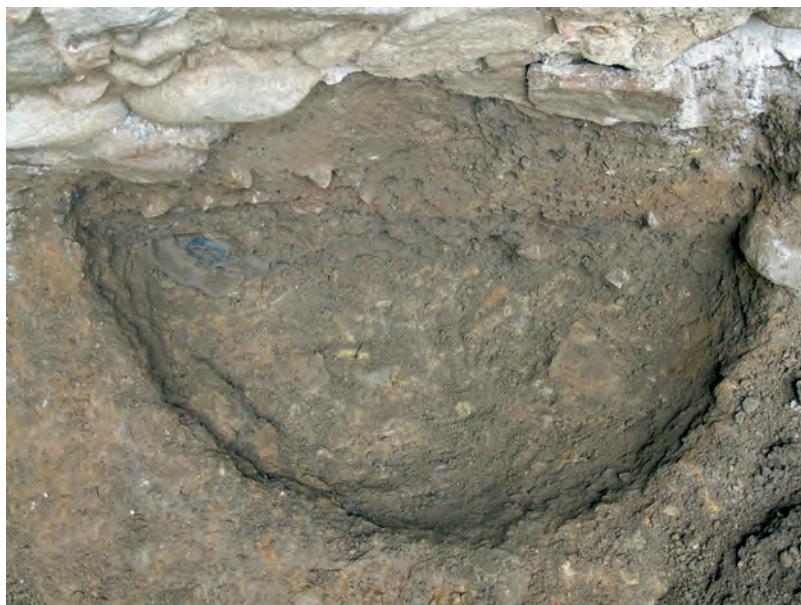
Fig. 14

Pot en céramique du 11^e-12^e siècle, cassé au fond de la fosse (US16) (© Archéologie cantonale, Lausanne, photo M. Liboutet).

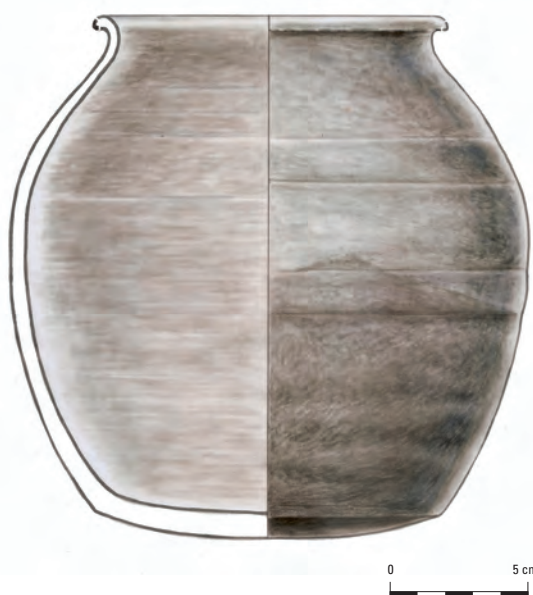
Fig. 15

Dessin du pot en céramique à pâte grise (© Archéologie cantonale, Lausanne, DAO C. Grand).

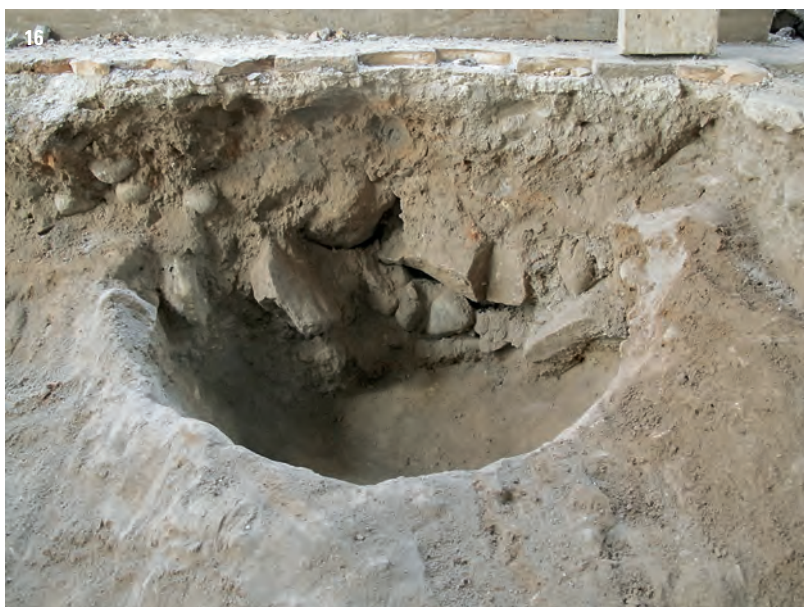
Fig. 16

Fosse-foyer US08 datée du 13^e siècle, avec des pierres plates rubéfiées qui tapissent ses parois (© Archéologie cantonale, Lausanne, photo M. Liboutet).

La fosse US08, de 80 cm de diamètre, est celle qui présente la profondeur la plus importante (45 cm) et l'altitude d'apparition la plus haute (fig. 7). Cette fosse présente deux phases de fonctionnement. Dans un premier temps, il semble qu'elle ait servi de fosse-foyer dont la sole de terre battue a été perturbée par les chauffes. La fosse est comblée par plusieurs niveaux de limon dont le dernier scelle l'ouverture. Ils comportent des éléments lithiques, apparemment choisis pour leur module plat et fin, entre 30-35 cm de long pour quelques centimètres d'épaisseur. Ils sont plaqués contre les parois de la fosse US08, parfois disposés en écaille et fortement calés par d'autres blocs arrondis disposés au centre (fig. 16). Le charbon contenu dans le niveau de limon beige à rouge-orangé a donné une datation autour du 13^e siècle (ETH-59568: 798 +/- 23 = 1206-1274 AD cal. 2 sigma). La fouille de la partie ouest montre que cette fosse a subi une réutilisation postérieure, peut-être comme cendrier en liaison avec la cheminée adjacente. Elle a en effet livré beaucoup de cendre, des éléments lithiques recouverts, pour certains, de suie, deux petits tessons de céramique glaçurée, de la terre cuite architecturale, de la faune, des résidus de cuir et trois pétales de fleur blanche.

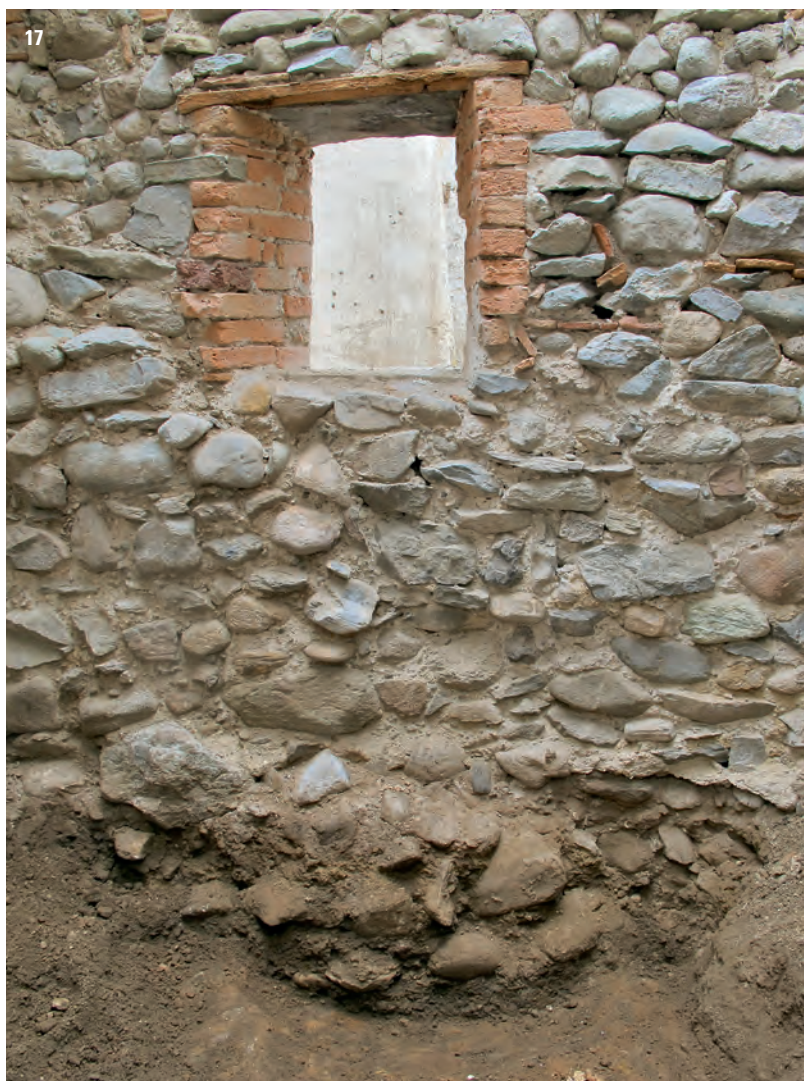
Fig. 17

Fosse US20 recoupée par les fondations du mur est (mur 3) de la cuisine (© Archéologie cantonale, Lausanne, photo M. Liboutet).

Les autres fosses dégagées sont situées sous les murs et ont donc été tronquée par leur construction. Sous le mur 3, trois fosses, US20 (fig. 13 et fig. 17), US25 et US28, ont été fouillées. Le comblement de la première a été perturbé par l'implantation de l'UC16, fondation de cette section du mur 3. La fouille a livré quelques charbons (datation à venir), un fragment d'os de faune et de nombreuses coquilles d'œufs. La deuxième, très partielle, a livré de la faune et un fragment de verre. La dernière, US28, presque entière, est peu profonde et n'a pas livré de matériel. Les complements des fosses US25 et 28 sont recouverts par les remblais datés des 16^e-18^e siècles (US32, du sédiment brun mélangé au terrain naturel, recouvert par US02).

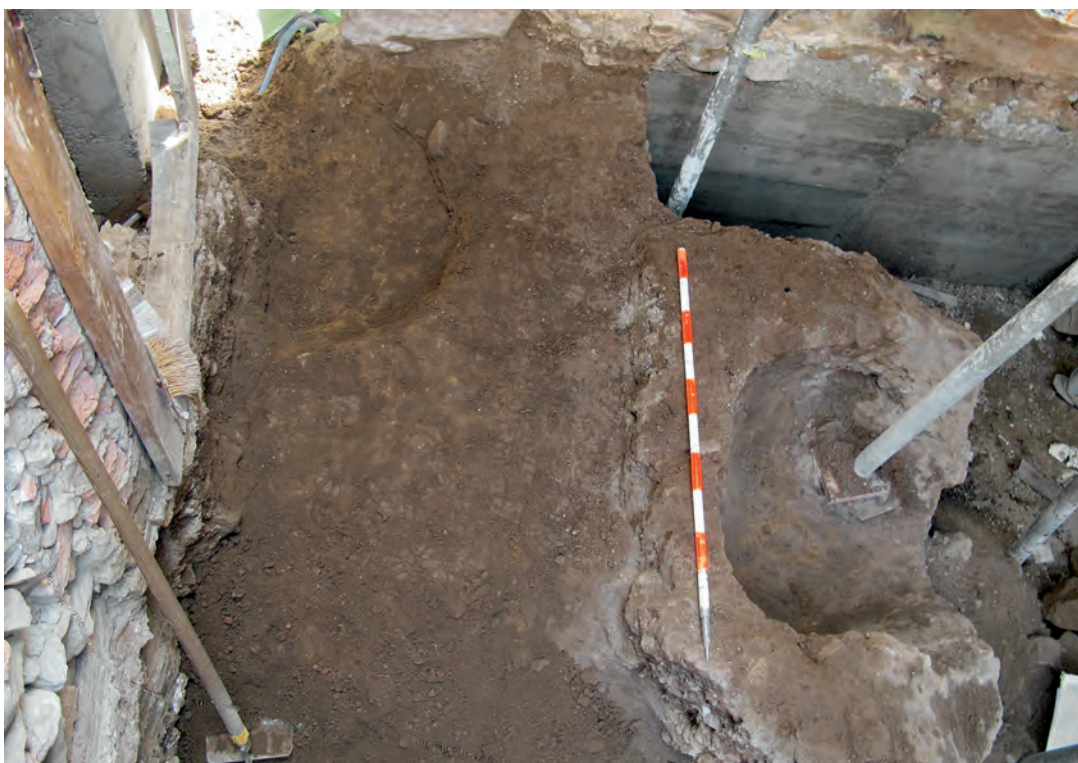
Fig. 18

Angle sud-est de la cuisine avec la fosse-foyer US08 (à droite) et la fosse US28 (à gauche)
(© Archéologie cantonale, Lausanne, photo M. Liboutet).

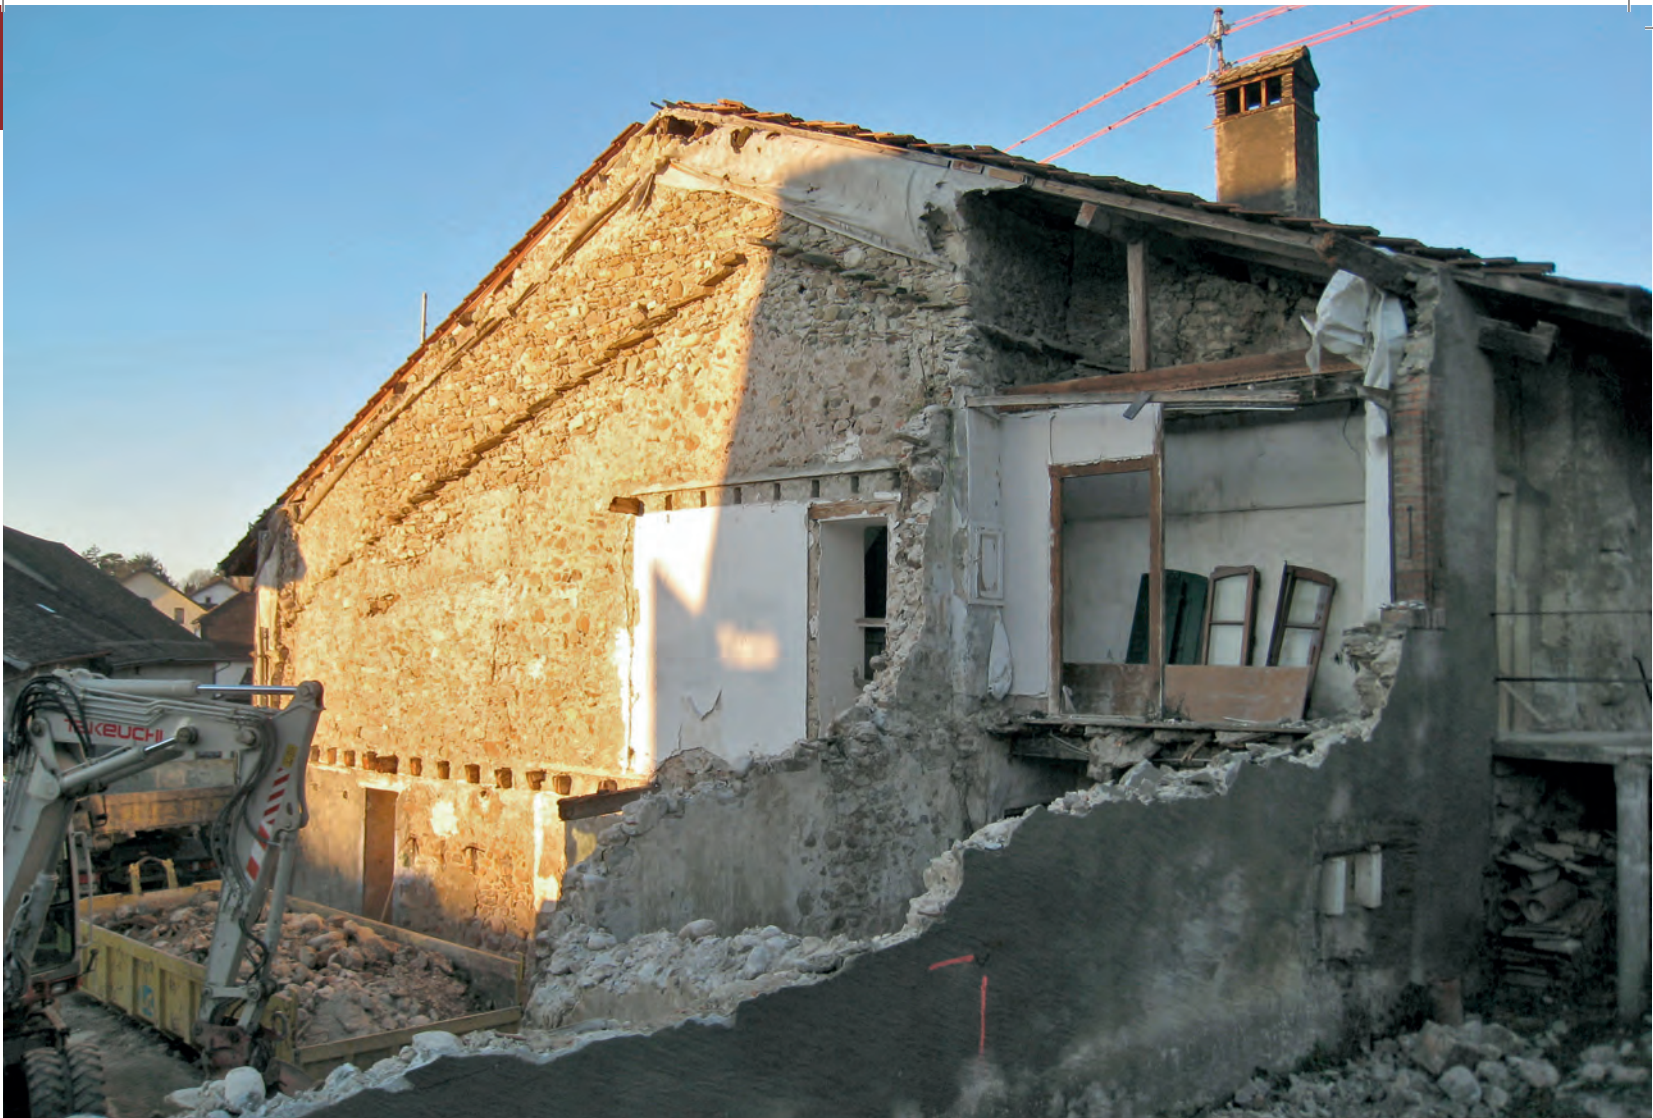
Fig. 20

Vue de la maison après démolition du rural et du pressoir. On distingue sur la façade la poutraison du rural ainsi que les traces des anciennes toitures (© Archéologie cantonale, Lausanne, photo M. Liboutet).
