**Avec la collaboration de Bénédicte Bertholon.  
Construction, mise en œuvre et matériaux : nouvelles  
données sur le site troglodytique médiéval de  
Lamouroux (Noailles, Corrèze)”, Aquitania 35**

Marion Liboutet

# Construction, mise en œuvre et matériaux : nouvelles données sur le site troglodytique médiéval de Lamouroux (Noailles, Corrèze)

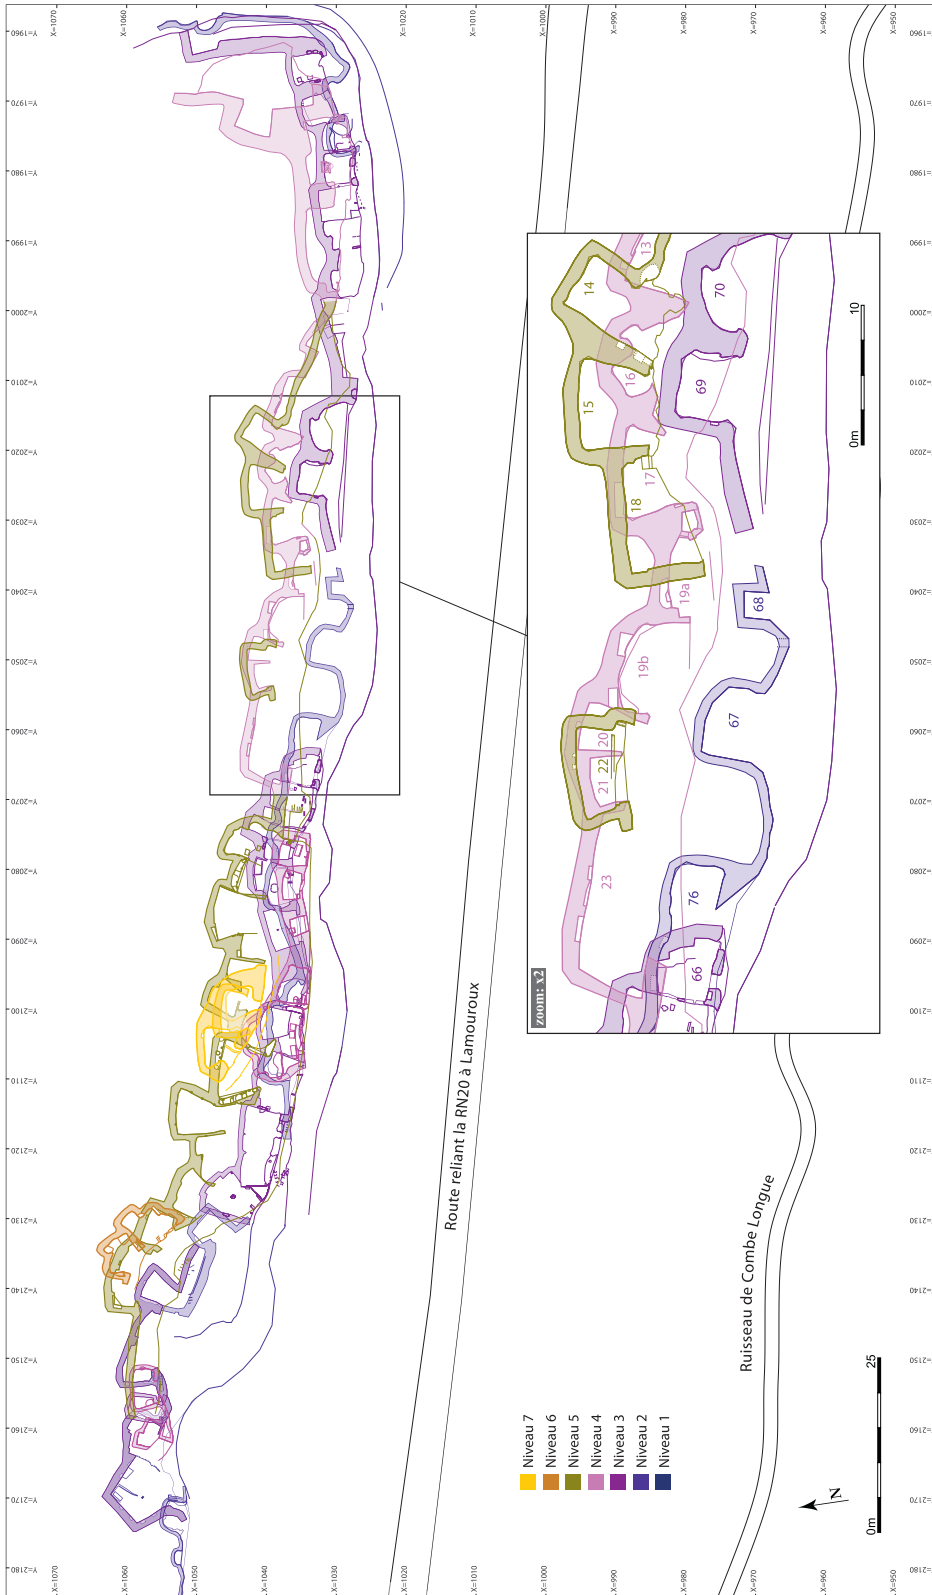
Fig. 3. Plan général du site de Lamouroux figurant les cavités et la zone fouillée en 2015 (D. Glauser, d'après relevé et DAO R. Bernard).  
General map of the Lamouroux site showing the cavities and excavated area in 2015 (D. Glauser, from survey and CAD R. Bernard).

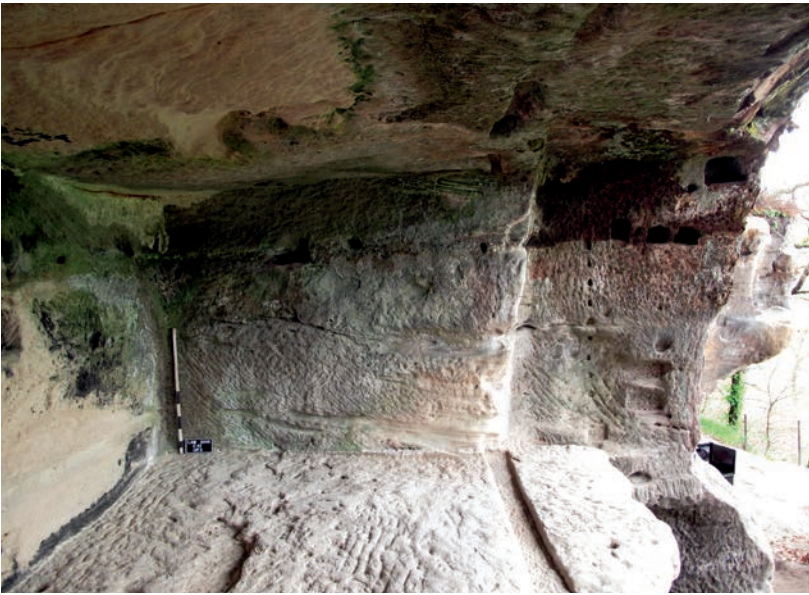
Fig. 15. Vue de l'UP3 de la cellule 22 et vue des UC dans lesquelles venaient s'insérer les structures des parois en pan de bois (M. Liboutet).

View of UP3 from cavity 22 and view of the UC in which were inserted the wood-panelled wall structures (M. Liboutet).

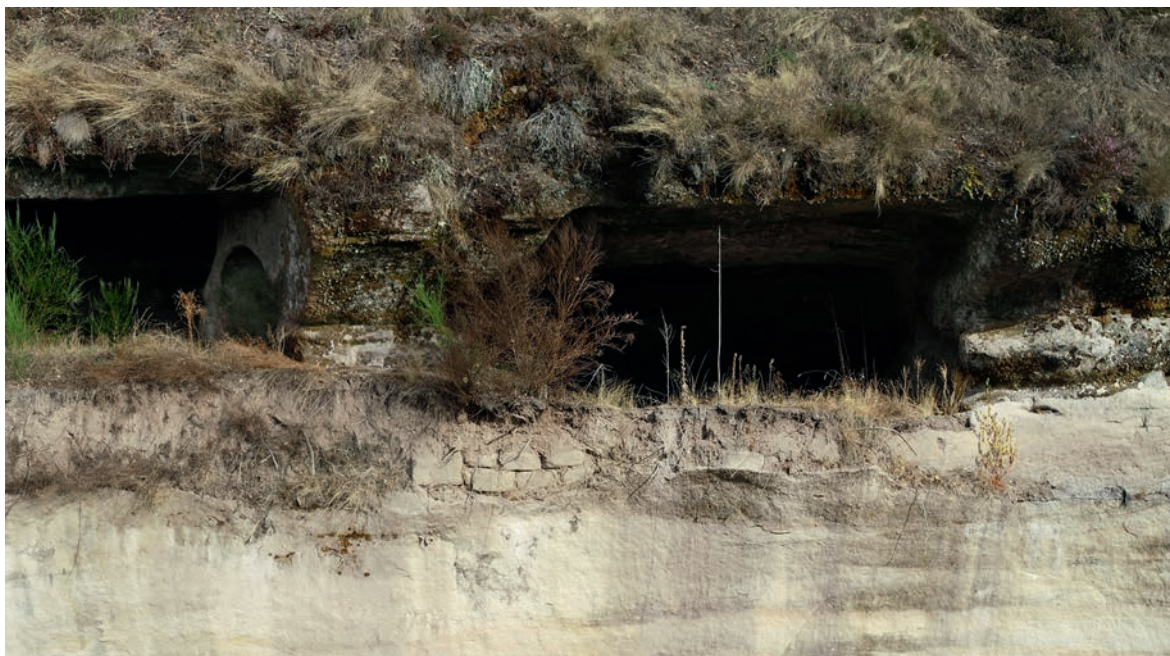
Fig. 18. Vue du site de Lamouroux, sous la cellule 32. Assises de pierres taillées de grès révélées par l'effondrement (Cellule drone, DRAC Nouvelle-Aquitaine).

View of the Lamouroux site, under cavity 32. Courses of dressed sandstone revealed by a cave-in (DRAC Nouvelle-Aquitaine – Drone Unit).
